**PROPOSIÇÃO DE MEDIDAS DE MELHORIAS DE
INFRAESTRUTURA NAS FAIXAS DE PEDESTRES
NO CAMPUS DARCY RIBEIRO**

**Brasília
Agosto de 2017**

**PROPOSIÇÃO DE MEDIDAS DE MELHORIAS DE
INFRAESTRUTURA DE PEDESTRES NO CAMPUS
DARCY RIBEIRO**

**Monografia de projeto final submetida ao
Departamento de Engenharia Civil e Ambiental da
Universidade de Brasília como parte dos requisitos
necessários para a obtenção do grau de bacharel em
Engenharia Civil.**

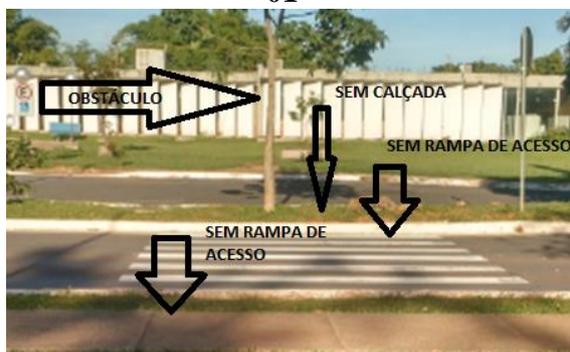
Figura 25: Estado da Calçada na Coleta 01

A primeira coleta (Figura 25) foi realizada na faixa de passagem entre a Faculdade de Saúde e o Hospital Tropical, as características nela presentes que estão de acordo são: Presença de placa de limite de velocidade, placa vertical, presença de sinalização horizontal. A não conformidade esta presente na Tabela 2.

Largura mínima da calçada
Presença de rampa de acesso
Obstáculos
Rampa de acesso
Largura residual de 0,8 metros
Continuidade
Pintura das faixas de travessia de pedestre

Para modelagem de todas as propostas da foi utilizado a ferramenta *SketchUp*, A figura 26 mostra a situação ideal para a calçada com as rampas de acesso, clareza da sinalização, visibilidade, piso tátil (direcional e de alerta), acessibilidade, livre de obstáculos. Para o rebaixamento da calçada foi adotado os tipos I e III para rebaixamento. Na proposta foi proposta a vaga para deficientes, conforme a NBR 9050.

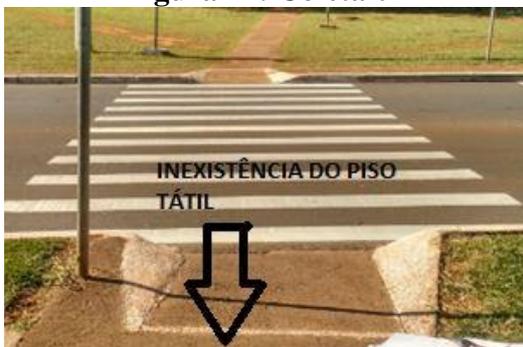
Figura 27: Coleta 02

A Figura 27 mostra a travessia que está entre o estacionamento do ICC e a Faculdade de Saúde, nela a situação da calçada foi classificada como regular, não há a presença de piso de tátil. Na Figura 28 mostra a situação ideal para a travessia, com a presença de piso tátil, sinalização adequada e rebaixamento tipo I, nas duas rampas de acesso, com largura residual de 0,8 metros.

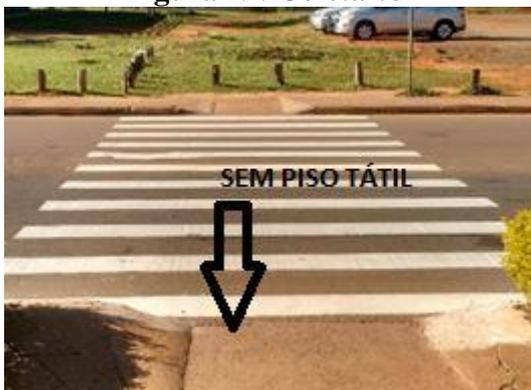
Figura 29: Coleta 03

A Figura 29 mostra a Travessia entre o BSA SUL e o ICC SUL, nela observa-se que a situação das calçadas se encontra regular e necessidade de instalação de pisos táteis tanto direcionais como de alerta, conforme foi adotado na proposta adotado na figura 30.

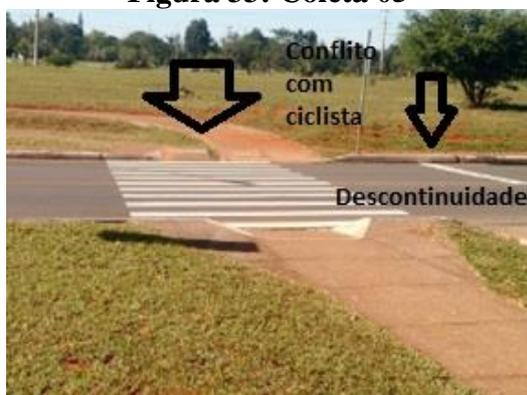
Figura 33: Coleta 05

A figura 20 mostra a travessia que dá acesso ao Beijodromo, nela verificou-se a não conformidade ocorreu na situação das calçadas (regular), falta de rampa de acesso, a descontinuidade da travessia, conflito com ciclistas, ocorrendo uma sobreposição da infraestrutura para ciclistas sobre a de pedestres, devendo haver estruturas separadas. A

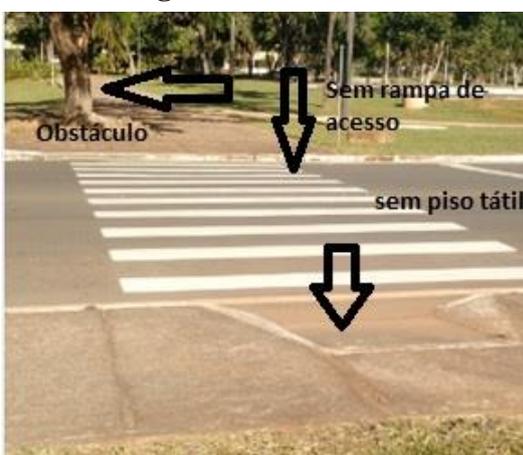
Figura 35: Coleta 06

A Figura 35 mostra calçada que dá acesso à Reitoria (coleta 06), nela não se verifica a presença de rampa de acesso em um dos lados da travessia, possui obstáculo para o deslocamento do pedestre. De acordo com essas não conformidades foi elaborada uma modelagem (Figura 36), adotando o rebaixamento do tipo I, uso de pisos táteis perpendiculares ao rebaixamento e ao longo da travessia.

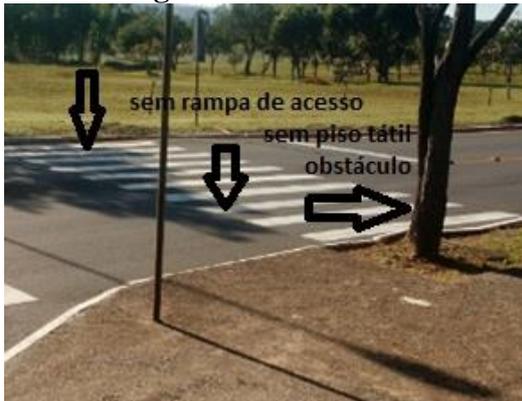
Figura 37: Coleta 07

A Figura 37 mostra a travessia de pedestre que dá acesso a Biblioteca Central, nela não se verifica a presença de rampa de acesso, obstáculo para travessia, a situação da calçada encontra-se regular. A proposta de medida foi adoção do piso tátil, rebaixamento da calçada do tipo I e manutenção da calçada, conforme figura 38.

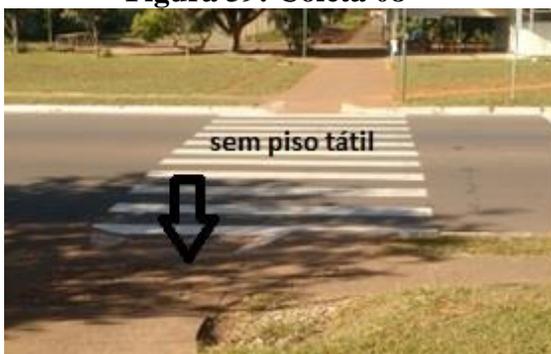
Figura 39: Coleta 08

A Figura 39 mostra a travessia entre o Pavilhão Anísio Teixeira e o ICC Norte, nela verifica-se que a calçada se encontra regular e a ausência do piso tátil. A figura 40 propõe adoção de piso e manutenção da calçada.

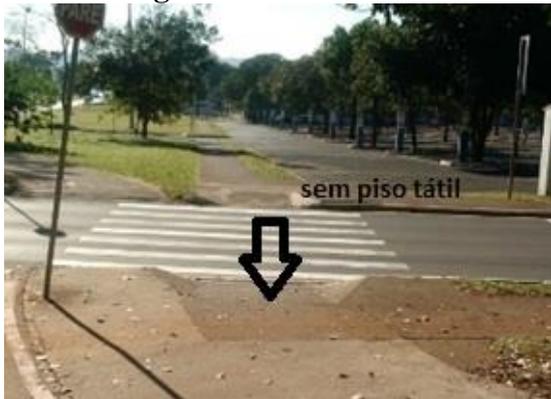
Figura 41: Coleta 09

A Figura 24 representa a coleta 09 que mostra a travessia que está entre o estacionamento do ICC Norte e o Prédio da Florestal, nela as condições de acessibilidade não esta conforme, pois a necessidade de adoção de piso tátil tanto de direcional como de alerta. Na proposta (figura 42), foi adotado pisos táteis de alerta na rampa perpendicular ao rebaixamento da calçada.

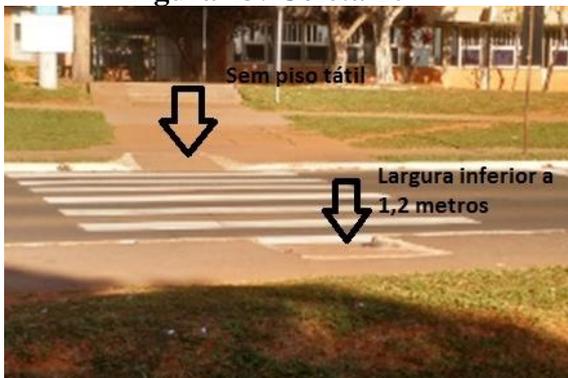
Figura 43: Coleta 10

A Figura 43 mostra a travessia entre o estacionamento do ICC Norte e a Faculdade de Tecnologia, nela verificou-se ausência dos pisos táteis tanto no rebaixamento como ao longo da travessia e também a largura da rampa de acesso que é inferior ao mínimo exigido que é 1,2 metros. Para a solução das não conformidades (Figura 44), adotou-se a adequação do rebaixamento do piso com 1,2 metros mais 0,5 metros de abas de cada lado do rebaixamento (rebaixamento tipo I) e adoção dos pisos táteis direcionais e de alerta.

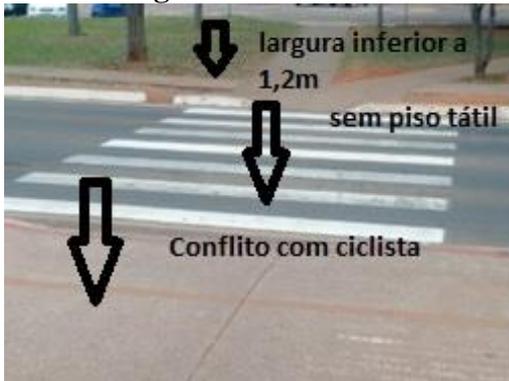
Figura 45: Coleta 11

A figura 45 mostra a travessia que dá acesso ao restaurante universitário (coleta 11), nela verificou-se situação regular das faixas horizontais e situação regular das calçadas próximas à travessia, largura tanto da calçada como da rampa de acesso inferior a 1,2 metros, conflito entre ciclistas e pedestres e a ausência dos pisos táteis. A figura 46 propõe aumento tanto do rebaixamento como da calçada e uso de pisos táteis.

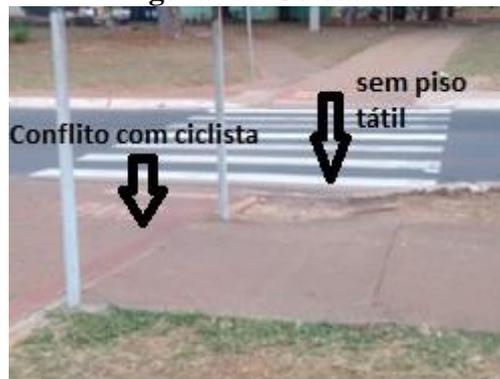
Figura 47: Coleta 12

A Figura 47 mostra a travessia entre o estacionamento do ICC Norte e o Pavilhão Multiuso I (coleta 12). A situação da pintura das faixas encontra-se regular e situação das calçadas também se encontra regular, observa-se o conflito com ciclistas e falta de rampa de acesso para o pedestre.

A proposta modelada (Figura 48) é colocar infraestruturas separadas de pedestres e de ciclistas. Na modelagem tem duas rampas de acesso, uma para pedestre e outra para ciclistas, foi proposto também o piso tátil na travessia e no rebaixamento.

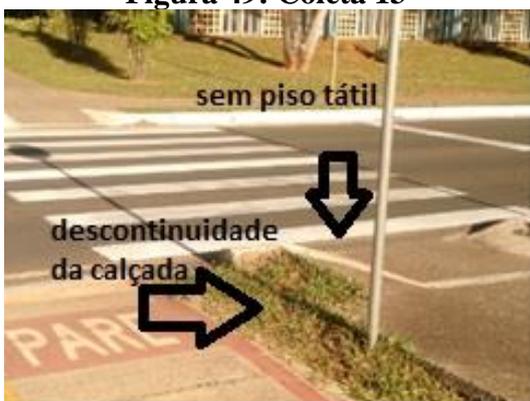
Figura 49: Coleta 13

A Figura 49 mostra a travessia entre o estacionamento do ICC Norte e o Pavilhão Multiuso II (coleta 13). A situação da pintura das faixas de pedestres e das linhas de retenção encontra regular e a falta dos pisos táteis. Para a proposta (figura 50), adotou pisos táteis perpendicular ao rebaixamento da calçada e manutenção das pinturas das linhas de retenção e faixas de travessias.

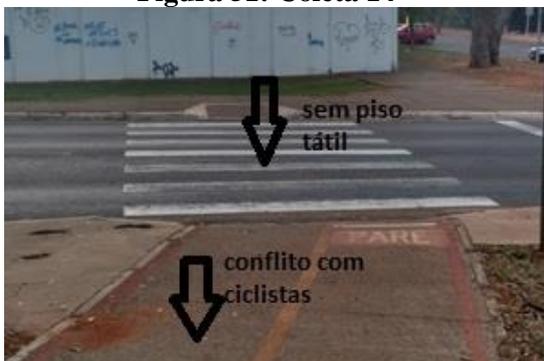
Figura 51: Coleta 14

A Figura 51 mostra a travessia entre o estacionamento do SG 01 e o Pavilhão Multiuso I (coleta 14). A situação da pintura das faixas encontra-se deteriorada e situação das calçadas encontra-se regular. A proposta de melhoria (52) foi adotar pisos

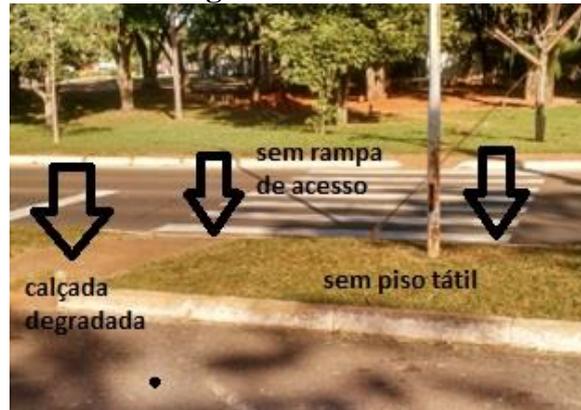
Figura 59: Coleta 18

A Figura 59 mostra a travessia que esta entre o Centro de Convivência Multicultural dos Povos e a Faculdade de direito (coleta 18). A situação das calçadas encontra-se degradada, não possui rebaixamento em acesso à calçada e não possui piso tátil.

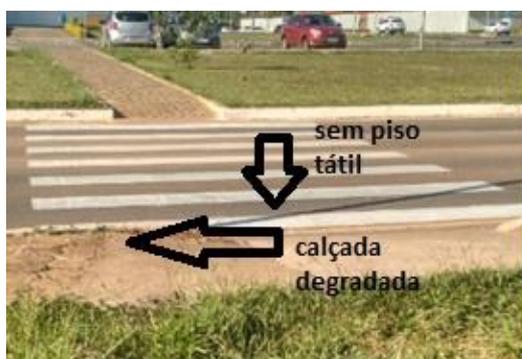
Figura 63: Coleta 20

A Figura 63 mostra a travessia que está entre o Bloco de Sala de Aula Norte e o Pavilhão João Calmon (coleta 20). A situação das calçadas encontra-se deteriorada e não possui pisos táteis. Para elaboração foi proposta (figura 64) pisos táteis ao longo da travessia ao longo da calçada, travessia e do rebaixamento e também se nota a necessidade de manutenção da calçada.

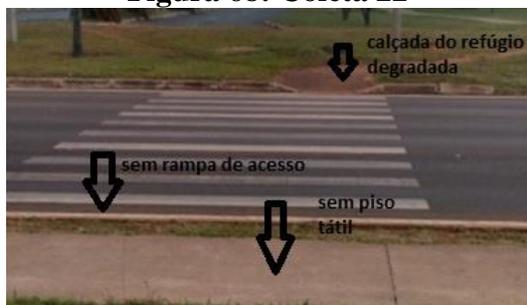
Figura 68: Coleta 22

deteriorada e das calçadas encontra-se deteriorada, sem rampa de acesso em uma das calçadas, sem piso tátil ao longo da travessia e a calçada no refúgio está degradada e descontinuidade da calçada.

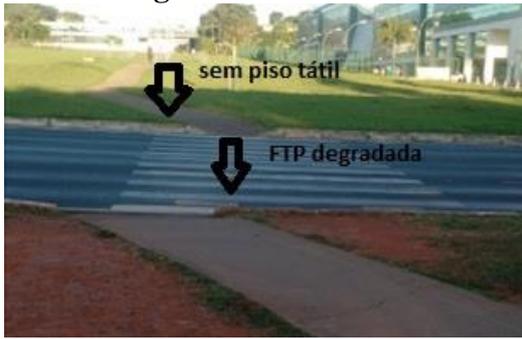
Figura 71: Coleta 23

As Figuras 71 e 72 mostram a travessia na L3 Norte que dá acesso a Faculdade de Tecnologia. As não conformidades são: A situação da pintura das faixas de pedestres encontra-se degradada, a situação das calçadas encontra-se degradada, havendo algumas falhas nas calçadas, dificultando o deslocamento dos pedestres.

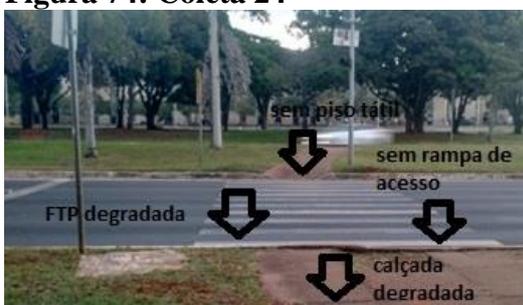
Figura 74: Coleta 24

As Figuras 74 e 75 mostram a travessia na L3 Norte que dá acesso ao Prédio da Florestal (coleta 24). As não conformidades são: situação da pintura das faixas encontra-se degradada, a situação das calçadas encontra-se degradada, sem rebaixamento da calçada e calçada do refúgio degradada.

Para a proposta (figura 76) adotou o rebaixamento do tipo I em todos os acessos a calçadas, piso tátil tanto nas calçadas como no refúgio, construção de calçadas e manutenção das calçadas e faixas de travessias que estão degradadas.

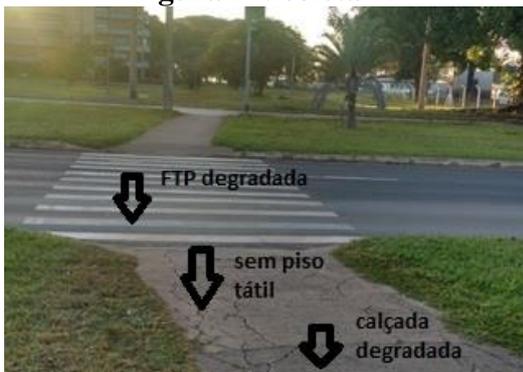
Figura 77: coleta 25

As Figuras 77 e 78 mostram a travessia na L3 Norte que dá acesso ao CEUB (coleta 25). As não conformidades são: situação da pintura das faixas encontra-se degradada, a situação das calçadas encontra-se degradada, sem rebaixamento da calçada e calçada do refúgio degradada e descontinuidade das calçadas.

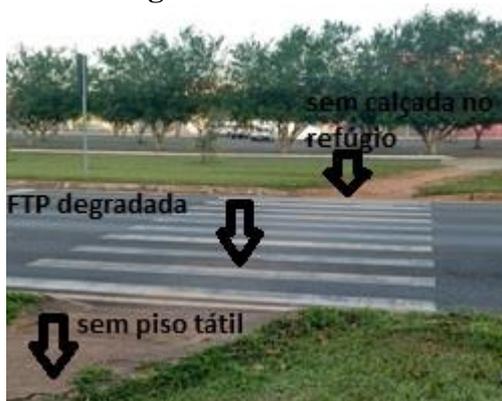
Figura 80: coleta 26

As Figuras 80 e 81 mostram a travessia na L3 Norte que dá acesso à casa da Pós-Graduação (coleta 25). As não conformidades são: situação da pintura das faixas encontra-se degradada, a situação das calçadas encontra-se degradada, sem rebaixamento da calçada, calçada do refúgio degradada, descontinuidade das calçadas e não visibilidade dos pedestres.
