**AVALIAÇÃO QUANTITATIVA E CATALOGAÇÃO DE MANIFESTAÇÕES
PATOLÓGICAS EM FACHADAS DE EDIFÍCIOS: ESTUDO DE CASO**

MONOGRAFIA DE PROJETO FINAL EM ESTRUTURAS
E CONSTRUÇÃO CIVIL

UNIVERSIDADE DE BRASÍLIA

BRASÍLIA / DF: NOVEMBRO – 2017

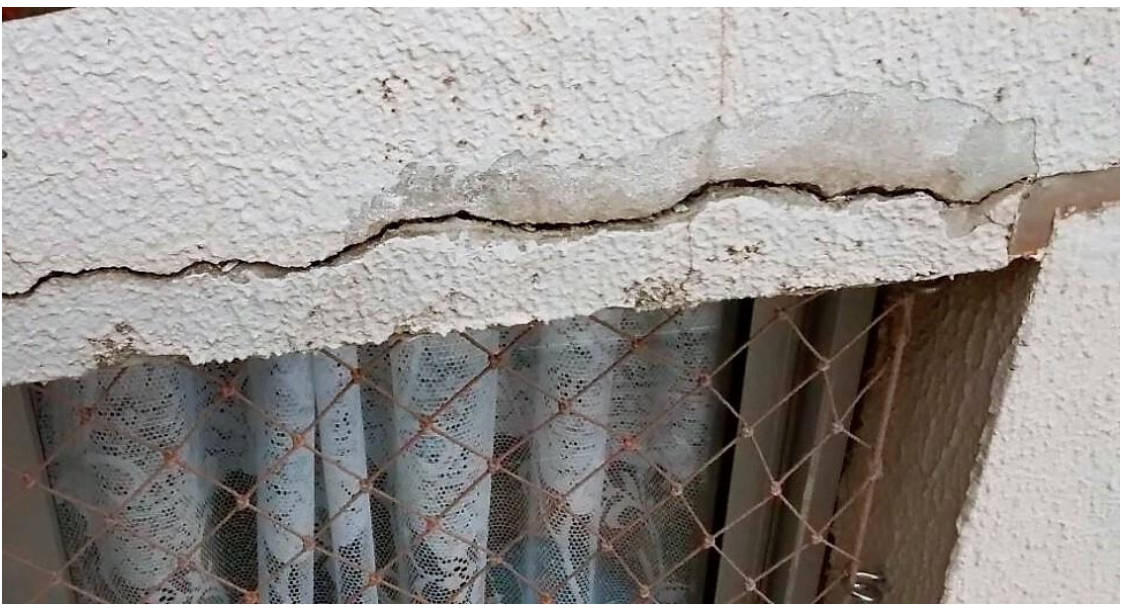
F1AB

CARACTERIZAÇÃO FÍSICA	
Orientação:	
<input checked="" type="checkbox"/> Horizontal	<input type="checkbox"/> Vertical
<input type="checkbox"/> Inclinação	<input type="checkbox"/> Mista
Configuração:	
<input checked="" type="checkbox"/> Linear	<input type="checkbox"/> Malha
<input type="checkbox"/> Curva	<input type="checkbox"/> Composta
Agrupamento:	
<input checked="" type="checkbox"/> Repetitivo/ Padrão	<input type="checkbox"/> Aleatório
<input type="checkbox"/> Fissura Isolada	
Largura:	
<input checked="" type="checkbox"/> Constante	<input type="checkbox"/> Variável
Propagação:	
<input checked="" type="checkbox"/> Intergranular	<input type="checkbox"/> Transgranular
<input type="checkbox"/> Intergranular e Transgranular

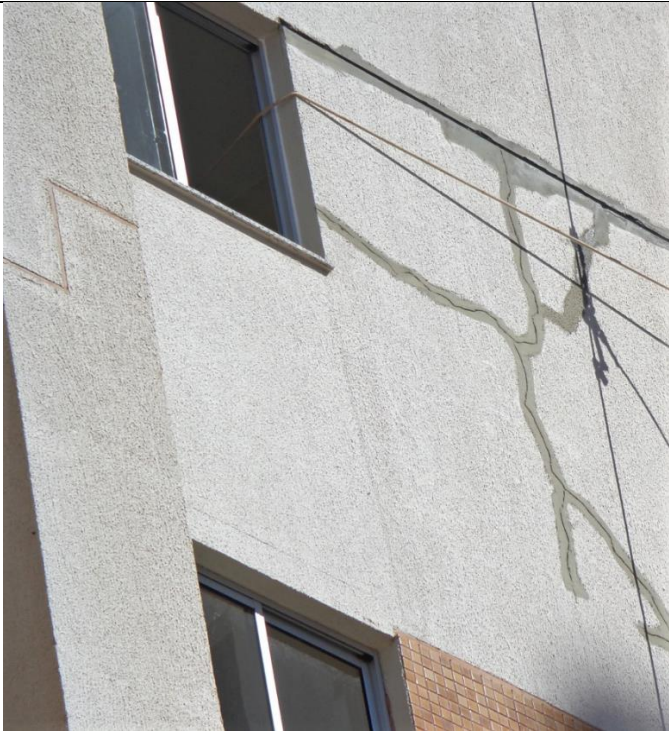
F1PC

CARACTERIZAÇÃO FÍSICA	
Orientação:	
<input type="checkbox"/> Horizontal	<input type="checkbox"/> Vertical
<input type="checkbox"/> Inclinação	<input checked="" type="checkbox"/> Mista
Configuração:	
<input type="checkbox"/> Linear	<input type="checkbox"/> Malha
<input type="checkbox"/> Curva	<input checked="" type="checkbox"/> Composta
Agrupamento:	
<input checked="" type="checkbox"/> Repetitivo/ Padrão	<input type="checkbox"/> Aleatório
<input type="checkbox"/> Fissura Isolada	
Largura:	
<input checked="" type="checkbox"/> Constante	<input type="checkbox"/> Variável
Propagação:	
<input type="checkbox"/> Intergranular	<input type="checkbox"/> Transgranular
<input checked="" type="checkbox"/> Intergranular e Transgranular	
Evolução no tempo:	
<input checked="" type="checkbox"/> Ativa	<input type="checkbox"/> Inativa
<input checked="" type="checkbox"/> Viva	<input type="checkbox"/> Morta
SISTEMA DE REVESTIMENTO

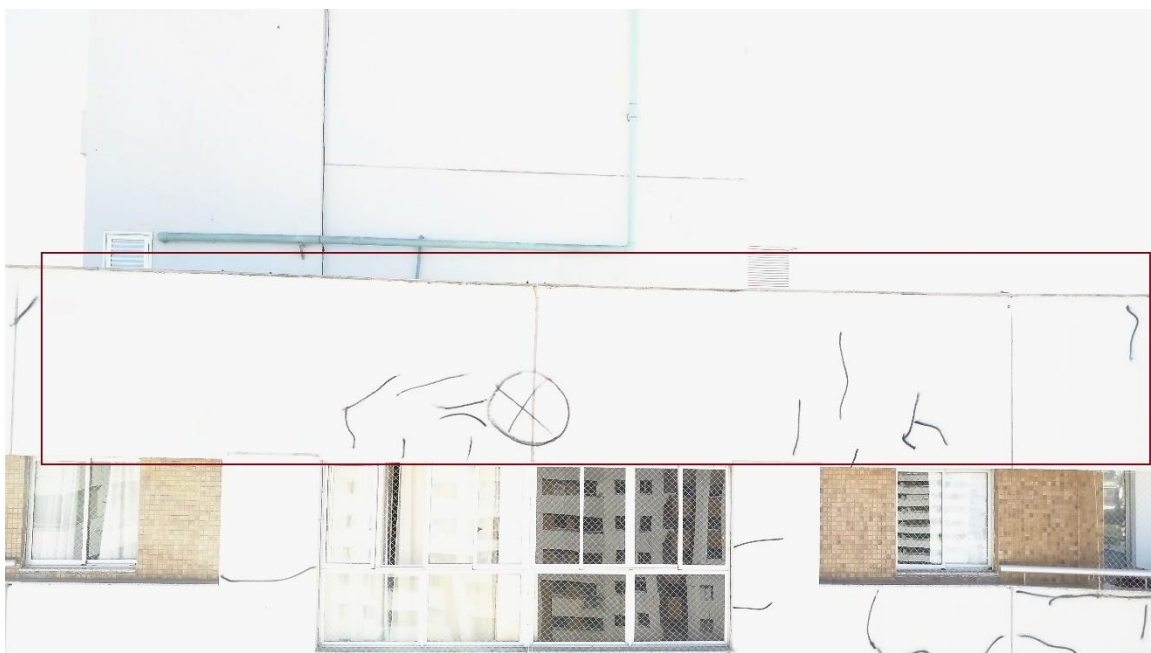
F1TO

CARACTERIZAÇÃO FÍSICA	
Orientação:	
<input type="checkbox"/> Horizontal	<input type="checkbox"/> Vertical
<input type="checkbox"/> Inclinação	<input checked="" type="checkbox"/> Mista
Configuração:	
<input type="checkbox"/> Linear	<input type="checkbox"/> Malha
<input type="checkbox"/> Curva	<input checked="" type="checkbox"/> Composta
Agrupamento:	
<input checked="" type="checkbox"/> Repetitivo/ Padrão	<input type="checkbox"/> Aleatório
<input type="checkbox"/> Fissura Isolada	
Largura:	
<input type="checkbox"/> Constante	<input checked="" type="checkbox"/> Variável
Propagação:	
<input type="checkbox"/> Intergranular	<input checked="" type="checkbox"/> Transgranular
<input type="checkbox"/> Intergranular e Transgranular	
Evolução no tempo:	
<input checked="" type="checkbox"/> Ativa	<input type="checkbox"/> Inativa
<input checked="" type="checkbox"/> Viva	<input type="checkbox"/> Morta
SISTEMA DE REVESTIMENTO

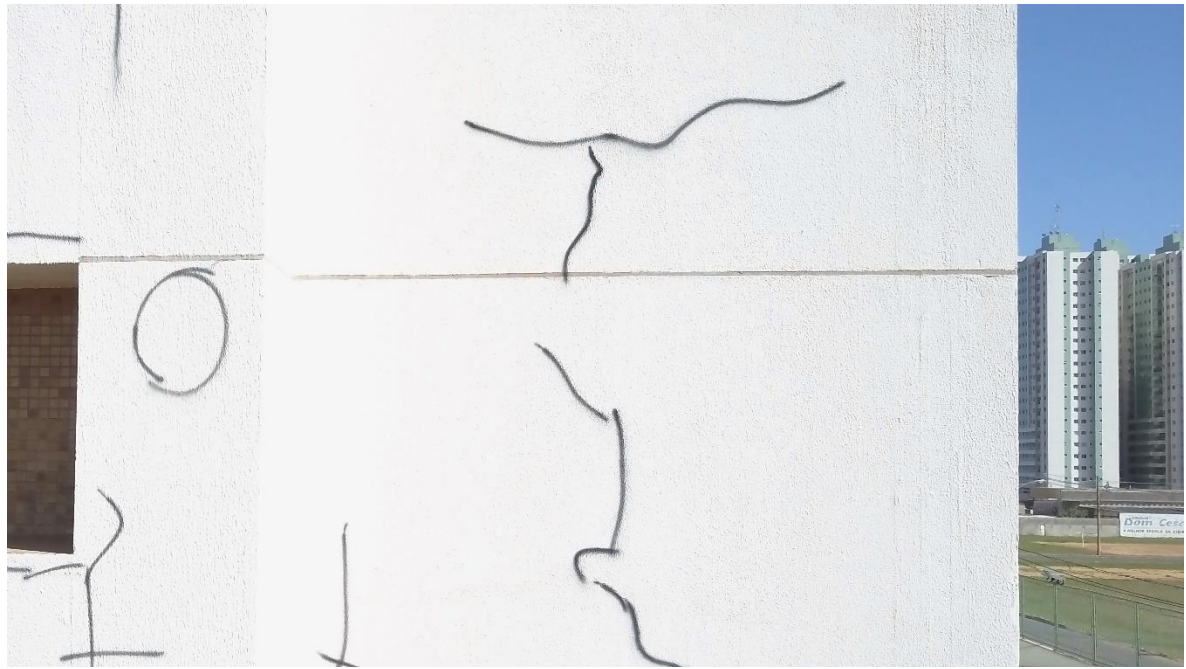
F1TP

CARACTERIZAÇÃO FÍSICA	
Orientação:	
<input type="checkbox"/> Horizontal	<input checked="" type="checkbox"/> Vertical
<input type="checkbox"/> Inclínada	<input type="checkbox"/> Mista
Configuração:	
<input checked="" type="checkbox"/> Linear	<input type="checkbox"/> Malha
<input type="checkbox"/> Curva	<input type="checkbox"/> Composta
Agrupamento:	
<input checked="" type="checkbox"/> Repetitivo/ Padrão	<input type="checkbox"/> Aleatório
<input type="checkbox"/> Fissura Isolada	
Largura:	
<input checked="" type="checkbox"/> Constante	<input type="checkbox"/> Variável
Propagação:	
<input type="checkbox"/> Intergranular	<input checked="" type="checkbox"/> Transgranular
<input type="checkbox"/> Intergranular e Transgranular	
Evolução no tempo:	
<input checked="" type="checkbox"/> Ativa	<input type="checkbox"/> Inativa
<input checked="" type="checkbox"/> Viva	<input type="checkbox"/> Morta
SISTEMA DE REVESTIMENTO

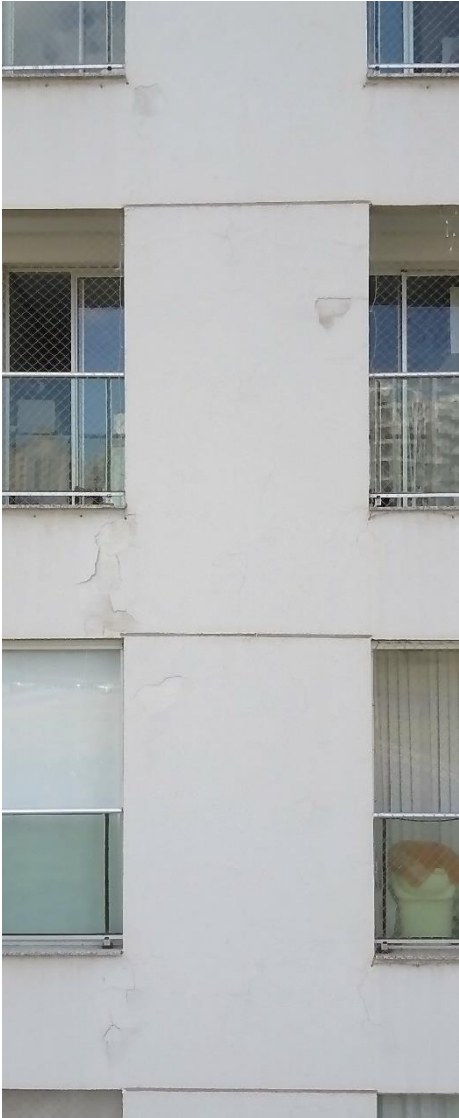
PIAB

REVESTIMENTO	
<input type="checkbox"/> Cerâmico <input checked="" type="checkbox"/> Argamassa	
CARACTERIZAÇÃO FÍSICA Sistema de Revestimento em Argamassa	
Classificação visual:	
<input checked="" type="checkbox"/> Descolamento da pintura <input checked="" type="checkbox"/> Destacamento da pintura <input type="checkbox"/> Ruptura e queda do sistema de revestimento da base

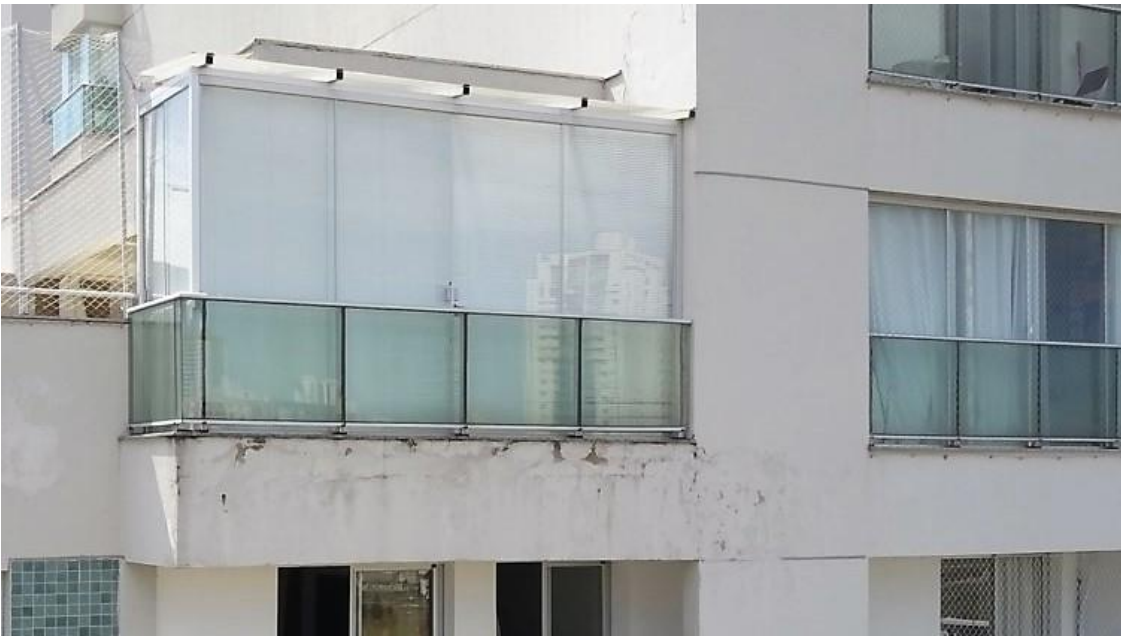
PISC

REVESTIMENTO	
<input type="checkbox"/> Cerâmico	
<input checked="" type="checkbox"/> Argamassa	
CARACTERIZAÇÃO FÍSICA	
Sistema de Revestimento em Argamassa	
Classificação visual:	
<input checked="" type="checkbox"/> Descolamento da pintura	
<input checked="" type="checkbox"/> Destacamento da pintura	
<input type="checkbox"/> Ruptura e queda do sistema de revestimento da base	
Interface de perda de aderência	
<input checked="" type="checkbox"/> Pintura/ Substrato	
<input type="checkbox"/> Substrato/ Base	
Pré-patologias:	
<input checked="" type="checkbox"/> Mancha	
<input checked="" type="checkbox"/> Fissura	
<input type="checkbox"/> Nenhuma destas	
Extensão:	
<input type="checkbox"/> Localizada	
<input checked="" type="checkbox"/> Generalizada	
CAUSAS PRIMÁRIAS / SECUNDÁRIAS	
Pesos atribuídos:	
<i>0 - Não há relação entre causa e patologia</i>

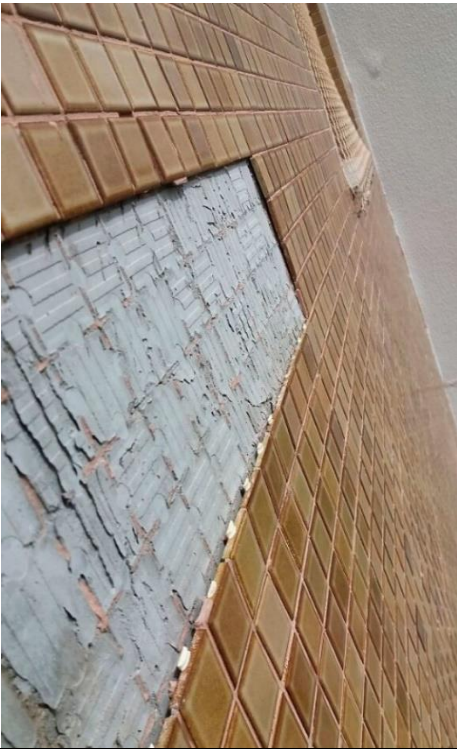
DIPC

REVESTIMENTO	
<input checked="" type="checkbox"/> Cerâmico	
<input type="checkbox"/> Argamassa	
CARACTERIZAÇÃO FÍSICA Sistema de Revestimento Cerâmico	
Classificação visual:	
<input type="checkbox"/> Descolamento cerâmico	
<input checked="" type="checkbox"/> Destacamento cerâmico	
<input type="checkbox"/> Ruptura e queda do sistema de revestimento da base	
Interface de perda de aderência	
<input checked="" type="checkbox"/> Placa Cerâmica/ Argamassa Colante	
<input type="checkbox"/> Argamassa Colante/ Substrato	
<input type="checkbox"/> Substrato/ Base	
Pré-patologias:	
<input type="checkbox"/> Mancha	
<input type="checkbox"/> Fissura	
<input checked="" type="checkbox"/> Falha de rejunte	
<input type="checkbox"/> Nenhuma destas	
Extensão:	
<input checked="" type="checkbox"/> Localizada	
<input type="checkbox"/> Generalizada
