**AVALIAÇÃO DE OBRAS DE ARTE ESPECIAIS DA CIDADE DE BRASÍLIA
(LOTE 3) PELA METODOLOGIA DO GRAU DE DETERIORAÇÃO
ESTRUTURAL DA UNIVERSIDADE DE BRASÍLIA**

MONOGRAFIA DE PROJETO FINAL EM ESTRUTURAS E CONSTRUÇÃO CIVIL

UNIVERSIDADE DE BRASÍLIA

BRASÍLIA / DF, MAIO DE 2021

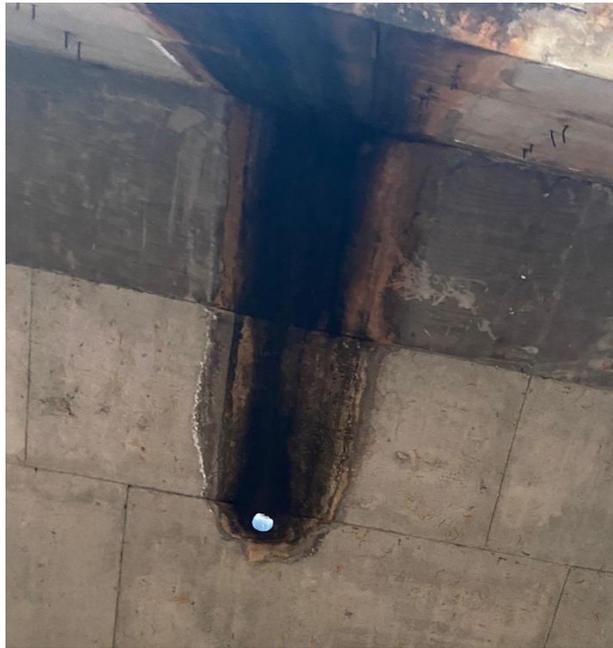
As manchas são oriundas da presença de matéria orgânica e de microrganismos como fungos e mofo. Esse é um dos primeiros sinais de degradação da estrutura. A Figura 2.1 exemplifica isso, o tabuleiro dessa ponte é uma estrutura relativamente nova, com pouco ou nenhum outro tipo de patologia que não seja a mancha.

Figura 2.1: Mancha na superfície do concreto – 2ª Ponte Córrego do Tamanduá, Brasília – DF.

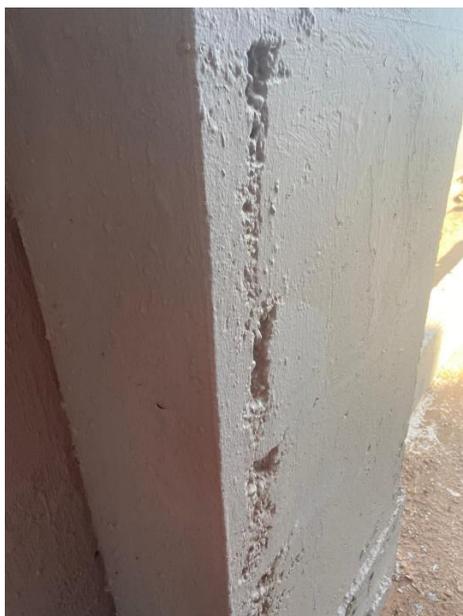
Figura 2.2: Falha de concretagem – Viaduto sobre a EPCL, Cidade do Automóvel, Brasília – DF

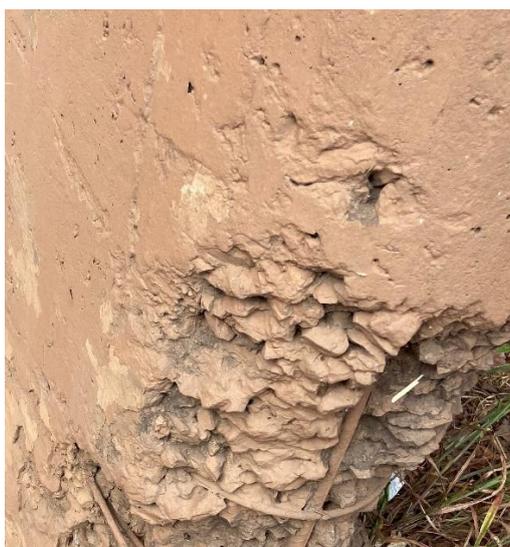
Figura 2.3: Desagregação – Viaduto 1 na DF-001 sobre a DF-095 – Brasília, DF

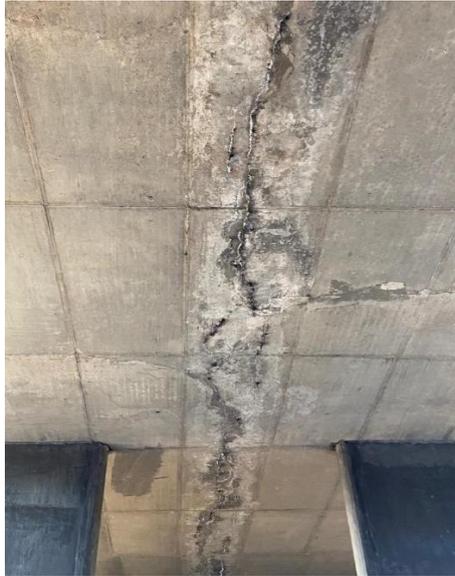
Figura 2.4: Fissura – Viaduto entrada do Lago Sul pela Ponte Costa e Silva, Brasília – DF

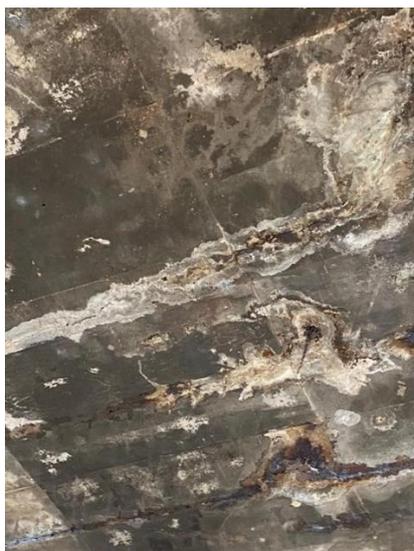
A eflorescência é um sintoma que se apresenta como manchas brancas em revestimentos alvenaria, cerâmicos e concreto. A eflorescência ocorre quando os produtos da lixiviação interagem com o gás carbônico presente no ar. Em estados mais avançados as eflorescências formam estalactites como vemos na Figura 2.5.

Figura 2.5: Eflorescência – Viaduto na entrada da L3 Norte – Brasília, DF

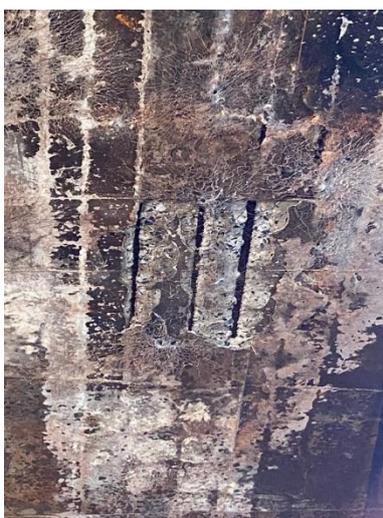
Figura 2.6: Corrosão das armaduras – Viaduto na EPLC, entrada da Estrutural – Brasília, DF

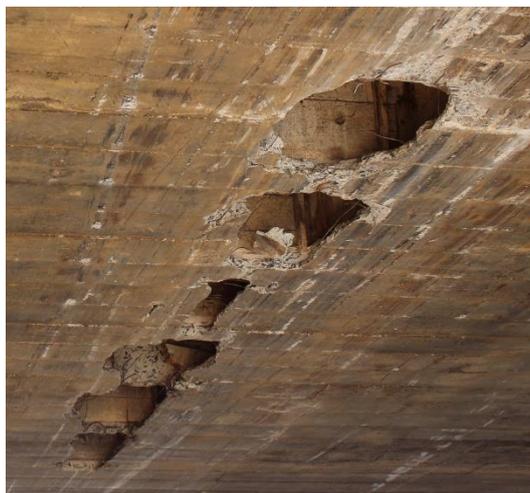
Figura 2.7: Abrasão com exposição de armaduras – Viaduto saída Ponte Costa e Silva, Brasília – DF

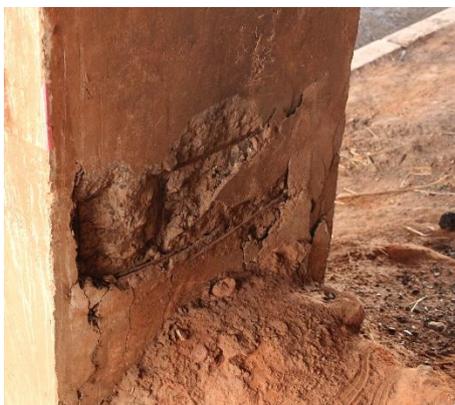
O deslocamento mais usual é o causado pela expansão da armadura presente no concreto devido a infiltração de água. Por isso é muito comum vermos essa patologia junto a corrosão de armadura como na Figura 2.8.

Figura 2.8: Deslocamento com exposição de armaduras – Viaduto na EPLC, Estrutural, Brasília – DF

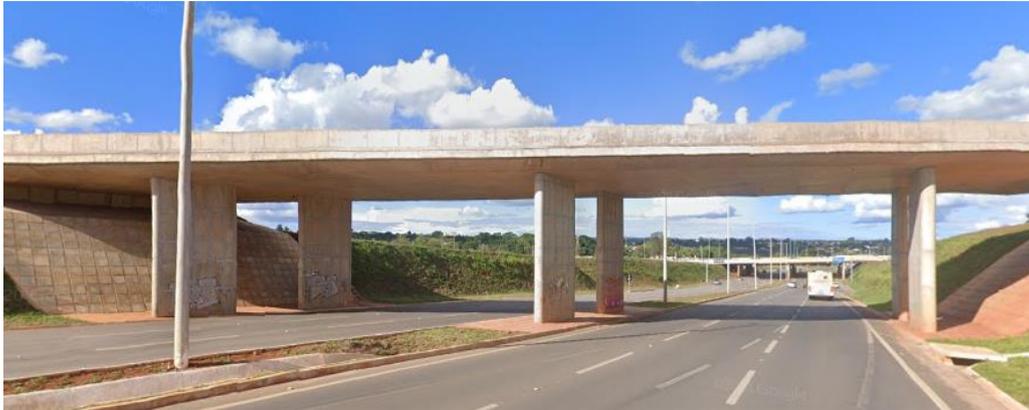
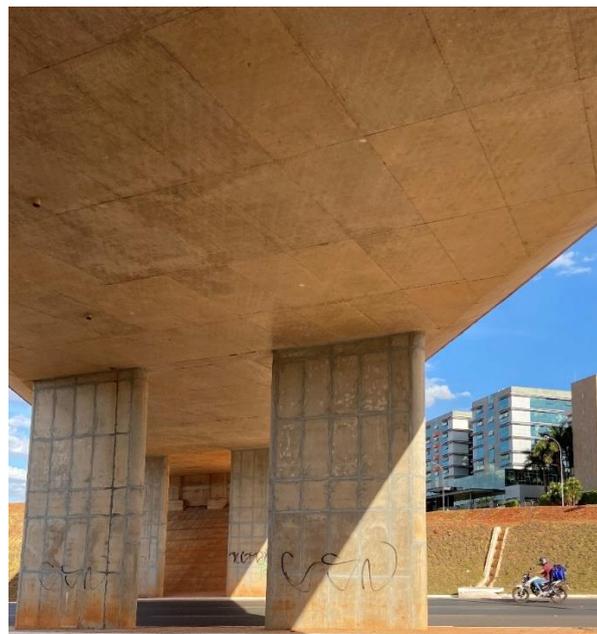
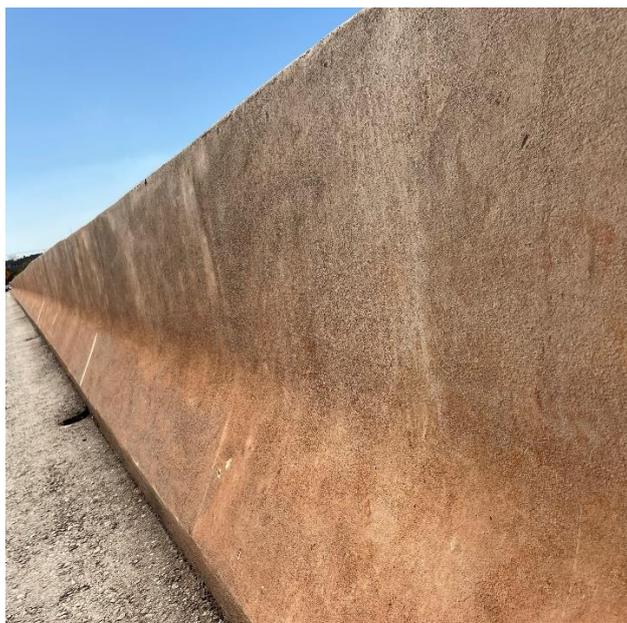
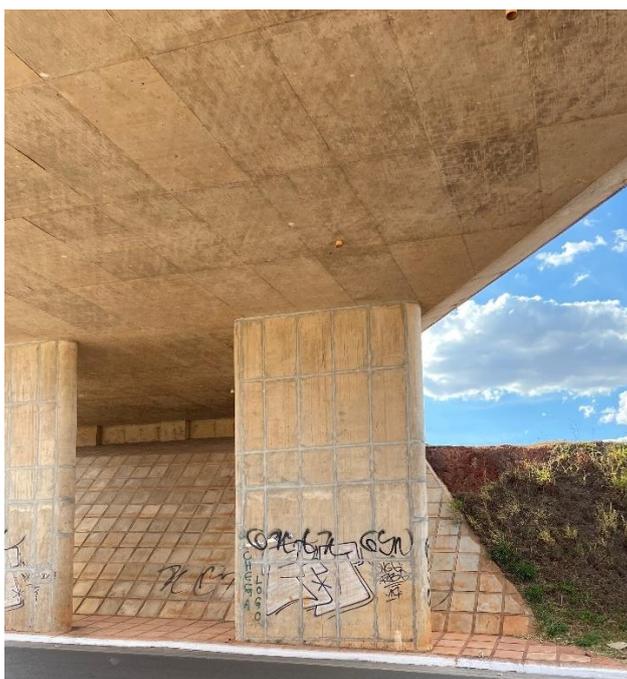
O nível de deterioração é baixo conforme já comentado anteriormente e resultado está condizente com a realidade da estrutura como podemos ver pelas *figuras 4.1, 4.2, 4.3 e 4.4*:

Por se tratar de uma obra bastante recente, finalizada em meados de 2019, podemos perceber que a grande maior parte dos elementos possui pouca ou nenhuma patologia, apenas algumas manchas ou pequenas falhas de concretagem.

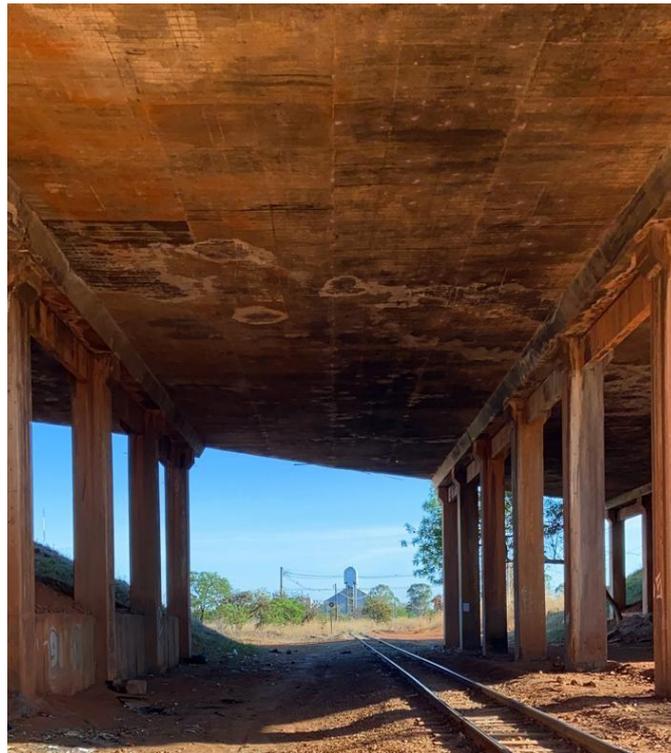
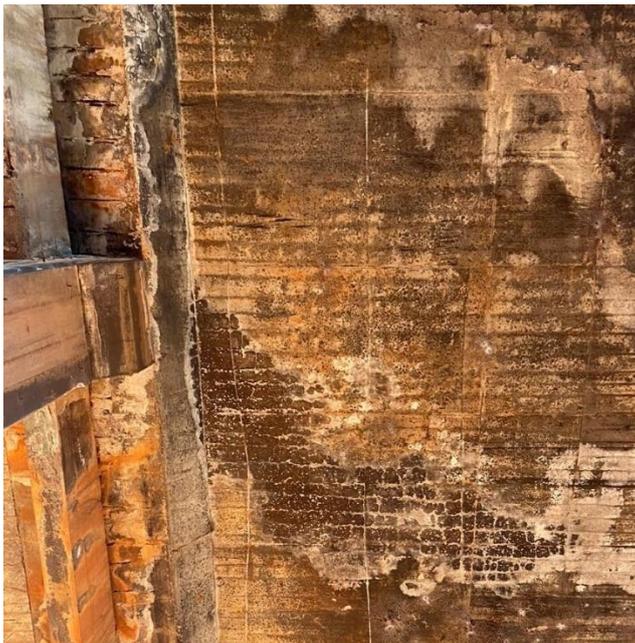
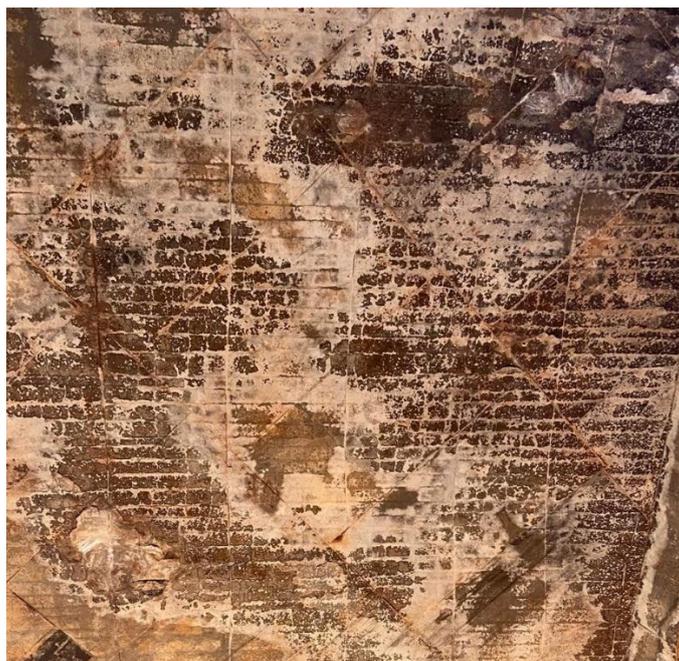
O nível de deterioração é alto conforme mencionado anteriormente e o resultado está condizente com a realidade da estrutura como podemos ver pelas *figuras 4.5, 4.6, 4.7 e 4.8*:

Por essas figuras podemos perceber o grau de deterioração de alguns dos elementos. O resultado obtido foi condizente com a realidade observada no viaduto. O Pilar 11 sofreu um deslocamento forte na parte de baixo da estrutura, o motivo pode ter sido algum tipo de infiltração que atingiu a armadura e após a expansão tracionou a parte inferior do concreto que não resistiu. Para os tabuleiros é bem visível as patologias de cobertura deficiente, corrosão de armadura, manchas e eflorescências.

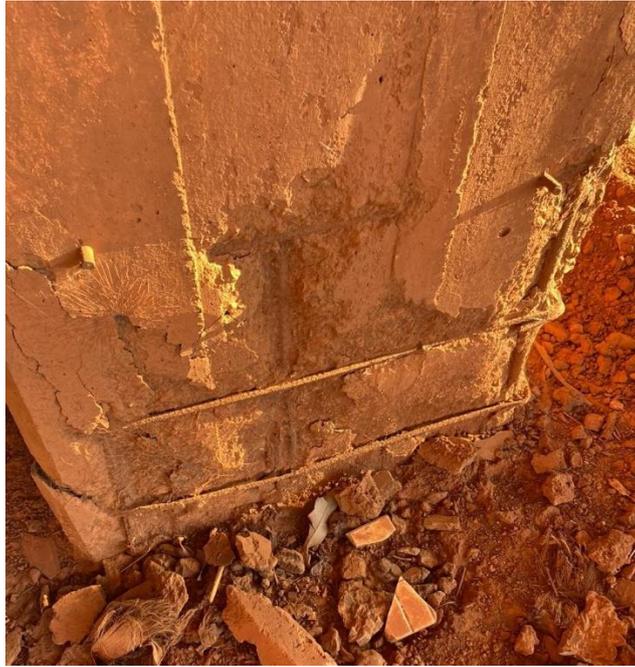
Figura 4.6: Pilar 11, Viaduto 054_795_20_28_V

O grau de deterioração da família de pilares ficou no limite máximo para se enquadrar no nível médio de dano. Os destaques negativos ficaram para Pilar 11 e Pilar 13, ambos apresentaram valores bem maiores que o resto dos elementos da família.

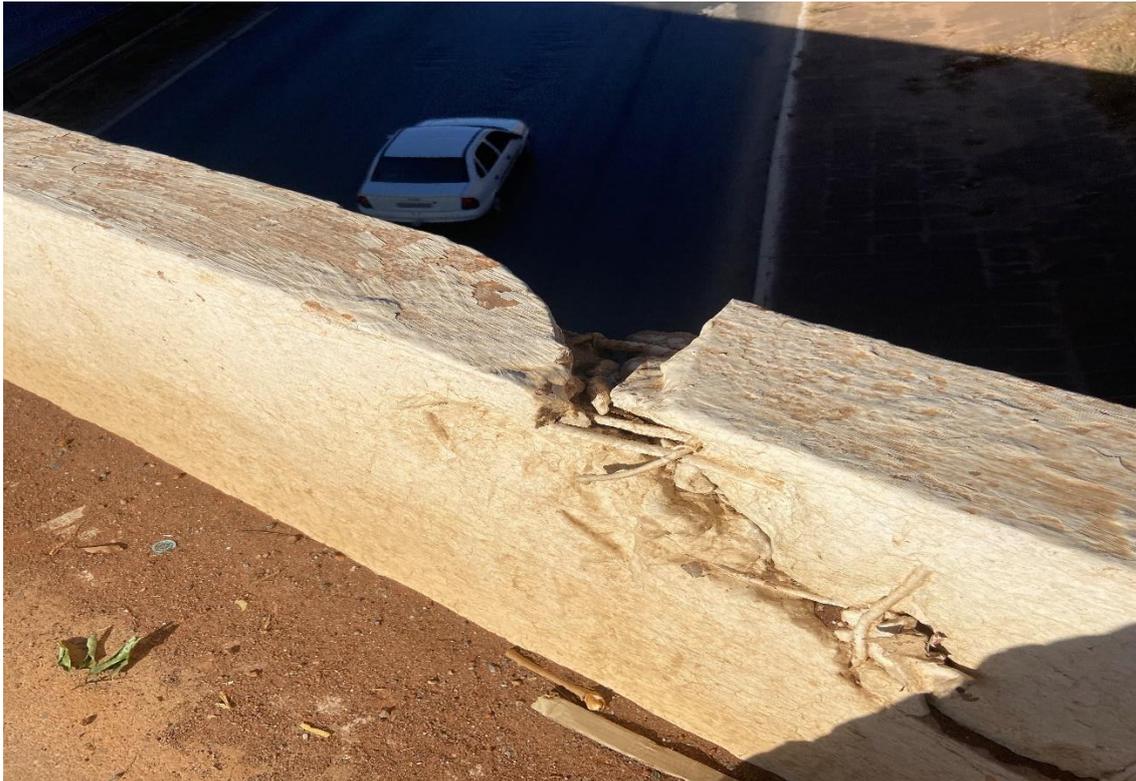
Figura 4.9: Guarda Rodas Leste, Viaduto 053_805_18_96_V

Na Figura 4.9 do Guarda Rodas Leste é visível a abrasão do concreto, inclusive com suas armaduras expostas. Essa foi a principal manifestação patológica encontrada no elemento. No Pilar 2 da Figura 4.10 é visível a desagregação presente no concreto, inclusive com exposição da armação do elemento, a manifestação patologia seria ainda mais grave caso tivesse composição maior dentro do pilar. A última foto é do Tabuleiro Norte, a cobertura deficiente permite a visualização da armadura sem grandes dificuldades além disso temos manchas em grandes extensões e falhas de concretagem.
