**AVALIAÇÃO DE OBRAS DE ARTE ESPECIAIS DA CIDADE DE BRASÍLIA  
(LOTE 04) PELA METODOLOGIA DO GRAU DE DETERIORAÇÃO  
ESTRUTURAL DA UNIVERSIDADE DE BRASÍLIA**

**ALONSO BARBOSA DO NASCIMENTO FILHO**

MONOGRAFIA DE PROJETO FINAL

**UNIVERSIDADE DE BRASÍLIA**

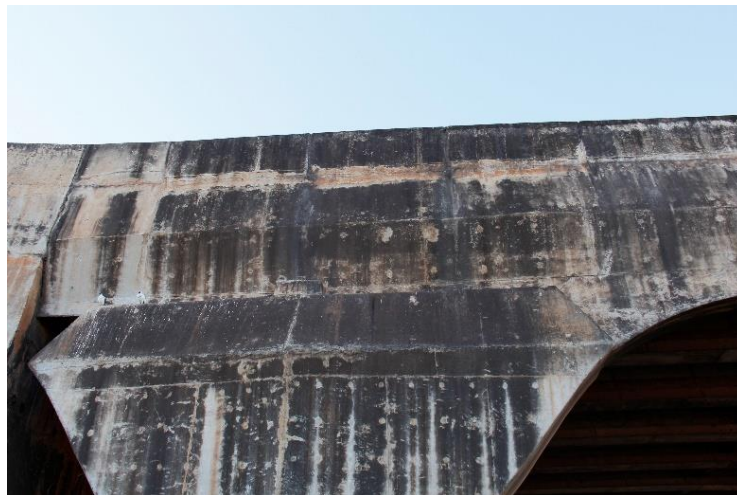
Figura 2-1 Exemplo de manchas na superfície do concreto – Viaduto sobre DF-003 Eixo Monumental/Taguatinga

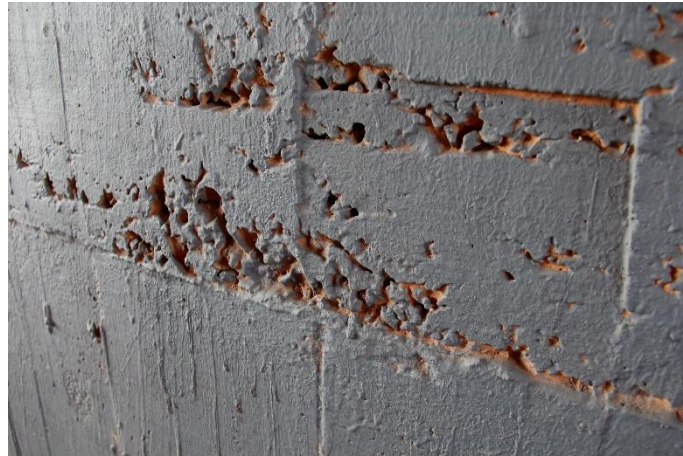
Figura 2-2 Exemplo de falha de concretagem - Viaduto sob o Eixo Monumental próxima à catedral militar 1

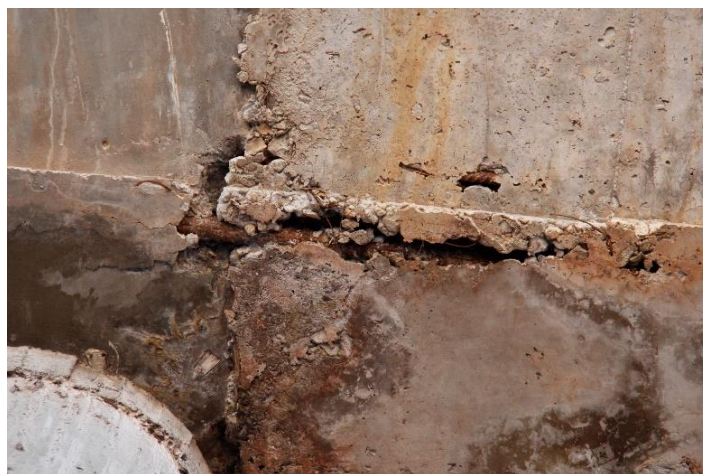
Figura 2-3 Exemplo de desagregação - Viaduto sobre a DF-085 entrada Guará.

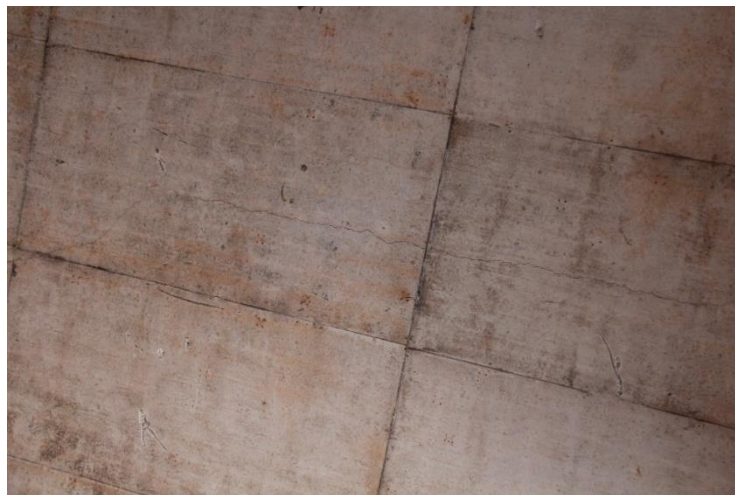
Figura 2-4 Exemplo de fissura - Viaduto 2 sobre a DF-085 entrada Guará.

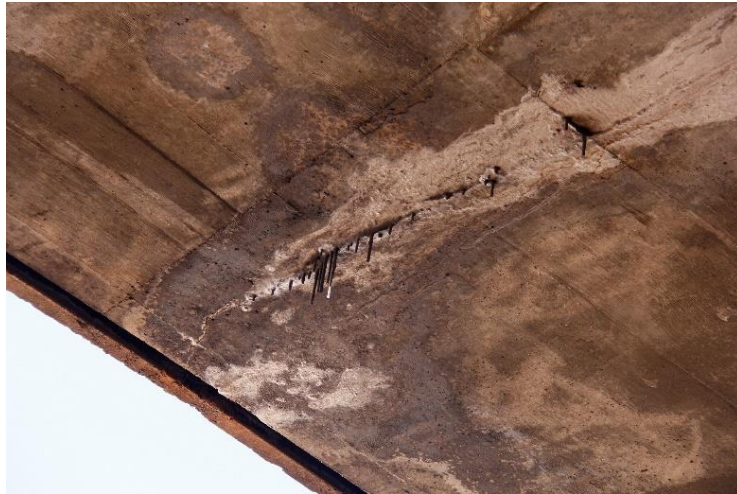
Figura 2-5 Exemplo de eflorescência - Viaduto 1 acesso ao Guará/EPNB.

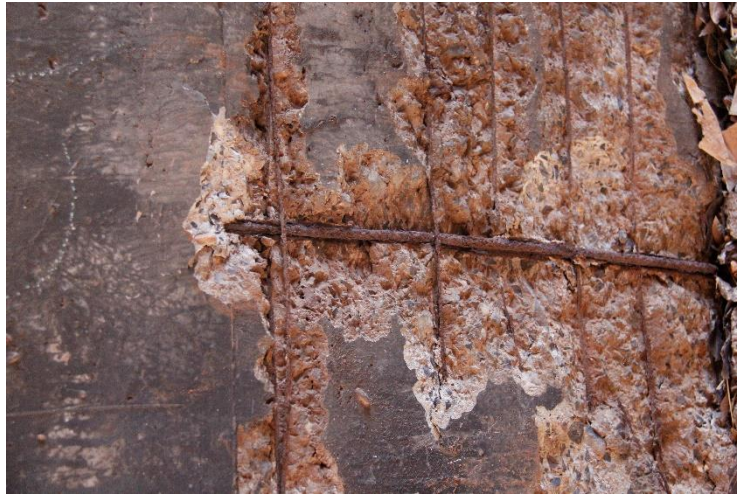
Figura 2-6 Processo de corrosão em pilar – Viaduto 1 entrada SMU/DF

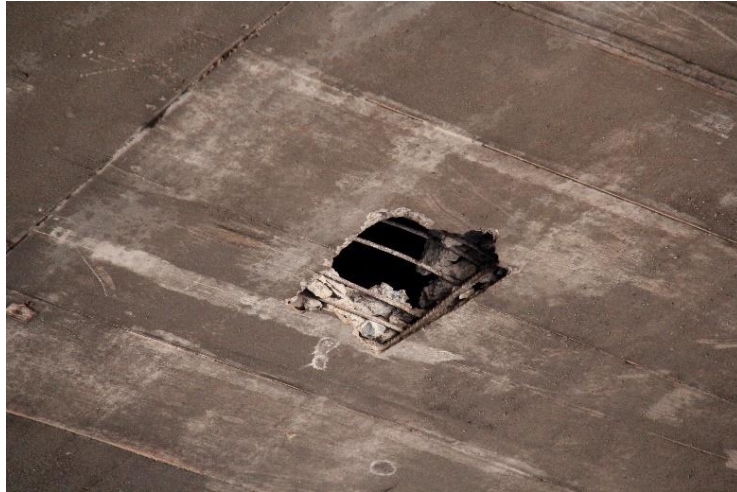
Figura 2-7 Exemplo de abrasão do concreto com exposição de armaduras - Viaduto SPMS sobre a DF-003

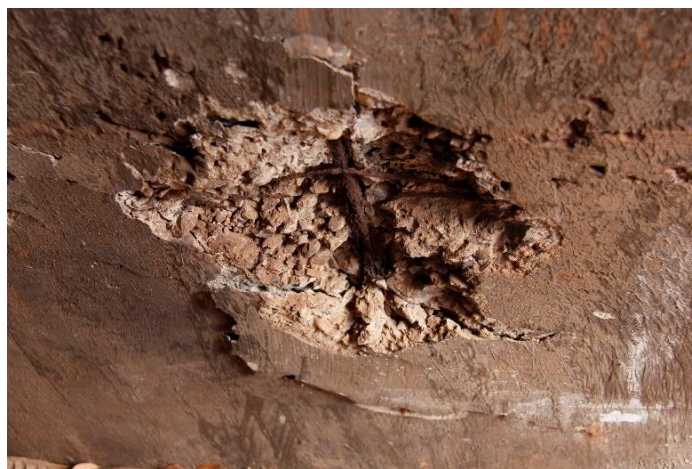
Figura 2-8 Exemplo de deslocamento do concreto - Viaduto sob o Eixo Monumental próximo à catedral militar

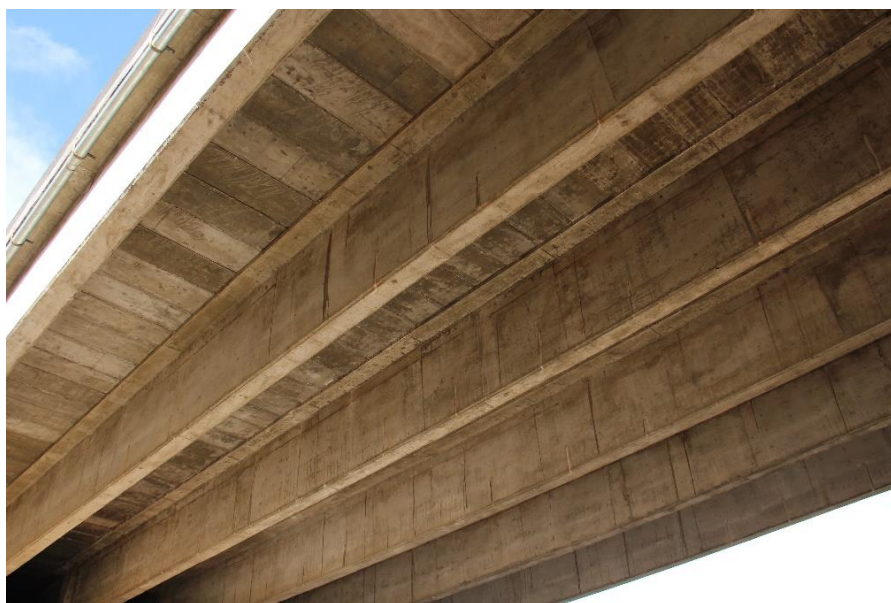
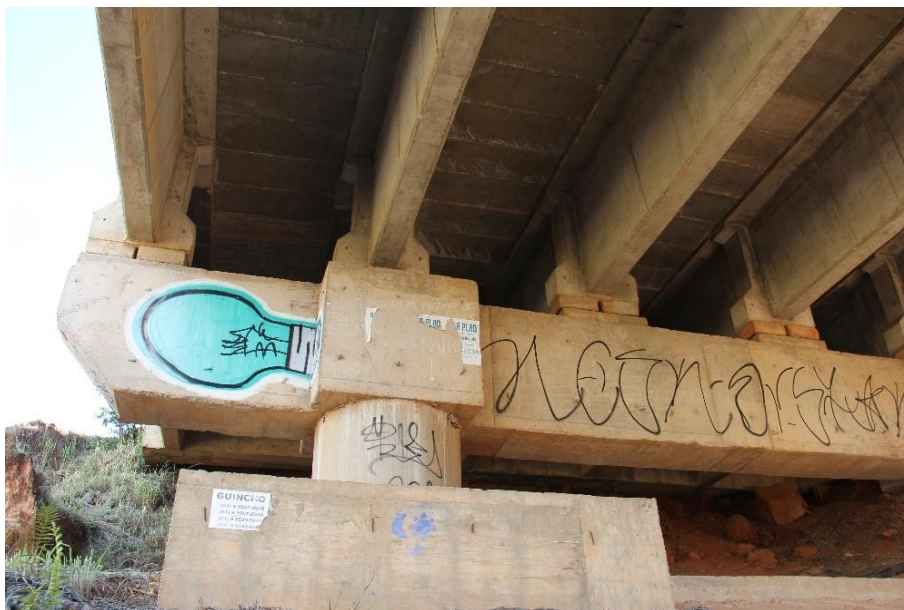
Figura 4-4 Vigas longarinas do viaduto 2 Setor Boa Vista

Figura 4-5 Longarinas e viga travessa Sul do viaduto 2 Setor Boa Vista

Por meio da imagem, pode-se identificar pequenas manchas nessas estruturas que, no entanto, não exprimem grau elevado. Alinhado a isso, as vigas travessas do viaduto não detinham danos evidentes ou de alto grau, apenas leve aparecimento de manchas junto a pequenos pontos de abrasão do concreto. Dado o grau de deterioração deste viaduto, é recomendada manutenção preventiva conforme indicado por Verly (2015).

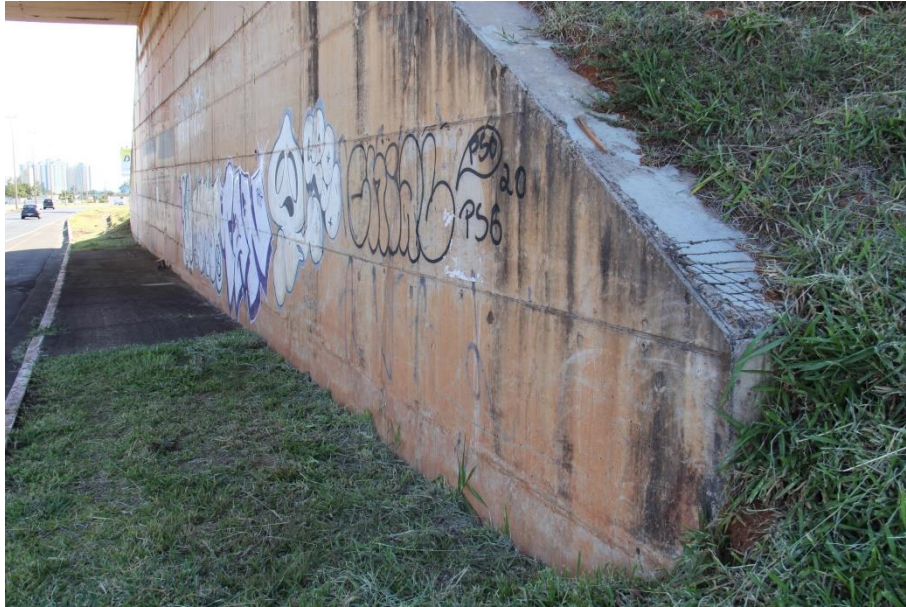
Figura 4-7 Detalhe Cortina Sul – Viaduto UnB Campus Gama

Por meio dos registros fotográficos, é possível perceber manchas, sinais de desagregação por percolação de água e fissuras na Cortina Sul do Viaduto UnB Campus Gama. De mesmo modo, há ocorrência de fissuração e leve surgimento de eflorescência nos tabuleiros da OAE. As fichas abaixo expressam os valores obtidos na inspeção.

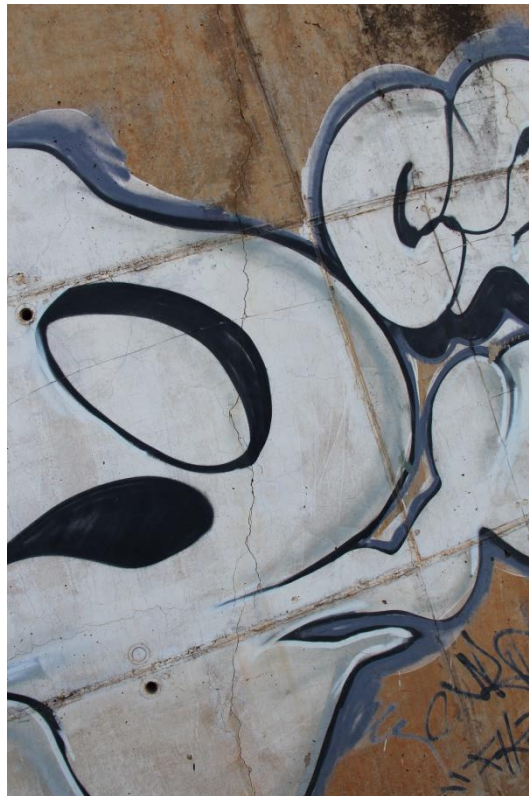
Figura 4-8 Fissuração Cortina Sul – Viaduto UnB Campus Gama

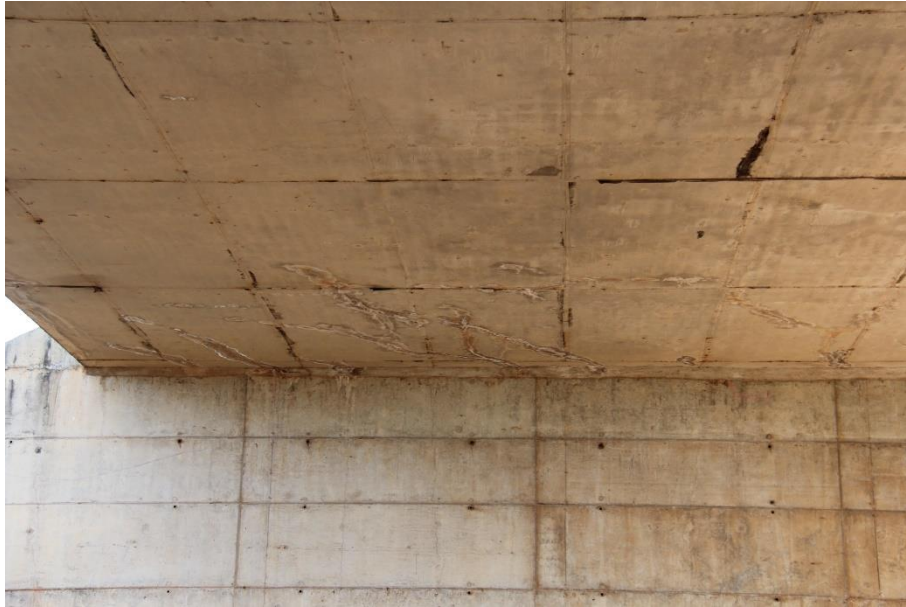
Figura 4-9 Fissuração Tabuleiro Norte – Viaduto UnB Campus Gama

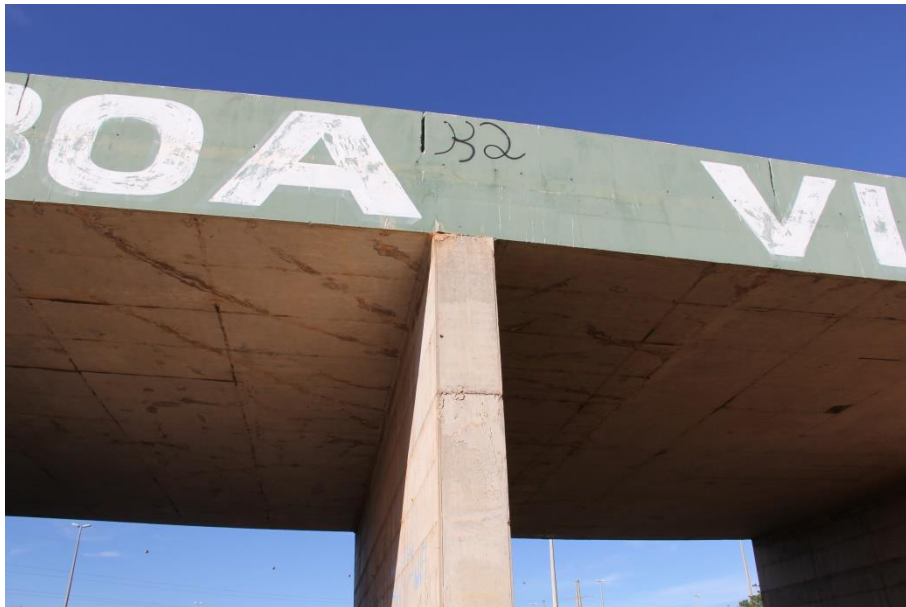
Figura 4-10 Fissuração encontro Tabuleiros Central e Norte com o Pilar Sul – Viaduto UnB Campus Gama

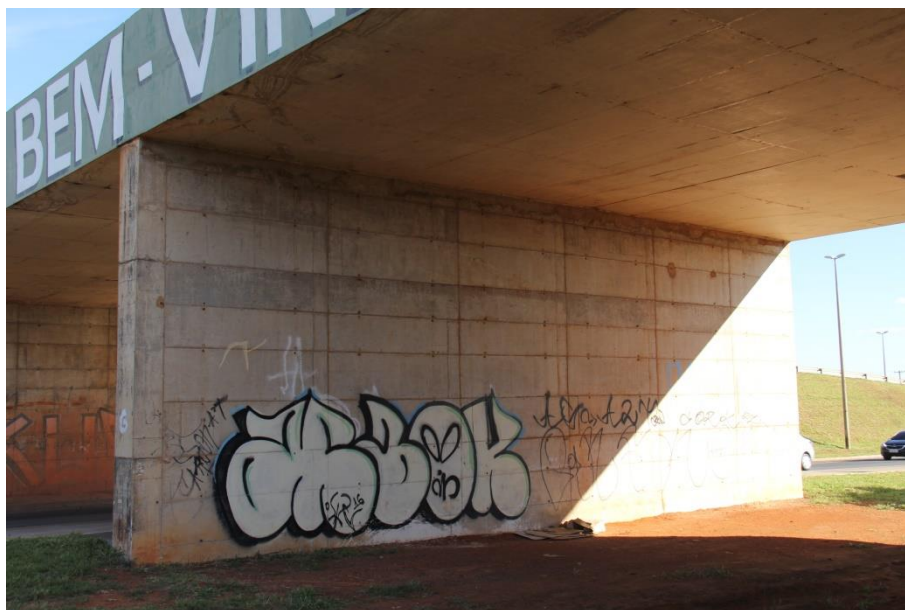
Figura 4-11 Encontro Pilar Norte e Tabuleiro Central– Viaduto UnB Campus Gama

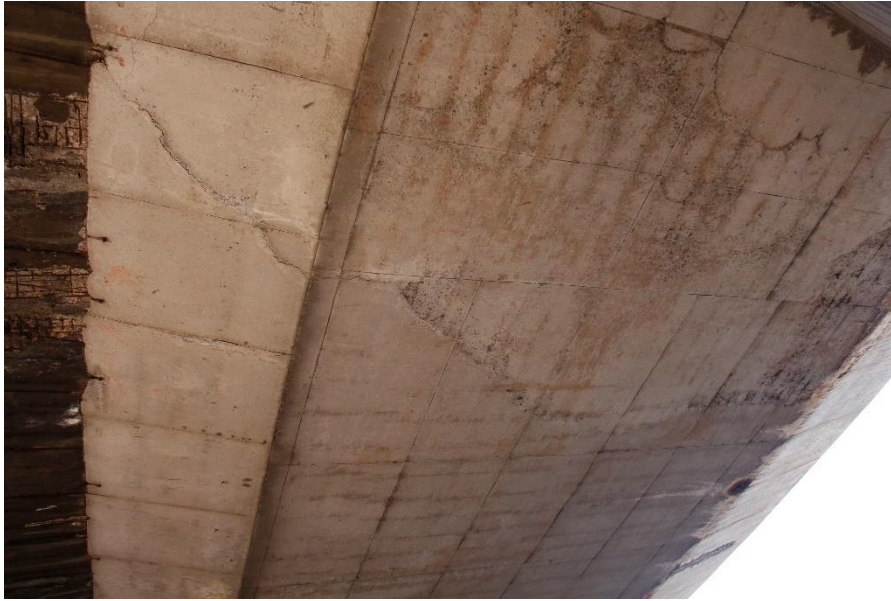
Foi verificado que a porção nova da duplicação do viaduto apresenta resultados mais satisfatórios se comparada à porção antiga. Apesar disso, são vistas fissuras expressivas, alinhadas à infiltração de água e manchas. A *Figura 4-14* apresenta esses danos na porção centro-sul 2 do viaduto.

Figura 4-14 Tabuleiro Centro-Sul 2 Viaduto 1 acesso Guar – Sent. Zoolgico

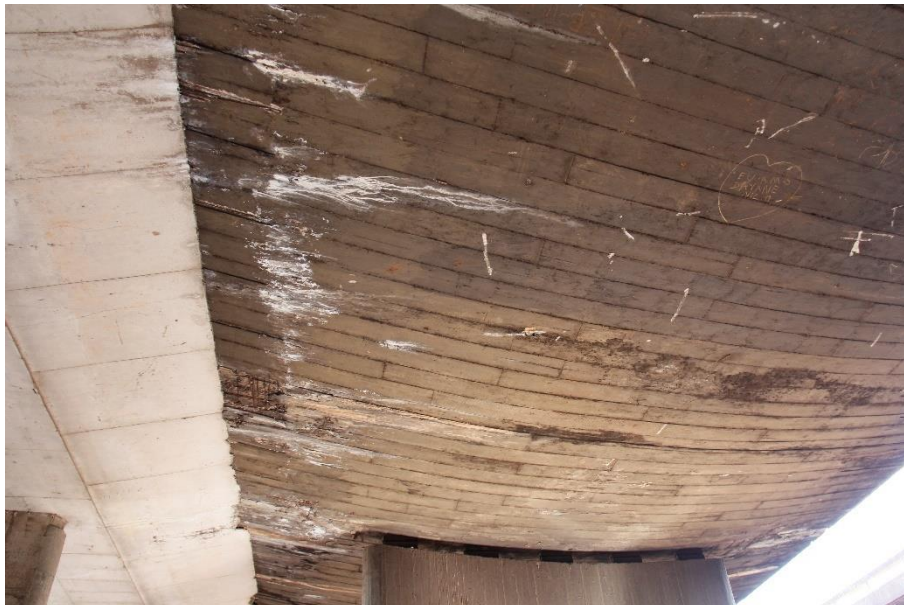
Em contrapartida, foi constatado que toda a poro antiga do viaduto est em estado de elevada deteriorao, a *Figura 4-15* identifica danos importantes na subdiviso norte da OAE. Nota-se diferenciao significativa entre a parte mais nova  esquerda e a antiga  direita, mesmo que conectadas. No registro,  identificada a presena de eflorescncia, junto a pontos de abraso e exposio de armaduras.

Figura 4-15 Tabuleiro Norte 1 Viaduto 1 acesso Guar – Sent. Zoolgico

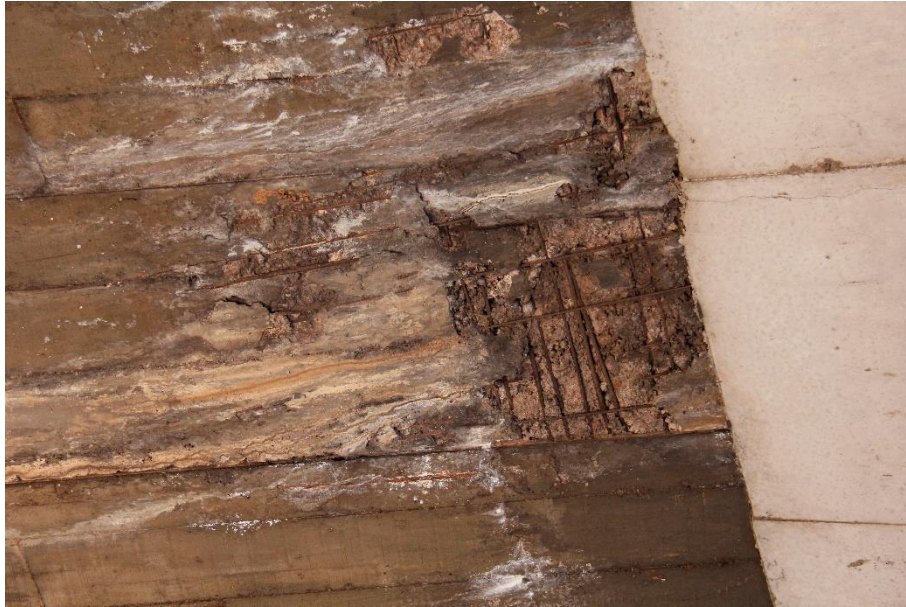
Figura 4-16 Detalhe exposição de armadura tabuleiro Norte 1 Viaduto 1 acesso Guar – Sent. Zoolgico

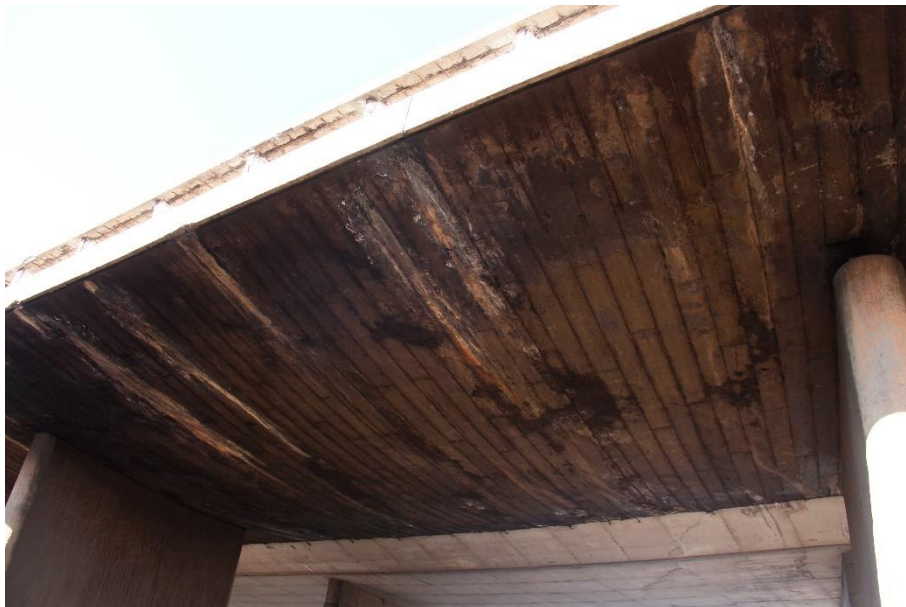
Figura 4-17 Tabuleiro Centro-sul 1 Viaduto 1 acesso Guar – Sent. Zoolgico

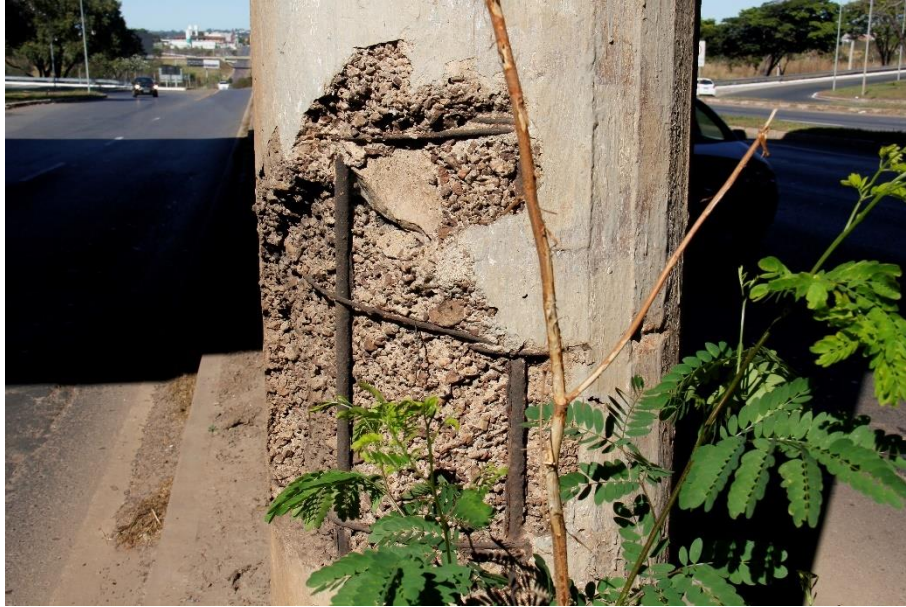
Figura 4-18 Pilar 5 com armadura exposta Viaduto 1 acesso Guar - Sent. Zoolgico

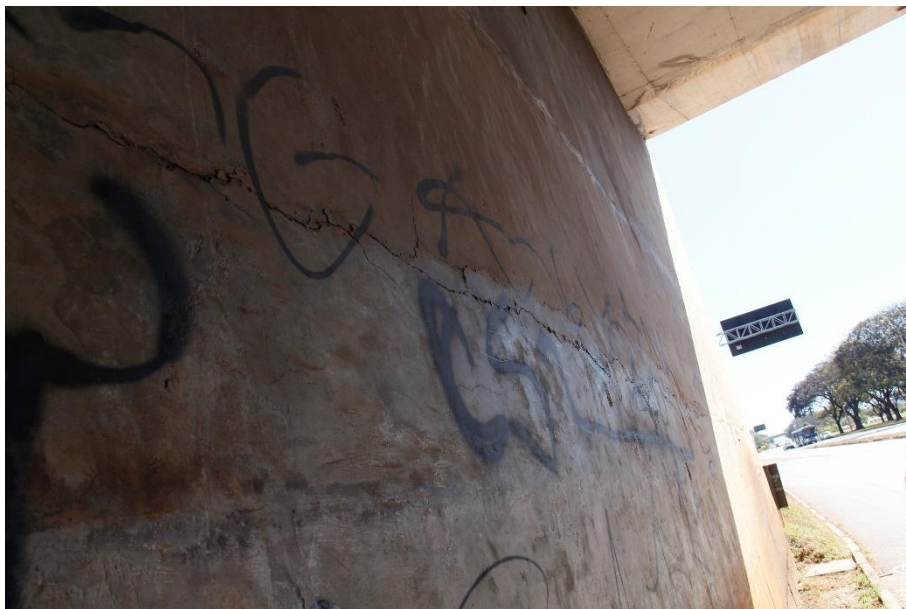
Figura 4-19 Cortina Sul com elevada fissurao Viaduto 1 acesso Guar - Sent. Zoolgico

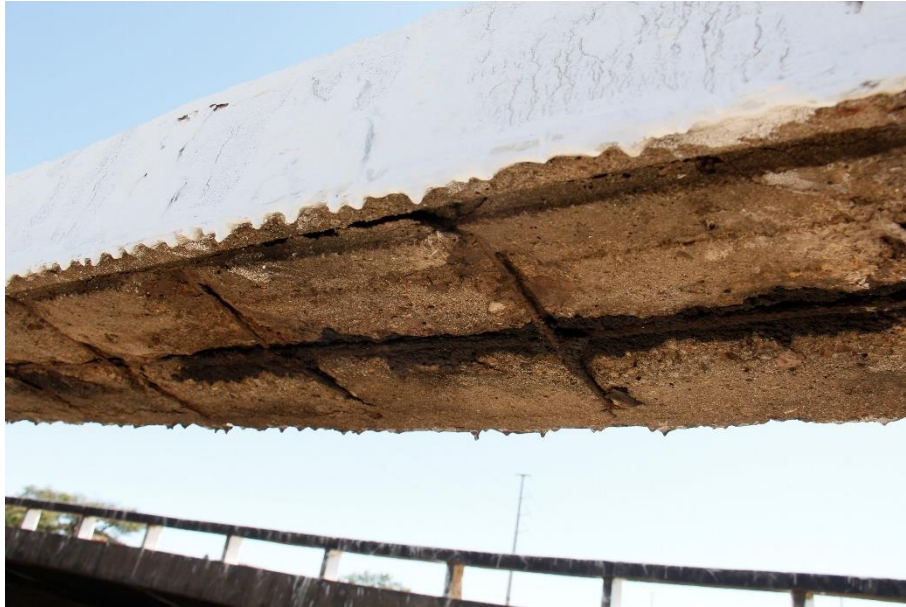
Figura 4-20 Guarda-rodas Oeste com exposição de armaduras Viaduto 1 acesso Guar – Sent. Zoolgico
