**APLICAÇÃO DO MÉTODO DE MENSURAÇÃO DA DEGRADAÇÃO
(MMD) AO ESTUDO DAS FACHADAS DE EDIFÍCIOS EM BRASÍLIA**

**MONOGRAFIA DE PROJETO FINAL 2 EM ESTRUTURAS
E CONSTRUÇÃO CIVIL
DEPARTAMENTO DE ENGENHARIA CIVIL E AMBIENTAL**

**FACULDADE DE TECNOLOGIA
UNIVERSIDADE DE BRASÍLIA**

BRASÍLIA – DF, DEZEMBRO DE 2016.

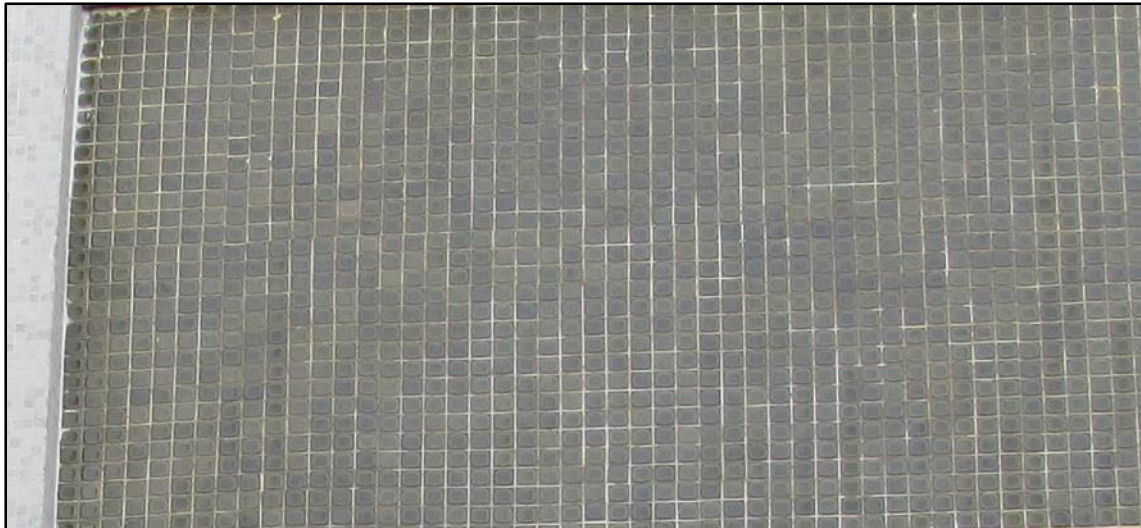
Sinais de manchamento por umidade, como bolor ou mofo, mudanças de cor, manchas com coloração escura, próximas a fissuras ou descolamento, foram classificadas como eflorescência.

Figura 4.8 - Presença de manchas. Eflorescência possivelmente acompanhada de deslocamento.

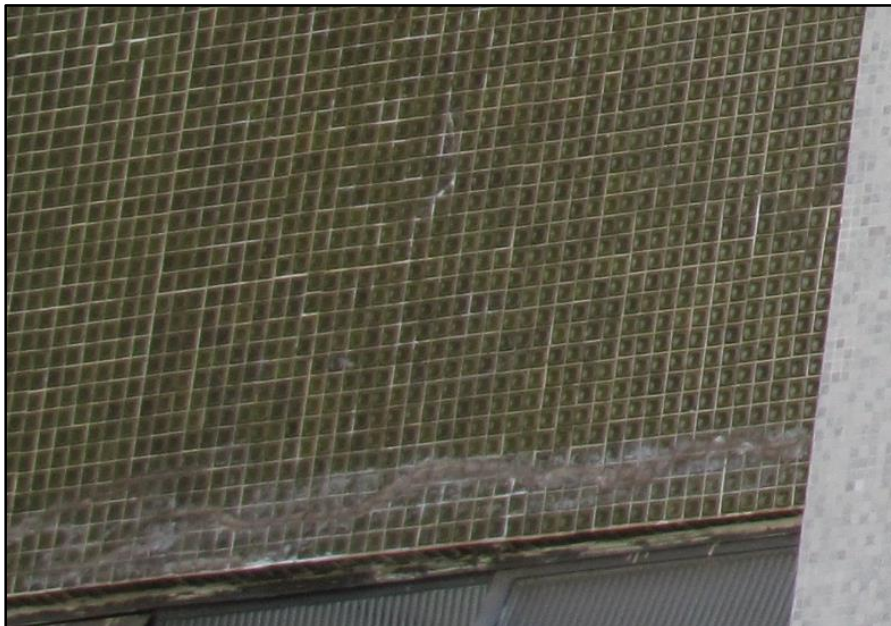
Todos os trechos de fachada, com pastilha verde-amarronzada, tinham algum vestígio de umidade sobre as pastilhas. Áreas foram classificadas como eflorescência quando a mancha de umidade era bem discernível.

Figura 4.9 - Trecho da fachada Oeste. Sinais de manutenção de fissuras, problemas de umidade no rejunte e possível descolamento de parte das pastilhas.

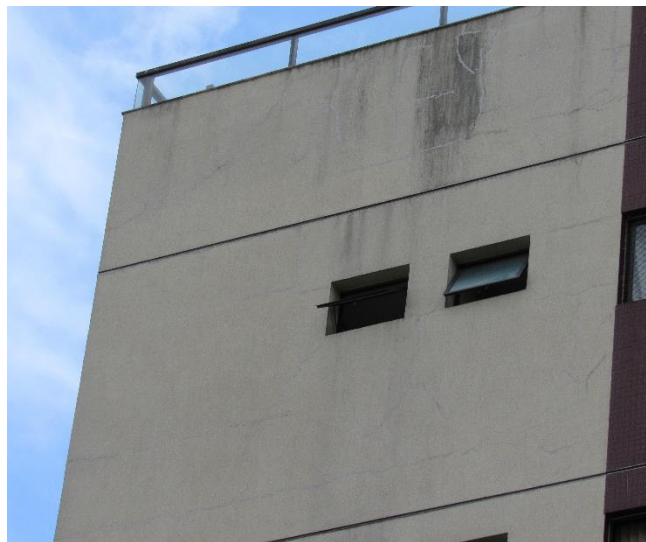
No revestimento em argamassa as fissuras são bem mais visíveis, e generalizadas. Presença de fissuras na envoltório de aberturas, na interface estrutura-alvenaria, ao longo de paredes contínuas. Formas diversas.

Figura 4.14 - Sinais de fissuras recobertas por selante ao longo de trecho de revestimento em argamassa.

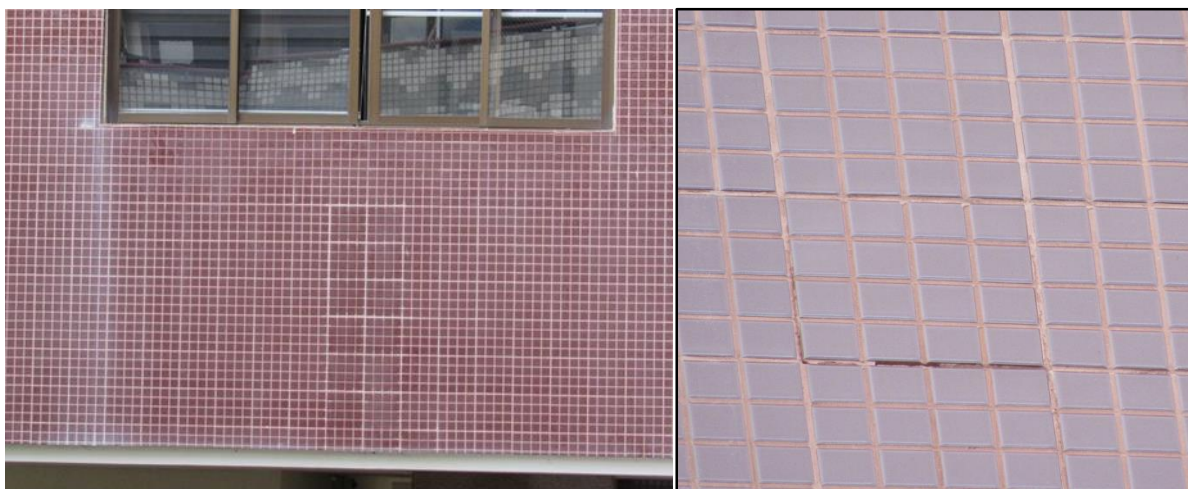
Figura 4.15 - Exemplos de anomalia no edifício. Sinal de substituição de placas (esquerda) e falha de rejunte (direita).

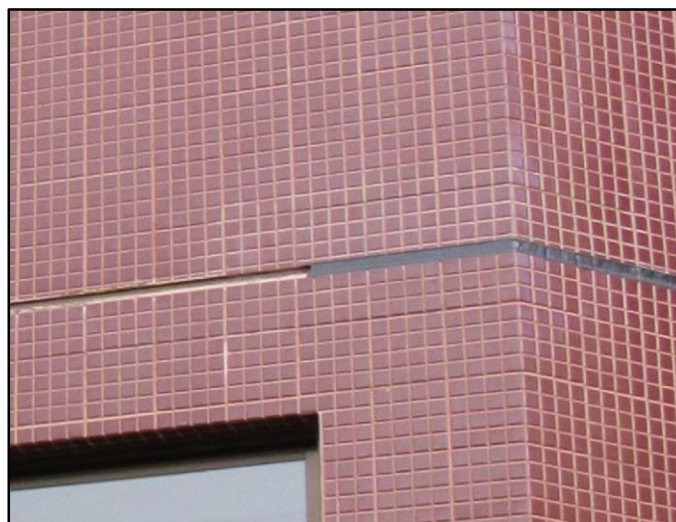
Desprendimento de selante ao longo de quase a totalidade das juntas estruturais horizontais. Assim como no edifício A - 111N, a presença alastrada de danos sugere deficiência de projeto, especificação e/ou execução das juntas, obstrução da junta por uso de material rígido ou ocorrência de movimentações não previstas.

Figura 4.16 - Desprendimento de selante em juntas estruturais.
