**MENSURAÇÃO DA DEGRADAÇÃO DE FACHADAS EM
ARGAMASSA EMPREGANDO A INSPEÇÃO DE EDIFÍCIOS**

**MONOGRAFIA DE PROJETO FINAL 2 EM ESTRUTURAS
E CONSTRUÇÃO CIVIL**

**FACULDADE DE TECNOLOGIA
UNIVERSIDADE DE BRASÍLIA**

BRASÍLIA/DF, DEZEMBRO DE 2017

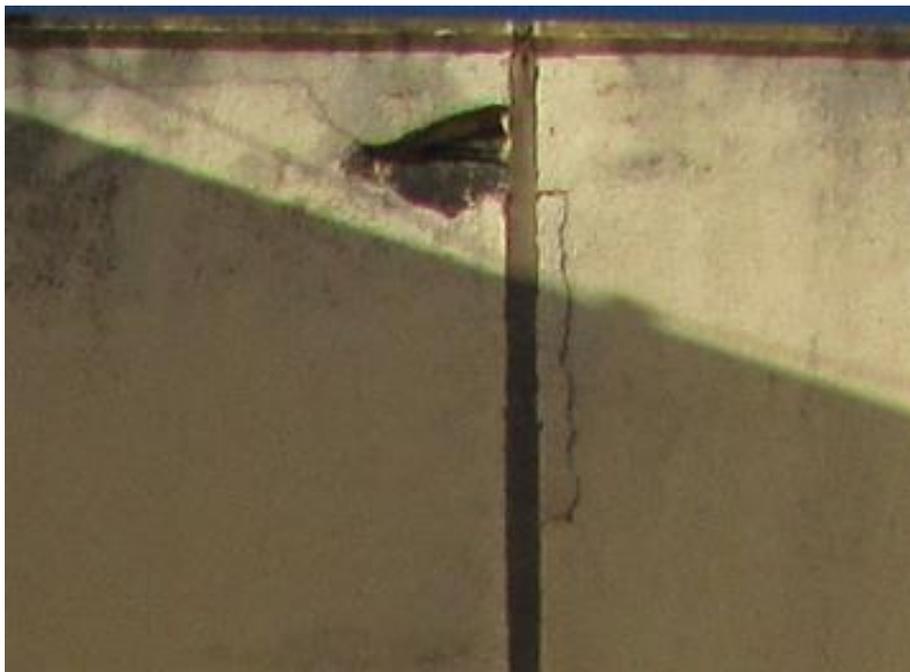
Figura 2.2 – Fissuração e descolamento em edifício em Brasília.

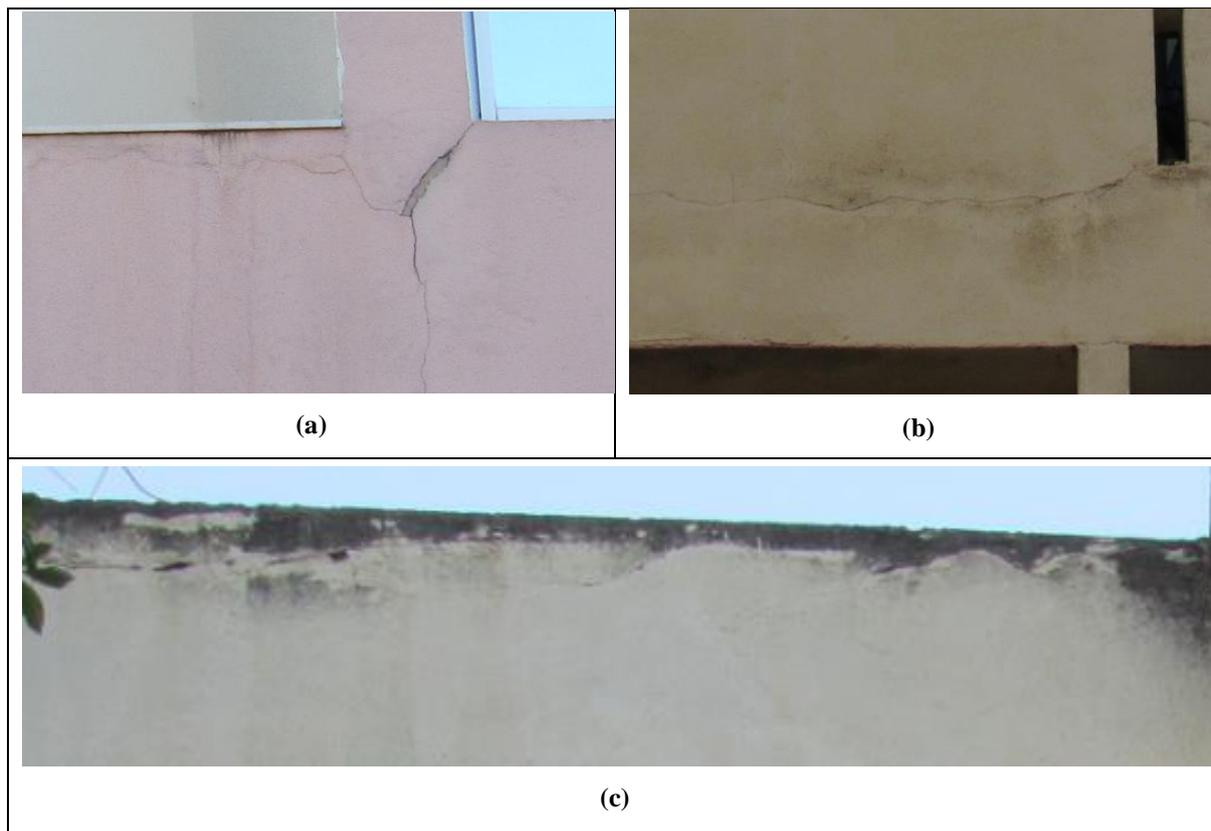
Outro caso muito comum é a fissuração a partir dos vértices inferiores de janelas, mostrado na Figura 2.4 (a) e Figura 2.4 (b). Santos (2017) explica que a causa principal é a inexistência ou subdimensionamento de vergas e contravergas, de modo que o edifício não consegue absorver as movimentações atuantes durante sua vida útil. Os cantos de aberturas são pontos vulneráveis à fissuração, pois é onde ocorre maior concentração de tensões.

Figura 2.4 – Fissuras próximo a aberturas (acima) e fissura no topo (abaixo).

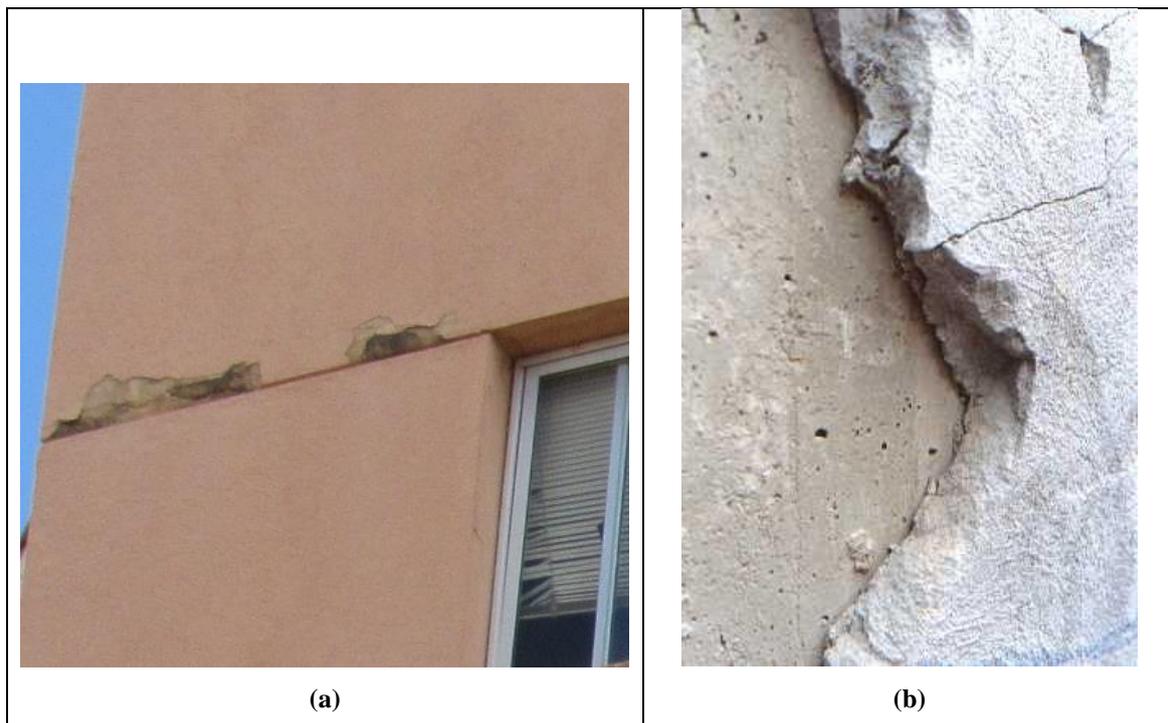
Figura 2.5 – Descolamento localizado (a) e em placas (b). (Fonte de (b): LEM - UnB. Arquivo fotográfico).

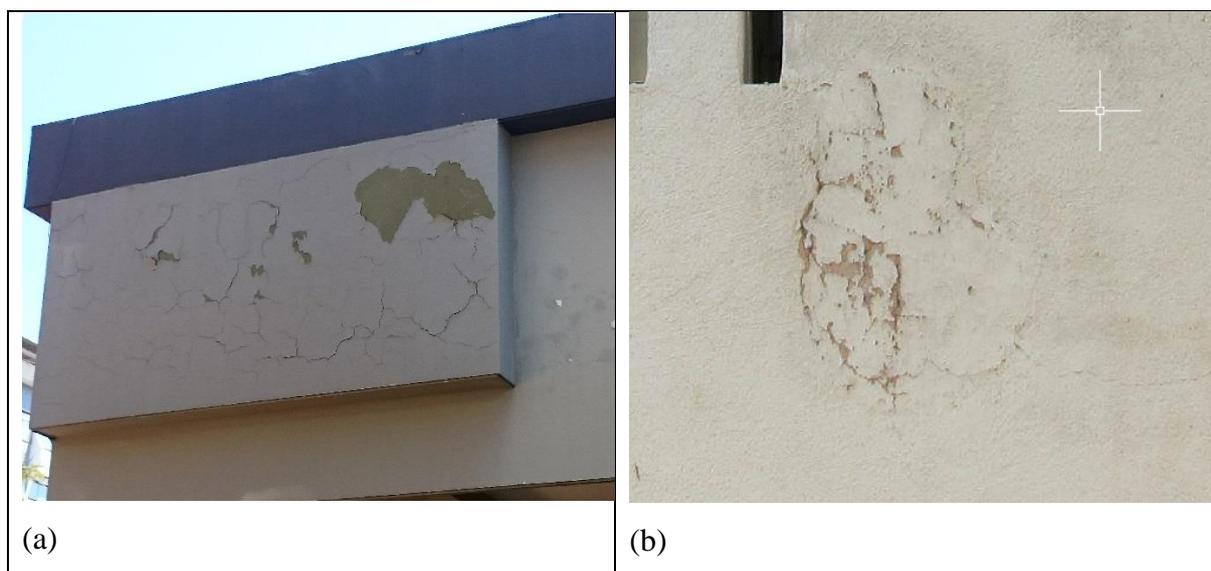
Figura 2.6 – Fissuração combinada com descolamento da película de pintura. (Fonte de (a): LEM - UnB. Arquivo fotográfico).

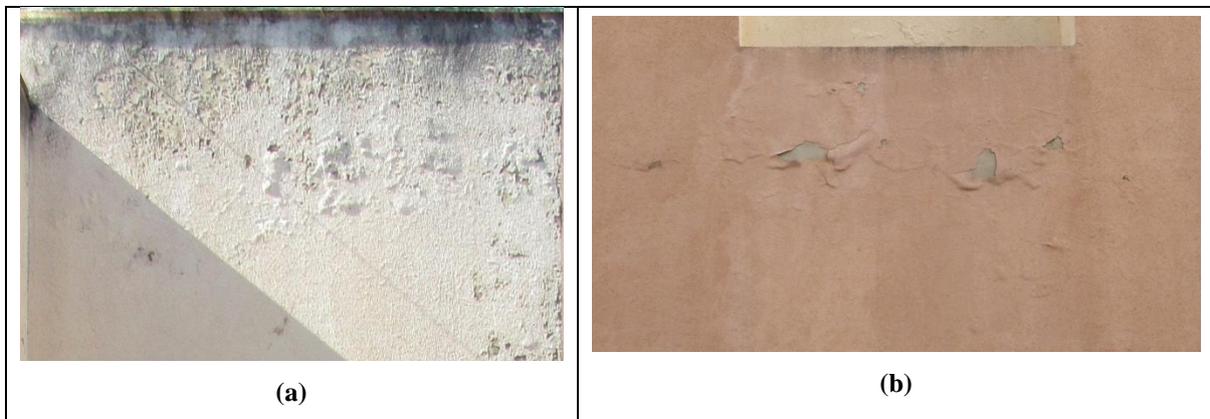
Além disso, a entrada de água na película combinada com a presença de oxigênio e ânions pode levar a formação de bolhas. De fato, na Figura 2.7 (a), pode-se observar a formação de bolhas em uma região com presença de água, e, na Figura 2.7 (b), a formação de bolhas em situação semelhante levou ao descolamento.

Figura 2.7 – Falhas na pintura do edifício A1 - bolhas no topo (esquerda) e bolhas com descolamento (direita).

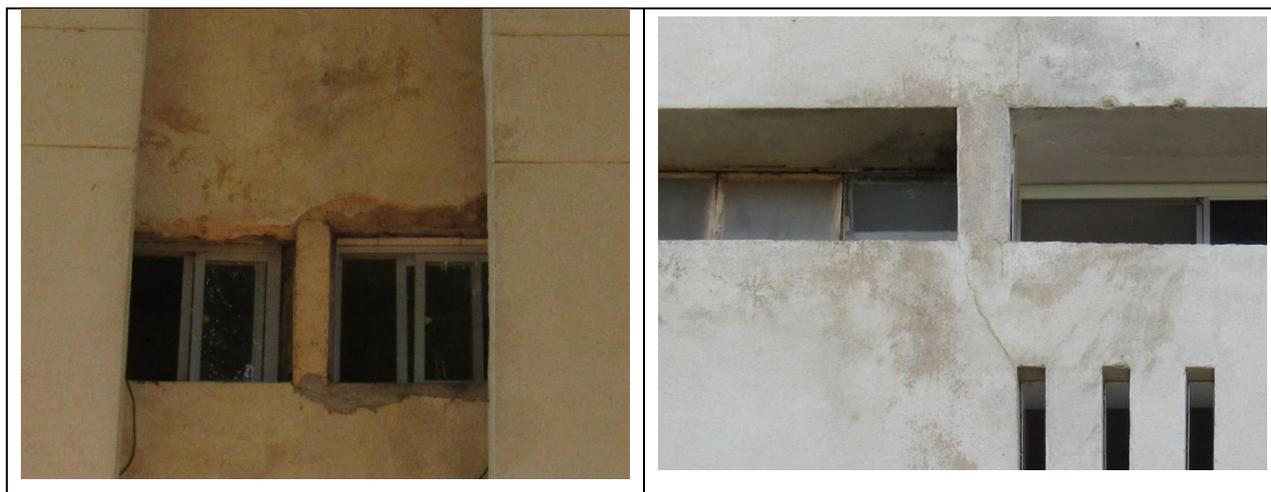
Figura 2.8 – Pulverulência em fachadas em Brasília.

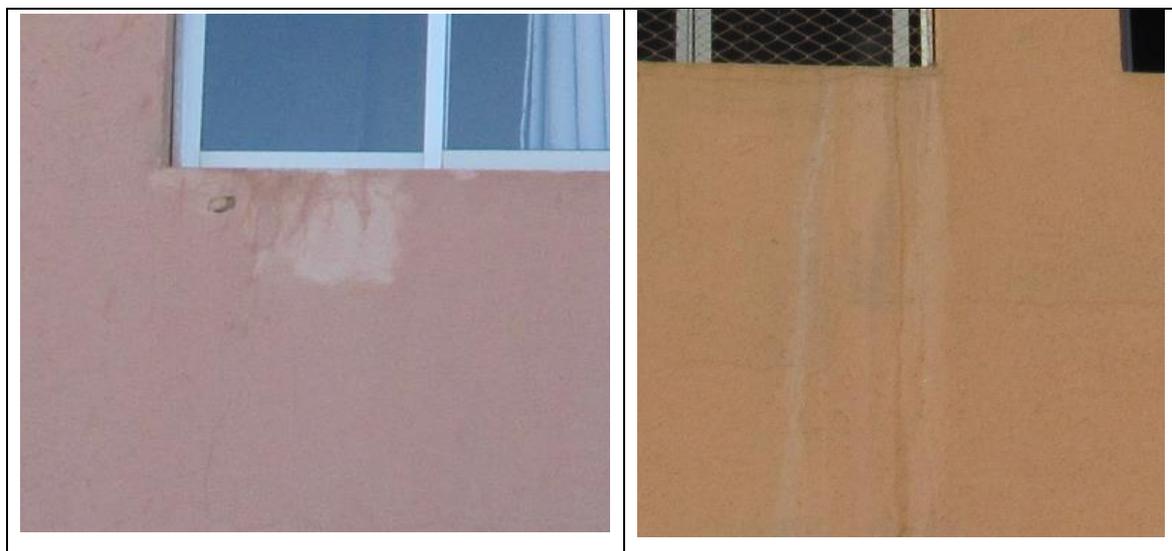
Figura 2.9 – Eflorescência em fachadas em Brasília.
