**INSPEÇÃO DE EDIFÍCIOS A PARTIR DE ANÁLISES TERMOGRÁFICAS EM
SISTEMA DE FACHADA EM ARGAMASSA**

MONOGRAFIA DE PROJETO FINAL 2

UNIVERSIDADE DE BRASÍLIA

BRASÍLIA / DF: DEZEMBRO – 2018

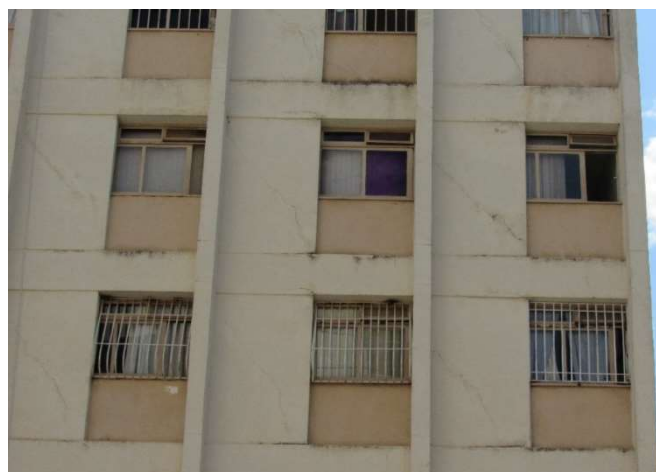
Dentre as causas estruturais de fissuração, a Figura 10 ilustra o comportamento de uma fachada devido à um recalque diferencial na fundação do edifício, que resulta em tensões e deformações não previstas em toda a edificação, presentes também no sistema de revestimento externo.

Figura 10 – Fissurações diagonais no revestimento devido a alterações nas condições de apoio, registro do LEM – UnB.

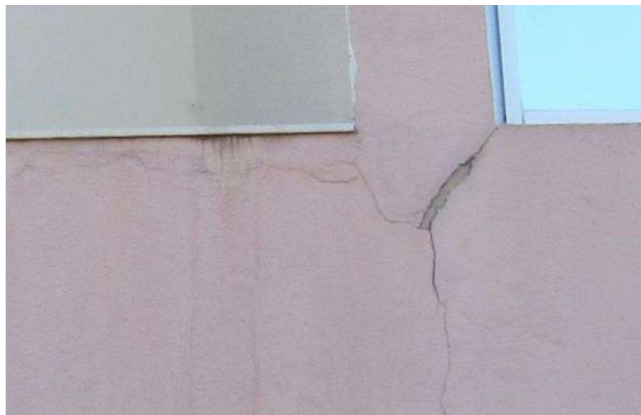
Quanto às causas de projeto, na Figura 11 tem-se um exemplo de fissuração devido à ausência ou subdimensionamento de vergas e contravergas. Este tipo de fissuração ocorre devido à falta de equilíbrio na distribuição do peso da alvenaria, nas regiões de abertura tais como janelas e portas.

Figura 11 – Fissuração devido à ausência ou subdimensionamento de vergas na região de aberturas, registro do LEM – UnB

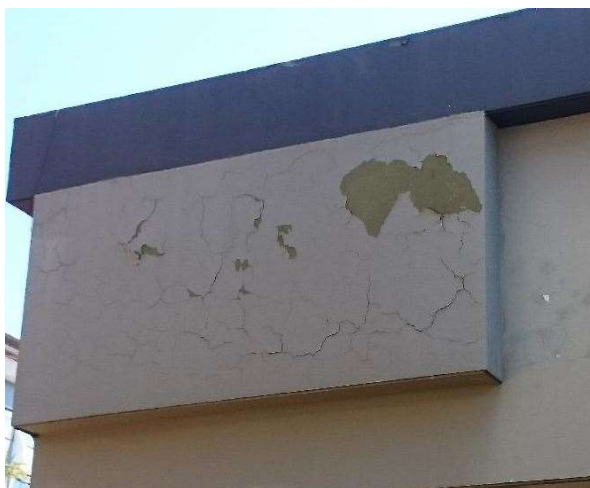
Ao contrário das fissurações em outros materiais, nos revestimentos de pintura, a fissuração usualmente tem menos de 1mm de abertura, o que torna difícil a identificação do tamanho sem equipamentos de ampliação (Chai *et al.*, 2015). A Figura 16 ilustra a configuração típica de fissurações em pinturas, que pode estar associada inclusive ao descolamento da película de tinta.

Figura 16 – Fissuração associada com descolamento no sistema de pintura, registro do LEM – UnB

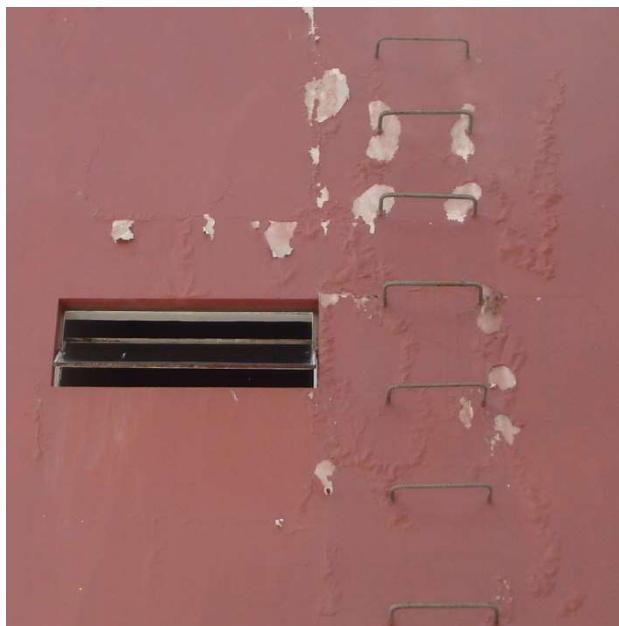
pintura também pode estar associado ao mecanismo de degradação dos descolamentos, conforme a Figura 17.

Figura 17 – Bolhas na pintura e descolamento.

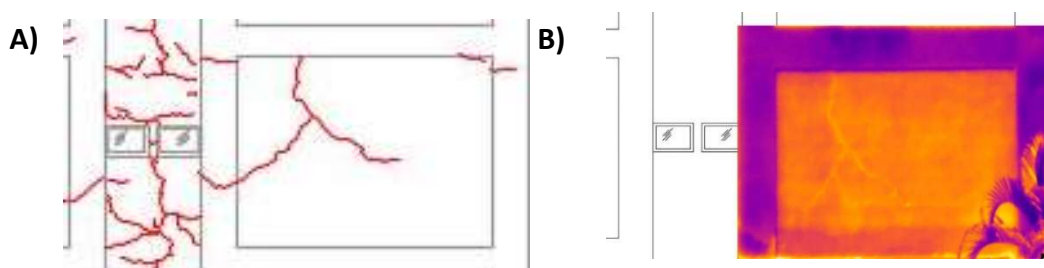
Figura 23 – Mapeamento de fissura por inspeção (“A”), registro termográfico ortogonalizado da região (“B”), da amostra F1.

A imagem (B) da Figura 23 sugere qualitativamente, que a fissura se apresenta com temperatura maior, apresentando o comportamento esperado. A Figura 25 corrobora com esta afirmativa ao apresentar o termograma da região capturado às 10h30 da manhã.

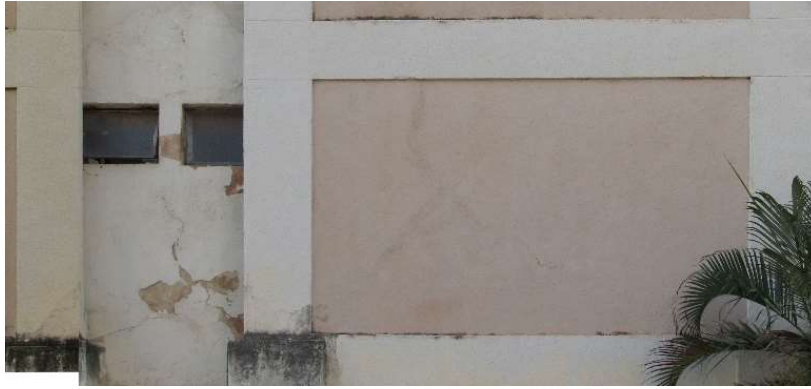
Figura 24 – Registro fotográfico da região de fissuração na amostra F1 (LEM – UnB).

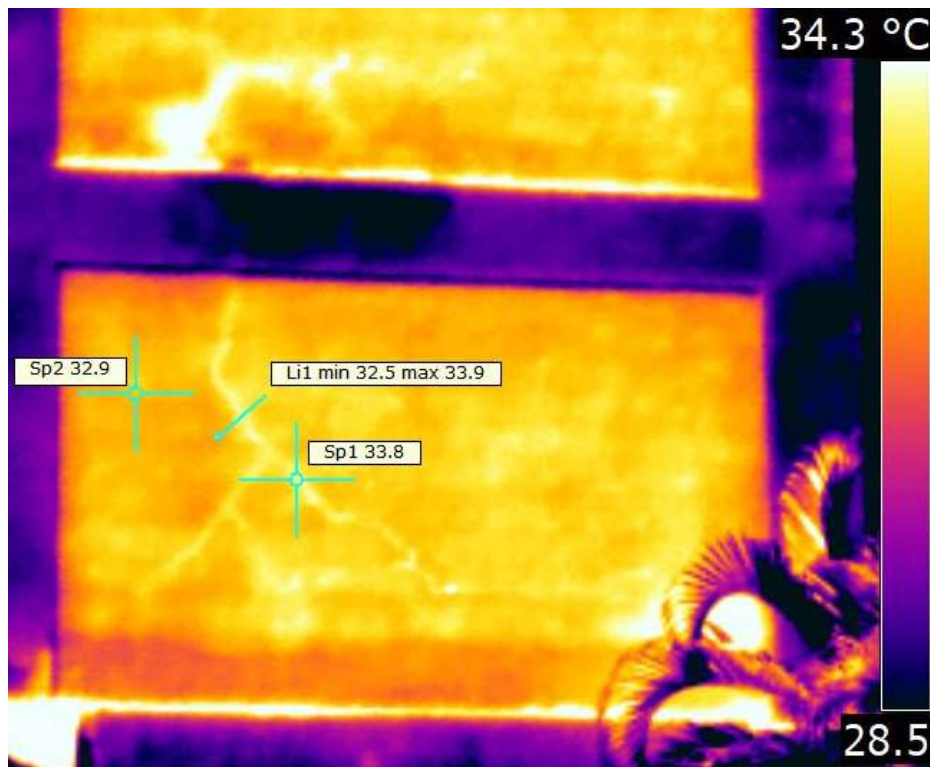
Figura 25 – Pontos “Sp1” e “Sp2” e linha “Li1” no termograma da amostra F1.

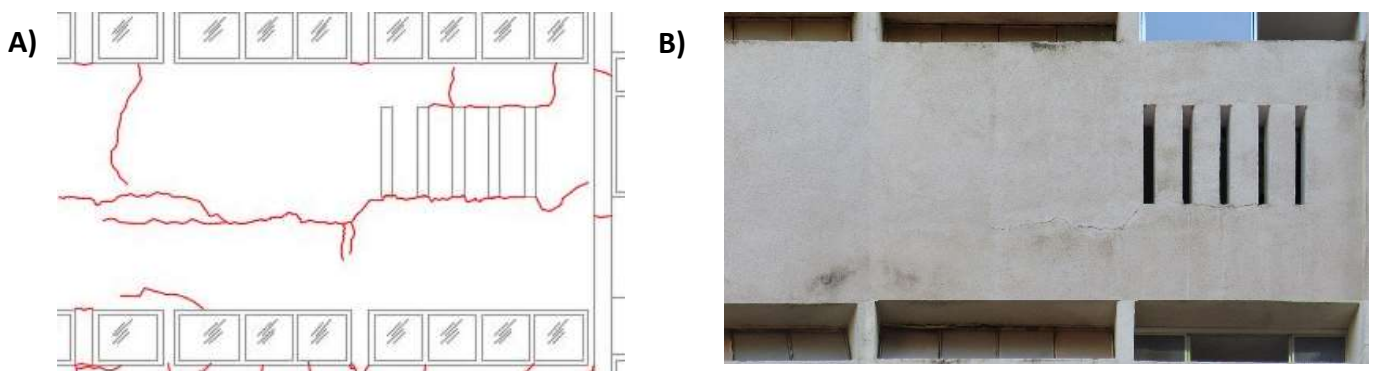
A amostra F2 tem direção Oeste e foi investigada sob aquecimento sem incidência solar direta. A Figura 26 mostra um recorte do mapeamento de fissuras e um registro fotográfico da região de análise da amostra.

Figura 26 – Detalhe do mapeamento de fissuras (“A”) e registro fotográfico (“B”) da amostra F2.

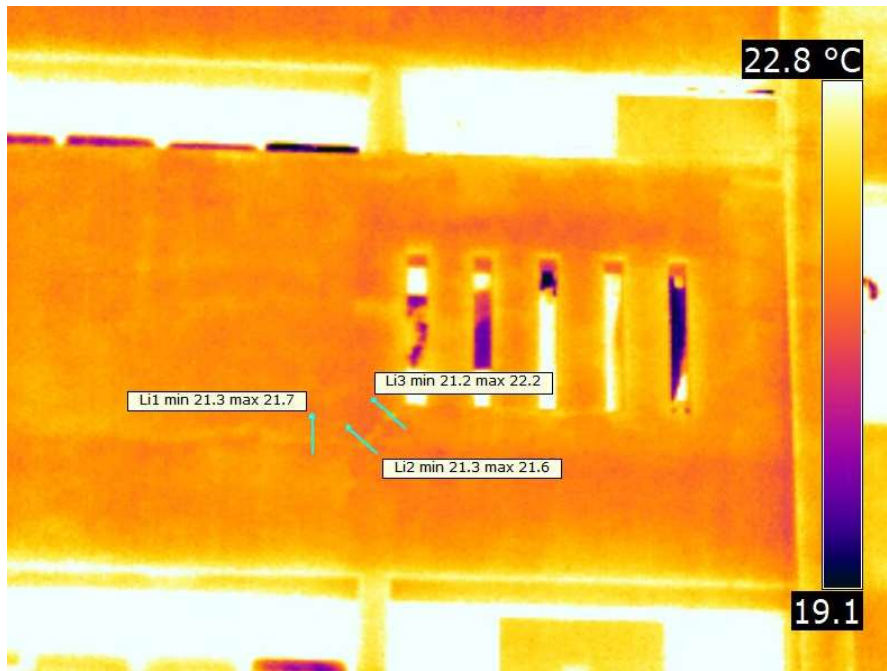
Para análise do Delta-T, foram traçadas 3 linhas: “Li1”, “Li2” e “Li3”, conforme a Figura 27. A temperatura de cada pixel contido ao longo destas linhas foi avaliada graficamente, viabilizando o cálculo do Delta-T através da diferença entre o pixel mais quente e a média das regiões adjacentes. As Figuras 28, 29 e 30 mostram os gráficos de temperatura de cada linha do termograma em comparação com a temperatura média nas regiões adjacentes à fissura.

Figura 27 – Posição das linhas “Li1”, “Li2” e “Li3” no termograma da amostra F2.

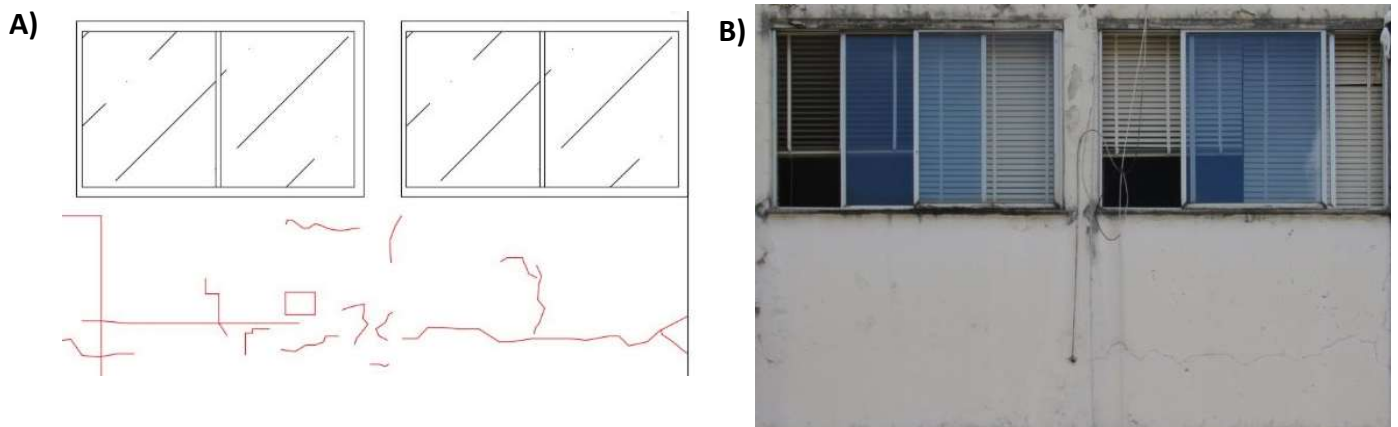
A Figura 31 ilustra o mapeamento de fissuras e registro fotográfico da amostra F3, investigada em período vespertino, com incidência direta do sol, por ter orientação Oeste.

Figura 31 – Detalhe de mapeamento de fissuras (“A”) e registro fotográfico (“B”) da amostra F3.

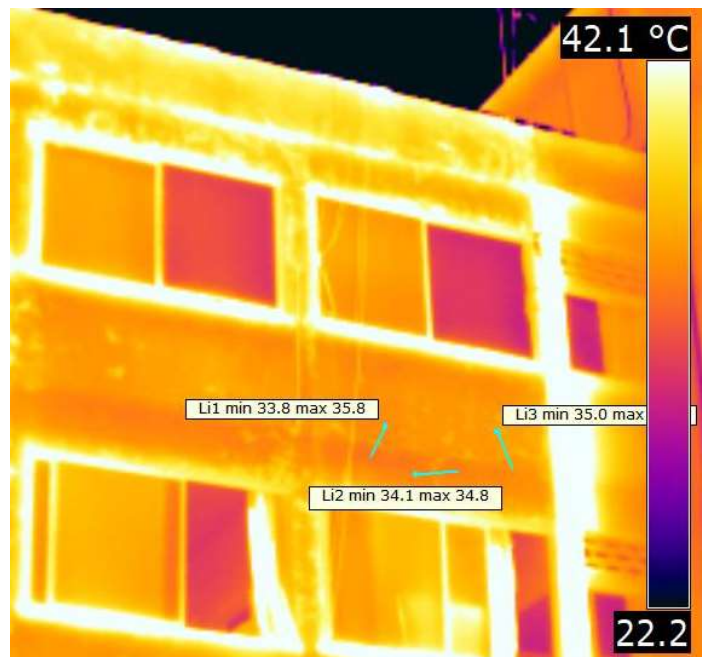
A imagem térmica mais nítida para a identificação de fissuras nesta amostra se deu às 16h00 e é evidenciada na Figura 32, onde foram traçadas 3 linhas para análise de temperatura e Delta-T.

Figura 32 – Posição das linhas “Li1”, “Li2” e “Li3” no termograma da amostra F3.

Quando se analisa o termograma da Figura 32 de maneira mais abrangente, é possível inferir que há uma região mais fria padronizada e bem definida localizada logo acima das janelas. Tal aspecto que sugere a identificação de uma viga, conforme o recorte da Figura 36.

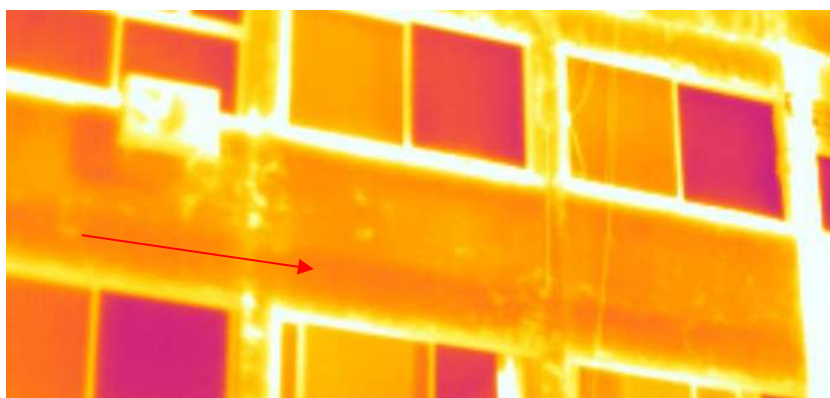
Figura 36 – Seta vermelha indicando a direção do comprimento da viga acima das janelas (padrão mais escuro de temperatura) no termograma da Figura 34.

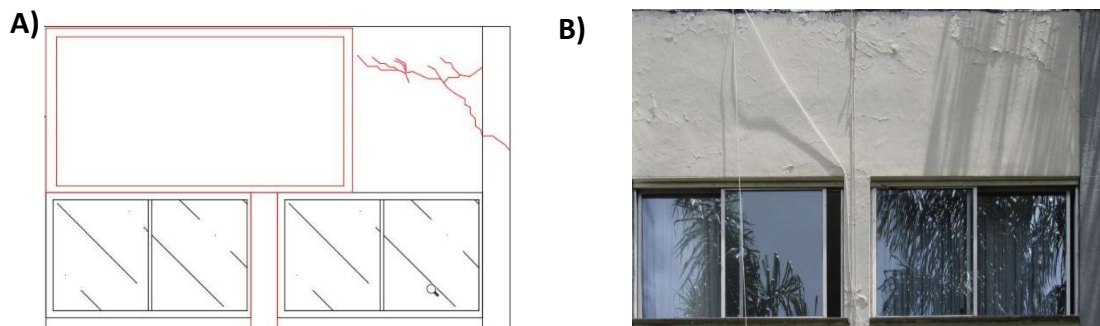
A amostra F4 com orientação Leste, é ilustrada na Figura 37 através de um mapeamento de fissura (“A”) e do registro fotográfico localizado (“B”).

Figura 37 - Detalhe de mapeamento de fissuras (“A”) e registro fotográfico (“B”) da amostra F4.

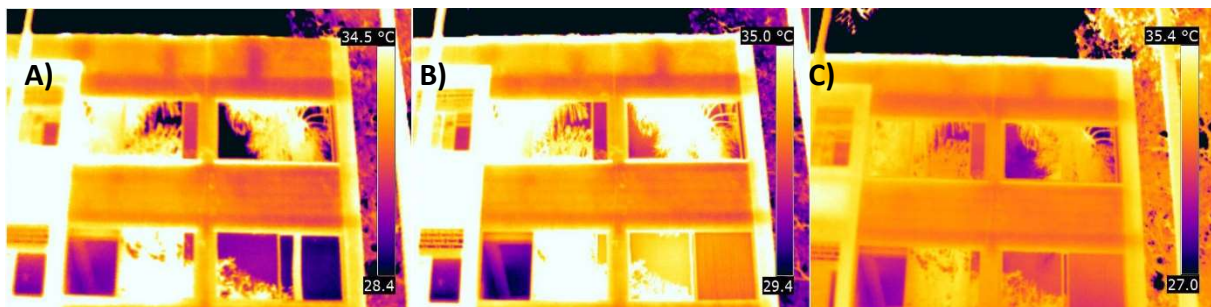
Figura 38 – Termogramas às 12h (“A”), 14h (“B”) e 16h (“C”) da amostra F4

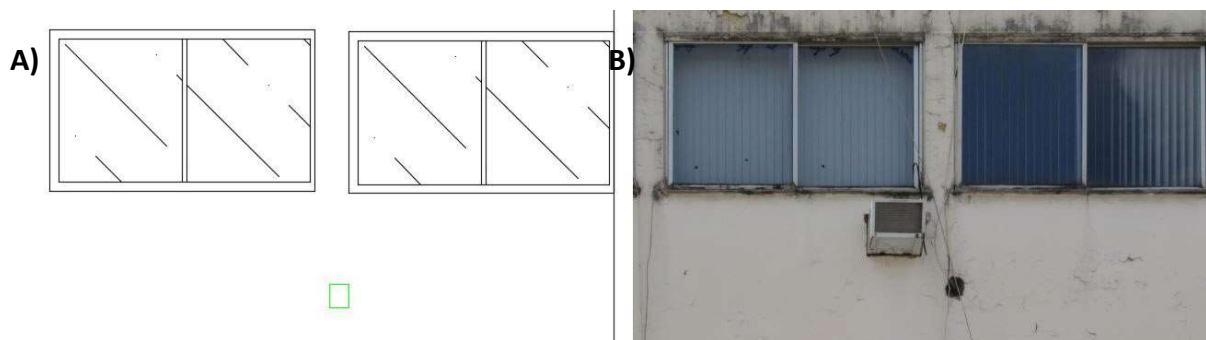
Figura 40 - Mapeamento (“A”) e registro fotográfico (“B”) da amostra D1, de orientação Oeste.

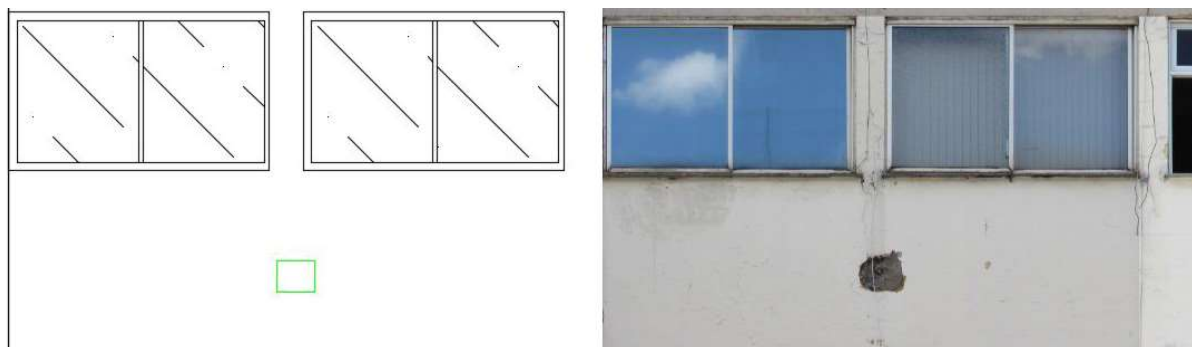
Figura 41 - Mapeamento (“A”) e registro fotográfico (“B”) da amostra D2, de orientação Oeste.

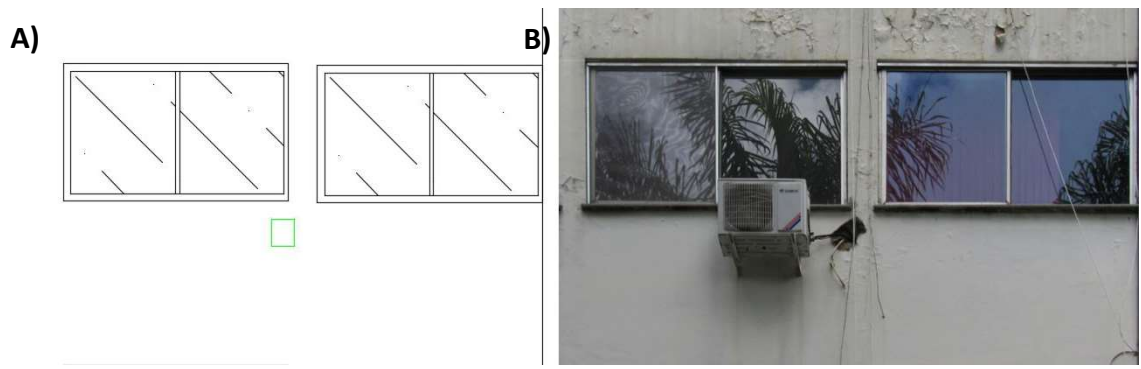
Figura 42 - Mapeamento (“A”) e registro fotográfico (“B”) da amostra D3, de orientação Leste.

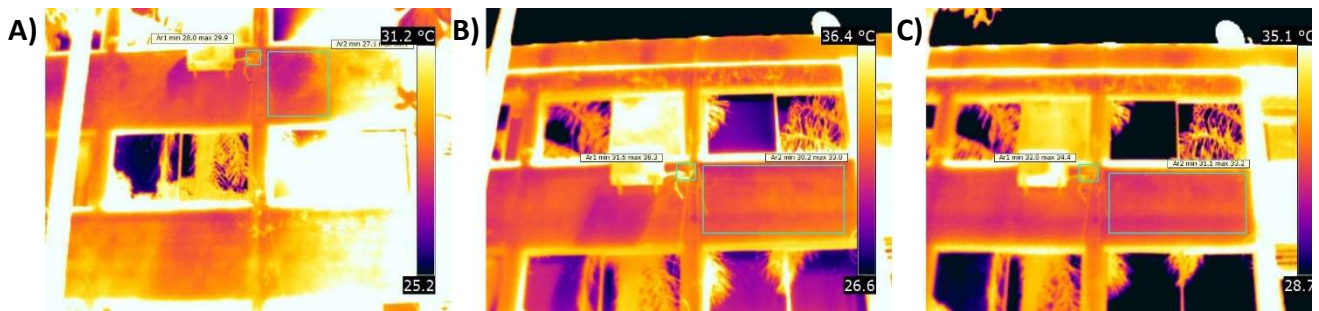
Figura 46 – Termograma às 8h30 (“A”), 10h00 (“B”) e 12h00 (“C”), da amostra D3.

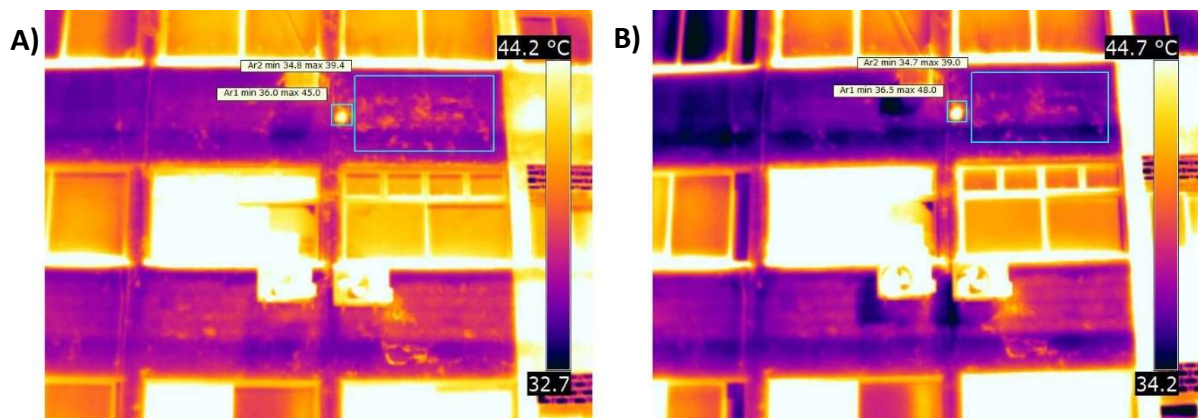
Figura 48 – Termograma às 14h00 (“A”) e às 16h00 (“B”), da amostra D1.

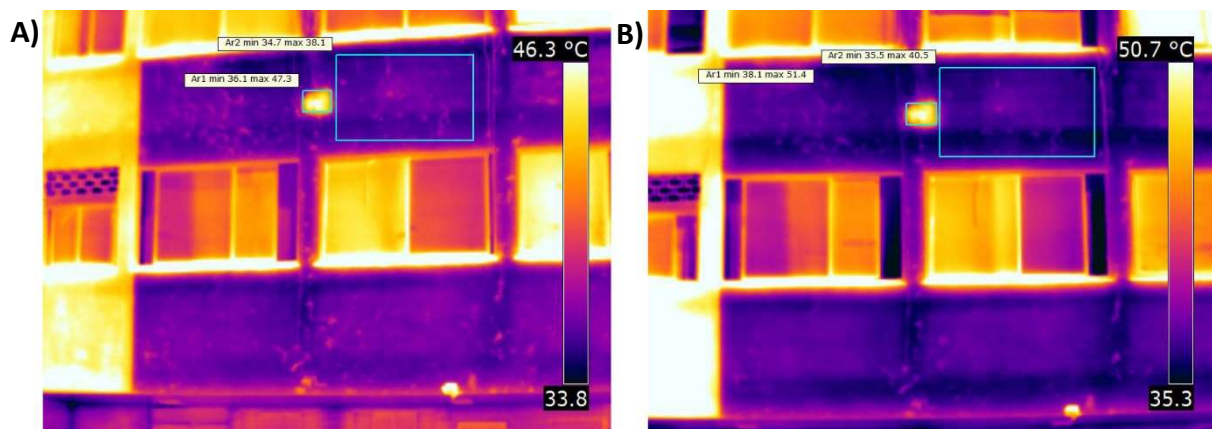
Figura 49 – Termograma às 14h00 (“A”) e às 16h00 (“B”), da amostra D2.

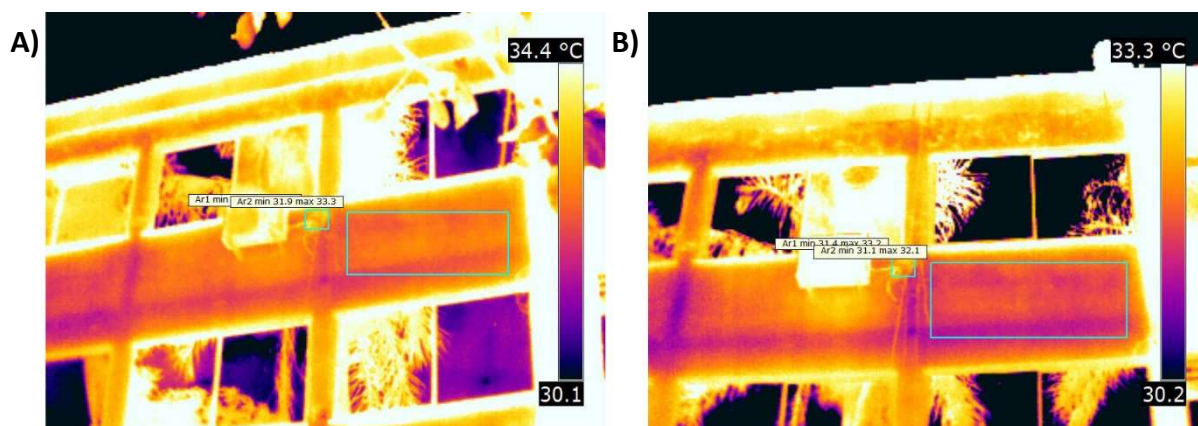
Figura 50 – Termograma às 14h (“A”) e às 16h00 (“B”), da amostra D3.

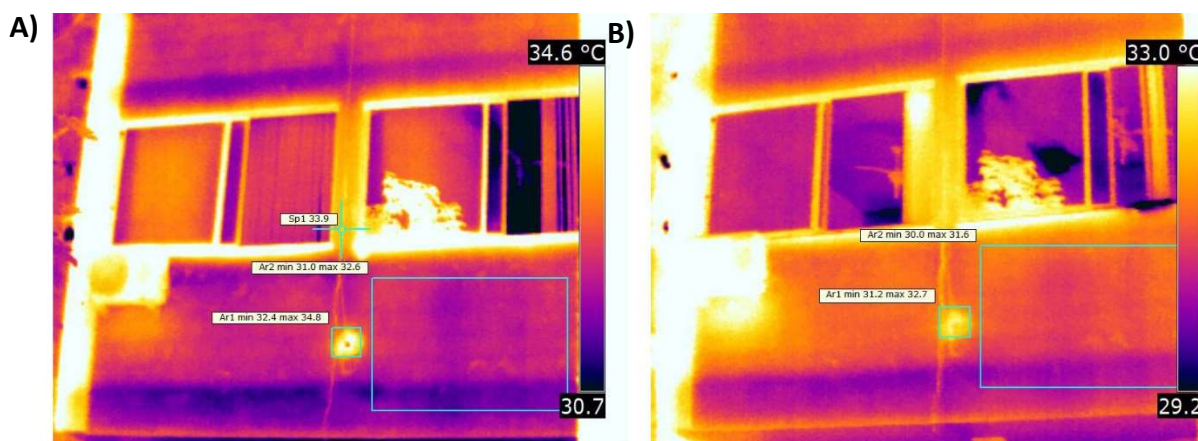
Figura 51 – Termograma às 14h00 (“A”) e às 16h00 (“B”), da amostra D4.

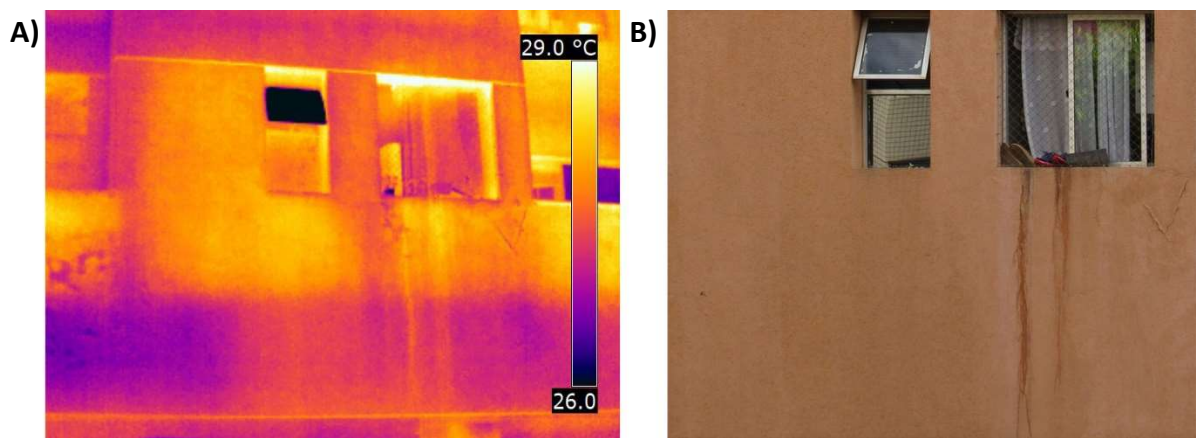
Figura 57 – Eflorescência e mancha na amostra E1, às 10h00.

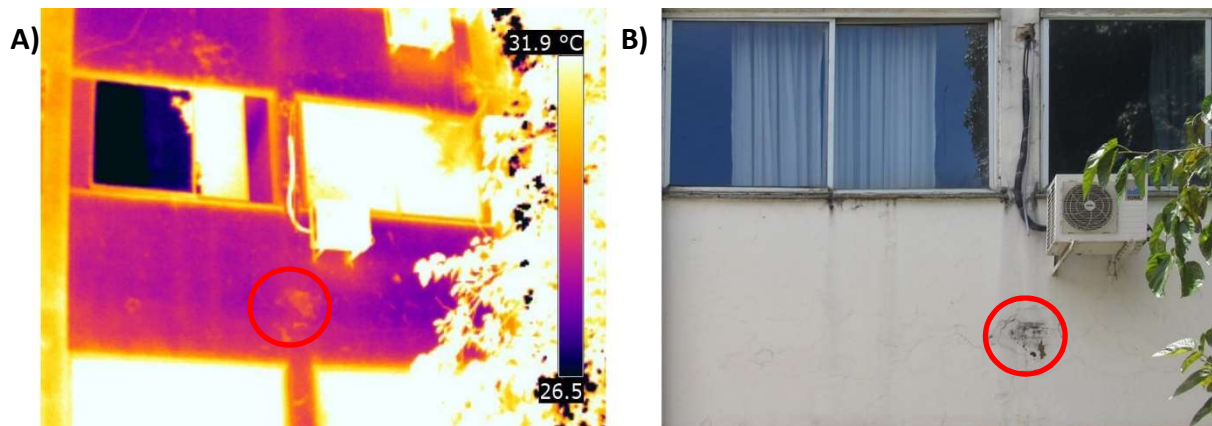
Figura 58 – Termograma às 10h00 (“A”) e registro fotográfico (“B”) de região com pulverulência na amostra P1.

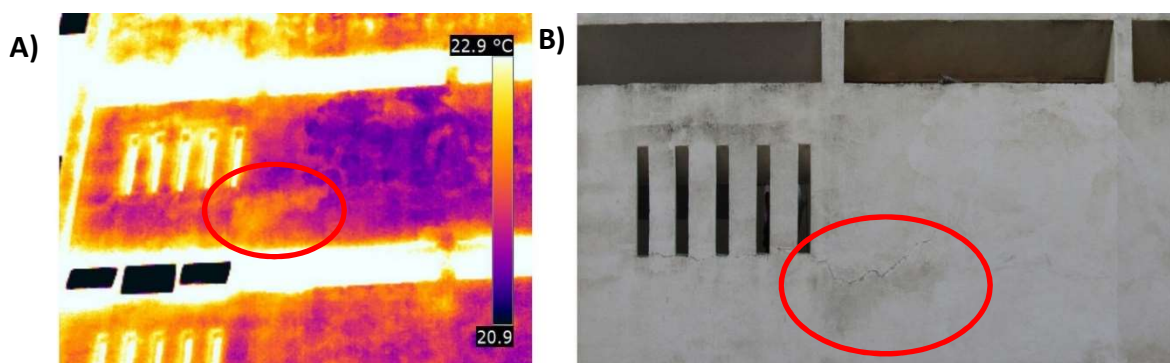
Figura 59 – Termograma às 10h00 (“A”) e registro fotográfico (“B”) de região com pulverulência na amostra P2.

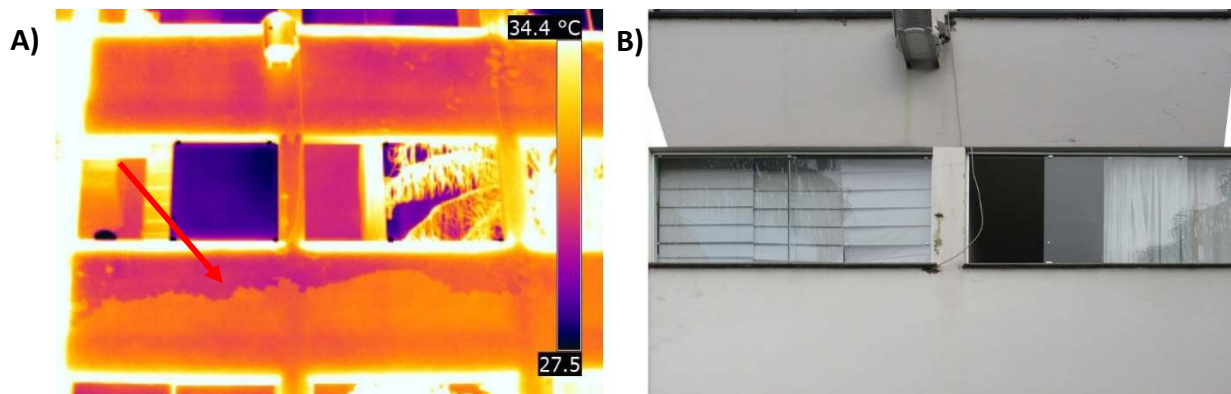
Figura 60 – Termograma às 12h00 (“A”) e registro fotográfico (“B”) de região com pulverulência na amostra P3.

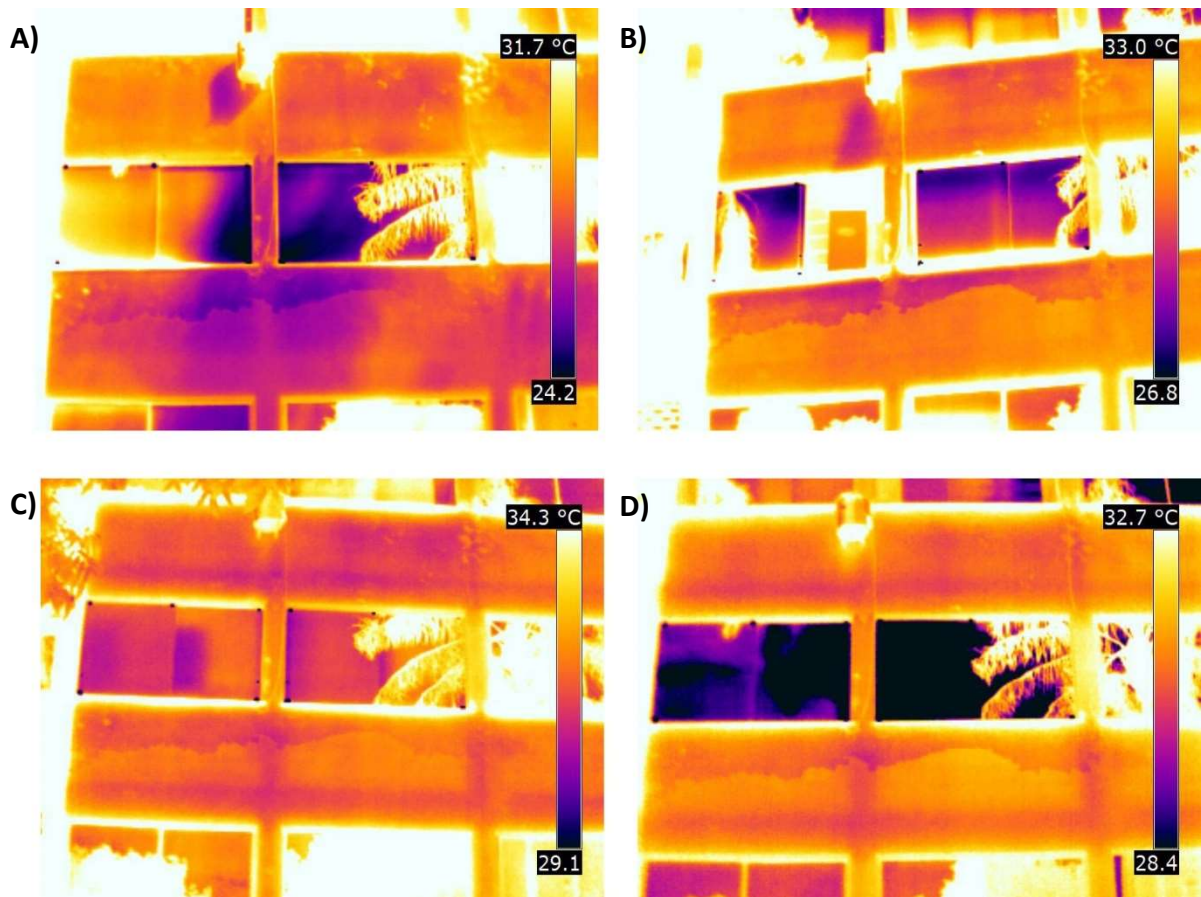
Figura 61 – Termogramas às 8h30 (“A”), 10h00 (“B”), 14h00 (“C”) e 16h00 (“D”) da amostra P3.

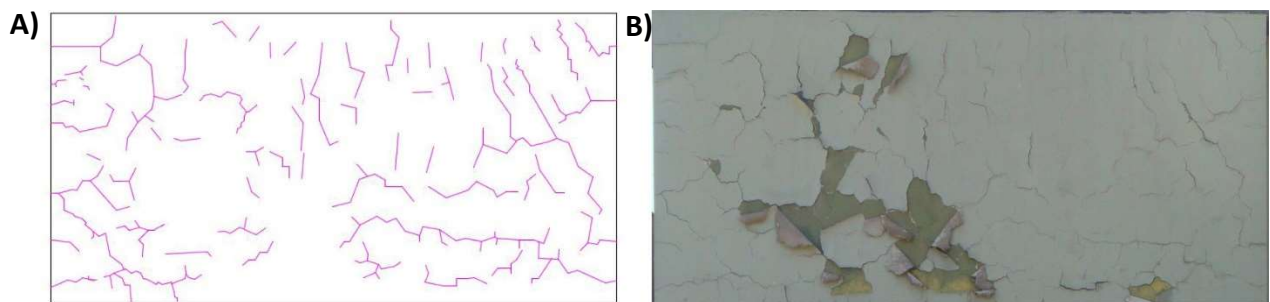
Figura 62 – Mapeamento de fissuras de pintura (“A”) e registro fotográfico (“B”) da amostra FP1.

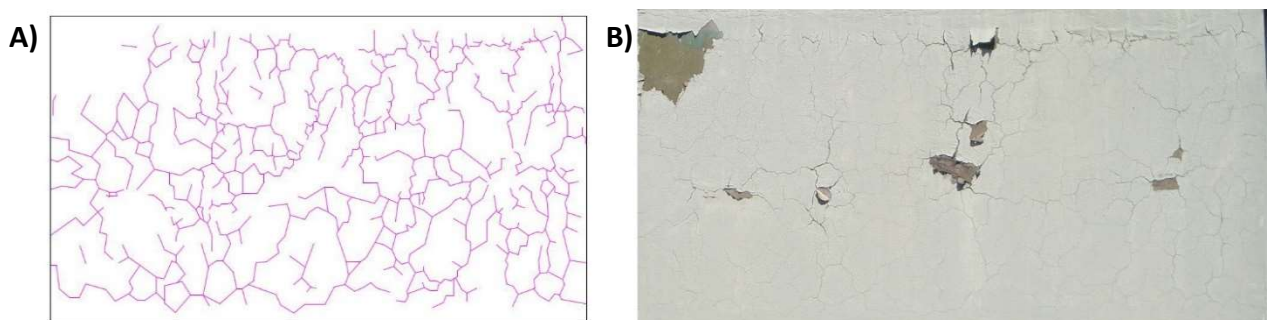
Figura 63 – Mapeamento de fissuras de pintura (“A”) e registro fotográfico (“B”) da amostra FP2.

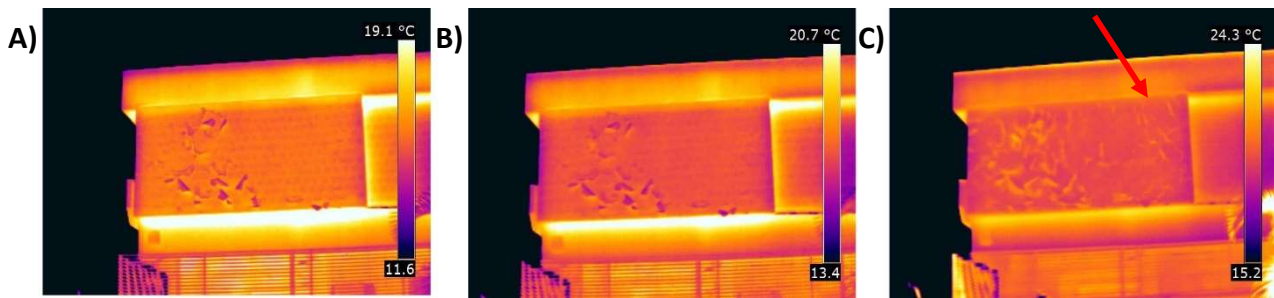
Figura 64 – Termograma às 7h30 (“A”), 8h30 (“B”) e 10h00 (“C”) da amostra FP1.

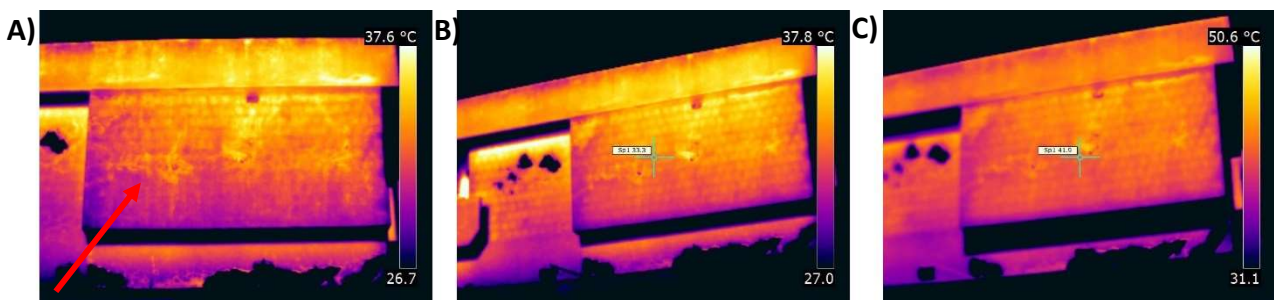
Figura 65 - Termograma às 7h30 (“A”), 8h30 (“B”) e 10h00 (“C”) da amostra FP2.

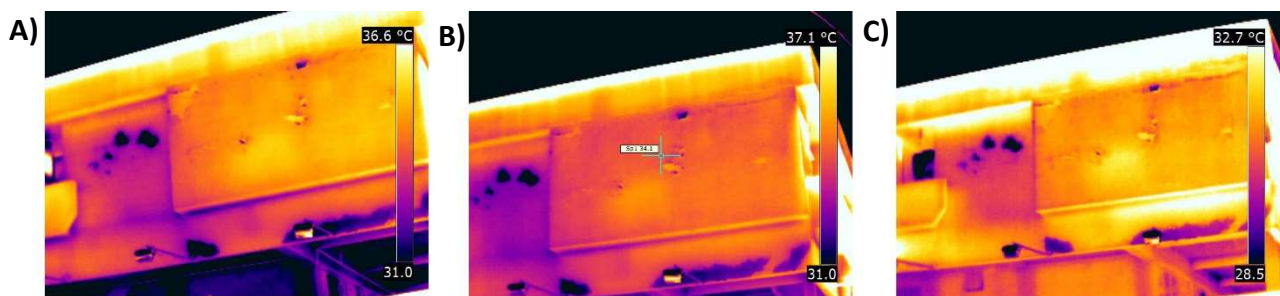
Figura 67 - Termograma às 15h00 (“A”), 16h00 (“B”) e 17h00 (“C”) da amostra FP2.

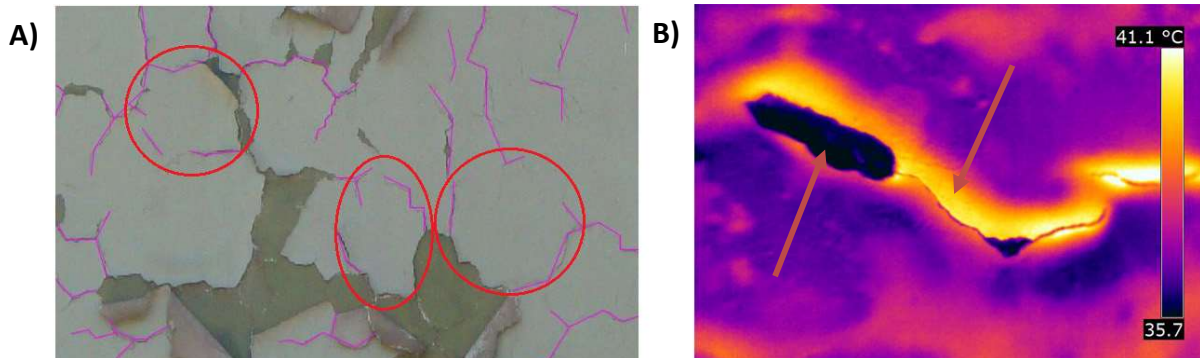
Figura 68 – Padrões de figuras fechadas por configuração de fissuras em magenta (“A”) e termograma de uma fissura na pintura a 1m de distância (“B”).

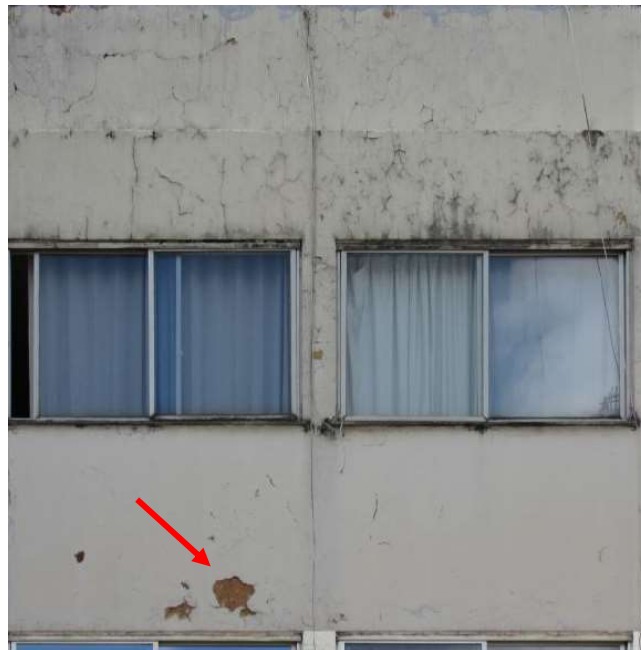
Figura 70 – Amostra DP2 de orientação Oeste e defeito escolhido para observação (seta vermelha).

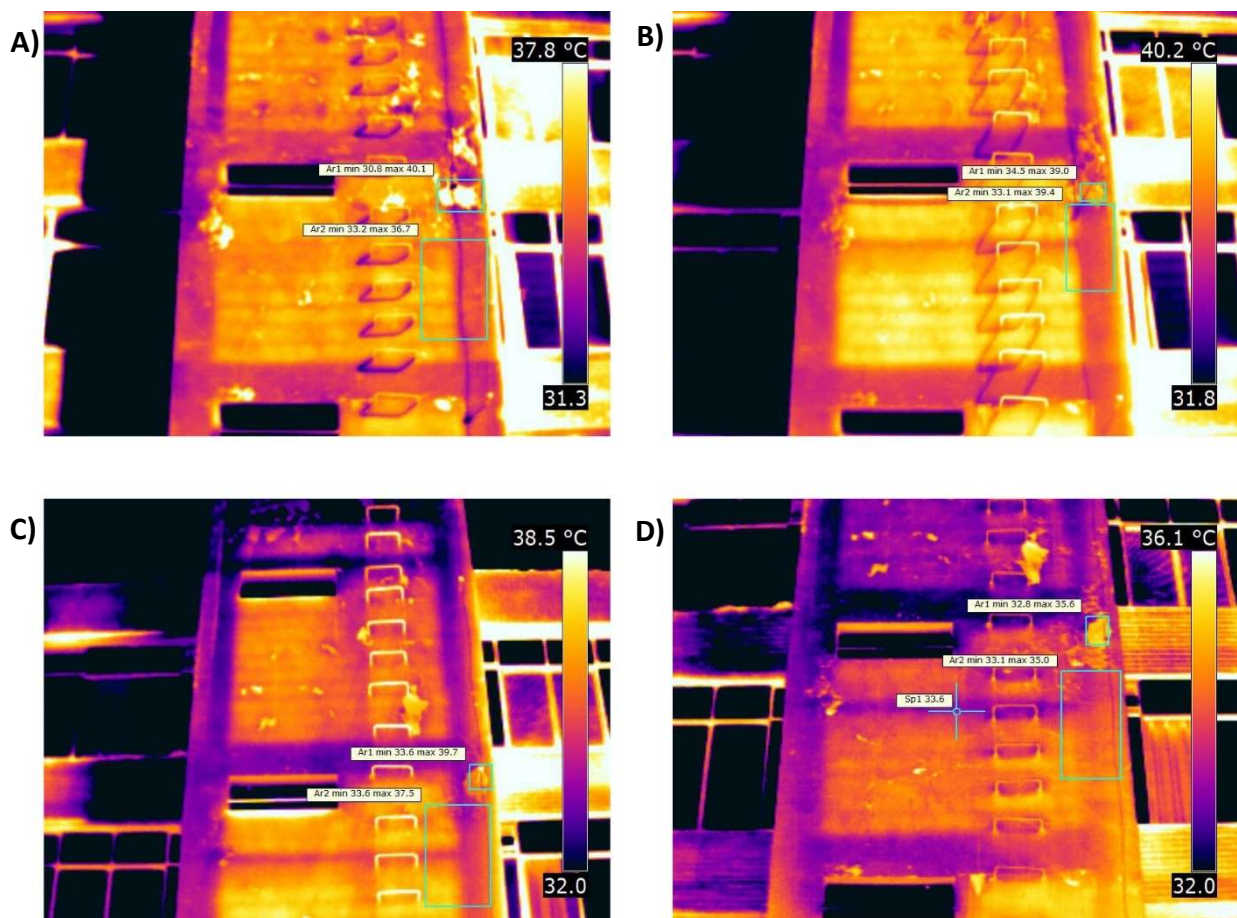
Figura 71 – Termograma às 7h30 (“A”), 9h30 (“B”), 11h00 (“C”) e às 15h00 (“D”) da amostra DP1 e regiões de cálculo de temperaturas.

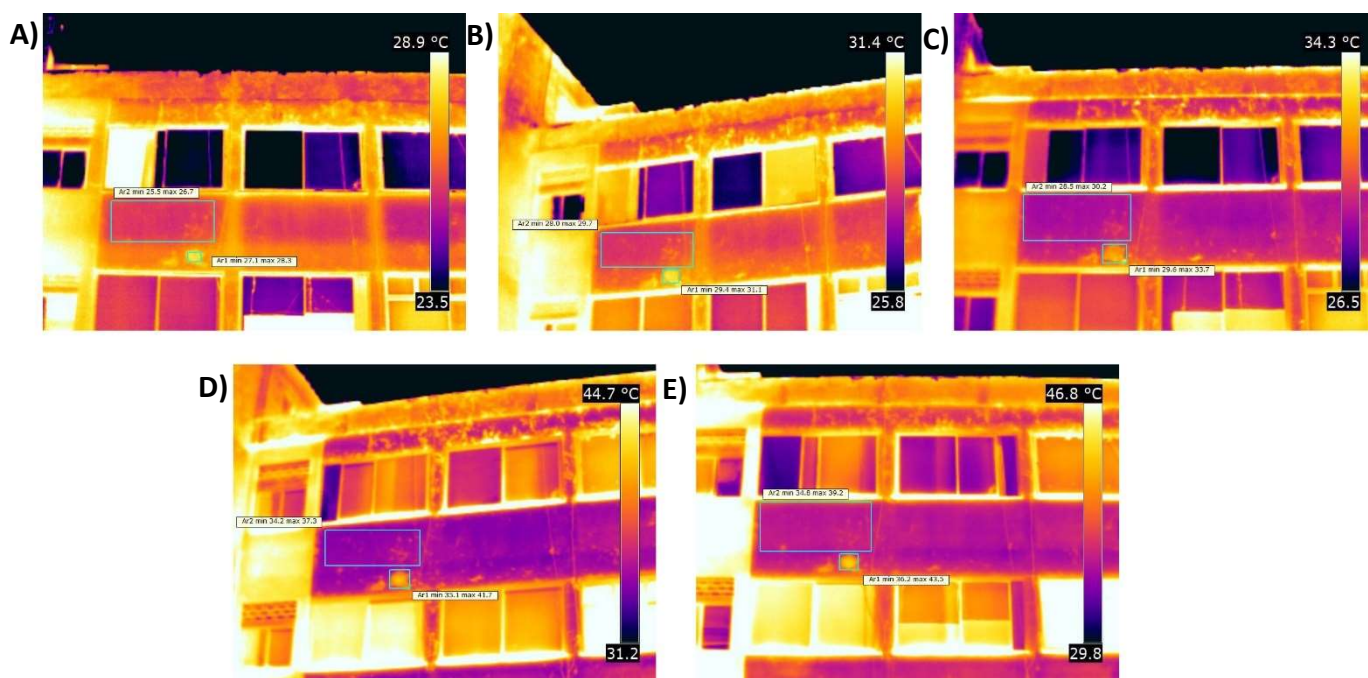
Figura 72 – Termograma às 8h30 (“A”), 10h00 (“B”), 12h00 (“C”), 14h00 (“D”) e 16h00 (“E”) da amostra DP2 e regiões de cálculo de temperaturas.

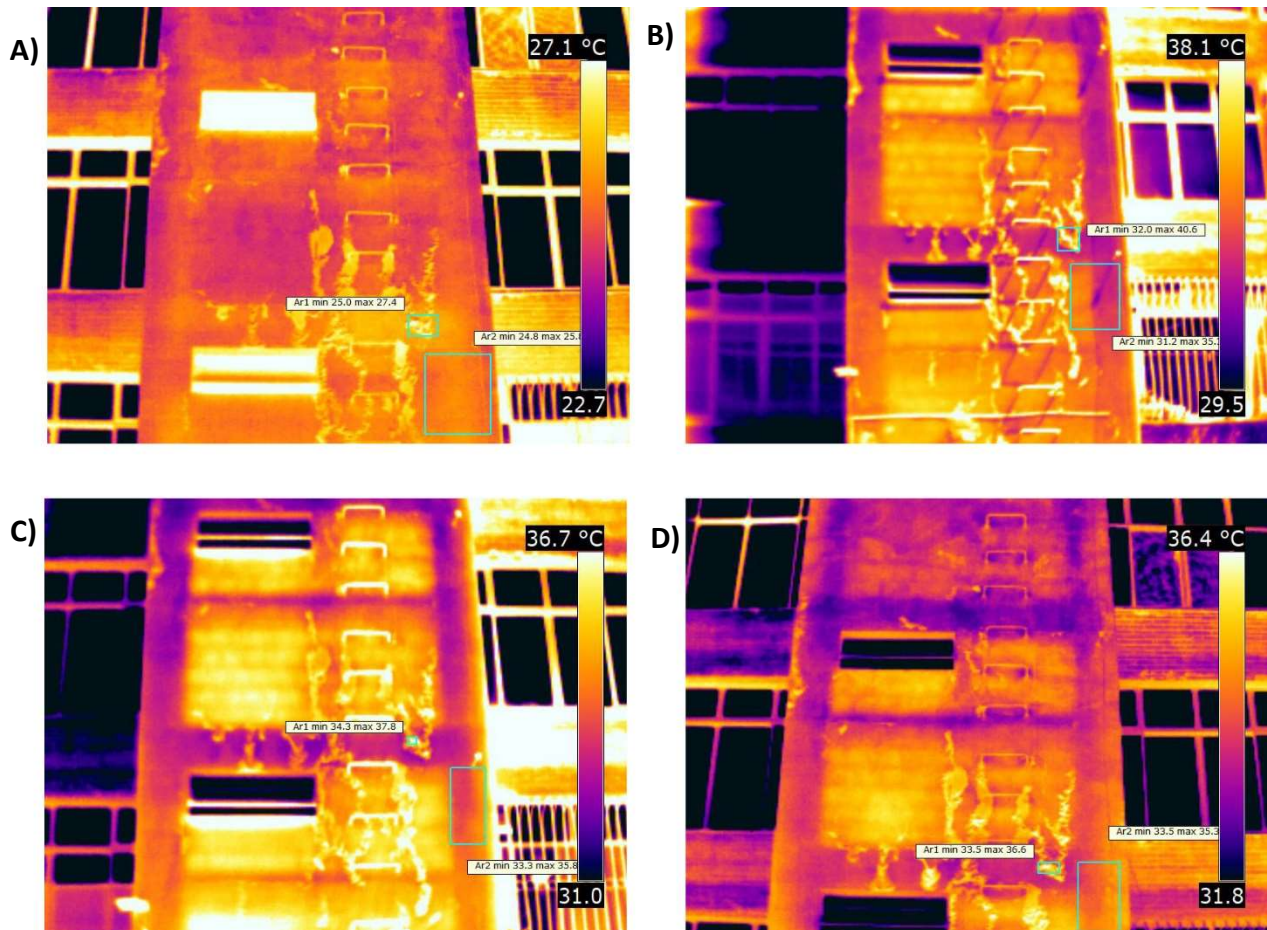
Figura 77 – Termograma às 7h30 (“A”), 9h00 (“B”), 11h00 (“C”) e 15h00 (“D”) da amostra BP1.

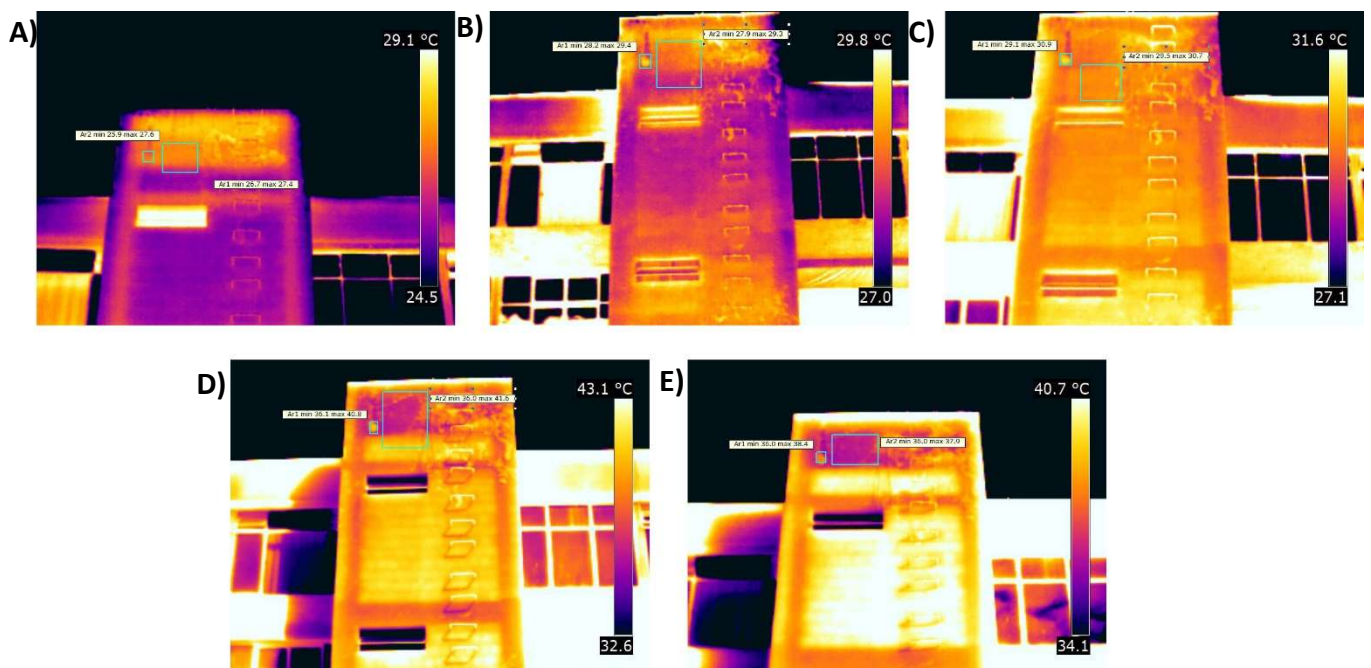
Figura 78 – Termografia às 7h30 (“A”), 9h00 (“B”), 11h00 (“C”), 15h00 (“D”) e 17h00 (“E”) da amostra BP2.
