**A INSERÇÃO DE ELEMENTOS CONTEMPORÂNEOS EM EDIFÍCIOS
COLONIAIS DA CIDADE DE GOIÁS - UM ESTUDO DE CASO**

Trabalho de Conclusão do Curso de Especialização em Educação e Patrimônio Cultural e Artístico, lato sensu- a distância, do Programa de Pós-graduação em Arte-PPG-Arte, Instituto de Artes da Universidade de Brasília.

| 3.1. Residência Unifamiliar – Rua Monsenhor Azevedo nº07 – Goiás/GO | 47 |

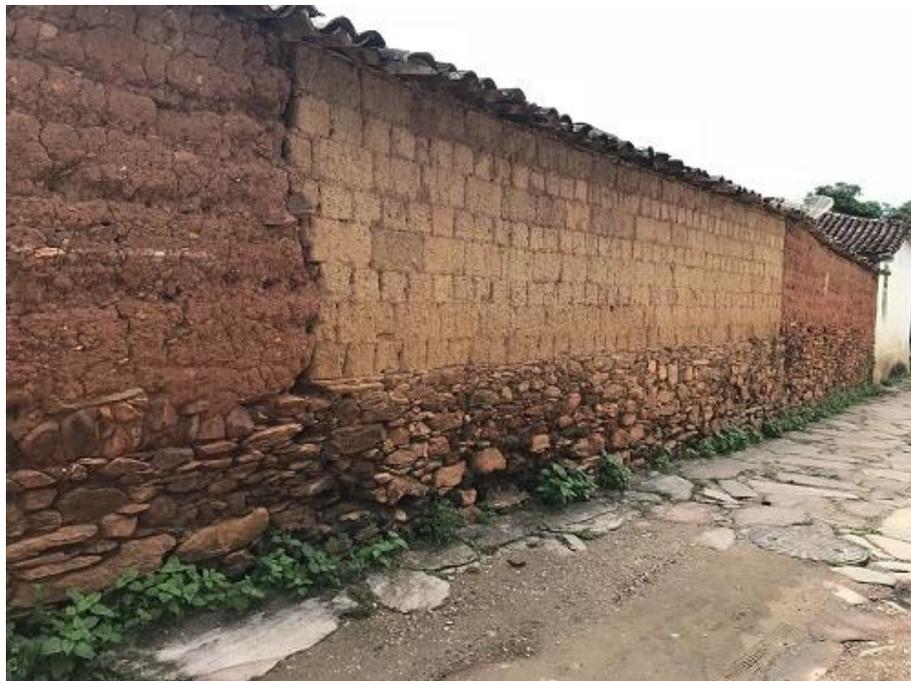
Figura 38 - Muro pertencente ao imóvel localizado à Rua Monsenhor Azevedo nº07. Nota-se presença de técnicas construtivas tradicionais como: adobe, taipa e pedra.

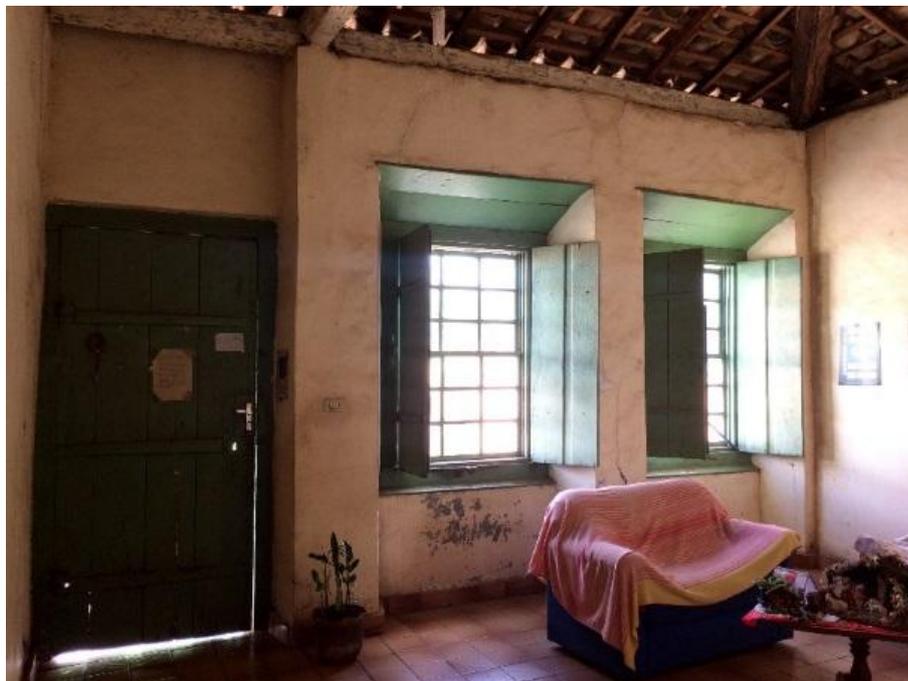
Figura 39 – Interior do Imóvel localizado à Rua Monsenhor Azevedo nº07. Nota-se presença de umidade ascendente, trincas e fissuras. Registro do ambiente sala de estar no qual foi relatada a substituição do piso em assoalho por piso cerâmico sobre aterro.

Deste modo aplica-se que se a substituição do assoalho por piso cerâmico realizada após a data de publicação da referida portaria, caracterizaria dano ao bem tombado, por enquadrar-se junto às técnicas construtivas tradicionais.

Desta forma, com o decorrer do tempo e ao passar de vários anos (Dona Romana não soube relatar quantos), essa alteração provocou/acelerou o processo de degradação das técnicas construtivas restantes.

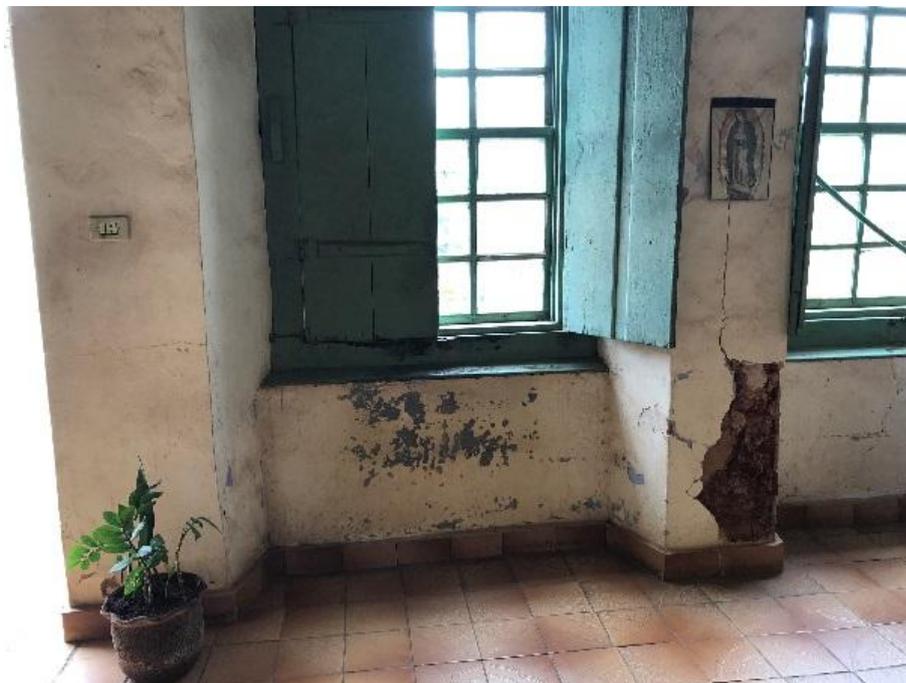
Figura 40 – Interior do Imóvel localizado à Rua Monsenhor Azevedo nº07. Nota-se presença de trincas, fissuras, desprendimento do reboco em trechos inferiores da alvenaria e umidade ascendente.

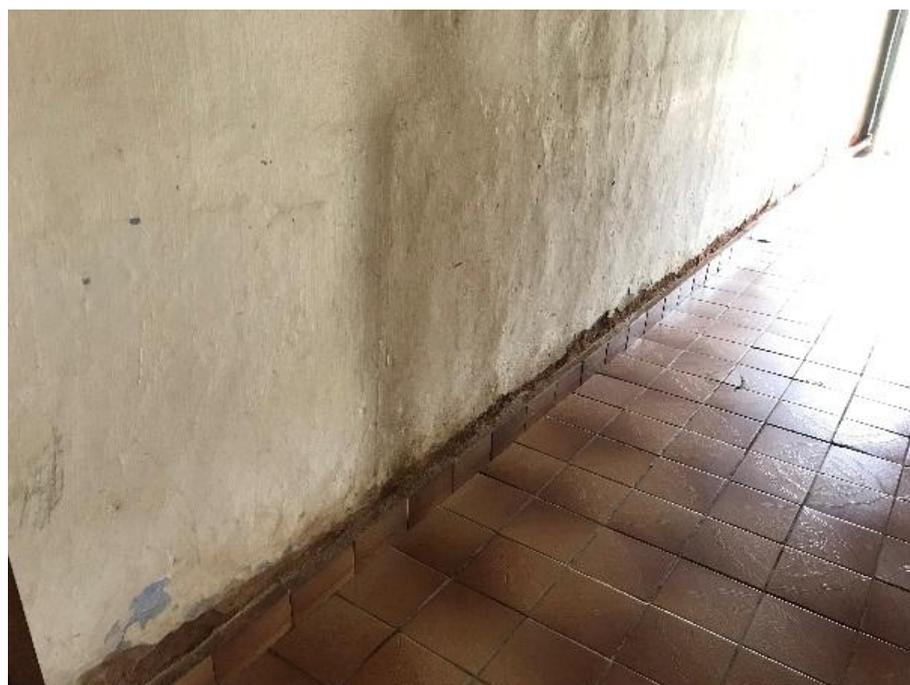
Figura 41 – Interior do Imóvel localizado à Rua Monsenhor Azevedo nº07. Nota-se presença de trincas, fissuras, pintura soltando e desprendimento do reboco em trechos inferiores da alvenaria e umidade ascendente.

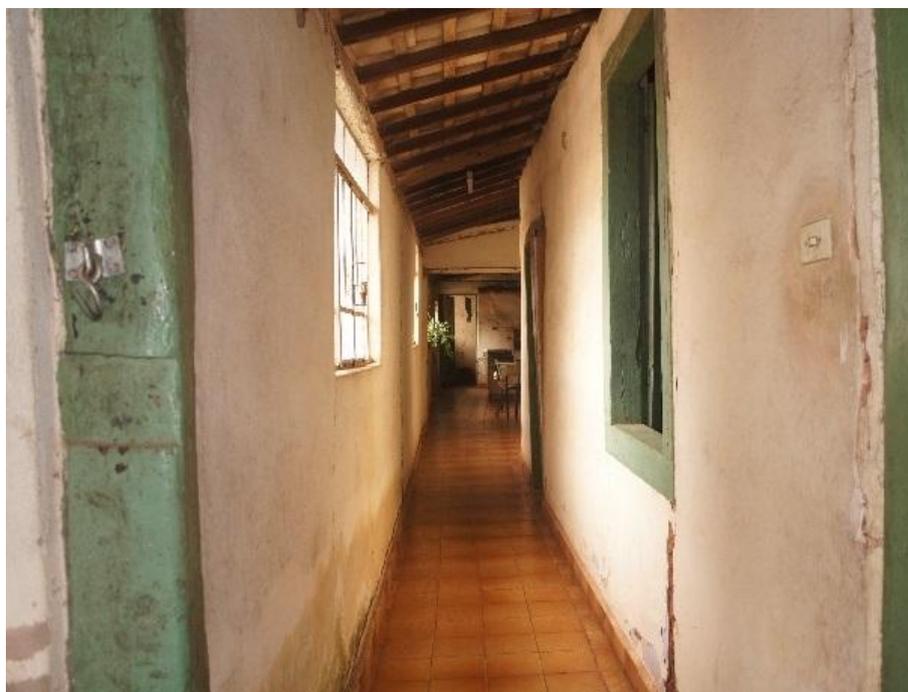
Figura 42 – Interior do Imóvel localizado à Rua Monsenhor Azevedo nº07. Nota-se presença de umidade ascendente e presença de esquadrias em metal e vidro na face voltada para o corredor lateral.

Quanto as esquadrias voltadas para os fundos, inseridas posteriormente, nota-se que não provocou danos estruturais, e que as peças não são visíveis dos logradouros e de demais visuais do conjunto tombado, sendo assim, aceitável, e que para o tempo que foram instaladas, a proprietária relatou que os benefícios de conforto foram benéficos.

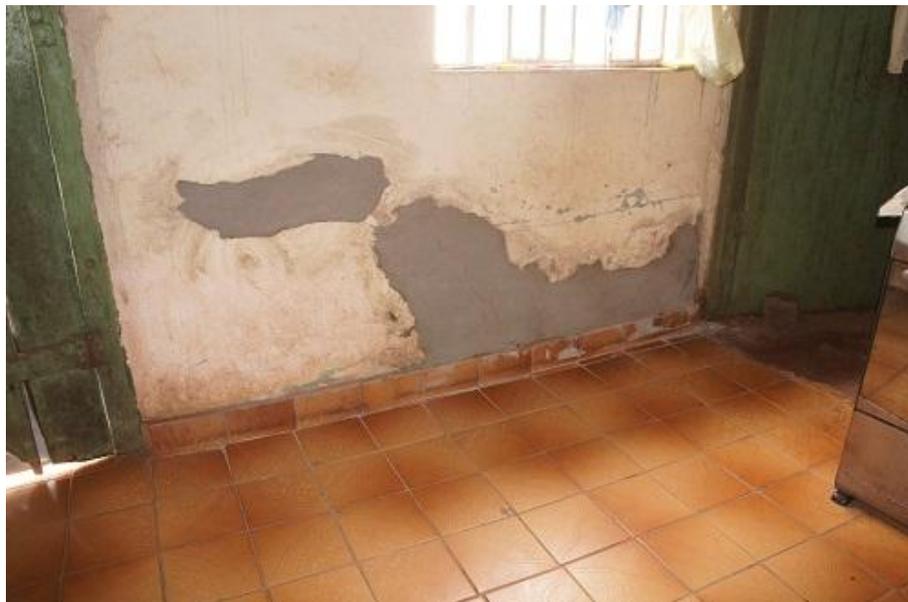
Durante a visita foi possível perceber intervenções simples, mas que mostraram-se incompatíveis com a técnica construtiva tradicional, como a aplicação de cimento no revestimento das alvenarias. Dona Romana relata que “foram remendos realizados com objetivo de reparar os trechos danificados”, e ela explanou ainda que “acreditava que o cimento seria mais forte e mais resistente do que a cal”.

Figura 43 – Interior do Imóvel localizado à Rua Monsenhor Azevedo nº07. Nota-se presença de umidade ascendente e aplicação de cimento na massa de revestimento da parede no trecho inferior.

As alvenarias coloniais possuem alto potencial higroscópico, ou seja, grande capacidade de absorção de água. Para a devida manutenção de paredes, há de se garantir a evaporação/ secagem desta água, e por este motivo deve-se fazer o uso de argamassas confeccionadas em cal e areia, sem adição de cimento. O uso de argamassas com cimento em sua composição é inadequado por promover a retenção da umidade no interior das paredes.

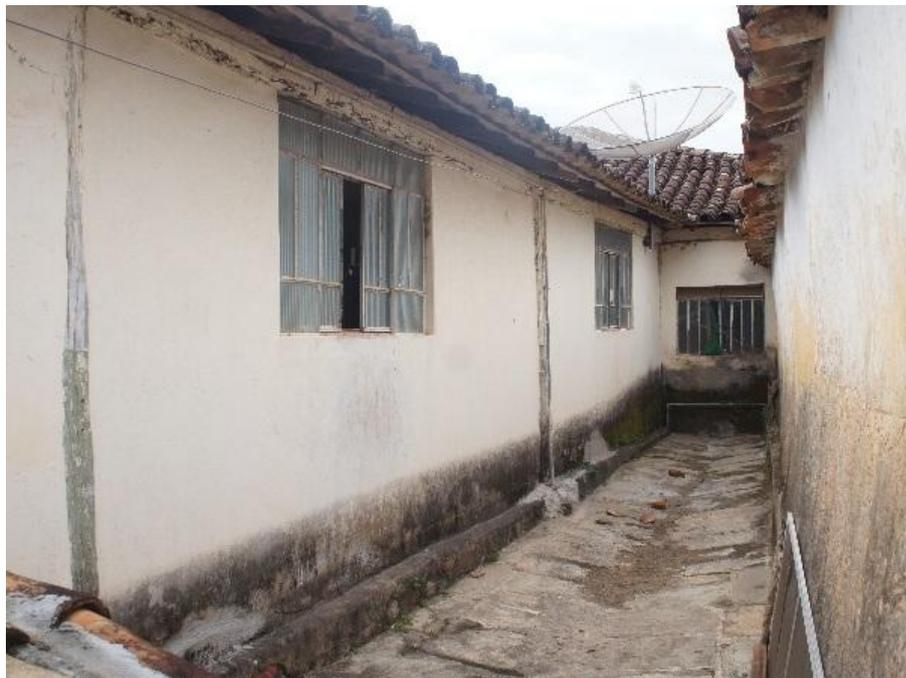
Figura 44 – Corredor lateral do imóvel localizado à Rua Monsenhor Azevedo nº07. Nota-se presença de umidade ascendente e presença de esquadrias em metal e vidro na face voltada para o corredor lateral.
