ANÁLISE DE VIABILIDADE TÉCNICA E ECONÔMICA DOS RESULTADOS DE ACESSIBILIDADE, PREVENÇÃO E COMBATE A INCÊNDIO DO SG-12/ENC

MONOGRAFIA DE PROJETO FINAL EM ENGENHARIA CIVIL

BRASÍLIA / DF: JULHO/2015

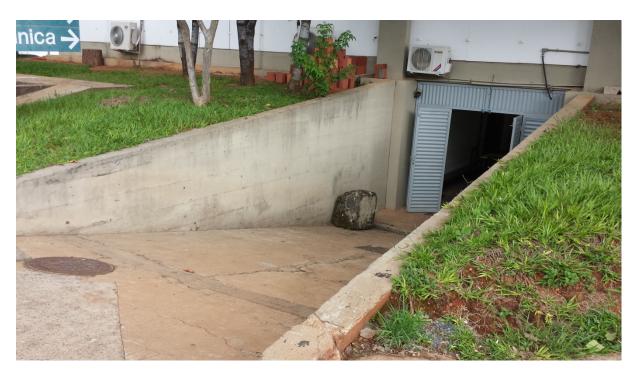
Outra incompatibilidade encontrada é a rampa de saída do Subsolo. É demandado que a inclinação da rampa seja de, no máximo, 10% ou 1:10. A rampa existente possui inclinação de 19%, verificados *in loco*.

Figura 4.8: Rampa para saída do subsolo. (Matsunaga e Leão, 2013).

Item 10 – Devido uma análise criteriosa *in loco* optou-se pela não alteração da rampa existente e sim pela construção de uma nova rampa lateral ao edifício. A mesma atenderá às especificações previstas na NBR 9050/2004 com inclinação de 6,7%, largura de 2m e comprimento de 19,50m. Dessa forma será possível solucionar o problema de acessibilidade do subsolo, de forma simples, com custo reduzido e sem alterar o funcionamento de carga e descarga de materiais da rampa atual. Por esses motivos designou-se a cor verde. A seguir estão as Figuras 6.12 e 6.13 de onde será a futura rampa.

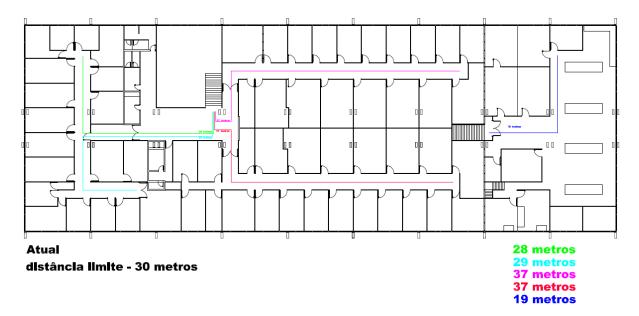
Tem-se aqui, portanto, um grave problema. De acordo com a planta do 1º pavimento (Figura 4.11) temos uma análise da gravidade da situação.

Figura 4.11: Distâncias a percorrer – 1º pavimento. (Matsunaga e Leão, 2013).

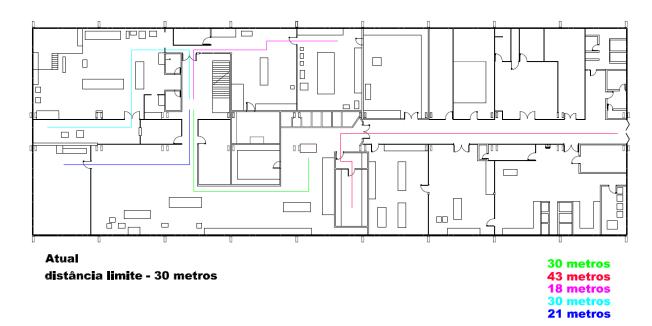
O subsolo também apresenta desconformidades de acordo com a NBR 9077, como mostra a Figura 4.15.

Figura 4.15: Distâncias a percorrer – subsolo. (Matsunaga e Leão, 2013).

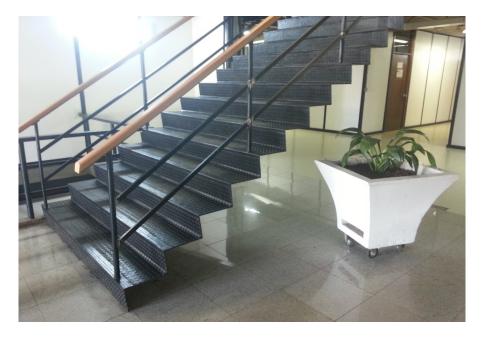
Como ilustra a Figura 4.19, a escada de acesso não está de acordo com a especificação adequada.

Figura 4.19: Escada de acesso ao 1º pavimento. Problemas com sinalização e corrimão. (Matsunaga e Leão, 2013).

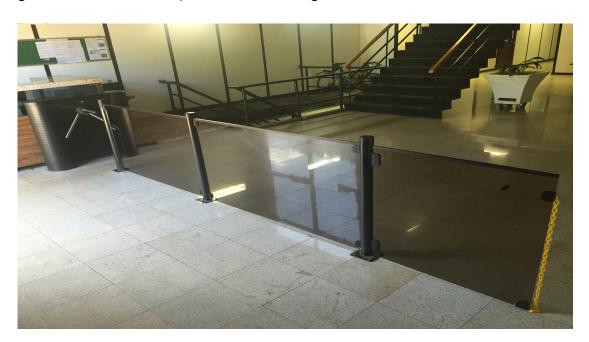
Figura 6.10: Obstrução na saída de emergência no térreo. (Amaral e Mendes, 2015).

- Item 5 Optou-se pela cor verde para troca do sentido de abertura das portas de rota de saída e para desmobilização da catraca, pois é um serviço de fácil execução e baixo custo. A Figura 6.10 ilustra a obstrução da saída de emergência no térreo.

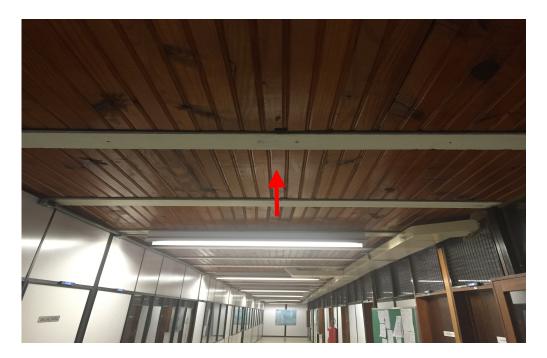
Figura 6.11: Forro existente no primeiro pavimento. (Amaral e Mendes, 2015).

Item 8 – Apesar de não ser uma reforma de custo elevado, optou-se pela cor amarela devido a dificuldade de substituição do forro, tendo em vista a realocação de todos os usuários de salas do primeiro pavimento. O forro existente é em madeira, contribuindo para a propagação de chamas, segue a Figura 6.11 do mesmo.

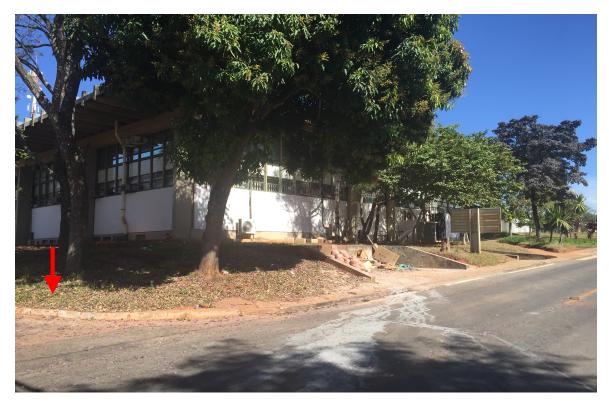
Figura 6.12: Local para futura rampa lateral. (Amaral e Mendes, 2015).

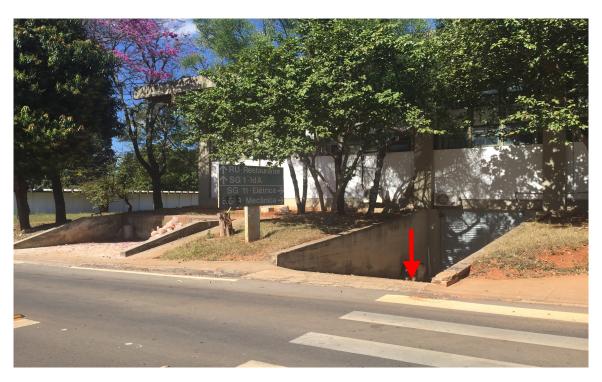
Figura 6.13: Rampa existente na fachada lateral esquerda. (Amaral e Mendes, 2015).

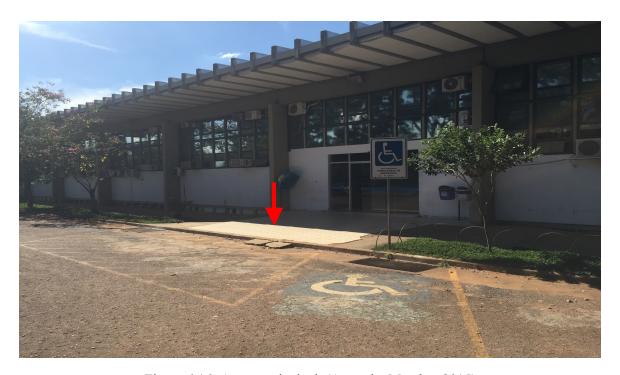
Item 11 – Por se tratar de uma reforma simples, rápida e de baixo custo adotou-se a cor verde. A modificação será no acesso frontal do edifício causando pouco transtorno aos usuários. A Figura 6.16 ilustra o local e sua rampa de acesso em péssimo estado.

Figura 6.16: Acesso principal. (Amaral e Mendes, 2015).
