**INSPEÇÃO E AVALIAÇÃO DOS SISTEMAS DE COBERTURA DOS BLOCOS C  
E F DA FACULDADE DE TECNOLOGIA DA UNIVERSIDADE DE BRASÍLIA**

MONOGRAFIA DE PROJETO FINAL 2 EM ENGENHARIA CIVIL

**UNIVERSIDADE DE BRASÍLIA**

**DATA: BRASÍLIA/DF, de dezembro de 2018.**

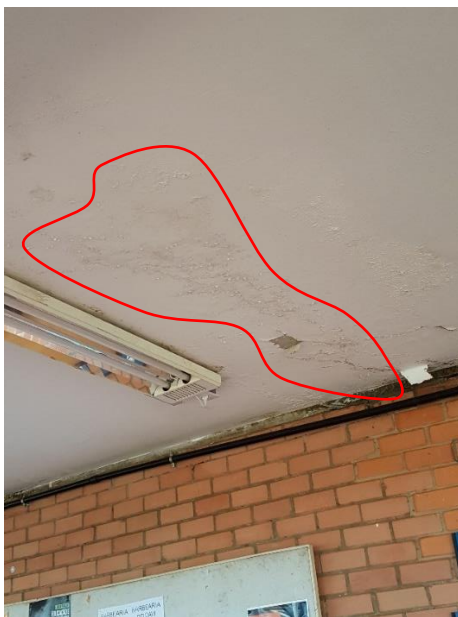
Figura 28 - Goteiras no forro do teto do corredor – área 1; ocorrência em destaque

Analisando as infiltrações na imagem anterior percebe-se que as goteiras são múltiplas e estão dispersas numa área ampla do teto, não se limitando a uma goteira pontual, como é o padrão. Há também manchas de umidade no local, bem como descascamentos do revestimento externo. Destaca-se, ainda a proximidade da luminária, representando riscos a rede elétrica. Adjacente ao problema explicitado na borda da estrutura da cobertura, tem-se a seguinte situação:

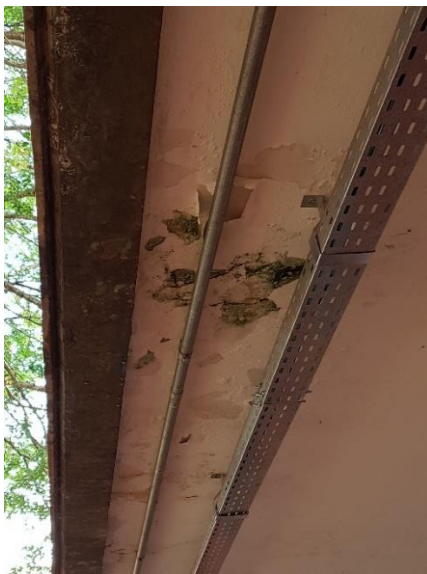
Figura 29 - Bolor, manchas de umidade e descascamentos do revestimento – área 1

Verifica-se situação com formação de bolor, descascamentos e manchas de umidade recentes, indicando que se trata de um ponto de manifestação de infiltrações como na situação anterior. Há proximidade com a rede elétrica e de dados.

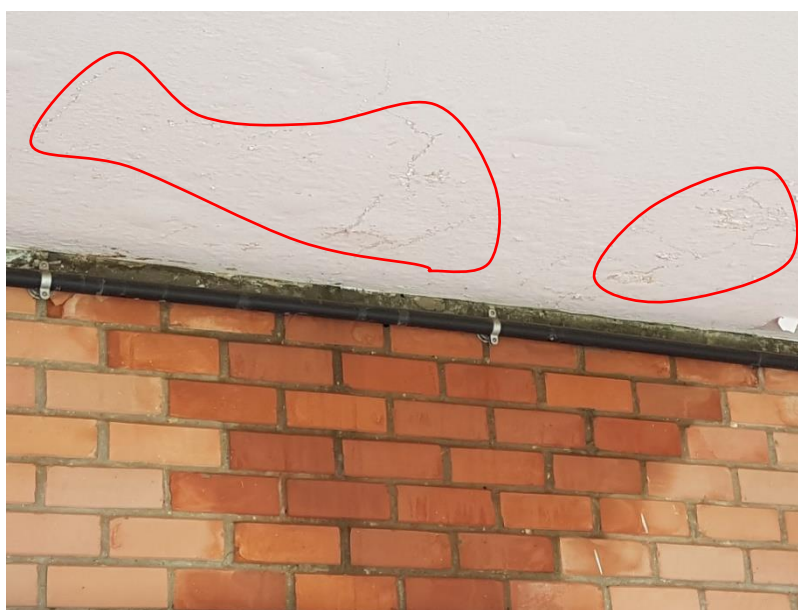
Figura 31 - Goteiras exibidas na Figura 30 em destaque – área 2

As situações ilustradas anteriormente são análogas as registradas em 30/10/2018 com a adição do escoamento de água de infiltração pela parede. Há proximidade com a rede elétrica, representando riscos. A seguir, na Figura 33 uma fotografia com visão ampla do problema:

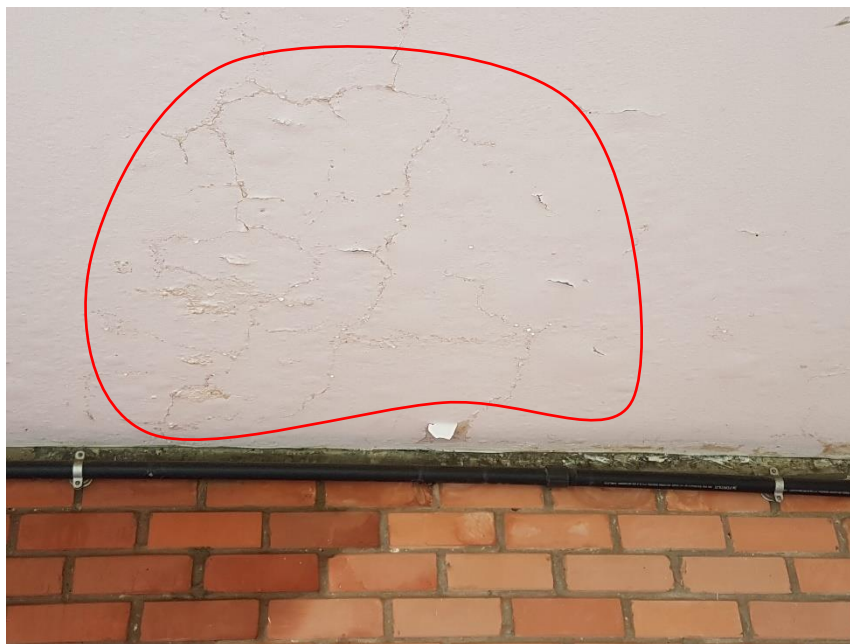
Figura 32 - Área de goteira adjacente ao escoamento – área 2; área em destaque

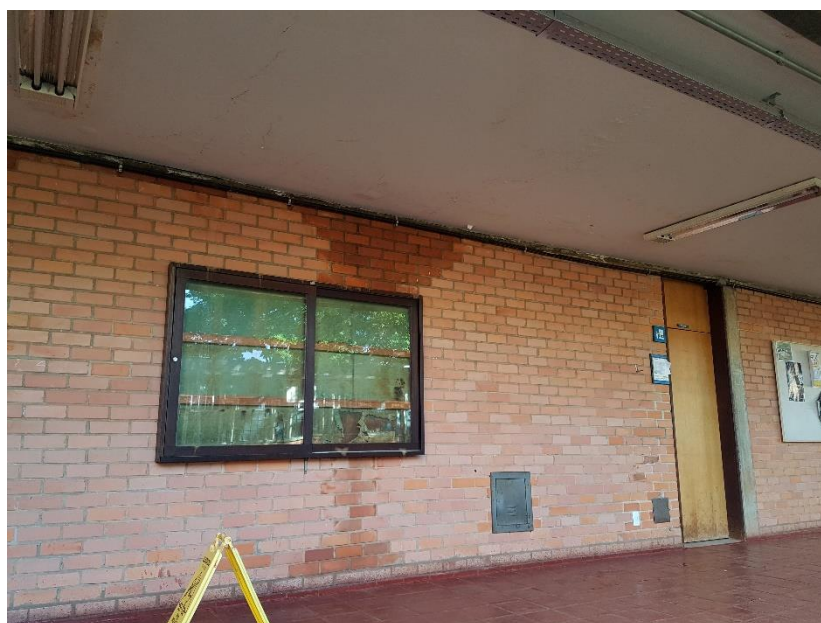
Figura 33 - Visão ampla do local com infiltrações – área 2

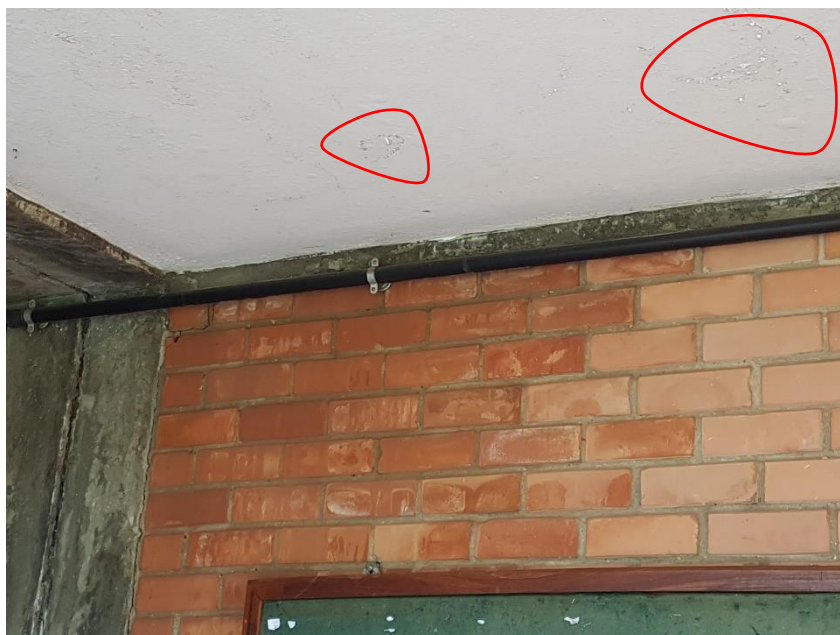
Figura 35 - Goteiras e indícios de escoamento de água – área 3; goteiras em destaque

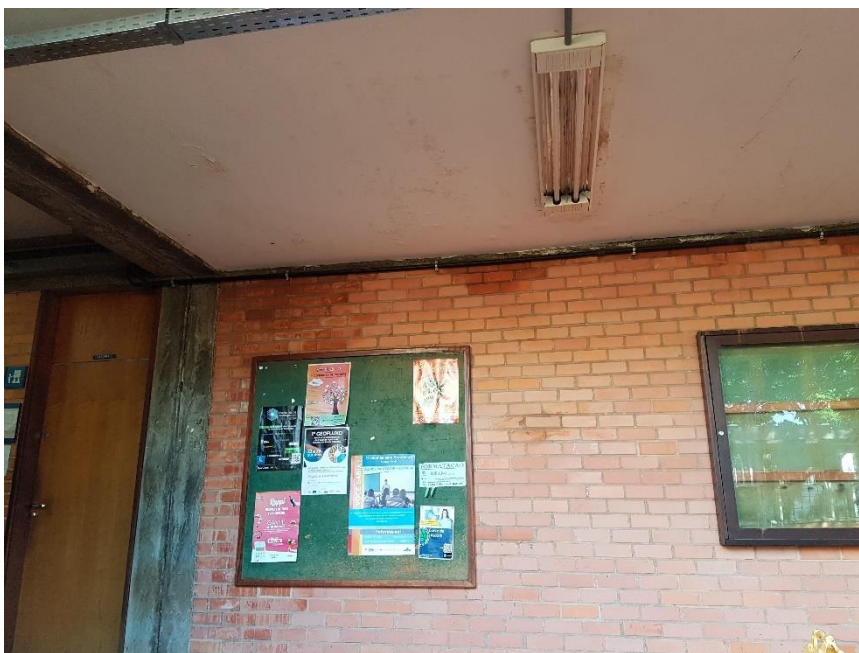
Figura 36 - Visão ampla das situações de infiltração – área 3

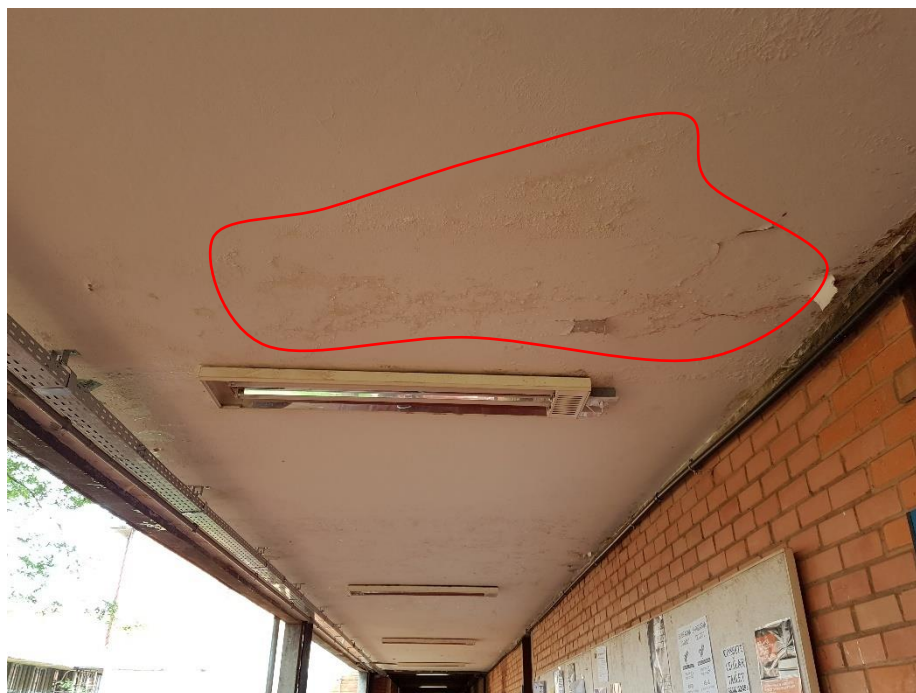
Em visita dia 13/10/2018 foi encontrado novamente goteiras na área 1, primeiramente verificadas em 30/10/2018, conforme imagem a seguir:

Figura 37 - Goteiras na área 1, em data diversa; goteiras em destaque

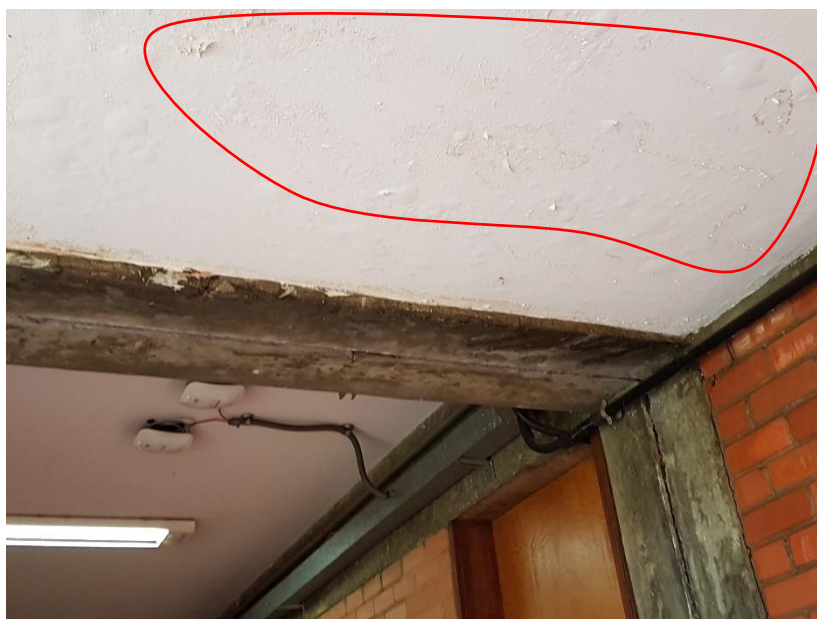
Figura 38 - Goteiras - área 3

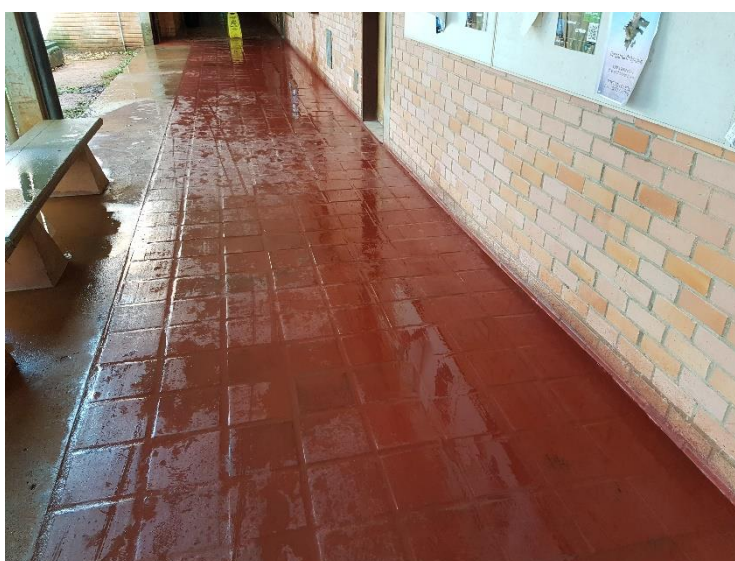
Todas essas goteiras no teto e escorrimentos pela alvenaria formam grandes poças causando transtornos aos transeuntes e funcionários dos serviços gerais, que tem de secar constantemente o local. Registro dos acúmulos de água na figura a seguir:

Figura 39 - Poças Provenientes das goteiras e escorrimentos na alvenaria

Analisando todas as situações anteriores, percebe-se que as zonas de maior ocorrência de goteiras e escorrimentos é no teto, junto as interfaces viga-teto. A partir de tal fato, preliminarmente é possível adotar a hipótese de que pode haver algum problema na impermeabilização da cobertura na zona de encontro laje-viga, também ocupado pelas calhas de drenagem, somente poderá ser confirmado ou não tal situação na vistoria do sistema de cobertura. Outra hipótese que pode ser levantada é haver algum defeito no telhado e a água então infiltra em tal ponto e move-se até o encontro laje-viga no qual percola.

O escorrimento de água na alvenaria parece ser proveniente das goteiras no teto, que tem por ali caminho preferencial, porém se de fato houver algum tipo de anomalia na zona laje-viga, pode ser que parte dessa água venha, também, de infiltrações diretamente nestes locais.

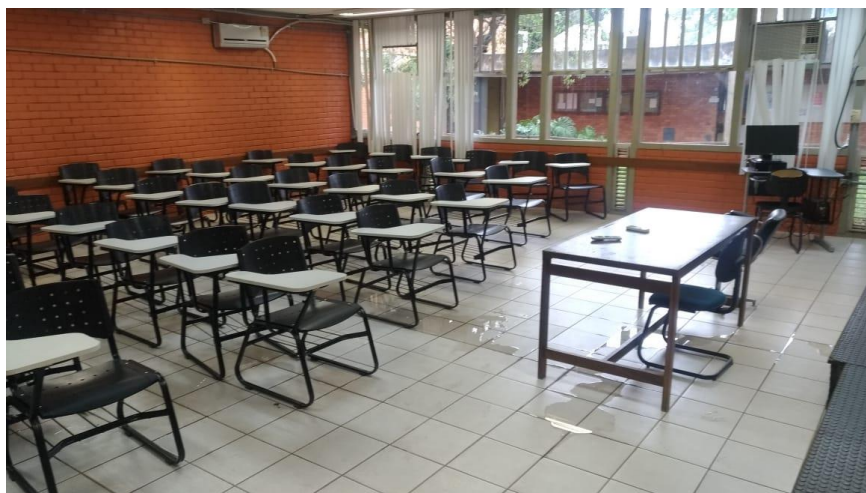
Figura 41 - Poças de água devido ao escoamento de água na alvenaria

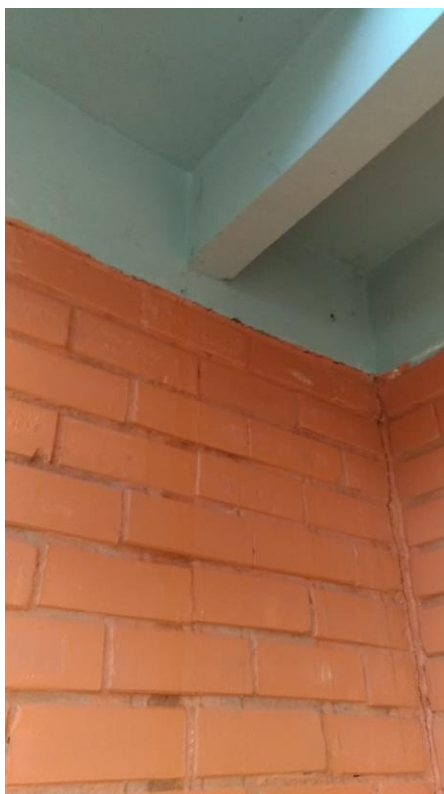
Figura 42 - Escorrimento de água na interface viga-alvenaria

Na imagem acima percebe-se que há fluxo de água com origem na transição viga-alvenaria, não há nenhuma ocorrência na laje. É importante ressaltar que essa infiltração está exatamente junto ao escoamento da área 3 no corredor do ENC, assim sendo, na falta de indícios que demonstrem que o líquido vem do teto da sala ou qualquer outro local interno a esta, este segundo vazamento na sala CT 25/15 deve ocorrer pela percolação da água de escoamento entre a parede e a viga, na zona de aperto, da face externa – corredor para a face interna – sala de aula.

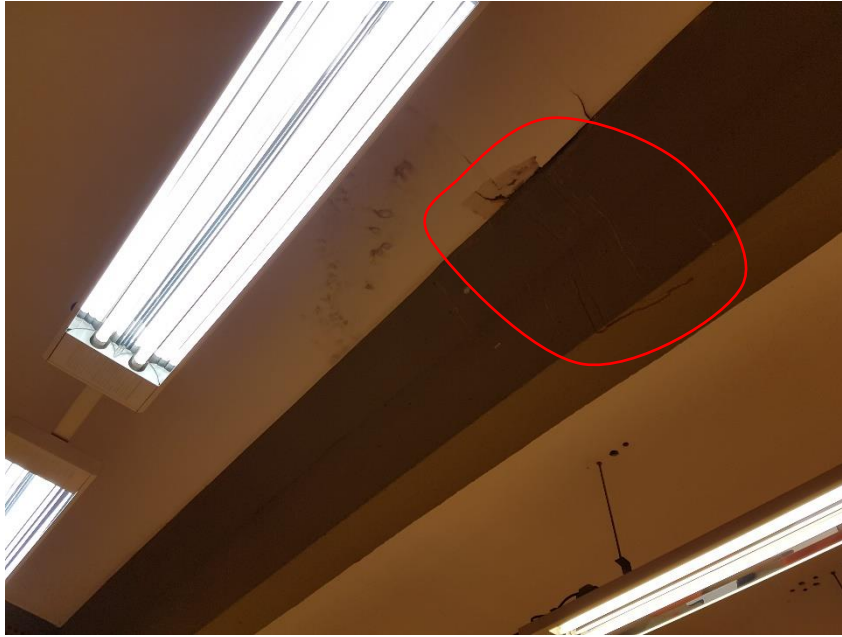
Figura 44 - Manchas indicando o caminho de goteiras recém-secas; manchas em destaque

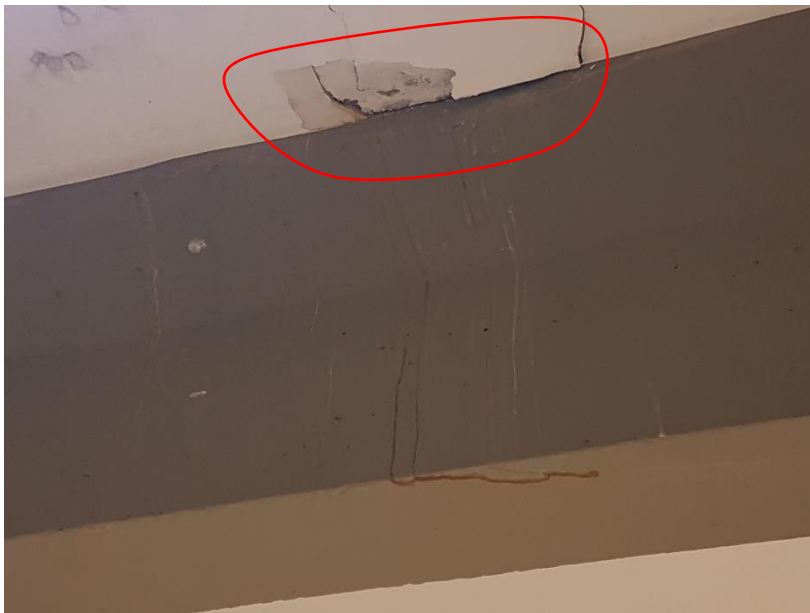
Figura 45 - Destaque na saída de água no teto

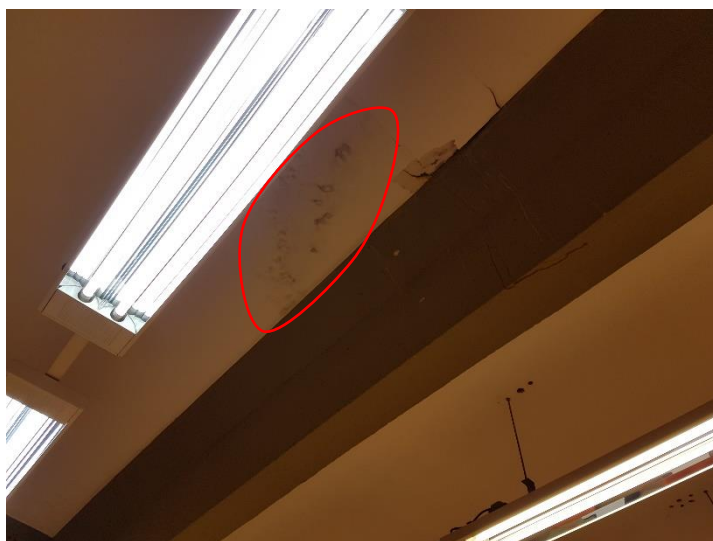
Figura 46 - Manchas de umidade no teto em destaque

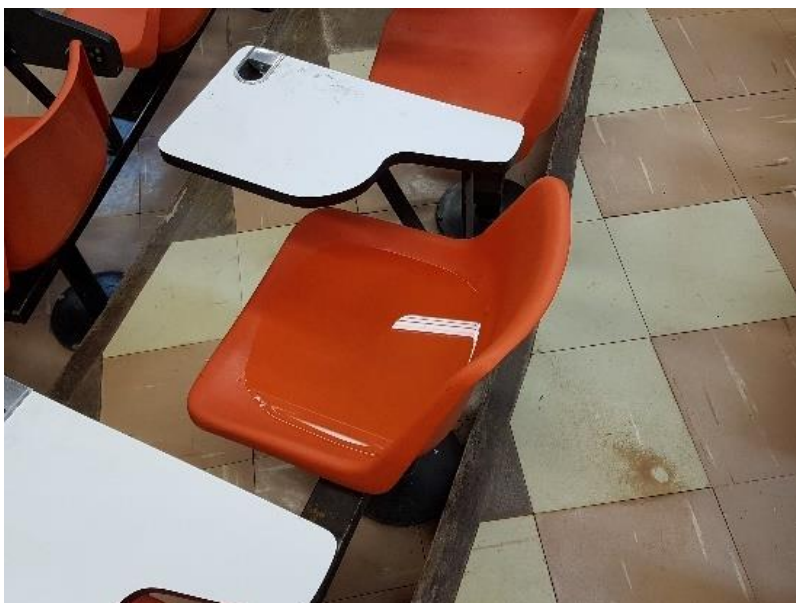
Figura 47 - Cadeira com acúmulo de água

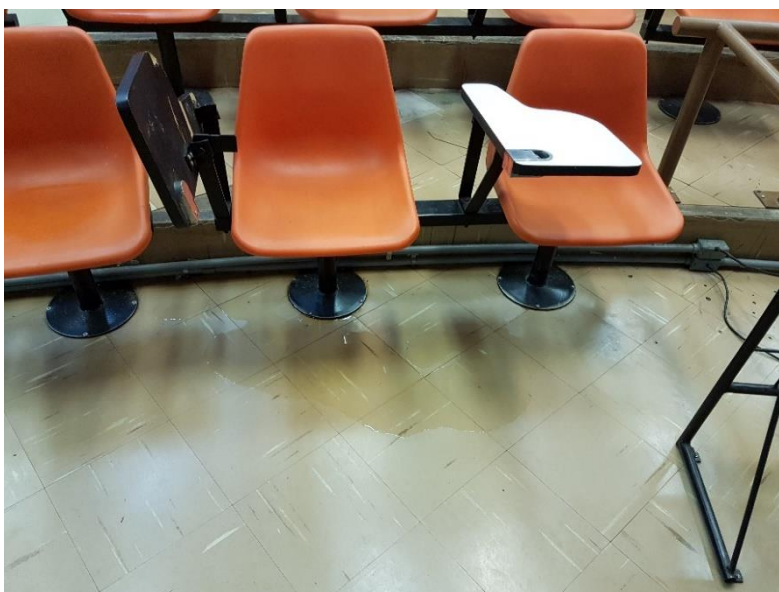
Figura 48 - Poças de água formadas pela goteira

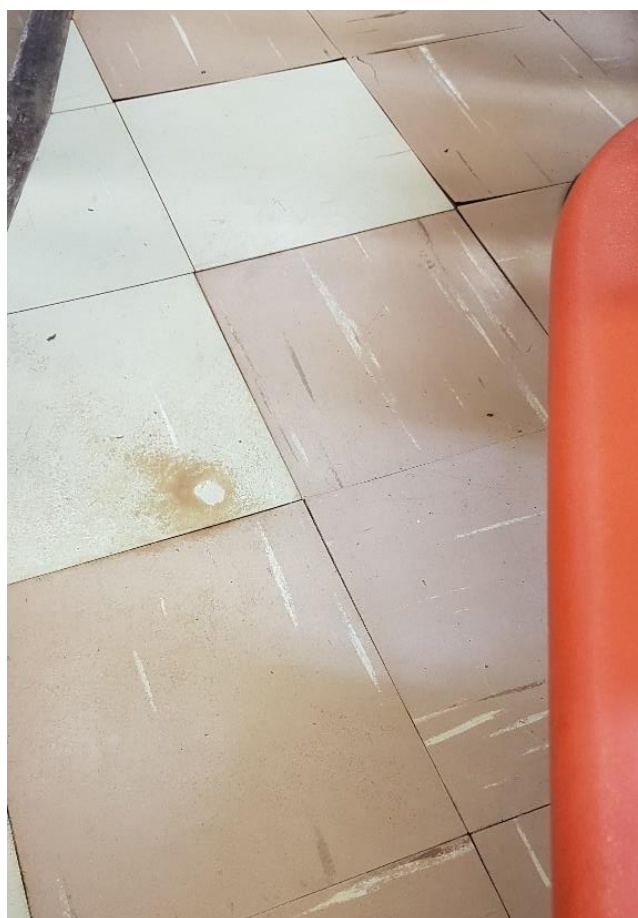
Figura 49 - Possível marca antiga de goteiras

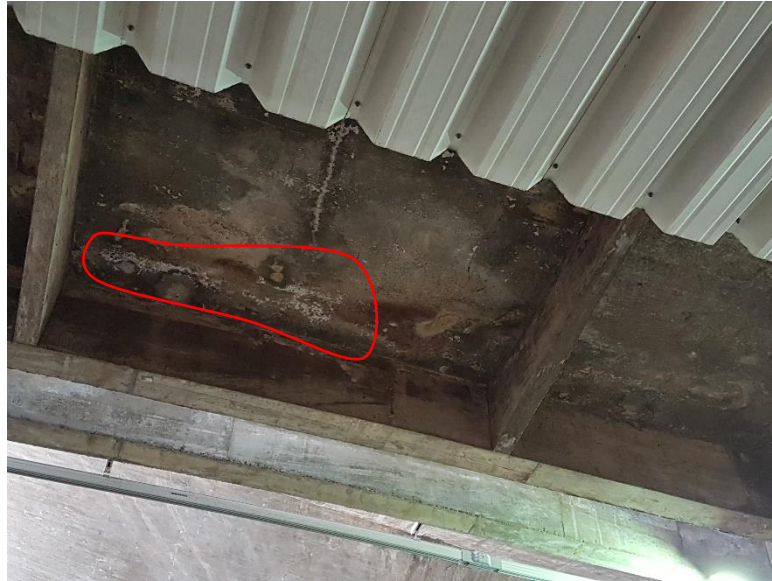
Figura 52 - Manchas de umidade e de eflorescências 2; eflorescências em destaque

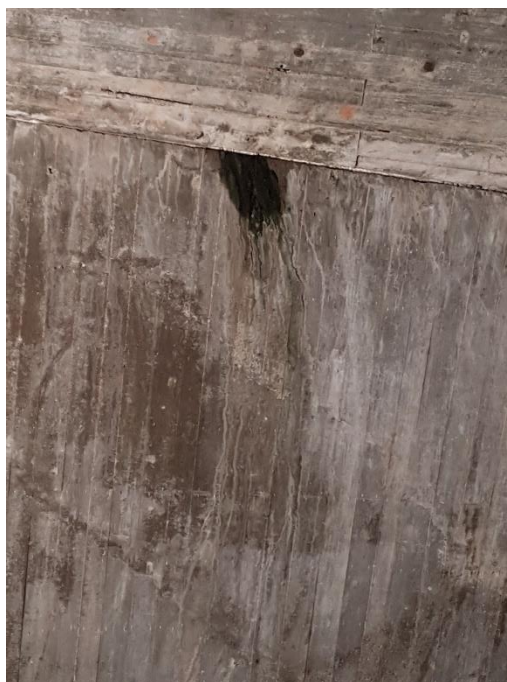
Figura 55 - Bolor em destaque

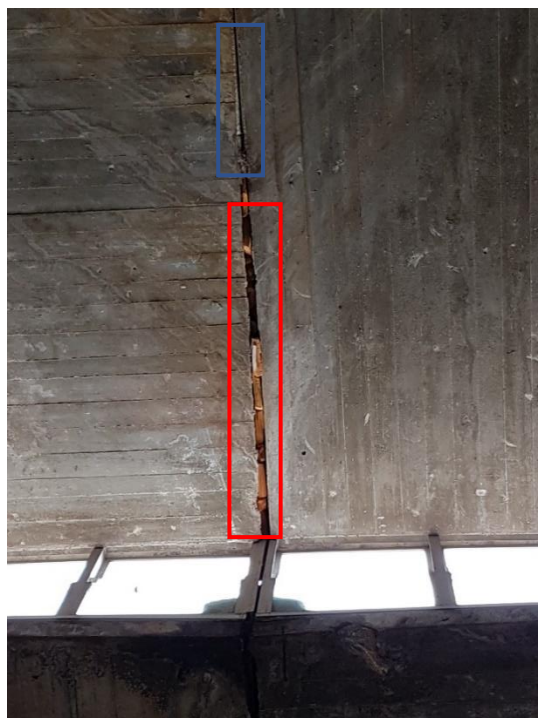
Figura 56 – Espessura não uniforme de junta indicando movimentação; azul - zona de junta com espessura normal, vermelho – zona com espessura de junta excessiva

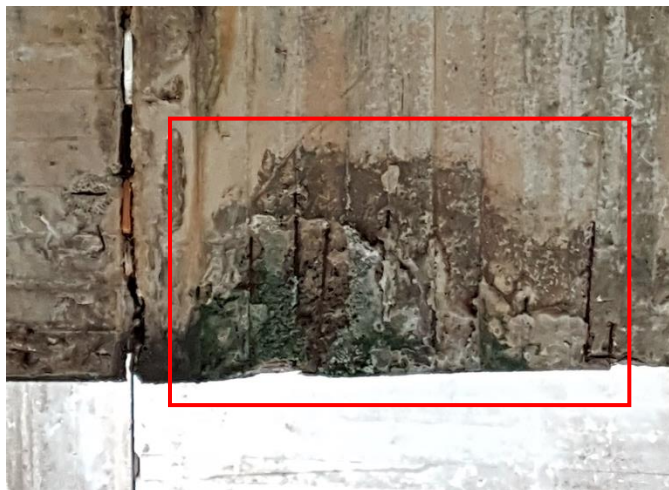
Figura 58 - Desagregação de concreto no parabolóide expondo armadura; destaque na zona corroída

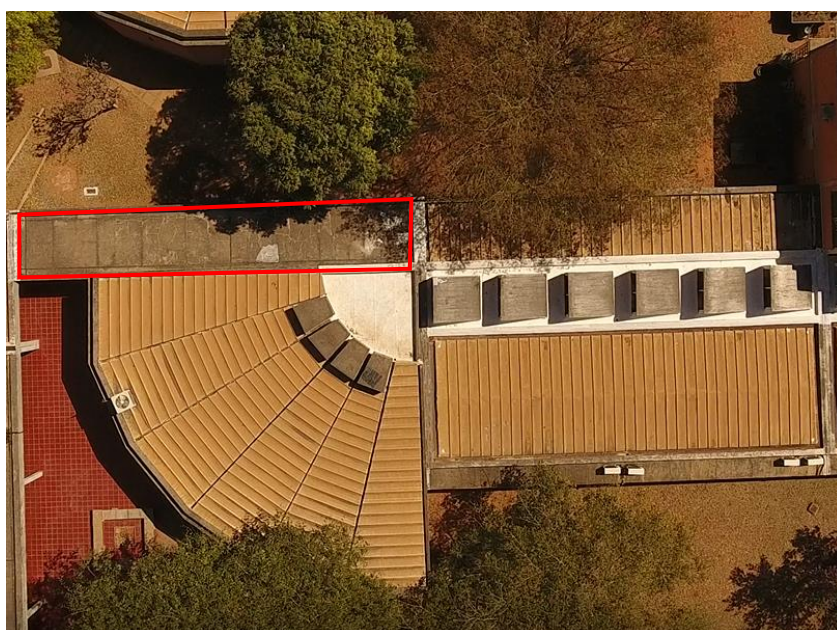
Figura 64 - Imagem VANT sobre cobertura Bloco C; área desprotegida em destaque

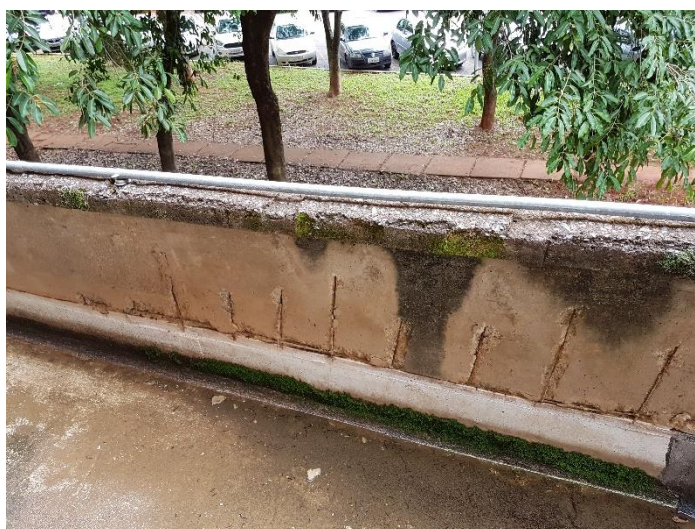
Figura 79 - Armaduras aparentes da platibanda

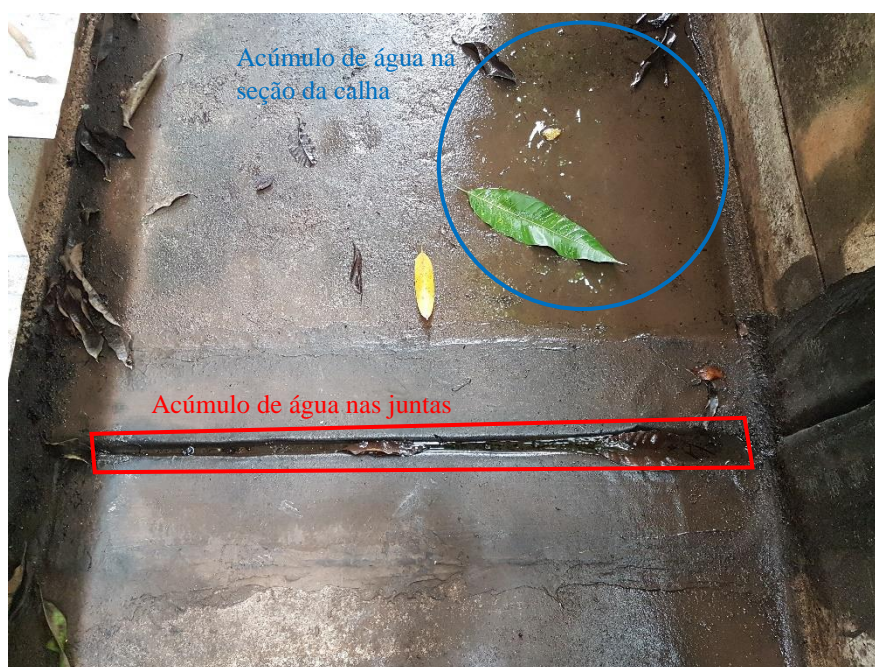
Figura 83 - Acúmulo de água na junta e na seção da calha

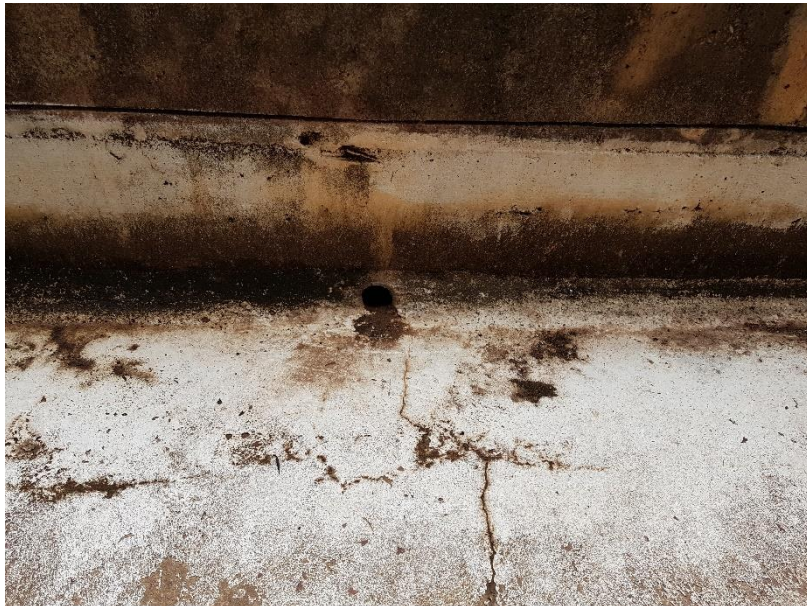
Figura 85 - Entrada dos tubos de queda desprotegido
