**CONSIDERAÇÕES SOBRE MÉTODOS DE AVALIAÇÃO
SUBJETIVA E OBJETIVA DE PAVIMENTOS URBANOS:**

O CASO DE VALPARAÍSO DE GOIÁS - GO

MONOGRAFIA DE PROJETO FINAL EM TRANSPORTES

BRASÍLIA / DF: NOVEMBRO / 2019

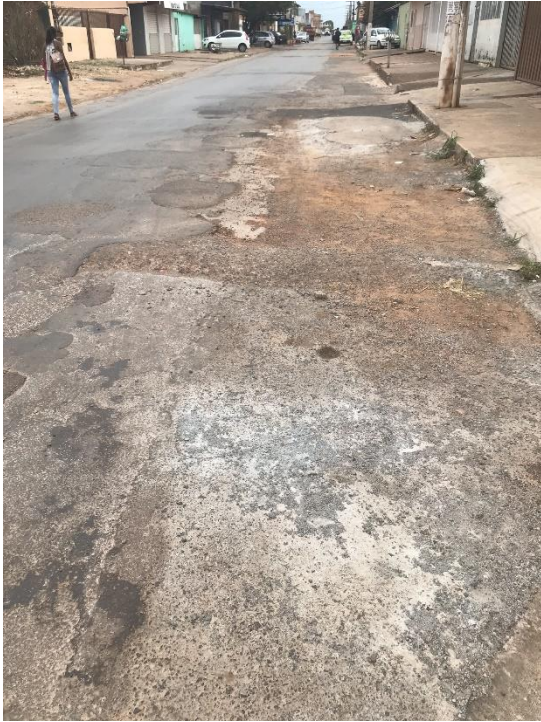
Figura 4.6 - Condição Ruim (Segmento 1)

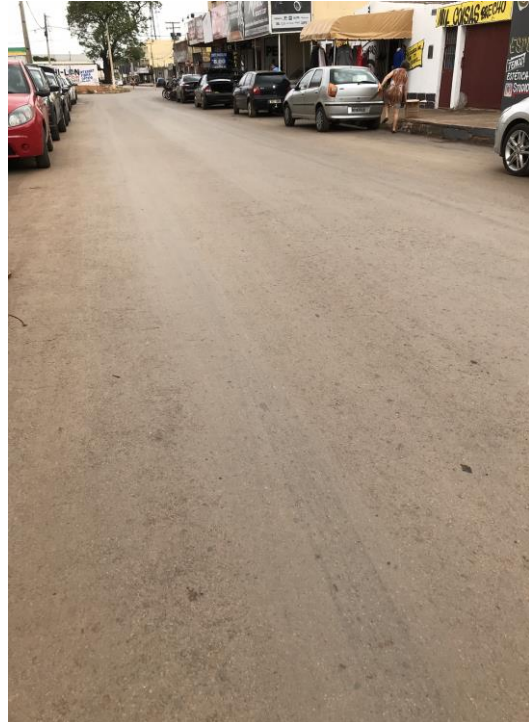
Figura 4.7 – Condição Ótima (Segmento 46)

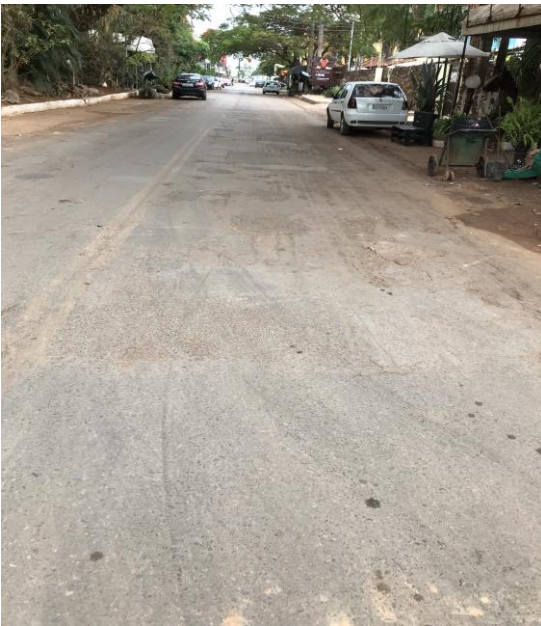
Figura 4.8 - Condição Regular (Segmento 40)

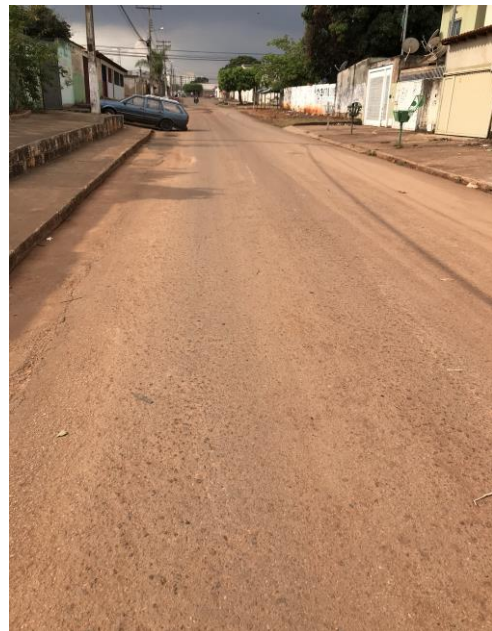
Figura 4.9 - Condição Boa (Segmento 47)
