UNIVERSIDADE DE BRASÍLIA - UnB
FACULDADE DE TECNOLOGIA
DEPARTAMENTO DE ENGENHARIA FLORESTAL

**IDENTIFICAÇÃO E QUANTIFICAÇÃO DE
PATOLOGIAS EM UMA ESTRUTURA DE BAMBU**
ESTUDO DE CASO DA “OCA”, SINPRO, Brazlândia/DF

Trabalho de conclusão de curso apresentado ao Departamento de Engenharia Florestal da Universidade de Brasília, como requisito parcial para obtenção de graduação em Engenharia Florestal.

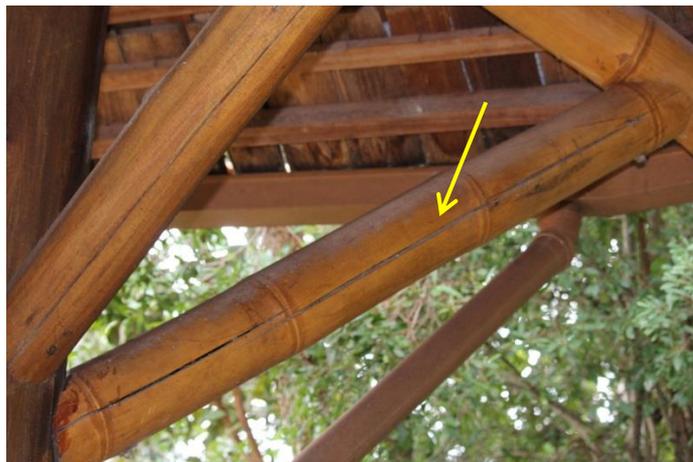
Figura 4 – Fissura longa em peça de bambu (Fonte: Frederico Rosalino)

As possíveis intervenções a serem indicadas nos possíveis casos de fissuras encontrados, são: instalação de braçadeiras, calafetagem com mistura de resina de mamona e serragem de bambu, ou substituição da peça, em caso de extrema severidade, quando a peça apresentar comprometimento de sua capacidade estrutural.

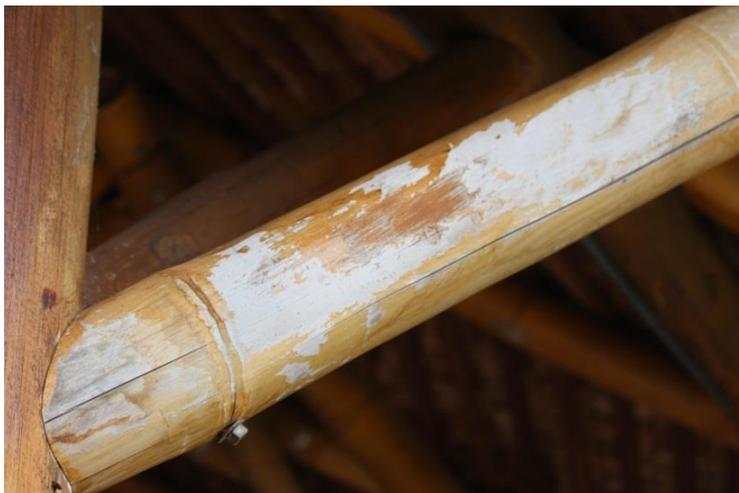
Figura 5 - Processo de fotodegradação em peça de bambu em estágio avançado (Fonte: Frederico Rosalino)

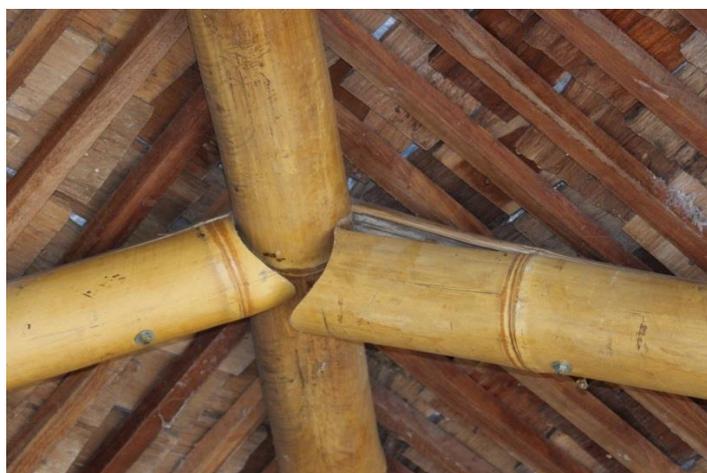
Figura 6 - Fissura causada por problemas nas ligações (Fonte: Frederico Rosalino)

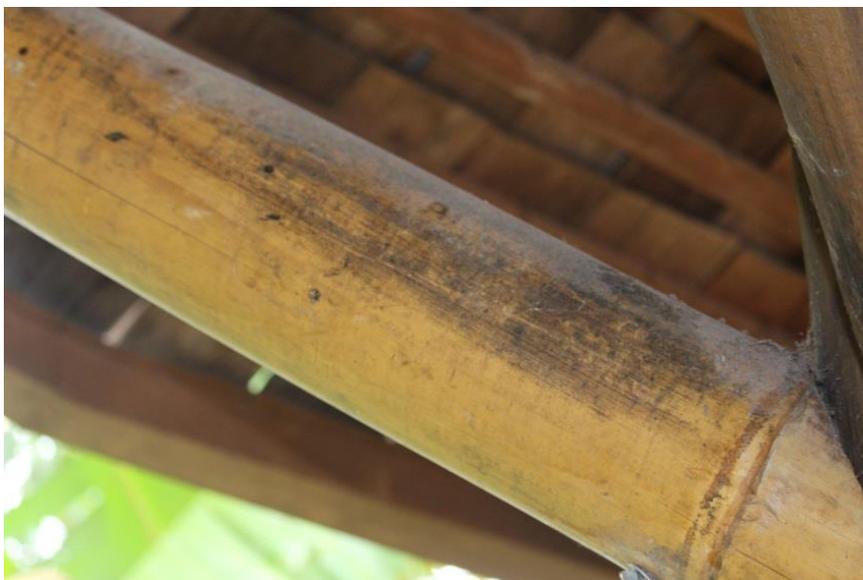
Figura 7 - Fungo em estágio “avançado” (Fonte: Frederico Rosalino)

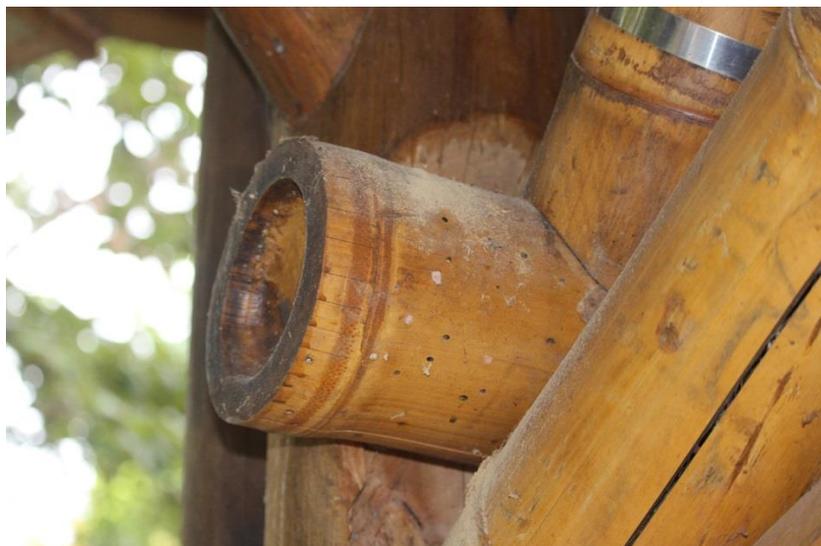
Figura 8 - Sinais de infestação ativa do Besouro Tigre (*C. annularis*) (Fonte: Luiz Henrique Schaefer)

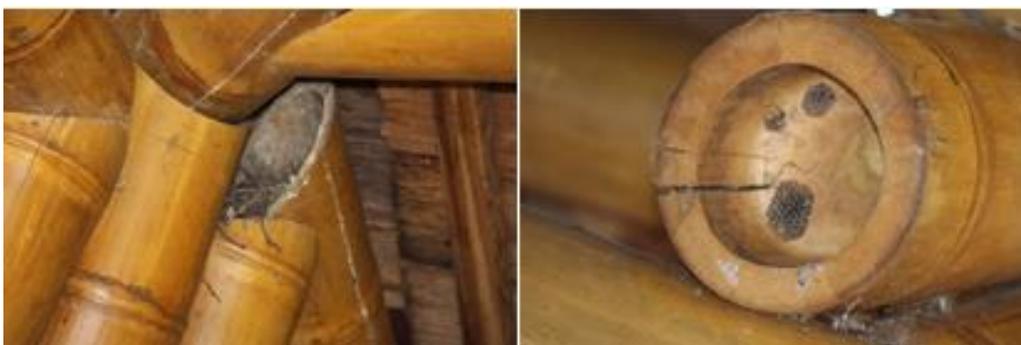
Figura 9 - Ninhos de aves e casas de insetos na estrutura (Fonte: Frederico Rosalino)

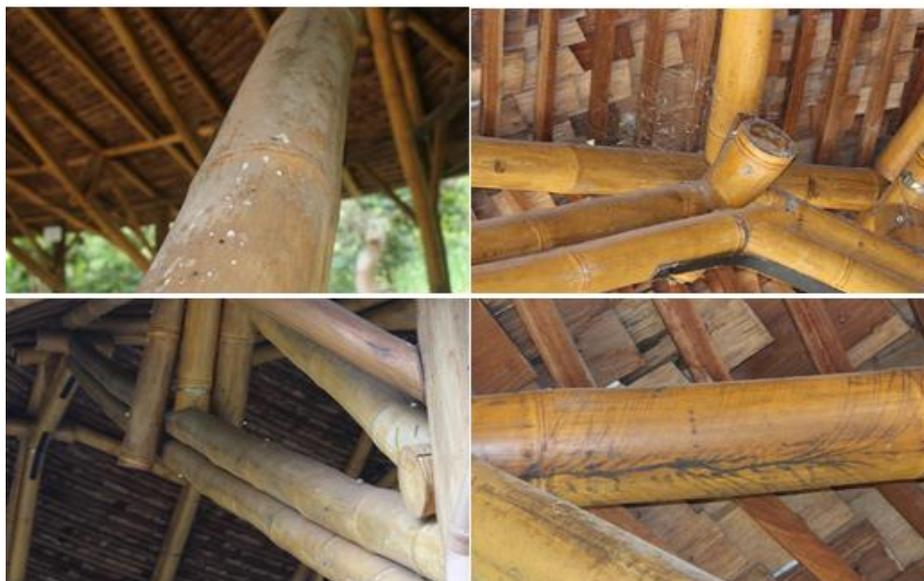
Próximo ao forramento pode ser observado muita poeira, teias de aranha, resíduos de animais e marcas d’água que estão presentes desde o período de construção (Figura 13). Apesar de não serem apresentados como patologias, são fatores favoráveis ao estabelecimento destas e dificultam a identificação das mesmas. Portanto, deverão ser tomadas medidas de intervenção para estes casos, como limpeza das peças e do forramento.

Figura 13 - Casos não classificados como patologias na estrutura (Fonte: Frederico Rosalino e Luiz Henrique Schaefer)

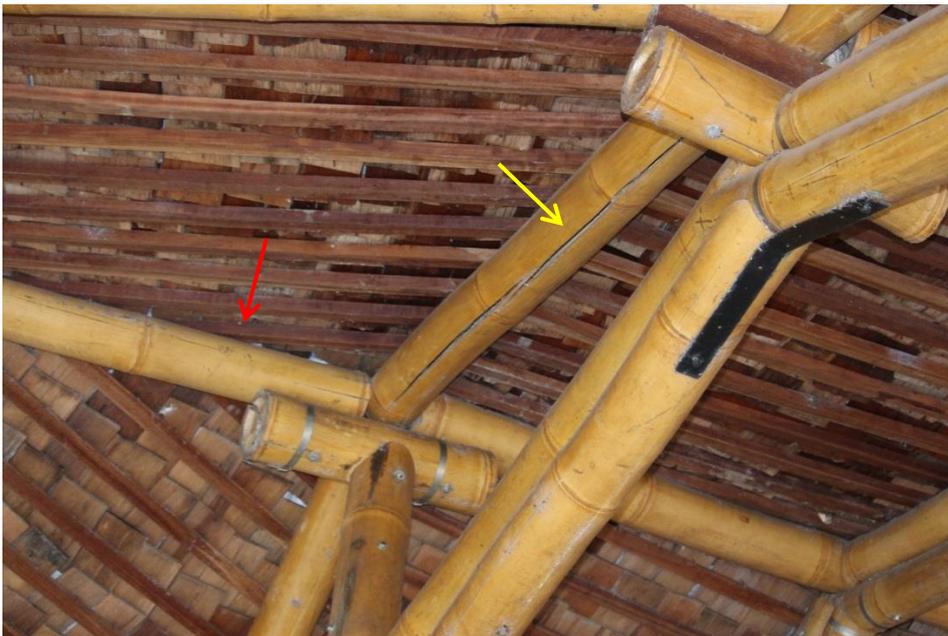
Fissura nos colmos (Figura 16) foi a patologia de maior ocorrência, afetando 55,2% do total de peças da estrutura. Dos 74 casos registrados para a patologia, 46 foram longas conforme a determinação na metodologia. As causas identificadas para as fissuras foram por variação dimensional (Figura 17), exceto um caso estrutural (Figura 18).

Figura 17 – Fissuras curta (seta vermelha) e longa (seta amarela)(Fonte: Frederico Rosalino, modificada)

Uma vez estabelecida a patologia, de nada adianta o tratamento com selantes e vernizes. Para casos de correção existem duas possibilidades de acordo com a severidade do caso. Para casos menos graves, com fissuras menos largas, o uso de braçadeiras é suficiente. As braçadeiras funcionam impedindo o movimento radial dos tecidos do bambu e a ampliação das fissuras. Para casos mais avançados, juntamente com as braçadeiras, deve-se realizar a calafetagem. A calafetagem é o preenchimento do vão criado pela rachadura. Pode ser realizado com uma mistura que leva cola para madeira e serragem de bambu, ou ainda por outras resinas naturais, como de mamona, substituindo a cola na mistura (figura 20).

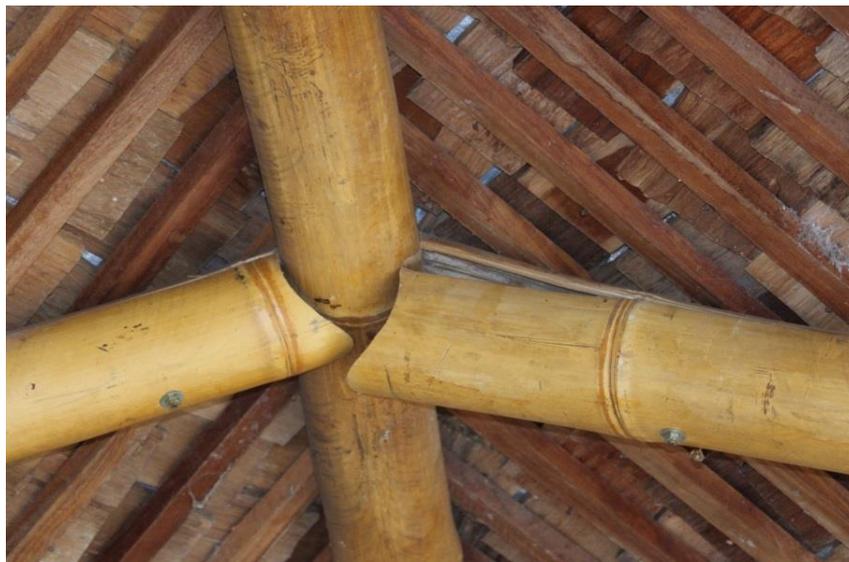
Figura 18 - Fissura gerada por causa estrutural (Fonte: Frederico Rosalino)

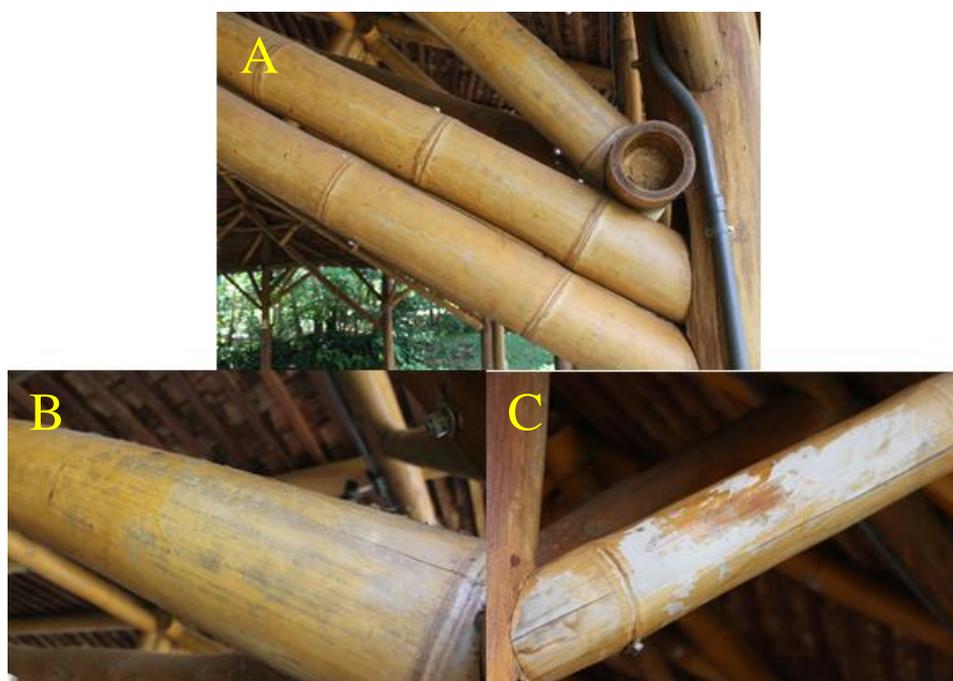
Novamente explica-se o fato pelo lado oeste ser o lado menos protegido por vegetação e mais exposto à ação solar. Sabe-se que todas as peças foram protegidas com “Stain” durante a construção da obra, e que este tem uma durabilidade limitada, principalmente quando exposto às intempéries. Fabricantes recomendam a manutenção em períodos de seis meses até dois anos (JUNIOR; KENUPP; CAMPOS, 2009), de acordo com o uso. Como as peças em questão estão expostas há seis anos, a falta de manutenção dessa proteção está permitindo a deterioração do material.

Figura 24 - Exemplos de casos em estágio inicial (A), médio (B) e avançado (C) de fotodegradação (Fonte: Frederico Rosalino e Luiz Henrique Schaefer)

Mesmo que maior parte dos casos registrados estejam enquadrados como estágios relativos inicial ou médio (21 de 24) (Figura 24), recomenda-se o lixamento e a reaplicação de Stain ou verniz para reestabelecer a homogeneidade da coloração e a proteção do material. Mesmo que não haja comprovação científica, pela experiência dos profissionais que atuam na área, o Stain fosco é o tipo de selante que melhor se adapta ao uso com bambu, por penetrar e impregnar também os veios do bambu (MARÇAL, 2008). Para os casos em que já existe uma despigmentação notável, é necessário o lixamento da peça, reestabelecendo a homogeneidade da cor, seguido pela aplicação do selante superficial. Ainda, como outra forma de proteção, o cultivo de plantas suspensas na estrutura nesta área mais exposta pode reduzir a ação do sol sobre bambu, sem criar um ambiente.

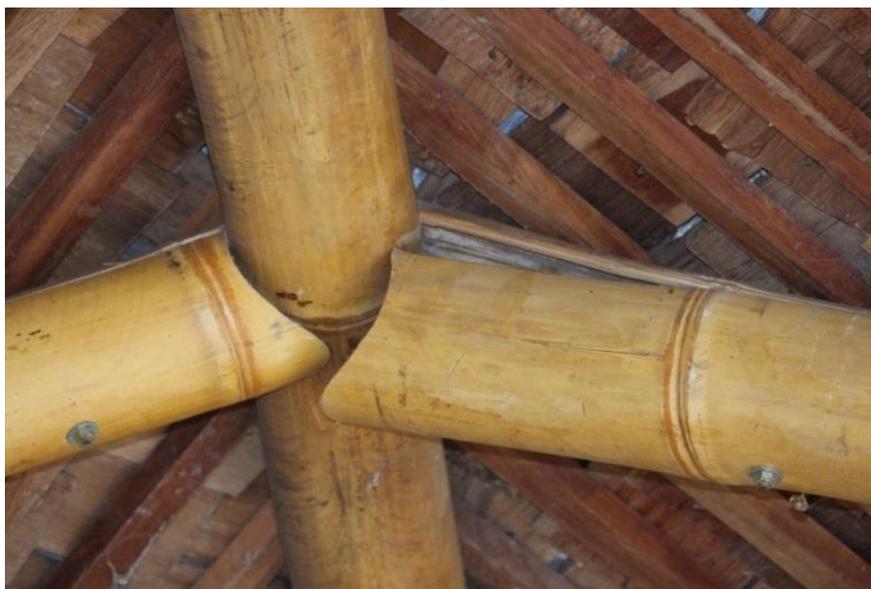
A única ocorrência de problema de conexão foi identificada pelo fendilhamento paralelo às fibras, causado pela má distribuição da carga, provinda do assoalho, em uma peça de bambu (Figura 25). Quando a boca de pescada - tipo de conexão utilizado no caso da patologia - é feita de forma que a boca feita pela serra copo não se encaixa perfeitamente na peça a qual ela deve se apoiar, onde o esforço é aplicado em somente uma das bordas da conexão, gerando uma força de abertura do colmo. Outro fator importante é a distância do nó para a ligação. Quanto mais distante o nó, menor a resistência ao esforço radial e ao fendilhamento paralelo às fibras. Pode ser observado na própria figura 25 que a boca de pescada da peça a esquerda é feita bem próximo ao nó, enquanto que na peça defeituosa, a direita, o nó está distante da ligação.

Figura 25 – Fendilhamento paralelo às fibras causado pela má distribuição de cargas na conexão (Fonte: Frederico Rosalino)

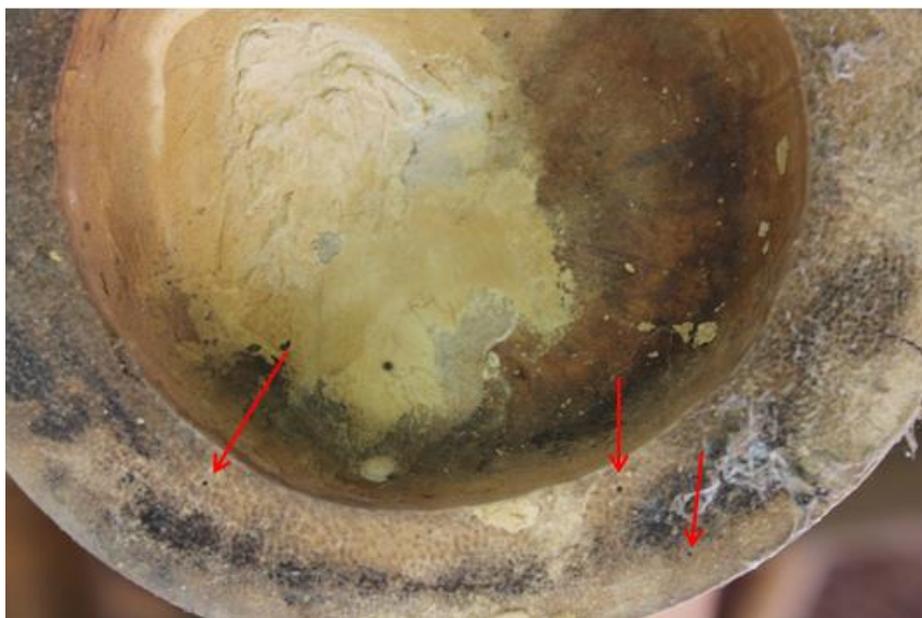
Figura 28 - Perfurações características de ataque de *D. minutus* (setas vermelhas) (Luiz Henrique Schaefer)

Assim como *D. minutus*, *C. annularis* é uma praga de ocorrência comum, também registrada em um trabalho de inspeção e estado de conservação de estrutura de bambu, no sul do Brasil (JARAMILLO et al., 2018). Porém, a gravidade dos casos de *D. minutus* geralmente é maior, por sua alta velocidade de propagação e por sua alimentação incluir partes de importância estrutural do bambu (VARMA; SAJEEV, 2015). Apesar de ter sido encontrado somente um caso no presente estudo (Figura 28), aparentemente de pequeno desenvolvimento, deve-se combatê-lo o mais rápido possível a propagação do inseto com aplicação de inseticida adequado.

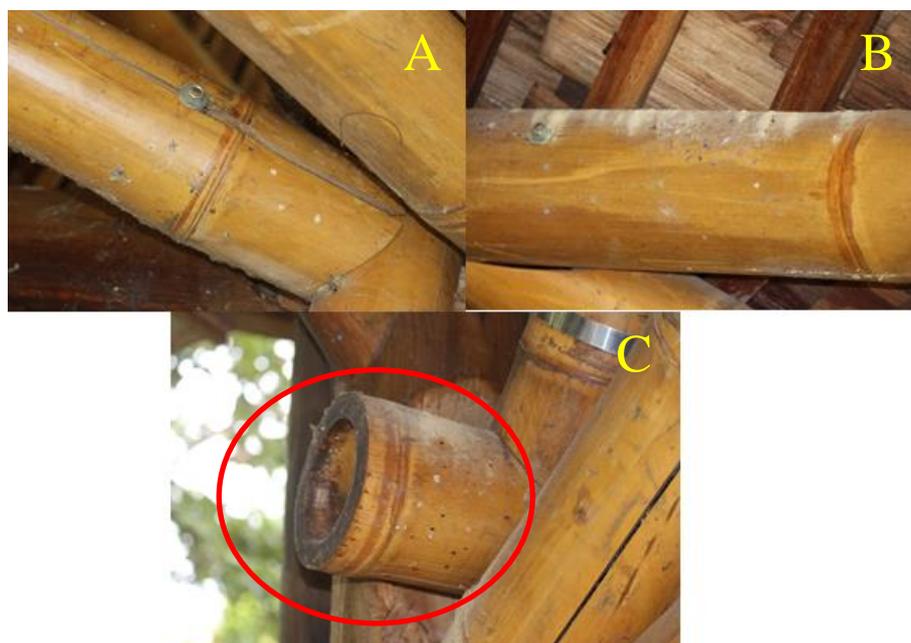
Apesar de *C. annularis* (Figura 29) ser bastante comum, geralmente causam poucos danos e, ainda, registros apontam que tratamentos preservativos bem realizados, de maior duração, podem erradicar a sua presença (GARDNER, 1945). Ainda assim, é importante identificar o motivo da ocorrência do amplo ataque desse coleóptero na estrutura, provavelmente relacionado ao tratamento de imersão simples realizado de forma inadequada, e combatê-lo antes que alcance proporções mais sérias. No presente caso, para erradicá-lo da estrutura, é necessária aplicação de inseticida em todas as peças nas quais foram identificadas a presença do inseto.

Figura 29 - Casos em estágios: inicial (A), médio (B) e avançado (C) de ataque de *C. annularis* (Fonte: Frederico Rosalino e Luiz Henrique Schaefer)

Problemas no tratamento podem estar relacionados à sua duração, à absorção ou concentração da solução preservativa. Para efetuar de maneira correta este procedimento, deve-se garantir um bom período de imersão dos bambus na solução preservativa, garantindo a homogeneização do produto no material. Também é importante uma correta preparação da solução preservativa, garantindo uma proteção efetiva do material (BERALDO; FERREIRA; VIEIRA, 2006). Como no presente estudo de caso o processo de tratamento não foi registrado, limita-se a capacidade de compreensão do ataque e das causas que estão possibilitando o ataque de insetos no bambu.

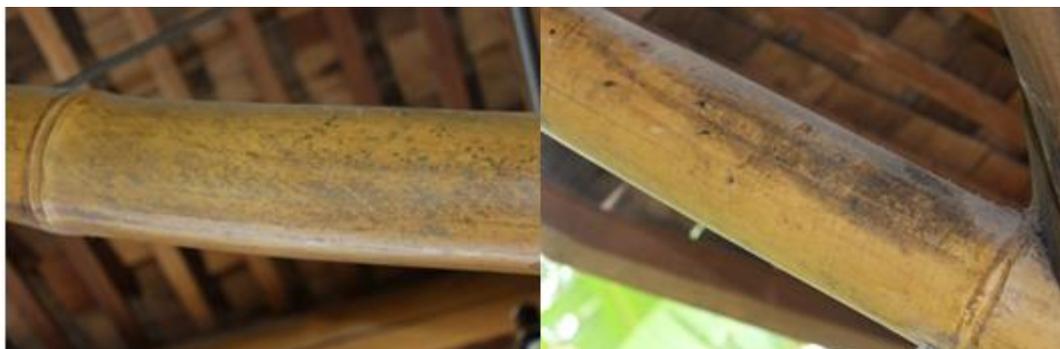
Foram observados três tipos de manchas distintas, levando a crer que existem três tipos diferentes de fungos manchadores na obra. Houve casos de pequenas manchas acinzentadas, de claras a escuras, circulares e descontínuas e casos de manchas grandes, pretas e contínuas (Figura 32), ambos sem apresentar mudança na textura da superfície do bambu e diferença de sonoridade pelo teste de percussão. Estes casos foram encontrados no interior da Oca, nos locais protegidos pela cobertura sem contato direto com água.

Figura 32 - Diferentes tipos de manchas de fungos encontrados durante avaliação (Fonte: Frederico Rosalino)

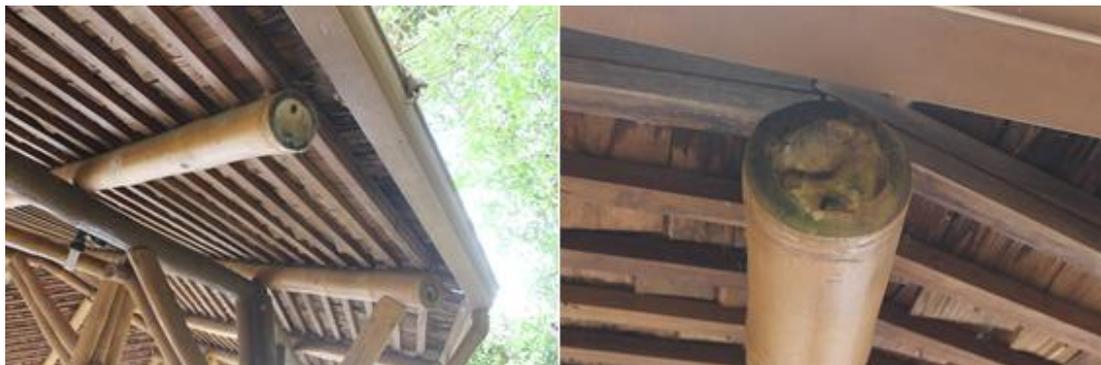
O outro tipo de mancha observada foi de colorações esverdeadas a azuladas, escuras, encontradas nos extremos dos colmos, na parte interna às paredes. Estas manchas foram vistas sempre nas extremidades dos colmos próximos às calhas, em locais expostos diretamente à água da chuva (Figura 33).

Figura 33 - Fungo encontrado nas extremidades dos colmos, em locais úmidos. (Luiz Henrique Schaefer)

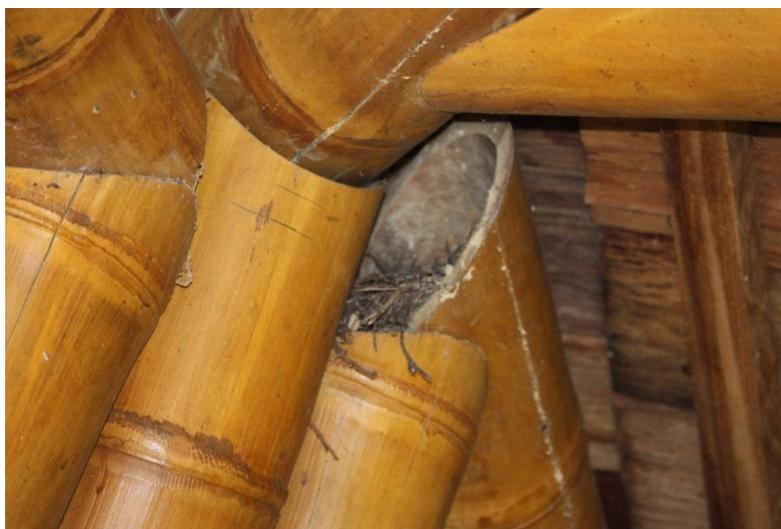
Entretanto, ninhos de aves são ambientes favoráveis ao acúmulo de umidade e material orgânico (Figura 36), atraindo outros agentes biológicos, como fungos e insetos, que, por sua vez, podem afetar a estrutura. Casas de marimbondos, vespas e abelhas são comuns em bambus (Figura 37), pois o bambu é naturalmente um ambiente próprio para seus estabelecimentos, com estrutura oca e composição orgânica. Porém, estes insetos colocam em risco a segurança dos usuários da construção e devem ser retirados, assim como os ninhos de aves.

Figura 36 - Ninho de andorinha em bambu (Frederico Rosalino)

Para retirar os ninhos das aves, basta fazer a transferência dos ninhos para locais próximos e efetuar a vedação dos locais utilizados como morada. Porém, como forma de manter a proposta de sustentabilidade do Centro de Referência em Educação ambiental, pequenos colmos de bambu suspensos poderiam ser distribuídos na estrutura para abrigar estes e futuros ninhos. Para retirar os marimbondos, deve-se verificar a presença dos insetos antes de iniciar o processo para reduzir os riscos. Caso haja insetos, pode ser realizada uma fumigação, para que as casas possam ser retiradas manualmente sem risco de ataque.

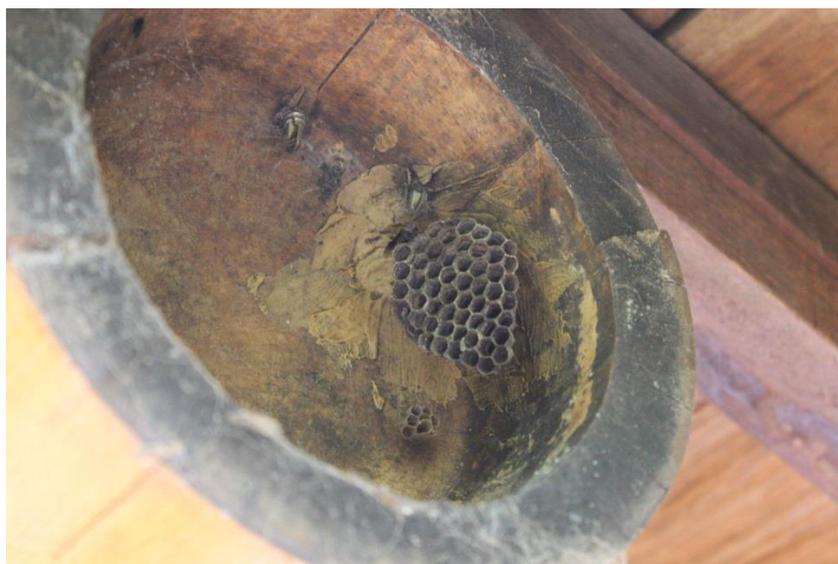
Figura 37 - Casa de marimbondos em extremidade da peça de bambu (Luiz Henrique Schaefer)
