**UNIVERSIDADE DE BRASÍLIA
FACULDADE DE TECNOLOGIA
DEPARTAMENTO DE ENGENHARIA CIVIL E AMBIENTAL**

**ANÁLISE DA RELAÇÃO ENTRE A DEGRADAÇÃO E
AS CARACTERÍSTICAS DE FACHADAS**

**MONOGRAFIA DE PROJETO FINAL EM ENGENHARIA
BRASÍLIA / DF: NOVEMBRO/2021**

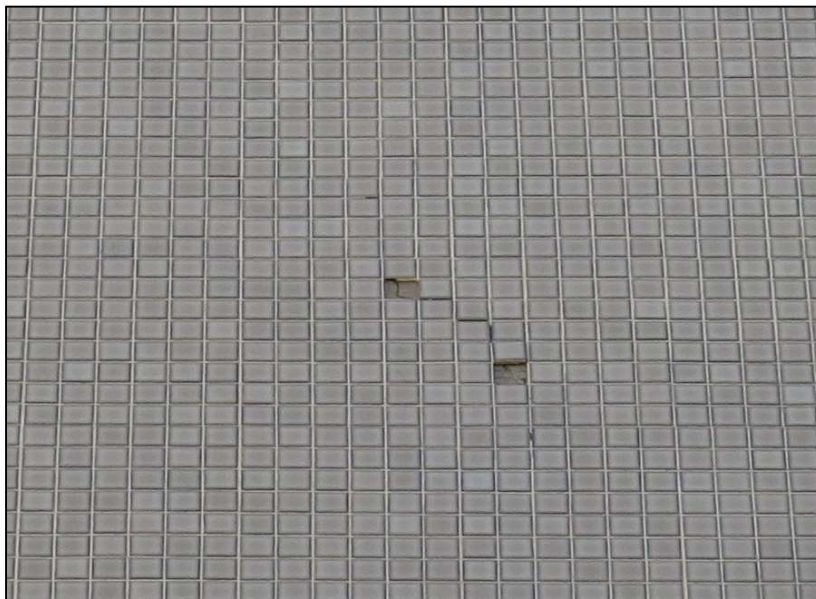
Na Figura 2.3 observa-se a ocorrência de descolamento em uma fachada revestida em cerâmica, ressalta-se que em alguns casos o descolamento pode ser derivado de uma fissuração precedente. Nesta imagem é evidente a ocorrência deste fenômeno.

Figura 2.3 – Fissura evoluindo para descolamento cerâmico. Fonte: Autor.

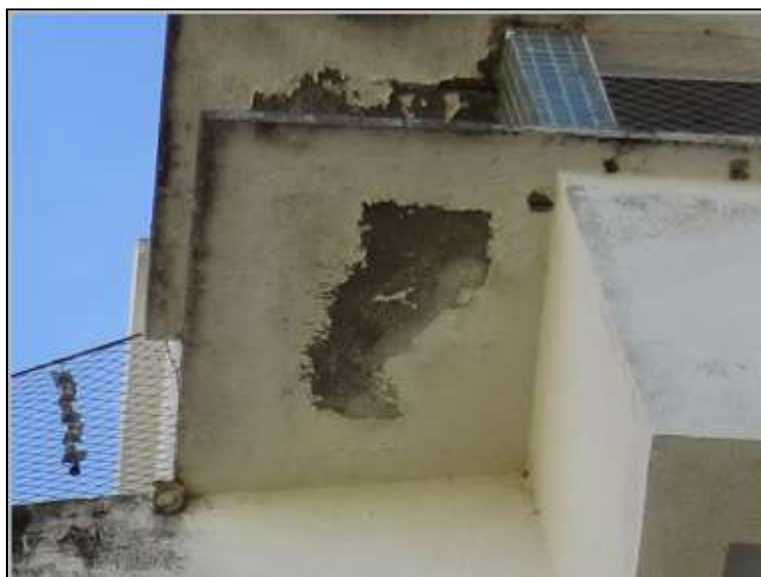
Na Figura 2.4, por outro lado, há o descolamento da pintura em um revestimento em argamassa. Observe que nas regiões mais escuras, houve completa remoção da argamassa.

Figura 2.4 – Descolamento de revestimento em argamassa. Fonte: Autor.

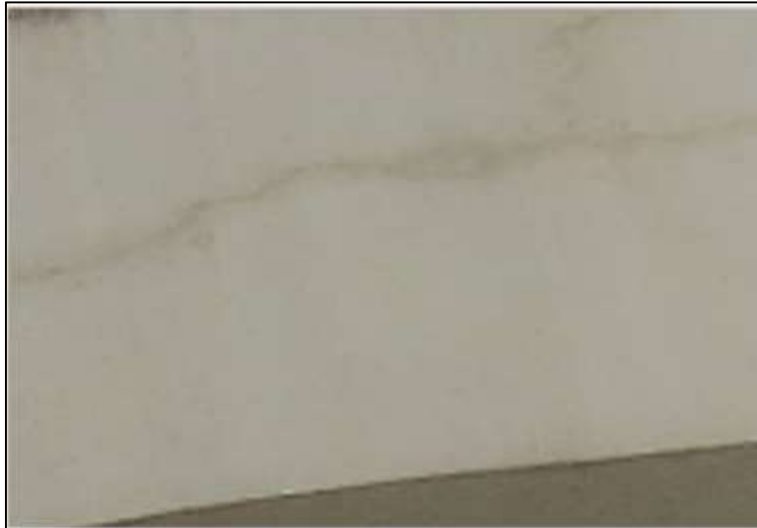
Figura 2.5 – Fissura horizontal em sacada revestida em argamassa. Fonte: Autor.

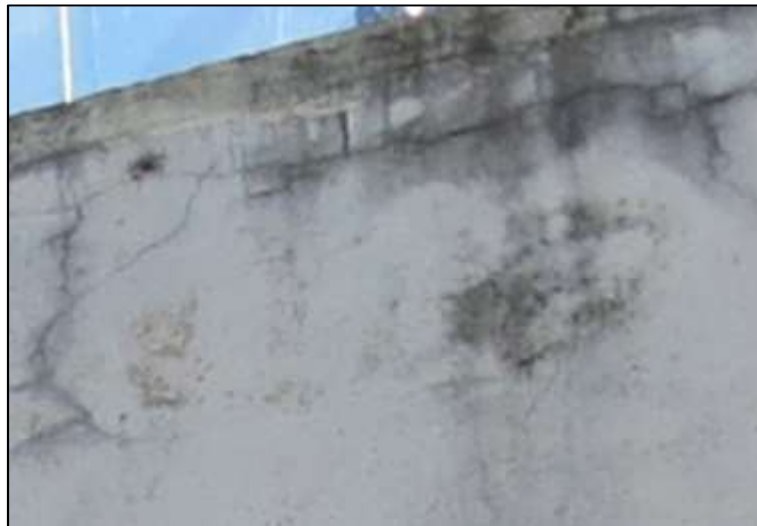
Figura 2.6 – Fissuras distribuídas em um sistema de revestimento em argamassa. Fonte: Autor.

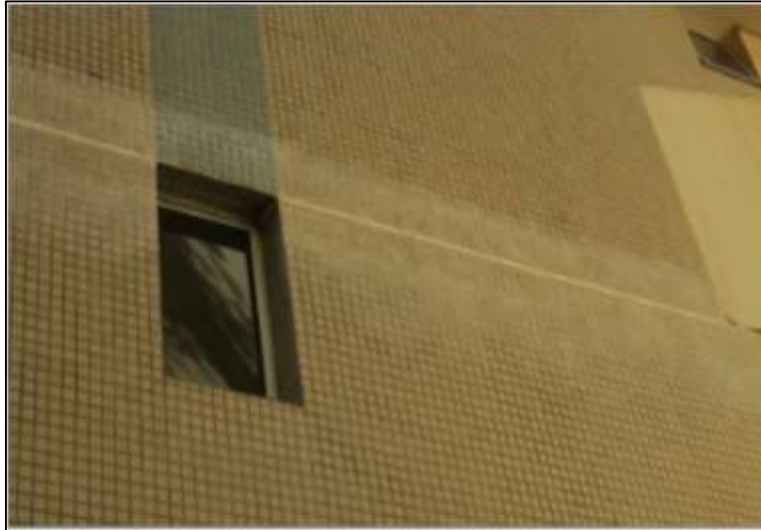
formação dessas manchas é evitada controlando-se os fluxos indesejados de água e secando-se pontos de acúmulos de umidade. Na Figura 2.7 observa-se o fenômeno da eflorescência em uma região de transição de pavimentos, enquanto na Figura 2.8 tem-se uma eflorescência que deriva de um fluxo de água vertical não desejado em uma parede contínua.

Figura 2.7 – Eflorescência na região de transição de pavimentos. Fonte: Autor.

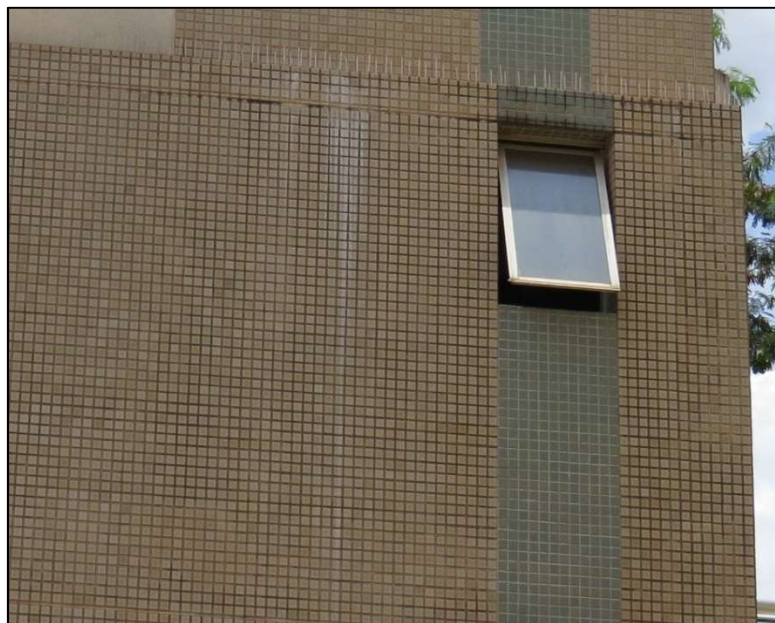
Figura 2.8 – Eflorescência em paredes contínuas. Fonte: Autor.

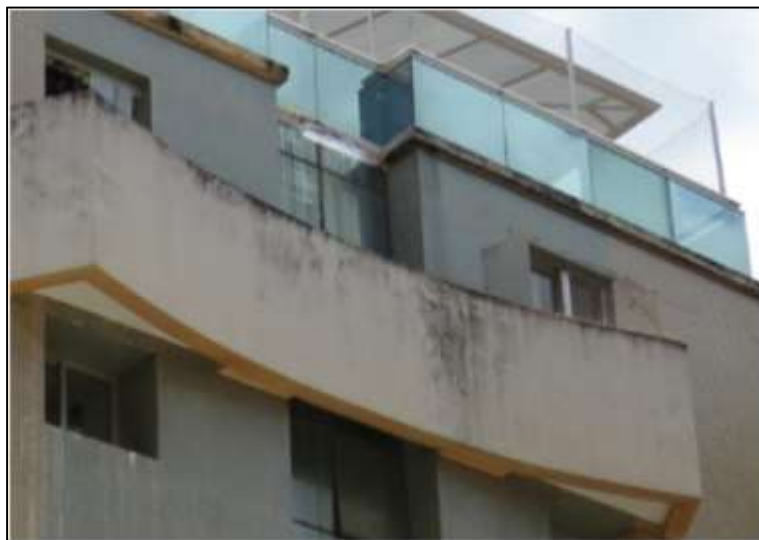
Na Figura 2.9 há um conjunto de manchas pretas que demarcam uma sacada revestida em argamassa. Essas manchas ocorrem primordialmente na quina superior, que deve ser, portanto, um local preferencial ao acúmulo de água. Na Figura 2.10, observa-se uma situação semelhante, porém em um estágio mais avançado de degradação.

Figura 2.9 – Manchas de umidade em sacada. Fonte: Autor.

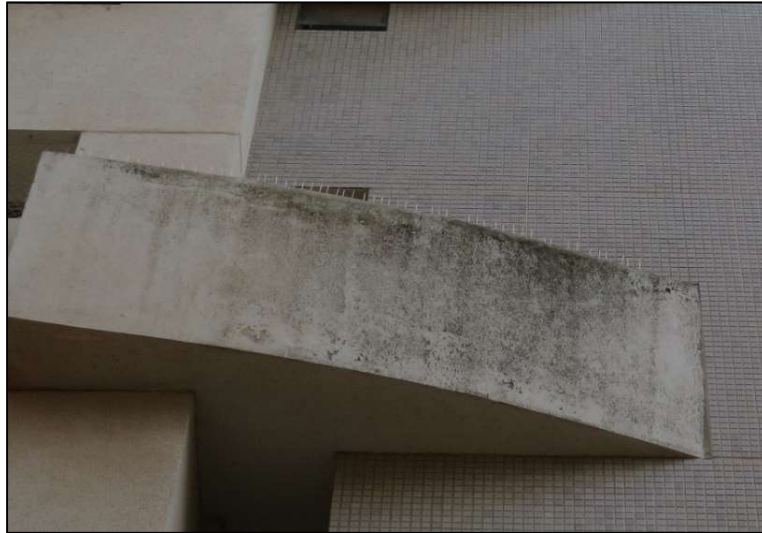
Figura 2.10 – Manchas de umidade em revestimento em argamassa. Fonte: Autor.

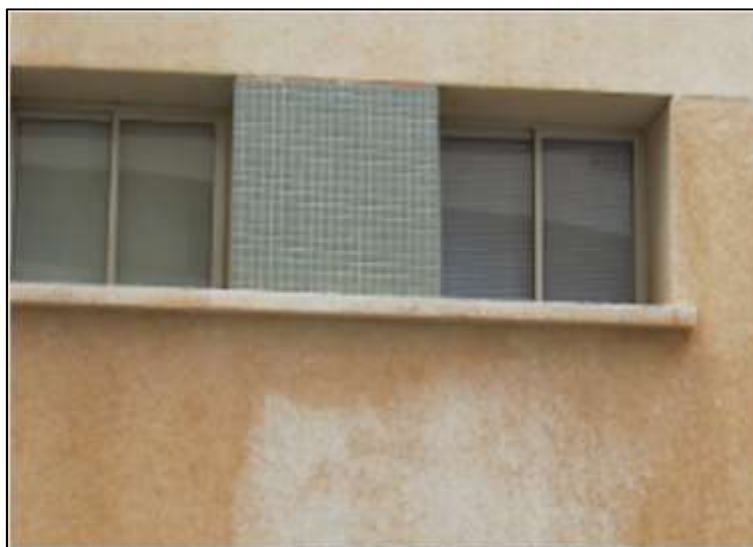
Este fenômeno é apresentado na Figura 2.11, note a coloração mais escura da superfície do revestimento em regiões próximas as janelas.

Figura 2.11 – Manchas de sujeira. Fonte: Autor.

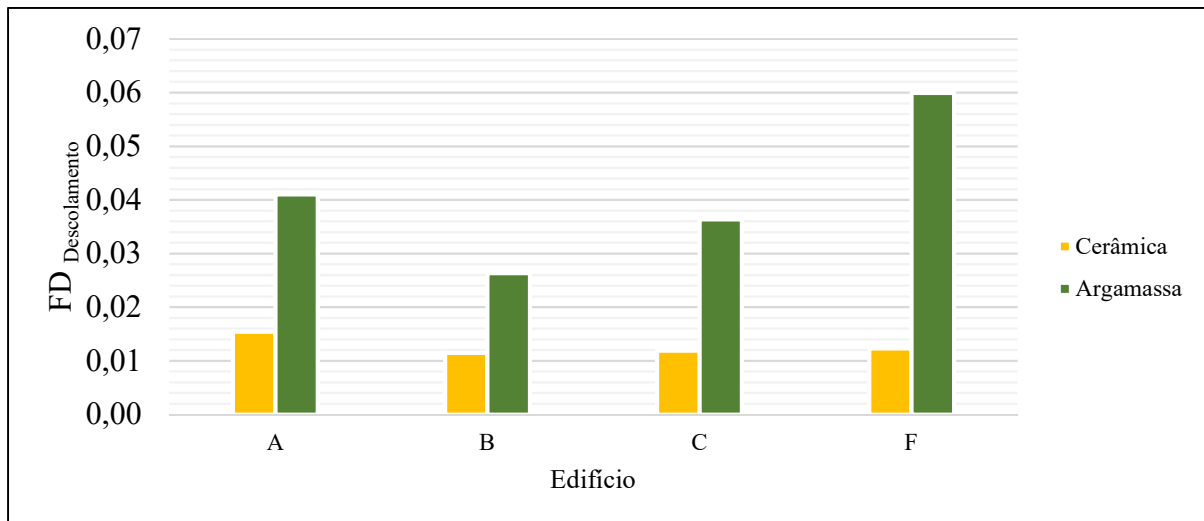
Figura 4.2 – Fator de dano para o descolamento. Fonte: Autor.

A Figura 4.2 ilustra que o descolamento foi mais recorrente em revestimentos em argamassa. O revestimento cerâmico, em termos proporcionais, foi menos degradado. Esse resultado diverge da tendência usual observada por pesquisadores Programa de Pós-Graduação em Estruturas e Construção Civil da Universidade de Brasília (PECC/UnB). Entretanto, é importante ressaltar que os edifícios analisados apresentam maior área revestida em argamassa e a distribuição dos revestimentos nas zonas é diferente.

O fator de danos para o descolamento cerâmico apresentou valor máximo de 0,015 no prédio B. Enquanto o fator de danos para o revestimento em argamassa atingiu seu valor máximo de 0,06 no prédio F. A diferença entre esses picos é quase de três vezes.

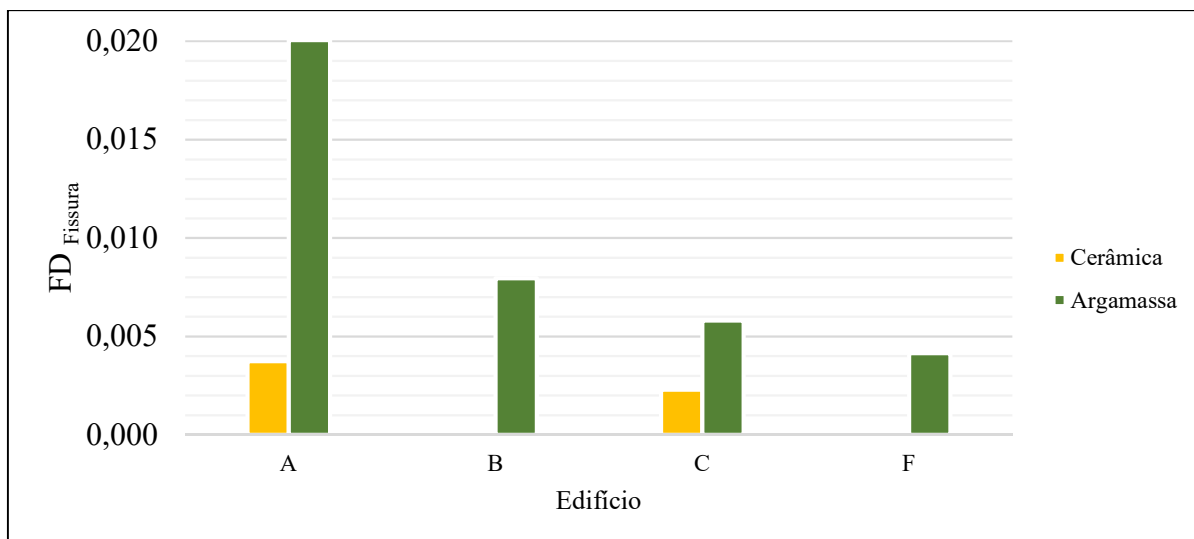
Figura 4.3 – Fator de dano para a fissura. Fonte: Autor.

A Figura 4.3 apresenta valores do fator de danos para a fissura. Assim como o descolamento, a fissura foi mais identificada em revestimentos em argamassa. Nota-se que esta anomalia degradou bem menos revestimentos cerâmicos em termos proporcionais.

Para o prédio A, o fator de danos para a fissura (revestimentos em argamassa) chega a atingir 0,02, enquanto o fator de danos para a fissura de revestimentos cerâmicos para este edifício não passa de 0,004.

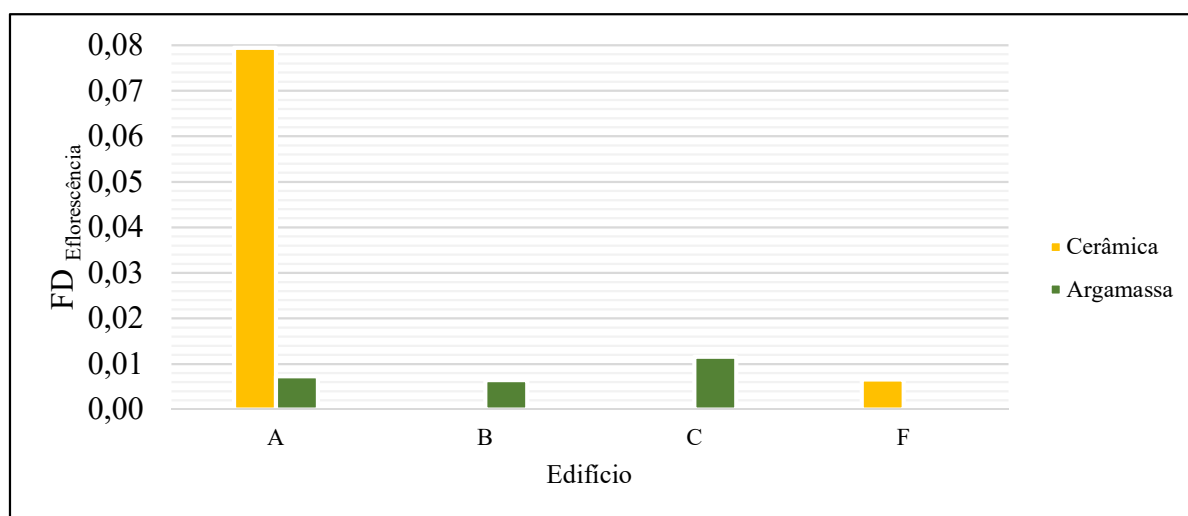
Figura 4.4 – Fator de dano para a eflorescência. Fonte: Autor.

O prédio A apresentou um valor de FD para eflorescência (em revestimentos cerâmicos) de quase 0,08, valor que por sua vez é muito superior aos outros observados para os demais prédios. Em termos comparativos, o segundo maior valor é o para o prédio C, que possui FD para a eflorescência de 0,012 em revestimentos em argamassa.

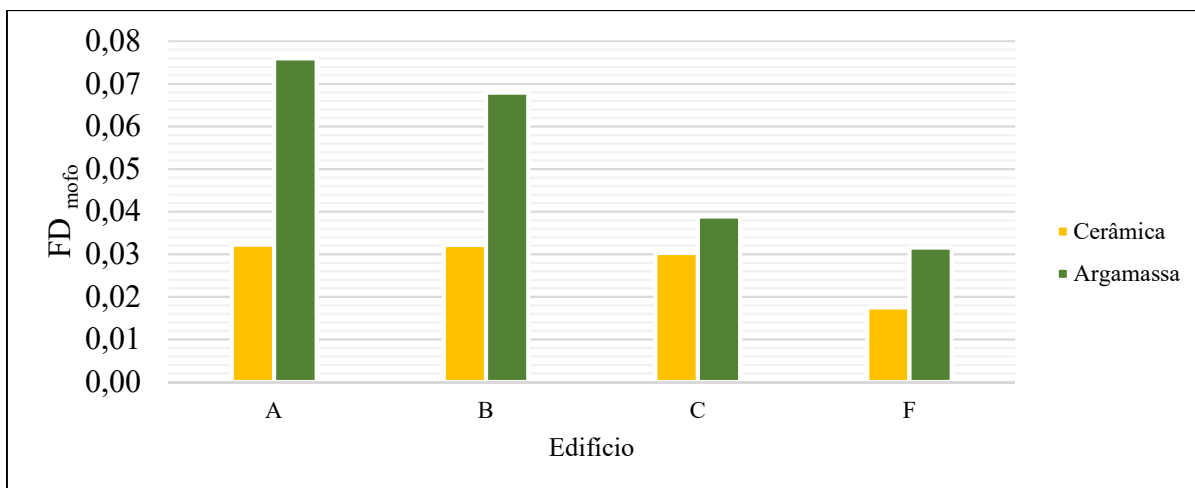
Figura 4.5 –Fator de dano para o mofo. Fonte: Autor.

O fator de danos para o mofo é ilustrado na Figura 4.5. Nota-se que todos os prédios apresentaram quantidades significativas desta anomalia.

O revestimento em argamassa parece ser o mais sensível a essas manchas de umidade, pois apresenta valores maiores de fator de dano em todos os edifícios. Por outro lado, como previamente mencionado, também é possível que a disposição desses revestimentos influencie nessa tendência. O valor máximo do FD para o mofo é de 0,076 no prédio A, em acabamentos em argamassa, e de 0,031, no prédio C, revestimentos cerâmicos.

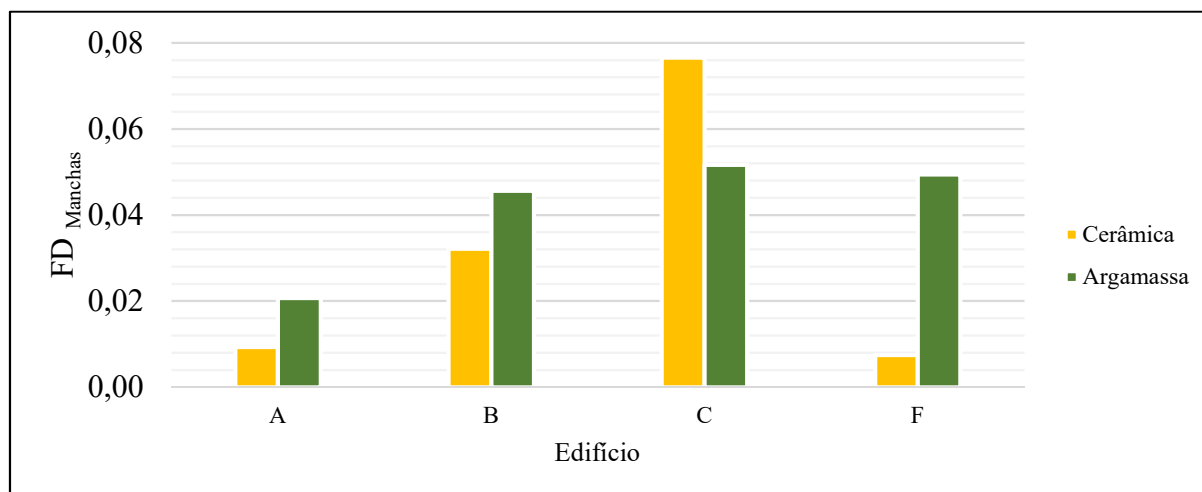
Figura 4.6 – Fator de dano para as manchas. Fonte: Autor.

Observa-se que houve uma concentração de manchas no edifício C, apresentando valores de 0,052 e 0,078 para revestimentos em argamassa e cerâmica respectivamente. Essa situação é plausível, já que o padrão de degradação também é influenciado pela orientação (SOUZA, 2019).

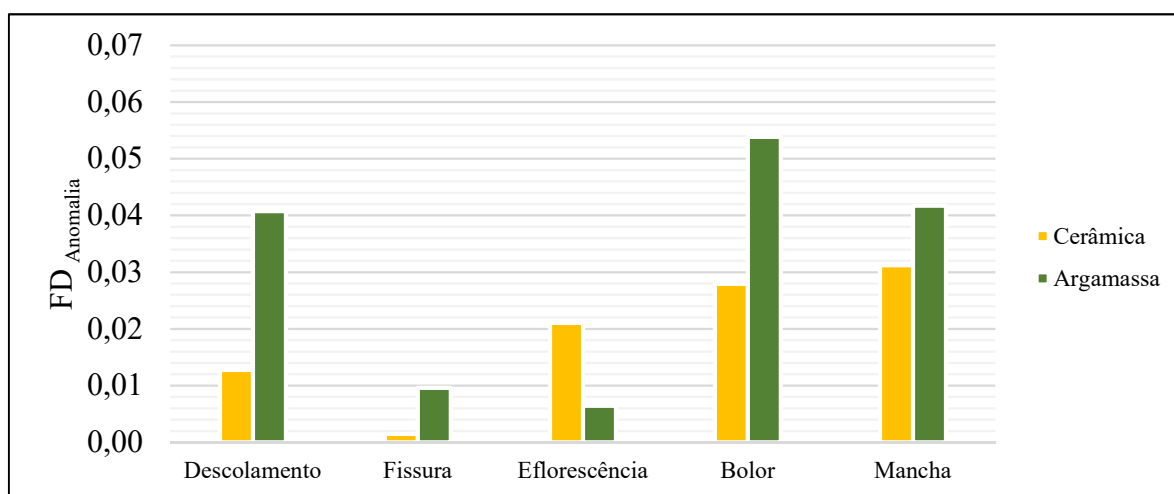
Figura 4.7 – Fator de dano por anomalia para o conjunto de edifícios. Fonte: Autor.

Percebe-se que o mofo ou bolor foi a anomalia mais recorrente em revestimentos em argamassa, com FD igual a 0,05. As manchas e o descolamento também estiveram bastante presentes, ambos com FD de aproximadamente 0,04. Por outro lado, para o revestimento cerâmico, as manchas foram as anomalias mais observadas com FD próximo de 0,03. Visualiza-se nesse cenário como as condições atmosféricas e de umidade influem majoritariamente na degradação desses edifícios.

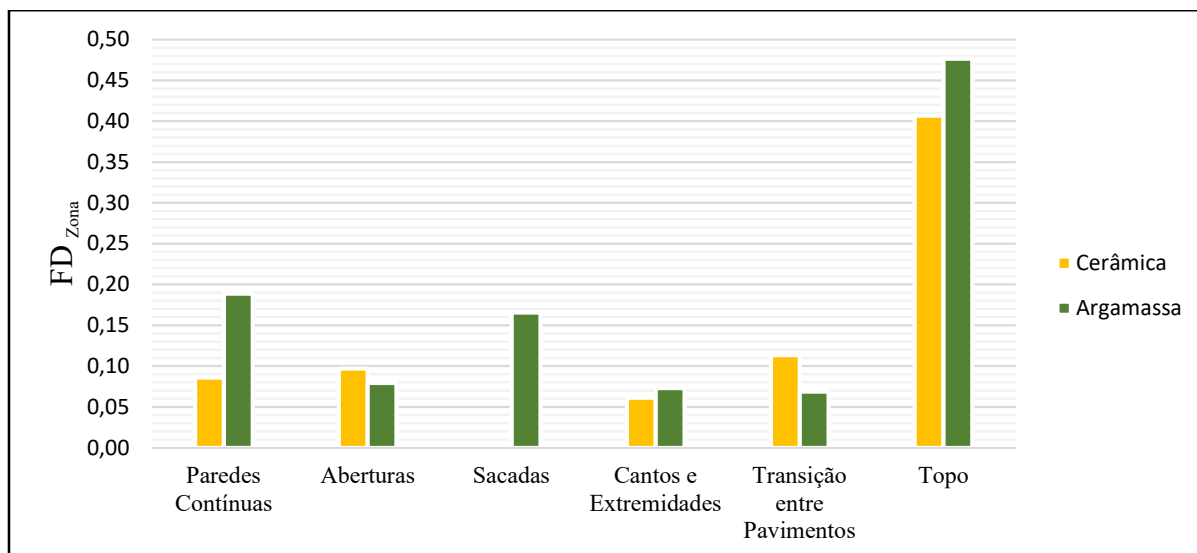
Figura 4.8 – Fator de danos por zona e tipo de revestimento. Fonte: Autor.

Ambos os revestimentos cerâmicos e em argamassa apresentaram uma tendência maior de formação de anomalias em regiões próximas ao topo. O fator de danos para esta zona é de 0,477, para sistemas em argamassa, e 0,407 para o caso cerâmico. A exposição maior dessa região a condições climáticas contribui para a formação de anomalias.
