Universidade de Brasília – UnB
Faculdade UnB Gama – FGA
Engenharia de Energia

**Estudo de Aplicação de Termografia para Manutenção
Preventiva de Módulos Fotovoltaicos**

Monografia submetida ao curso de graduação em Engenharia de Energia da Universidade de Brasília, como requisito parcial para obtenção do Título de Bacharel em Engenharia de Energia.

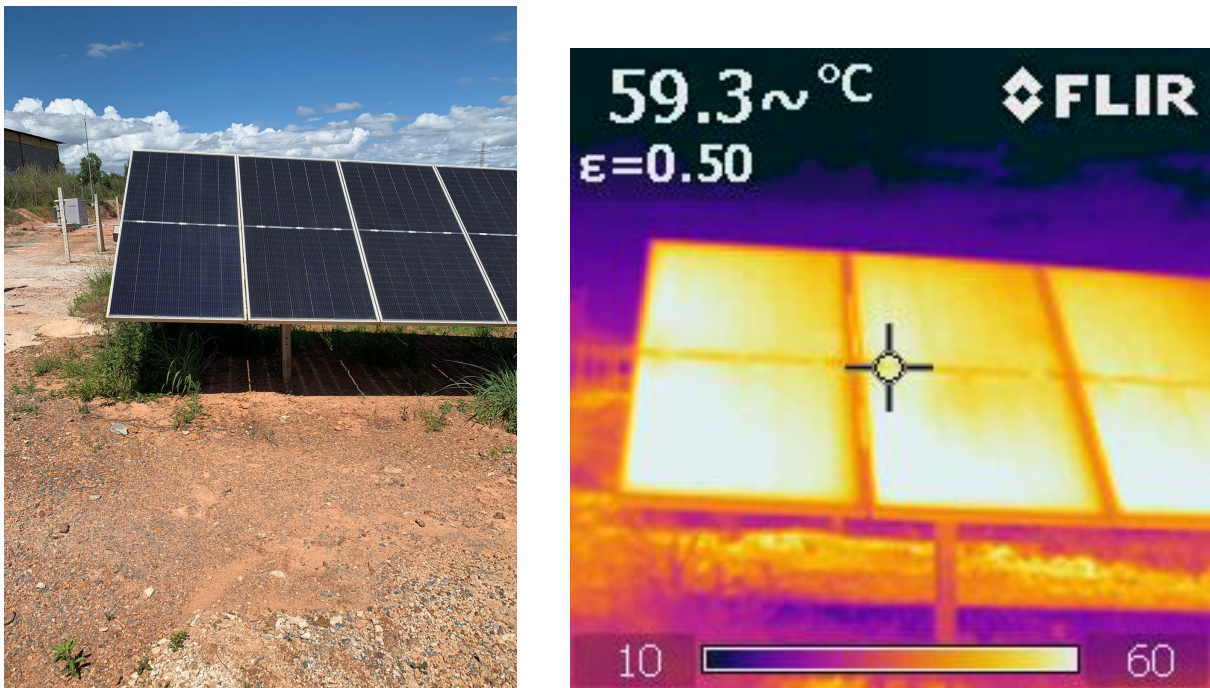
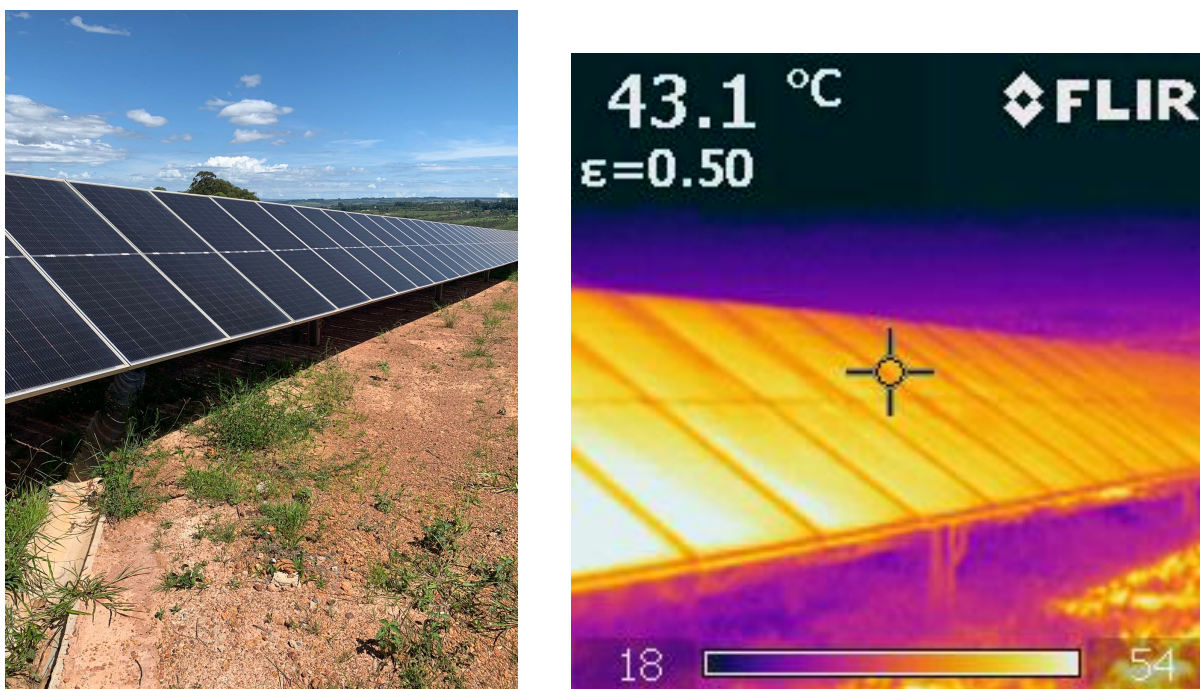
As Figuras 20 e 21 apresentam as imagens da instalação e os resultados obtidos via camera termográfica. De forma qualitativa é possível visualizar a uniformidade de temperatura na superfície dos módulos, fato este que indica que não existe perdas de calor excessiva nos elementos semicondutores e, por consequência, que o módulo não possui falhas.

Figura 20 – Ensaio termográfico em módulos sem falha.

Figura 21 – Ensaio termográfico em módulos sem falha.

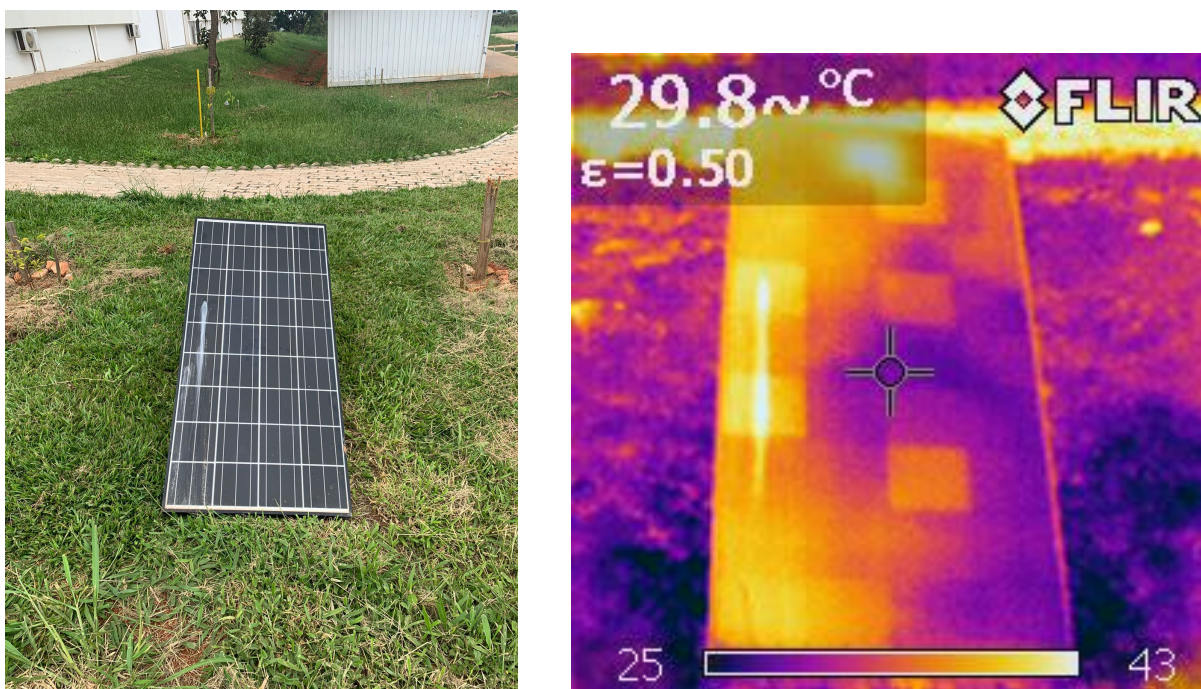
A Figura 22 apresenta o módulo sob avaliação e a imagem extraída da camera termográfica. É possível constatar diferentes temperaturas de operação ao longo do módulo, com existência de "pontos quentes" na lateral esquerda, onde há três células marcadas por uma mancha branca. Além disso, é possível ver outras células com pontos elevados de temperatura no restante do módulo.

Figura 22 – Ensaio termográfico no módulo KD135SX-UPU.

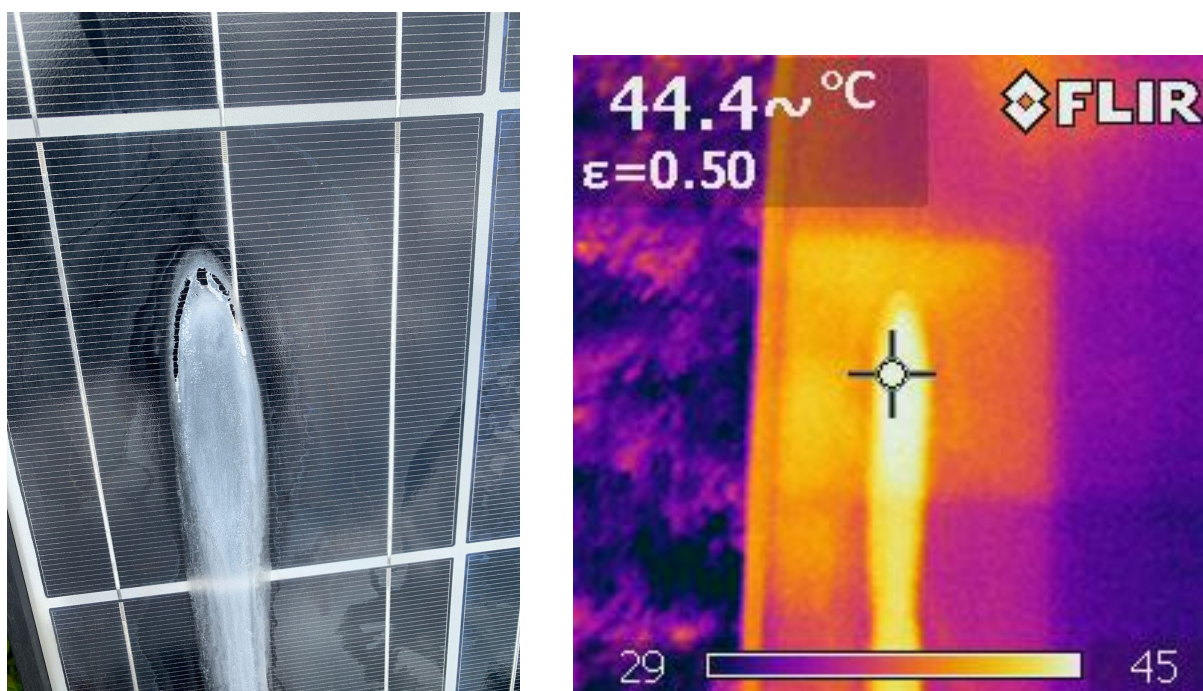
- na primeira imagem se constata a existência de uma mancha de tinta branca, fato este que afeta transferência de calor do equipamento;
- na segunda imagem, a célula fotovoltaica passa por processo de delaminação, o que ocasiona aumento em suas perdas;

Figura 23 – Imagem aproximada da falha no módulo KD135SX-UPU.

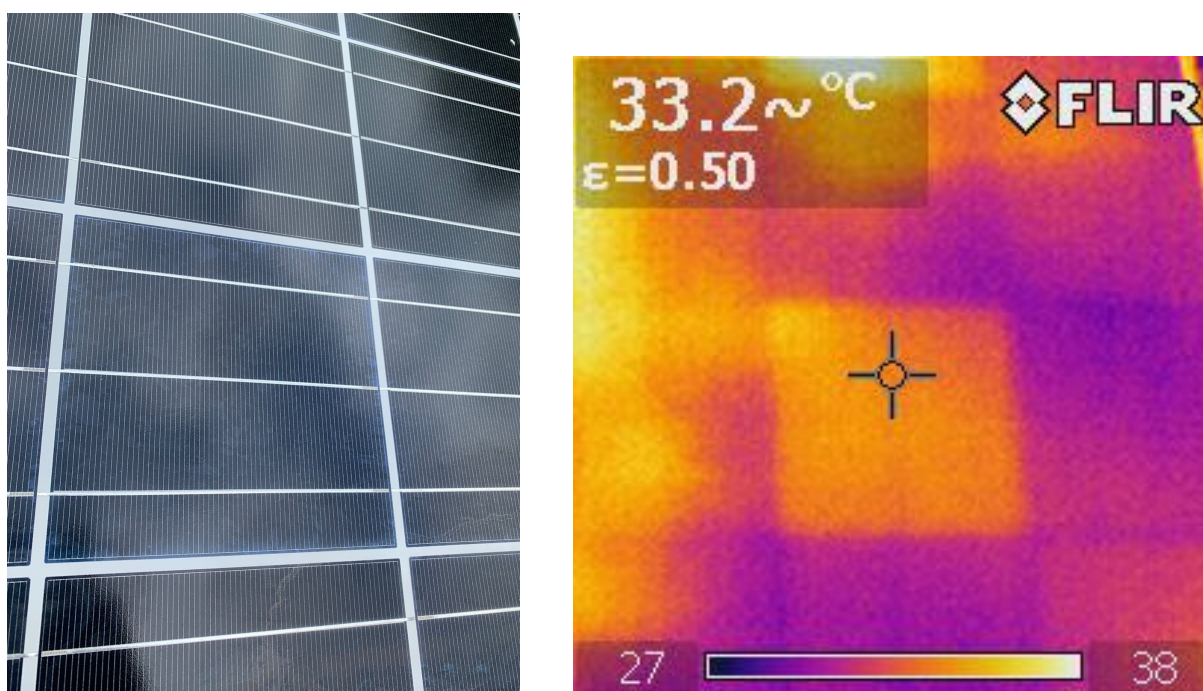
Figura 24 – Imagem aproximada da falha no módulo KD135SX-UPU.

quando comparado com os dados disponibilizados pela fabricante. Essa queda é atribuída ao processo de delaminação sofrido pelo módulo e ao sombreamento parcial causado pela sujeira de tinta.

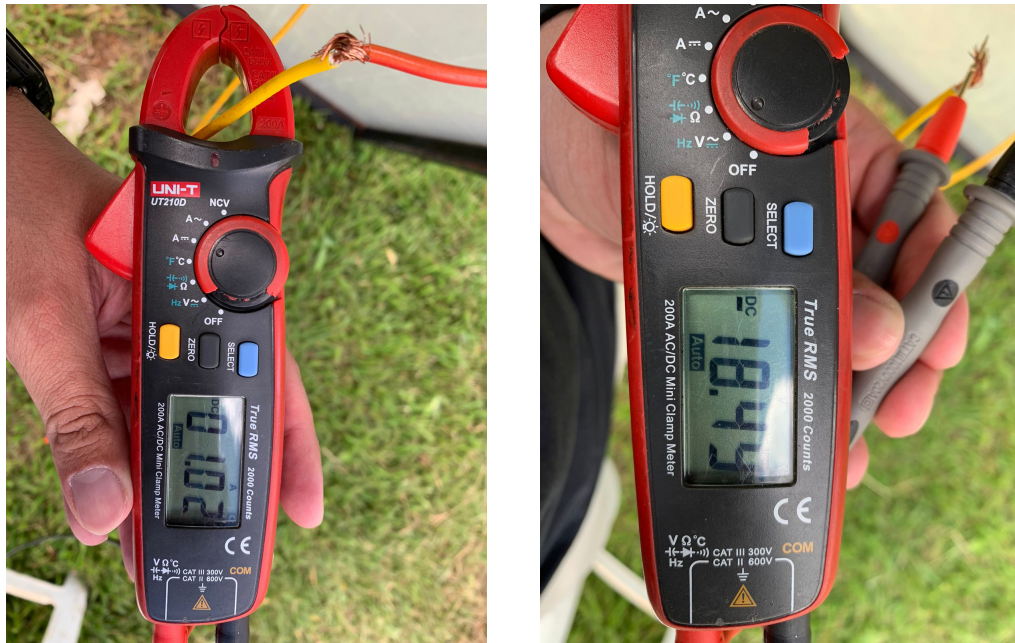
Para comparar com os valores apresentados no datasheet, apresentado na Figura 26, foi realizado um ensaio de curto-circuito e a medição de tensão de circuito no módulo, os valores obtidos está presente na Figura 25. É possível concluir que houve uma queda no desempenho

Figura 25 – Ensaio de curto circuito e medição da tensão de circuito aberto no módulo KD135SX-UPU.

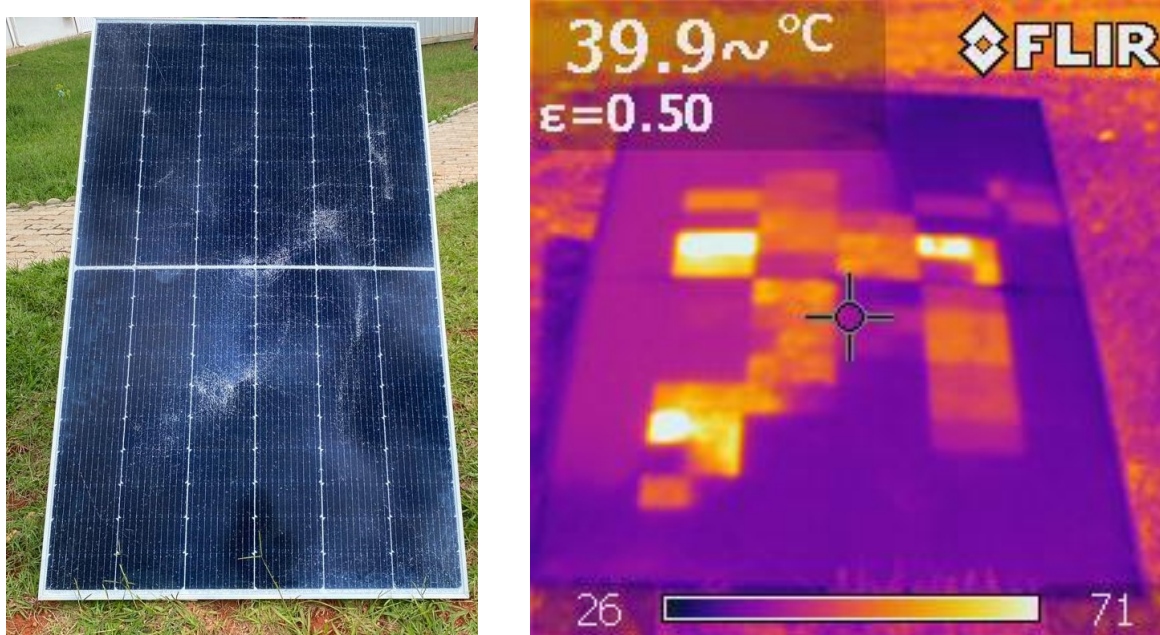
A Figura 27 apresenta os resultados para o módulo examinado, o qual apresenta fissuras no vidro de proteção das células fotovoltaicas em função de impactos mecânicos que o mesmo sofreu em sua instalação. Na imagem capturada pela câmera termográfica, é possível ver vários pontos quentes, coincidentes com os locais em que ocorreu a quebra do vidro, o que pode ter afetado diretamente as células do módulo fotovoltaico.

Figura 27 – Ensaio termográfico no módulo JKM440M-6TL4-V.

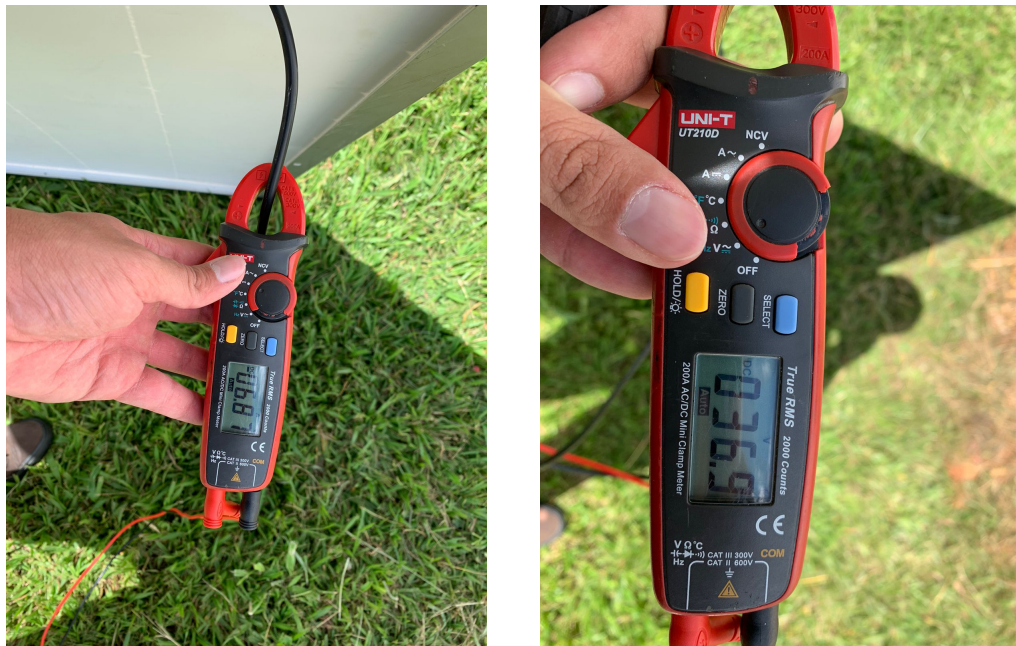
Ao comparar os valores obtidos nos testes do módulo JKM440M-6TL4-V, apresentados na Figura 28, com os valores do datasheet, mostrados na Figura 29, é possível verificar uma significativa queda nos valores de tensão de circuito aberto e corrente de curto-circuito, provavelmente devido à danificação das células causada pelo vidro quebrado.

Figura 28 – Ensaio de curto circuito e medição da tensão de circuito aberto no módulo JKM440M-6TL4-V.

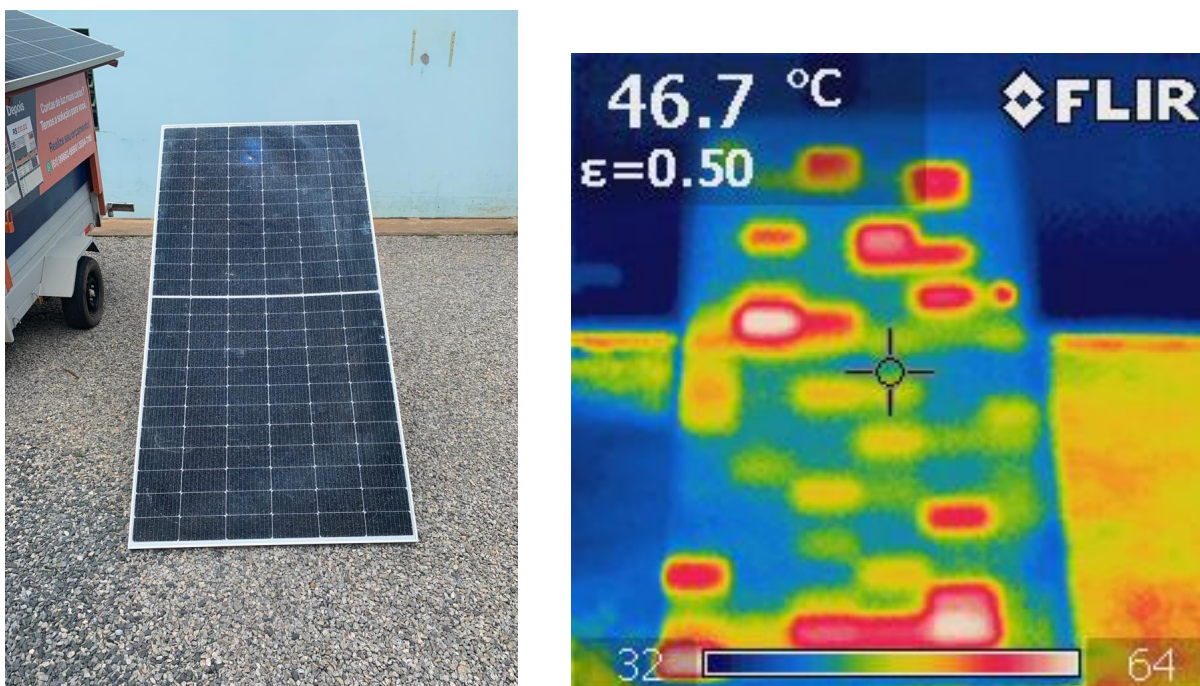
Conforme indicado anteriormente, o módulo avaliado neste caso também apresenta fissuras advindas de choques mecânicos ocorridos no local de sua instalação. A Figura 30 apresenta a visão geral do módulo e a imagem advinda da camera termográfica, sendo possível identificar a ocorrência diversos pontos quentes nos locais de quebra do vidro, enquanto a Figura 31 mostra imagens mais detalhadas das fissuras.

**Figura 30** – Ensaio termográfico no módulo SF-M18/144 550W.

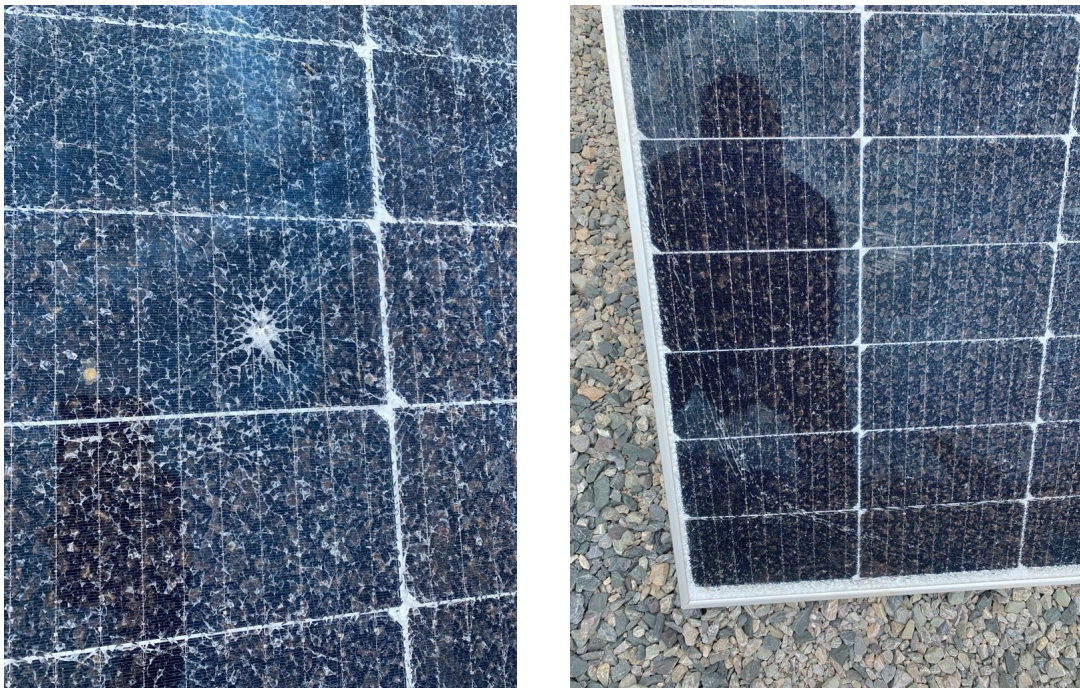
Figura 31 – Imagem aproximada da falha no módulo SF-M18/144 550W.

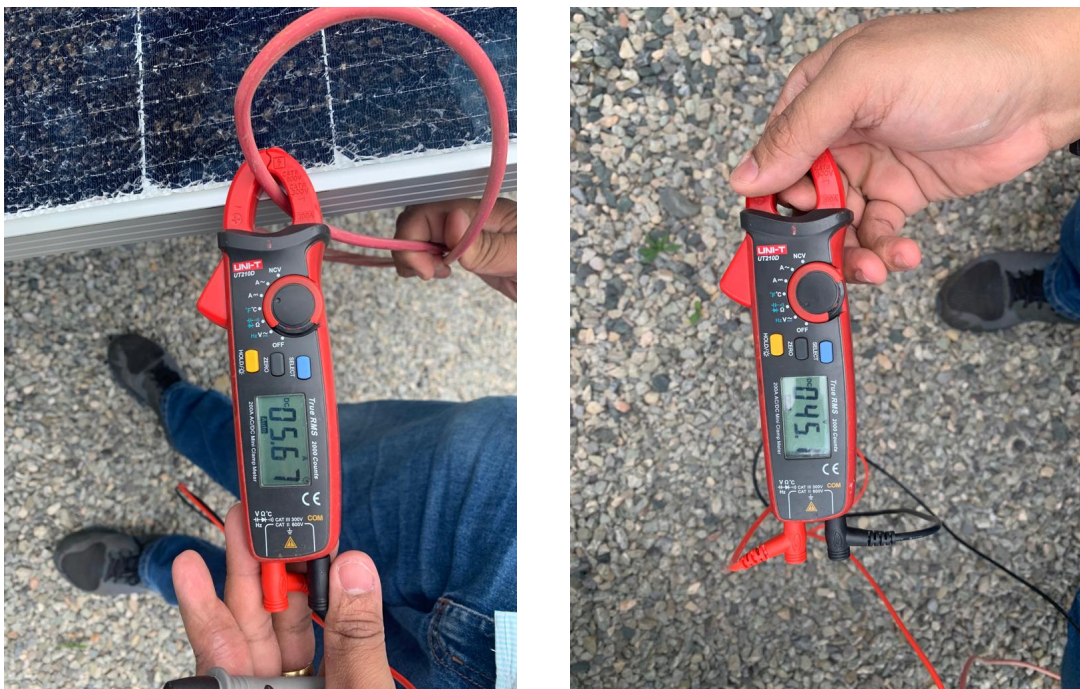
Os testes de ensaio de curto-circuito e medição da tensão de circuito aberto foram realizados no módulo SF-M18/144 550W com o objetivo de comparar com as condições de operação nominal apresentadas no datasheet do módulo.

Figura 32 – Ensaio de curto circuito e medição da tensão de circuito aberto no módulo SF-M18/144 550W.

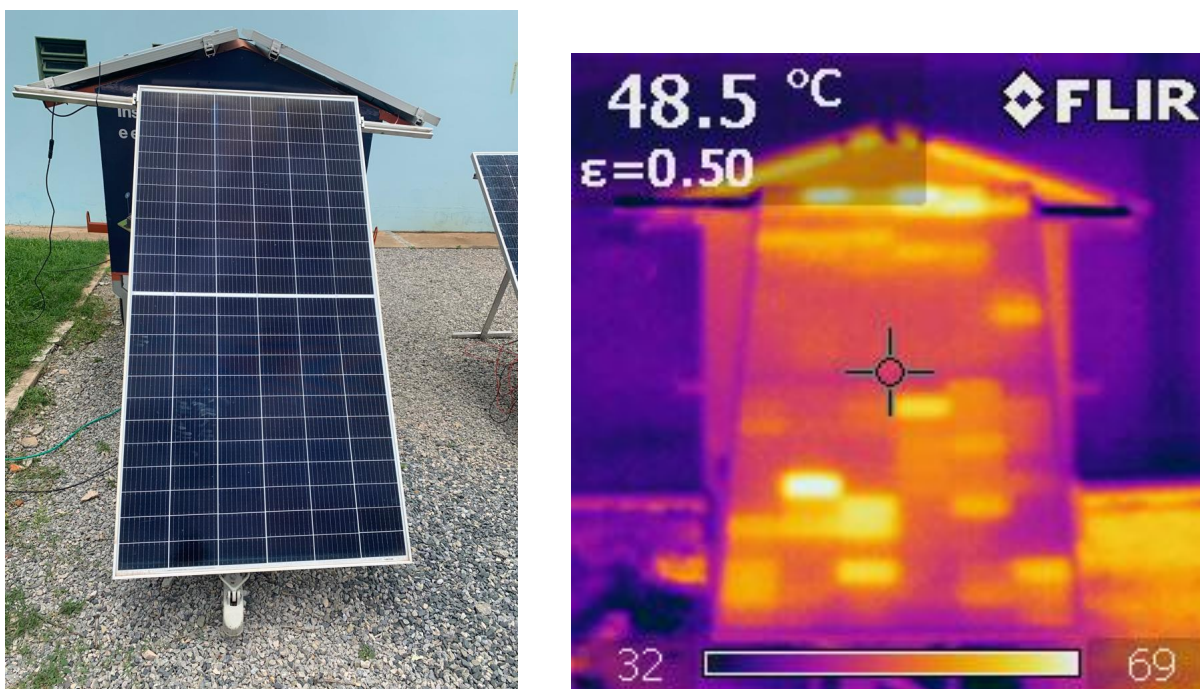
O último módulo analisado foi o Shinefar SF-M3/144 400W. Inicialmente, não se tinha conhecimento de qualquer falha neste módulo. No entanto, ao capturar uma imagem com a câmera termográfica, foi possível observar pontos quentes. A Figura 34 mostra a imagem capturada. Ao fazer uma observação mais detalhada, foi possível notar degradação por delaminação em alguns pontos, e na parte inferior do módulo havia uma linha branca atravessando-o, provavelmente causada por uma descoloração do material encapsulante, como pode ser visto na Figura 35.

Figura 34 – Ensaio termográfico no módulo SF-M3/144 400W.

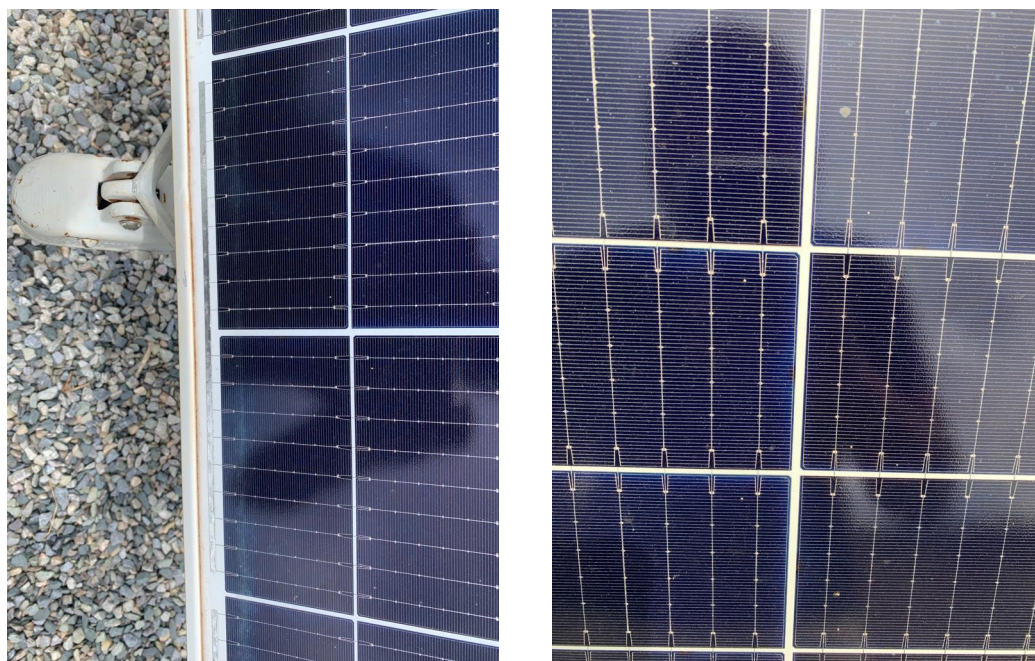
Figura 35 – Imagem aproximada da falha no módulo SF-M3/144 400W.

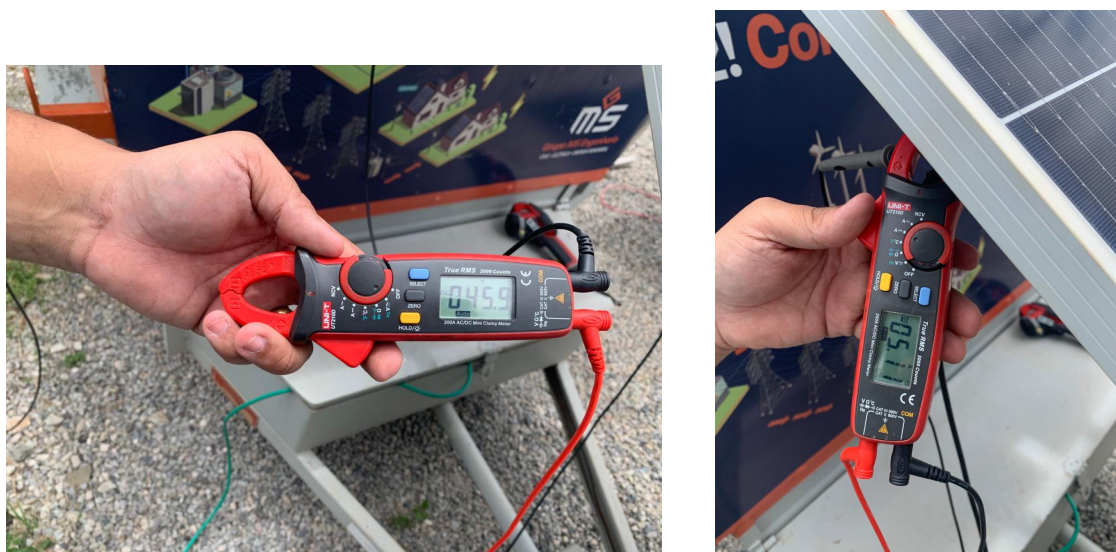
Com as medições da tensão de circuito aberto e corrente de curto-circuito em todos os módulos, os resultados podem ser visualizados na Figura 36. Ao comparar esses valores com os informados no datasheet do módulo Figura 37, é evidente uma queda nas leituras de tensão e corrente.

Figura 36 – Ensaio de curto circuito e medição da tensão de circuito aberto no módulo SF-M3/144 400W.
