**INVESTIGAÇÃO DA DEGRADAÇÃO EM SISTEMAS DE REVESTIMENTO DE
FACHADA EM EDIFÍCIOS RESIDENCIAIS**

MONOGRAFIA DE PROJETO FINAL EM ESTRUTURAS E CONSTRUÇÃO CIVIL

**FACULDADE DE TECNOLOGIA
UNIVERSIDADE DE BRASÍLIA**

BRASÍLIA / DF: MAIO / 2022

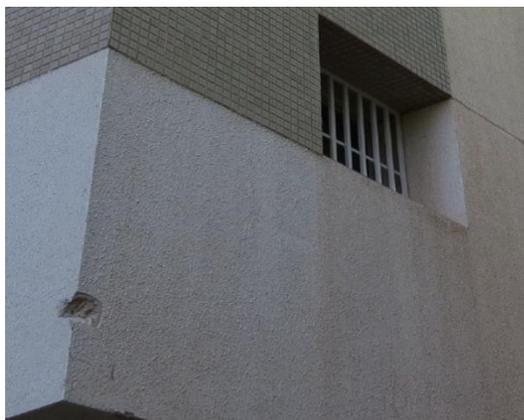
O Descolamento de revestimento em argamassa é caracterizado pela perda da aderência ao substrato (camada subjacente). Esse dano se manifesta através do destacamento da argamassa em relação ao substrato. Geralmente esse dano ocorre devido a incapacidade do revestimento em resistir aos esforços de flexão e torção solicitados na camada rígida do revestimento; conseqüentemente, o reboco descola e cai, sob a forma de placas com geometria irregular (Santos, 2018). Outros fatores que podem estar ligados ao surgimento desse dano são: materiais inadequados, execução incorreta, falta do uso de chapisco, entre outros.

Figura 5 – Descolamento do revestimento em argamassa (Fonte: Autor).

Este dano pode ser minimizado, ou até mesmo evitado, através da aderência adequada entre as camadas constituintes do sistema de vedação. Isso faz com que as tensões sejam distribuídas de forma equilibrada, admitindo uma maior resistência aos movimentos entre as camadas. Isso pode ser alcançado com a limpeza do substrato, uso camada de chapisco, uso de materiais e procedimentos adequados, execução da cura do revestimento, dentre outras (Santos, 2018). A figura 5 ilustra esse dano.

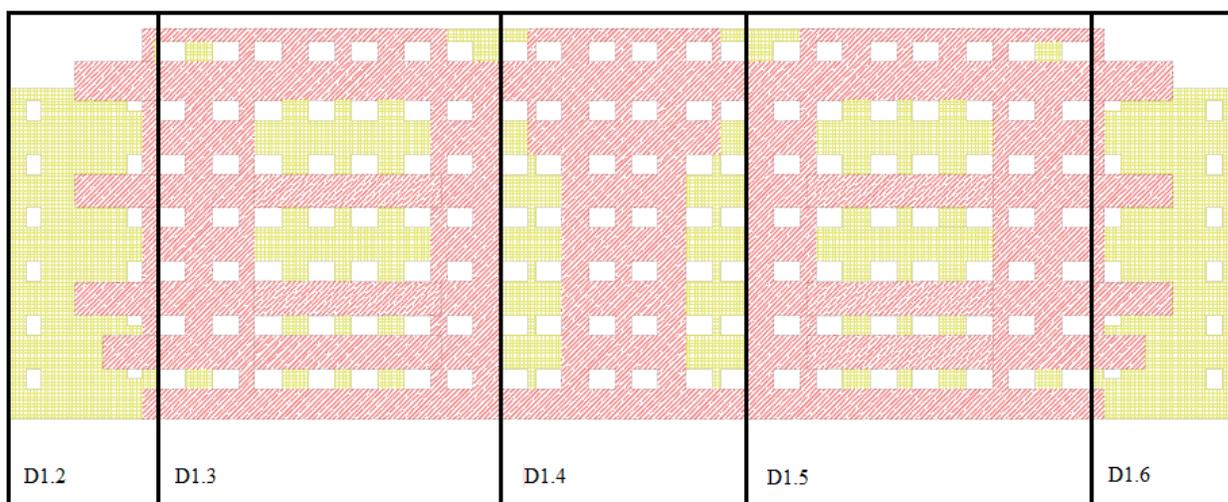
Figura 16 – Representação da prumada Oeste do edifício D dividido em amostras.

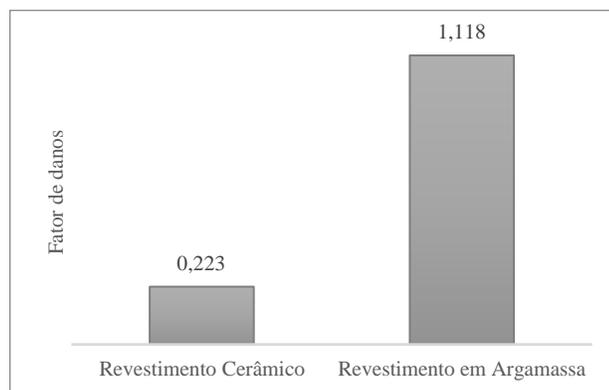
Figura 18 – Valor do FD médio para cada tipo de revestimento

Observando a Figura 18 nota-se que o revestimento em argamassa apresentou o maior valor de FD médio chegando próximo de 1,12. Enquanto que, o revestimento cerâmico apresentou valor de FD médio de 0,223. Esses valores indicam o revestimento que possui maior degradação.

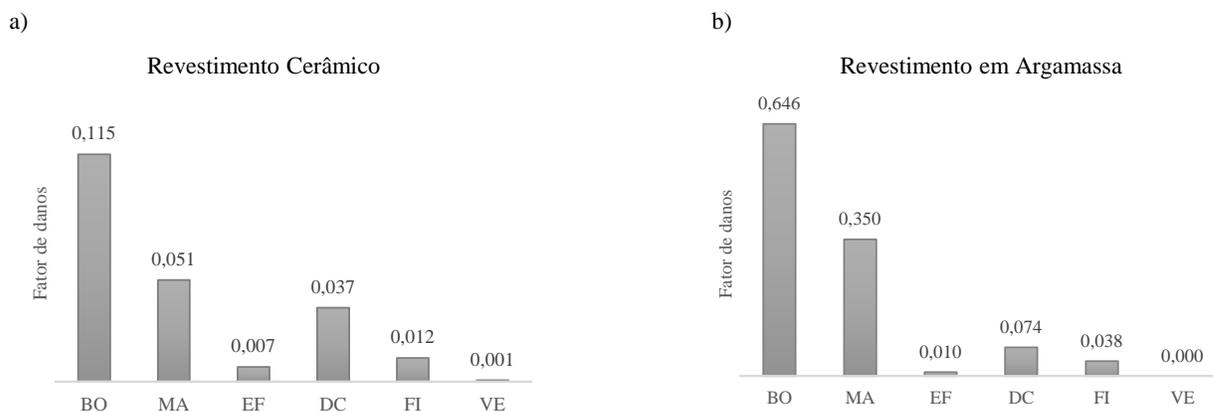
Figura 20 – Comportamento dos danos em cada tipo de revestimento.

Observando a Figura 20a nota-se que o dano de Bolor e de Mancha de Sujidade apresentaram os maiores valores de FD médio no revestimento cerâmico, sendo próximo de 0,12 e 0,05, respectivamente. Para avaliação semelhante no revestimento em argamassa (Figura 20b), o dano de Bolor e Mancha de Sujidade também se destacaram, com valores de FD médio próximos de 0,65 e 0,35, respectivamente. Já o dano que menos se destacou nos dois tipos de revestimento foi o de Falha de Vedação apresentando um FD médio abaixo de 0,001, por isso conclui-se que a análise deste dano é insignificante nesta pesquisa.

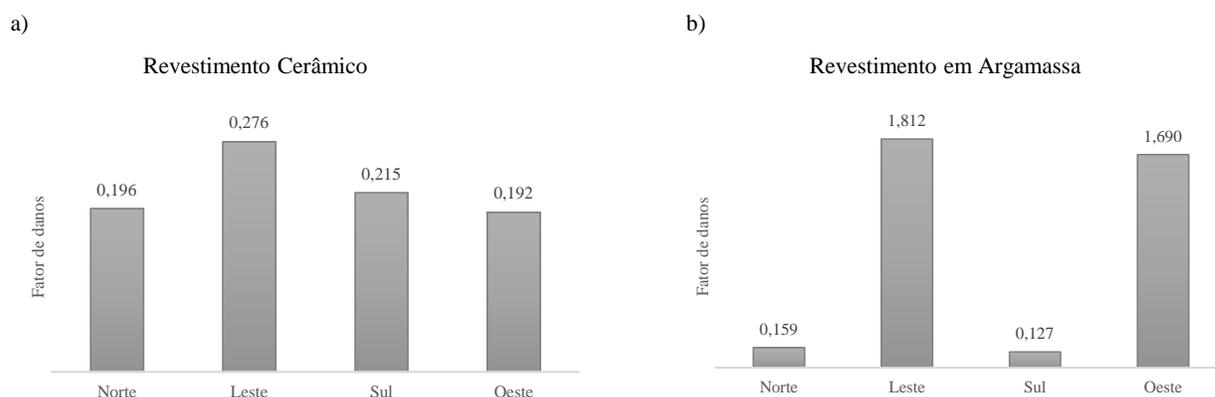
Figura 23 – Degradação nas diferentes orientações cardeais da fachada nos diferentes tipos de revestimentos.

Observando a Figura 23a nota-se que o FD médio de todas as orientações cardeais dos revestimentos cerâmicos seguem uma tendência de valores próximos com intervalos entre 0,196 e 0,276. Enquanto que, observando a Figura 23b nota-se que os valores obtidos de FD médio se destacaram nas orientações Leste e Oeste, com valores próximos de 1,81 e 1,69, respectivamente.

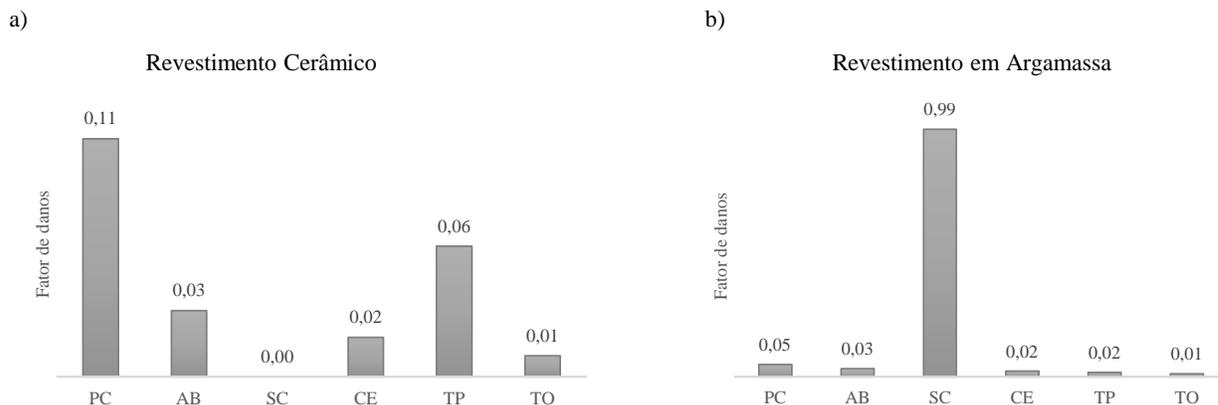
Figura 26 – Degradação nas diferentes zonas para os diferentes tipos de revestimentos.

Observando a Figura 26a nota-se que a zona de paredes contínuas (PC) e transição entre pavimentos (TP) apresentaram os maiores valores de FD médio no revestimento cerâmico, sendo próximo de 0,11 e 0,06. Para avaliação semelhante nota-se que o revestimento em argamassa (Figura 26b) que a zona de Sacadas se destacou, possuindo valor de FD médio de 0,99. Esses valores indicam as zonas que se degradaram mais.
