**INSPEÇÃO VISUAL E DIAGNÓSTICO DE PONTES EM ESTRUTURA  
DE MADEIRA LOCALIZADAS EM RODOVIAS RURAIS  
ADMINISTRADAS PELO DER/DF**

**Ronald Paiva Lima**

**Brasília, 24 de novembro de 2023**

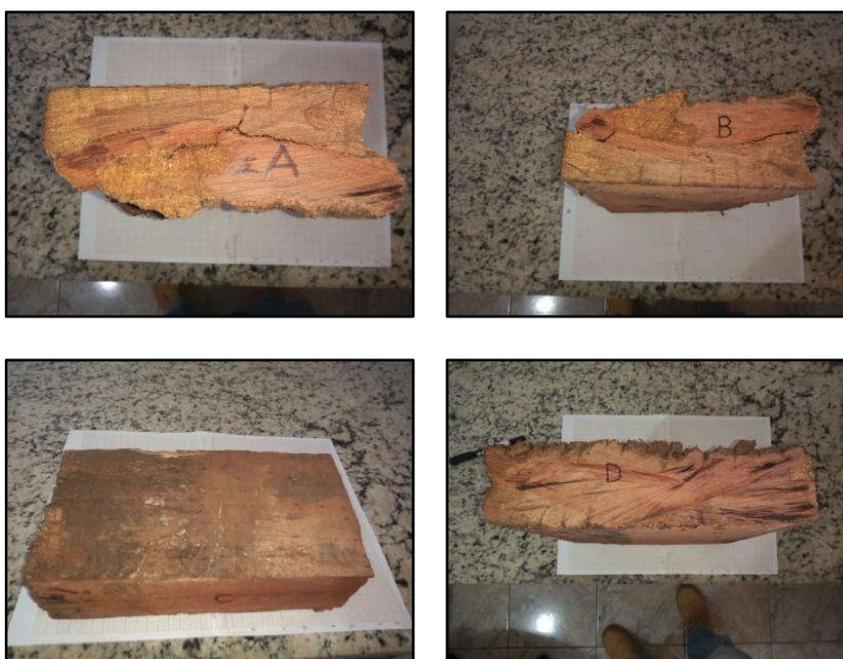
Figura 2. Seções extraídas de madeiras da ponte do Córrego do Ouro.

As seções de madeira (Figura 2) foram classificadas em A, B, C e D a partir de uma análise visual, considerados os desgastes mecânicos, os defeitos superficiais, a preservação interna da seção e as dimensões mínimas de aproveitamento. Em seguida foram levadas para a serraria do DER/DF para confecção dos corpos de prova.

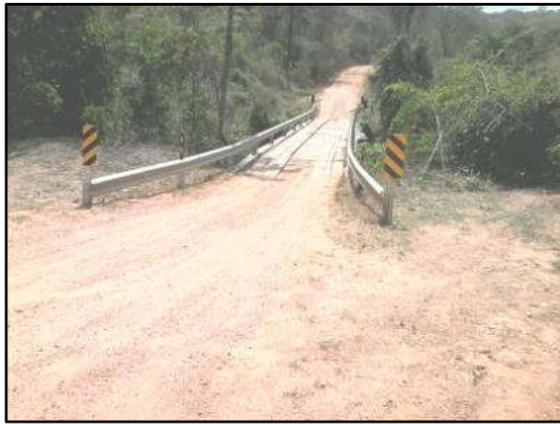
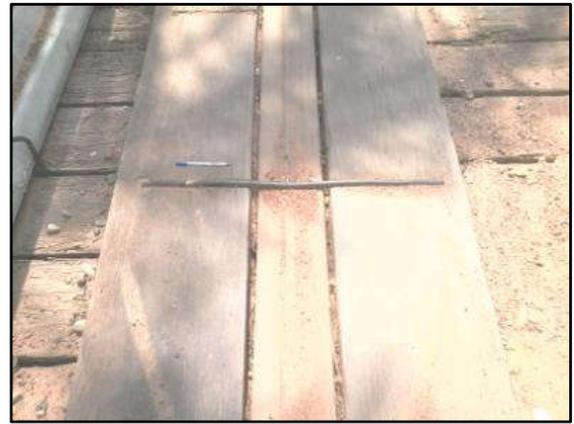
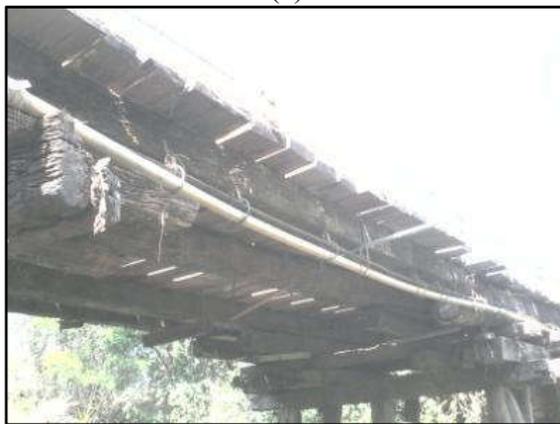
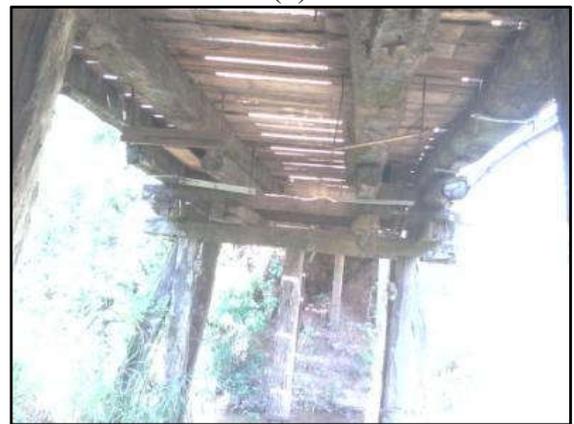
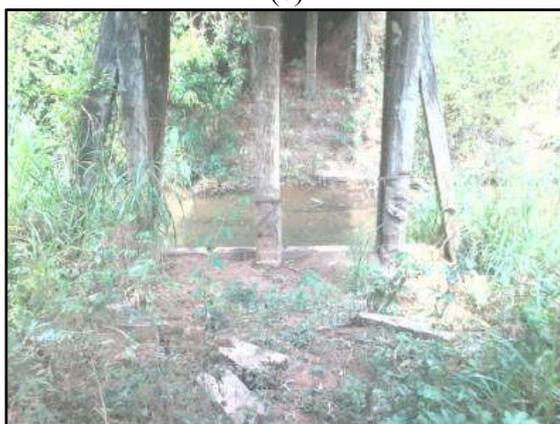
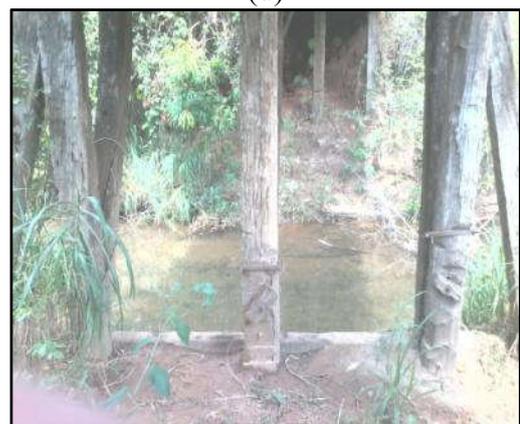
Figura 4. Ponte sobre o Córrego Mentira.

A ponte apresenta elementos de segurança e sinalização, conforme visto na imagem da Figura 4a. O detalhe da guia de rodas pode ser observado na Figura 4b. A estrutura das vigas está destacada nas Figuras 4c e 4d, e os pilares estão representados nas Figuras 4e e 4f.

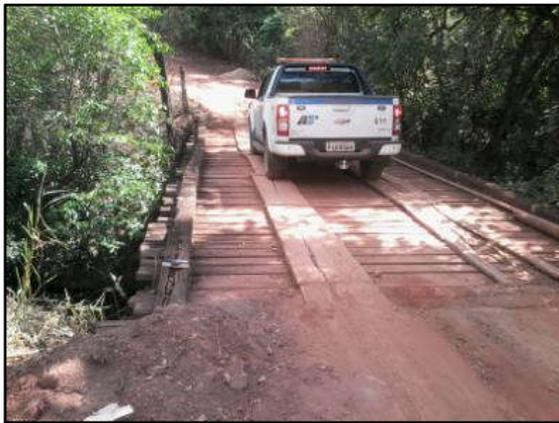
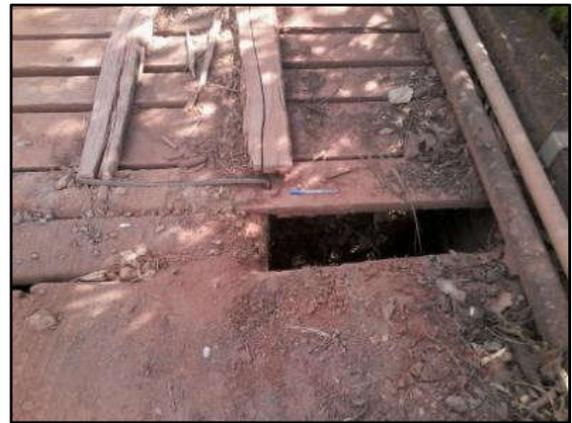
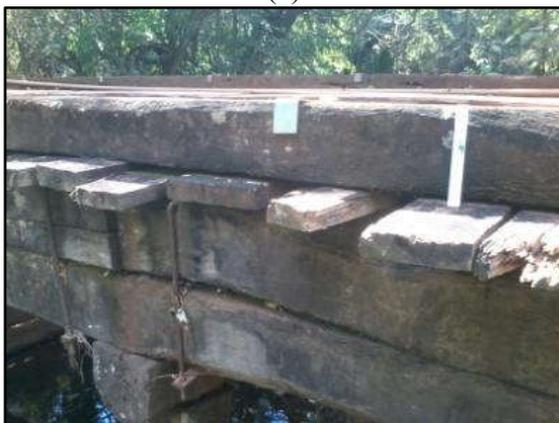
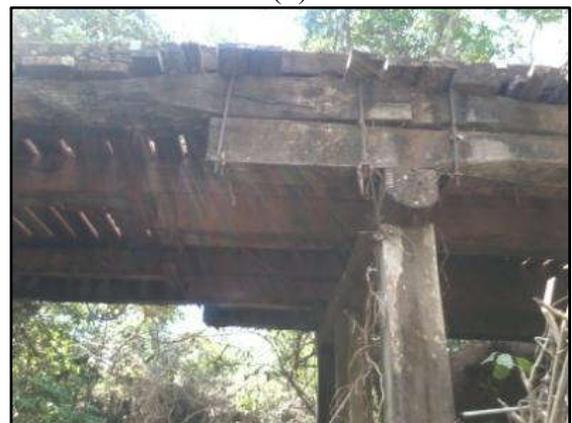
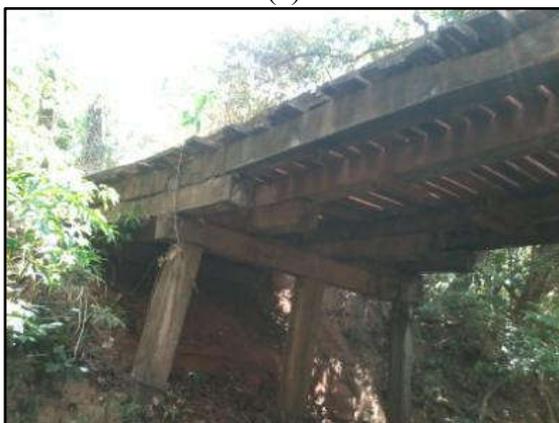
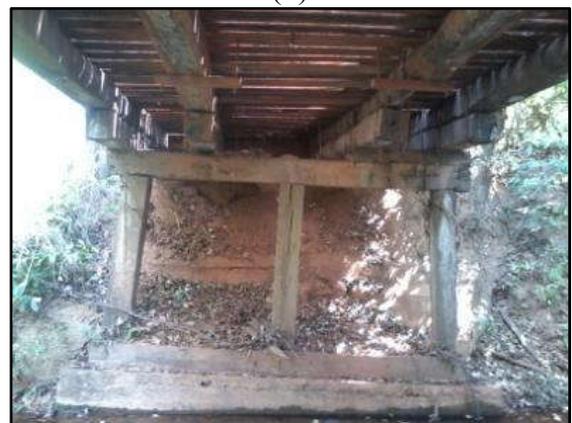
Figura 5. Ponte sobre o Córrego do Ouro.

A ponte não apresenta elementos de segurança e sinalização, conforme visto na imagem da Figura 5a. Além disso, foi verificada deterioração da guia de rodas e de pranchas do tabuleiro, conforme a Figura 5b. A estrutura das vigas está destacada nas Figuras 5c e 5d, e os pilares estão representados nas Figuras 5e e 5f.

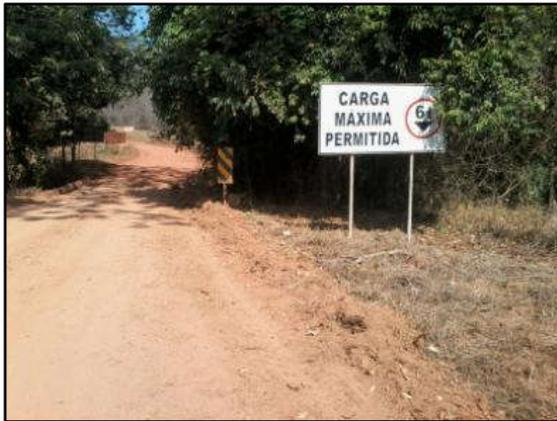
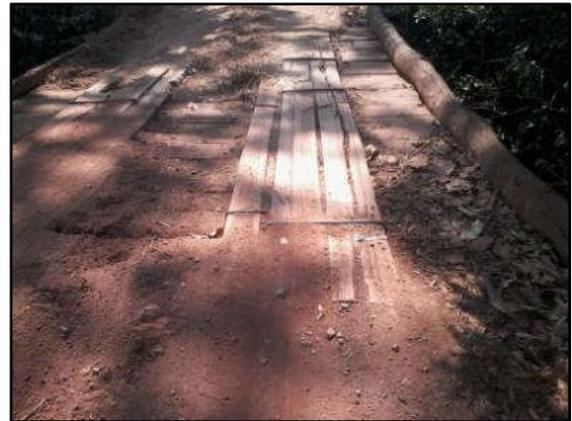
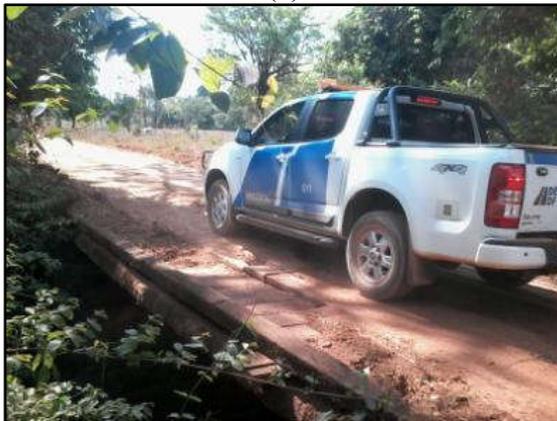
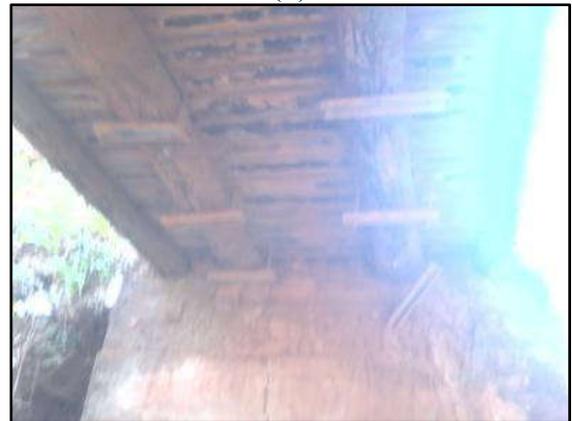
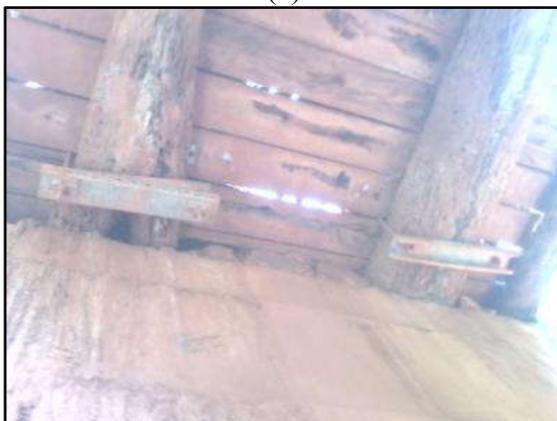
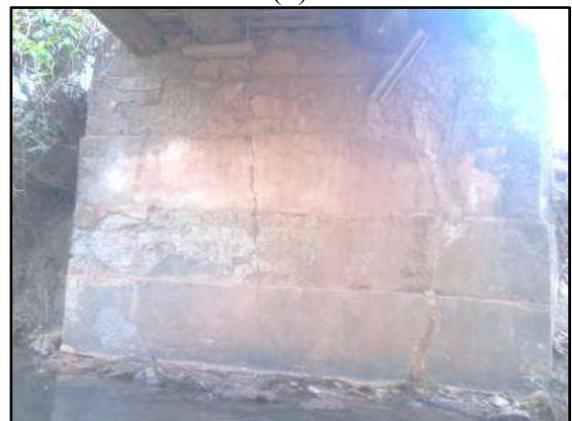
Figura 6. Ponte sobre o Córrego Pedreiras.

A ponte não apresenta elementos de segurança, porém há elementos de sinalização, conforme Figura 6a. A guia de rodas apresenta fendilhamento no sentido longitudinal da peça, conforme a Figura 6b. Na Figura 6c verifica-se a ponte em serviço. A estrutura das vigas é apresentada nas Figuras 6d e 6e. Neste caso, a estrutura de madeira encontra-se apoiada em estrutura denominada cortina de concreto, Figura 6f.

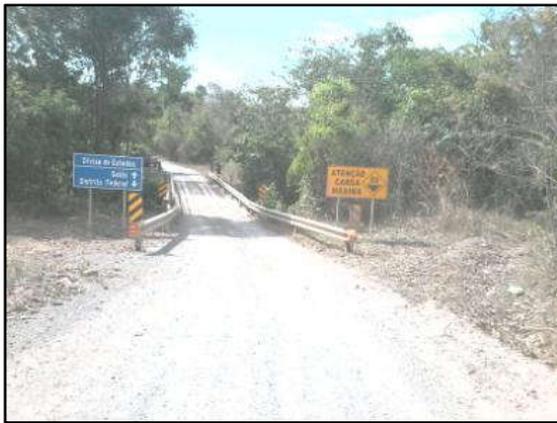
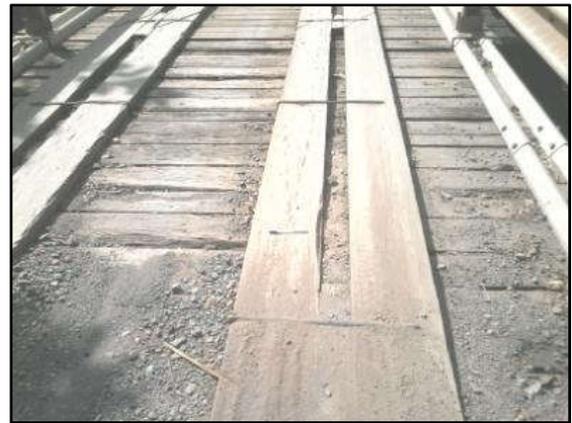
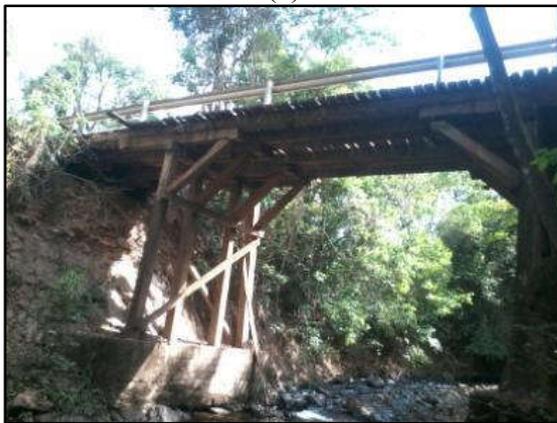
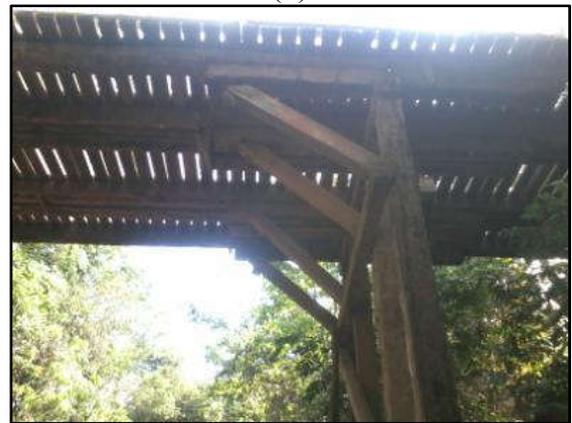
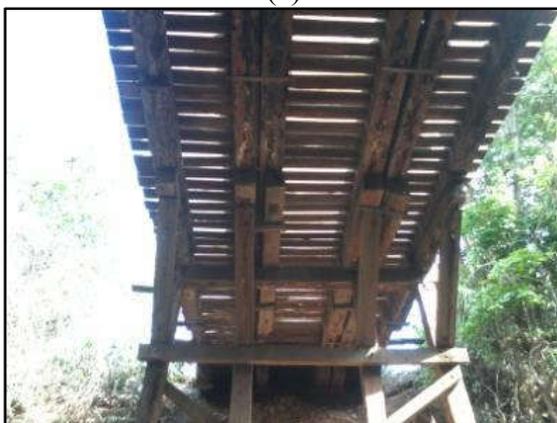
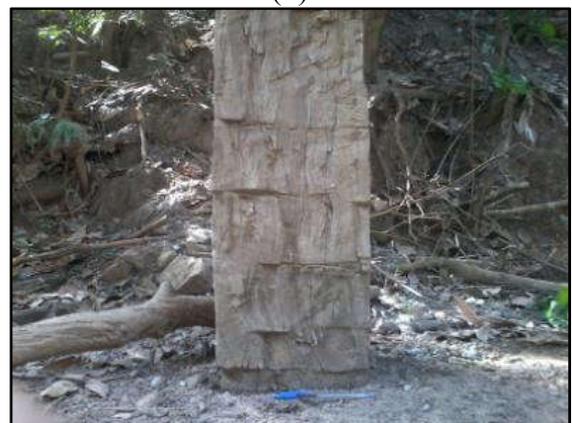
Figura 7. Ponte sobre o Ribeirão Água Doce.

A ponte apresenta elementos de segurança e sinalização, conforme Figura 7a. Não foram encontrados defeitos na guia de rodas Figura 7b. A estrutura vista lateralmente apresenta o arranjo entre vigas e pilares, com destaque para a formação de mão francesa que reduz o vão das vigas, Figuras 7c e 7d. A vista inferior encontrada na Figura 7e apresenta o travamento horizontal dos pilares, tal situação geralmente é empregada para reduzir o efeito de flambagem. A Figura 7f apresenta o detalhe da base do pilar ancorado diretamente no solo.

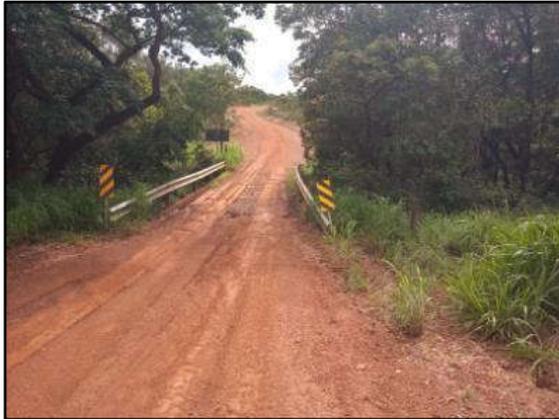
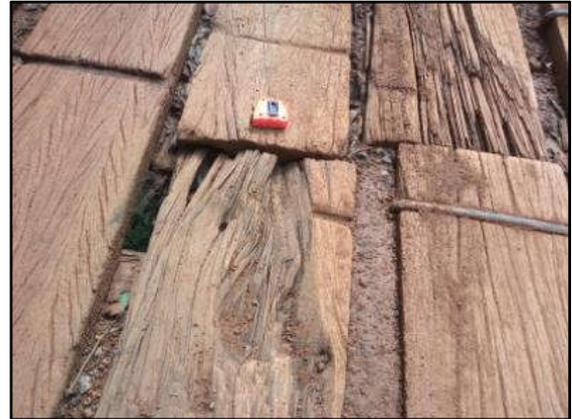
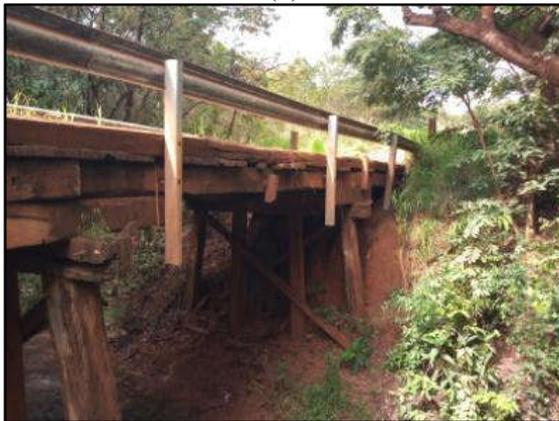
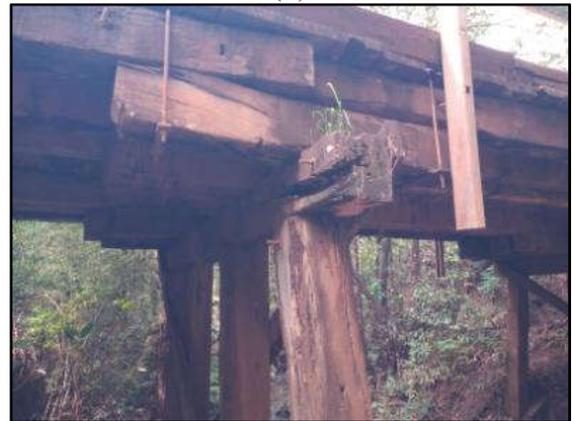
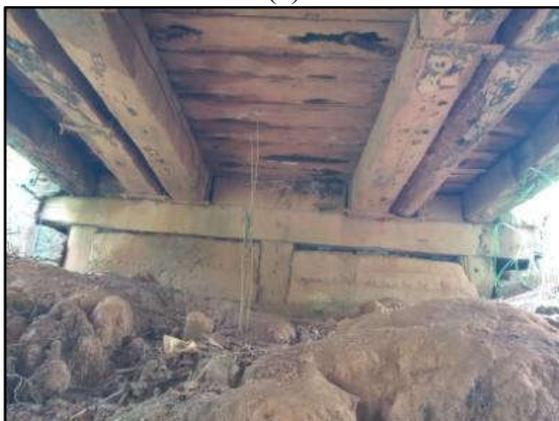
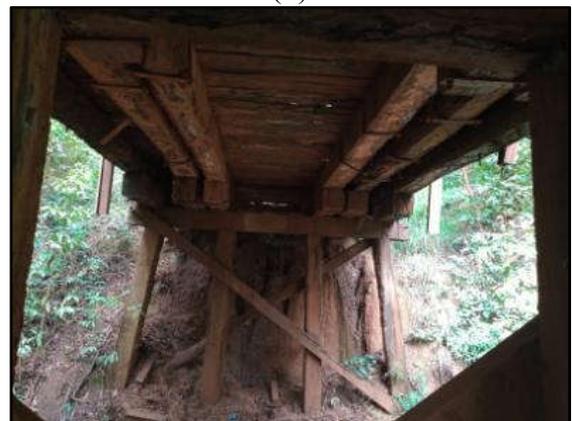
Figura 8. Ponte sobre o Córrego Vereda Grande.

A ponte apresenta elementos de segurança e sinalização, conforme Figura 8a. Peças da guia de rodas estão avariadas, Figura 8b. As vigas estão apresentadas nas Figuras 8c e 8d. Os pilares de madeira estão combinados com e sem estrutura de concreto, Figuras 8e e 8f.

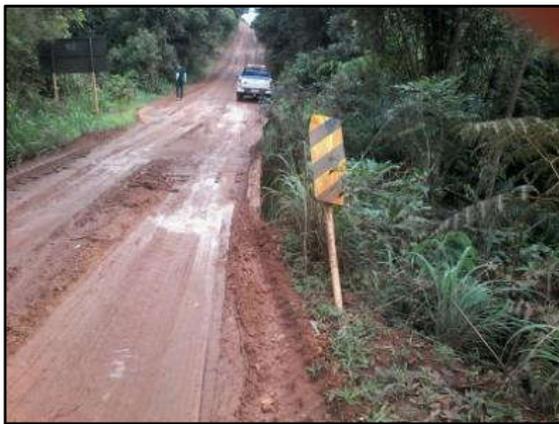
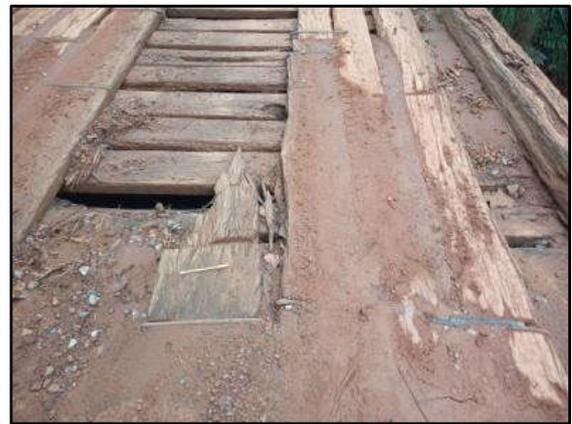
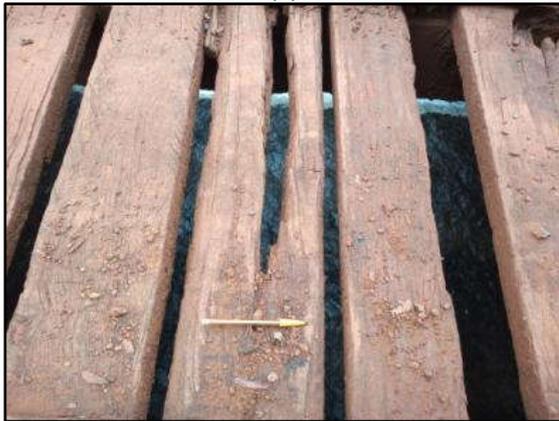
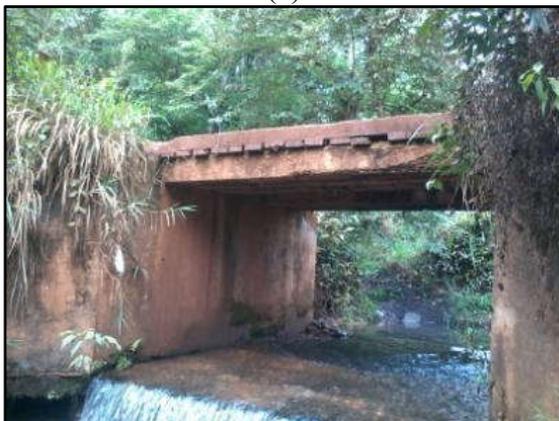
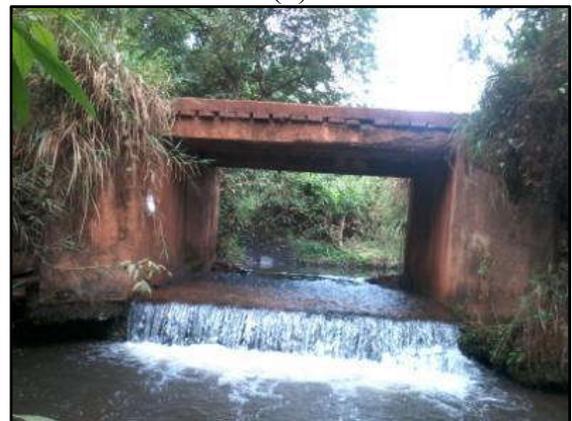
Figura 9. Ponte sobre o Córrego Quinze.

A ponte não apresenta elementos de segurança, porém há elementos de sinalização, conforme Figura 9a. A guia de rodas e as pranchas do tabuleiro apresentam desgastes, Figura 9b e 9c. Na Figura 9d registra-se a ponte em serviço. A estrutura de madeira estava apoiada em estrutura de concreto, Figuras 9e e 9f.
