A IMPORTÂNCIA DO PLANEJAMENTO AMBIENTAL: Estudo de caso de uma  
Voçoroca no Itapoã - DF

Trabalho de Conclusão de Curso apresentado  
ao curso de Geografia da Universidade de  
Brasília, como requisito parcial para a Obtenção  
do grau de Bacharel em Geografia

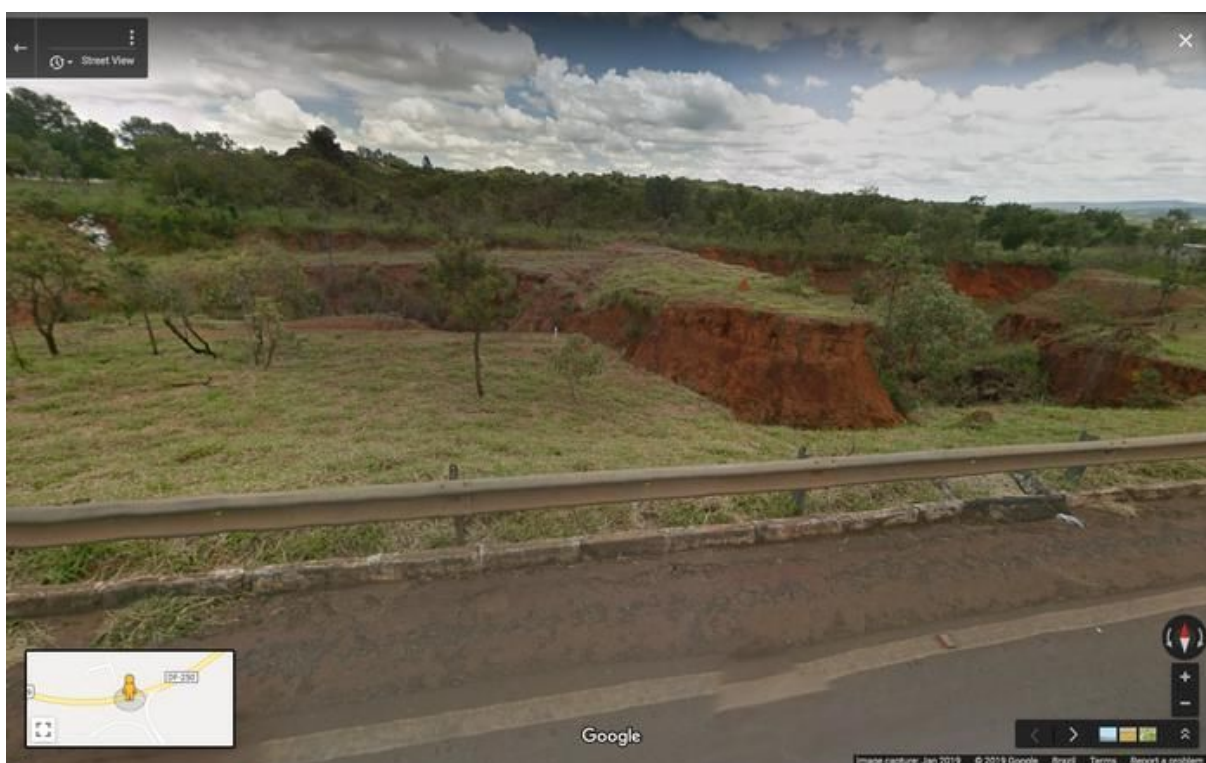
Figura 1 - O objeto de estudo

O interesse por essa pesquisa surgiu a partir do conhecimento da voçoroca (figura 1) próxima ao Condomínio Euler Paranhos, na região administrativa do Itapoã - DF, localizada a  $-15.7624718$ ,  $-47.7342764$ , e da observação dos elementos antropizados da paisagem ao redor. É importante investigar a razão pela qual feições erosivas tão impactantes ocorrem e não são atendidas pelos responsáveis, progressivamente aumentando suas dimensões e permanecendo intocadas, podendo resultar na perda de solo, contaminação do lençol freático, entre outros. Torna-se absolutamente necessário analisar também as consequências dessa negligência por parte dos responsáveis pela terra, que gera a degradação da mesma e que impacta tanto o meio ambiente quanto a sociedade, que usa e ocupa o solo.

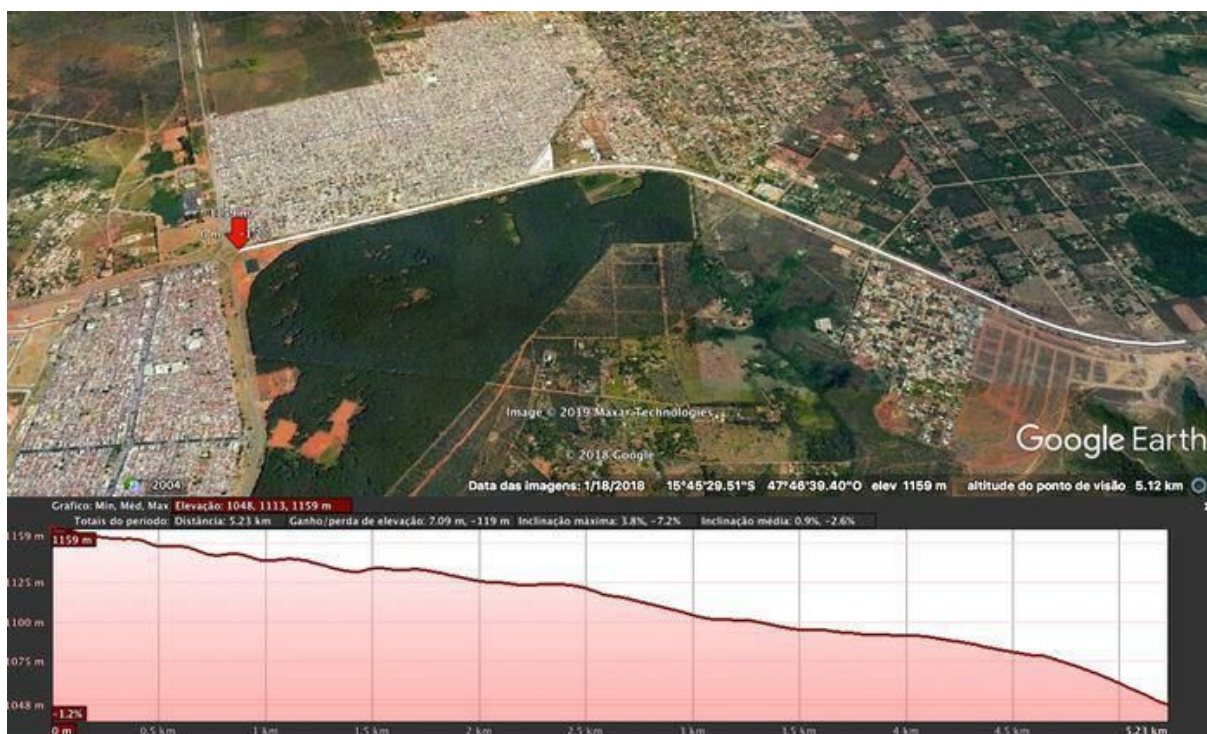
Figura 8 - Perfil Topográfico - DF - 250

Na figura 8 temos o perfil da rodovia, que mostra que é um declive suave, e que na parte que passa na frente do Itapoã existem oscilações no pavimento que foram feitas justamente para diminuir a força de escoamento da água. A descida total aqui marcada mede 5,22 quilômetros.

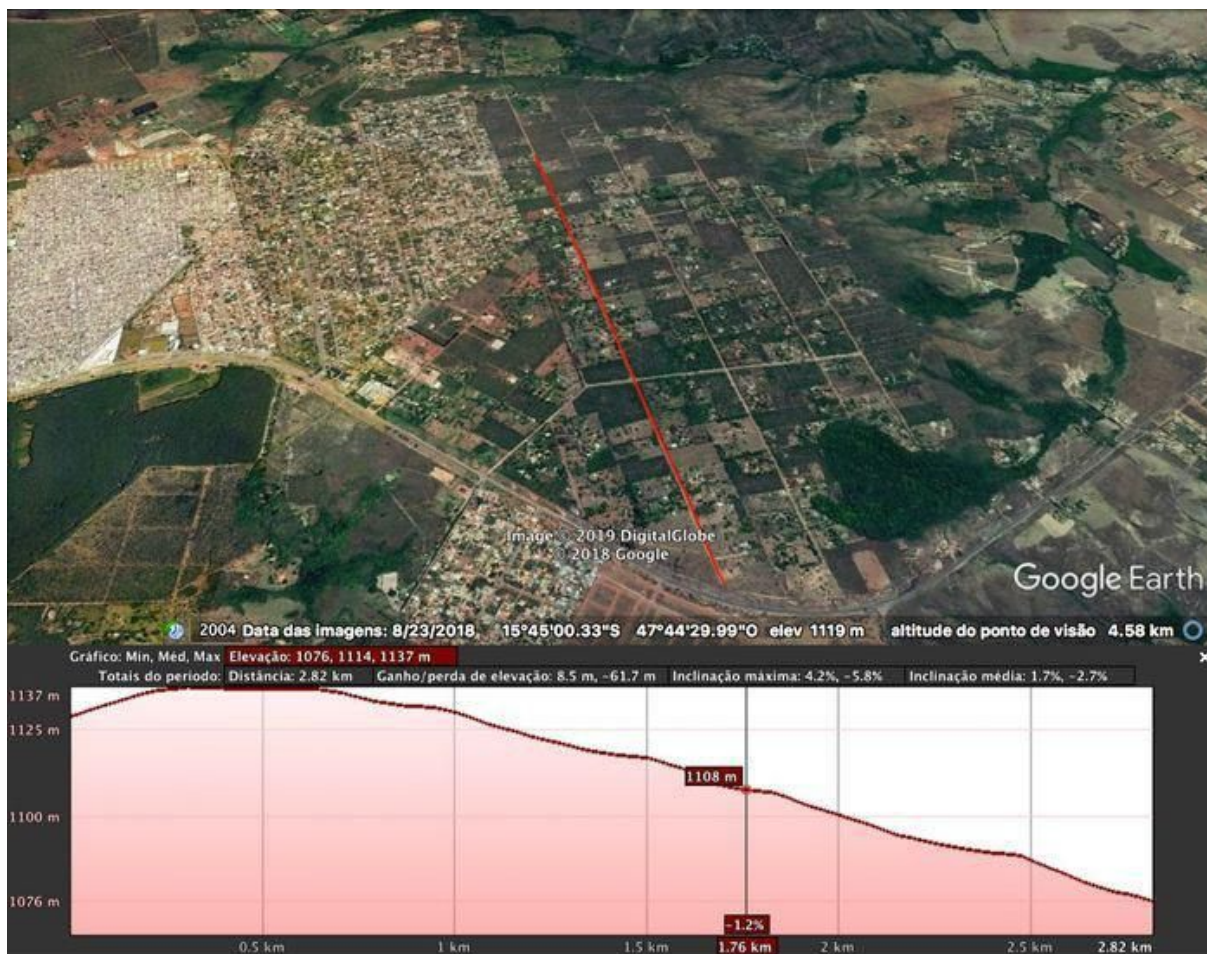
Figura 9 - Perfil Topográfico - Via 1

Na figura 9 temos o perfil da Via 1, cuja rampa tem cerca de 2,57 quilômetros, e também apresenta relevo suave.

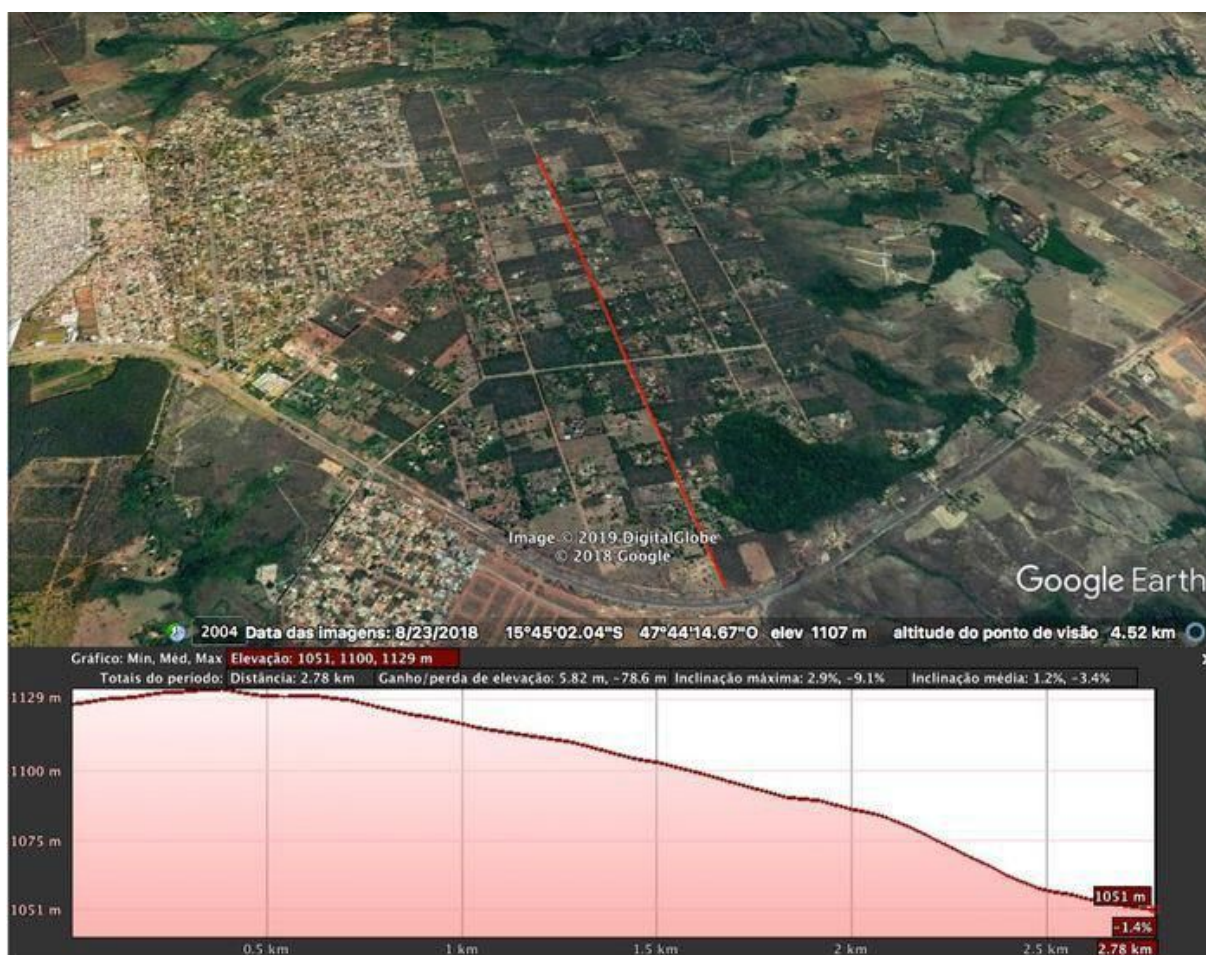
Figura 10 - Perfil Topográfico - Via 2

Na figura 10 temos o perfil topográfico da Via 2, que mede cerca de 2,3 quilômetros do ponto mais alto até o final.

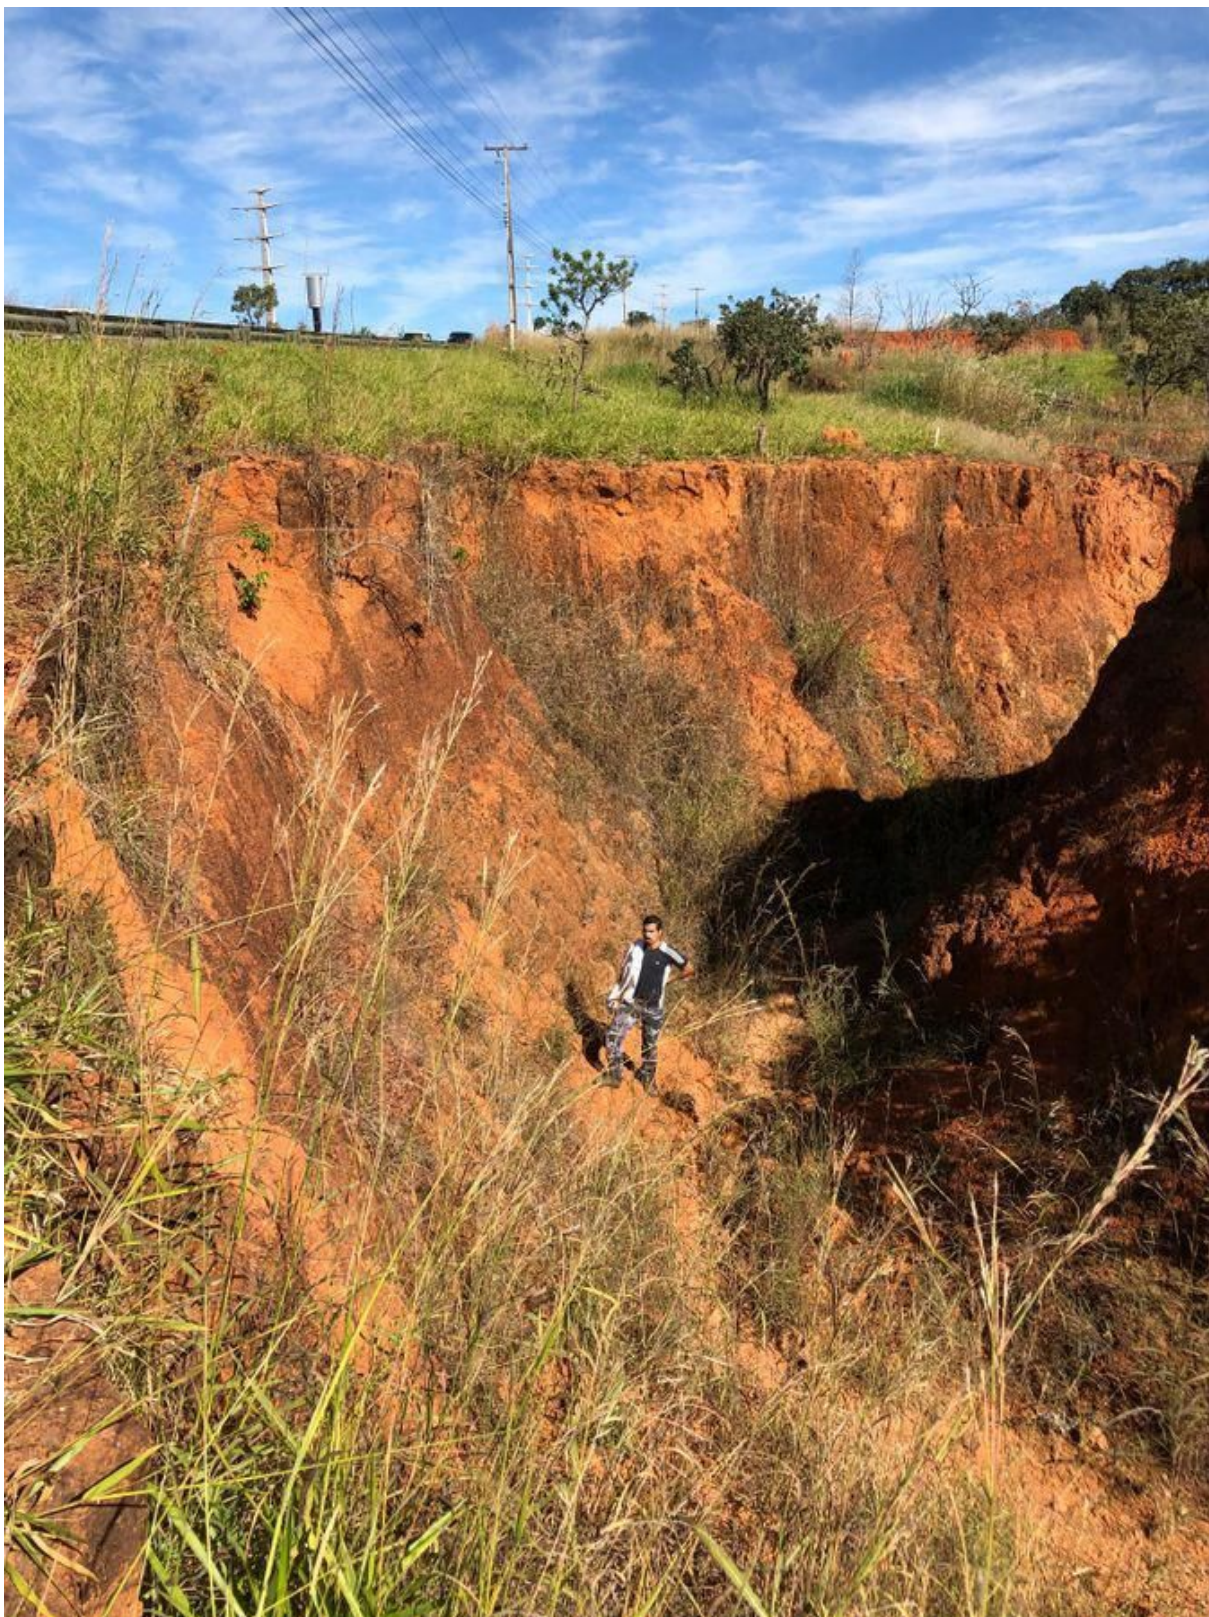
Figura 11 - Profundidade da Voçoroca

Na figura 11 podemos observar a profundidade da voçoroca a partir do modelo de escala Wallace, posicionado no fundo da mesma, que possui 1,79m. Assim, estima-se que nesse ponto as paredes da feição possuem cerca de 6m de altura.

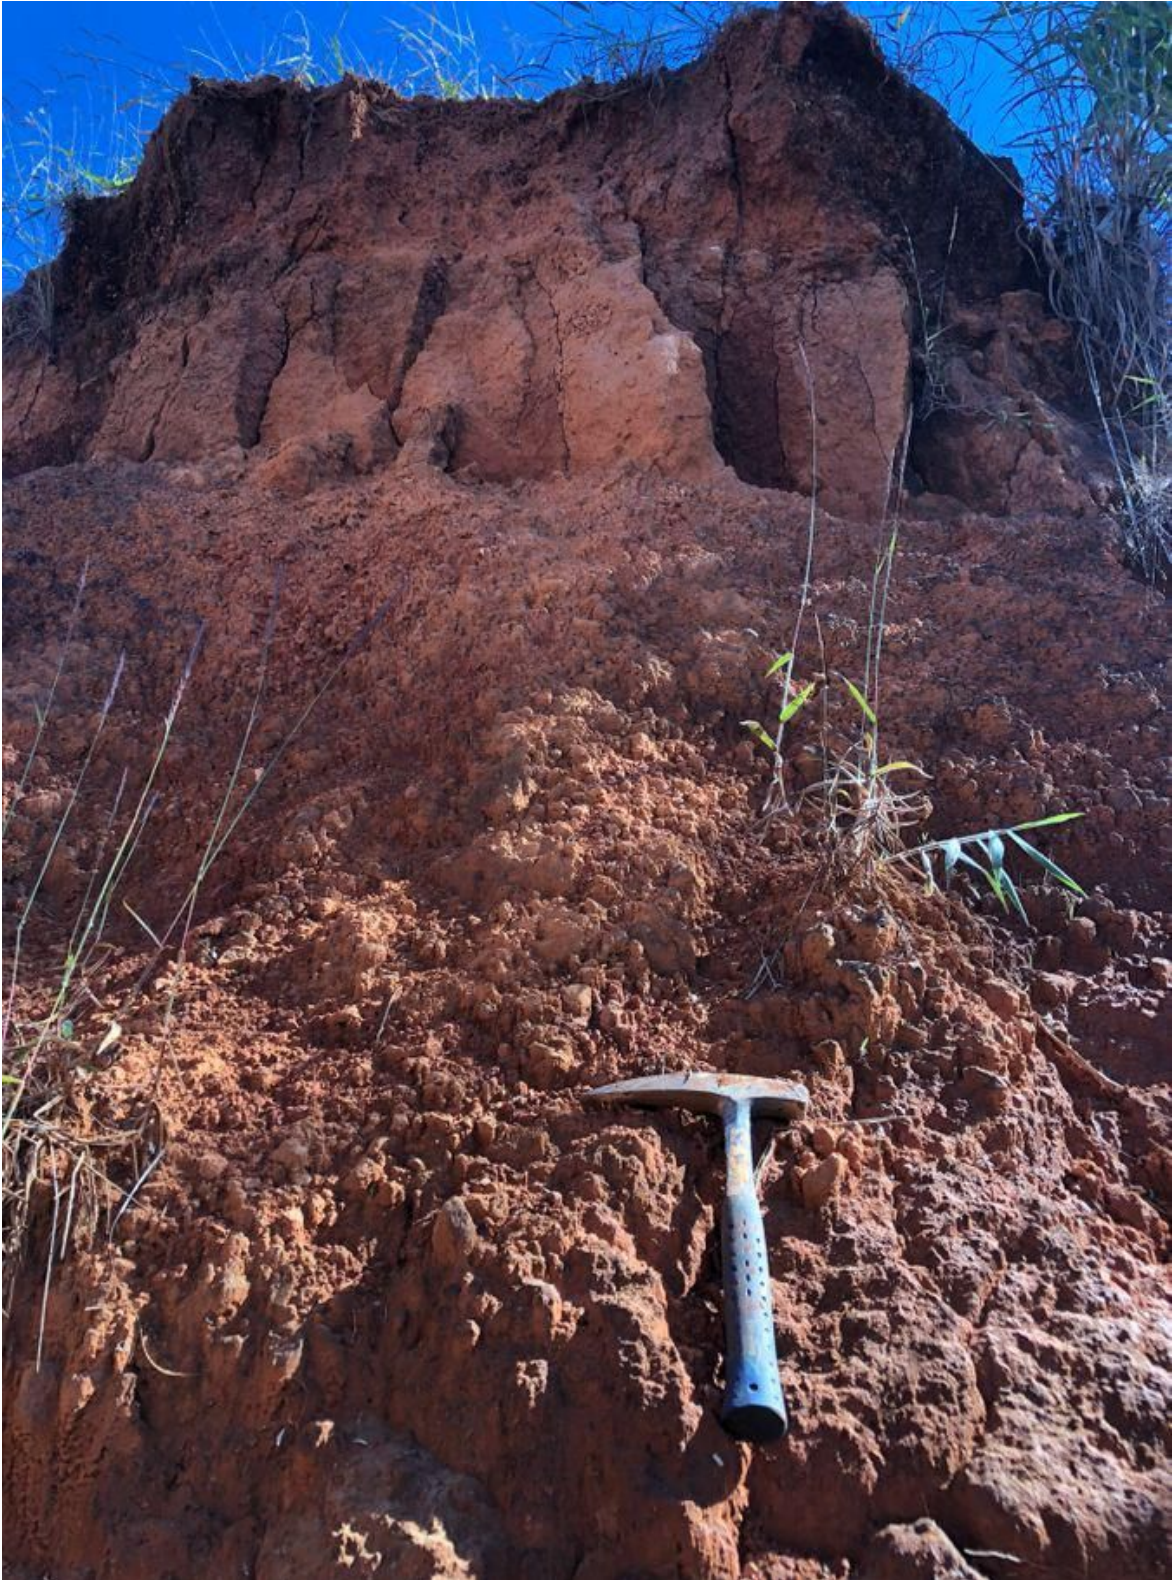
Na Figura 12, é possível observar que o horizonte subsuperficial apresenta clara estrutura colunar.

Figura 12 - Estrutura do solo, bem pronunciada logo abaixo do horizonte superficial.

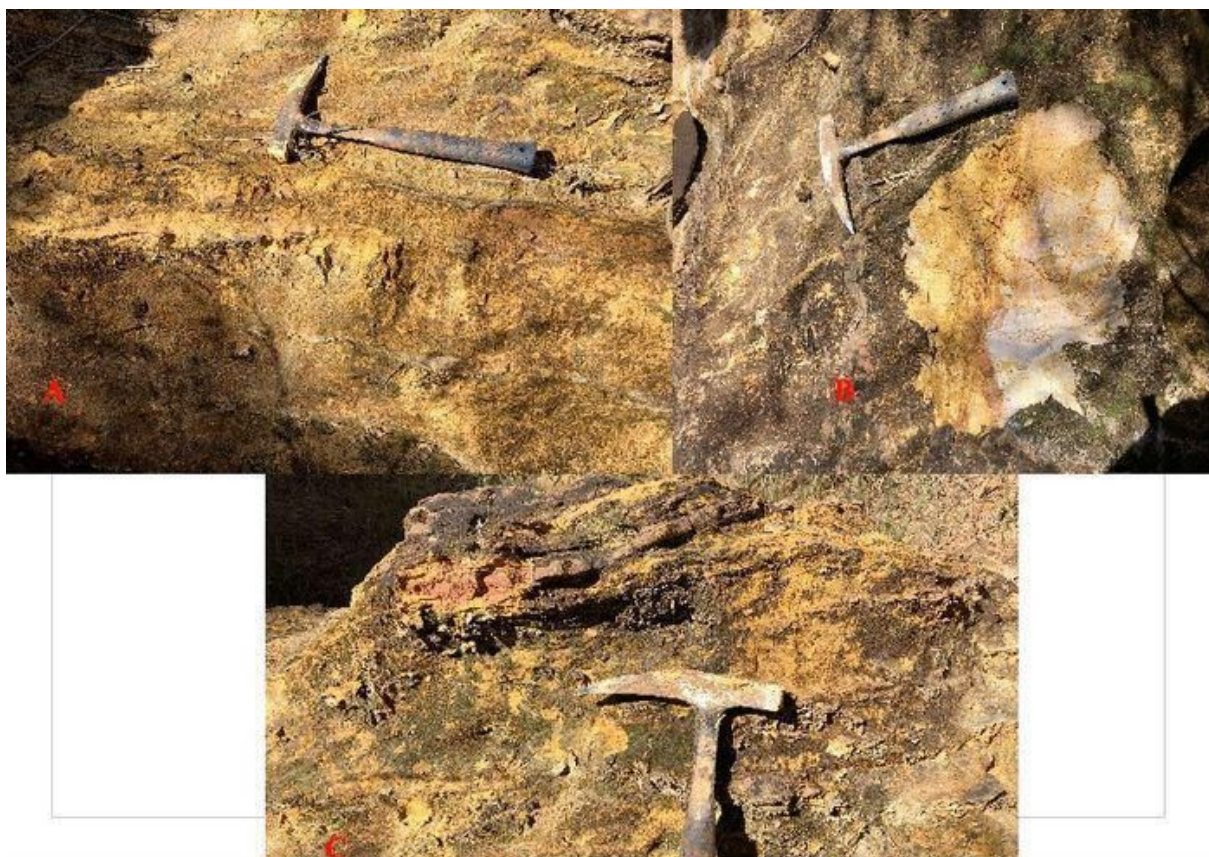
No fundo da voçoroca aflora a rocha alterada, que é uma sequência de metassedimentos. Na figura 13, é possível observar que, apesar de intensamente intemperizada, as estruturas das rochas permanecem com a mesma textura aparente. Por fora, observa-se que havia uma rocha mais resistente e outra mais facilmente erodida. Quando desmanchadas, cada camada apresenta cor diferente. A camada mais resistente desmancha-se em cor avermelhada, enquanto a outra desmancha-se em bege e textura muito argilosa.

Figura 13 - Diferentes materiais de origem. Em sentido horário: A - observam-se veios de rocha mais resiliente paralelos ao martelo; B - contraste de cores entre os materiais; C- contraste da estrutura das camadas.

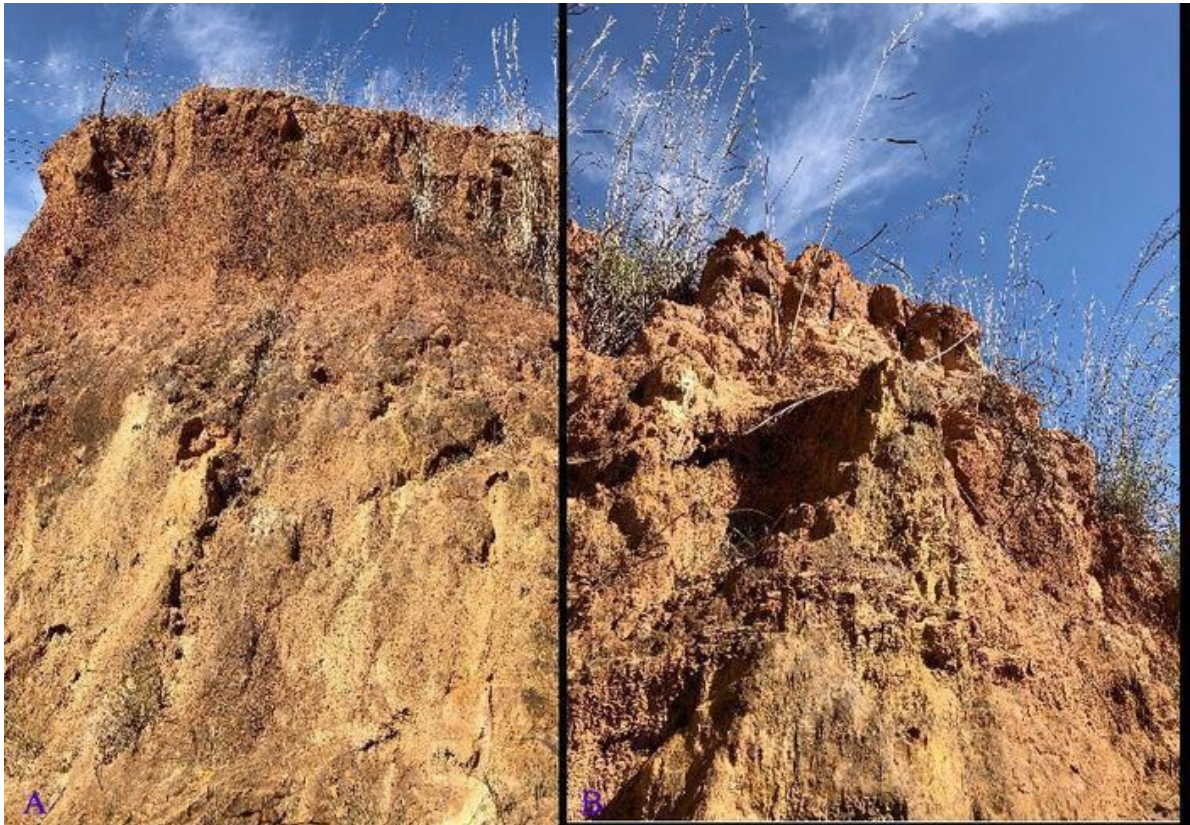
Observa-se que as áreas ainda não denudadas possuem algum tipo de vegetação, o que auxilia na estabilidade do solo (Figura 14). Contudo, as raízes podem contribuir para o intemperismo químico, ao se ramificarem mais profundamente no solo (Guerra, 2001)

Figura 14 - Vegetação e raízes funcionando como controle de deslizamento e solapamento da vertente.

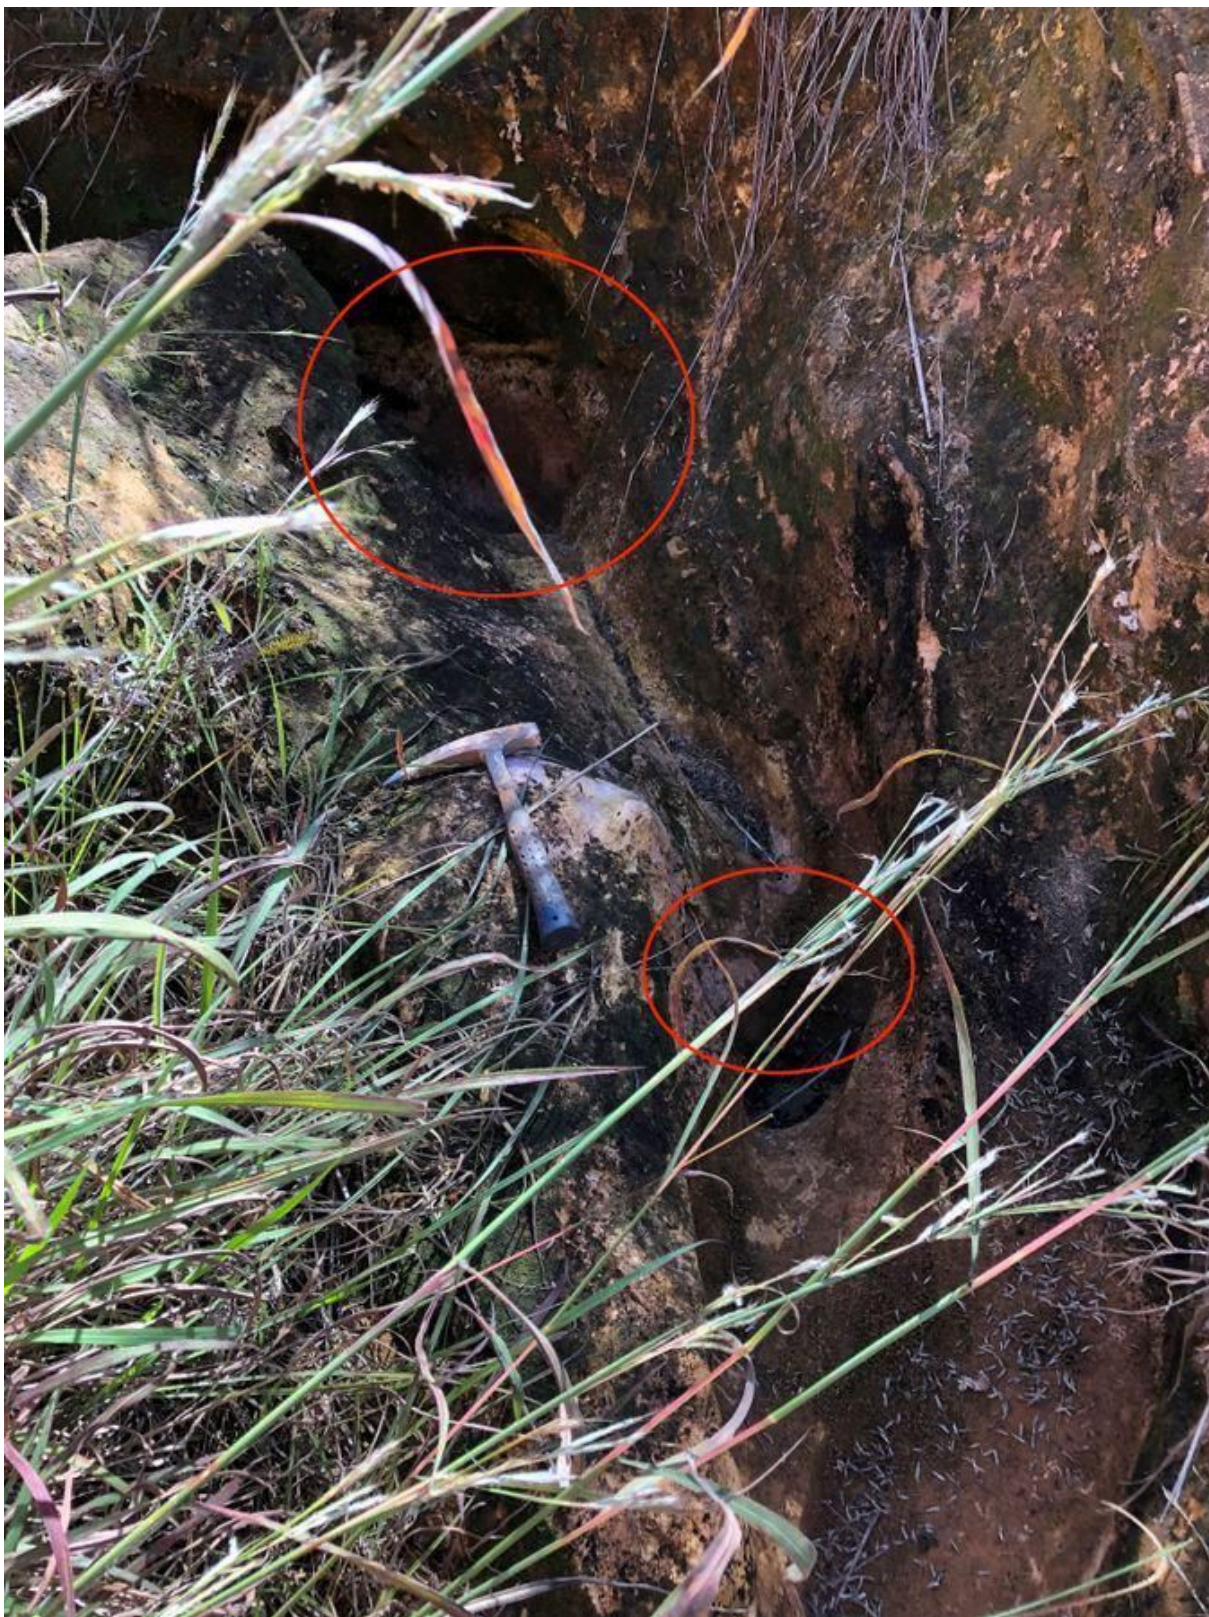
Figura 15 - Pooling

Na figura 15 observamos circulas em vermelho feições de pooling, frequentes em canais meandantes, caracterizadas por acúmulo de água em redemoinho, que causa essa feição arredondada (POOL...).

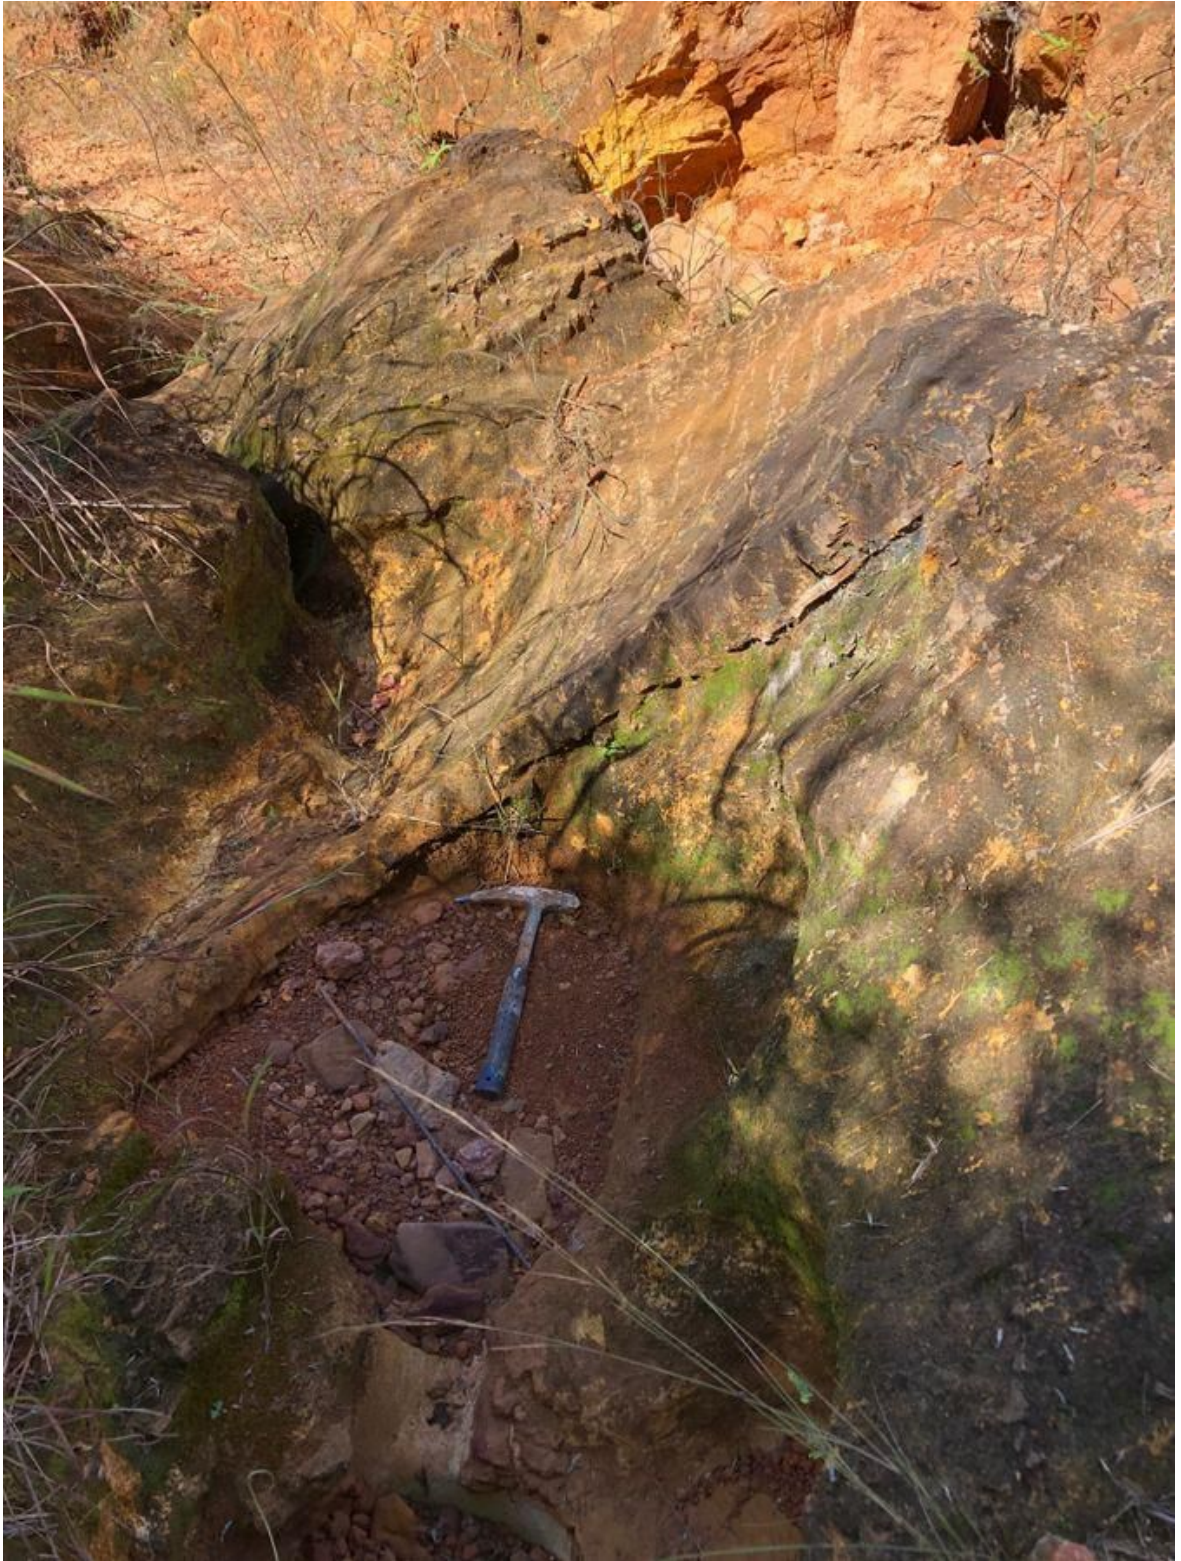
Figura 16 - Rochas de diferentes resistências

Na figura 16 podemos observar novamente o contato entre duas litologias, onde uma foi muito mais facilmente erodida e intemperizada pela água, enquanto a outra, apesar de bastante alterada pela ação da água, permanece com a mesma estrutura.

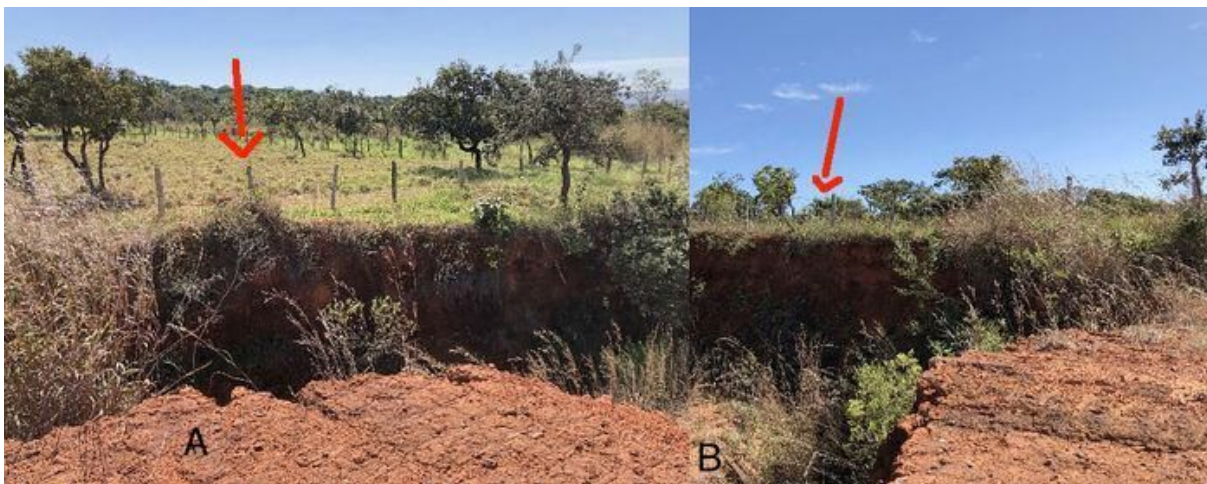
Na figura 18 podemos ver a cerca de uma propriedade próxima, que faz fronteira imediata com a parede da feição erosiva.

Figura 18 - Limite entre a voçoroca e uma residência. Observa-se a proximidade da cerca da propriedade (apontada pelas setas vermelhas), que pode ser em breve engolida pela erosão.

montante- o que é extremamente provável, e ocasionará ainda mais perda de solo e oferecerá perigo e insalubridade a todos - o governo terá de indenizar o dono da propriedade pelo dano causado, gerando mais prejuízo ao Estado.

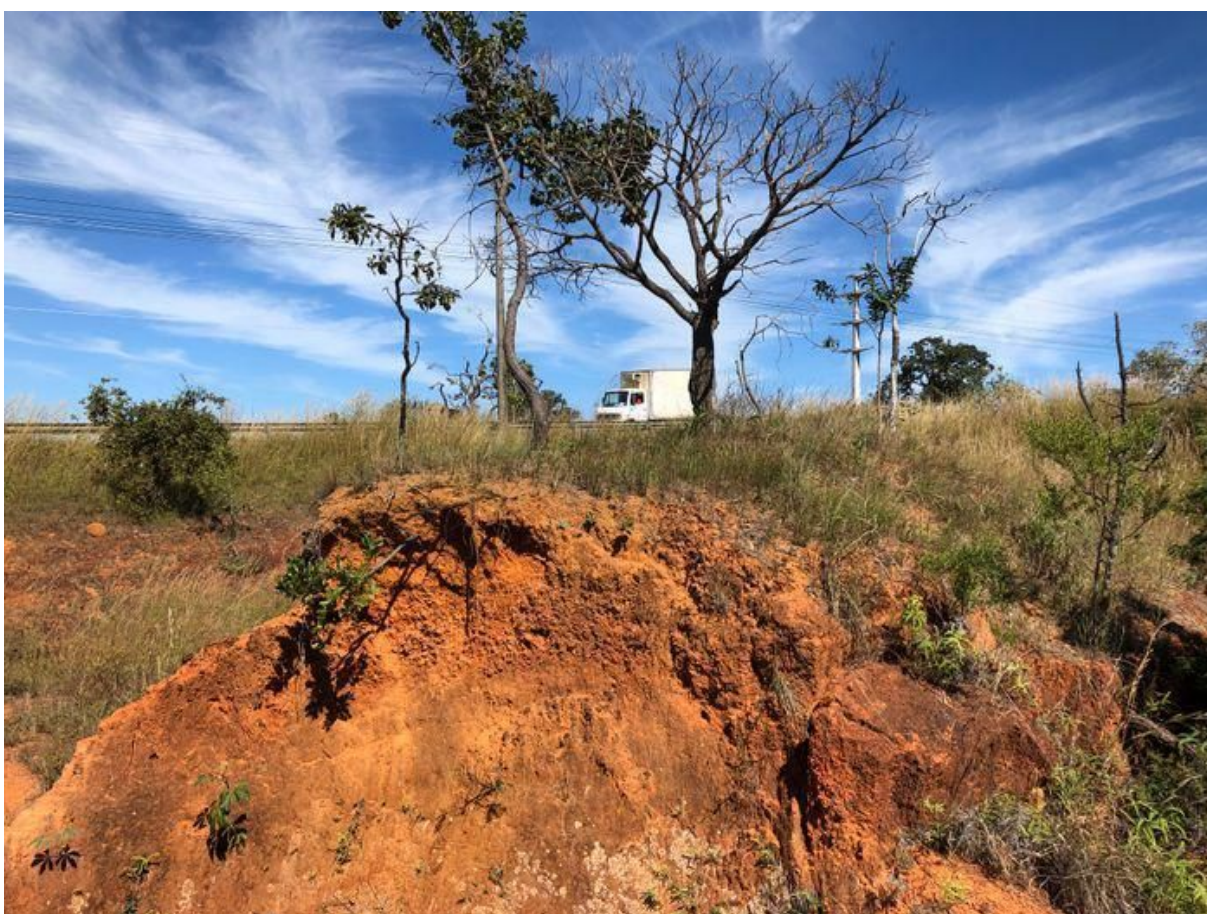
Figura 19 - Proximidade da rodovia

A figura 19 é uma fotografia tirada de dentro da voçoroca. Percebe-se a proximidade da rodovia.

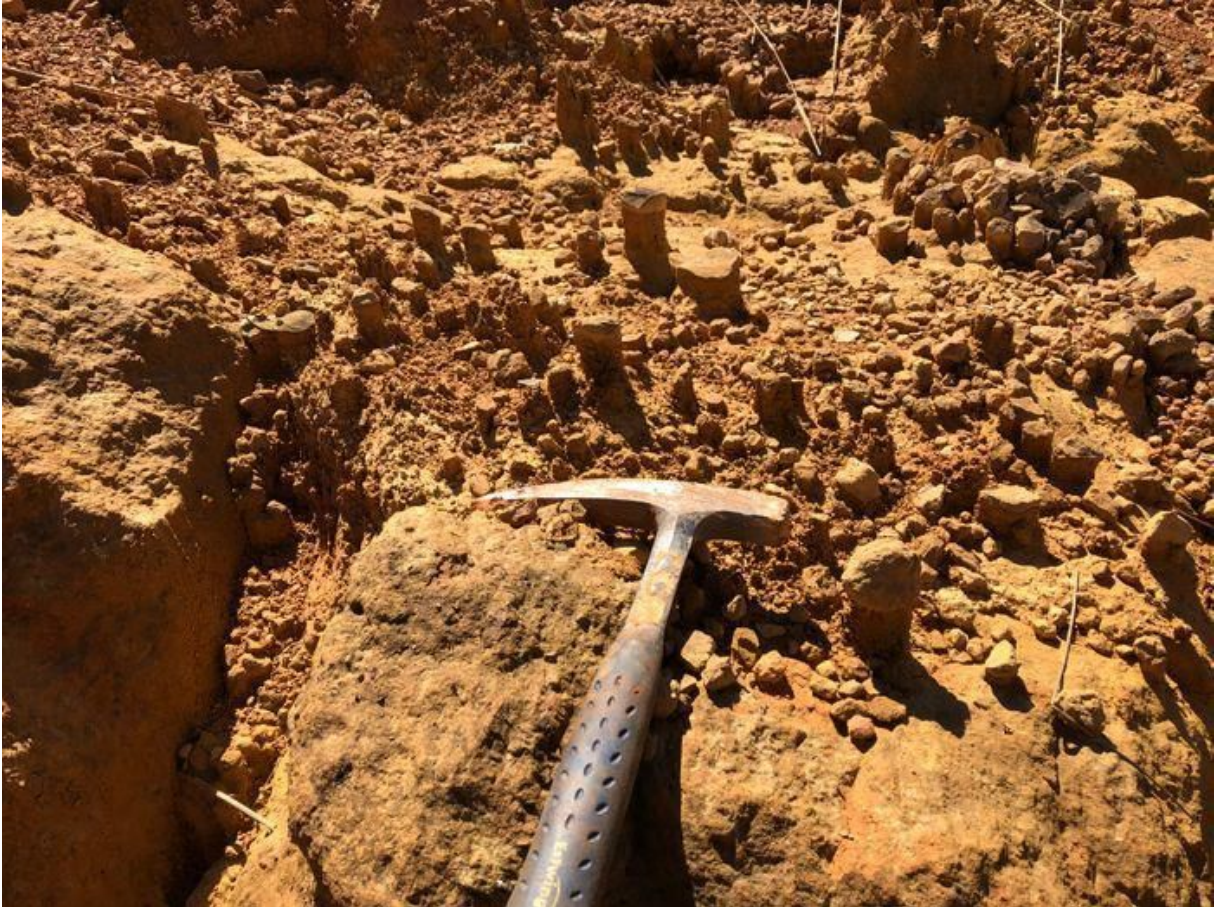
Figura 20 - Pedestais

Pedestais (figura 20) também estão presentes na área, são formas típicas de erosão pluvial por salpicamento ou pelo escoamento superficial difuso, que retira da camada mais superficial do solo partículas soltas leves (VIEIRA; MOLINARI; MUNIZ, 2004).

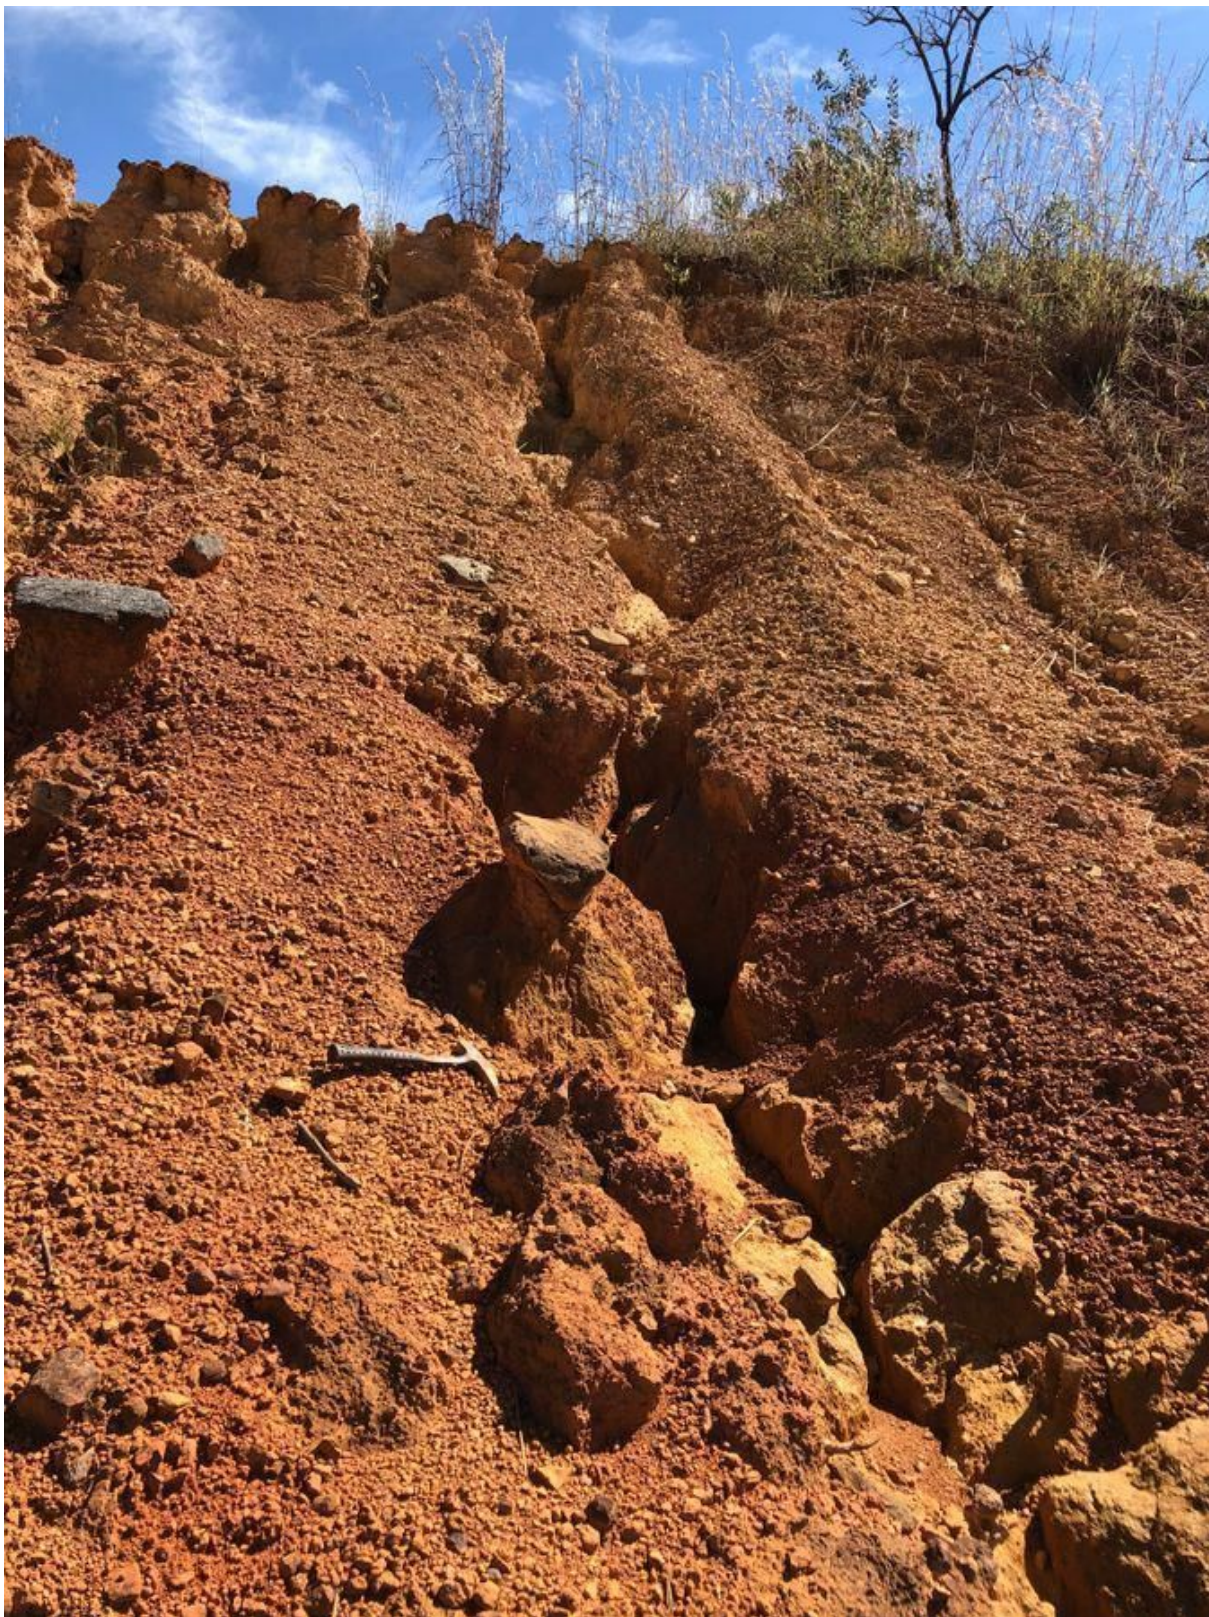
Figura 21 - Feição de escoamento

A figura 21 mostra o caminho de escoamento da água, que formou um pequeno sulco.

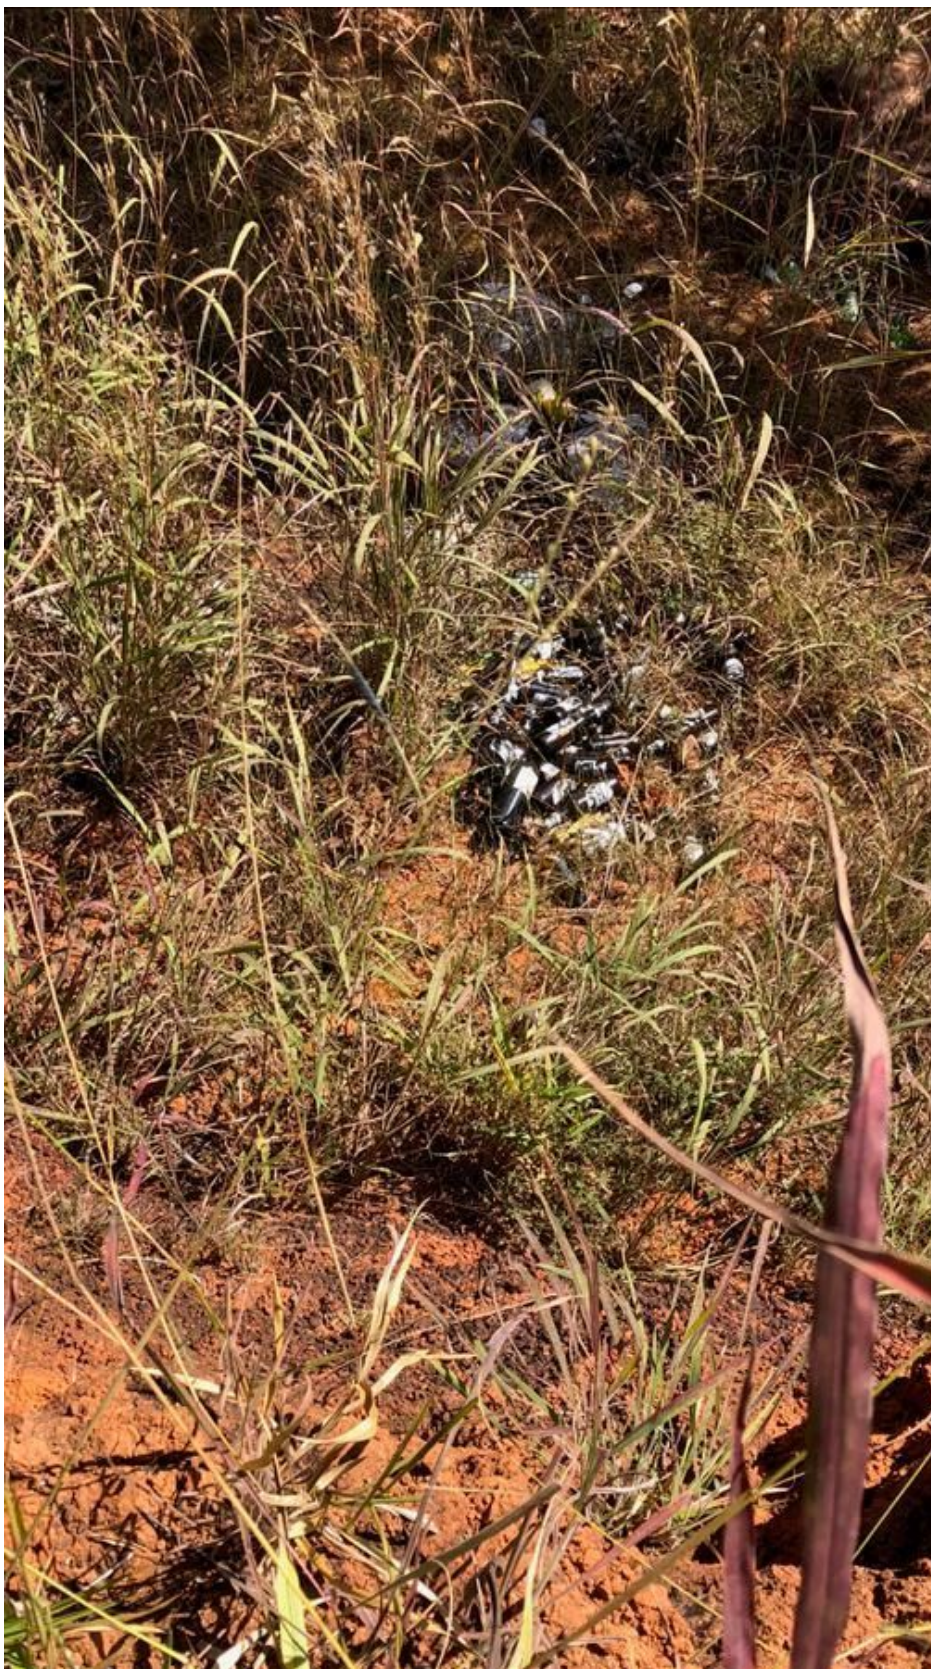
Figura 22 - lixo

Foi observada também grande quantidade de lixo descartado no fundo da feição (figura 22). Alguns objetos pareciam recentes, enquanto outros - como um esqueleto de quadrúpede - deviam estar ali há anos.

Há também o problema do lixo; em alguns pontos foi observado descarte de diversos tipos de resíduos sólidos, em pequenas e em largas quantidades. A voçoroca, símbolo de descaso e descuido por parte dos responsáveis pela terra, incita mais descuido por parte dos cidadãos, que se sentem seguros em degradar o que já está degradado.

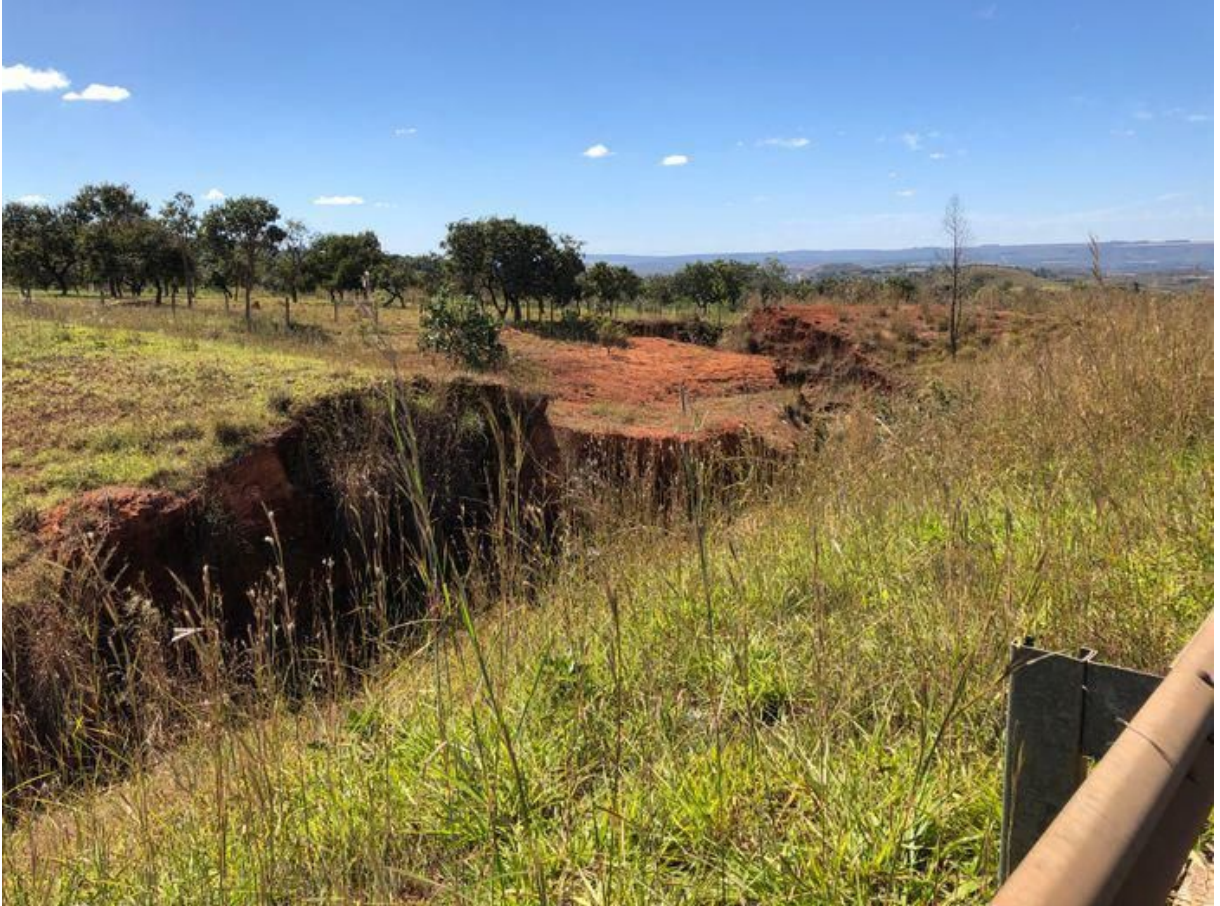
Figura 23 - Vista da rodovia

Na figura 23 temos a visão da voçoroca a partir da rodovia. É possível ver o guard-rail no canto inferior direito.
