A IMPORTÂNCIA DO PLANEJAMENTO AMBIENTAL: Estudo de caso de uma  
Voçoroca no Itapoã - DF

Trabalho de Conclusão de Curso apresentado  
ao curso de Geografia da Universidade de  
Brasília, como requisito parcial para a Obtenção  
do grau de Bacharel em Geografia

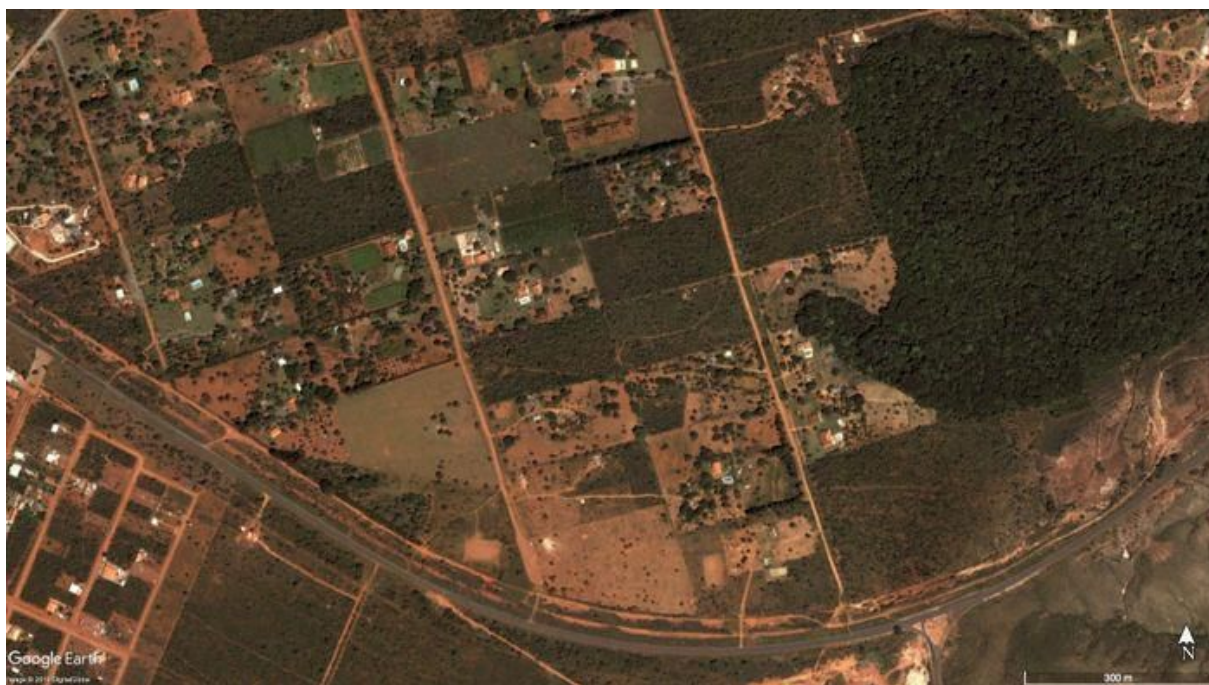
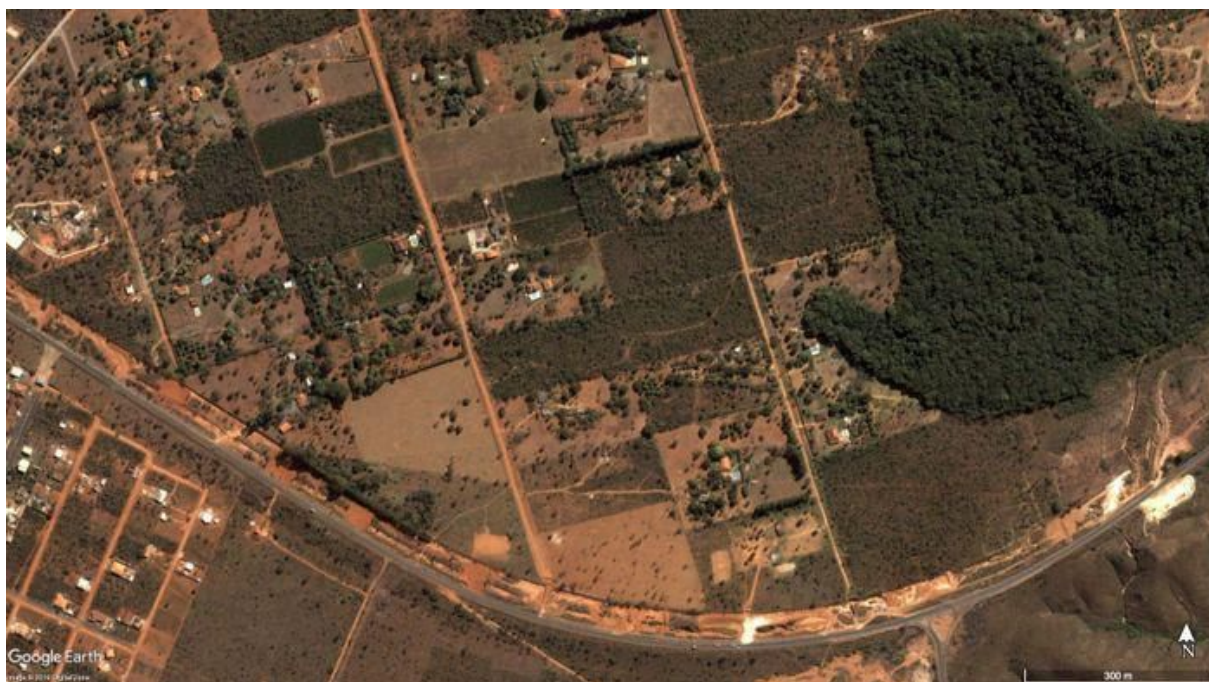
Figura 24 - 20 de Janeiro de 2004

A partir de imagens do Google Earth é possível observar que em 2004 (Figura 24), de quando data a primeira imagem aérea da área, já existiam alguns sulcos, que aparentam ser provenientes do escoamento das residências mais próximas à rodovia. A próxima imagem data de Agosto de 2004 (Figura 25), e é possível observar que bacias de contenção foram cavadas ao longo da rodovia. Além disso, nota-se também que à jusante o processo de ravinamento já avançou.

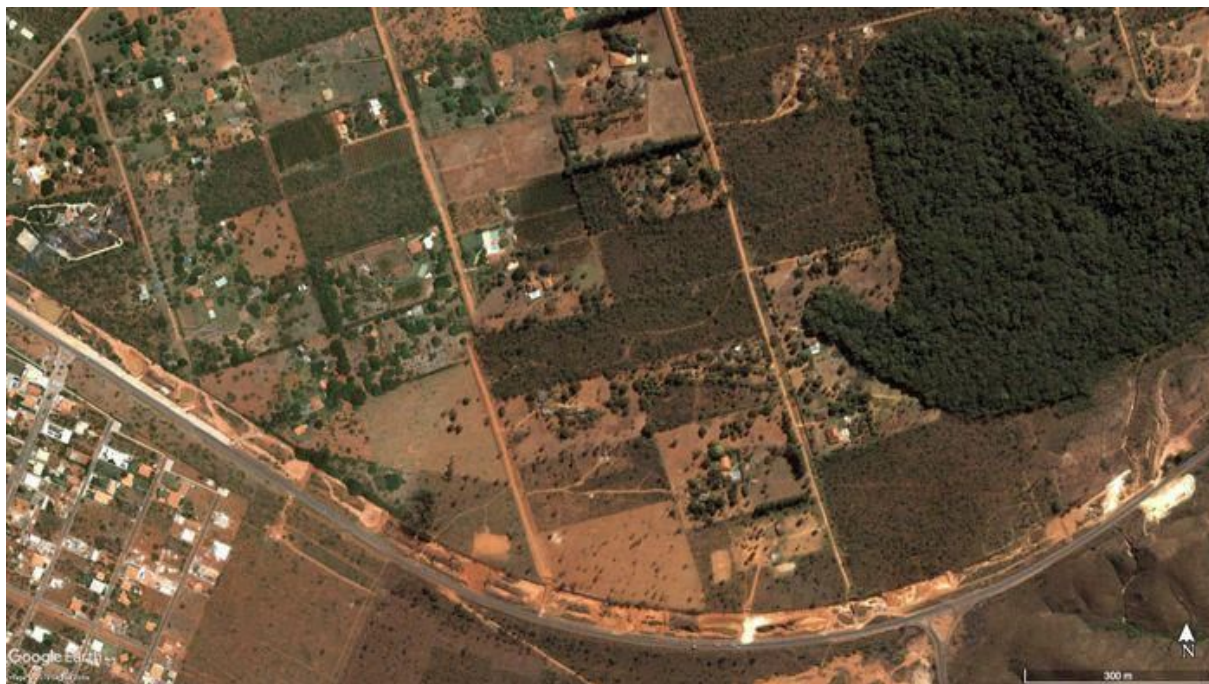
Figura 26 - 06 de Outubro de 2008

A próxima imagem data de Outubro de 2008 (Figura 26), porém contempla só uma parte da área de estudo. Mostra que a água já escavou canais entre as bacias de contenção e está gerando grande perda de volume do solo.

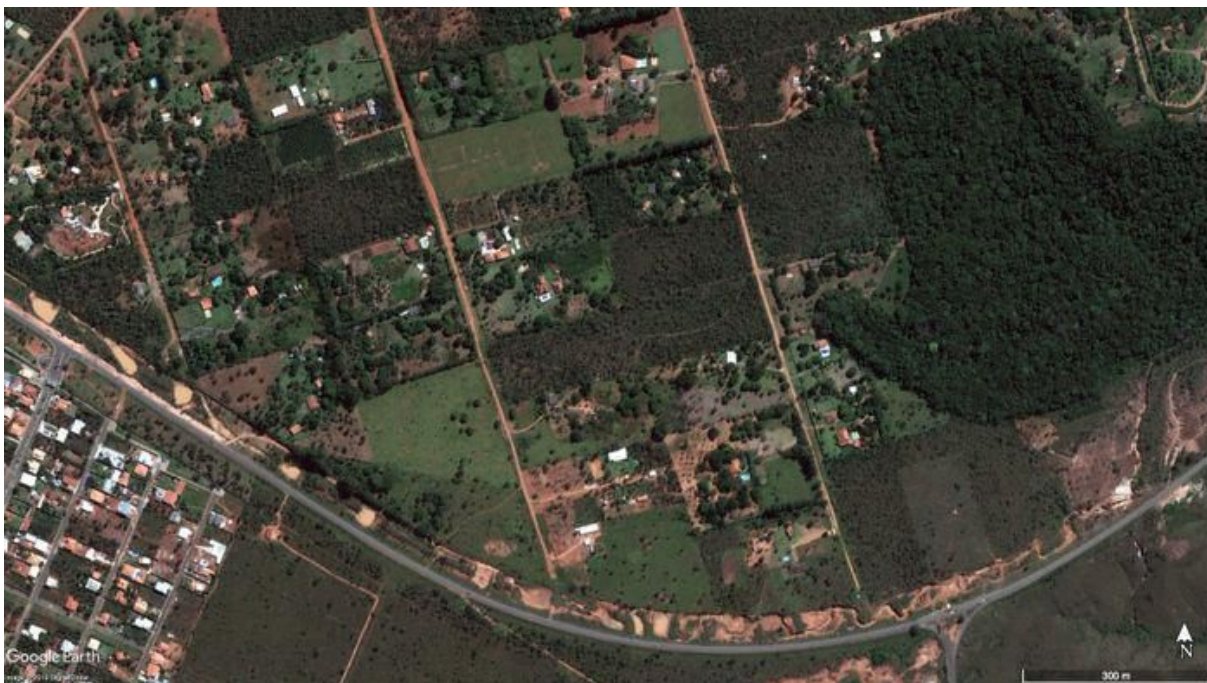
Figura 27 - 20 de Abril de 2010

A figura 27, de Abril de 2010, mostra que houve bastante mudança nesse meio tempo. Apesar da margem da rodovia aparentar estar bem verde, a ravina à jusante encontra-se muito bem estabelecida.

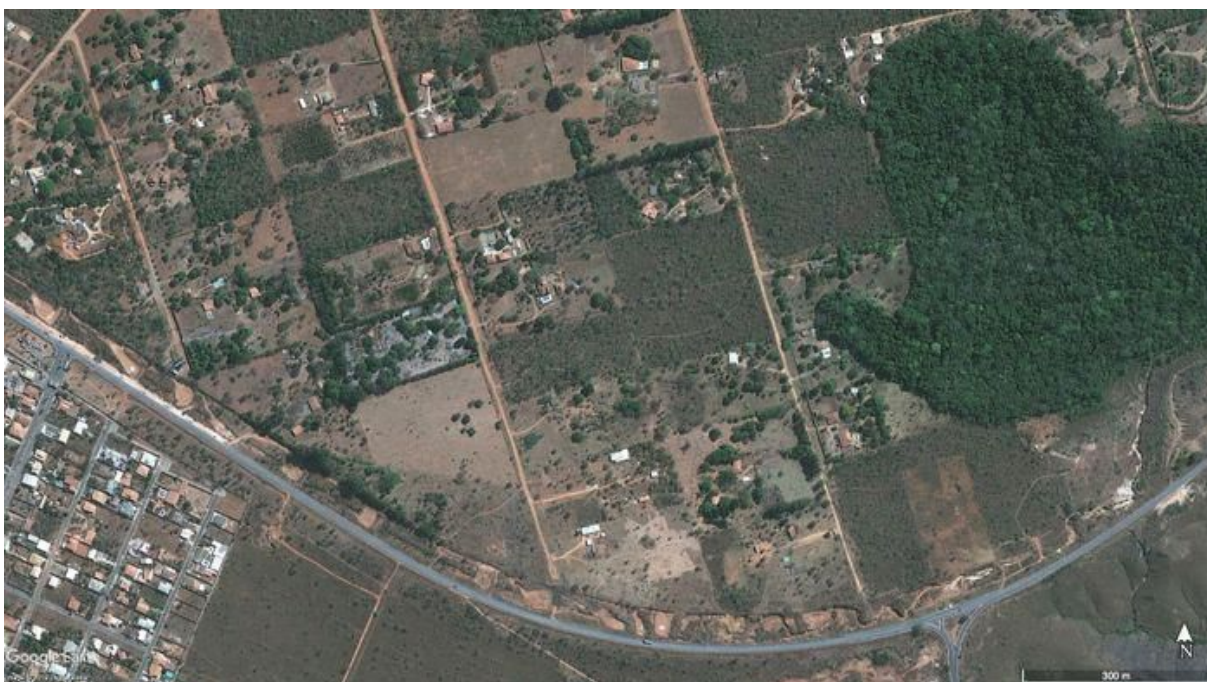
Figura 28 - 30 de Agosto de 2011

Pouco mais de um ano depois (Agosto de 2011, Figura 28), pouco parece ter mudado, senão pelo fundo seco dos baciões, visto que em Agosto ainda é a época seca.

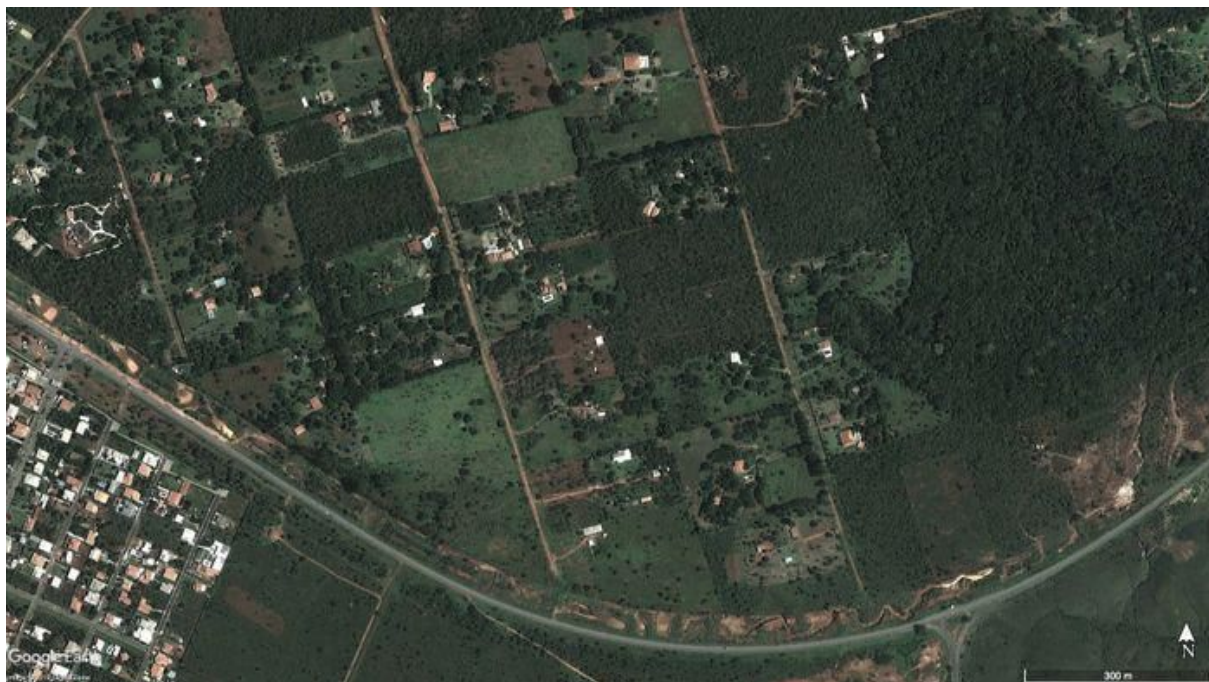
Figura 29 - 28 de Dezembro de 2012

Novamente temos um intervalo de pouco mais de um ano, e novamente mudam as estações. A figura 29 data de Dezembro de 2012, verão chuvoso, vegetação saudável. Tanto a voçoroca quanto os baciões parecem estáveis.

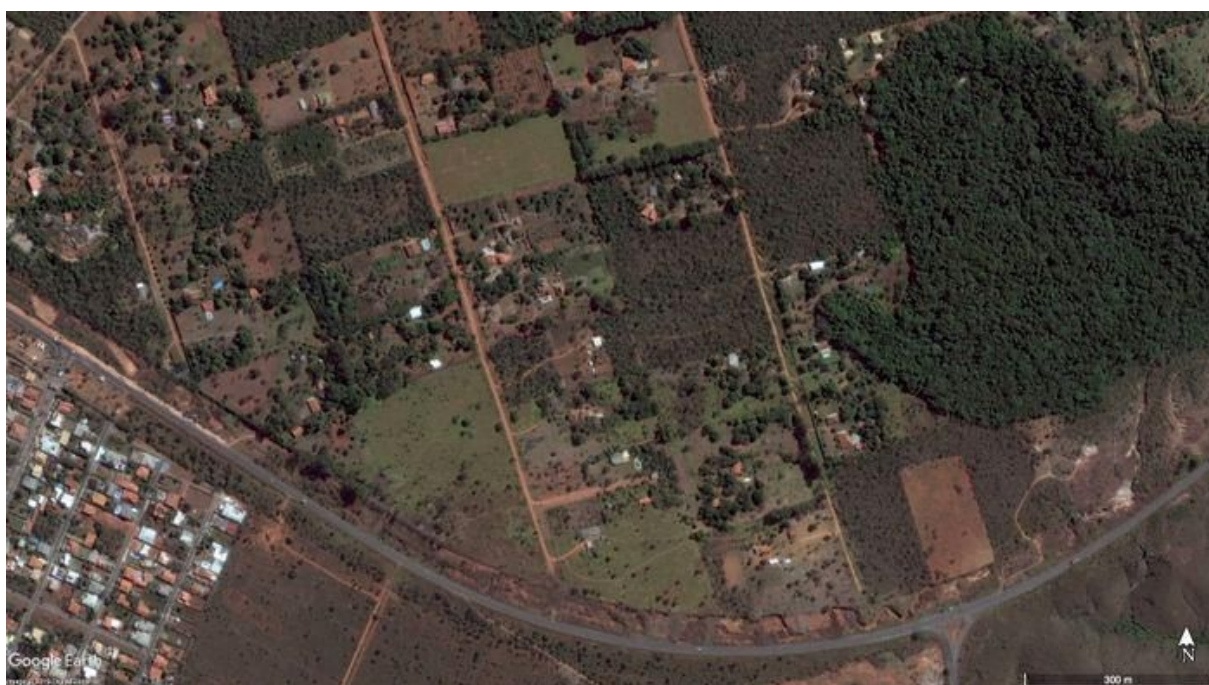
Figura 30 - 29 de Junho de 2014

Cerca de dezoito meses depois (Figura 30), além da mudança de estação, pouco mais parece ter mudado.

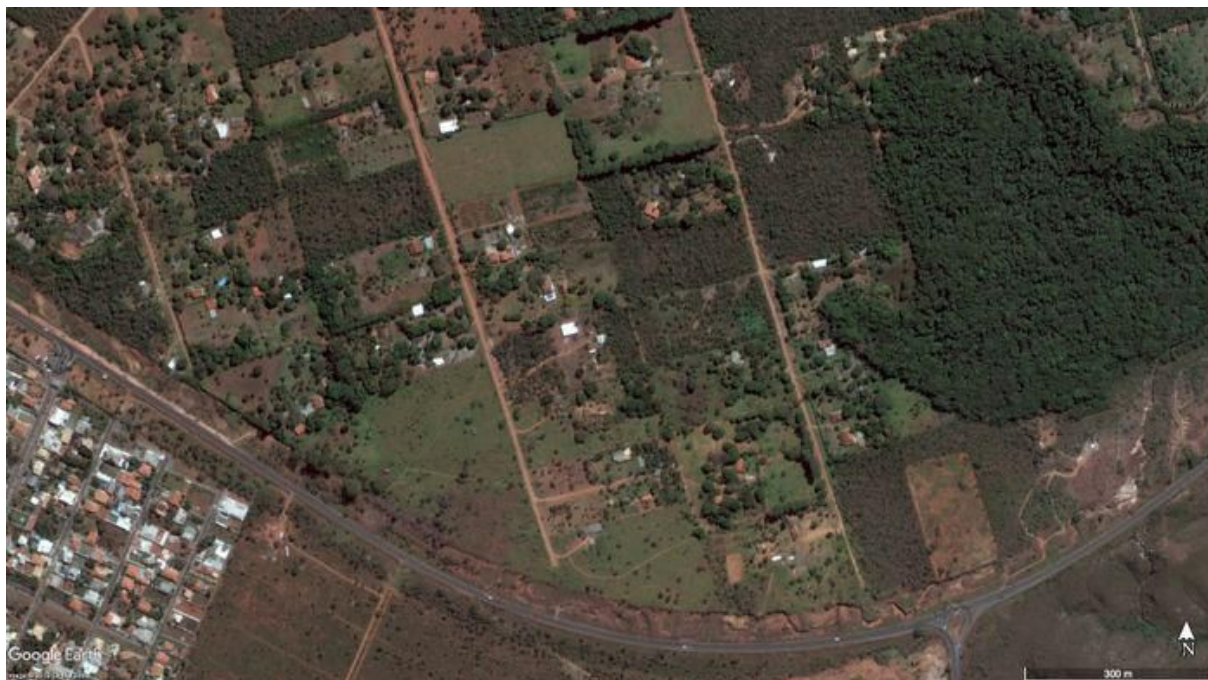
Figura 31 - 29 de Junho de 2015

A imagem seguinte (Figura 31) é exatamente um ano mais velha. Podemos observar que foram construídas novas casas na região, e que as bacias de contenção parecem menos destacadas do restante do solo.

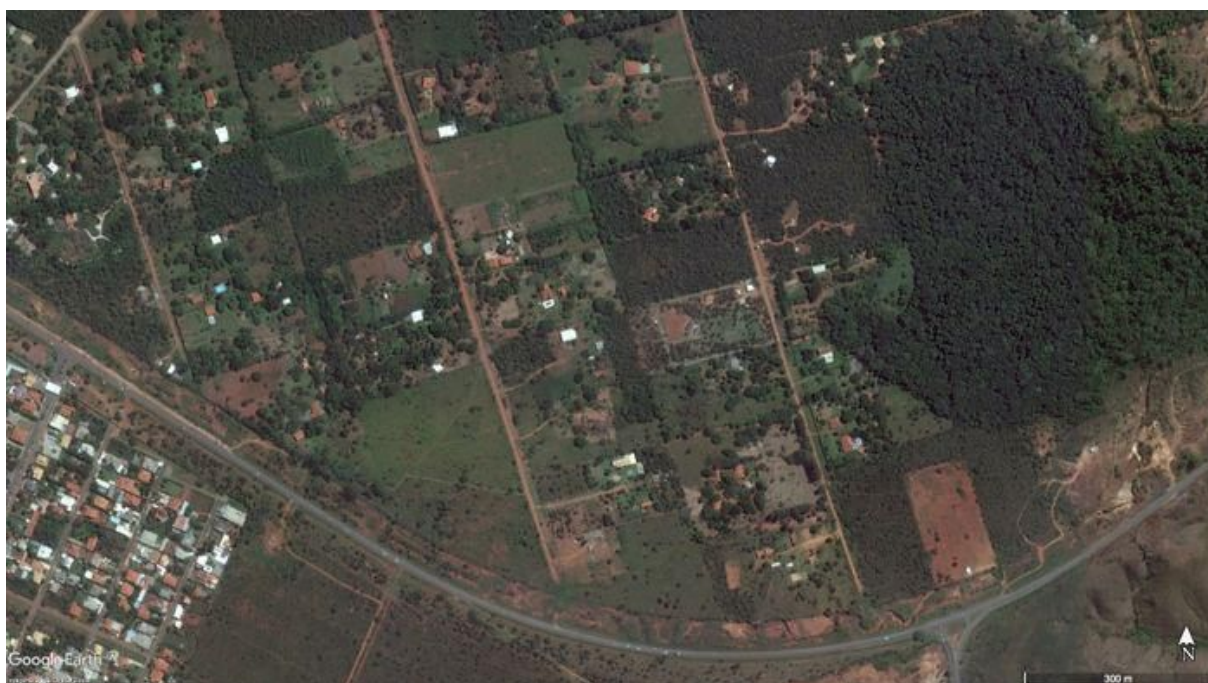
Figura 32 - 16 de Março de 2017

Em Março de 2017 (Figura 32), podemos observar que há mais vegetação próximo à voçoroca.

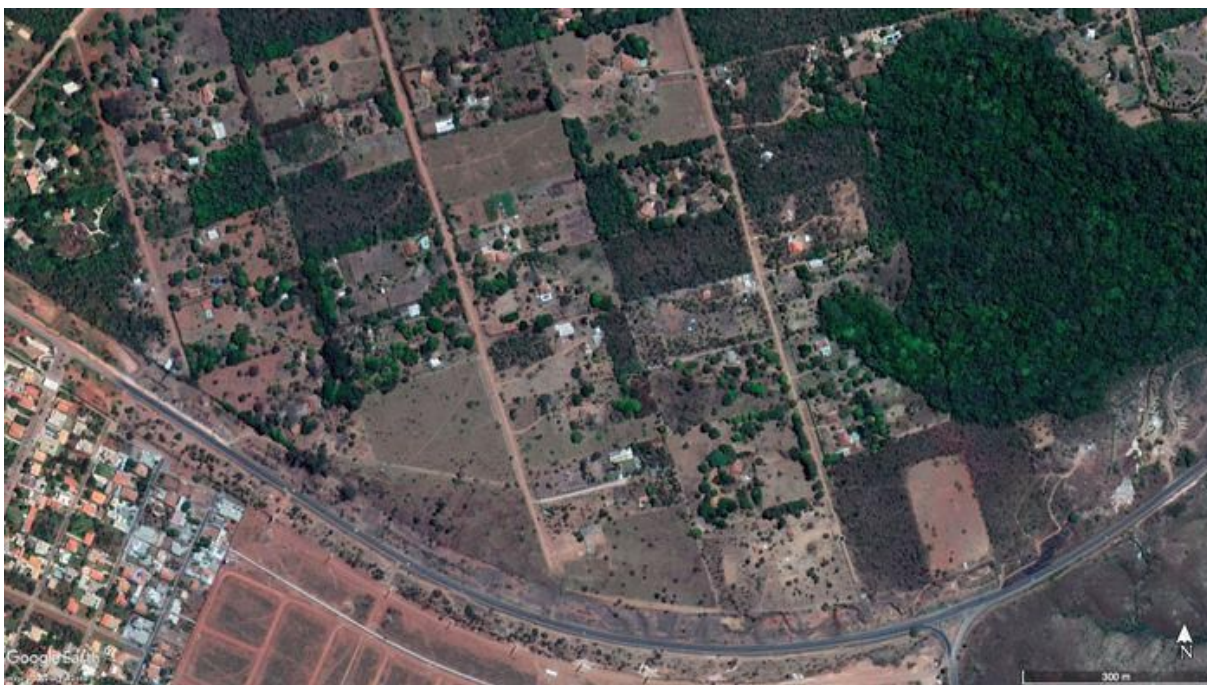
Figura 33 - 25 de Outubro de 2018

A imagem mais recente disponível data de Outubro de 2018, e mostra a vegetação bastante seca, e a voçoroca aparenta ter crescido desde a última imagem.
