**IMPACTO DO MÉTODO DA AQUISIÇÃO DE  
DADOS NO CUSTO DE MANUTENÇÃO DE DE  
PAVIMENTOS URBANOS EM VALPARAÍSO (GO)**

**MONOGRAFIA DE PROJETO FINAL  
EM ENGENHARIA CIVIL**

**BRASÍLIA/DF: DEZEMBRO/2020**

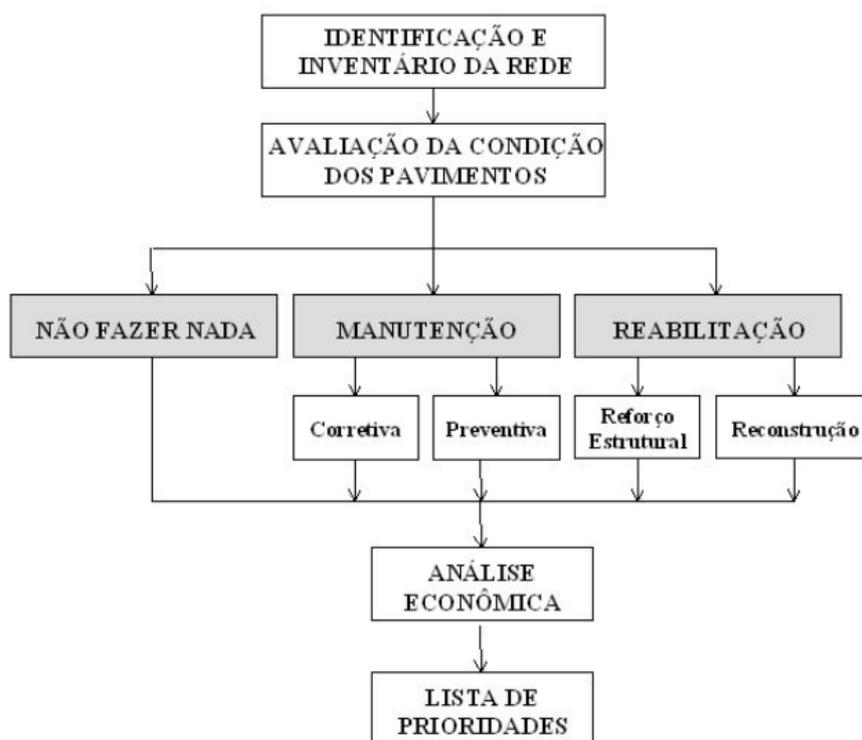
Figura 2.1 Fluxograma básico de um SGP (Fonte: DNIT/IPR 2011)

De uma forma geral, o Sistema de Gerência de Pavimentos (SGP) pode ser definido como uma ferramenta que auxilia no processo de tomada de decisões a respeito dos investimentos rodoviários (SHOJI, 2000). A Figura 2.1 apresenta como pode ser ilustrado o fluxograma do SGP.

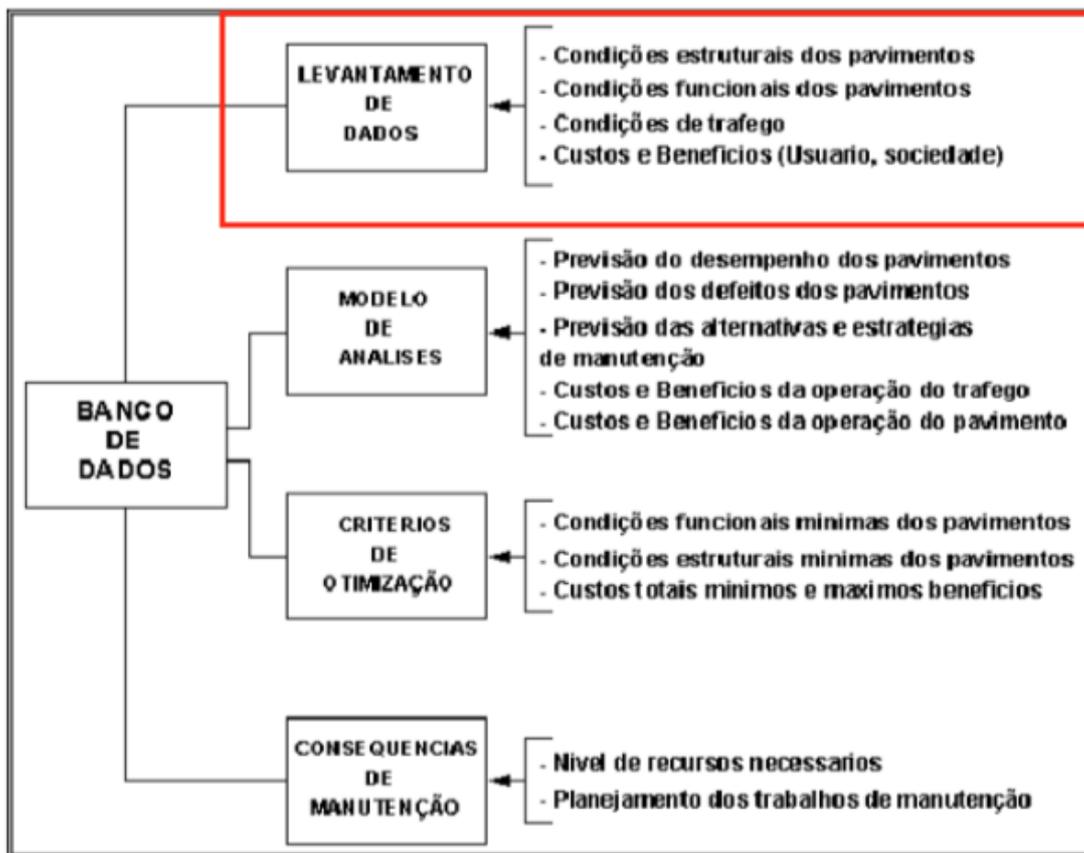
Figura 2.2: Atividades do SGP que interagem com o banco de dados (Fonte: CARDOSO,1994)

De acordo com Cardoso (1994), o banco de dados (Figura 2.2) é uma ferramenta importantíssima utilizada no SGP. Esse deve ser bem estruturado, conter dados confiáveis e também deve interagir com as demais partes integrantes de um SGP. Também é possível se observar na figura a seguir, destacado no quadrado vermelho aonde se localizam os métodos de aquisição de dados a serem avaliados nesse projeto.

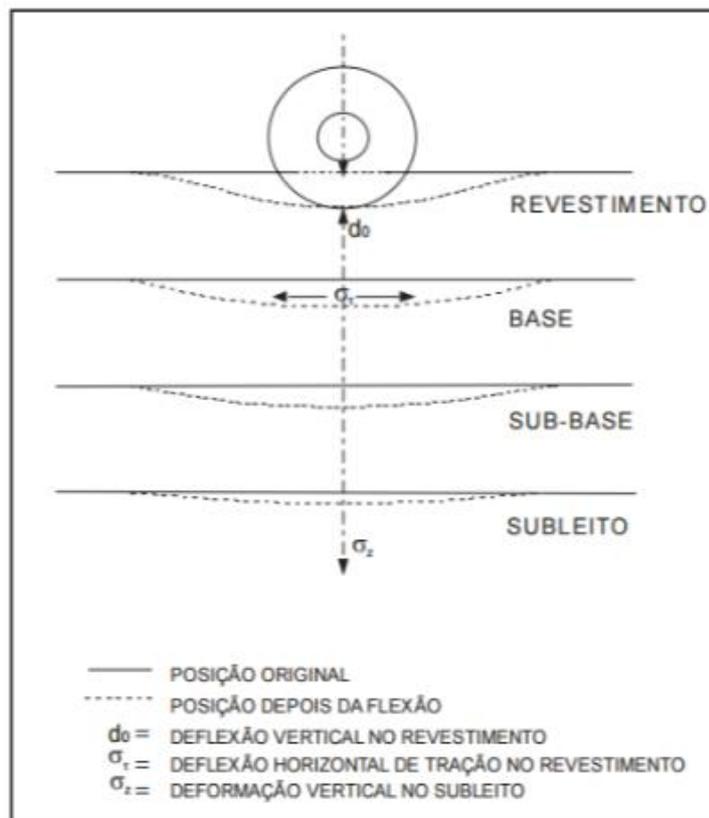
Figura 2.3: Deformações - deflexões no pavimento (Fonte: DNIT,2006)

A bacia de deflexão representa a deformação que o pavimento terá ao se passar repetidas cargas por sua superfície, resultando em um deslocamento devido à esse carregamento. Sua ilustração se encontra na Figura 2.3, por meio desta figura, é possível se observar o comportamento das deformações em cada camada e como elas se distribuem ao longo de sua profundidade. Também é importante saber que o parâmetro  $d_0$  indica a deflexão máxima da estrutura; ou seja; ela reflete sua deformabilidade (resiliência) global, logo, quanto maior  $d_0$  mais resiliente (elástica) será a estrutura (DNIT, 2006).

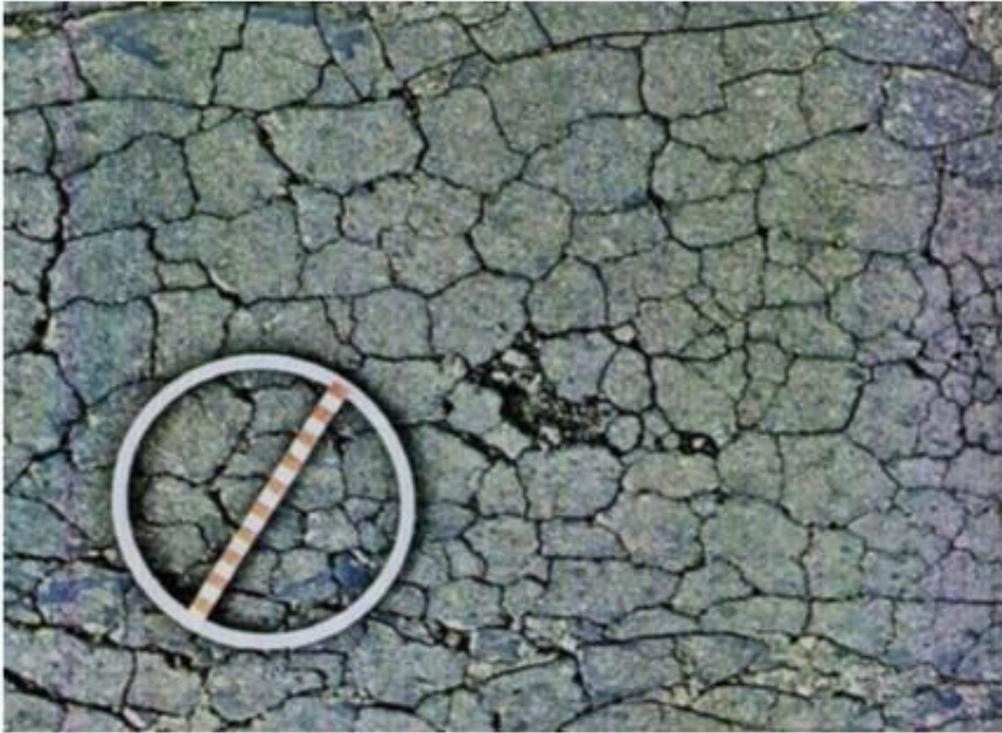
Figura 2.4: Trincas por fadiga (Fonte: DNIT 005/2003 - TER 2003)

(BERNUCCI et al., 2007 e DNIT-005/2003-TER, 2003). As Figuras 2.4 e 2.5 ilustram defeitos do tipo trinca, vale ressaltar que o objeto circular, nessas figuras, possui diâmetro de 15 cm.

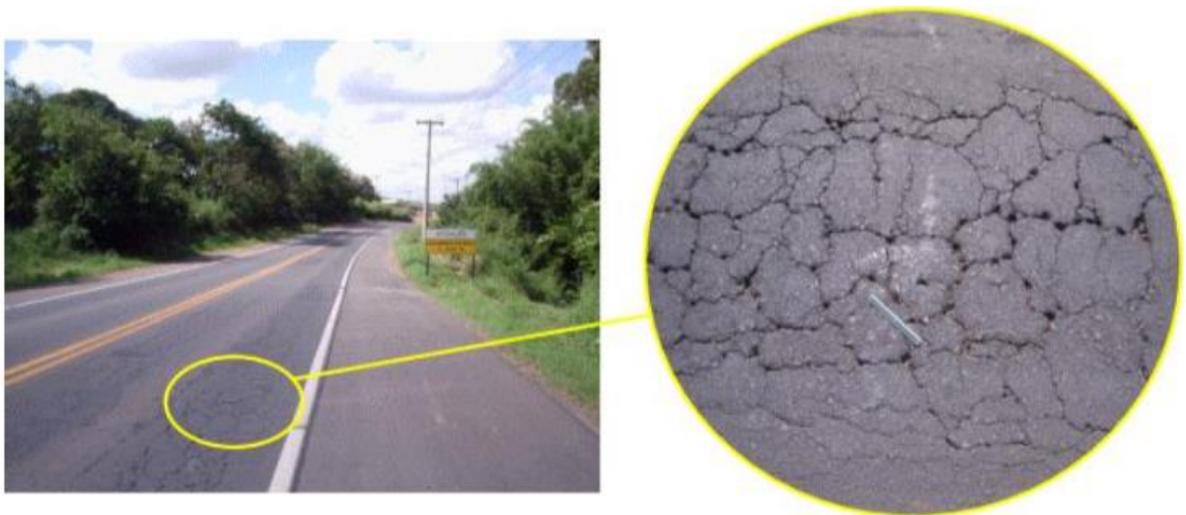
Figura 2.5: Trincas por Fadiga (Fonte: DER/SP)

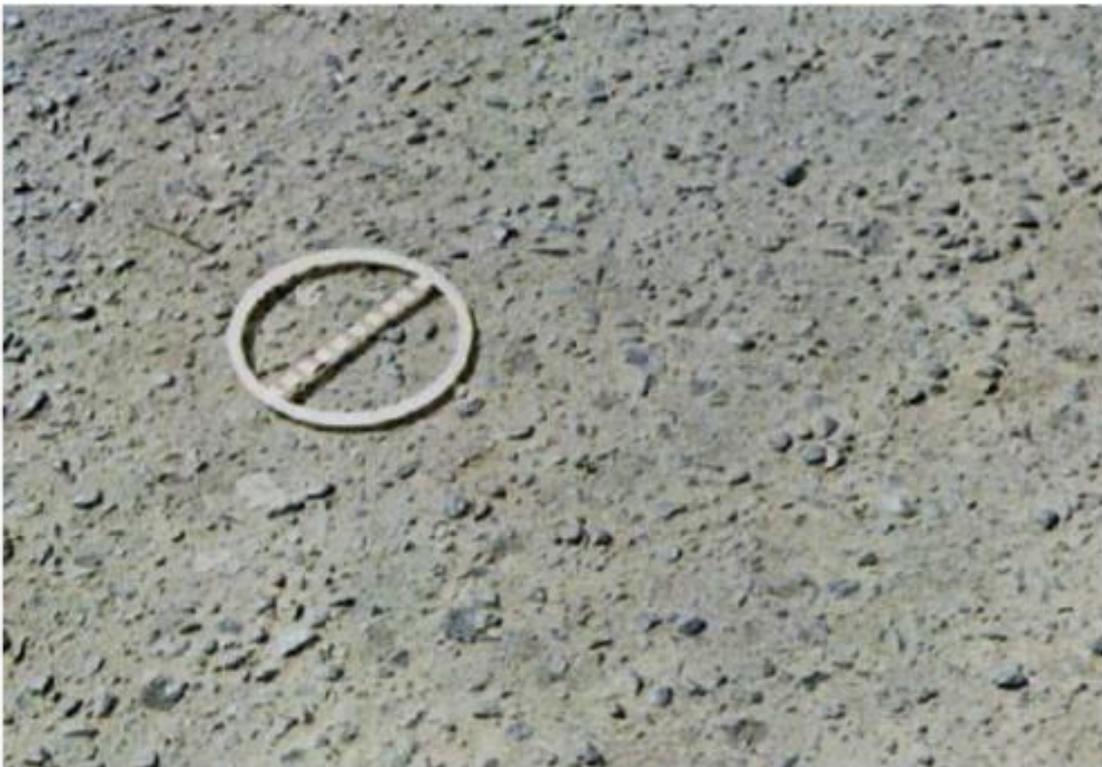
Figura 2.6: Desgaste (Fonte: DNIT 005/2003 - TER 2003)

O desgaste pode ser causado pelo deslocamento de partículas de agregados e perda de adesividade do ligante asfáltico. Esse pode evoluir de perda de finos para perda de algum agregado graúdo, assim, evoluindo para perdas mais significativas de agregado. Isso ocorre devido ao envelhecimento, endurecimento, oxidação, volatilização e intemperização. Quanto mais adequada é feita a mistura asfáltica (dosagem ou temperatura de execução) e, posteriormente, a aplicação da mesma (boas condições meteorológicas no momento da aplicação, correta compactação, tempo adequado para liberação ao tráfego), melhor a adesividade entre agregados e ligante asfáltico, o que diminui a probabilidade da ocorrência do desgaste precoce. A Figura 2.6, ilustra o aparecimento do Desgaste.

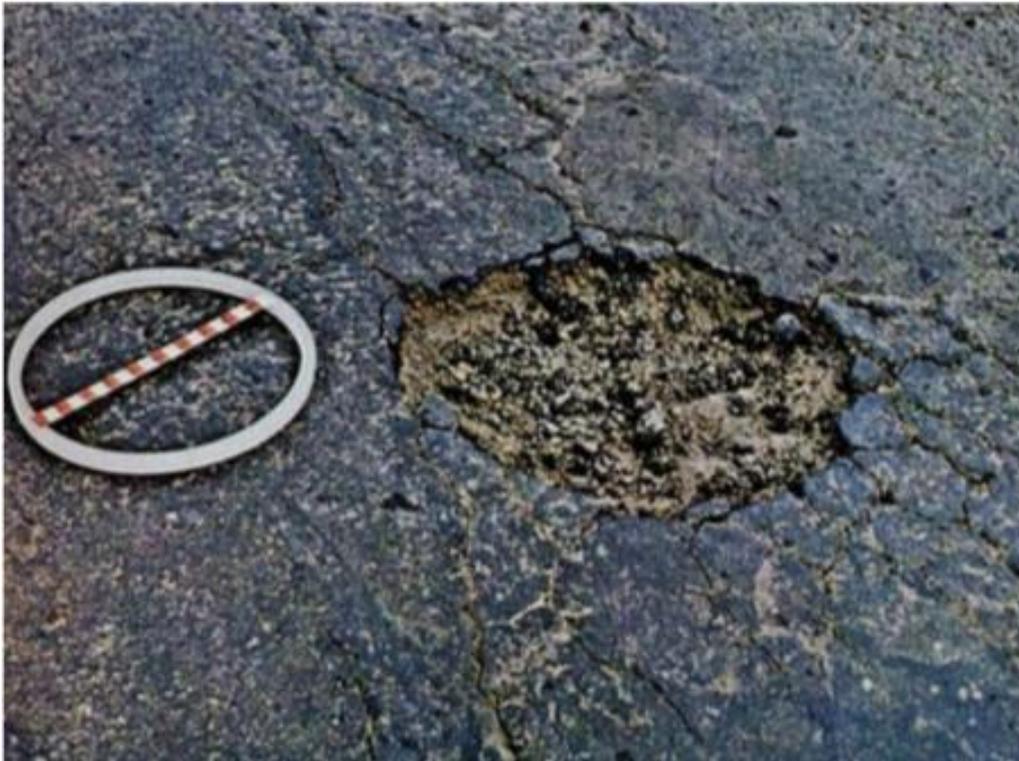
Figura 2.7: Buraco ou panela (Fonte: DNIT 005/2003 - TER 2003)

Os remendos e os buracos são agrupados como defeitos semelhantes (FHWA, 1993). O remendo é um tipo de defeito, apesar de estar relacionado a uma conservação da superfície, que se caracteriza pelo preenchimento de panelas ou de qualquer outro orifício ou depressão com massa asfáltica. Já a panela ou buraco é uma cavidade que surge no revestimento asfáltico e que pode ou não atingir camadas subjacentes (BERNUCCI *et al.*, 2007). Figuras 2.7 e 2.8 é possível se observar esse defeito e uma correção com remendo.

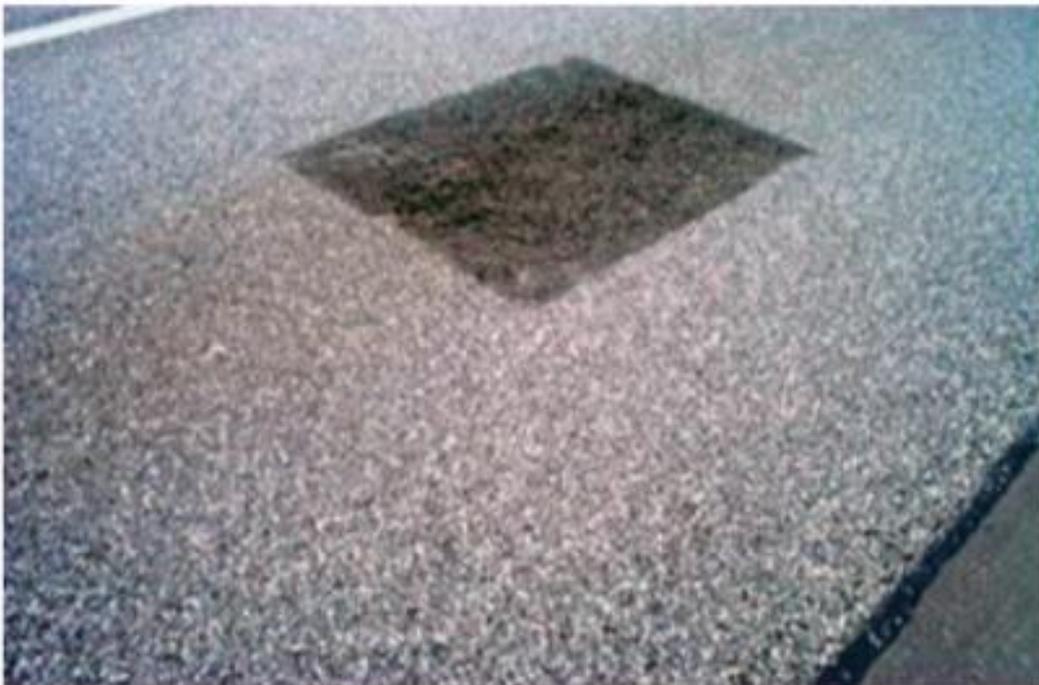
Figura 2.8 : Remendo executado (Fonte: Bernucci *et al.*, 2007)

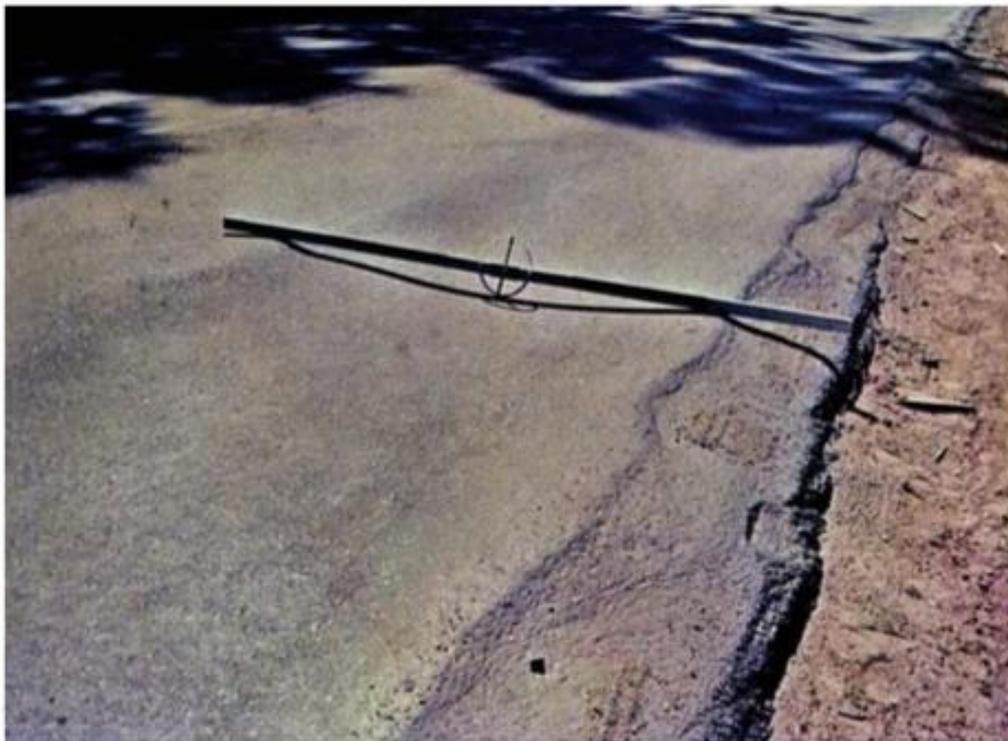
Figura 2.9: Deformação permanente nas trilhas de roda (Fonte: DNIT 005/2003 - TER 2003)

A Deformação Permanente surge no caminho das rodas, ou trilha de rodas. É um afundamento longitudinal que acompanha o trajeto percorrido pelas rodas dos veículos. Usualmente ocorre devido à densificação dos materiais ou à ruptura por cisalhamento. Pode ser um resultado de: dimensionamento inadequado das espessuras das várias camadas, dosagem inadequada da mistura asfáltica, compactação inadequada e posterior consolidação pela ação do tráfego, falha na drenagem. No caso da ruptura por cisalhamento, o afundamento nas trilhas de roda é acompanhado por elevação nas laterais, paralelamente ao tráfego (FHWA ,1993 e FERNANDES, 2006). A Figura 2.9 ilustra a deformação permanente nas trilhas de roda.

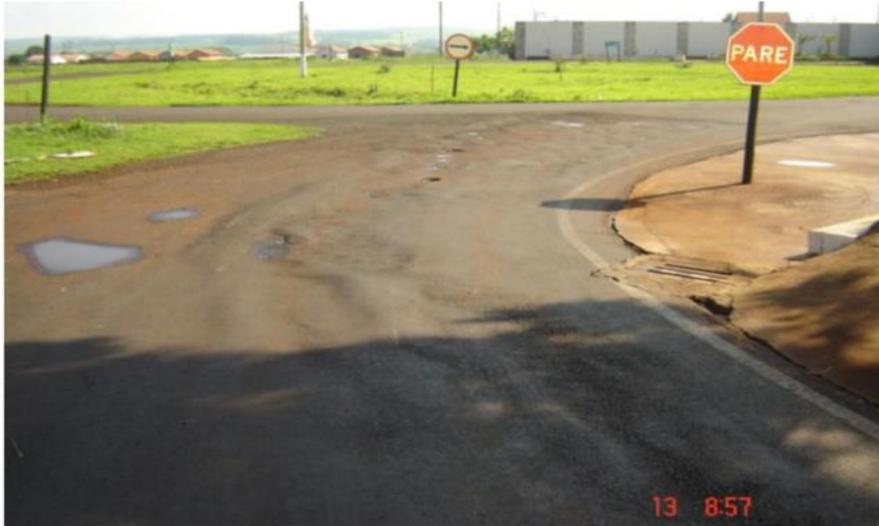
Figura 2.10: Corrugação em dispositivo de acesso à rodovia (Fonte: Arquivo DER/SP)

Irregularidade funcional, ilustrada na Figura 2.10, apresenta-se como um deslocamento longitudinal do pavimento, ocasionando ondulações transversais na sua superfície. Normalmente esse deslocamento é causado por frenagem ou aceleração dos veículos, e

acontece em razão de dosagem inadequada da mistura asfáltica, fraca ligação entre base e revestimento, e estrutura insuficiente. Geralmente é localizado em curvas, intersecções, aclives ou declives (FHWA ,1993 e FERNANDES, 2006).

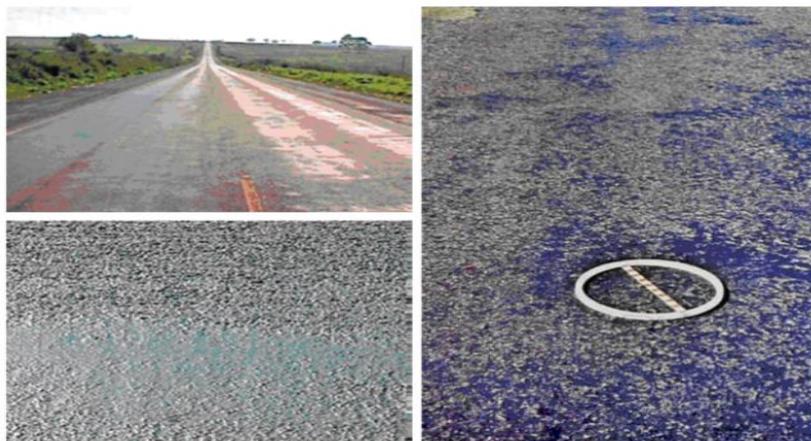
Figura 2.11: Ocorrências de exsudação (Fonte: DNIT 005/2003 - TER 2003 e Bernucci *et al.*, 2007)

A Exsudação ocorre quando existe excesso de material betuminoso na superfície do pavimento, em geral na trilha de roda. Pode-se apresentar como um asfalto com alteração de sua coloração normal ou perda de sua textura comum. Muitas vezes o agregado mostra esse excesso de material betuminoso com sua coloração mais escura, a superfície do pavimento é mais brilhante e, ocasionalmente, pegajosa. Podem aparecer marcas de pneus com temperaturas mais altas e pode propiciar a redução do atrito pneu- pavimento. Esse defeito normalmente resulta de mistura asfáltica inadequada, baixo índice de vazios (FHWA ,1993 e FERNANDES, 2006), ilustrado na Figura 2.11.

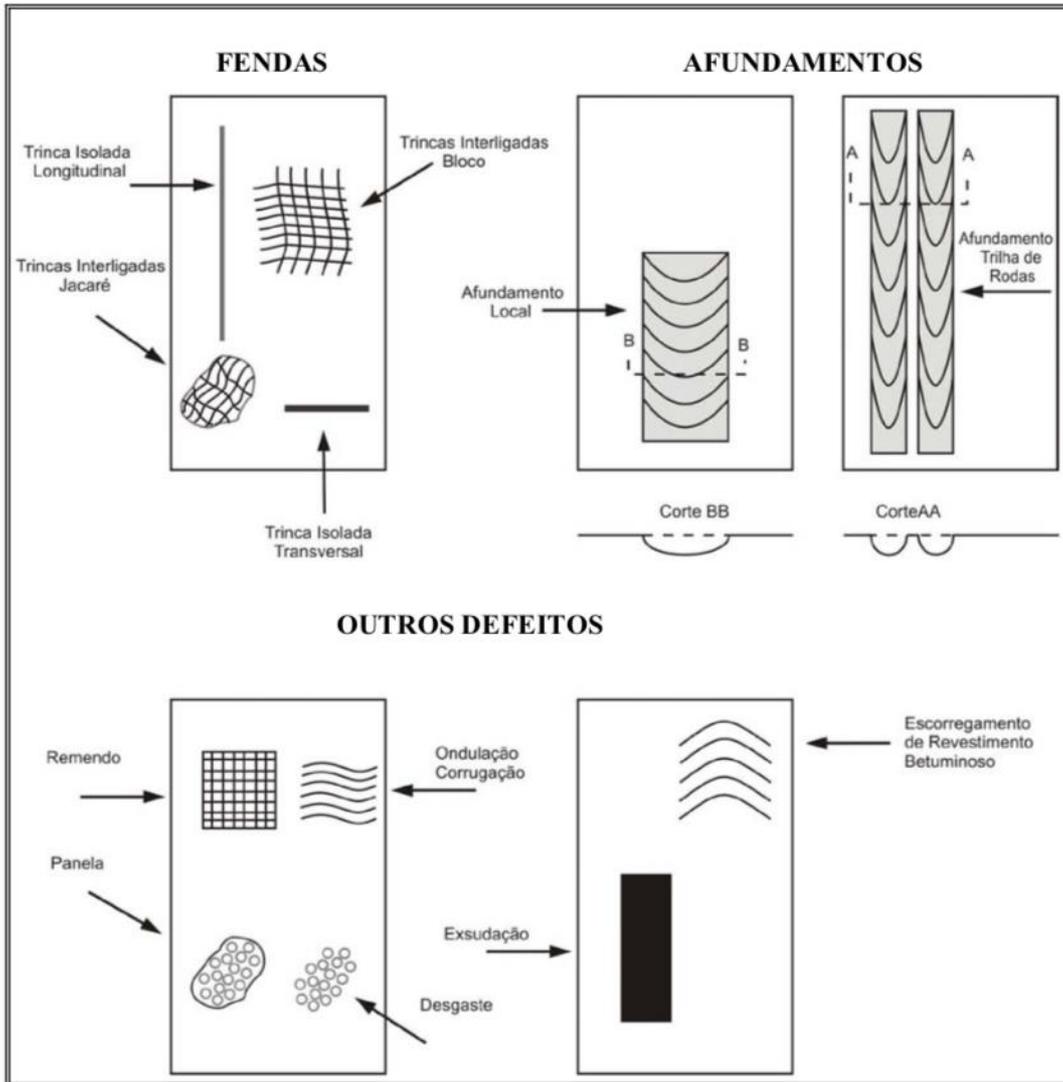
Figura 2.12: Defeitos de superfície em pavimentos asfálticos (Fonte: DNIT 005/2003 - TER 2003)

De forma geral, tem-se na Figura 2.12 a ilustração desses defeitos explicitados acima.

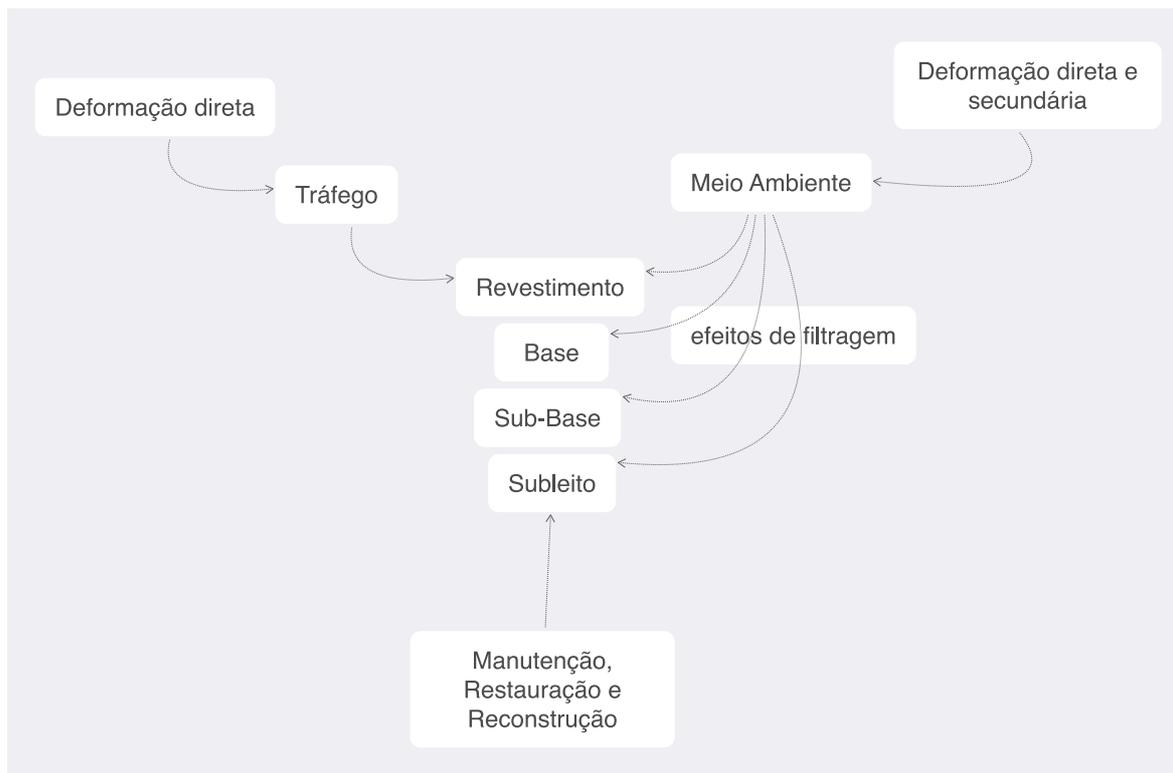
Figura 2.13: Fatores que influenciam no desempenho do pavimento (Fonte adaptada: DNIT 2011)

A conservação dos pavimentos pode ser definida como sendo um conjunto de serviços destinados à preservação do pavimento nas condições em que ele foi originalmente construído ou no estado em que foi posteriormente restaurado. Dessa forma, a conservação apenas contribui para que a rodovia continue a desempenhar de maneira satisfatória o seu papel durante sua vida útil. As atividades de Manutenção e Reabilitação (M&R) são tipos de intervenção e devem ser executadas com certa periodicidade, sendo a segunda já definida no planejamento do projeto. Essas atividades são desenvolvidas a fim de solucionar os problemas identificados no pavimento em questão, seja por conta das cargas de tráfego ou por intempéries ambientais. A Figura 2.13 mostra um desenho esquemático desse processo (DNIT, 2006).

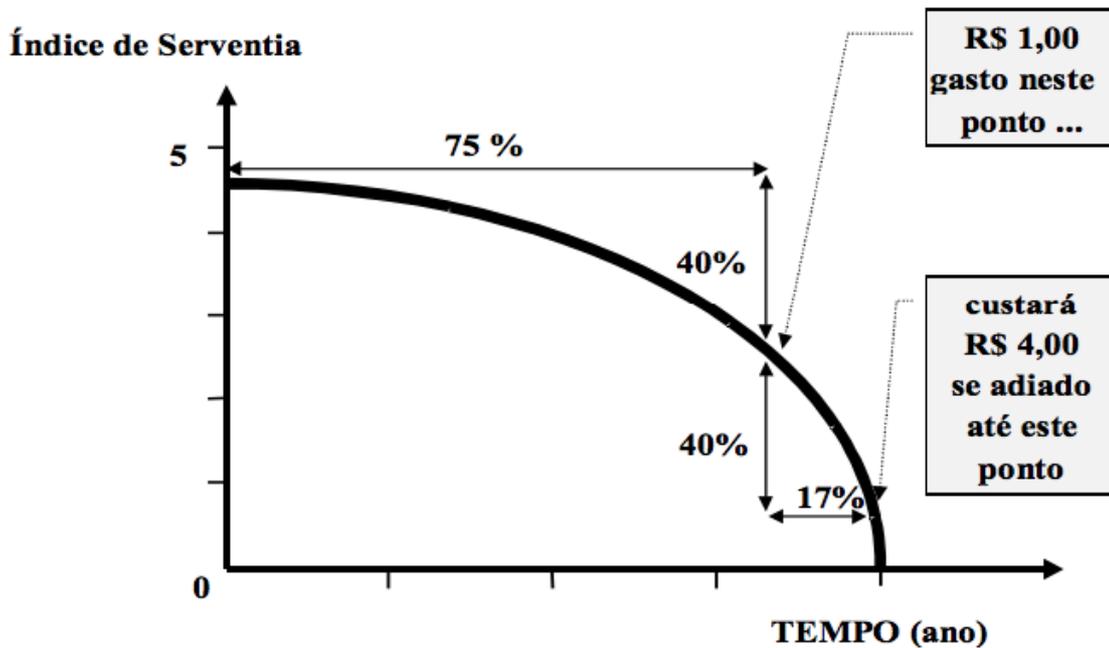
Figura 2.14: inter-relação entre o desempenho dos pavimentos, estratégia de manutenção e reabilitação, data de intervenção e custos (Fonte: FERNANDES Jr., 2006)

trazendo um resultado de maior qualidade (ODA, 2014). A Figura 2.14 exemplifica o que foi explanado neste parágrafo.

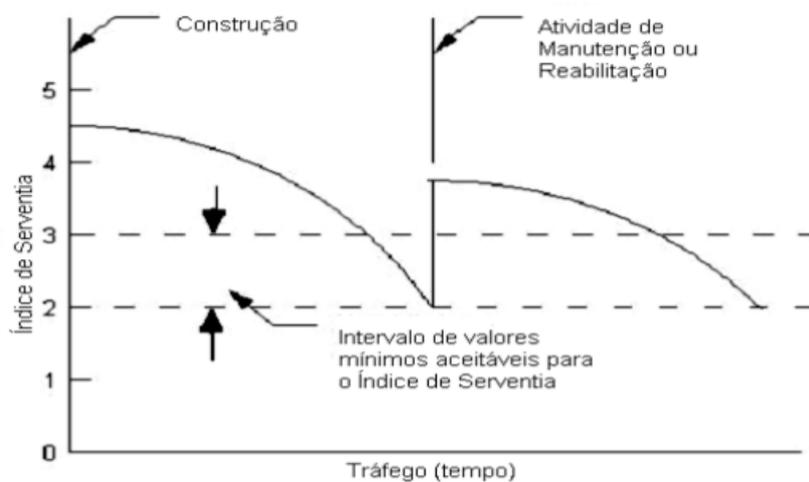
Figura 2.15: Índice de serventia ao longo do tempo ou com tráfego acumulado (Fonte: Haas *et al.*, 1994)

A Figura 2.15 mostra que as intervenções no pavimento aumentam sua vida útil, e que, sem uma manutenção adequada, a serventia diminui cada vez mais rápido e o custo atrelado a uma intervenção é cada vez maior.

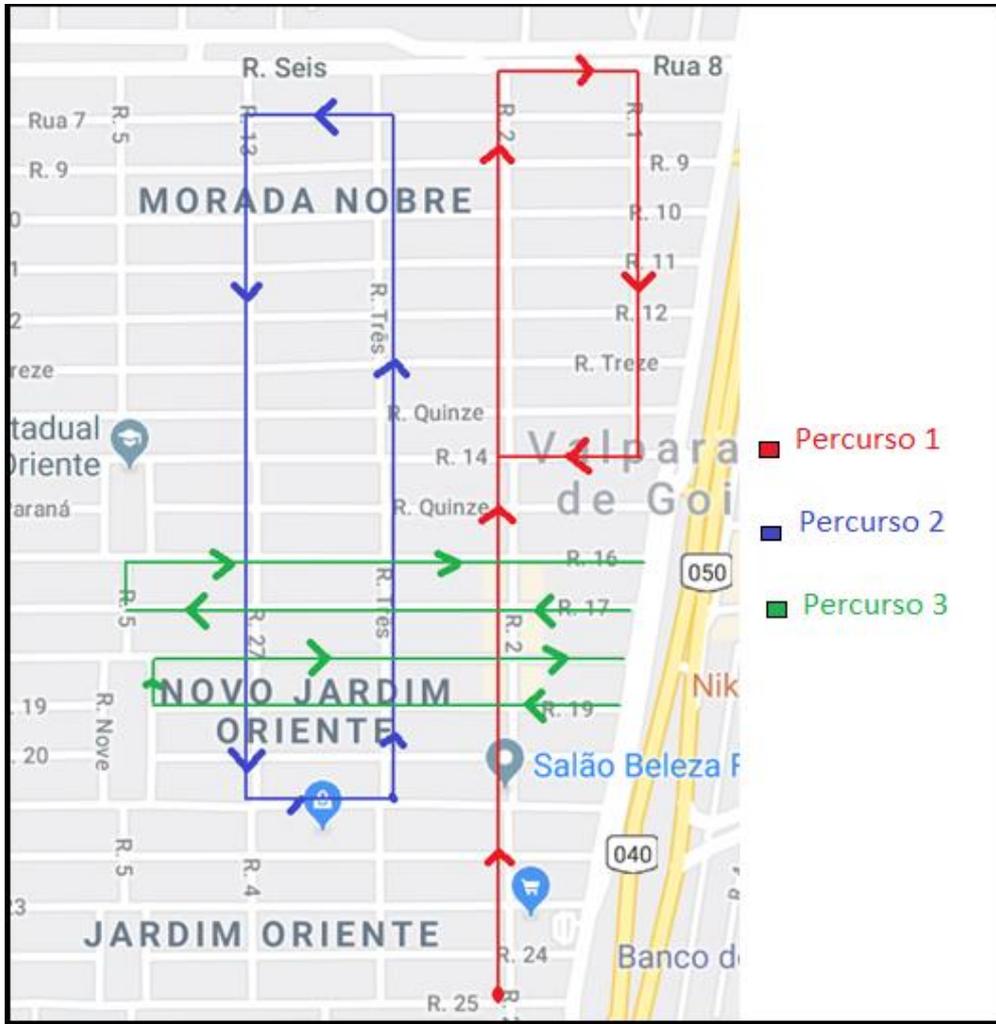
Figura 4.1: Rotas dos percursos para obtenção das avaliações de 78 segmentos (fonte: Pedroza, 2019)

em questão, logo, toda a análise desse projeto será realizada com esses 78 segmentos. Na Figura 4.1 é possível se verificar quais são os trechos dessa intersecção que representam os 78 segmentos que representam 7840 m no total.

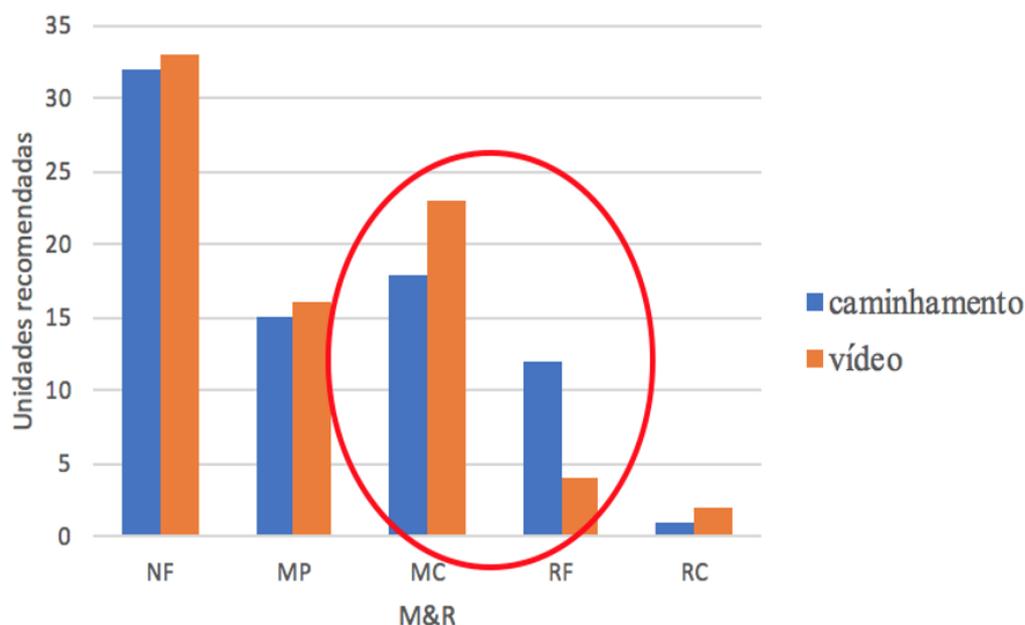
Figura 4.2: Diferenças das M&Rs para cada método (Fonte: autor)

Logo, é possível se observar que a maior diferença entre as quantidades de M&R está na distribuição das atividades MC e RF. A MC não representa a M&R mais cara, consistindo em R\$152,32 (cento e cinquenta e dois reais e trinta e dois centavos) por metro cúbico, contudo, ela apresenta uma diferença de R\$ 41,44 (quarenta e um reais e quarenta e quatro

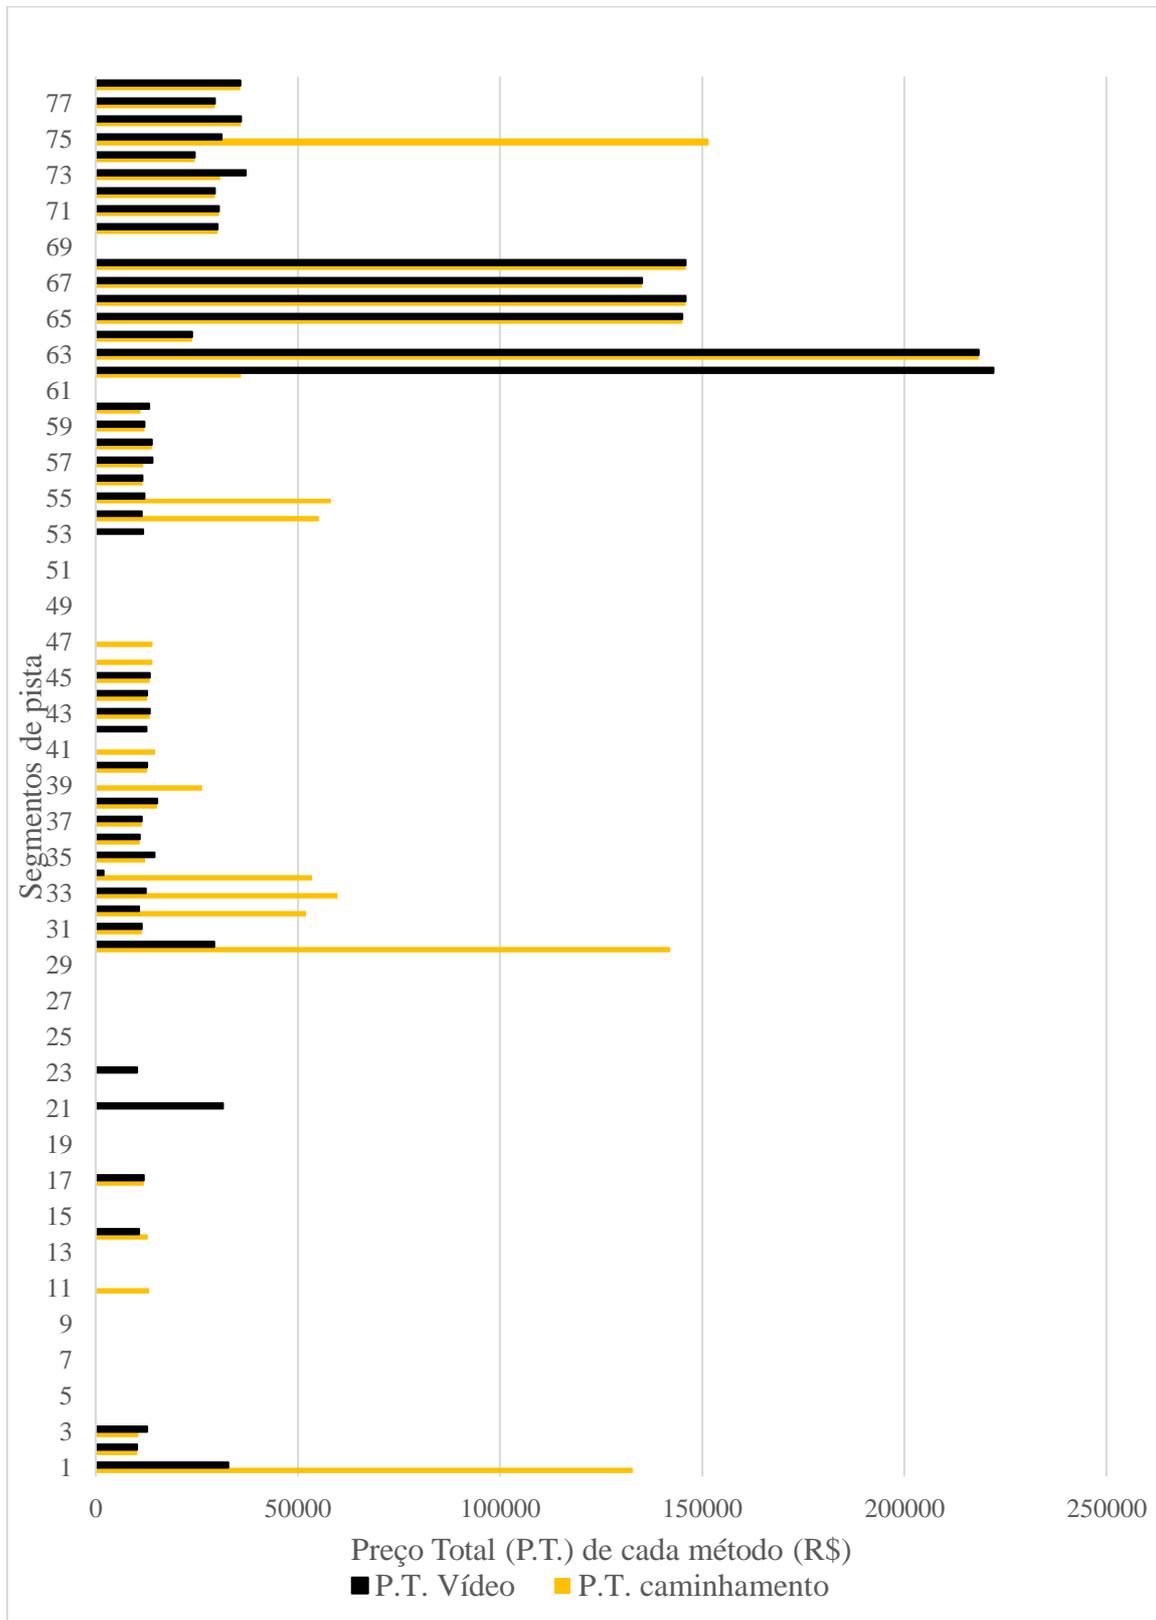
Figura 4.3: Gráfico de coluna SG x P.T (Fonte: autor)

Com a Tabela 4.10, foi possível criar o gráfico ilustrado na Figura 4.3 para ilustrar essa diferença de P.T. de acordo com cada segmento.

Logo, a Figura 4.3 serve de auxílio para ser possível se observar em quais segmentos de pista foram observados a diferença de preço total.
