AVALIAÇÃO DE MACROTEXTURA E MICROTEXTURA
EM PAVIMENTOS ASFÁLTICOS - ESTUDO DE CASO

MONOGRAFIA DE PROJETO FINAL EM
TRANSPORTES

BRASÍLIA / DF: DEZEMBRO/2019

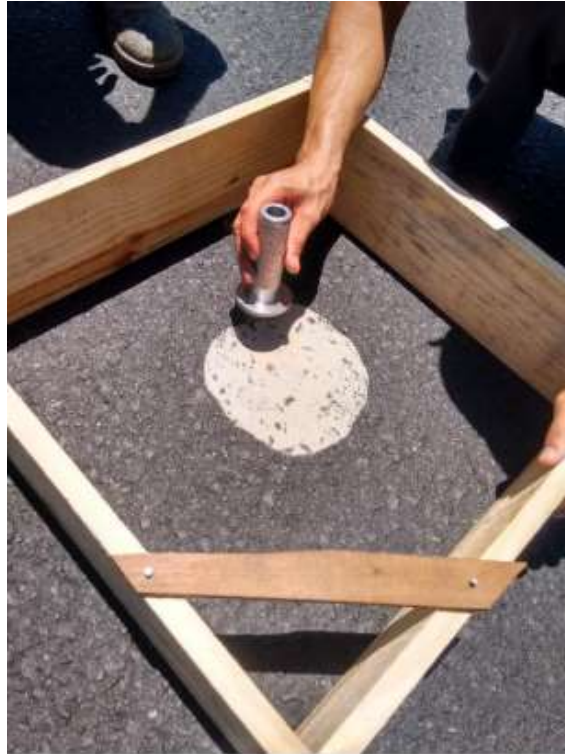
Figura 2.3- Realização do ensaio de mancha de areia

Para a realização do ensaio de Mancha de Areia, Figura 2.3, existem algumas bibliografias que detalham os procedimentos adotados, como o manual MP – 22.04 (MNT), 2007, disponibilizados pela empresa Infraero e o Método ASTM E 965-96 (2006), citado no Manual 112/2009 do DNIT. Ambos o métodos em questão são

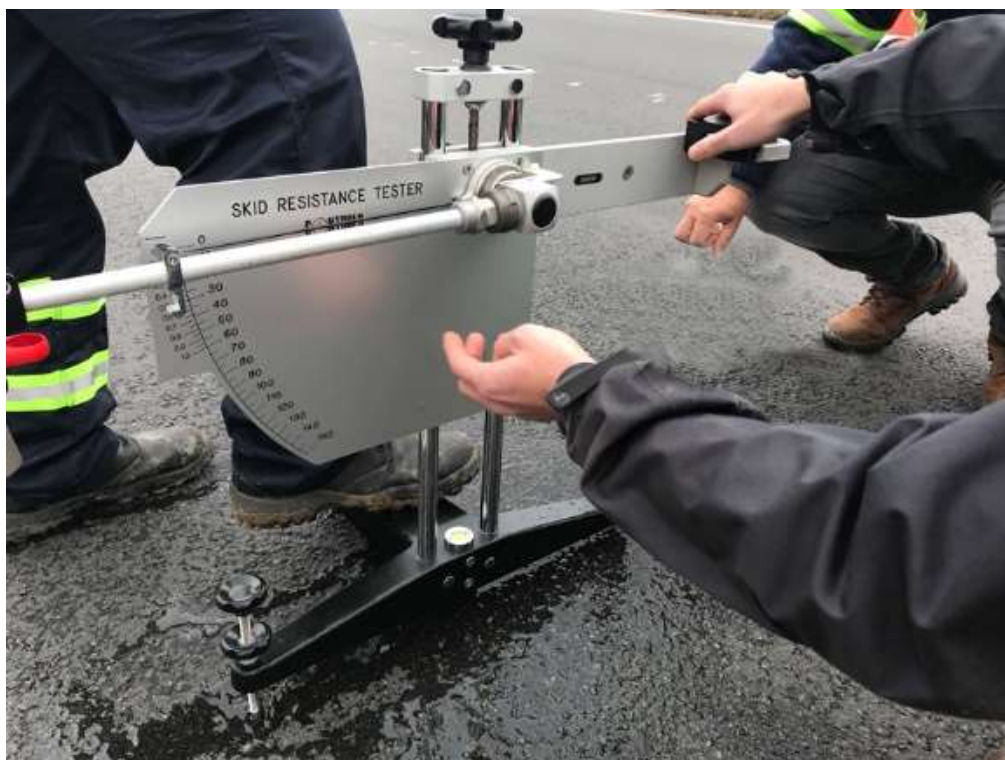
Figura 2.5- Realização do ensaio de pêndulo britânico

Seguindo os procedimentos de leitura determinados pela norma utilizada, devem ser realizadas cinco medições. No entanto, para o cálculo do valor final do ensaio deve-se descartar a primeira leitura realizada, a fim de diminuir possíveis interferências de impurezas não retiradas na limpeza prévia. Na Figura 2.5, podemos observar uma ilustração do ensaio.

“O equipamento consiste de uma placa de borracha simulando a superfície de um pneumático de veículo automotor montada no extremo de um pêndulo que, liberado em queda livre, descreve um arco circular que tangencia e fricciona a superfície do pavimento onde se coloca o aparelho para o ensaio. A diferença de altura entre o centro de gravidade da placa de borracha tomada antes e depois que ela desliza sobre a superfície do revestimento é utilizada para avaliar a perda de energia devido à fricção. As condições do ensaio foram definidas de tal forma que os

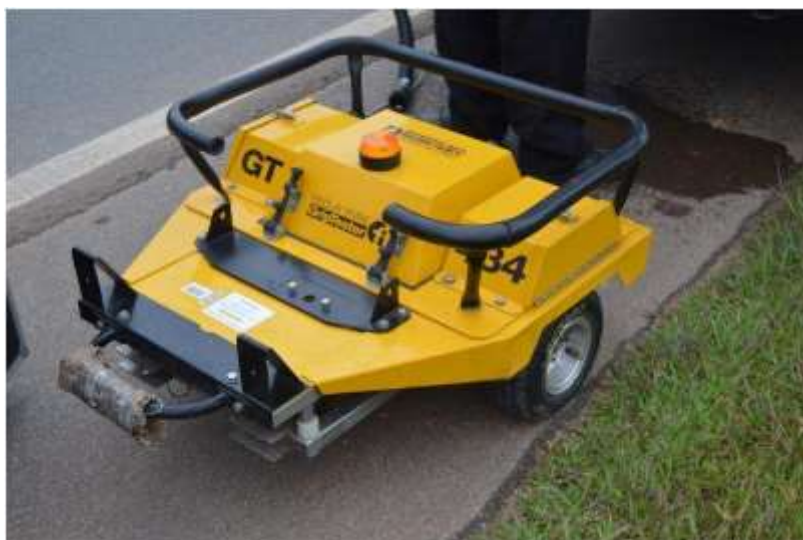
Figura 2.6- Equipamento para a realização do ensaio de *Grip Tester*

O ensaio de *Grip Tester* é um ensaio de medição de microtextura do tipo de média ou alta velocidade e com medidas de atrito de modo contínuo. Sua estrutura é composta por um reboque de três rodas do tipo deslizômetro (*skiddometer*). Uma das maiores vantagens deste método de ensaio é a velocidade com que as leituras são obtidas e a possibilidade de medição contínua do pavimento, diminuindo a influência de alterações de valores pontuais. Podemos observar na Figura 2.6 o equipamento de *Grip Tester*.

A realização do ensaio consiste na medição do atrito pneu-pavimento em condições que simulem um estado de superfície molhada pela ocorrência de chuva. Essa simulação é feita através do espargimento de uma vazão constante de água na frente da ‘roda teste’ do equipamento durante o ensaio. Esse tipo de avaliação é reconhecida por organizações internacionais como a *International Civil Aviation Organization* (ICAO) e pela *Permanent International Association of Road Congresses* (PIARC).

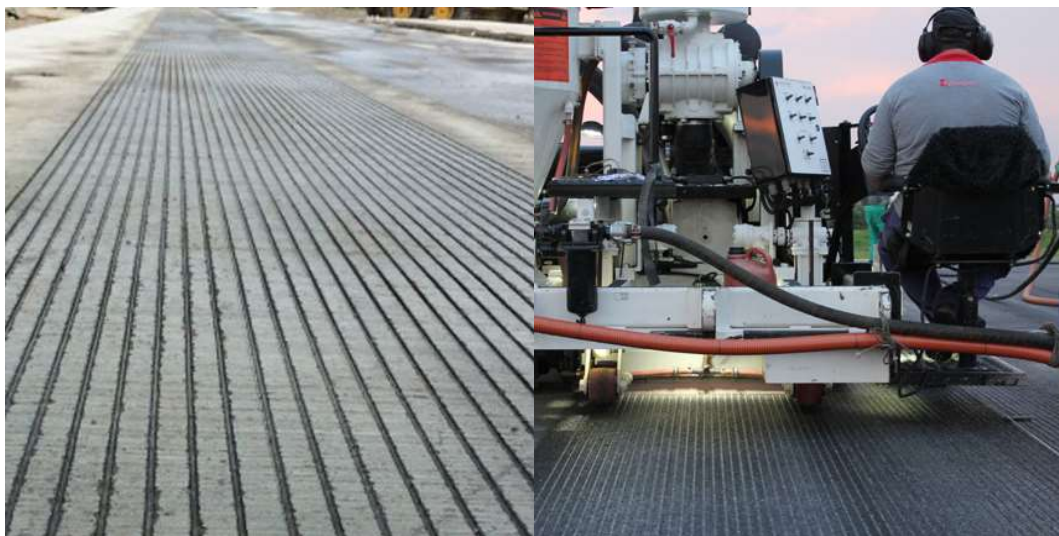
Figura 2.7- Utilização do *grooving*

O *grooving* é uma tecnologia antiderrapante que consiste na utilização de ranhuras num sentido transversal à superfície do revestimentos nas vias, afetando diretamente nos valores de macrorugosidade do resvestimento. A vantagem do uso dessa tecnologia é permitir um o aumento da velocidade de escoamento de forma a fornecer um caminho preferencial, além de aumentar a capacidade de absorção de líquido entre as ranhuras, permitindo assim, que menos água entre em contato com os pneus.

Na Figura 2.6, pode ser observado os resultados de uma pista com o uso desta tecnologia e máquinas que realizam este serviço.

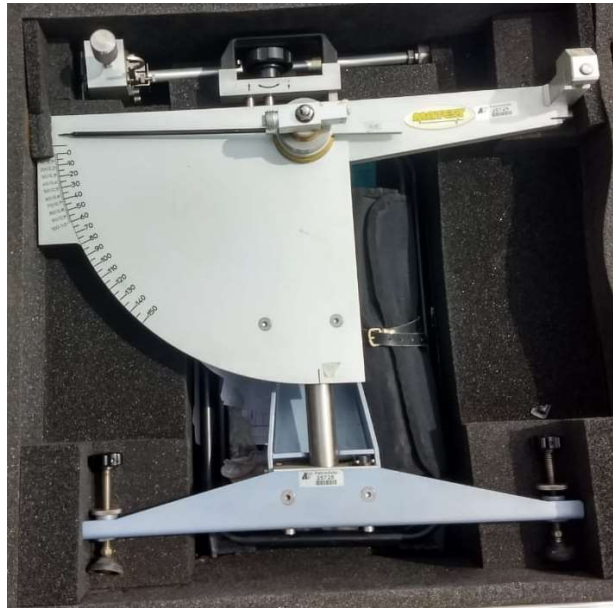
Figura 3.2- Equipamento de Pêndulo Britânico utilizado

O pêndulo utilizado neste estudo foi o Modelo A113 da marca italiana MATEST S.p.A TREVILOLO[®], que pode ser observado na Figura 3.2.

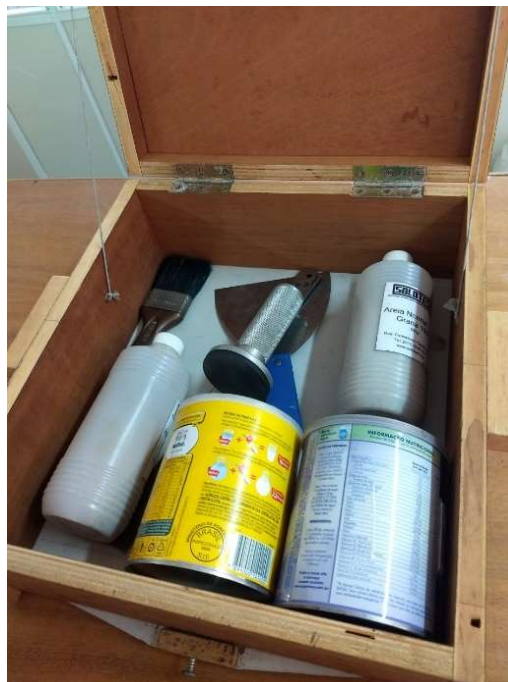
Figura 3.3- Conjunto de equipamentos de mancha de areia utilizados

O conjunto de equipamentos para o ensaio de Mancha de Areia é da marca SOLOTEST[®], como pode ser observado na Figura 3.3.

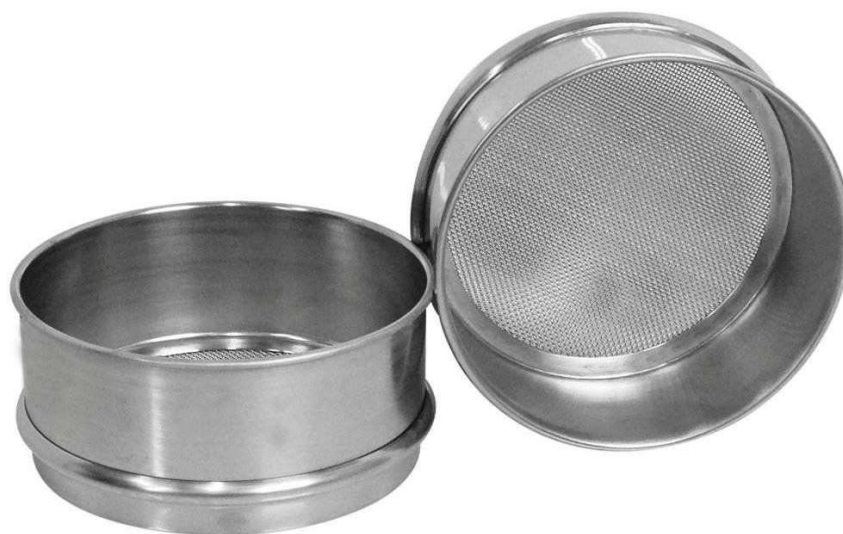
Figura 3.4- Exemplo de peneira granulométrica utilizada

Para isso, adquiriu-se areia lavada fina e redonda e por meio das peneiras de abertura de 0,3 mm (#50) e de abertura de 0,15 mm (#100), foi possível separar o material passante na peneira #50 e retida na peneira #100. A Figura 3.4 exemplifica os tipos de peneiras utilizadas:

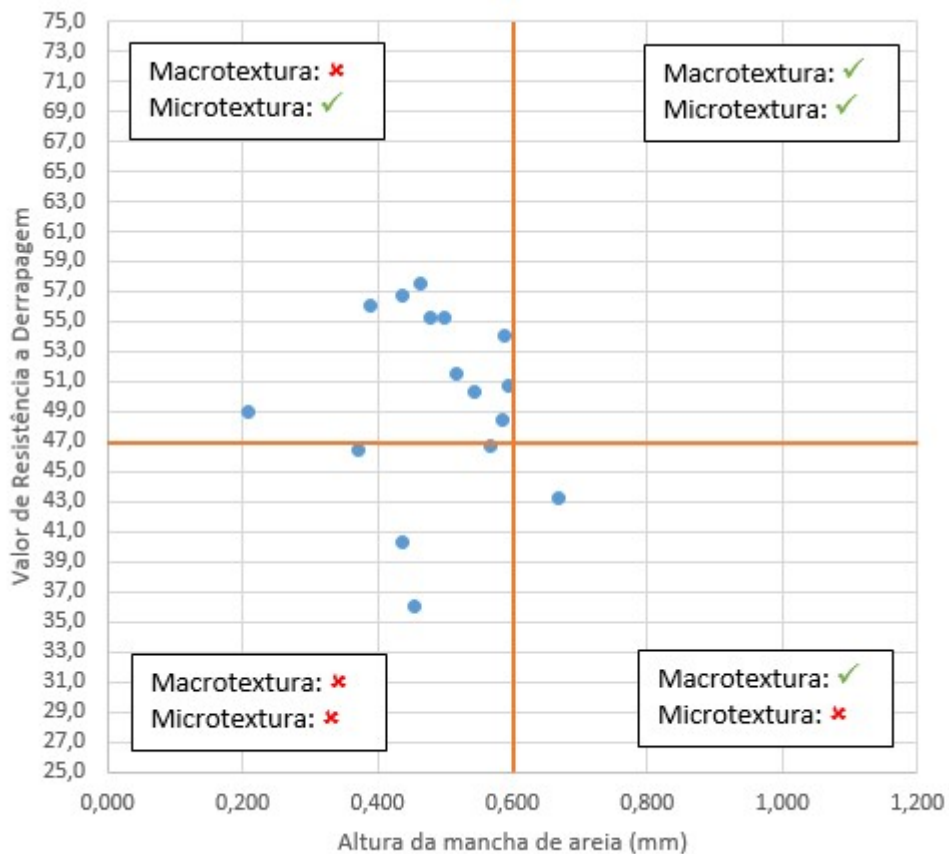
Figura 4.1- Gráfico de macrotextura x microtextura no pavimento na DF 001

Os resultados obtidos nos trechos da DF-001 indicam o emprego de intervenções na via para melhora da sua condição de segurança e textura. Para uma melhor visualização dos dados, foi elaborado um gráfico com os valores aferidos de macrotextura no eixo das abscissas e com os valores aferidos de microtextura no eixo das ordenadas. Esta configuração permite uma rápida visualização da situação do pavimento, como pode ser observado na Figura 4.1.

Observa-se no gráfico que, em quase sua totalidade, a via apresenta condições insatisfatórias de macrotextura, enquanto apresenta microtextura satisfatória em determinados trechos e insatisfatória em outros. Além disso, pôde-se notar, durante a execução de alguns ensaios, a presença de excesso de ligante na camada superficial, caracterizando assim o defeito de exsudação. A presença deste defeito pode ter sido uma das variáveis responsáveis pelos baixos valores de macrotextura do pavimento.

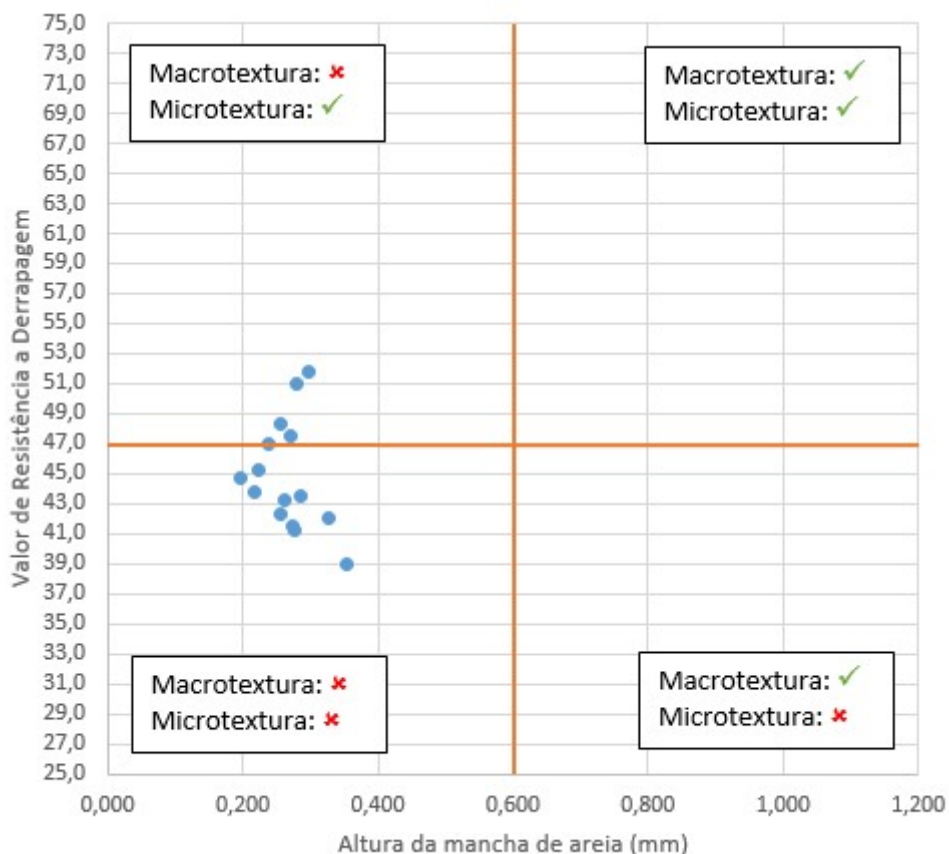
Figura 4.2- Gráfico de macrotextura x microtextura no pavimento na DF 150

Assim como foi realizado da DF 001, com base, nos trechos estudados na DF-150 podemos sugerir intervenções na via para melhorar sua condição de segurança e textura. Para uma melhor visualização dos dados, os dados de cada trecho foram postos num gráfico com os valores aferidos de macrotextura no eixo das abscissas e com os valores aferidos de microtextura no eixo das ordenadas. Esta configuração permite uma rápida visualização da situação do pavimento, como pode ser observado na Figura 4.2.

Por meio da análise no gráfico, pode-se perceber que todas os trechos ensaiados apresentam macrotextura com valores abaixo do admissível e apresentam poucos trechos com valores de microtextura acima do admissível. Quando se analisa onde estão localizados estes pontos, com o auxílio da Tabela 4.8, percebe-se que estão intercalados entre trechos de baixa microtexturosa. Além disso, três dos cinco pontos com análise de microtextura favoráveis já apresentam valores muito próximos ao limite aceitável.
