**SIGOA-DF: PLATAFORMA PARA INSPEÇÃO E GESTÃO DE OBRAS DE ARTE  
ESPECIAIS NO DISTRITO FEDERAL UTILIZANDO A METODOLOGIA DO  
GDE/UNB**

MONOGRAFIA DE PROJETO FINAL

**UNIVERSIDADE DE BRASÍLIA**

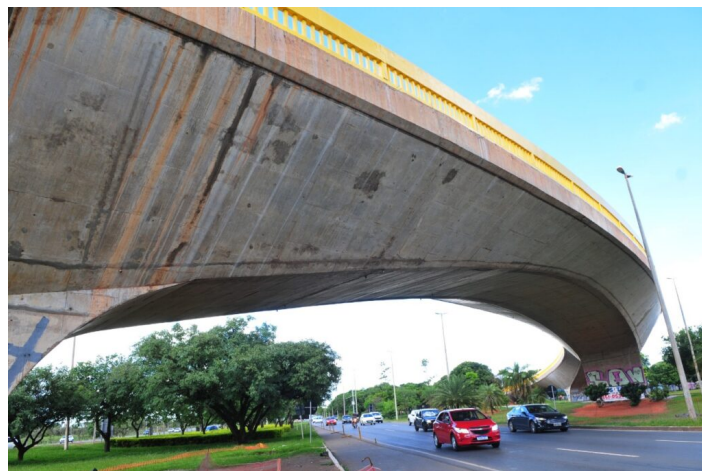
Figura 1-1 - Viaduto Ayrton Senna, exemplo de formato de estrutura diferenciado utilizando o concreto armado

As Obras de Arte Especiais são comumente executadas em concreto armado, que permite estruturas com formatos variados, como o Viaduto Ayrton Senna, localizado em Brasília e mostrado na Figura 1-1. O menor custo de seu emprego, assim como a facilidade de acesso ao concreto tornaram-no o material mais utilizado no Brasil. A cidade de Brasília, capital do país, é mundialmente conhecida por sua arquitetura modernista e pela utilização do concreto para diversos monumentos, edifícios, pontes e viadutos.

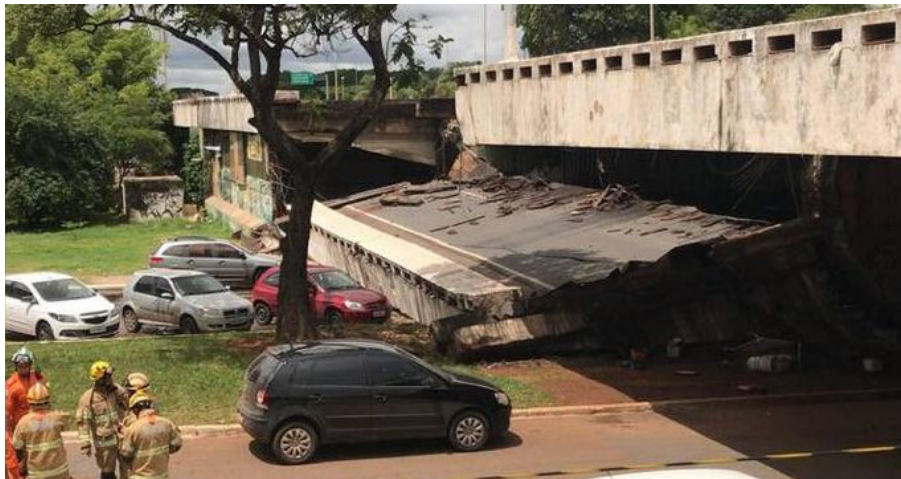
Figura 1-2 - Viaduto do Eixo Rodoviário após o desabamento

A Universidade de Brasília fez parte da investigação do caso, concluindo que o acidente ocorreu devido à falta de manutenção no viaduto, causando a exposição desse às intempéries como a água. A entrada desta por fissuras teve como consequência a corrosão dos cabos de protensão da estrutura até o colapso no dia 6 de fevereiro de 2018 (UNB, 2018).

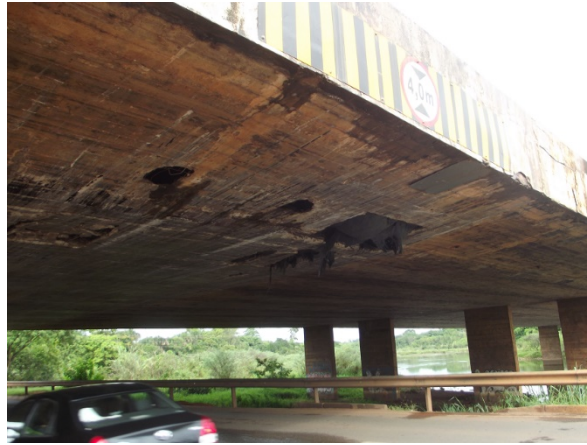
Figura 1-3 - Danos na Ponte do Bragueto

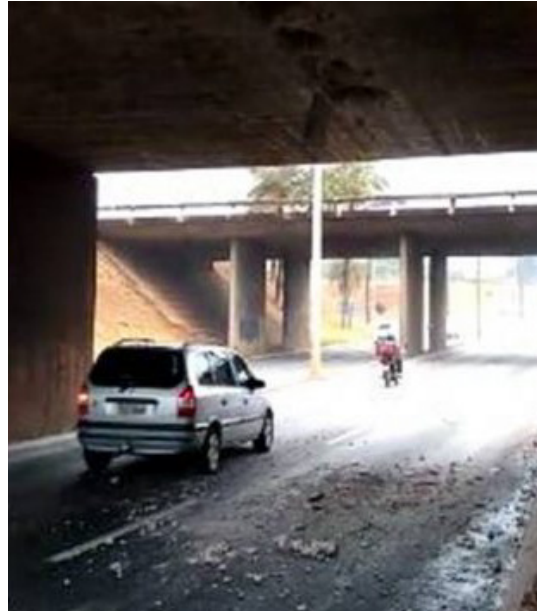
Figura 1-4 - Queda de placas em viaduto próximo a Ponte Costa e Silva

Em setembro de 2020, durante uma forte chuva, moradores locais ficaram assustados com a queda de placas de concreto de um viaduto próximo à Ponte Costa e Silva, mostrado na Figura 1-4. Na ocorrência, as placas quase atingiram carros e tornaram necessária a interdição da pista.
