**AVALIAÇÃO DE OBRAS DE ARTE ESPECIAIS DA CIDADE DE BRASÍLIA
(LOTE 5) PELA METODOLOGIA DO GRAU DE DETERIORAÇÃO
ESTRUTURAL DA UNIVERSIDADE DE BRASÍLIA**

MONOGRAFIA DE PROJETO FINAL EM ESTRUTURAS
E CONSTRUÇÃO CIVIL

UNIVERSIDADE DE BRASÍLIA

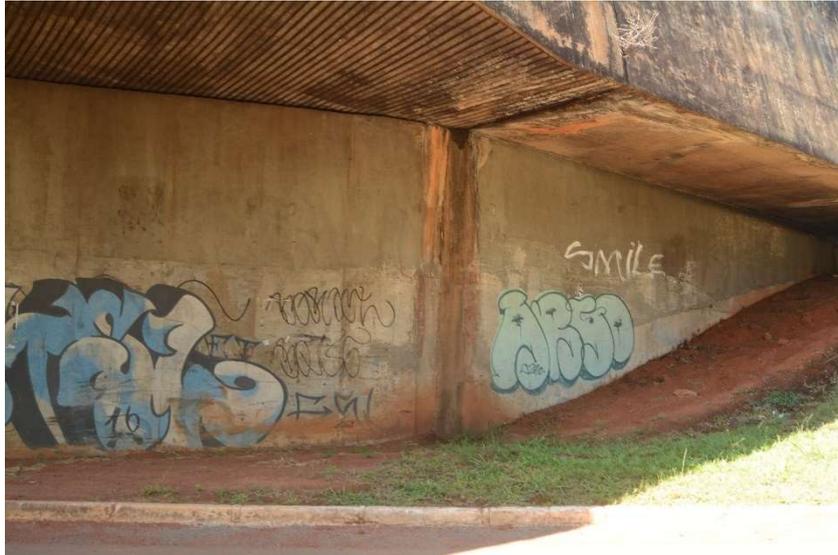
As manchas são patologias que surgem como um dos primeiros sinais de degradação da estrutura (PAVONI, 2019). Elas se dão como consequência da interação superficial do concreto com a ação de microrganismos e fungos, gerando um escurecimento da face do concreto (VERLY, 2015). Paralelamente a isso, manchas de ferrugem geradas pela corrosão das armaduras também podem surgir nas superfícies de concreto expostas (LAURIA, 2018). A Figura 2.1 apresenta uma exemplificação de manchas na superfície de concreto aparente.

Figura 2.1: Exemplo de manchas na superfície do concreto – Viaduto Saída Sul na DF-002 próximo a SQS 16, Brasília – DF

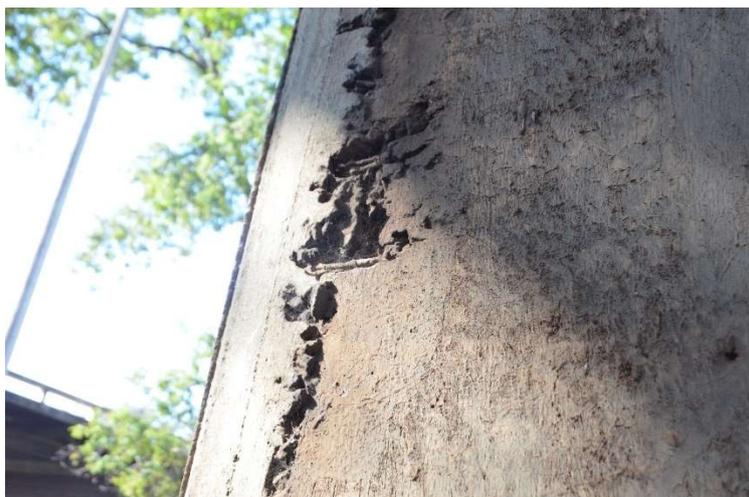
As falhas de concretagem são danos que afetam a propriedade final do concreto, tais como sua aparência final, resistência a compressão, módulo de elasticidade e até mesmo a retração (VERLY, 2015). Isso ocorre pois, tratam-se da ocorrência de espaços vazios não preenchidos pelo concreto na forma executada e suas causas podem ser oriundas da consistência irregular ou dosagem equivocada do concreto, vibração não suficiente para o lançamento do concreto ou da utilização de agregados graúdos com diâmetros máximo incoerentes com as dimensões da peça em concretagem. Sendo assim, os vazios existentes colocam em risco o desempenho da estrutura e, diminuem a camada de cobrimento, responsável pela proteção das armaduras. A Figura 2.2 exemplifica falhas de concretagem observadas durante a inspeção deste trabalho.

Figura 2.2: Exemplo de falhas de concretagem – Viaduto 1 sobre acesso à Ponte Costa e Silva, Brasília – DF

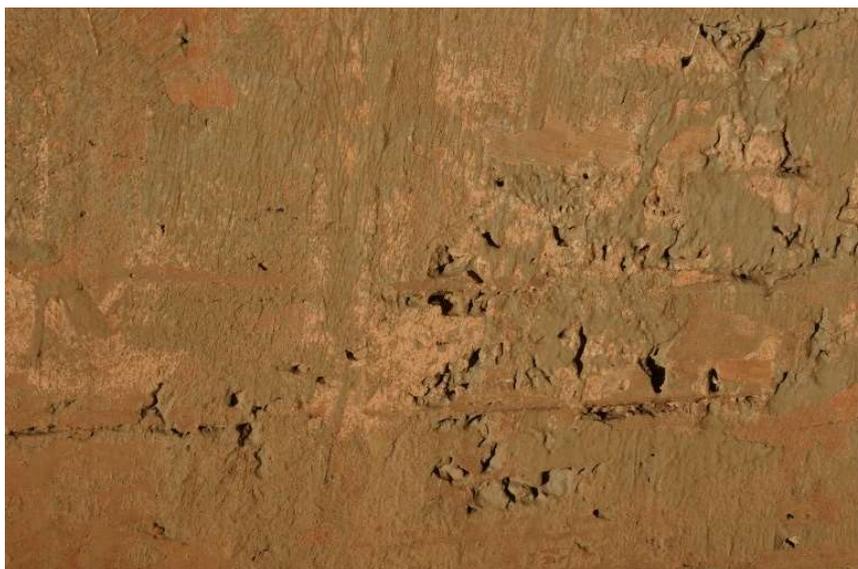
A desagregação é a patologia oriunda do ataque dos produtos de hidratação do cimento por sulfatos e por alguns ácidos, como o sulfúrico, clorídrico, acético e nítrico (VERLY, 2015). Com isso, o material perde gradativamente sua capacidade aglomerante promovendo o desprendimento dos agregados graúdos, levando a perdas de seção e de cobertura. Tal patologia se manifesta inicialmente como uma mudança de coloração do concreto (mancha), seguida pelo aumento de volume e expansão das fissuras entrecruzadas gerando empolamento das camadas externas do concreto, segundo Lauria (2018). É possível observar casos de desagregação na Figura 2.3.

Figura 2.3: Exemplo de desagregação – Viaduto 2 sobre acesso à Ponte Costa e Silva – Brasília, DF

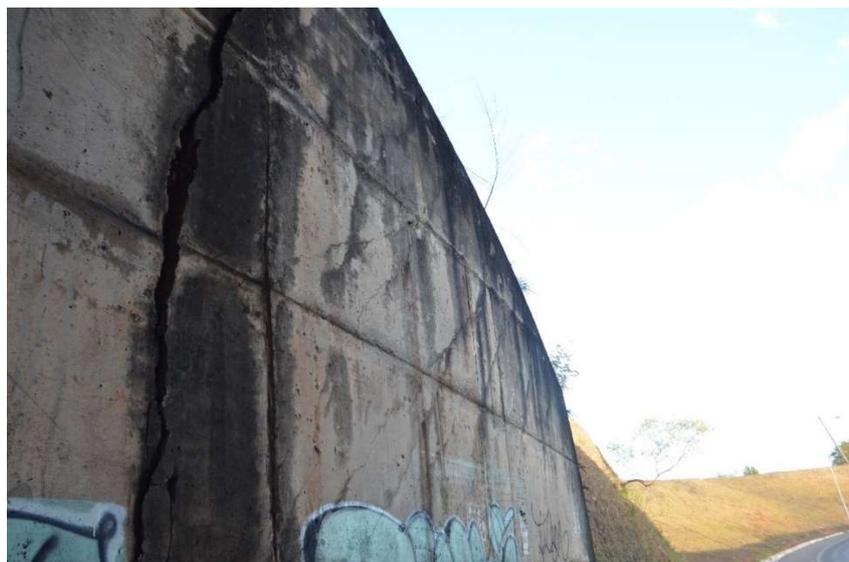
A fissuração de elementos de concreto em certa medida, é considerado um dano natural, pelo fato de acontecer em função da variabilidade de resistência ao longo das peças e a baixa resistência a esforços de tração do material, o que facilita o seu surgimento. Entretanto, tal patologia também pode ter origem na distribuição irregular de tensões dentro da estrutura e na decomposição ou desagregação do concreto, segundo Lauria (2019). Sendo assim, é necessário avaliar e monitorar a abertura ao longo do tempo, além de levar em conta a profundidade e condições ambientais atuantes, para determinar a gravidade das fissuras e evitar que esta acarrete novas patologias. A Figura 2.4 apresenta um caso de fissura.

Figura 2.4: Exemplo de fissura – Viaduto sobre EPDB, Brasília – DF

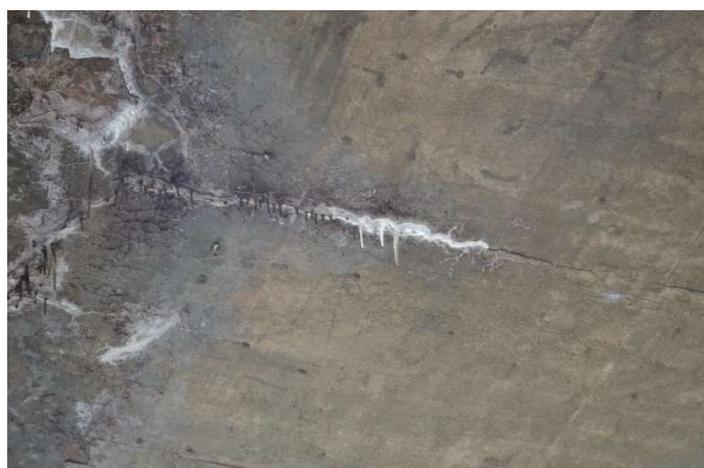
Oriunda da interação entre os produtos da lixiviação, quando uma substância é extraída de um meio sólido através da dissolução em um meio líquido, e o gás carbônico presente no ar, a eflorescência é uma patologia presente em diversos materiais e causa um aumento na porosidade dos mesmos. Com a percolação de água no concreto, tem-se a ocorrência da hidrólise do cimento e dissolução dos produtos de cálcio, que resulta na precipitação de crostas brancas de carbonato de cálcio na superfície do concreto (VERLY, 2015). A Figura 2.5 exemplifica um caso de formação de eflorescência.

Figura 2.5: Exemplo de eflorescência – Viaduto 1 sobre acesso à Ponte Costa e Silva, Brasília – DF

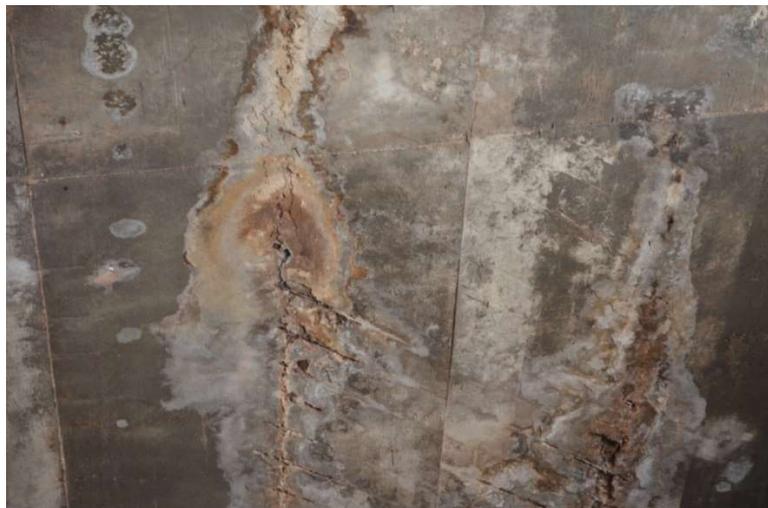
O processo de corrosão de armaduras é dado por fenômeno químico ou físico-químico que ocorre devido a exposição da armadura à agentes agressivos, provocando a deterioração do material. Ele ocorre através de reações de óxido-redução que transformam átomos metálicos em íons livres, segundo Lourenço (2009). O concreto possui um elevado pH, formando um filme, de proteção superficial da armadura, composto por óxidos e hidróxidos. Através da carbonatação do concreto pela exposição a substâncias como o gás carbônico (CO_2), dióxido de enxofre (SO_2) e o gás sulfídrico (H_2S), ocorre uma redução do pH e conseqüente perda da proteção. Com isso, a armadura encontra-se exposta, sujeita às reações que corroem a armadura metálica. Além disso, segundo Verly (2015), os óxidos e hidróxidos de ferro resultantes das reações apresentam volume superior aos compostos originais, induzindo a formação tensões interiores de tração elevadas, provocando a fissura do concreto, mostrando a importância de um cobrimento bem projetado e executado. Esta patologia pode se manifestar na superfície da estrutura através de manchas, deslocamentos ou fissuras. A Figura 2.6 demonstra um caso de corrosão de armadura.

Figura 2.6: Exemplo de corrosão das armaduras – L2 Norte próximo ao edifício Banco do Brasil – Brasília, DF

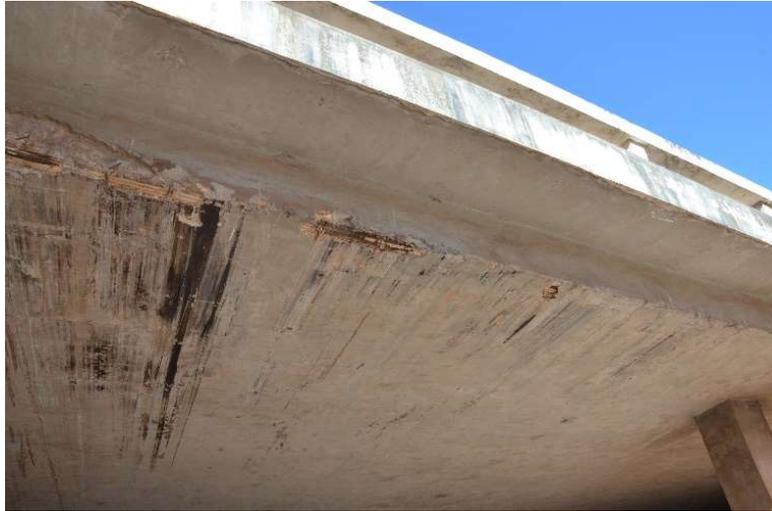
impactos de veículos que trafegam pelo viaduto ou ponte, segundo Lauria (2018). Sendo assim, os níveis de abrasão podem ir desde pequenas marcas até perdas consideráveis de seções ao longo da superfície, chegando a expor as armaduras. A Figura 2.7 exemplifica a abrasão no concreto armado com exposição das armações.

Figura 2.7: Exemplo de abrasão com exposição de armaduras – Viaduto na DF-002 Norte acesso Ministérios Norte, Brasília – DF

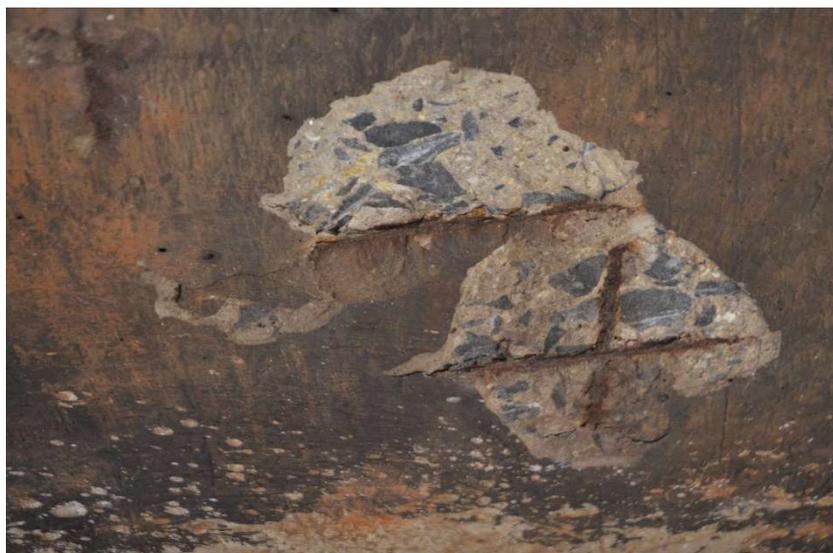
Trata-se de lascas de concreto que caem da estrutura original. O deslocamento do concreto ocorre por falhas de concretagem, corrosão de armadura ou recalques de apoio (VERLY, 2015). Usualmente, é encontrado mais facilmente devido à corrosão da armação, pois esta entra em contato com a água por meio de infiltrações, fazendo com que oxide e aumento de volume, empurrando o concreto da superfície pra fora. Podem ir de pequenas escamações até perda acentuada da seção. A Figura 2.8 demonstra tal dano.

Figura 2.8: Exemplo de deslocamento – Viaduto 1 sobre acesso a Ponte Costa e Silva, Brasília – DF

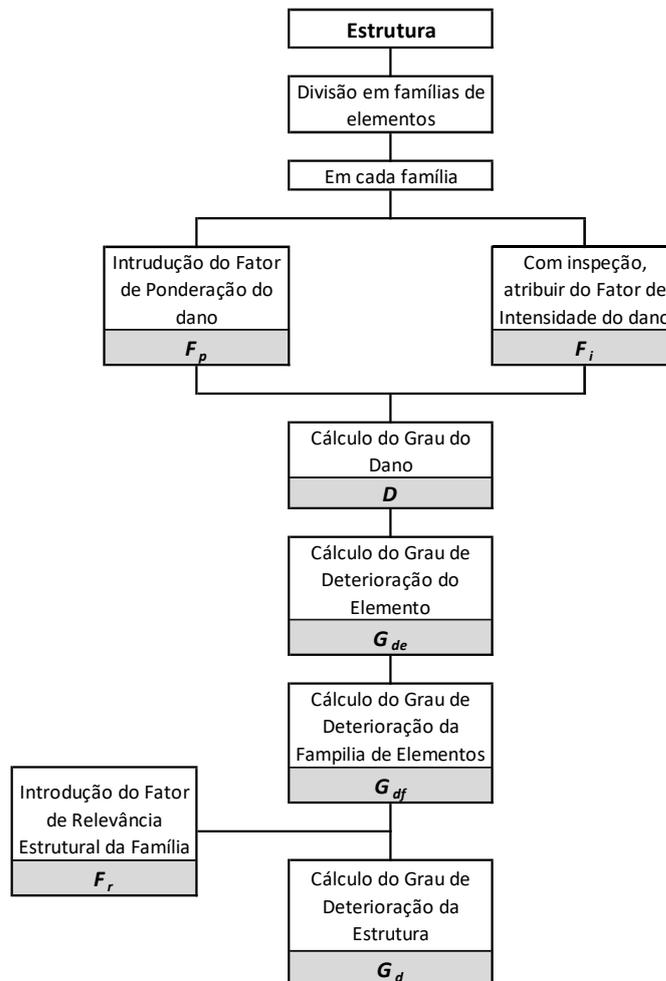
A metodologia tem como base a realização de inspeções periódicas nas estruturas com o preenchimento de cadernos de inspeção e seguinte cálculos aplicando as formulações propostas, partindo da avaliação de elemento isolado até se obter o índice final de deterioração da estrutura. Na Figura 2.9 podemos observar o fluxograma explicativo da metodologia GDE/UnB, apresentando a evolução qualitativa do procedimento adotado na aplicação da mesma.

Figura 2.9: Fluxograma da metodologia GDE/UnB (CASTRO, 1994)

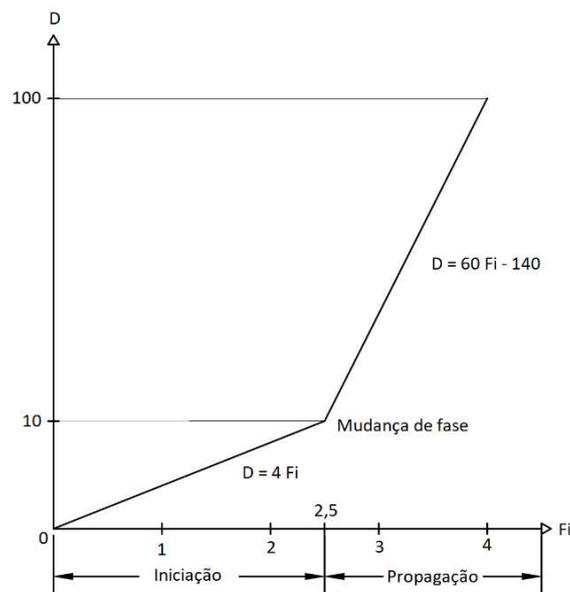
De forma análoga ao modelo de TUUTTI (1982) a proposição da formulação do grau de dano (D) de CASTRO (1994) pode ser visualizada na Figura 2.10 a seguir considerando $F_p = 10$. O eixo das abcissas refere-se aos valores de fatores de intensidade (F_i), variando de 0 a 4. Percebe-se ainda que no valor 2,5 de fator de intensidade há a mudança de fase e que o valor máximo do grau de dano é $D=100$.

Figura 2.10: Formulação do Grau de dano (Castro,1994)

A divisão no cálculo do grau de dano procura evidenciar a diferença entre a fase de iniciação e a fase de propagação. Na fase de iniciação, definida pela reta que vai da origem até o ponto de mudança de fase, não deve haver sinais de comprometimento ou necessidade de intervenção imediata naquele elemento. Já na fase de propagação, que se inicia no ponto da mudança de fase, os danos são propagados mais rapidamente, demandando intervenção imediata para correção. Sendo assim, as intervenções feitas nas proximidades da mudança de fase, caracterizam economia de recursos na correção dos problemas. Sendo assim, o valor de grau de dano pode ser calculado segundo as equações a seguir, obtidas a partir do gráfico anterior.

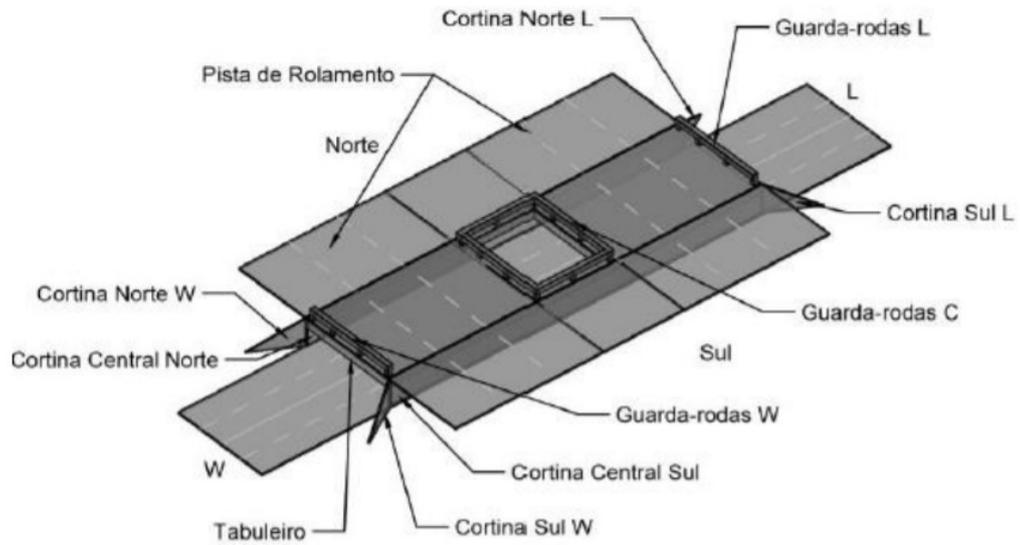
Para o desenvolvimento das inspeções e das análises, algumas famílias tiveram seus elementos divididos em direções cardeais. Como cada par de quadra possui 3 viadutos a serem avaliados, nomeadas de Eixão, Eixo L e Eixo W, a família de guarda-rodas foi dividida entre os elementos guarda-rodas L, W e C. A cortina foi dividida em cortina norte L, cortina norte W, cortina sul L e cortina sul W. A cortina central foi dividida entre central norte e central sul, dado que esse elemento foi separado por ter um fator de relevância maior. As Figuras 2.11 e 2.12 abaixo demonstram a divisão dos elementos dos viadutos do Eixo L, W e Eixão.

Figura 2.11: Elementos dos viadutos dos Eixos L e W (LAURIA, 2018)

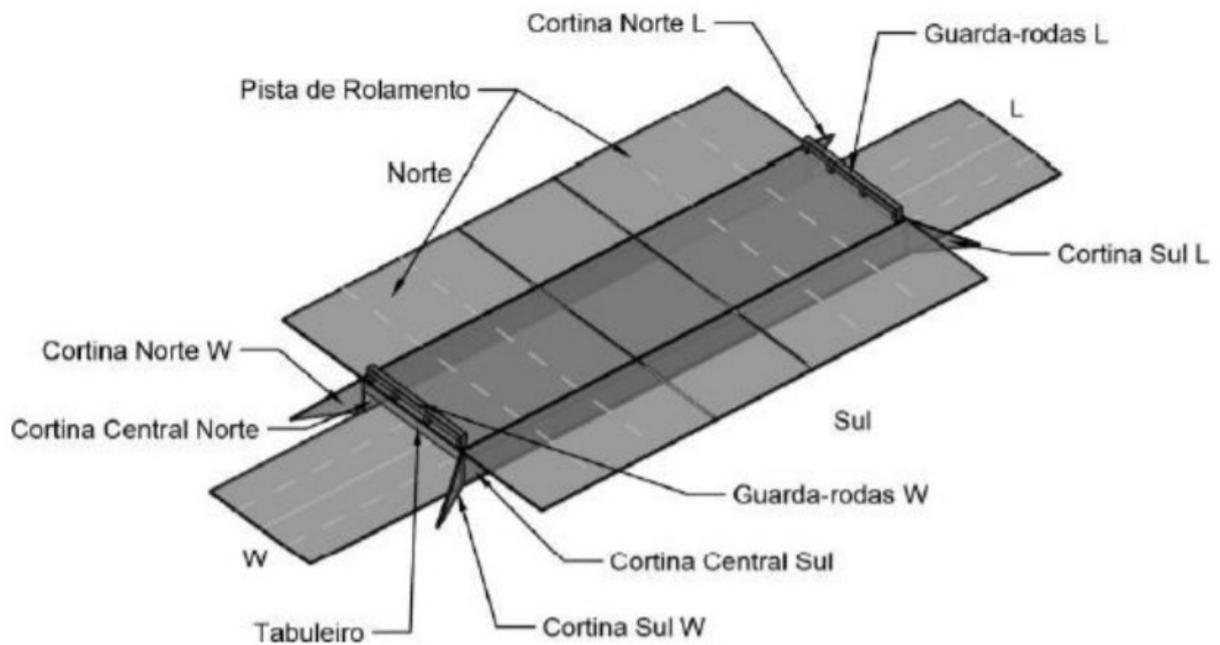
Figura 2.12: Elementos dos viadutos do Eixão (LAURIA, 2018)

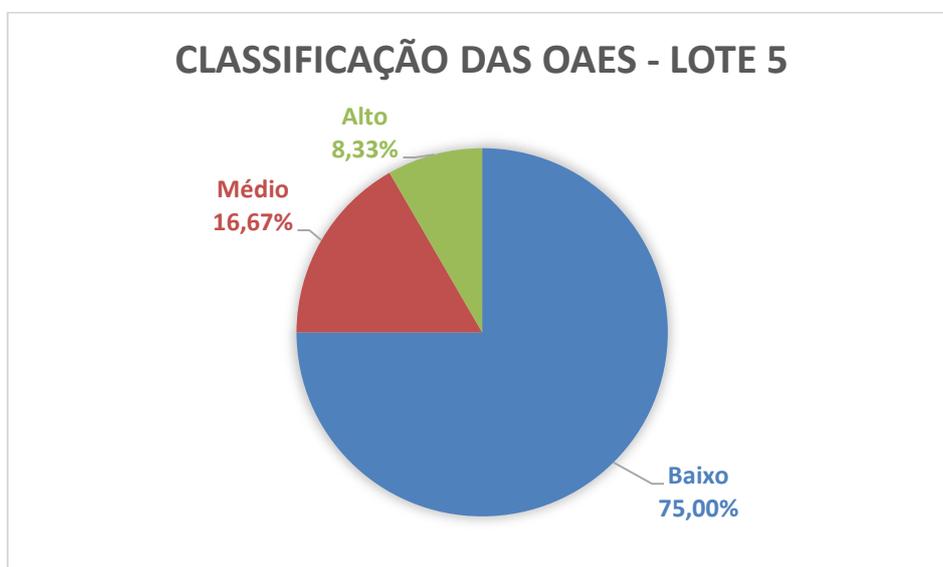
Além da constatação anterior, é possível perceber que a maioria das OAEs avaliadas se encontram no nível baixo de deterioração, sendo 75% do total e destacando-se o Viaduto 2 TTN sobre a DF 004, que obteve o menor valor de grau de deterioração, com $G_d = 0,83$. Para esses casos são recomendados apenas manutenções preventivas, conforme Tabela 2-24, proposta por Fonseca (2007) e usada por Verly (2015). Em segundo, 17% se encontram no nível médio de deterioração, sendo recomendado manutenção em até 2 anos. Para o nível alto, encontram-se 8% dos casos, sendo estipulado manutenção em até 1 ano. Não foi obtido nenhum valor referente aos estados sofrível e crítico que recebem as recomendações de intervenção em até 6 meses e imediata, respectivamente. Destaca-se o Viaduto 1 sobre acesso à Ponte Costa e Silva, que obteve o maior G_d encontrado pelo trabalho, com valor de 72,35. A Figura 4.1 a classificação das OAEs do Lote 5.

Figura 4.1: Classificação das OAEs - Lote 5

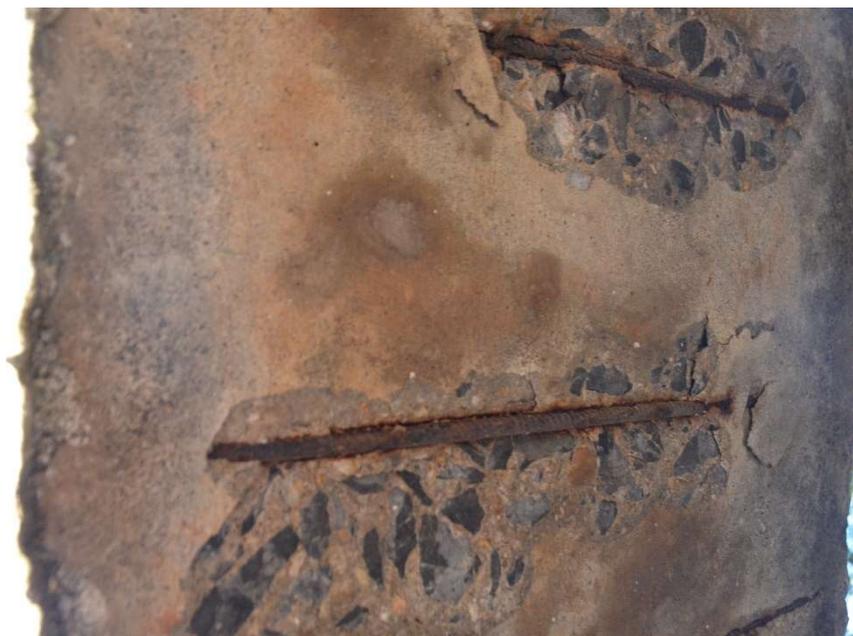
É possível perceber, a partir da tabela, que a família do elemento tabuleiro obteve G_{df} crítico, pois estão acima do valor 100, tendo recomendação de intervenção imediata. Este foi o viaduto com maior grau de deterioração entre os inspecionados neste trabalho. O Guarda Rodas Oeste teve grandes exposição de armaduras, sendo considerada a patologia deslocamento com $Fi = 3$. Além disso, tem-se dano corrosão de armadura bem evidente, com $Fi = 2$. A Figura 4.2 demonstra o nível das patologias no guarda rodas do viaduto.

Figura 4.2: Elemento guarda rodas com deslocamento e corrosão de armadura

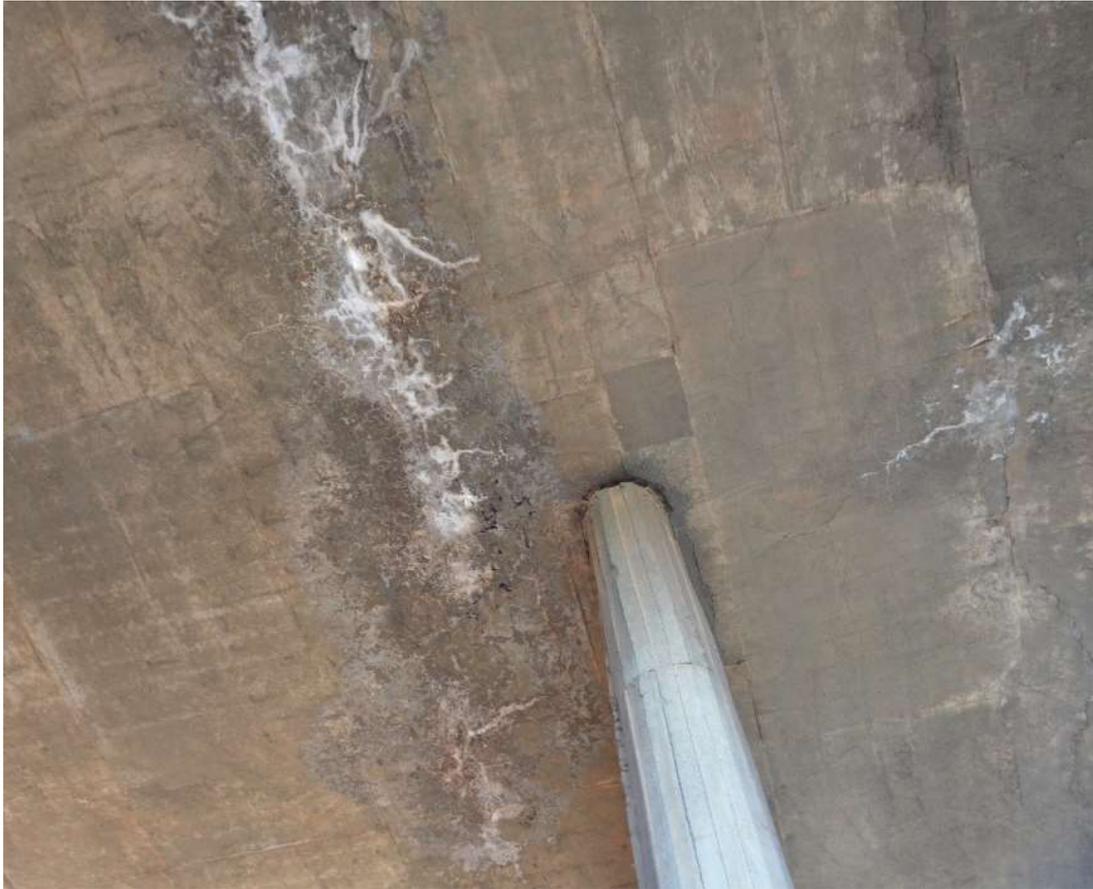
Em todos os 4 tabuleiros, foram apontados também eflorescência e fissuras, sendo o Tabuleiro Sul avaliado como em pior situação. A Figura 4.3 apresenta tais danos para os tabuleiros.

Figura 4.3: Elemento tabuleiro com eflorescência, fissuras e falha de concretagem

Percebe-se que a família de pilares possui o melhor estado de conservação do viaduto, com $G_{df} = 12,92$. Fazendo o cálculo do grau de deterioração da estrutura, obteve-se um valor de $G_d = 72,35$, classificando-a como nível alto. Para estes casos recomenda-se uma intervenção em até 1 ano (VERLY, 2015).

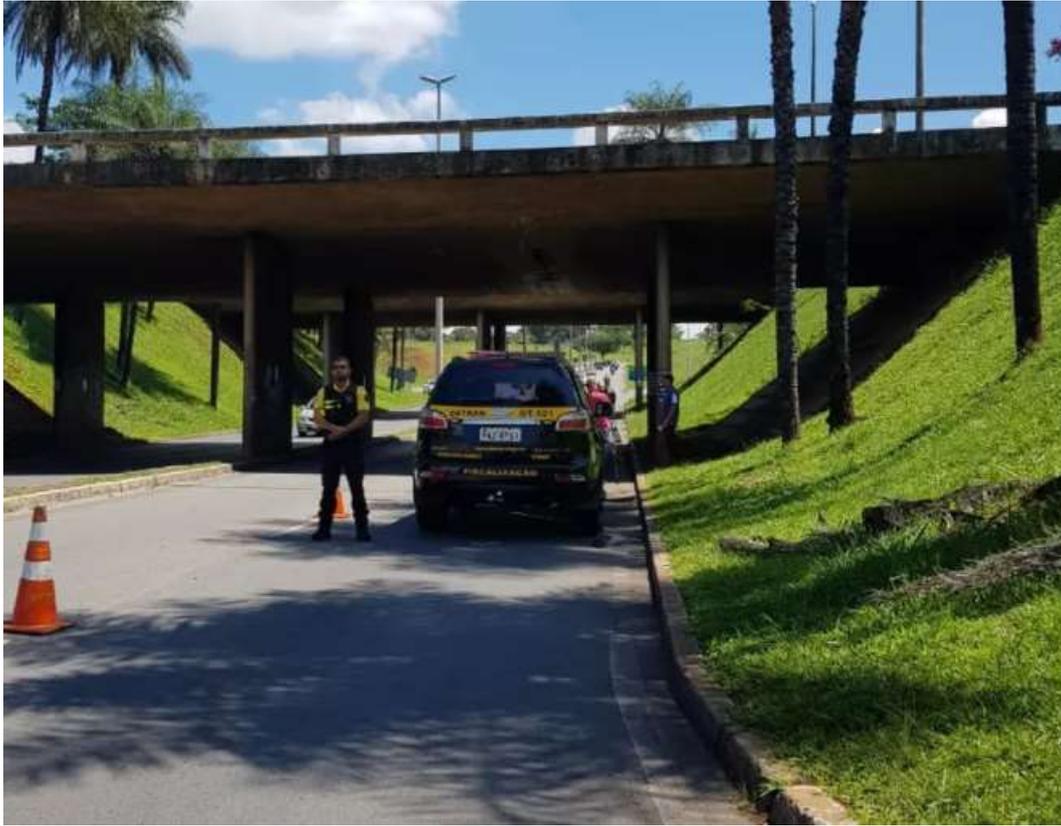
Este foi o viaduto que, em 13 de março de 2019, parte da camada inferior da laje desabou. O incidente causou insegurança nas pessoas que passam pelo viaduto, mas felizmente não houve vítimas. As Figuras 4.4 e 4.5 apresentam imagens do dia do acidente. Na ocasião, o Detran isolou o local para que a Defesa Civil pudesse analisar e a mesma informou que o ocorrido se deu por conta de um veículo com altura elevada que se chocou com a parte inferior da laje do viaduto, que em seguida foi reparado parcialmente e liberado do isolamento.

Figura 4.4: Isolamento de viaduto na L4 Sul. Fonte: <https://g1.globo.com/df/distrito-federal/noticia/2019/03/13/buracos-na-estrutura-de-viaduto-na-l4-sul-no-df-fazem-detrans-interditar-pista-para-analise-da-defesa-civil.ghtml>.

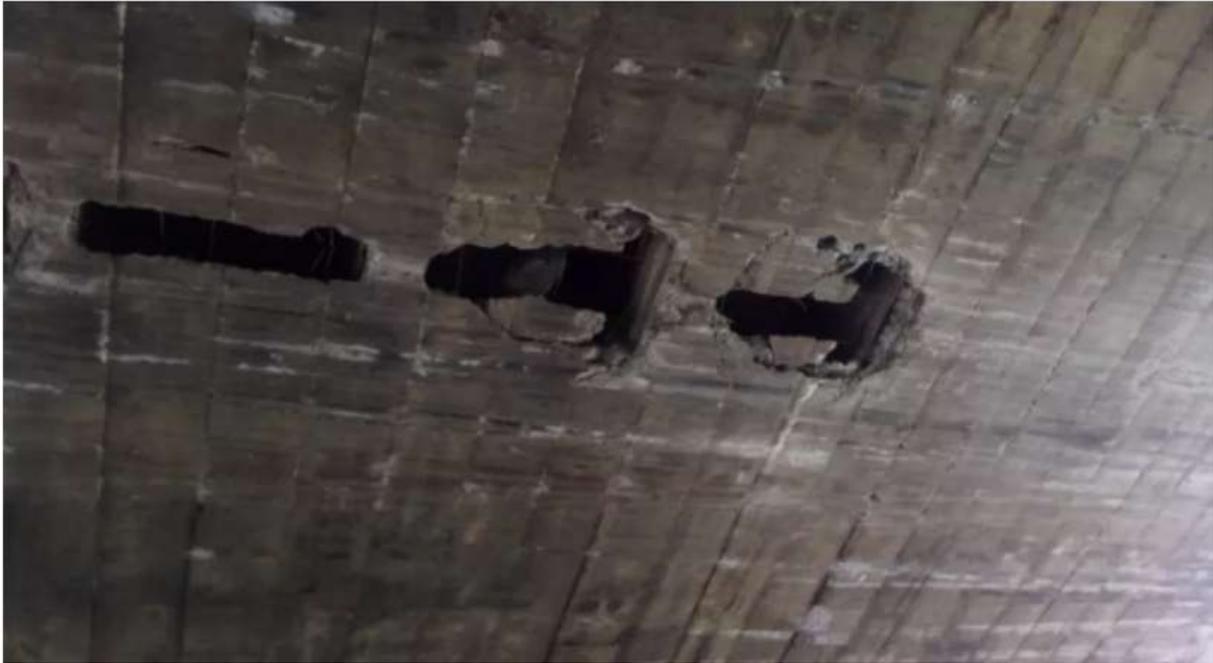
Figura 4.5: Buracos na estrutura de viaduto na L4 Sul. Fonte: <https://g1.globo.com/df/distrito-federal/noticia/2019/03/13/buracos-na-estrutura-de-viaduto-na-l4-sul-no-df-fazem-detran-interditar-pista-para-analise-da-defesa-civil.ghtml>.

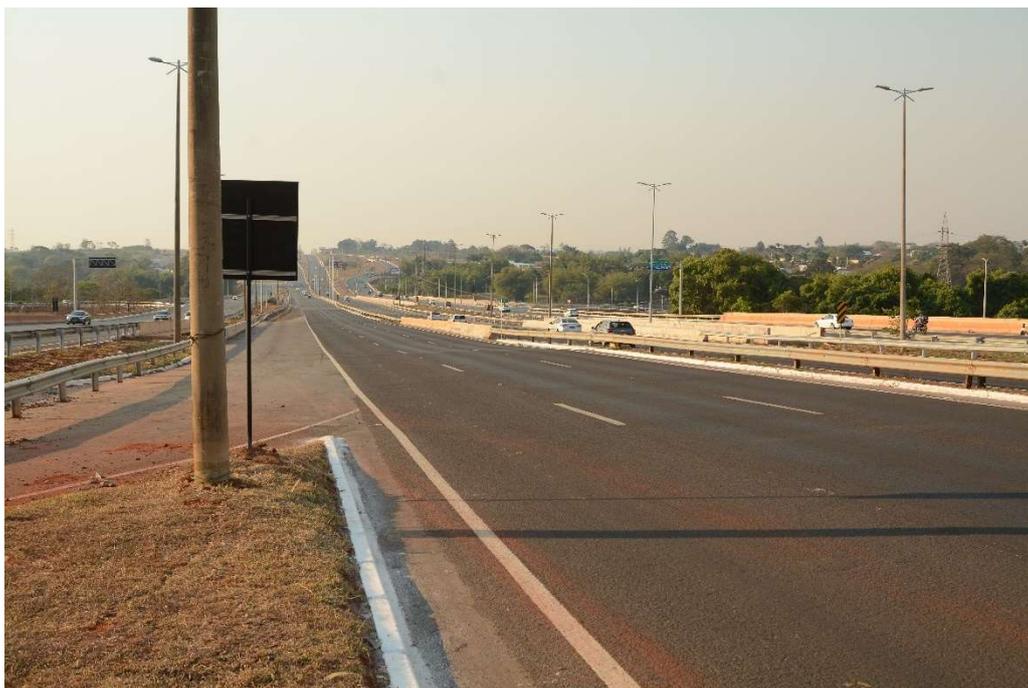
O viaduto foi dividido entre os seguintes elementos: 4 guarda-rodas, 3 conjuntos de pilares e 4 tabuleiros. Os pilares foram analisados em conjunto devido à ausência de danos verificados na inspeção. A Figura 4.6 apresenta o viaduto.

Figura 4.6: Viaduto 2 TTN sobre a DF 004.

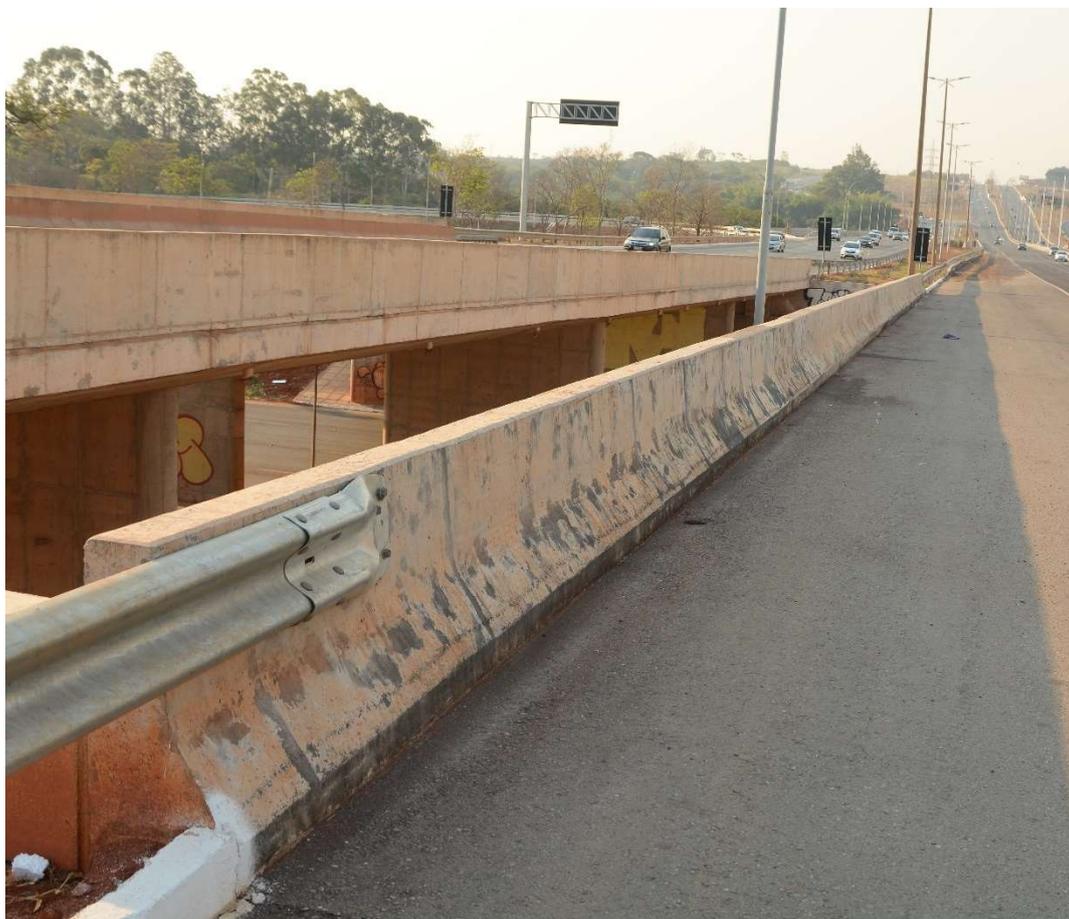
O único dano encontrado foi o de manchas nos Guarda Rodas Oeste e Centro-Oeste de pequenas extensões, conforme Figura 4.7, recebendo G_{df} com valor de 5,88. Como o viaduto possui

Figura 4.7: Guarda Rodas com manchas.

classificação de baixa deterioração, recomenda-se manutenção preventiva, programando uma intervenção no longo prazo, segundo VERLY (2015).

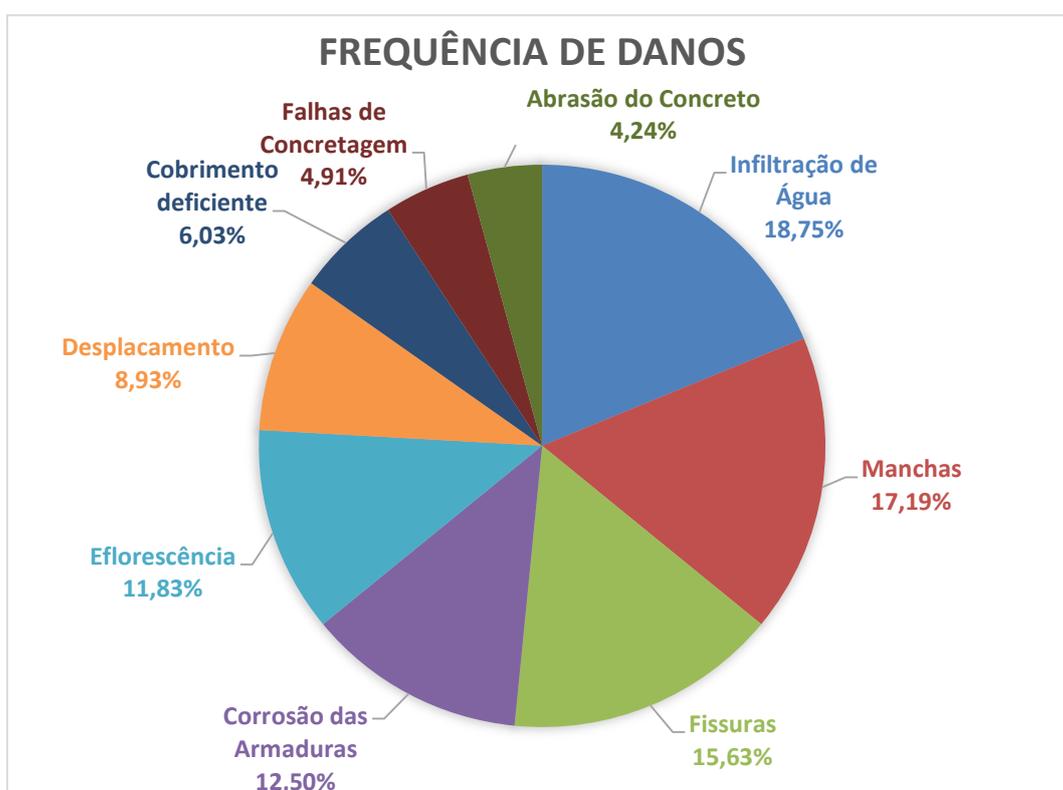
Dano	Frequência	Frequência Relativa (%)
Infiltração de Água	84	18,75
Manchas	77	17,19
Fissuras	70	15,63
Corrosão das Armaduras	56	12,50
Eflorescência	53	11,83
Desplacamento	40	8,93
Cobrimento deficiente	27	6,03
Falhas de Concretagem	22	4,91
Abrasão do Concreto	19	4,24
Sinais de Esmagamento	0	0,00
Desagregação	0	0,00

Figura 4.8: Frequência de danos nas OAEs - Lote 5

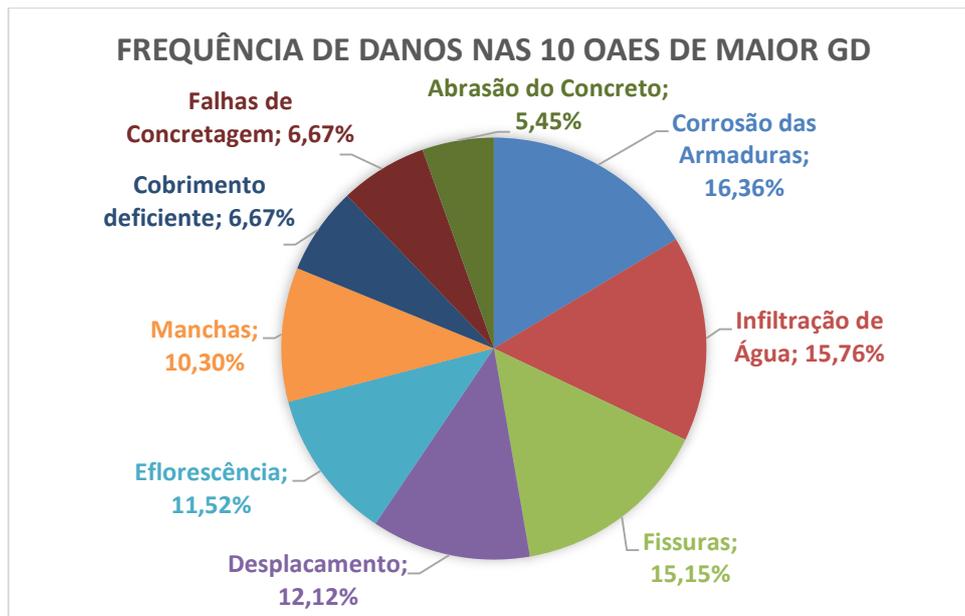
Outra análise importante é a frequência dessas manifestações patológicas nas OAEs que tiveram os maiores Graus de Deterioração, uma vez que pode ser usada para estudar quais os danos que têm se mostrado mais desfavorável na avaliação das estruturas. Para isso, na Tabela 4-8 utilizou-se as dez Obras de Arte Especiais mais danificadas do Lote 5, representando um total de 36% das obras inspecionadas, para ser feito o levantamento de danos. Mais uma vez a infiltração de água e as fissuras encontram-se entre os três danos mais frequentes, estando presente na maioria das OAE's analisadas. Além disso, percebe-se a presença de corrosão de armaduras, que possui fator de ponderação (F_p) igual a 5, ou seja, valor máximo. Quando este dano aparece com frequência, e com fatores de intensidade (F_i) altos, já demonstra um estado elevado de deterioração geral da estrutura, por isso este dano é bastante presente em estruturas de elevado G_d . A Figura 4.9 demonstra um gráfico com os resultados para esta análise.

Dano	Frequência	Frequência Relativa (%)
Corrosão das Armaduras	27	16,36
Infiltração de Água	26	15,76
Fissuras	25	15,15
Desplacamento	20	12,12
Eflorescência	19	11,52
Manchas	17	10,30
Cobrimto deficiente	11	6,67
Falhas de Concretagem	11	6,67
Abrasão do Concreto	9	5,45
Sinais de Esmagamento	0	0,00
Desagregação	0	0,00

Figura 4.9: Danos mais frequentes nas dez OAEs de maior G_d

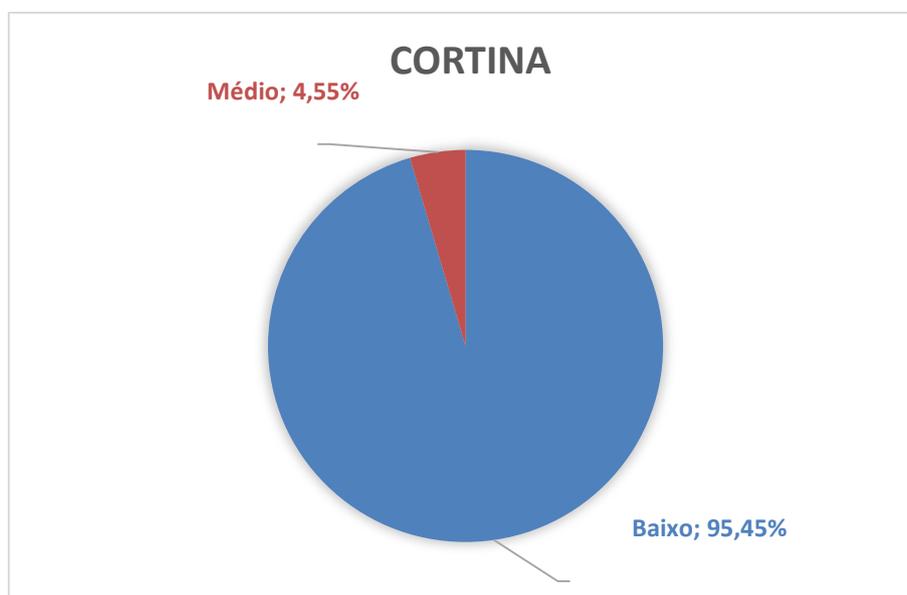
Figura 4.10: Níveis de deterioração das Cortinas

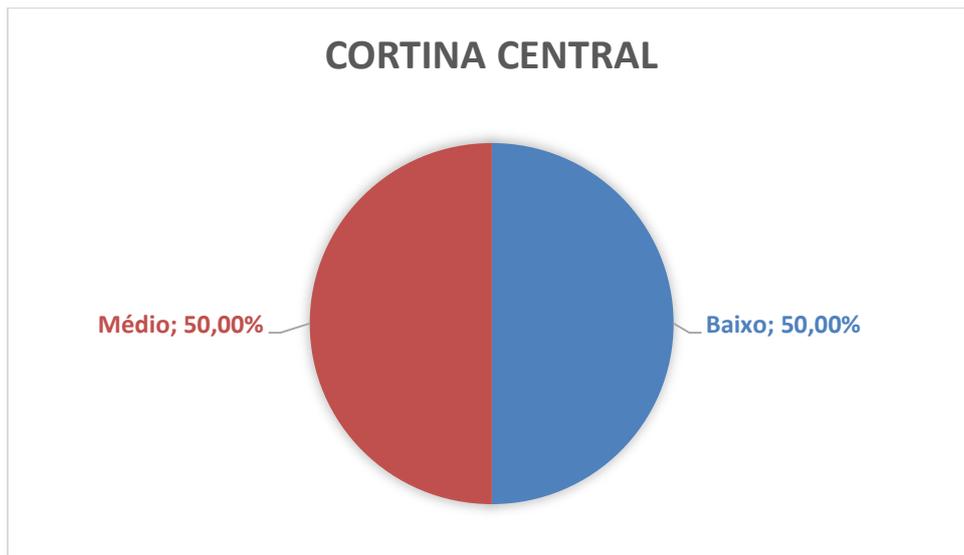
Figura 4.11: Níveis de deterioração das Cortinas Centrais

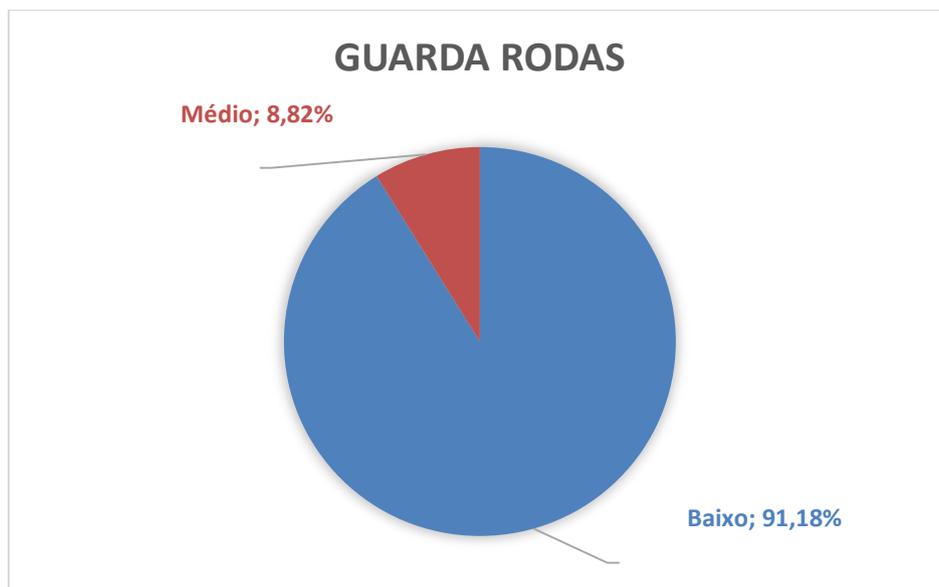
Figura 4.12: Níveis de deterioração dos Guarda Rodas

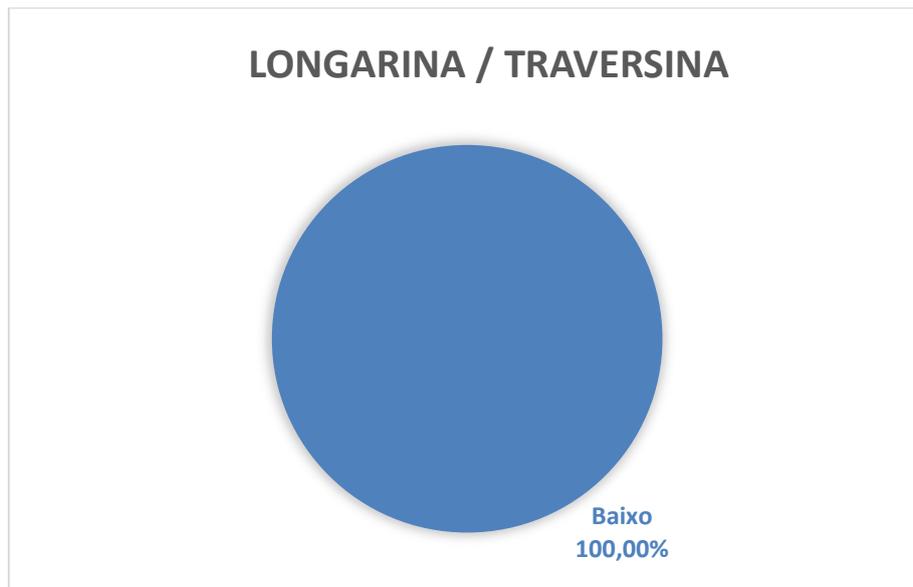
Figura 4.13: Níveis de deterioração das Longarinas e Traversinas

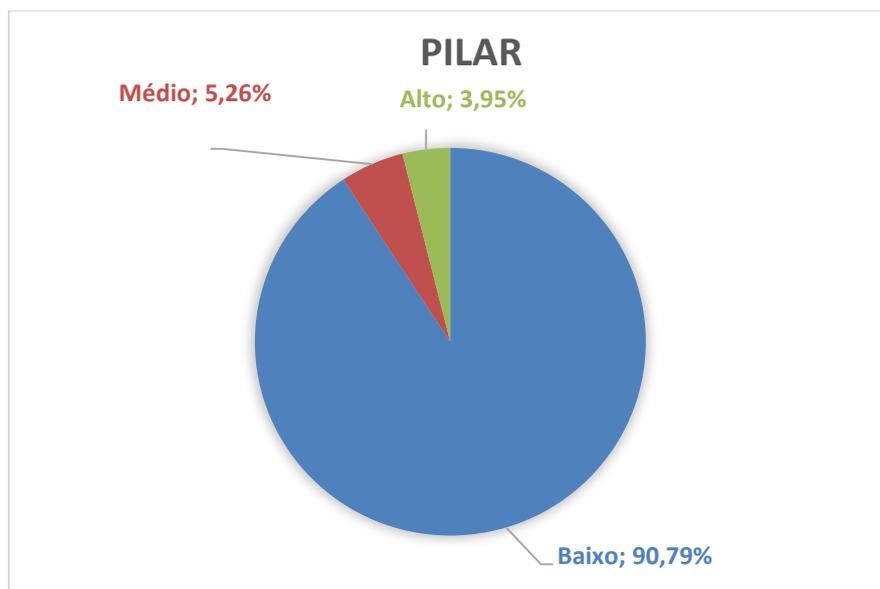
Figura 4.14: Níveis de deterioração dos Pilares

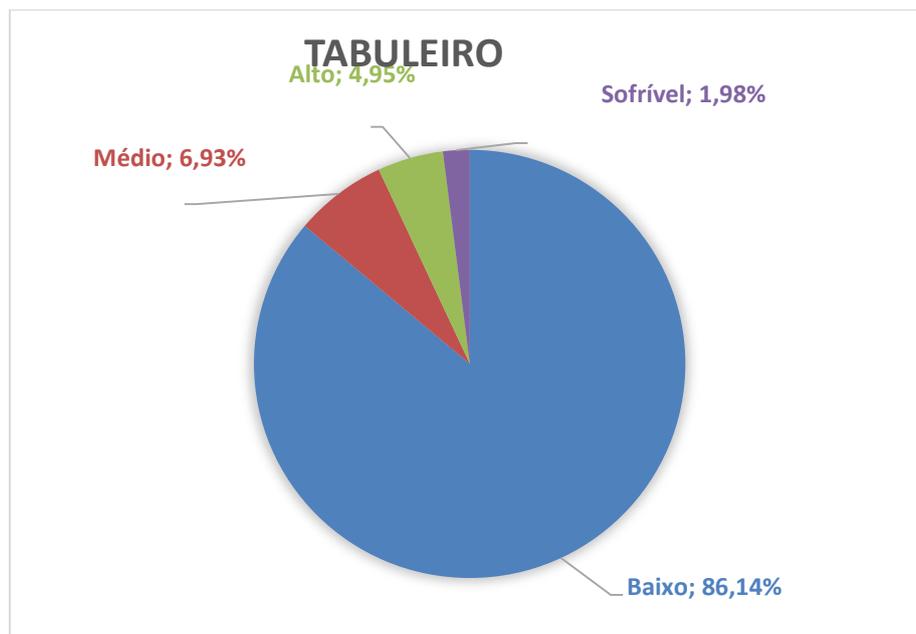
Figura 4.15: Níveis de deterioração dos Tabuleiros

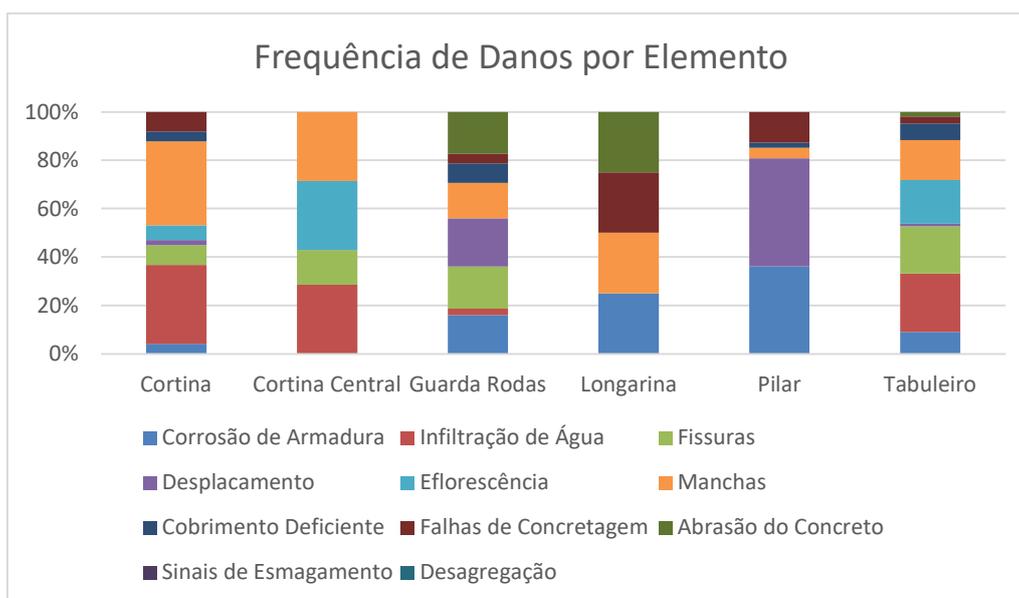
Através da análise desses dados, é possível notar que o mesmo dano pode apresentar frequências relativas muito discrepantes ao mudar de elemento, como pode ser visto também na Figura 4.16. Isso indica que os elementos estruturais podem apresentar respostas diferentes aos efeitos dos agentes intempéris e ao uso ao longo do tempo, esse fato pode estar relacionado à manutenção, à concepção da estrutura ou à execução. Nas Figuras de 4.17 a 4.22, é possível visualizar, de forma gráfica, as frequências relativas dos danos em cada elemento do Lote 5, excetuando-se o elemento transversina, devido à ausência de danos constatados nas inspeções realizadas.

Figura 4.16: Resumo da frequência de danos nos elementos

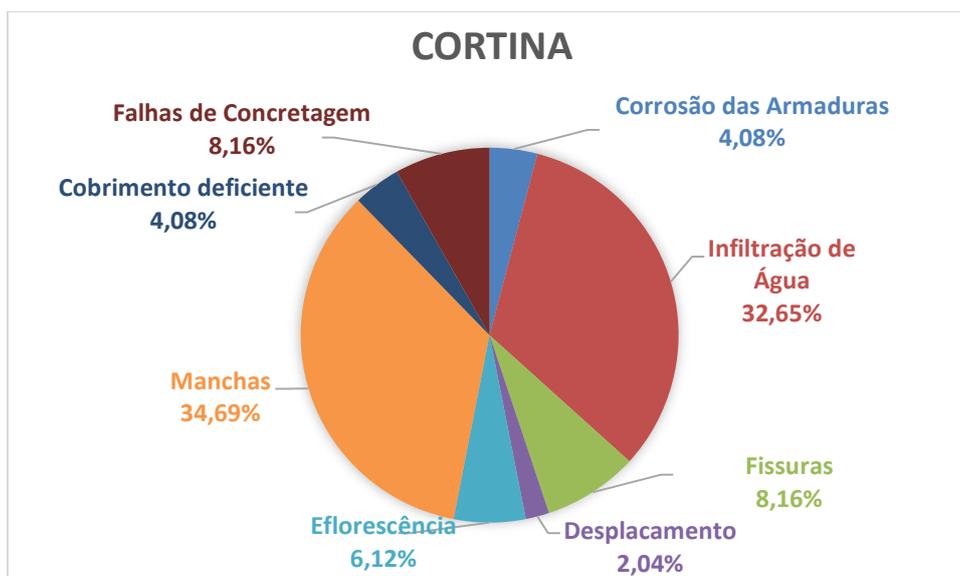
Figura 4.17: Frequência de danos no elemento cortina

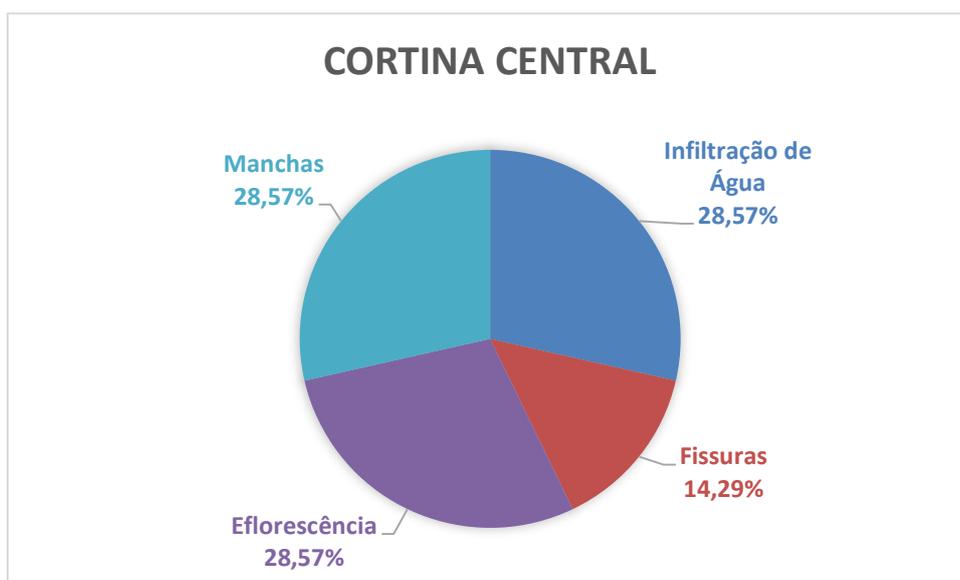
Figura 4.18: Frequência de danos no elemento cortina central

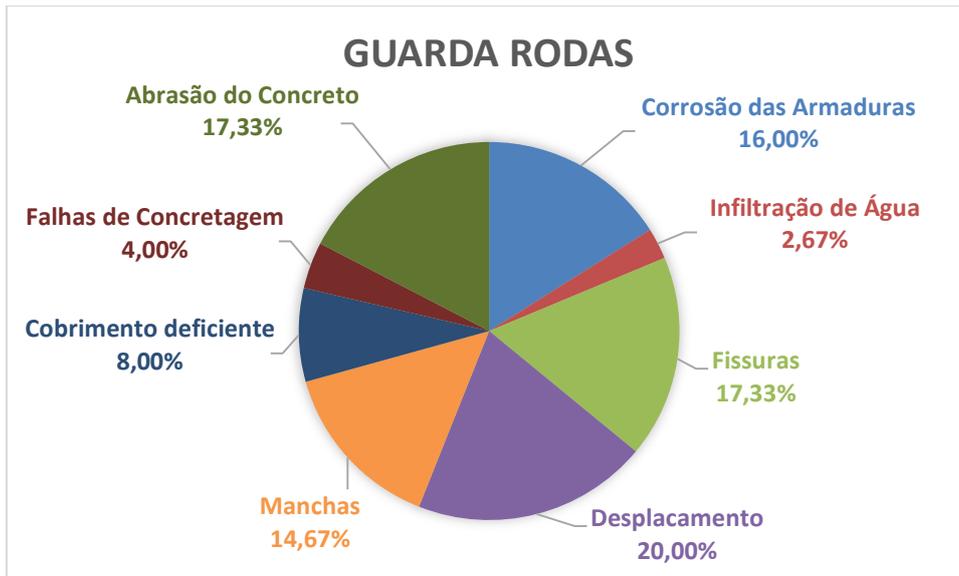
Figura 4.19: Frequência de danos no elemento guarda rodas
