**AVALIAÇÃO DE OBRAS DE ARTE ESPECIAIS DA CIDADE DE BRASÍLIA
(LOTE 5) PELA METODOLOGIA DO GRAU DE DETERIORAÇÃO
ESTRUTURAL DA UNIVERSIDADE DE BRASÍLIA**

MONOGRAFIA DE PROJETO FINAL EM ESTRUTURAS
E CONSTRUÇÃO CIVIL

UNIVERSIDADE DE BRASÍLIA

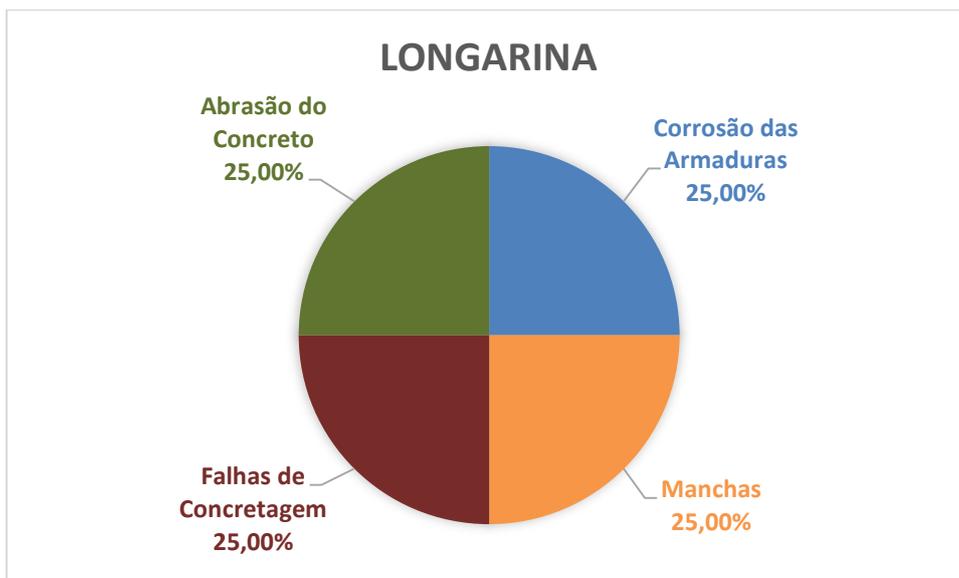
Figura 4.20: Frequência de danos no elemento longarina

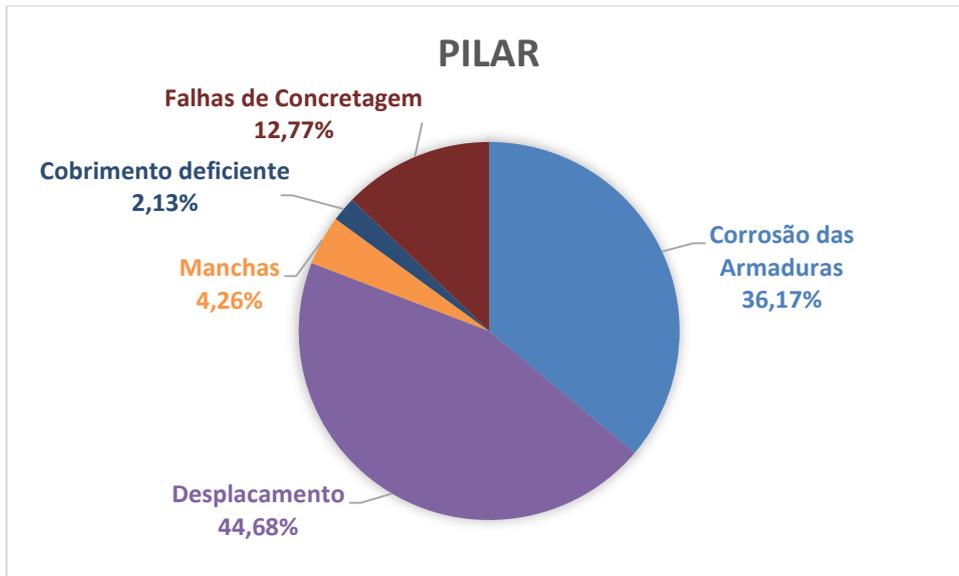
Figura 4.21: Frequência de danos no elemento pilar

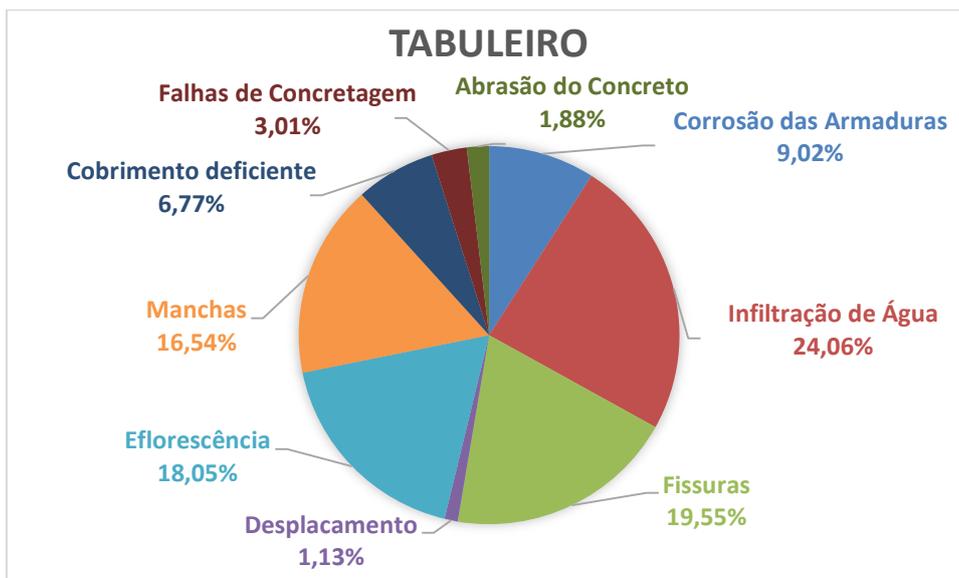
Figura 4.22: Frequência de danos no elemento tabuleiro
