**AVALIAÇÃO DAS MANIFESTAÇÕES PATOLÓGICAS EM PISOS CERÂMICOS  
UTILIZANDO O MÉTODO DE MENSURAÇÃO DE DEGRADAÇÃO (MMD)**

**MONOGRAFIA DE PROJETO FINAL II EM ENGENHARIA CIVIL**

**BRASÍLIA/DF: NOVEMBRO/2021**

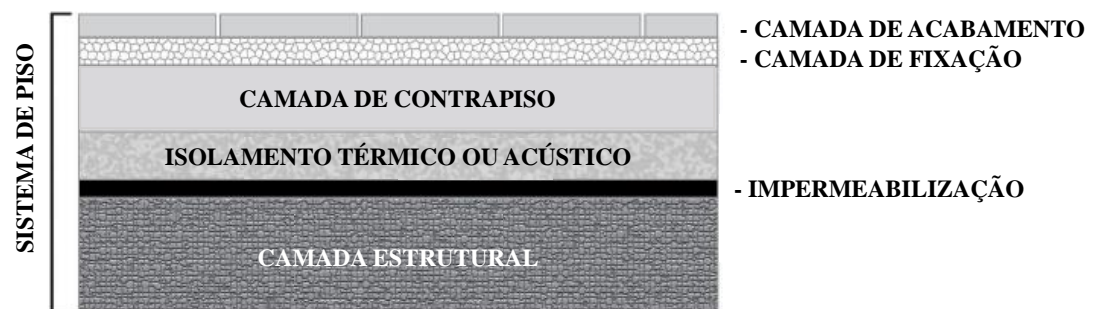
Figura 1- Sistema de piso (NBR 15575-3, 2013)

A norma ABNT NBR 15575-3 (2013) define o sistema de piso como um conjunto parcial ou total de camadas, como por exemplo camada estrutural, camada de contrapiso, camada de fixação e camada de acabamento. A composição de um sistema de pisos simplificado é apresentada na Figura 1.

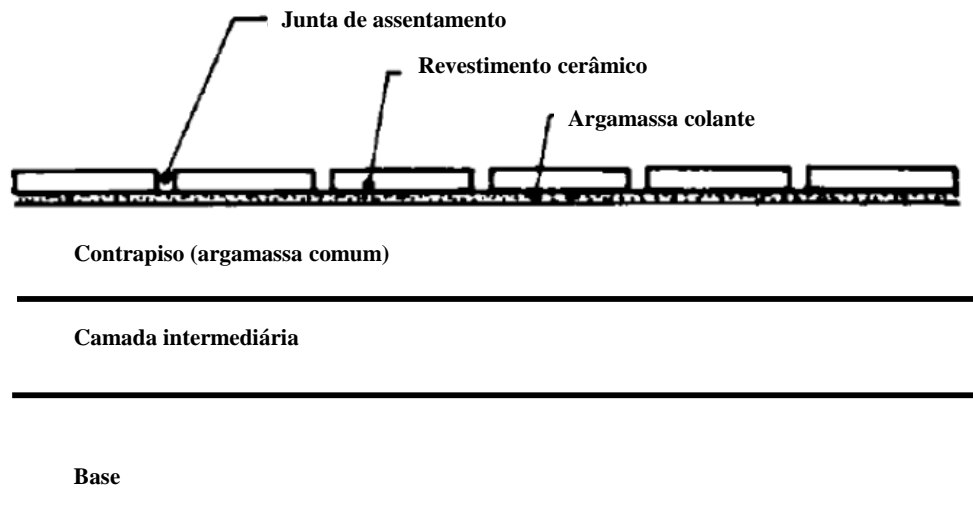
Figura 2 - Sistema genérico de pisos (NBR 13753, 1996)

Tal qual a norma ABNT NBR 15575-3 (2013), a norma ABNT NBR 13753 (1996) apresenta um sistema genérico de piso ilustrado na Figura 2, onde ao contrário da Figura 1 está representado uma junta de assentamento. Sendo a mesma o espaço entre duas placas cerâmicas vizinhas e tendo como função, por exemplo, permitir que a base e as placas cerâmicas possam se movimentar. Além das juntas de assentamento, as condições as quais o piso está exposto como insolação e/ou umidade bem como as características construtivas como as dimensões do piso e características estruturais, tornam necessário o emprego de juntas de movimentação, dessolidarização e estruturais durante a execução do piso (ABNT NBR 13753, 1996).

Conforme a norma ABNT NBR 13753 (1996), a base enquanto substrato sobre o qual é assentado as camadas intermediária, de regularização e contrapiso deve ser de concreto simples ou armado com uma espessura mínima de 70 mm. A base não pode ter a presença de manifestações patológicas como eflorescência e bolor, e/ ou possuir áreas muito lisas ou úmidas, manchas de ferrugem, pulverulência ou impregnação com substâncias gordurosas e deve ter um caimento de acordo com aquele especificado para o piso.

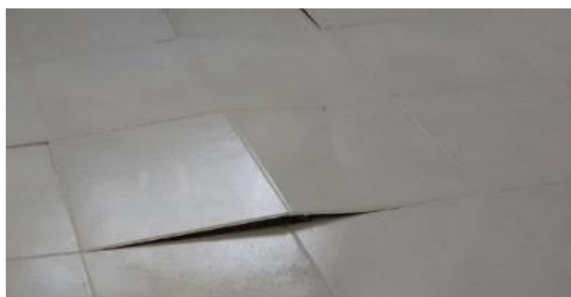
Descolamento Cerâmico ilustrado na Figura 3 pode ser definido simplesmente como a perda de aderência entre as camadas. Quando as tensões solicitantes são maiores que a capacidade de aderência das ligações, ocorre a perda de aderência e conseqüentemente o desprendimento da placa cerâmica em parte ou inteiramente. Um sinal indicativo dessa manifestação patológica é o som cavo produzido pela placa cerâmica quando percutida, ademais há um estufamento da camada de acabamento. Essa manifestação patológica requer atenção, uma vez que pode provocar acidentes envolvendo usuários (Villela, 2015; Rhod, 2011).

Figura 3 - Descolamento Cerâmico (Santos, 2019)

Dentre as possíveis causas para o descolamento cerâmico pode-se citar: erro na preparação da argamassa colante e/ou má escolha da mesma para determinado tipo de placa cerâmica; não respeitar o tempo em aberto da argamassa; uso de técnicas e ferramentas inadequadas; contato insuficiente entre a placa cerâmica e a argamassa de assentamento; inexistência ou dimensionamento insuficiente de juntas de assentamento ou movimentação ou ainda falta de rejuntamento; ingresso de água; contaminação do tardo da peça por pó (Villela, 2015; Rhod, 2011).

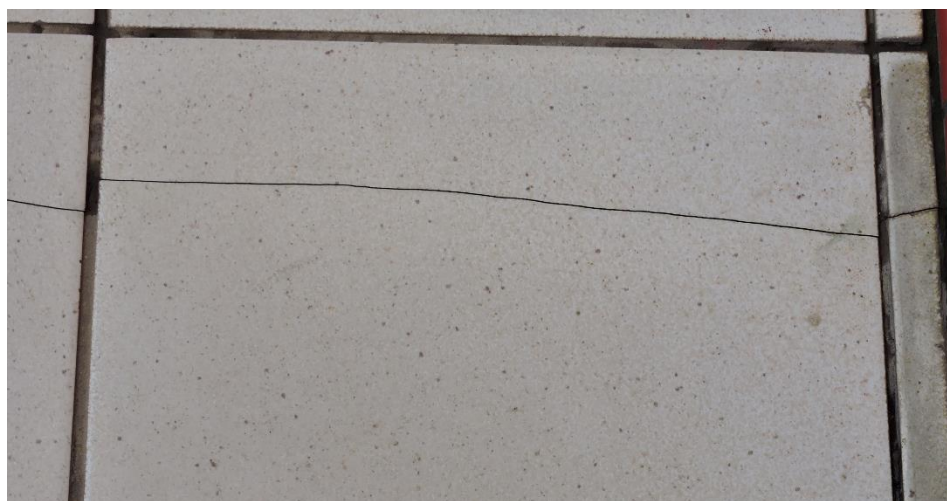
Quando as placas cerâmicas são solicitadas por esforços mecânicos pode ocasionar rompimentos resultando na separação do corpo em partes e por fim no surgimento de aberturas (Carvalho *et al.*, 2017). O nível de abertura classifica a manifestação patológica em dois tipos: trincas e fissuras como é ilustrado na Figura 5. Sendo que a primeira manifestação patológica tem uma abertura igual ou superior a 0,6 mm e outra tem um valor inferior a esse (ABNT NBR 15575-2, 2013). Por outro lado, gretamento, o qual é apresentado na Figura 6, consiste em uma série de aberturas em várias direções com uma abertura inferior a 1 mm e que acometem a superfície esmaltada da placa cerâmica (Fontenelle e Formoso, 2007).

Figura 5 - Fissuras e trincas

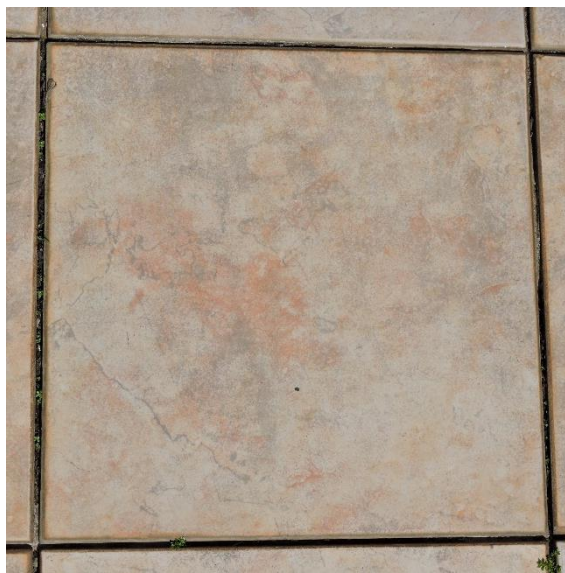
A deterioração das juntas que está ilustrada na Figura 7 afeta o desempenho de todo o sistema de revestimento cerâmico, uma vez que as juntas têm como função absorver deformações da placa e garantir a sua estanqueidade, essa manifestação patológica também compromete o sistema porque facilita o ingresso de água no sistema de revestimento, viabilizando o surgimento de outras manifestações patológicas. Apesar disso, cabe ressaltar que são as argamassas de preenchimento das juntas de assentamento (rejuntas) e de movimentação, os componentes que são afetados mais diretamente (Valiati, 2009; Campante e Baía, 2003).

Figura 7 - Deterioração das juntas

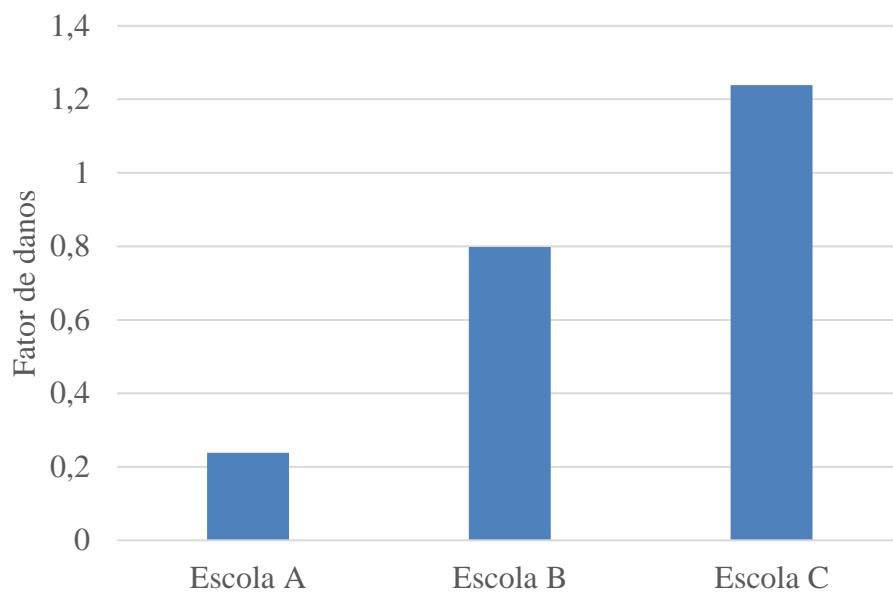
Figura 12 - Fator de danos das escolas

Nota-se que o FD das escolas B e C se sobressaem em relação aos outros valores, inferindo que essas são mais degradadas que a escola A, sendo a escola C apresentando um estágio mais avançado de degradação. Devido a pequena amostra de escolas não é possível fazer uma correlação entre a administração pública ou privada da escola e o comportamento de degradação do sistema de revestimento de piso cerâmico. Embora a menor burocracia em escolas particulares permita que reformas aconteçam com uma maior frequência e que poderia impactar no processo de degradação dos pisos. Além disso nota-se que o FD da escola C foi superior ao das outras escolas, podendo esse fato ser explicado em decorrência de frequentemente em uma mesma unidade de área da malha serem encontradas mais de um tipo de manifestação patológica, sendo essa área contada mais de uma vez, justificando-se assim também o valor do FD superior a 1 da escola C.

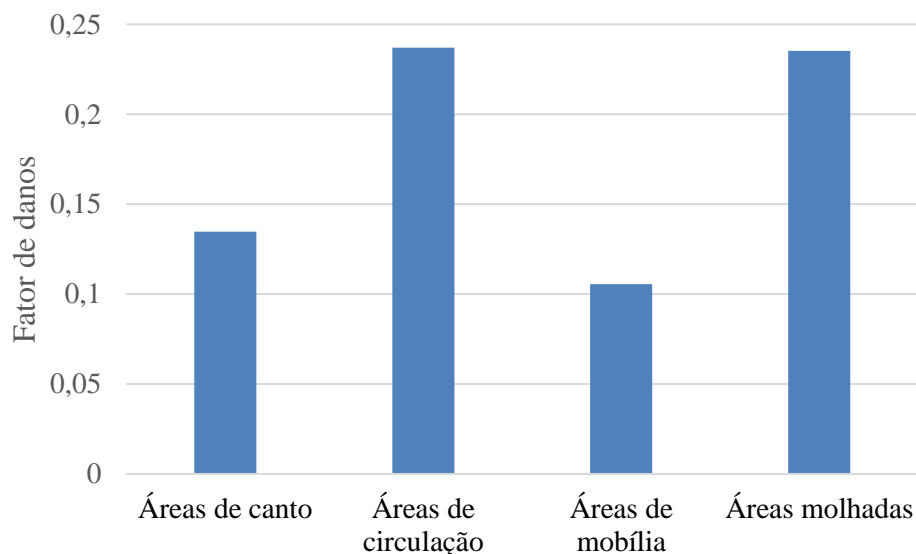
Figura 13 - Fator de danos das zonas

Em relação às zonas, as áreas de circulação e as áreas molhadas apresentam os maiores valores de índices de degradação. Isto indica uma tendência a degradação superior as demais zonas. Esse comportamento pode ser explicado em decorrência principalmente da própria circulação de indivíduos nas áreas de circulação e de possíveis infiltrações nas áreas molhadas, uma vez que durante as inspeções foi observado o vazamento de água ao redor de alguns vasos sanitários e pias e as placas cerâmicas desta região apresentavam manchas. Enquanto as áreas de mobília apresentaram valores mais baixos de degradação indicando uma tendência menor a degradação do que as outras zonas. Embora algumas peças de mobílias possam ser deslocadas de lugar e a sua movimentação possa provocar solicitações no piso, conseqüentemente estando o sistema sujeito ao desgaste mecânico. No entanto, os valores superiores de fator de danos nas zonas de circulação indicam que o desgaste mecânico provocado pela circulação de pessoas poderia causar mais degradação ao sistema de pisos do que a movimentação de móveis. Embora as zonas onde estão delimitadas as áreas de canto sejam regiões de descontinuidade do sistema de revestimento de piso cerâmico, os resultados apresentaram a zona como uma daquelas menos degradada. Porém os resultados não permitem afirmar se há uma correlação entre as extremidades do sistema de pisos e o surgimento de manifestações patológicas.

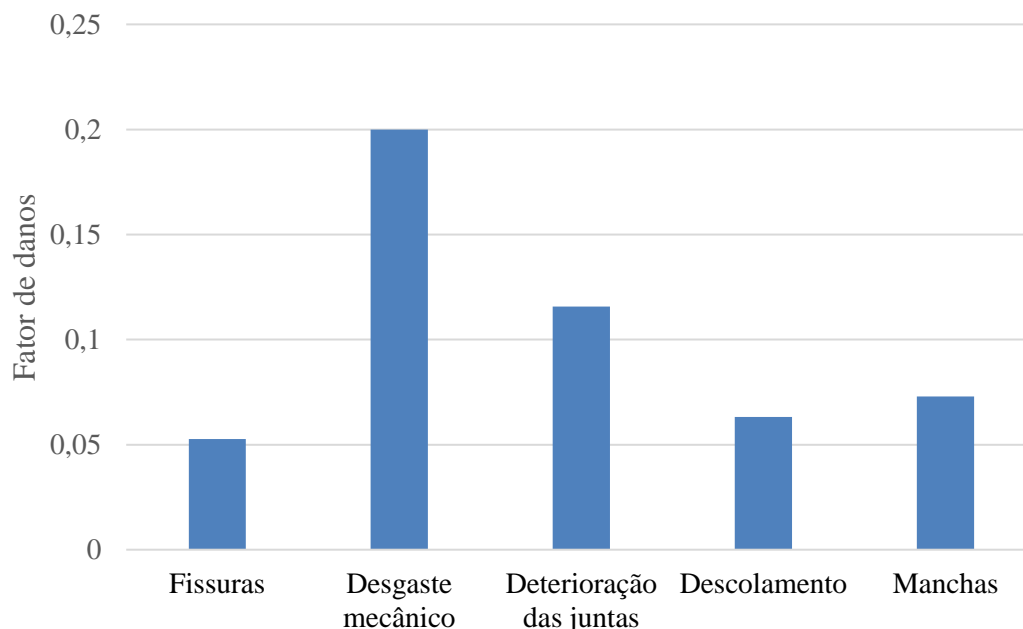
Figura 14 - Fator de danos das manifestações patológicas

O resultado do Fator de Danos em função das manifestações patológicas pode ser observado na Figura 14. Verifica-se que a manifestação patológica Desgaste mecânico apresenta um valor de indicador de degradação superior em relação as demais manifestações, sendo esse valor próximo a 0,2. Esse valor pode ser considerado significativo, pois representa a extensão média de danos de todas as placas cerâmicas da amostragem. Ao comparar o Desgaste mecânico com a segunda manifestação patológica que se destaca em termos de magnitude do FD, neste caso Deterioração das juntas observa-se que o FD do Desgaste mecânico é quase o dobro do primeiro, evidenciando ainda mais seu caráter significativo. Além disso, o valor do FD da manifestação patológica Deterioração das juntas que é aproximadamente 0,1, é um valor que em si não é desprezível.

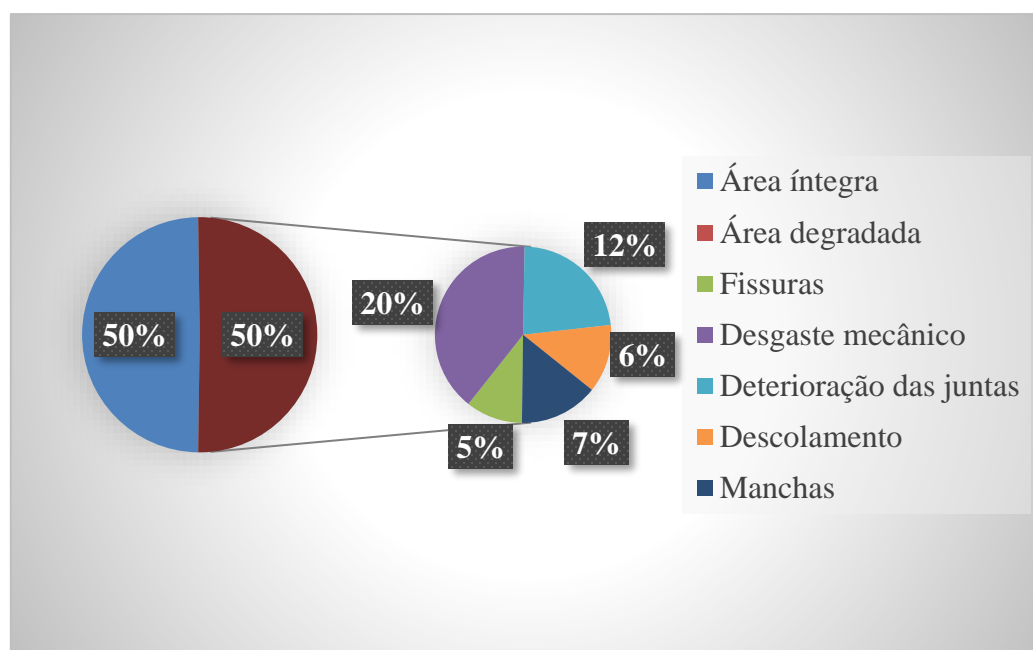
De acordo com a Figura 15, o descolamento cerâmico é a segunda manifestação patológica menos frequente nas escolas objeto de estudo, quando as placas cerâmicas estão destacadas o usuário percebe visualmente a manifestação patológica não sendo necessário a realização do ensaio a percussão. Além disso, o descolamento cerâmico em ambientes escolares não é um mero defeito estético, mas representa um possível catalisador de acidentes para crianças e adolescentes que circulam por esses ambientes.

Figura 15 - Frequência de manifestações patológicas presentes no piso cerâmico

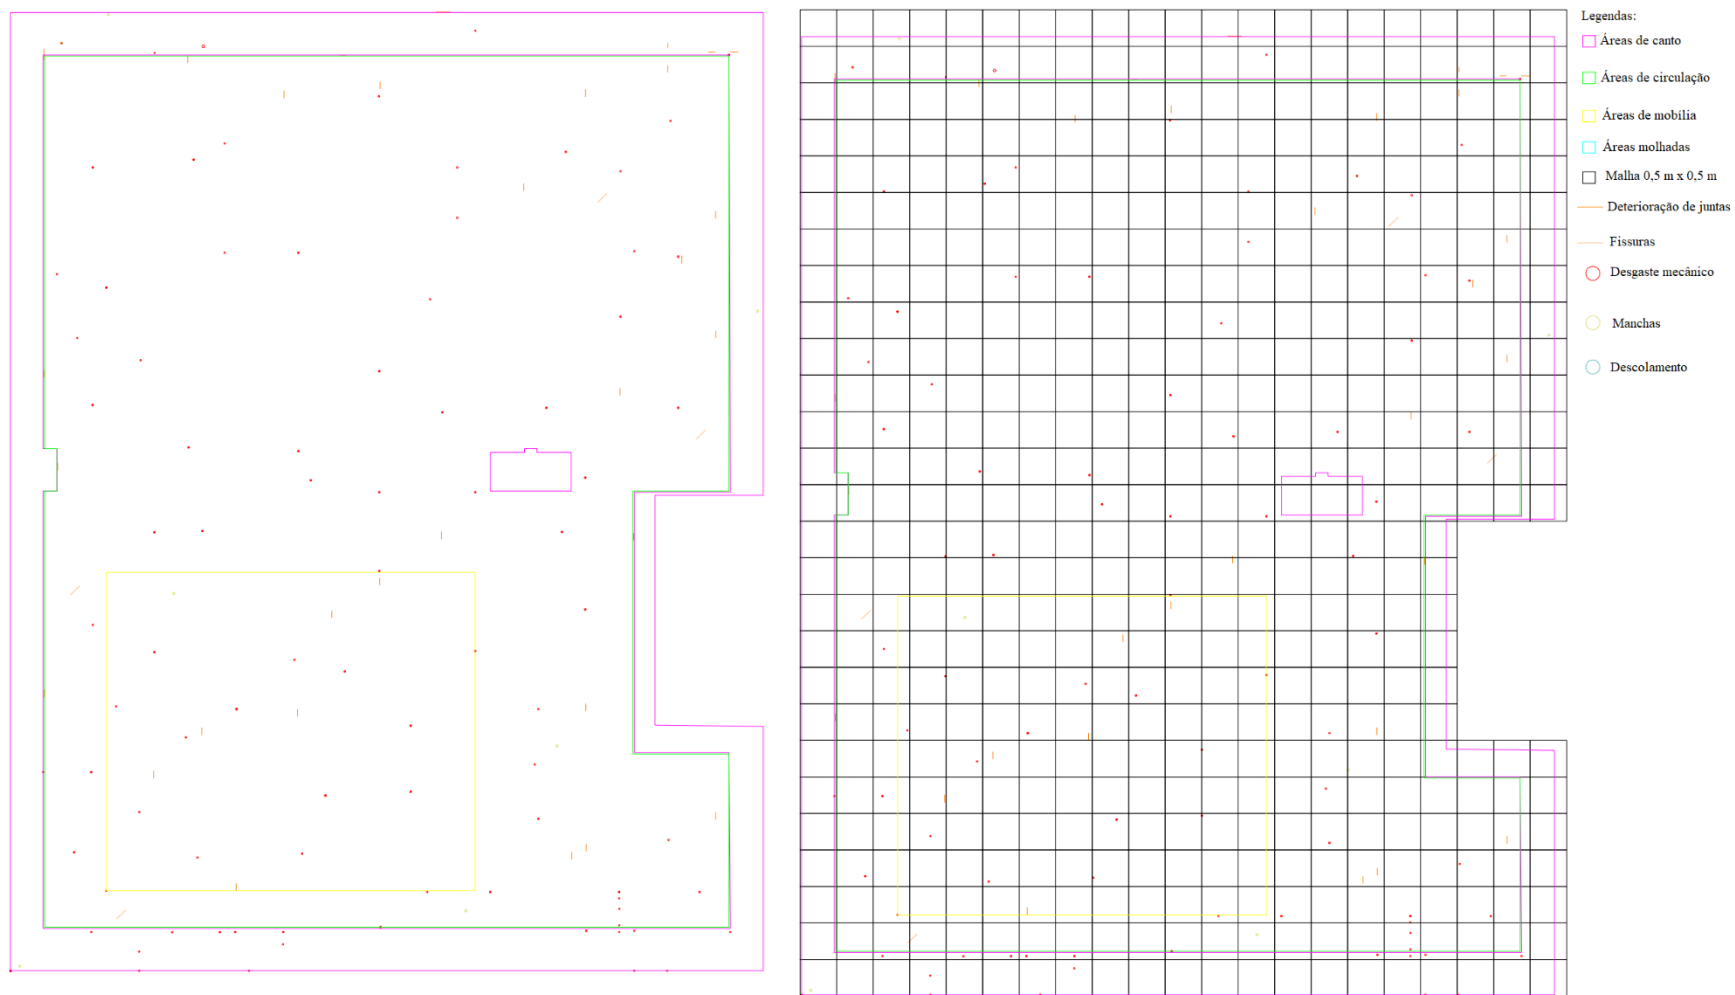
Figura 18 - Mapeamento de manifestações patológicas na área de recreação da escola A

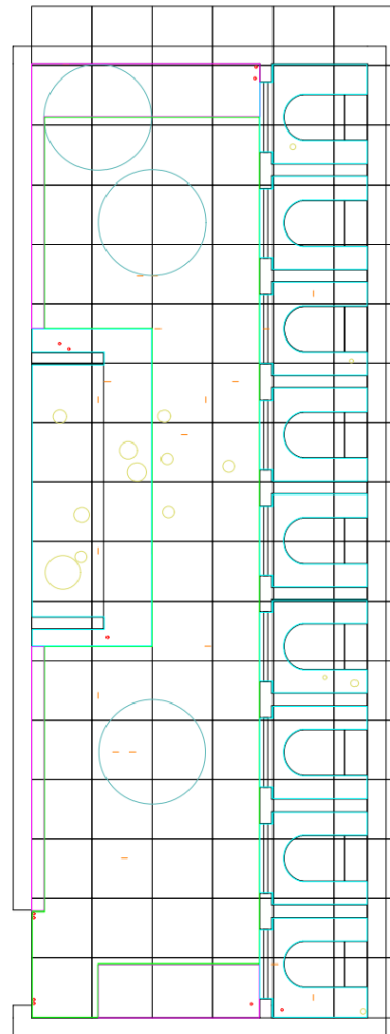
Figura 20 - Mapeamento de manifestações patológicas no banheiro 2 da escola B

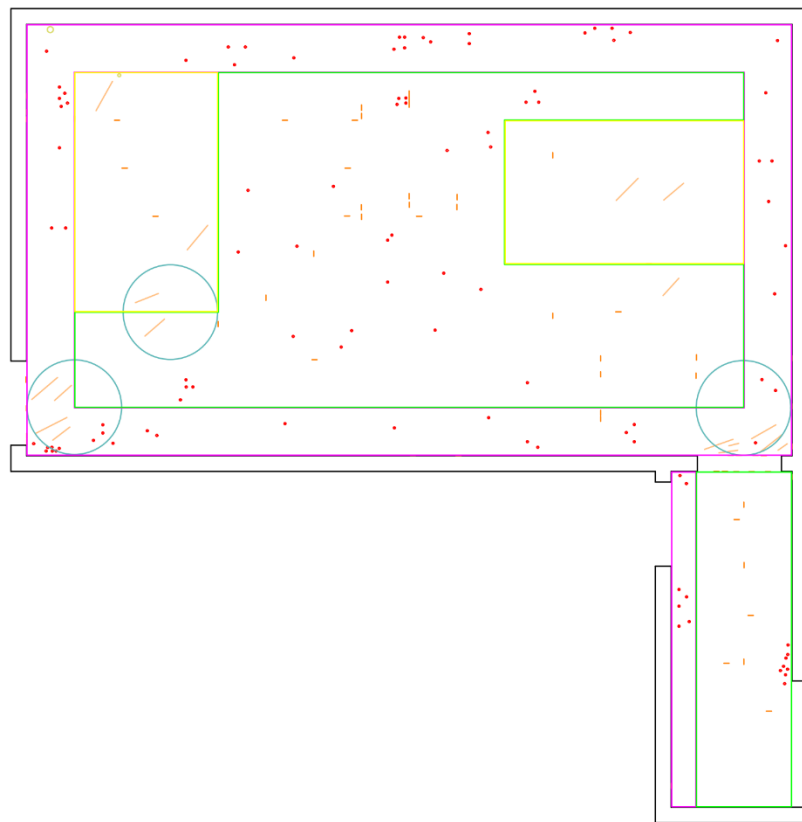
Figura 21 - Mapeamento de manifestações patológicas na diretoria da escola C

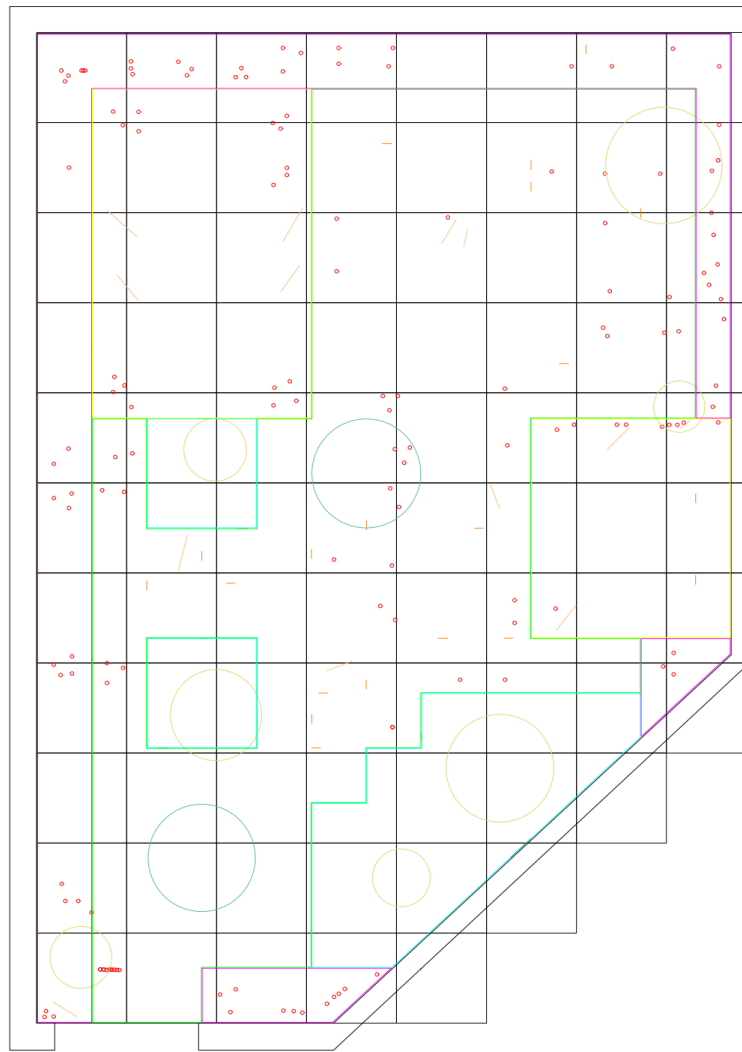
A - Mapeamento das manifestações patológicas no refeitório de funcionários da escola C
