**Caracterização ambiental e proposta de plano de recuperação da Mata de Galeria do
Ribeirão Currais no Distrito Federal**

Trabalho de Conclusão de Curso apresentado ao curso de
Gestão Ambiental, como requisito parcial a obtenção do
título de bacharel em Gestão Ambiental

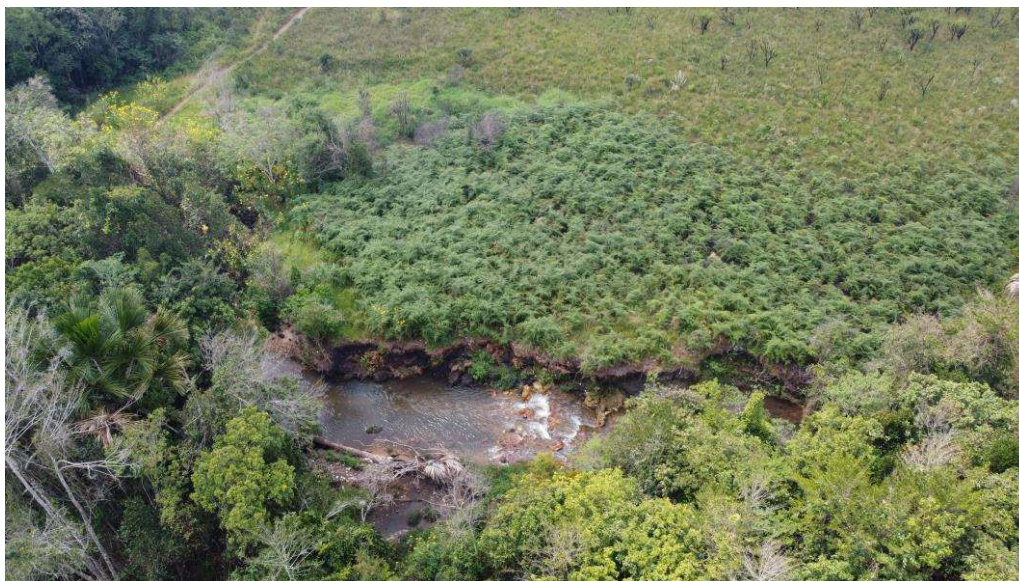
No local é possível identificar elevado grau de antropização, exemplificado pela descontinuidade de vegetação nativa, desbarrancamento da margem da Mata de Galeria, presença exacerbada de resíduos sólidos, descarte de esgoto no curso d'água e focos de incêndio frequentes. O presente trabalho tem como objeto de estudo investigar uma área degradada de 3.000 m² às margens do ribeirão Currais. Dos 150 metros de comprimento da mata de galeria degradada, 30 metros encontram-se severamente afetado por processos erosivos (Figura 2).

Figura 2: Trecho do ribeirão Currais com acentuado nível de degradação. Imagem: Yuri Prestes

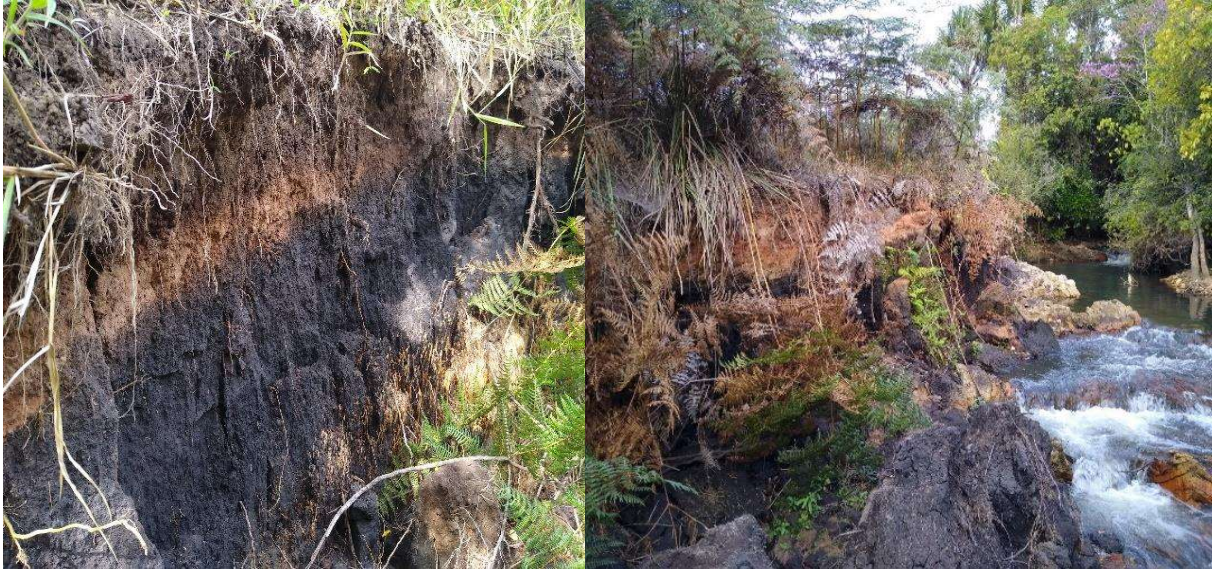
Na margem Mata de Galeria degradada objeto deste estudo, há ocorrência de latossolo vermelho-amarelo sobre organossolo acometidos por avançados processos erosivos. Sobre este solo há uma camada de sedimentos depositados. Devido à ausência da vegetação original do local, hoje dominada por espécies invasoras, o solo da margem direita da mata está

desagregando e caindo no leito do ribeirão Currais (Figura 4). Guerra e Jorge (2019) alertam que a erosão de solos traz prejuízos não apenas localmente, provocando dentre outros problemas, a perda de nutriente no topo do solo, mas também causa assoreamento e poluição nos locais onde os sedimentos se depositam. O trecho do Currais mais gravemente atingido pela erosão alargou a margem do rio em 30 metros e apresenta pontos de assoreamento em sua calha, provocado pelo desbarrancamento da margem (Figura 4) e por sedimentos carreados pelo corpo hídrico.

Figura 4: Margem da Mata de Galeria do córrego Currais em colapso. Imagens: Yuri Prestes

A promoção da estabilidade física do solo da encosta da APP é de fundamental importância e precede ações de revegetação. Machado (2006) sugere a implementação de barreiras físicas de paliçada no interior e no entorno da voçoroca para quebrar a força da enxurrada e reter sedimentos, diminuindo o assoreamento de corpo d'água.

Dada a disponibilidade abundante de madeira no interior da FLONA, serão utilizados mourões de eucalipto para a contenção da margem da Mata de Galeria em um trecho de 50 metros, onde há desbarrancamento da margem (Figura 19). Espera-se que a instalação da paliçada proporcione estabilidade física local, reduzindo significativamente a erosão nas margens fluviais na APP. Com isso, espera-se proporcionar um ambiente mais seguro para as atividades subsequentes.

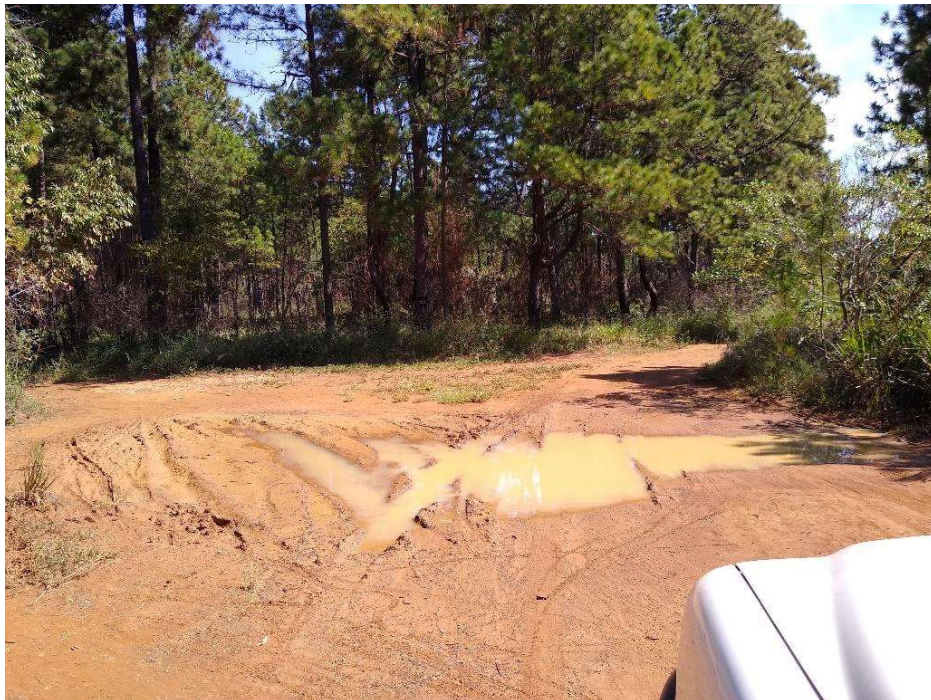
A montante da área de estudo, no interior da FLONA, há uma nascente efêmera do ribeirão Currais em um campo de murundus transversa por uma estrada que no período chuvoso acarreta na formação de um atoleiro (Figura 5). O transito de veículos e pedestres nesse local é uma fonte de degradação, uma vez que promove a suspensão de partículas na água, causando assoreamento à jusante desse local.

Figura 5: Nascente efêmera do córrego Currais provocando atoleiro no período chuvoso. Imagem: Yuri Prestes

Fatores de degradação	Medidas de recuperação
Escoamento superficial	Implementação de terraceamento
Colapso da margem do rio	Instalação de paliçada
Presença de espécies indesejadas	Supressão mecânica das espécies (gradagem)
Descontinuidade da vegetação nativa	Plantio de mudas
Banco de sementes comprometido	Semeadura direta
Incêndios florestais	Fiscalização e aplicação do MIF
Esgoto e resíduos sólidos no ribeirão	Limpeza, educação ambiental, fiscalização
Ocupação irregular de terras	Fiscalização
Passagem de veículos em nascente	Instalação de manilhas no subsolo

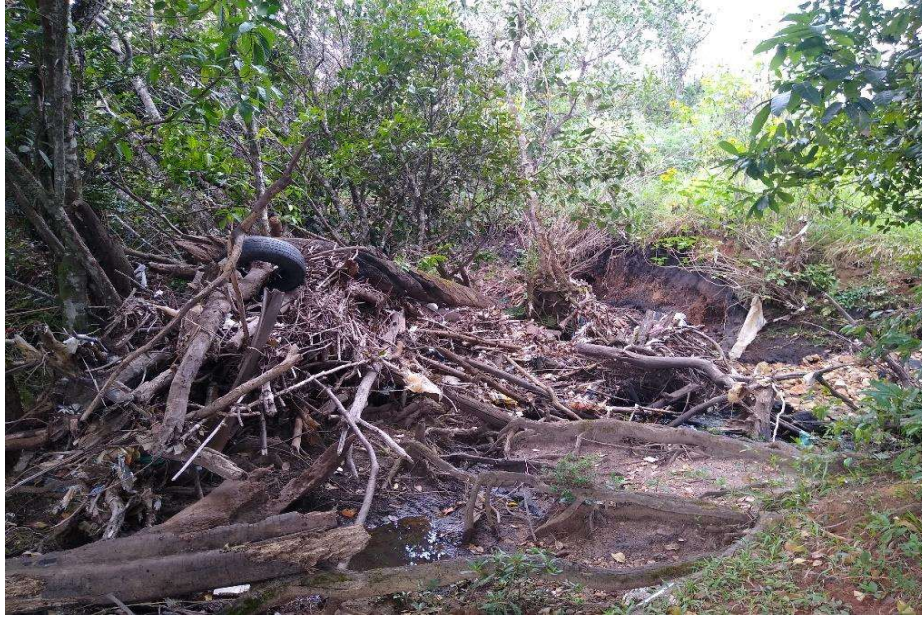
Parcela considerável das águas pluviais da cidade de Taguatinga Norte, escoam para o interior do ribeirão Currais, provocando fortes enxurradas, conduzindo poluentes para seu interior. Pode-se notar que o crescimento da erosão está diretamente relacionado com o alto volume e força da água em eventos de enxurrada, que exercem pressão sobre o organossolo exposto das margens. Silva, Schulz e Camargo (2007) afirmam que práticas conservacionistas de controle de erosões envolvem adotar práticas de caráter vegetativo e mecânico para reduzir a velocidade das chuvas, bem como diminuir o volume de água na enxurrada. Os resíduos dispostos nas margens da mata indicam haver elevação do nível da água de 3 metros de altura em alguns pontos (Figura 8). Parte da contribuição do volume do ribeirão Currais tem origem na Estação Elevatória Vicente Pires da CAESB, localizada às margens da BR-070 (Figura 10). No local há forte odor de esgoto, indício de que há escoamento de esgoto para o ribeirão sem o devido tratamento.

Figura 8: Volume de resíduos conduzidos por enxurradas. Imagem: Yuri Prestes.

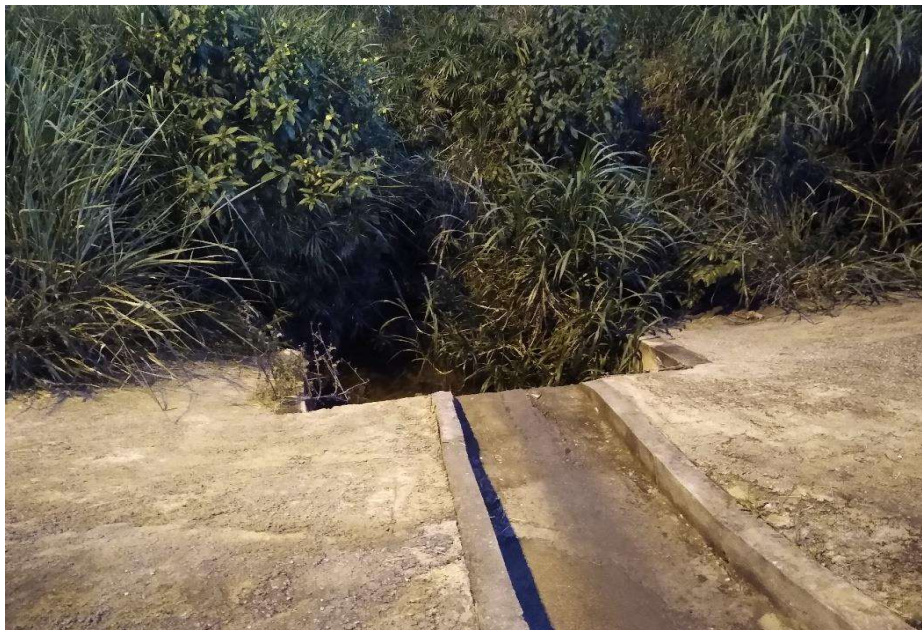
Figura 9. Condução de água da Estação Elevatória Vicente Pires da CAESB para corpo hídrico afluyente do ribeirão Currais. Imagem: Yuri Prestes

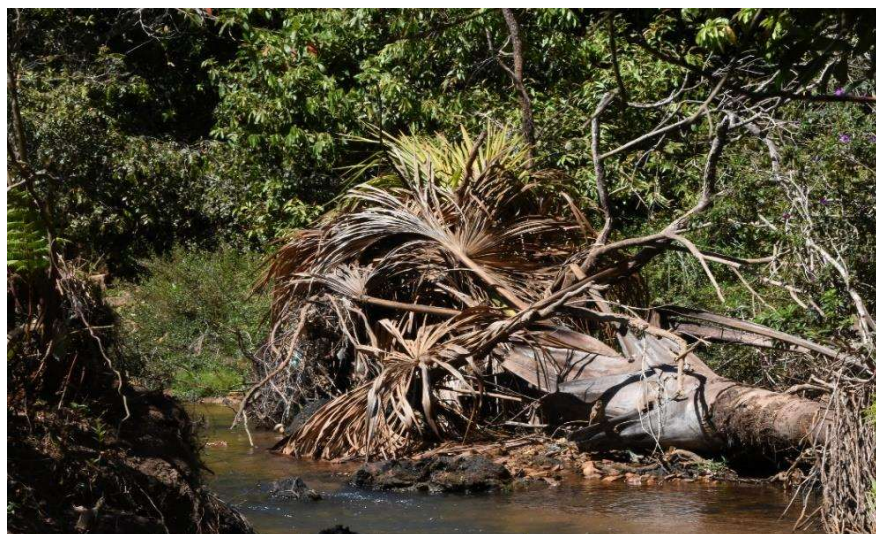
Foi identificado, caído no leito do ribeirão Currais, um indivíduo de buriti (*Mauritia flexuosa*) de aproximadamente 10 metros de altura, sacrificado pela erosão das margens da APP no local (Figura 12). Esse incidente pode ser entendido como uma amostra clara da manifestação de um ambiente local em desequilíbrio. Além disso, foi observado um indivíduo de pinha brava (*Magnolia ovata*), sitiado em um torrão de solo no leito do córrego, sujeito ao mesmo fim do buriti, que também é consequência de um local em permanente degradação. Apesar das Matas de Galeria ocuparem apenas 5% do bioma Cerrado, contém 33% do número total de espécies vegetais conhecidas e funcionam como um repositório de biodiversidade, além de protegerem os mananciais (Felfili et al., 2001). Para que se garanta a continuidade dos serviços ambientais produzidos pelas Matas de Galeria é necessário criar condições que permitam a regeneração do local. Atualmente, devido a frequência do fogo e do sombreamento das espécies exóticas, infere-se que o banco de sementes no solo encontra-se comprometido.

Figura 12. Buriti no leito do córrego Currais, vítima do desbarrancamento da margem da mata de galeria. Imagem Yuri Prestes.

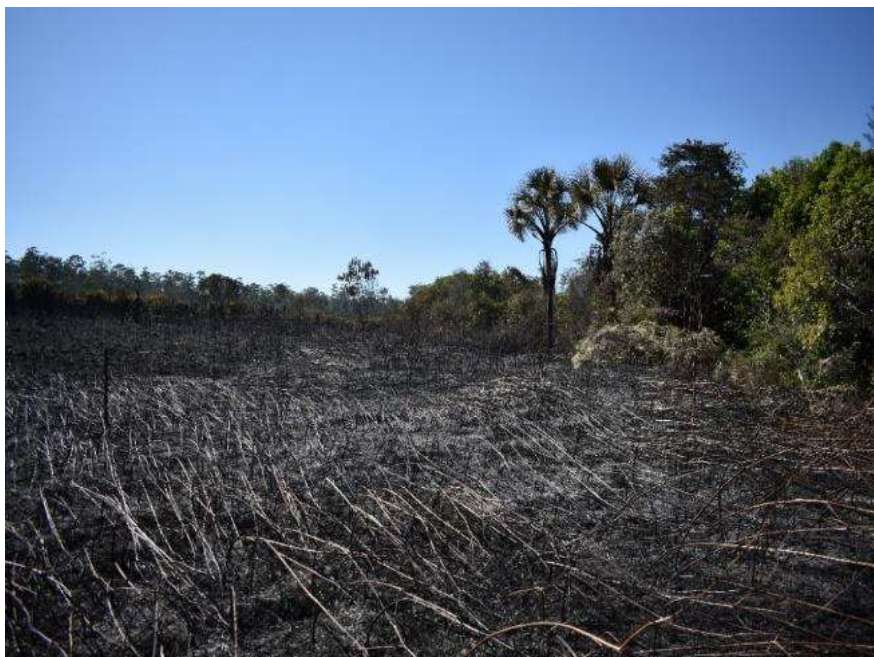
Figura 13. Margem do córrego Currais em setembro de 2020 e abril de 2021, respectivamente. Imagem Yuri Prestes.

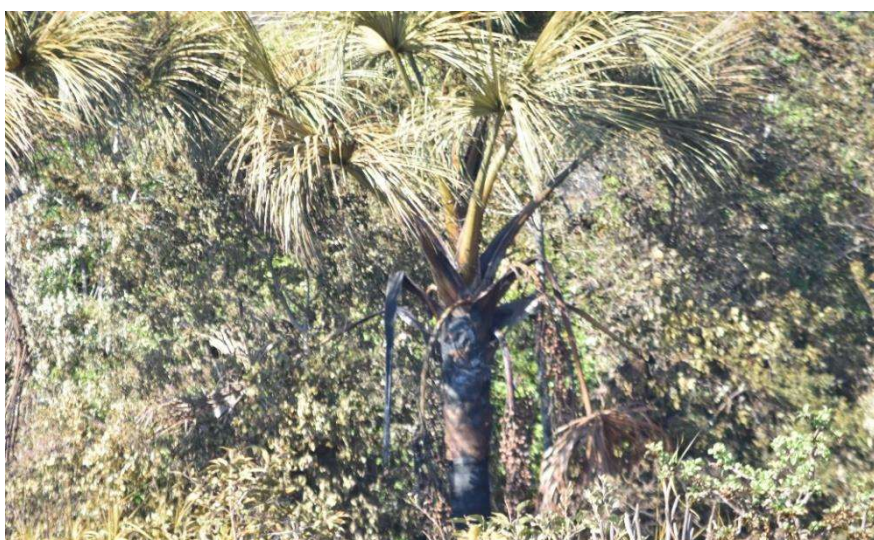
Nas adjacências da Mata de Galeria do ribeirão Currais encontra-se um Campo Sujo com alta densidade de canela-de-ema (*Vellozia squamata*) à sua direita, e presença de braquiária (*Brachiaria sp*) à sua esquerda, indicando se tratar de um pasto abandonado. No dia 13 de setembro de 2020 a área degradada objeto deste trabalho, sofreu um incêndio florestal que expôs ainda mais o solo a processos erosivos e impactou indivíduos arbóreos nativos no local, que sofreram ressecamento de caules e folhas. Além de queimar toda a samambaia existente na margem da APP, onde está a erosão (Figura 13), o fogo também consumiu parcialmente indivíduos nativos presentes na mata, como o buriti (*Mauritia flexuosa*) (Figura 14).

Figura 14. Buriti (*Mauritia flexuosa*) com caule e folhas queimadas. Imagem: Yuri Prestes

Frequentemente a área da APM onde está localizada a erosão sofre com incêndios. Para evitar que focos de incêndio atinjam a APP em recuperação, será feito um aceiro negro de 5 metros ao redor da poligonal da área, conforme orientação de Sampaio et al (2015).

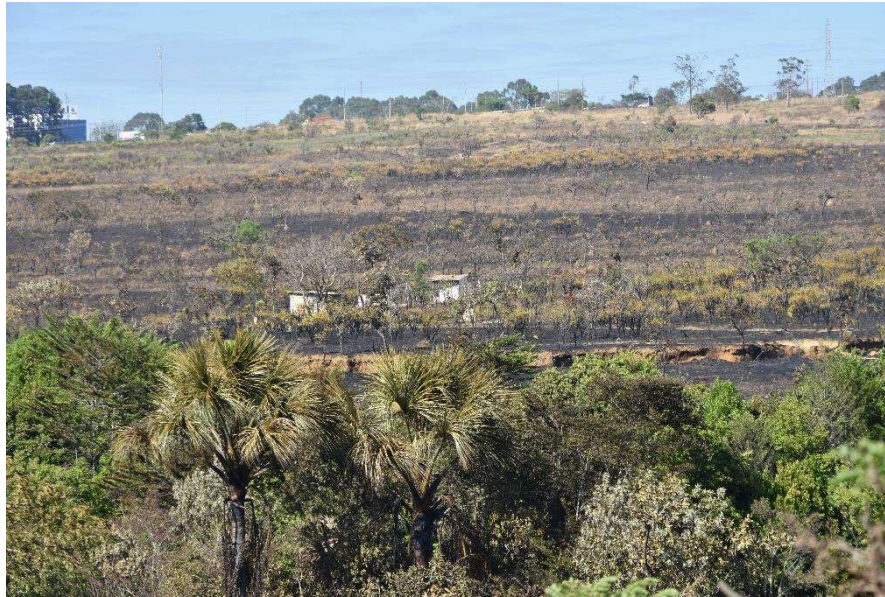
Em visita de campo nas adjacências da área degradada em setembro de 2020, observou-se cinco moradias irregulares construídas no interior da poligonal da APM (Figura 15). Algumas dessas moradias, aparentemente eram ocupadas por trabalhadores que utilizam veículos de tração animal (carroça) para transporte de materiais. Cavalos foram vistos transitando em áreas de brejo próximo a Mata de Galeria onde está localizada a erosão na APP do ribeirão Currais. Há também um espaço ocupado por religiosos chamado “jardim de pedras”, as margens da BR-070, que conta com estacionamento, tendas e uma casa improvisada, onde mora um membro do grupo. Em outubro de 2020 as moradias no local foram desapropriadas e demolidas, à exceção da estrutura utilizadas pelos religiosos, que permanece ativa. No dia 21 de abril de 2021 em nova visita de campo, foi verificada nova ocupação de terras terra na área dano interior da APM Currais, em local próximo a Mata de Galeria. Árvores da Mata de Galeria foram cortadas para cercar o terreno, e árvores e arbustos de cerrado foram suprimidos para abrir uma estrada de acesso e para iniciar uma plantação de milho. Na estrada de acesso à área de estudo, foram encontrados quatro pontos com descarte de lixo (figura 16).

Figura 15. Moradias irregulares nas imediações da APM Currais, setembro de 2020. Imagem: Yuri Prestes

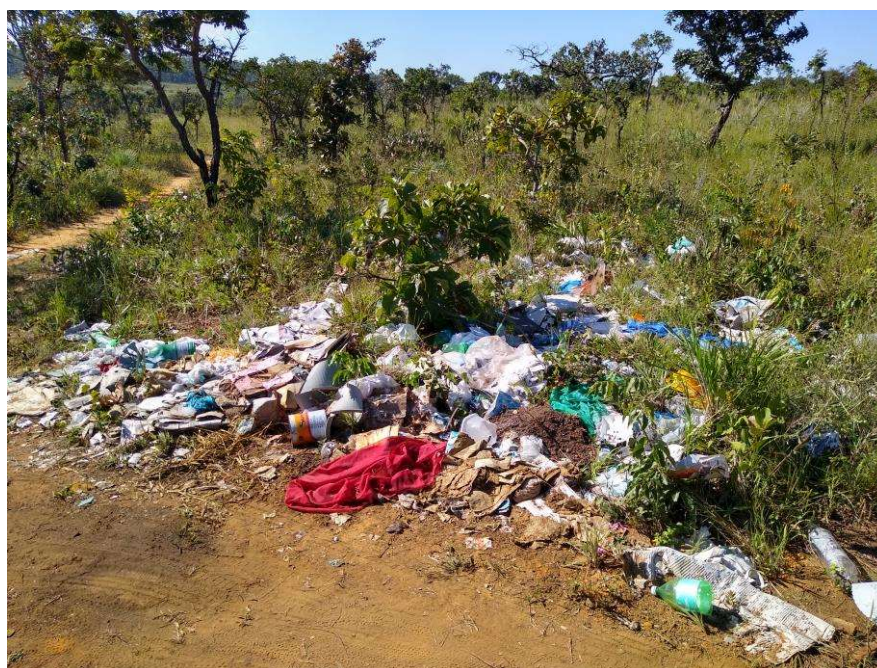
Figura 16. Descarte de lixo há 100 metros da área de estudo. Imagem Yuri Prestes

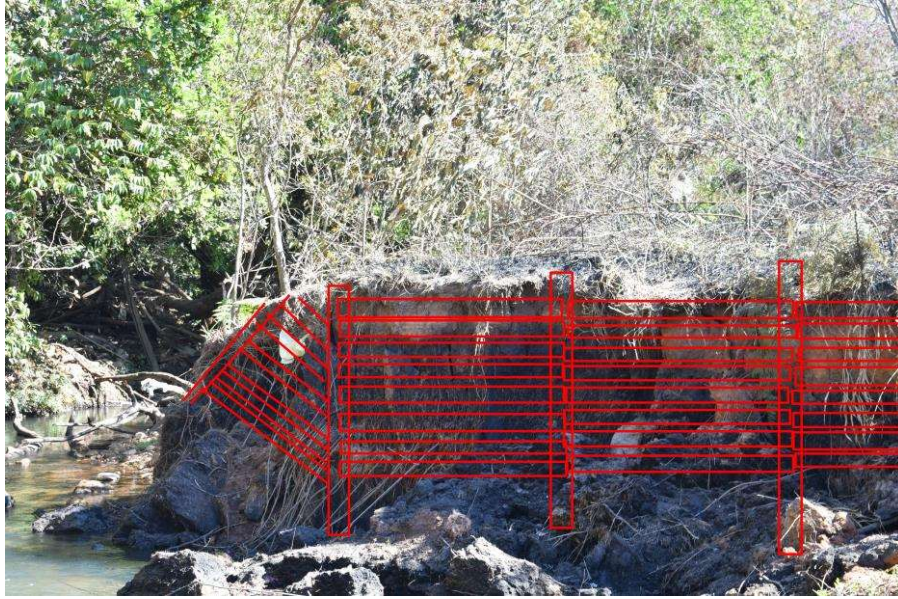
Figura 19. Aplicação da técnica de paliçada para conter a erosão fluvial sobre as margens do ribeirão. Imagem: Yuri Prestes

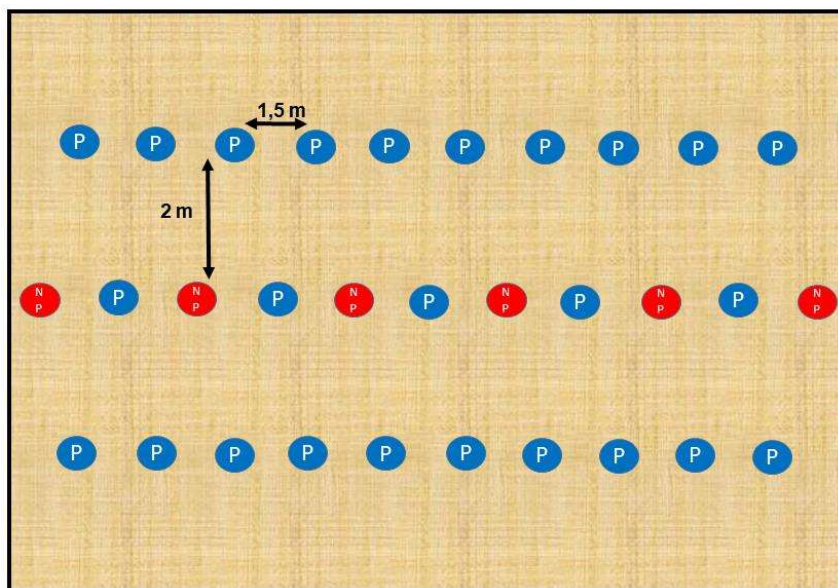
Figura 20. Croqui do plantio na margem do Currais. Autor: Yuri Prestes

Para se obter rápido sombreamento do solo, a fim de inibir o rebrotamento da samambaia e da braquiária, reduzindo a frequência de manejo, o plantio de mudas será de forma adensada, conforme sugere Martins (2014). O plantio será feito em linhas exclusivas de espécies pioneiras alternadas com linhas contendo espécies pioneiras e não pioneiras (secundárias iniciais, secundárias tardias e clímax), de modo que haja a composição total seja de 75% de espécies pioneiras e 25 % de espécies não pioneiras (figura 20). Dessa forma, orienta Almeida (2016), em pouco tempo haverá rápido sombreamento, proporcionando ambiente com característica florestal, adequado para o desenvolvimento de espécies não pioneiras (tolerantes a sombreamento).

O espaçamento das mudas na linha será de 1 metro e entre uma linha e outra, 1,5 metro (Figura 20). A área total a ser recuperada soma 3.000 m², o que demanda 2.000 mudas: 1400 pioneiras e 600 não pioneiras. Serão utilizadas espécies arbóreas que ocorrem em Matas de aleria, listadas na Tabela 2, extraídas de Silva Junior et al. (2001), diversificando o quanto for possível a quantidade de espécies de cada grupo sucessional. O plantio em campo ocorrerá no mês de novembro de 2021 início do período chuvoso. A escolha das espécies para o plantio,

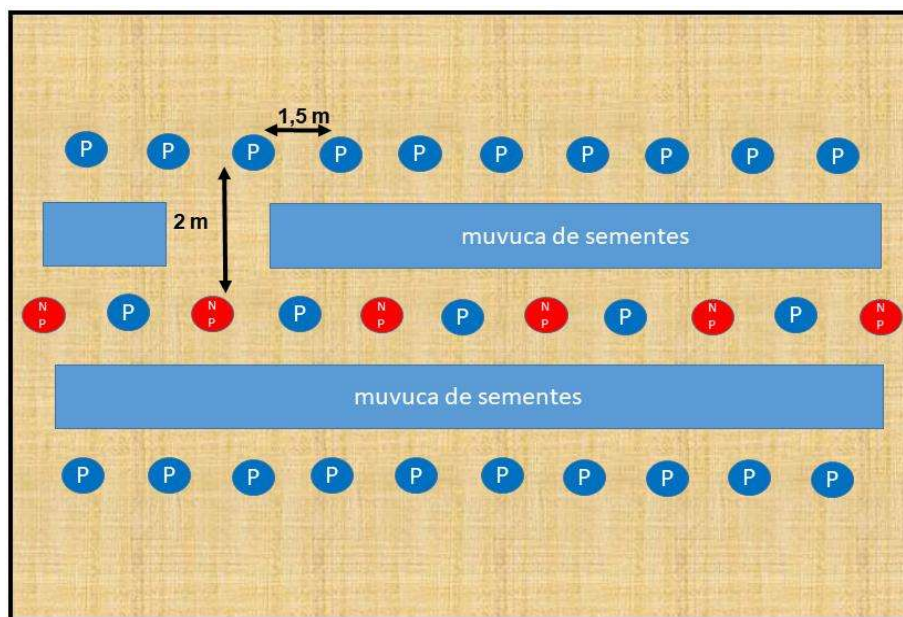
Imagem 21. Croqui da aplicação de semeadura direta nas entre linhas. Autor: Yuri Prestes.

Associado ao plantio de mudas, será feito o enriquecimento da diversidade florística com o uso de semeadura direta, conforme sugere Almeida (2016). Como o solo no local encontra-se com o banco de sementes comprometido, afetando a regeneração natural, o enriquecimento feito através da semeadura direta (Figura 22) irá maximizar as chances de sucesso da regeneração da área, já que o sombreamento das mudas propiciará condições ideais para a germinação das sementes.
