DIAGNÓSTICO AMBIENTAL DA VEREDA DO CÓRREGO PASSAGEM,
MUNICÍPIO DE POSSE-GO.

Monografia apresentada como pré-requisito de
conclusão do curso de Licenciatura em
Geografia da Universidade de Brasília

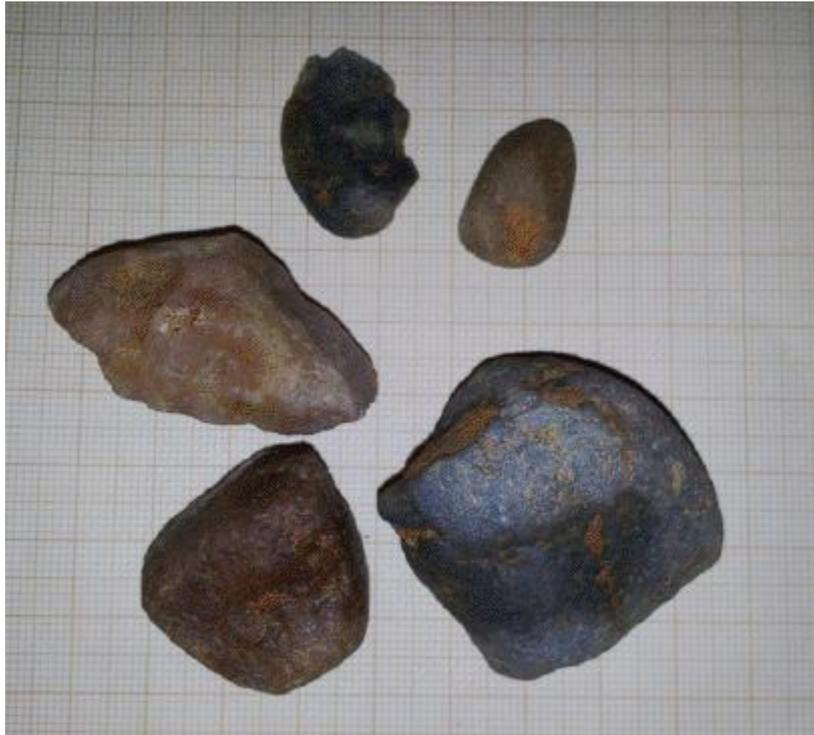
Fonte: Roselir de Oliveira Nascimento.
Foto 4- Cascalho semi-arredondado da Formação Abaeté.

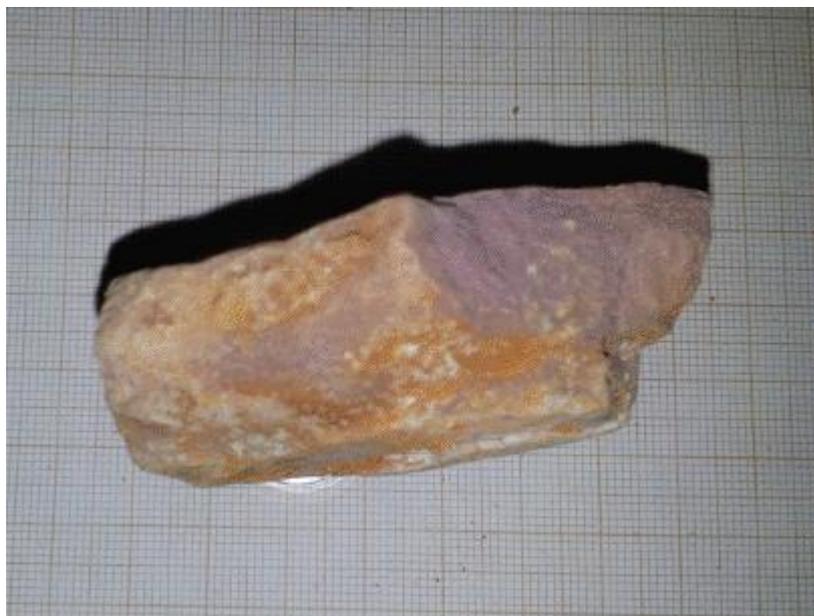
Fonte: Roselir de Oliveira Nascimento.
Foto 5 - Cascalho da Formação Lagoa do Jacaré.

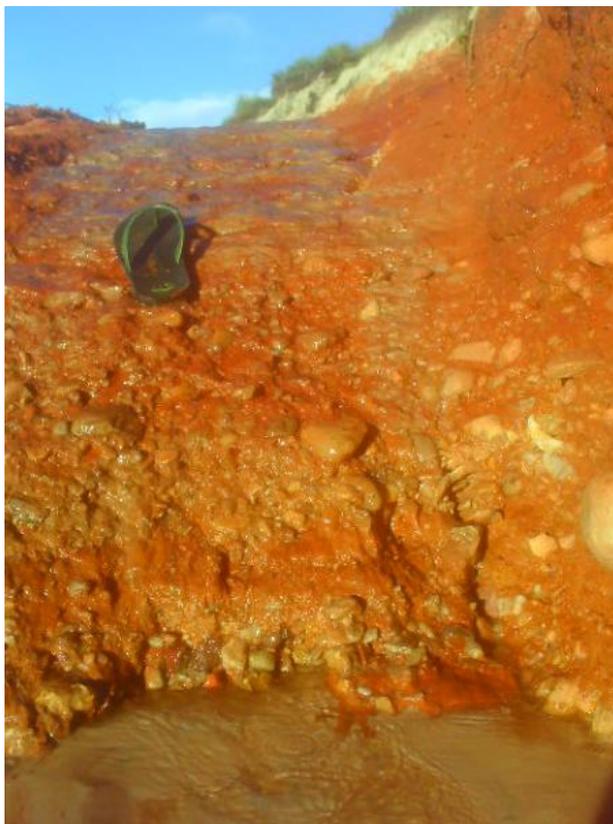
Abaixo do horizonte C existe um material ferruginoso e outro pedregoso – cascalhos pelítico, material geológico da Formação Lagoa do Jacaré, que pertence ao grupo Bambuí- composto-se de areia e uma maior quantidade de argila estes materiais funcionam como impermeabilizantes das águas que é infiltrada da superfície. Assim, a água fica retida neste nível, dando as condições necessárias para o estabelecimento da Vereda.

Foto 6 - pode-se observar o encontro do horizonte Ferruginoso e o horizonte de cascalho pelítico da Formação Lagoa do Jacaré, impedindo que a água infiltre.

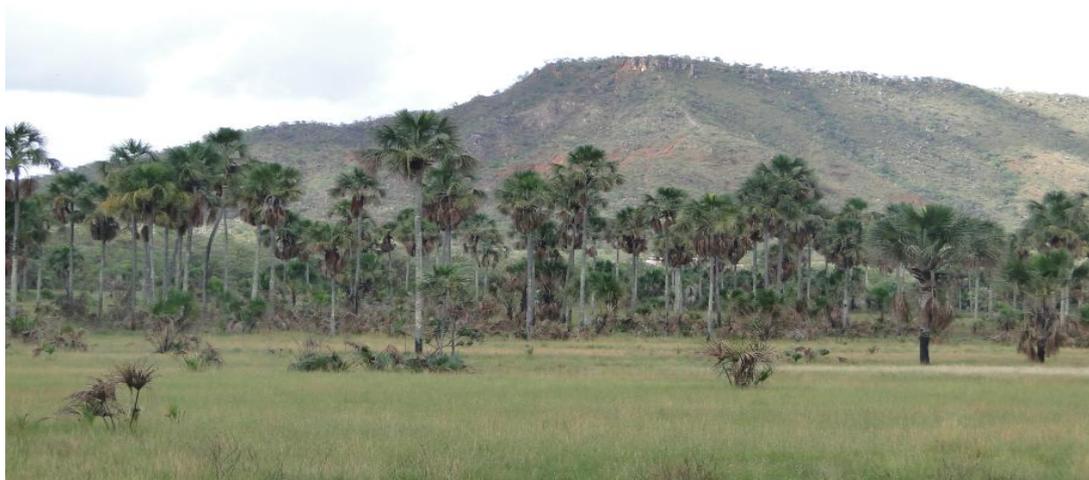
Foto 7 – Vista da Vereda em estudo, município de Posse – GO.

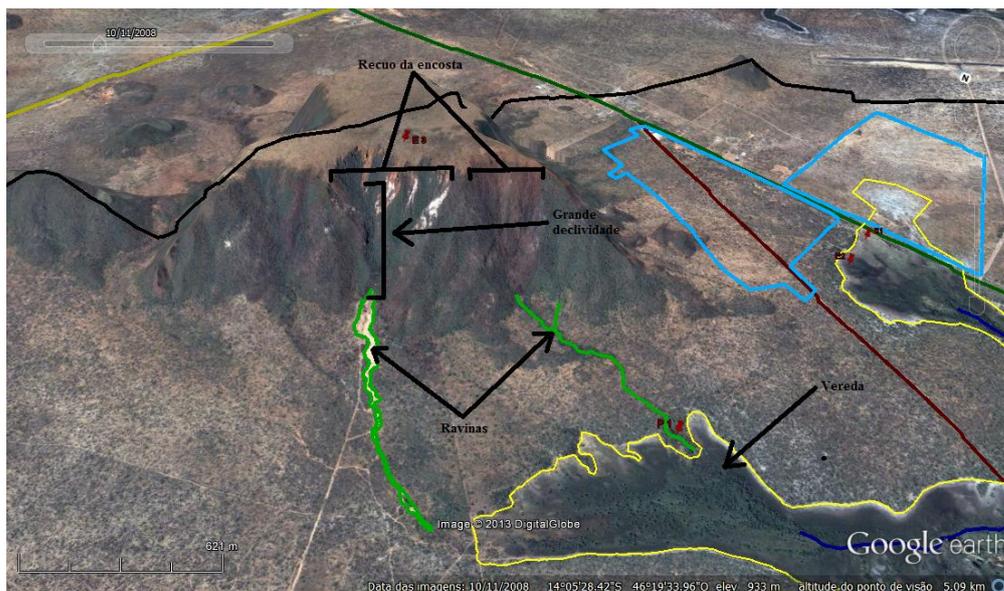
A declividade da Serra é um fator decisivo para o aumento desta feição erosiva. A declividade e perda de solo estão interligadas entre si. Quanto maior for a declividade maior será a velocidade com que a água irá escorrer, conseqüentemente, maior será o volume carregado devido à força erosiva (AMBIENTE BRASIL, 2000-2008 apud RODRIGUES, 2008).

Figura 13 – Para localização observar E3 no MUT - Nesta imagem pode-se identificar os componentes que podem ter favorecido o desenvolvimento da ravina em estudo: Água das chuvas + concentração dessas águas no ponto mais recuado da encosta + grande declividade da encosta .

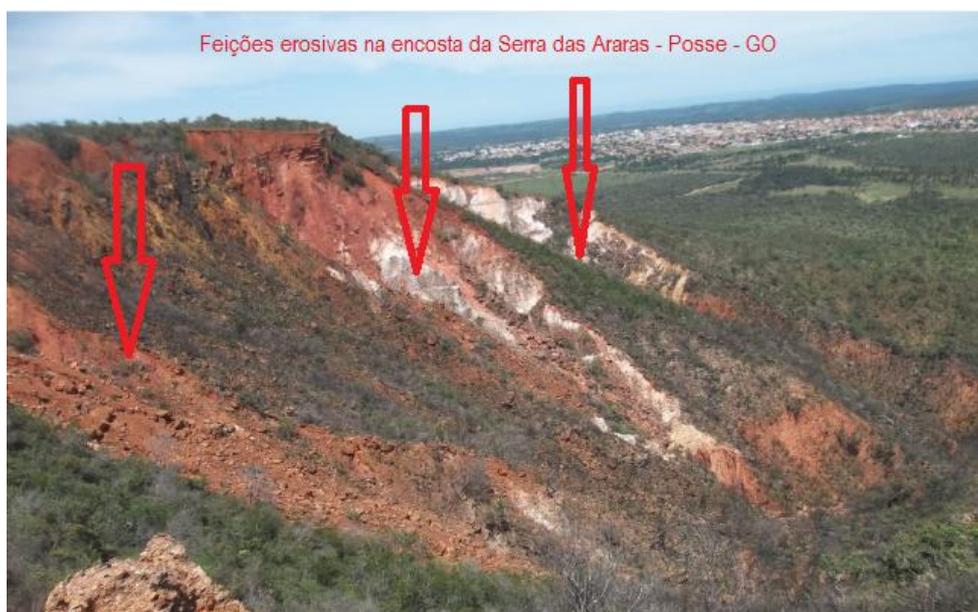
As feições erosivas na Serra das Araras podem ser observadas na (Foto 10). Tais processos estão ocorrendo pelo recuo da Serra. Em campo, pode-se observar que os processos erosivos estão sendo causados, principalmente, pela ação das águas das chuvas. A concentração dessas águas no ponto de maior recuo da Serra está causando enorme processo erosivo. (Figura 13).

Foto 10 - Feições, em detalhe, dos processos erosivos na Serra das Araras.

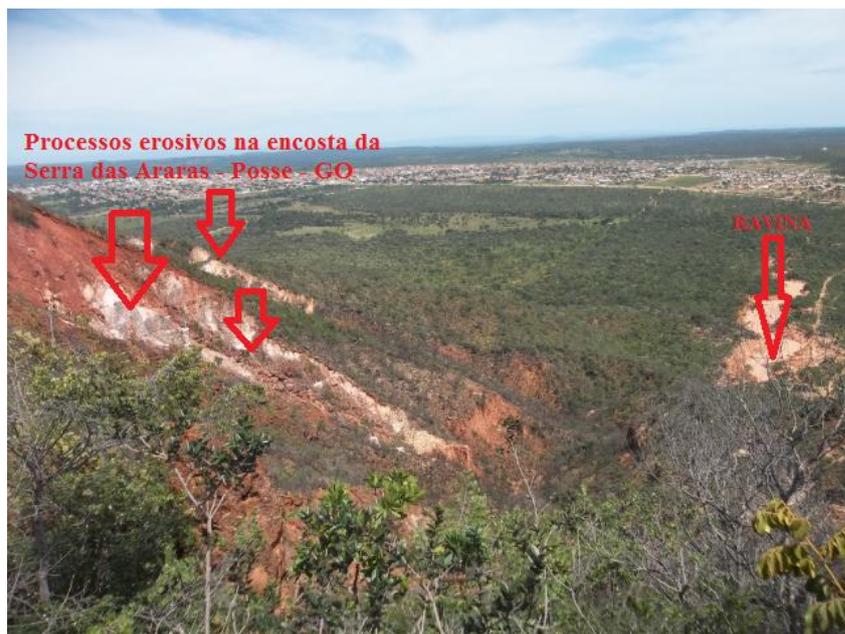
Foto 12- Detalhe dos processos erosivos e a consequência deste processo – feição erosiva – Ravina – na base da serra.

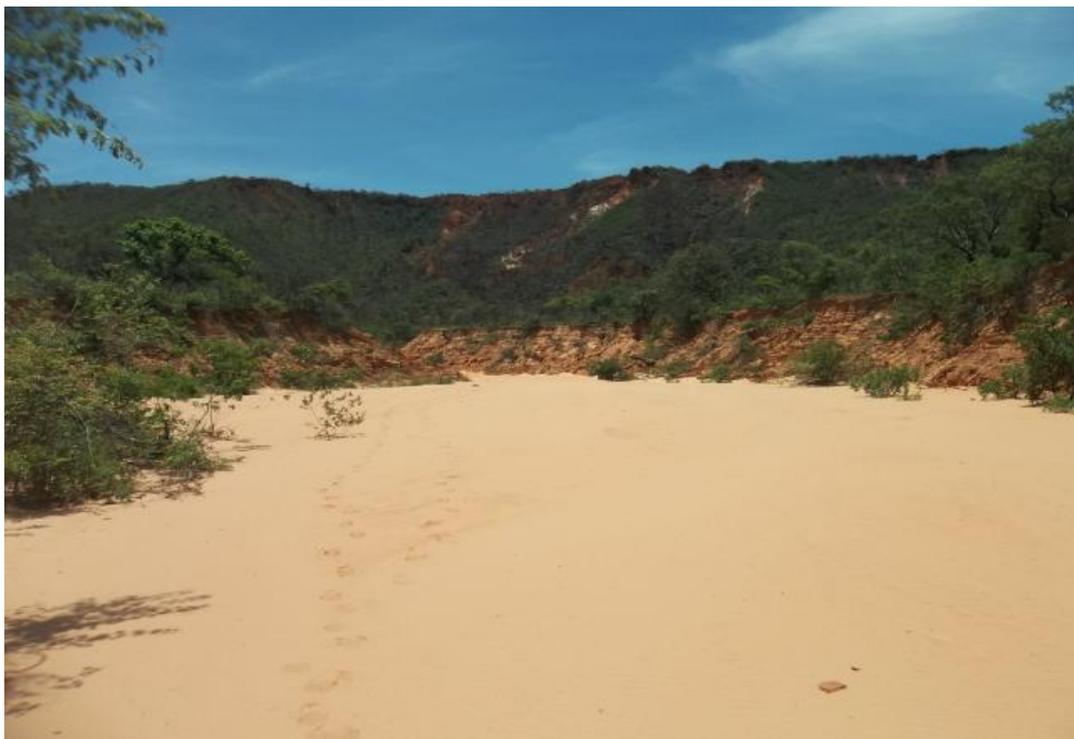
Na feição erosiva em estudo, tal evolução ainda não atingiu o lençol freático. Assim, classifica-se como uma Ravina.

Foto 13- Ravina resultante da concentração das águas das chuvas na borda mais recuada da Serra das Araras e da grande declividade da Serra ao fundo – Serra das Araras.

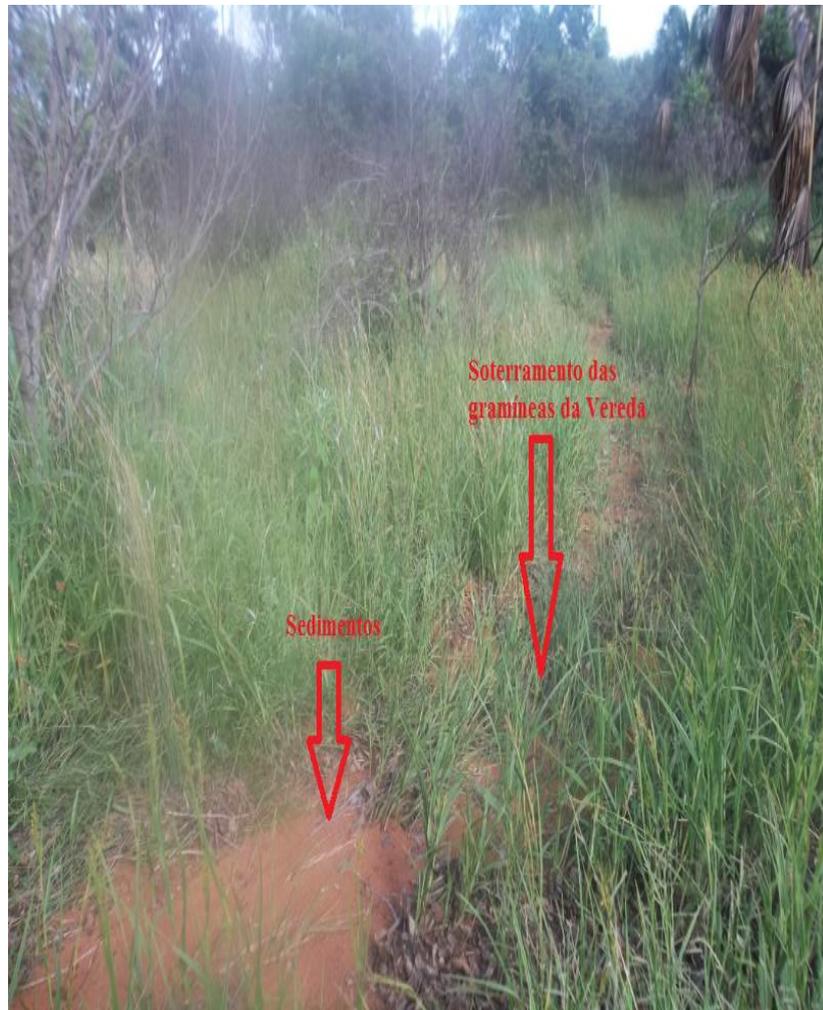
As enxurradas, que se originam pela concentração das águas das chuvas nos pontos mais recuados da Serra, desagregam o solo arenoso, peculiar desta área, transportando-o até a parte mais baixa da área, ou seja, a Vereda. Tais sedimentos acabam por soterrar a vegetação peculiar das Veredas – as gramíneas (foto 16)

Foto 16- Soterramento das gramíneas da Vereda pelos sedimentos transportados pelas enxurradas vindas da serra das Araras.

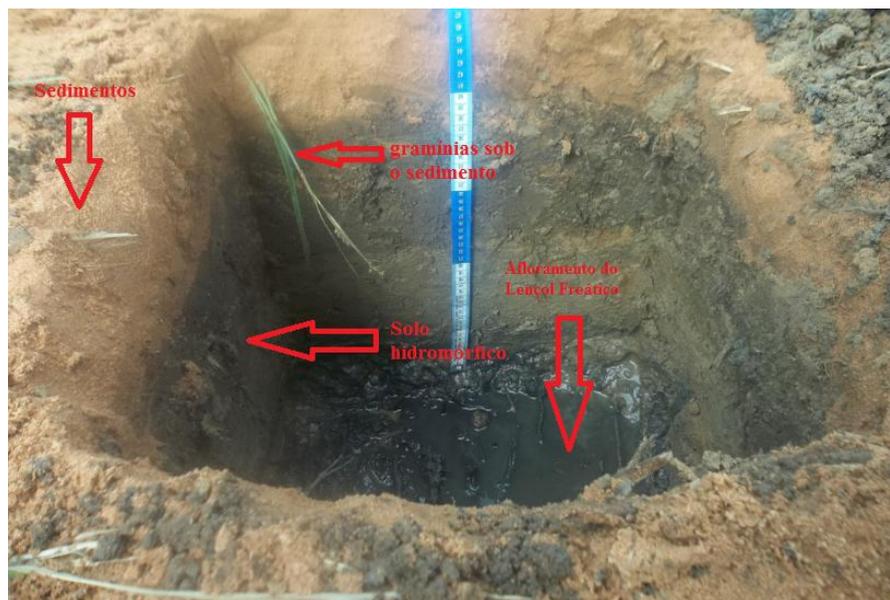
No intuito de verificar a quantidade de sedimentos que estava sendo depositados na Vereda, foi feita uma perfuração no local de maior incidência deste material (P1 Anexo 2). Com diâmetros 30 cm x 30 cm e 50 cm de profundidade, já que, o aprofundamento da perfuração não foi possível pelo afloramento do lençol freático, impossibilitando maior aprofundamento. A perfuração revelou que a camada de sedimentos é de 10 a 20 cm sobre o solo hidromórfico – característico das Veredas.

Foto 18 – Na foto, observa-se a presença de sedimentos avermelhados sobre a camada de solo hidromórfico da Vereda. Nota-se ainda, o afloramento do lençol freático a uma profundidade aproximada de 50 cm. Gramíneas sob o sedimento comprovam o processo de sedimentação.

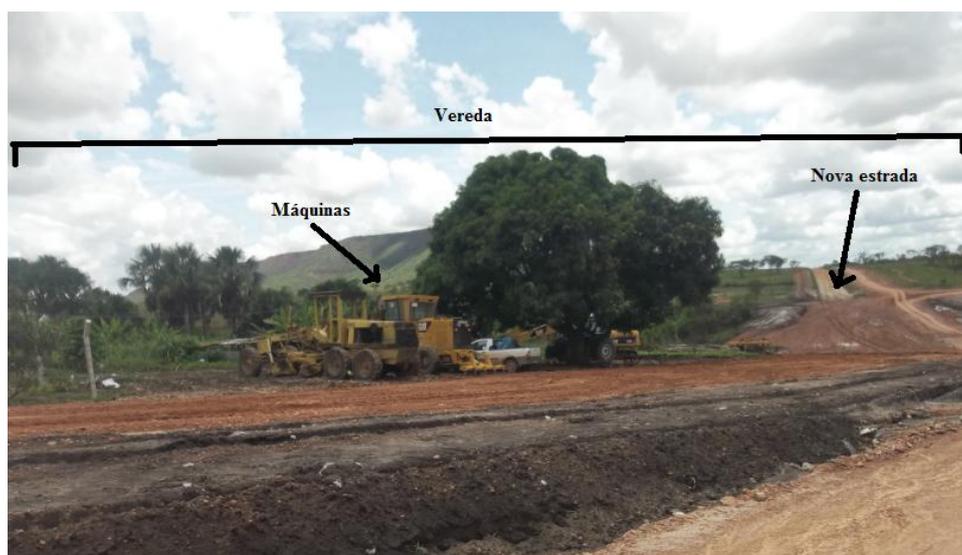
A abertura da estrada, ligando o novo loteamento a cidade pode provocar o mesmo processo de ressecamento de parte da Vereda. Além do mais, a construção desta estrada provocou o represamento das águas do Córrego, alterando a dinâmica natural do local.

Foto 20 – Maquinários utilizados para construção da nova estrada que cortou a Vereda, ligando o novo loteamento á cidade.

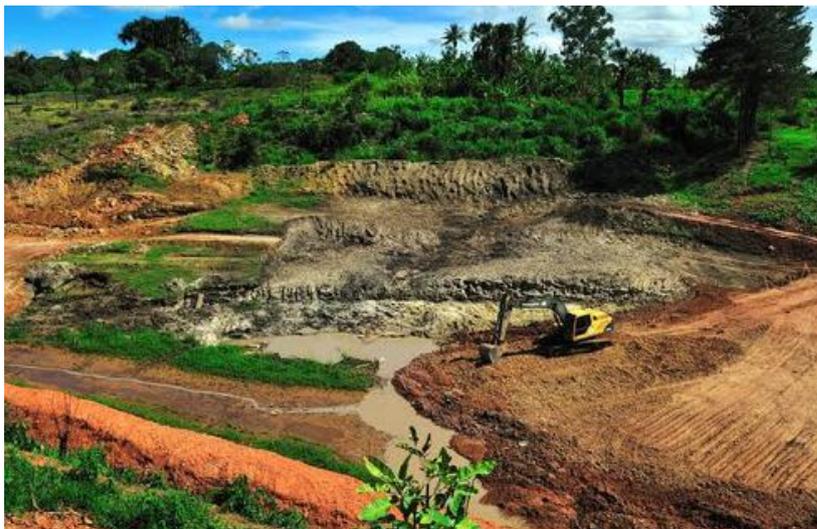
A construção de um lago, dentro da Vereda e no leito do córrego Passagem configura-se outro desrespeito ambiental. Apesar de estar regularizado, de acordo com o secretário de meio ambiente municipal, pode-se constatar que não levou-se em conta a preservação, nem tão pouco, o equilíbrio ambiental da área. Retirou-se toda a vegetação natural da área, inclusive a mata ciliar do córrego supracitado foto (22).

Foto 22- Processo de extração da vegetação, inclusive, da mata ciliar do Córrego Passagem para construção do lago.

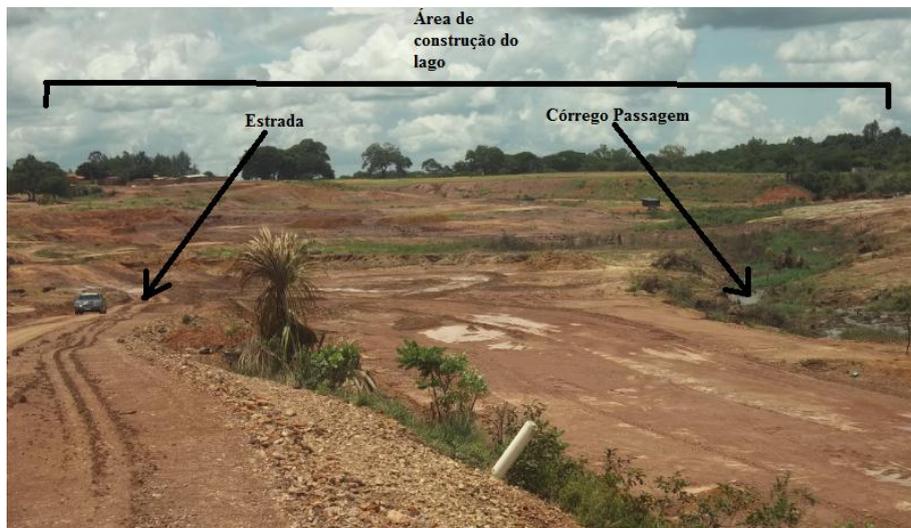
Para facilitar o trabalho de retirada de terra do local, a mata ciliar foi substituídas por estradas, desrespeitando a legislação ambiental, especificamente, a (RESOLUÇÃO CONAMA nº 303/2002 , art. 3º inciso I alínea a) que diz , “ constitui Área de Preservação Permanente a área situada: I – em faixa marginal, medida a partir do nível mais alto, em projeção horizontal, largura mínima , de: a) trinta metros, para o

curso d'água com menos de dez metros de largura;” Tal recomendação não foi obedecida/respeitada no local em questão.

Foto 24 – Área de construção do lago. Observar a ausência da mata ciliar do Córrego Passagem e abertura de estrada na margem esquerda do mesmo.

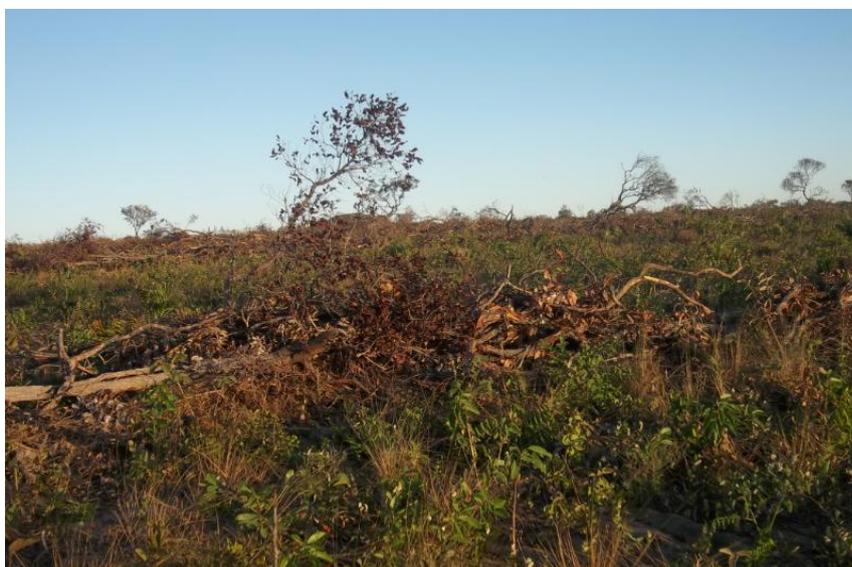
Os impactos ambientais resultantes deste empreendimento imobiliário já podem ser observados. O primeiro impacto foi sobre a vegetação (foto 25). Esta foi removida para dar lugar aos lotes e as estradas.

Foto 25 – Derrubada da vegetação natural da área – Cerrado - para o parcelamento do solo.

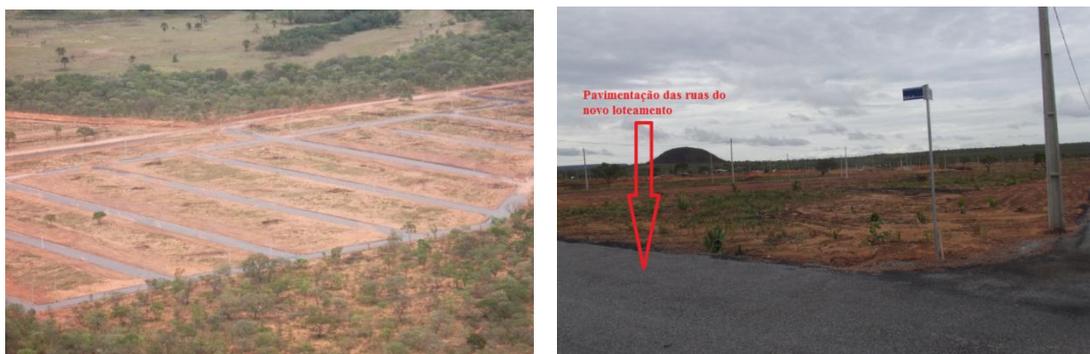
Outro fator que está contribuindo para o processo de degradação da área em estudo refere-se à pavimentação das novas ruas do loteamento (Figura 26). Como se sabe, a pavimentação impede a infiltração das águas das chuvas no solo, Ciclo natural que serve para recarregar o lençol freático que afloram na Vereda. Tal procedimento pode causar danos ainda pior, como a concentração das águas das chuvas nas ruas de menor declividade, podendo causar processos erosivos em direção á Vereda.

Foto 26 – Pavimentação das ruas do novo loteamento – Brisas da Serra. A impermeabilização impede o ciclo natural de infiltração e recarga da Vereda.

Com a pavimentação das ruas do loteamento as águas das chuvas não infiltram e percolam no asfalto concentrando-se nos locais mais baixos. Na área de pesquisa, o local mais baixo é a Vereda. Assim, toda água que cai na parte mais elevada acaba sendo direcionada para a Vereda.

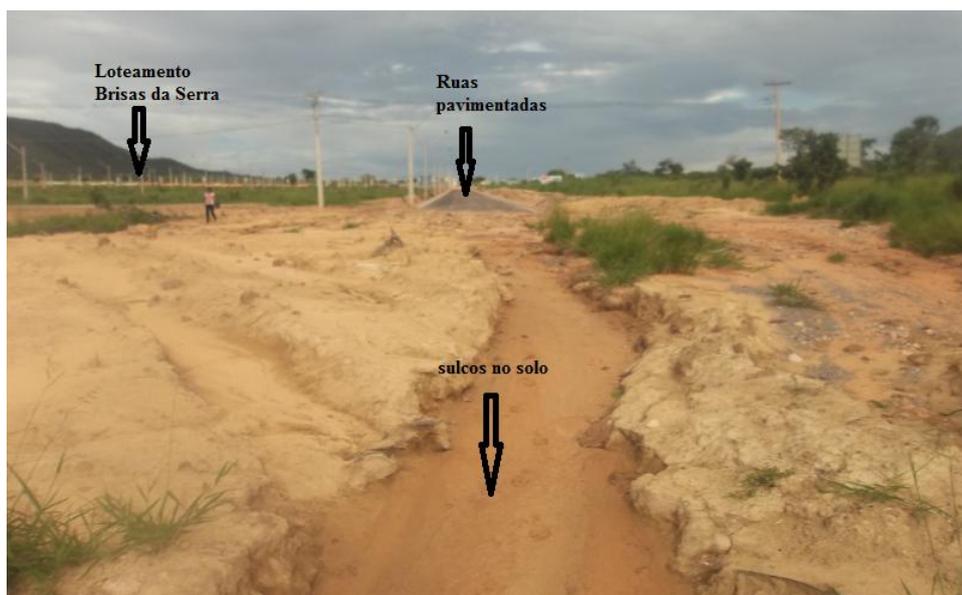
Como o solo da área do loteamento é arenoso, a retirada da vegetação e abertura de canal para implantação de rede de esgoto, acabou por desencadear um acelerado processo erosivo em direção à Vereda, provocando o assoreamento da mesma. (para localização de o local observar o MUT - E1).

Foto 27– Formação de sulcos em direção à Vereda pela pavimentação das ruas no loteamento Brisas da Serra Posse - GO.

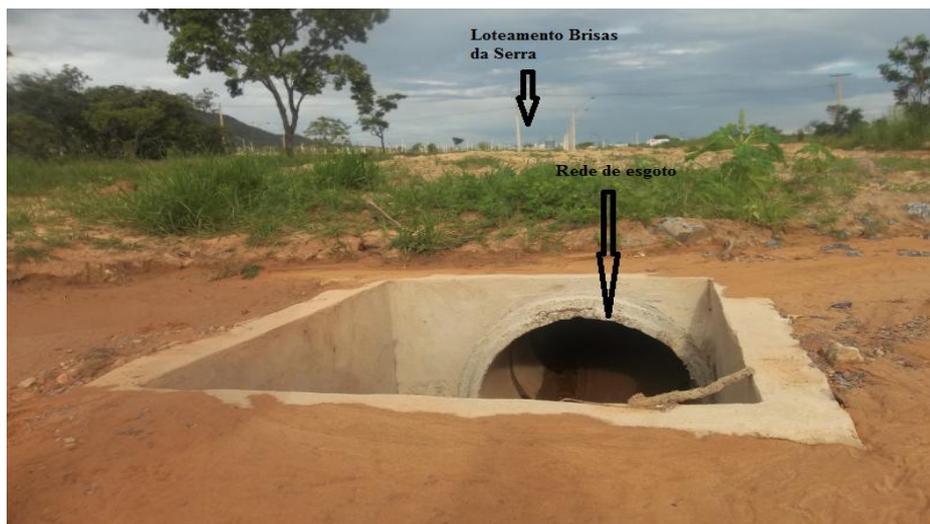
Foto: Éver da Silva Pereira Dourado, 2013.
Foto 28– Sistema de captação de esgoto no loteamento Brisas da Serra.

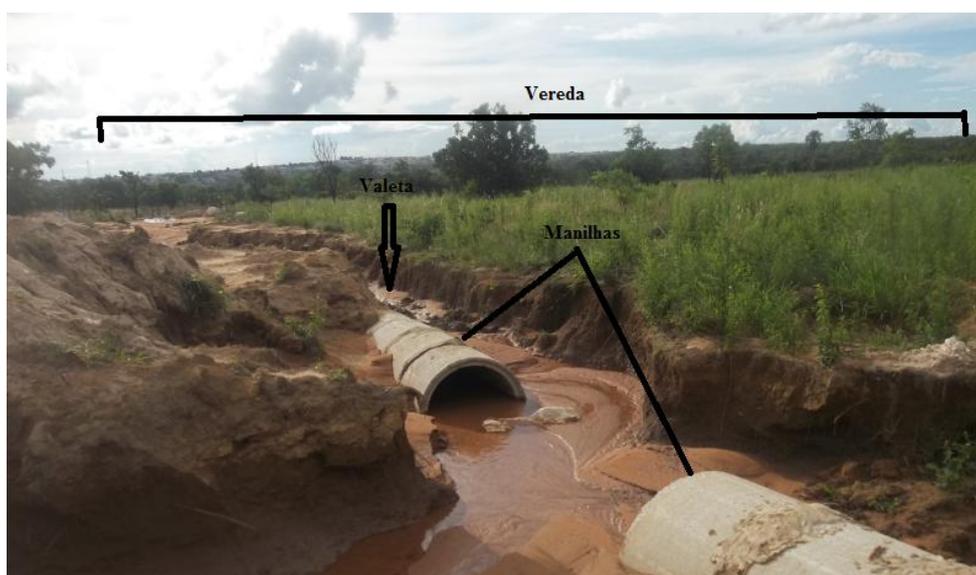
Para implantação da rede de esgoto no loteamento, foi necessário desmatar e abrir valeta para acomodação das manilhas de captação e transporte do esgoto (Foto 29). No entanto, esta ação desencadeou um grande processo erosivo por conta da fragilidade do solo do local.

Foto: Éver da Silva Pereira Dourado, 2013.
Foto 29 – Em primeiro plano observa-se a valeta aberta para acomodação das manilhas para rede de esgoto, em segundo plano, a Vereda.

A abertura desta valeta desencadeou processo erosivo do lado esquerdo da mesma (Foto 30). Se não for controlado tal processo compromete até mesmo a manutenção da GO- 446 que passa próximo ao local.

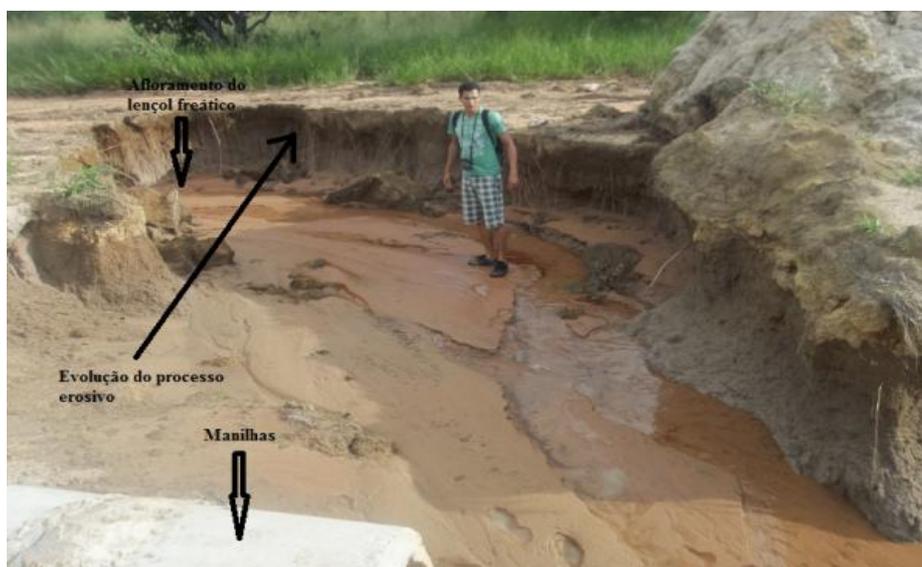
O mais grave de tudo isso é que, apesar de não apresentar grande profundidade este processo erosivo já atingiu o lençol freático. A partir dessa constatação, faz-se necessário uma maior atenção sobre esta área.

Foto 31- – Avanço do processo erosivo e afloramento do lençol freático.

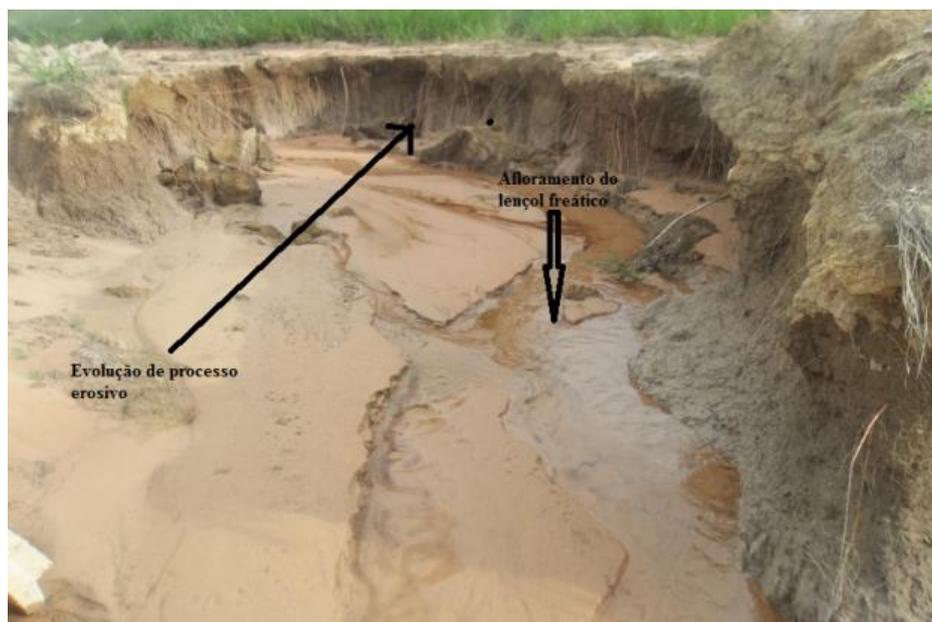
Foto 32- Evolução do processo erosivo ao fundo e afloramento do lençol freático.

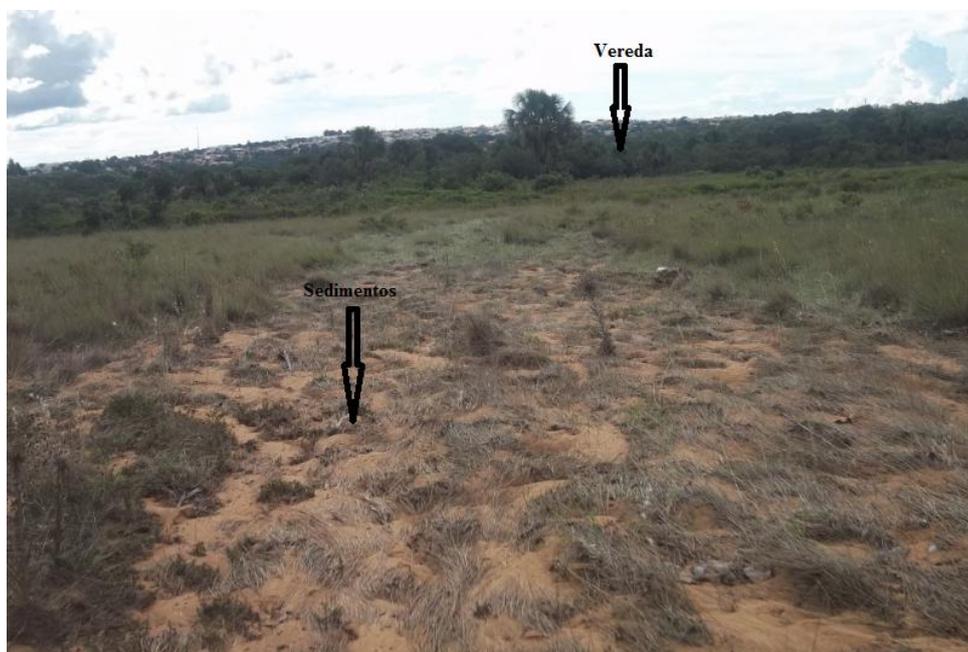
Todo o sedimento vindo da parte mais elevada da área, no caso do loteamento, acabam sendo depositada dentro da Vereda comprometendo sua integridade ambiental.

Foto 33 – Observar a quantidade de sedimentos que está sendo transportados e depositados no ambiente natural da Vereda.

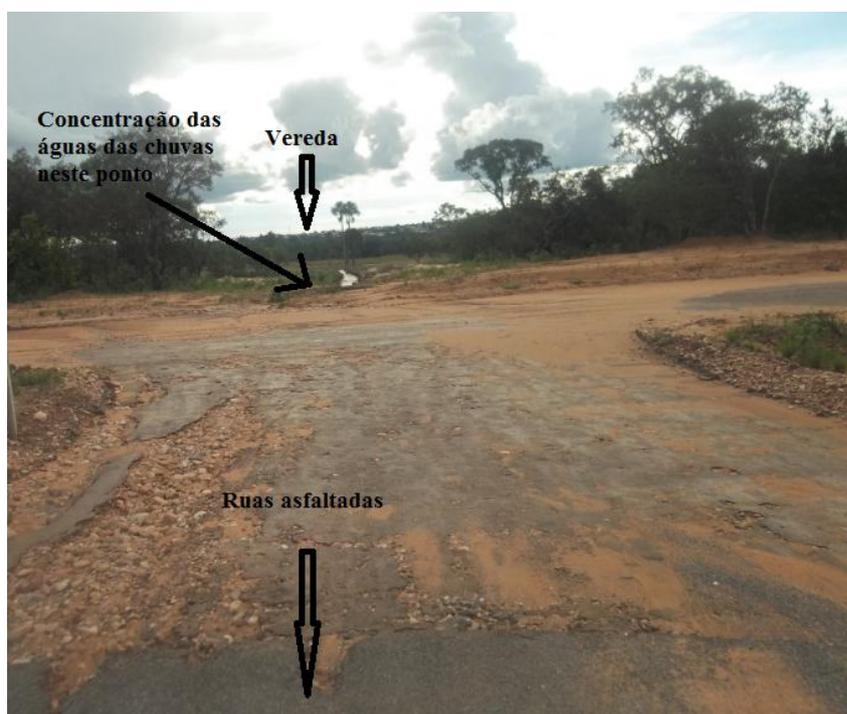
Assim como no primeiro processo erosivo tratado anteriormente, a retirada da cobertura vegetal associada com a pavimentação das ruas do loteamento contribuiu decisivamente para o desencadeamento e evolução dos processos erosivos e assoreamento da Vereda.

Foto 34- A pavimentação das ruas do loteamento concentram as águas das chuvas nos pontos mais baixas, provocando processos erosivos em direção á Vereda.

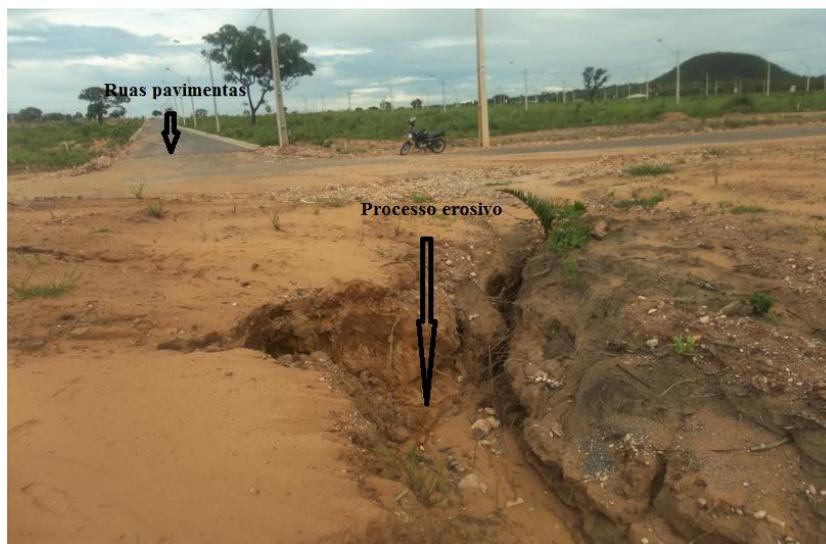
Foto 35 – Observar a rápida evolução de processo erosivo provocado pelas enxurradas vindas do loteamento. Favorecidos pela pavimentação das ruas.

Observou-se uma situação ainda mais grave neste processo erosivo. Acredita-se que, tal processo, já atingiu o lençol freático. O que faz com que este processo se agrave ainda mais, já que, o próprio lençol freático passa a carregar estes sedimentos para o interior da Vereda.

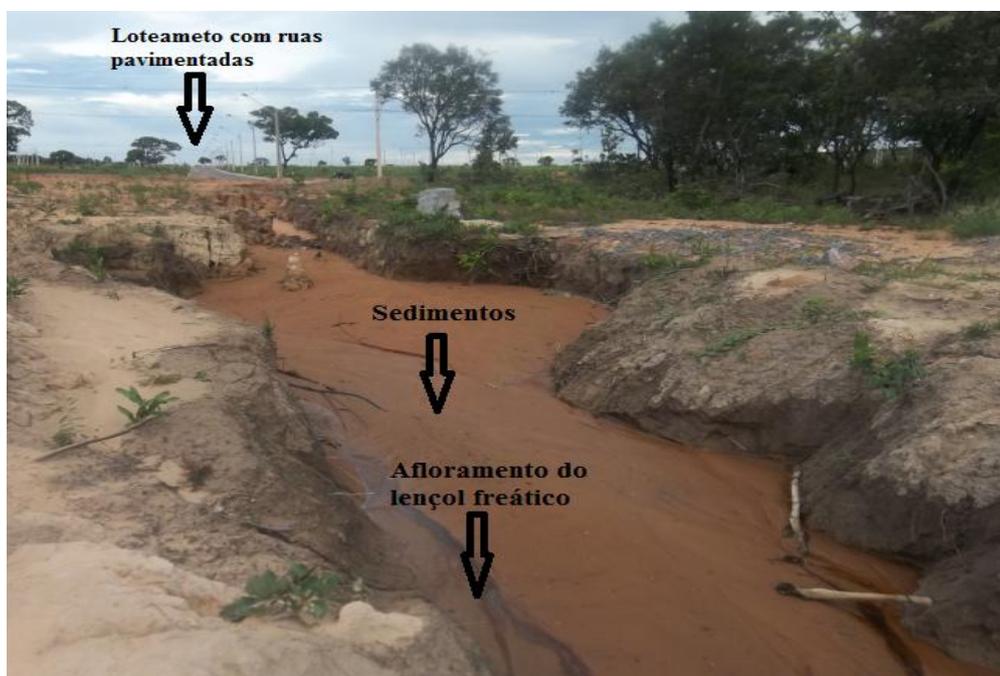
Foto 36- Observar a quantidade de sedimentos sendo transportados para dentro da Vereda. Pode-se verificar ainda, o afloramento do lençol freático.

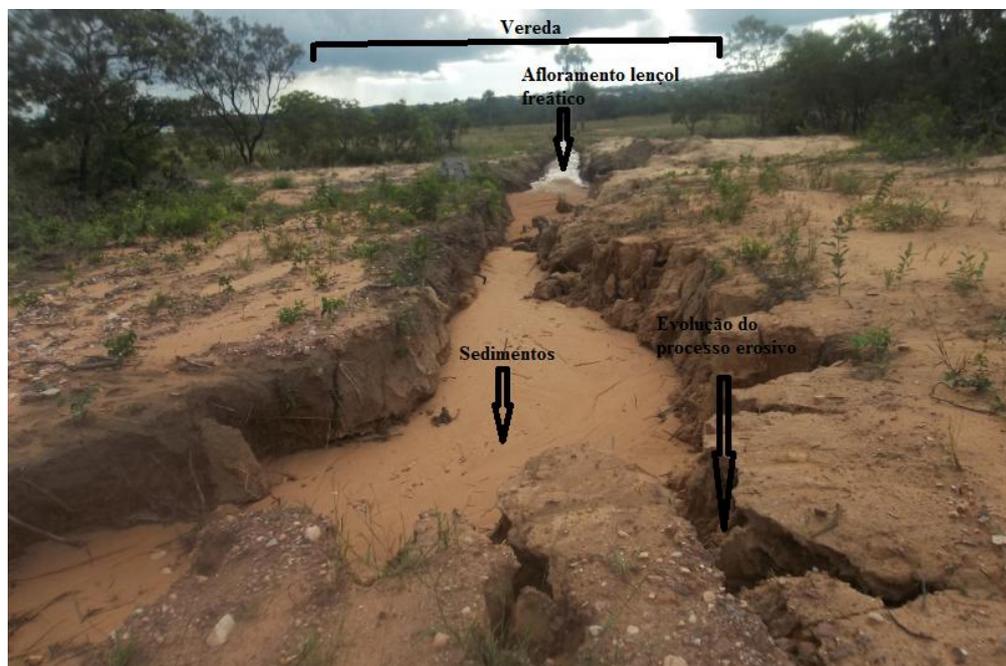
Em visita á área, pode-se verificar a gravidade desse processo de ocupação. Observa-se processos erosivos graves, levando-se em conta o pouco tempo de ocupação desta área.

Foto 37 – Em primeiro plano observar a evolução do processo erosivo assim como os sedimentos trazidos pelas enxurradas para dentro da vereda. Em segundo plano observar o afloramento do lençol freático.

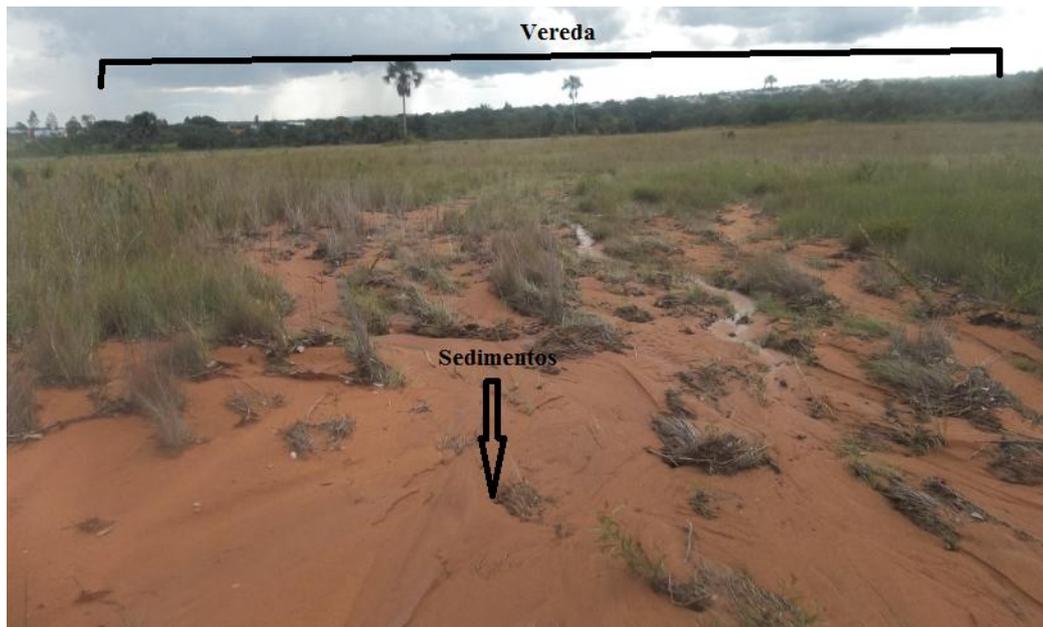
Foto: Éver da Silva Pereira Dourado, 2013.
Foto 38 – Processo de sedimentação da Vereda.

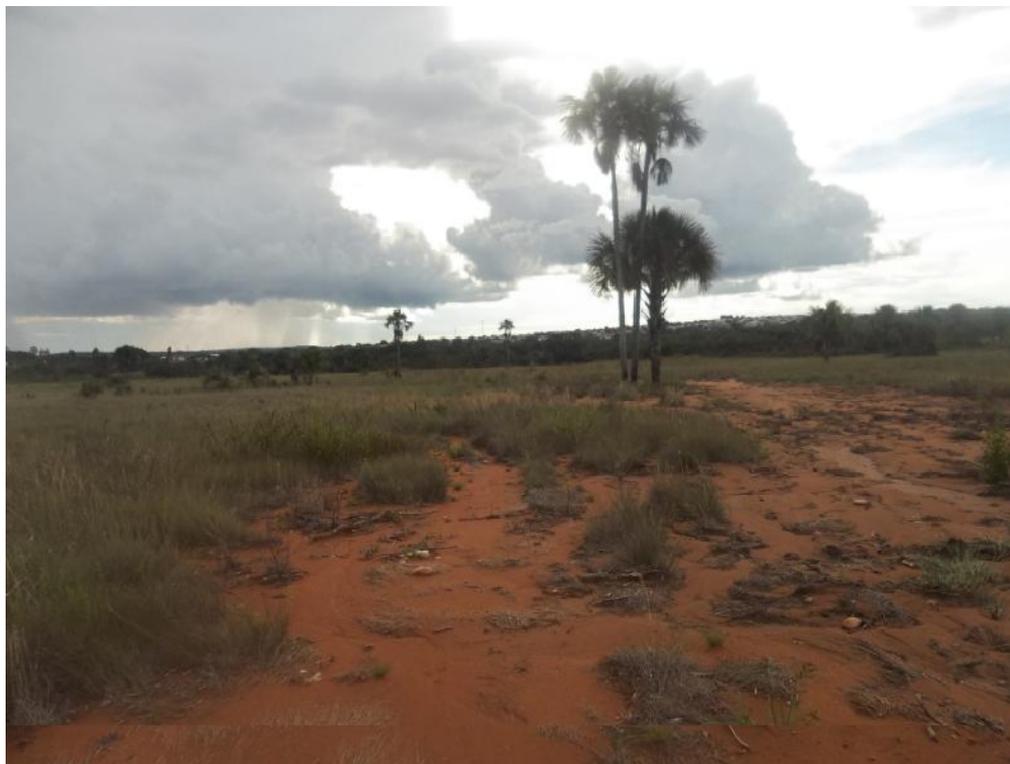
Foto: Éver da Silva Pereira Dourado, 2013.
Foto 39 – Sedimentos depositados no interior da Vereda.

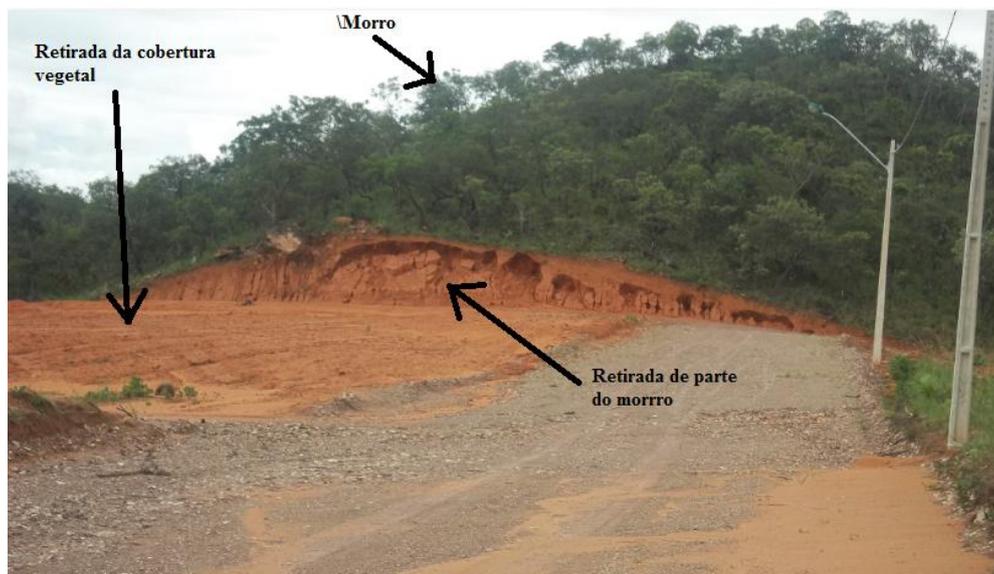
Foto 40 – Retirada da vegetação e parte do morro na margem direita do loteamento. Observar o processo de desagregação favorecido pela falta de argila do solo.

Essa remoção deixou o solo desprotegido da cobertura vegetal contribuindo assim, para o início de processos erosivos. O solo dessa área é desprovido de argila, assim qualquer interferência desencadeará processos erosivos, é o que pode-se constatar na (Foto 40) logo acima. Esta ação pode comprometer, em um futuro muito próximo, o próprio loteamento, já que essa erosão pode progredir, comprometendo o próprio morro assim como as futuras construções nesta área.

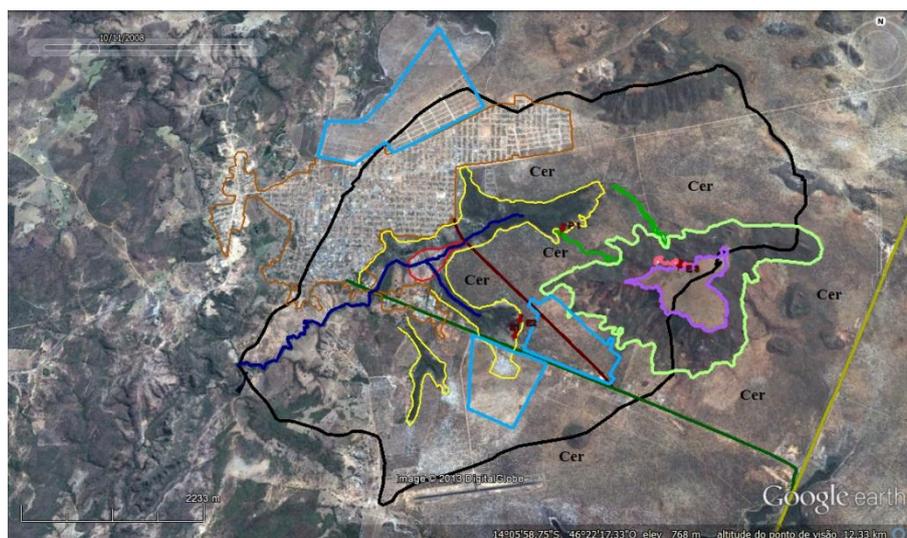
MAPA DE USO DA TERRA

O mapa apresenta a delimitação da bacia de drenagem da Vereda, que é a mesma do córrego Passagem. Delimita ainda, o córrego e a Vereda supracitada, a Serra das Araras, as áreas degradadas – ravinas. Identifica o local de perfuração para averiguação do processo de assoreamento da Vereda, áreas que ainda apresentam cobertura vegetal, de cerrado, peculiar dessa região.
