**DIAGNÓSTICO AMBIENTAL PRELIMINAR DE NOVO  
GAMA, GOIÁS, PARA PROPOR MEDIDAS DE  
PROTEÇÃO E RECUPERAÇÃO DE NASCENTES DO  
RIBEIRÃO PAIVA**

**MONOGRAFIA DE PROJETO FINAL 2 EM ENGENHARIA  
AMBIENTAL**

**BRASÍLIA / DF: JUNHO / 2016**

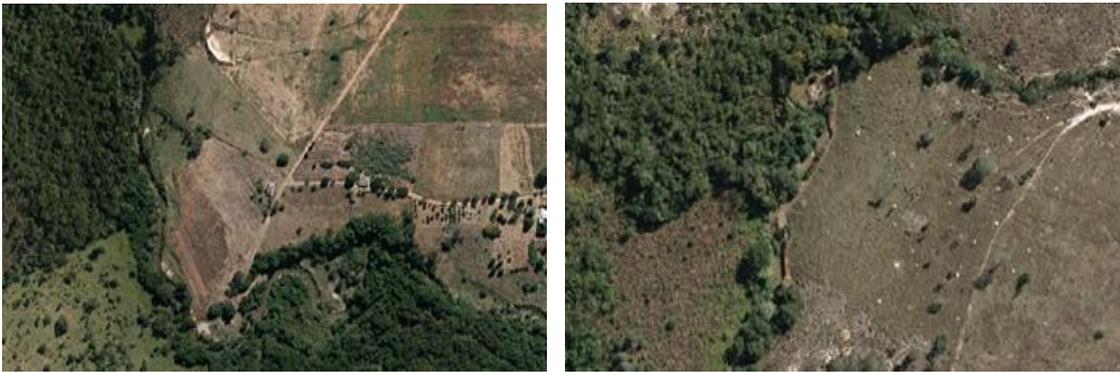
Figura 3.1 - Remoção da mata ciliar em trechos do Ribeirão Paiva. Fonte: TERRACAP (2015).

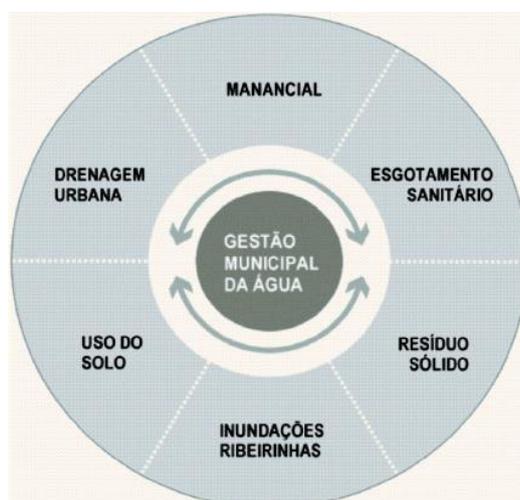
Figura 3.4 - Visão integrada do planejamento dos aspectos da água no ambiente. Fonte: TUCCI; BERTONI (2003).

as APPs e áreas verdes, principalmente em municípios nos quais praticamente inexistem a fiscalização ambiental. Por esse conjunto de situações causadas por usos erráticos do solo que é indispensável considerar uma abordagem mais sistêmica desse tipo de problema com uma gestão municipal integrada da água, como ilustrado na figura 3.4.

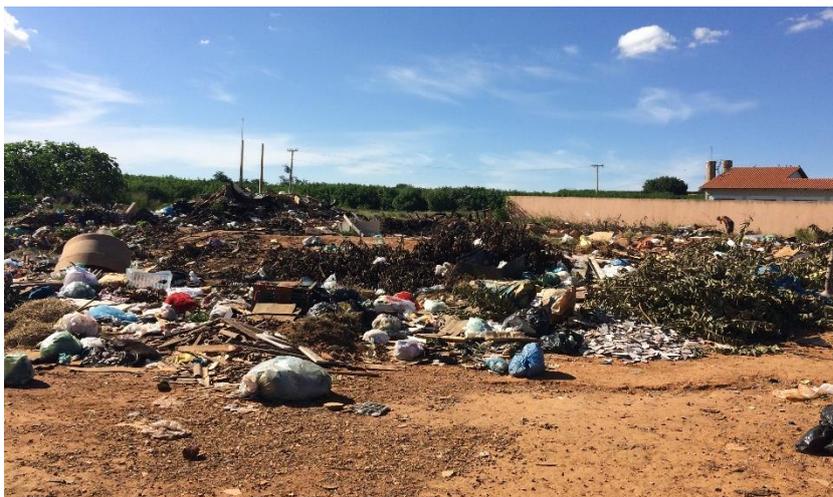
Figura 5.6 - Foto de área próxima à nascente 1 do Ribeirão Paiva, Novo Gama, GO. Fonte: Arquivo Pessoal (2015).

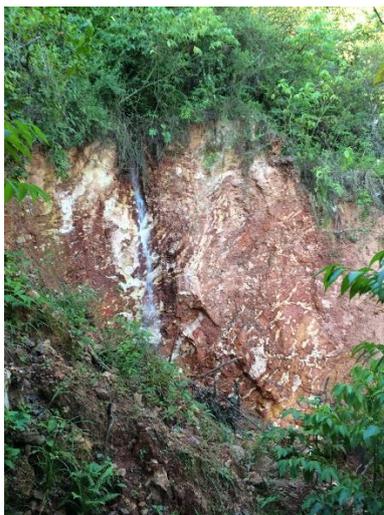
Além disso, observa-se que diversas áreas erodidas (figura 5.7) são encontradas ao longo da cidade de Novo Gama. Esses problemas como alagamentos e erosões, abrange grande parte do município, fazendo com que algumas áreas baixas recebam bastante água de escoamento. Com isso, é necessário investir em obras que possam melhorar o sistema, como melhorias tanto na microdrenagem quanto na macrodrenagem, principalmente nos bairros de Lago Azul e Pedregal que contam com diversos processos erosivos.

Figura 5.7 – Foto de erosão na nascente 2 do Ribeirão Paiva. Fonte: Arquivo Pessoal (2015).

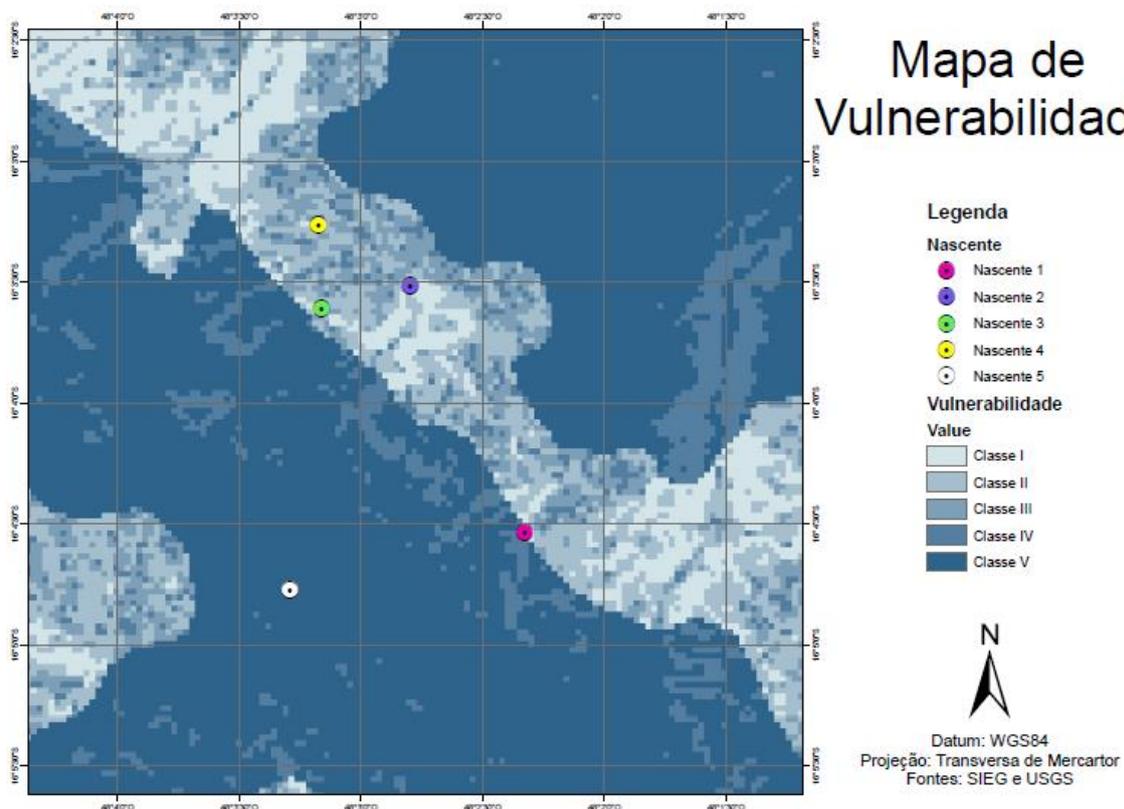
Além dessa avaliação de riscos a partir do Plano de Regularização Fundiária Sustentável, também foi feito um mapa de vulnerabilidade (Figura 5.15) a partir do Modelo Digital de Elevação produzido pelo satélite ASTER obtido junto à plataforma do U.S. Geological Survey (USGS), referente ao relevo, e de dados do Sistema Estadual de Geoinformação de Goiás (SIEG), referente à pedologia. Abaixo, estão os mapas de relevo (Figura 5.13) e de pedologia (Figura 5.14), respectivamente, da área a qual pertence o município de Novo Gama, utilizados para a produção do mapa de vulnerabilidade.

O mapa de relevo foi gerado no software ArcGis e classificado segundo o grau de erodibilidade adotado por Silva *et al.* (2015). Da mesma forma, o mapa de pedologia foi classificado pelo grau de erodibilidade adotado pelo mesmo autor. O mapa de vulnerabilidade foi elaborado a partir de uma análise de tabulação cruzada entre as classes de vulnerabilidade de cada mapa. Para cada combinação de graus de erodibilidade é estabelecida uma classe de vulnerabilidade. Este critério adotado para a definição das classes tem por base o Relatório Orientações para o Combate a Erosão do Estado de São Paulo, Bacia do Prado Grande, produzido pelo Instituto de Pesquisas Tecnológicas do Estado de São Paulo (IPT).

Figura 5.15: Mapa de Vulnerabilidade da região de Novo Gama – GO (2016).

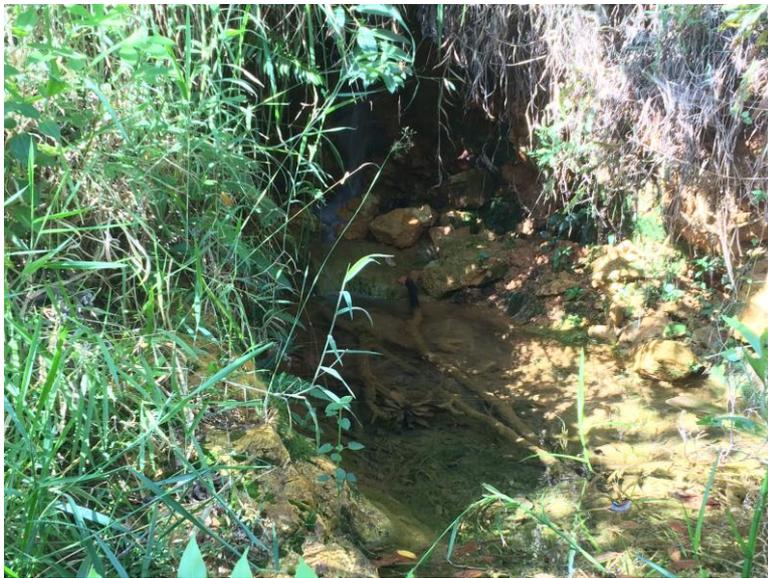
Verificou-se que a nascente 1 (figura 5.17) está em local com mata ciliar e galeria parcialmente preservadas, com corte ou remoção parcial da vegetação em sua proximidade, em que uma pequena parcela de vegetação nativa foi substituída por espécies de capim. A localização da nascente e respectiva APP estão apresentadas na figura 5.18. Essa nascente possui fitofisionomia de mata galeria com cerrado *stricto sensu* e seu solo é latossolo vermelho e latossolo amarelo, conforme mapa de pedologia da figura 5.14 (SIEG, 2005). A água apresentava-se com coloração transparente e sem odor.

Figura 5.17 – Foto da nascente 1 do Ribeirão Paiva. Fonte: Arquivo Pessoal (2016).

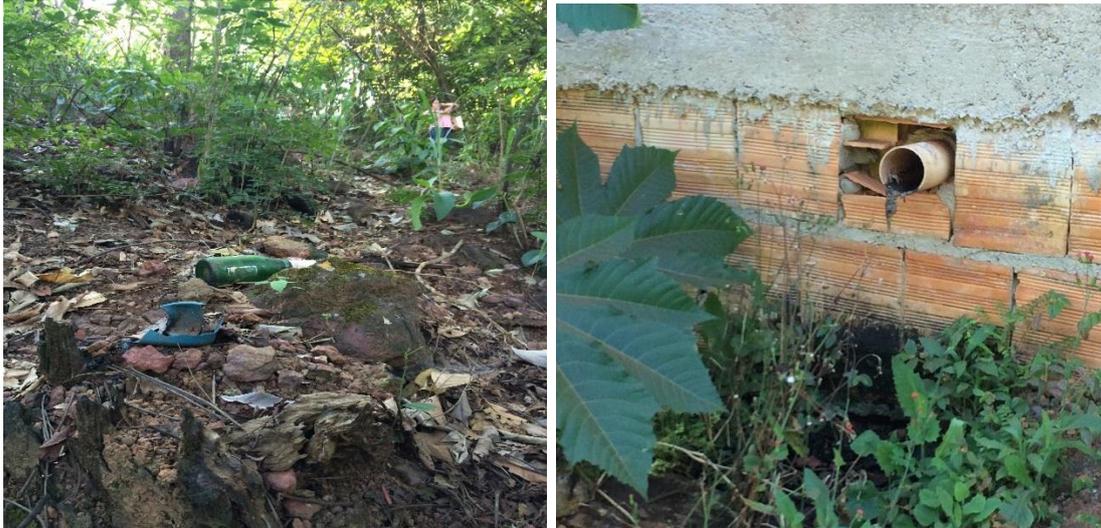
Com relação à poluição, as principais fontes são lixos e esgotos advindos de áreas residenciais que se encontram dentro e próximas da APP. Esse aspecto foi enfatizado por um morador que, no dia da visita, reclamou da irregularidade das coletas de lixo. Além disso, foram encontradas ligações clandestinas de esgoto nas áreas à jusante das nascentes escoando mata a fora e um grande acúmulo de resíduos sólidos, tanto nas suas margens quanto nas encostas e ruas acima delas (figura 5.19). Como o terreno é muito íngreme, muito lixo de vários tipos e esgoto podem ser levados às nascentes durante enxurradas. Logo, é uma área de impacto ambiental iminente, muito contaminada e apresenta risco à saúde pública local.

Figura 5.19 – Foto de acúmulo de lixo nas margens da nascente e ligação clandestina de esgoto. Fonte: Arquivo Pessoal (2016).

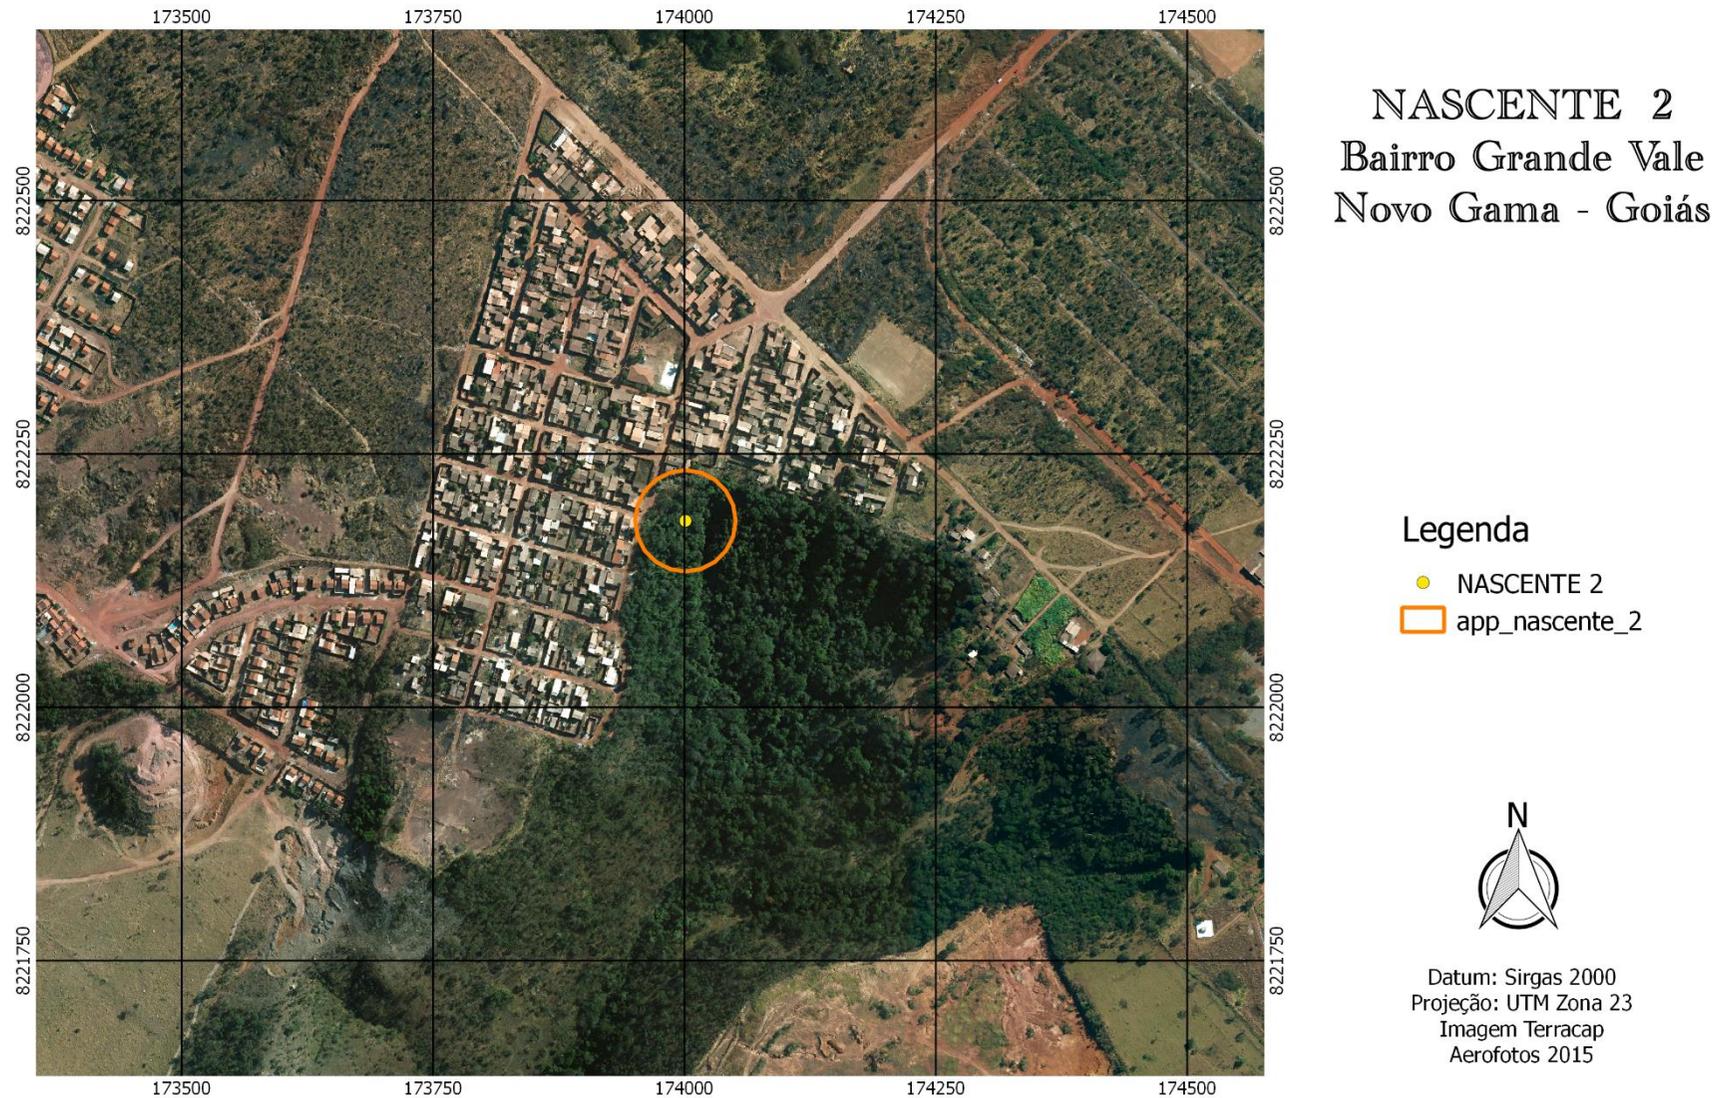
Figura 5.20 – Localização da nascente 2 e delimitação de sua APP de 50 metros. Elaboração: Luciana Costa e Bárbara Tobias (2016).

O segundo ponto visitado localiza-se numa propriedade privada no bairro Grande Vale, a uma distância de aproximadamente 0,45 km da Cascalheira JB, e foi denominado de “nascente 2”, conforme mostrada no mapa da figura 5.20. No entanto, trata-se de uma área que contém um conjunto de nascentes reunidas em um mesmo lugar. A água da nascente visitada apresentou-se transparente e sem odor.

Com relação ao disposto no Novo Código Florestal sobre limites de Áreas de Proteção Permanente de nascentes, verificou-se que as nascentes 2 e 5 (figuras 5.20 e 5.29) possuem habitações irregulares dentro do raio de 50 metros que são reservados para a APP. Essas invasões provavelmente ocorreram devido à falta de planejamento do desenvolvimento urbano e ausência de fiscalização e/ou interferências do poder público para o impedimento dessas construções. Logo, se essas áreas continuarem sendo negligenciadas, os riscos de aumentar o índice de invasões em APPs tende a aumentar, como é o caso das demais nascentes, onde já há residências próximas ao limite dos 50 metros que devem ser protegidos.

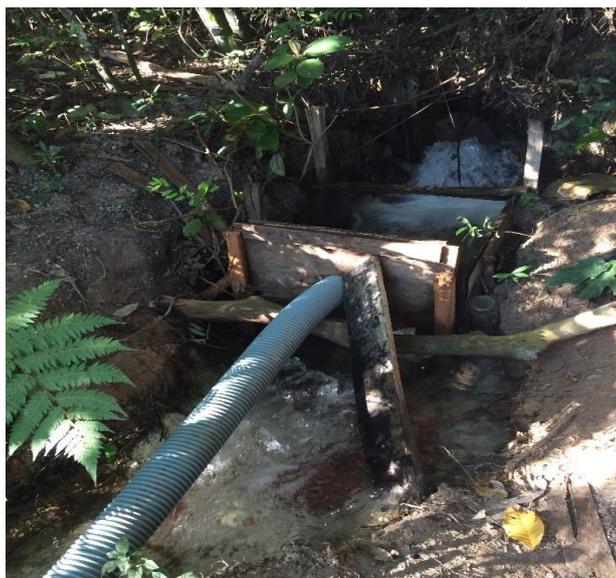
Existe uma placa do IBAMA na entrada da Área de Reserva Legal indicando que a água não é potável. Apesar desse indicativo, no dia da visita havia uma evidência de utilização da água da nascente, devido à presença de tubulação que transportava água da nascente (figura 5.21). Segundo a fiscal que acompanhava a visita, possivelmente essa água captada seria usada em obras próximas. Este foi o único tipo de exploração identificado. Além disso, como informação adicional, a fiscal também relatou a presença de fossas sépticas na área de residências que fazem limite com a APP dessa nascente.

Figura 5.21 – Foto de captação de água da nascente. Fonte: Arquivo Pessoal (2016).

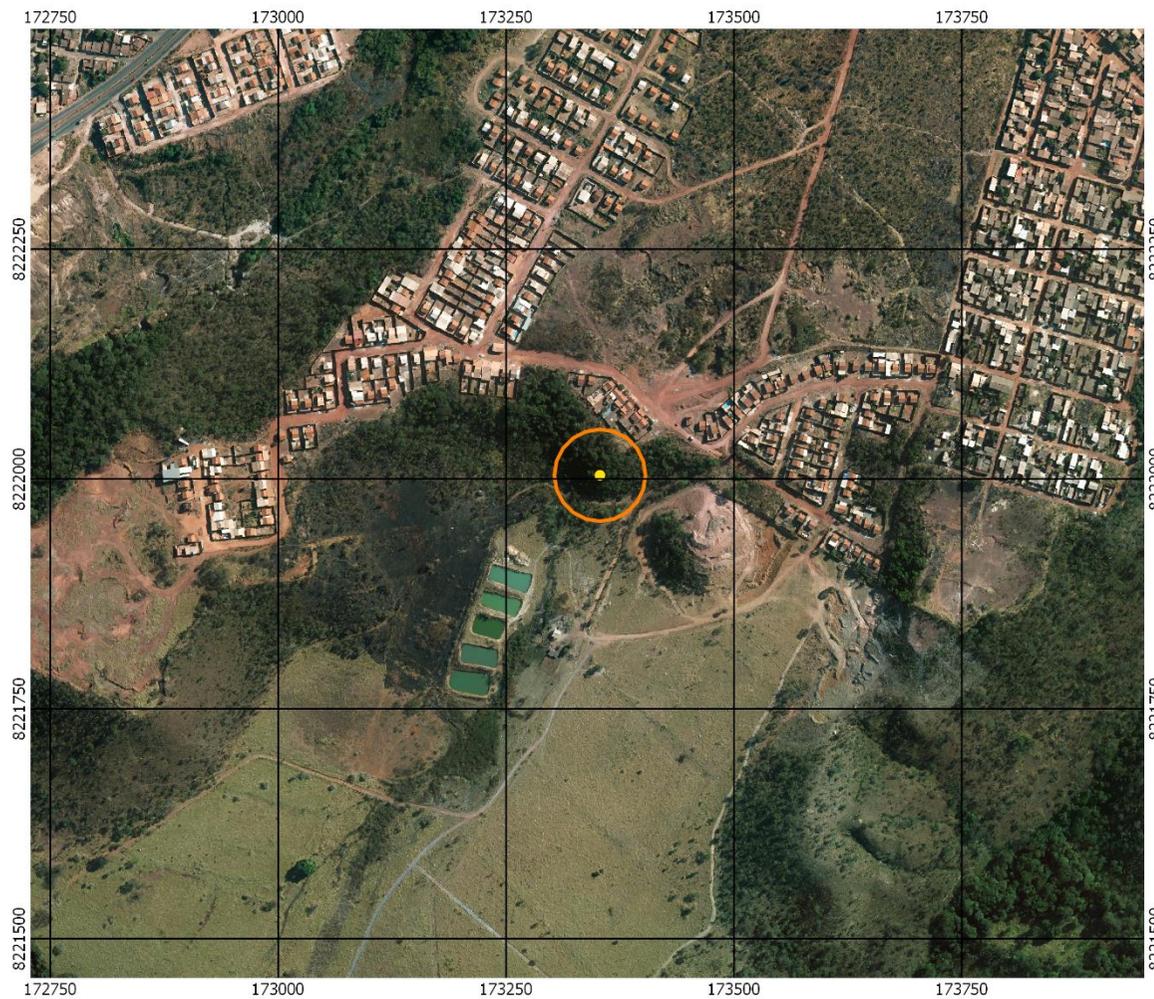
NASCENTE 3  
Bairro Negreiros  
Novo Gama - Goiás

Figura 5.22 – Localização da nascente 3 e delimitação de sua APP de 50 metros. Elaboração: Luciana Costa e Bárbara Tobias (2016).

Essa área de Reserva Legal é relativamente próxima da área urbana (figura 5.22), que encontra-se no limite da Área de Preservação Permanente. Não há nenhum indicativo de erosão ou assoreamento na área. Com relação à fauna, verificou-se o mesmo das nascentes anteriores, ou seja, não há animais exóticos, apenas nativos, principalmente macacos e aves.

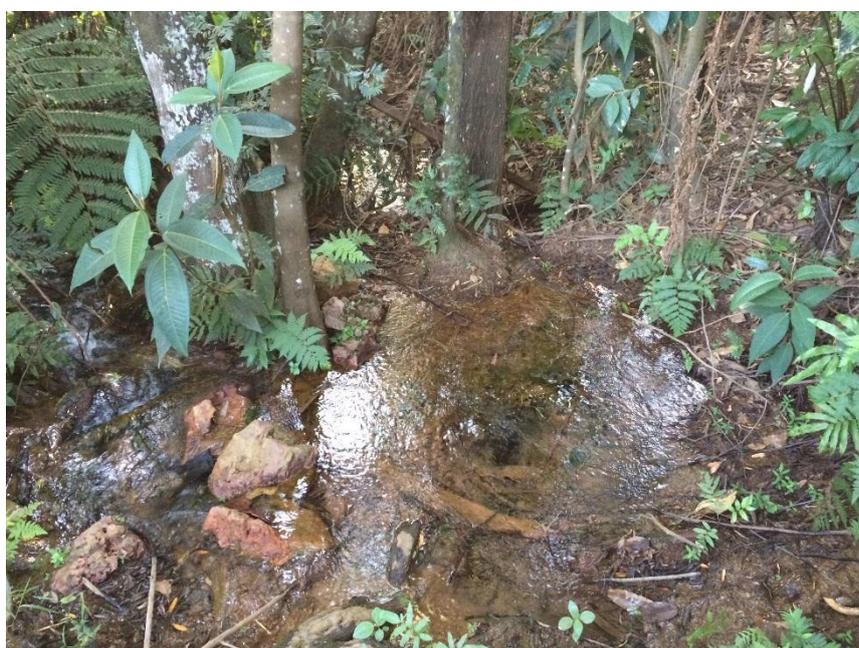
Há mata ciliar nos arredores da nascente, havendo indícios de corte ou remoção parcial da vegetação nativa. Além disso, não foram identificados processos erosivos visíveis na margem.

Figura 5.23 – Foto da nascente 4. Fonte: Arquivo Pessoal (2016).

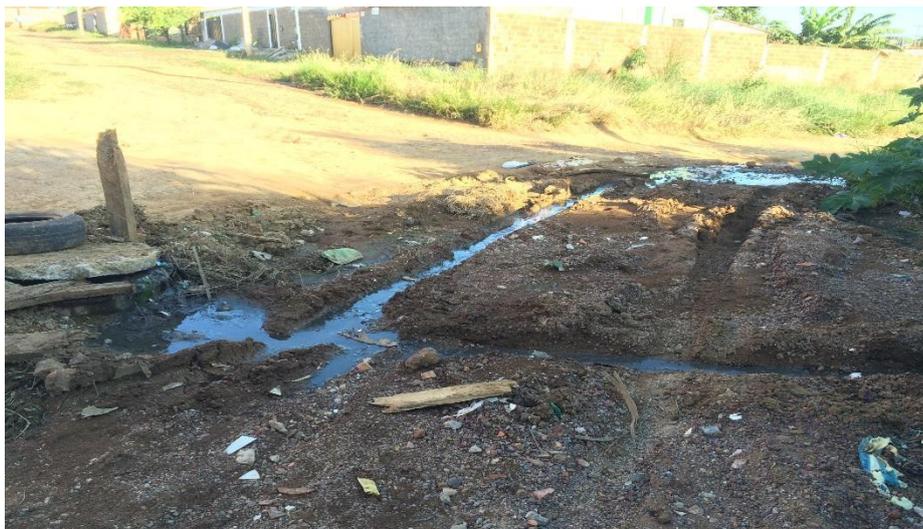
animais, visto que foram identificadas pegadas nas margens. A presença desses animais também contribui para a desestabilização das margens da nascente e compactação do solo da margem. Além disso, a água também possivelmente é contaminada por esses animais, já que seus dejetos foram encontrados nas margens das nascentes. Outro tipo de uso comum dessa nascente, por estar no perímetro urbano e ser de fácil acesso, é com a finalidade de lazer.

Figura 5.24 – Foto de vazamento de rede de esgoto próximo à nascente 4. Fonte: Arquivo Pessoal (2016).

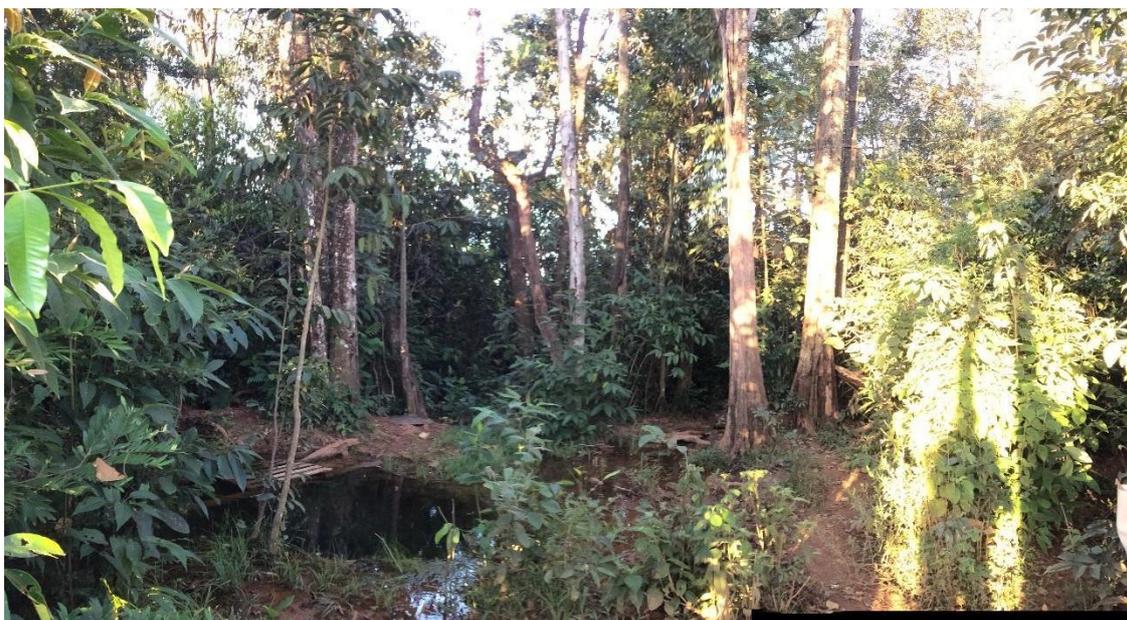
A última nascente visitada localiza-se no bairro Lunabel, em área pública, e a delimitação de sua APP é ilustrada na figura 5.29. Essa nascente é classificada como difusa, pois tem fluxo de água em vários pontos do terreno. Além disso, a formação vegetal na área é repleta de buritis, o que é característico de Vereda (figura 5.26), e o solo é hidromórfico do tipo latossolo vermelho e latossolo amarelo (SIEG, 2005). Não foi identificado corte nem substituição da vegetação nativa em torno da nascente, porém há desmatamento de vegetação em área próxima.

Figura 5.26 – Foto da nascente 5 – Vereda. Fonte: Arquivo Pessoal (2016).

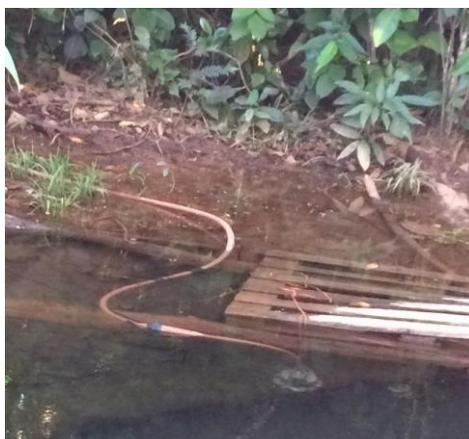
No dia da visita, identificou-se a presença de uma bomba de sucção na nascente (figura 5.27). No entanto, não se sabe a destinação da água bombeada nem a procedência da bomba.

Figura 5.27 – Foto de bomba de sucção na nascente 5. Fonte: Arquivo Pessoal (2016).

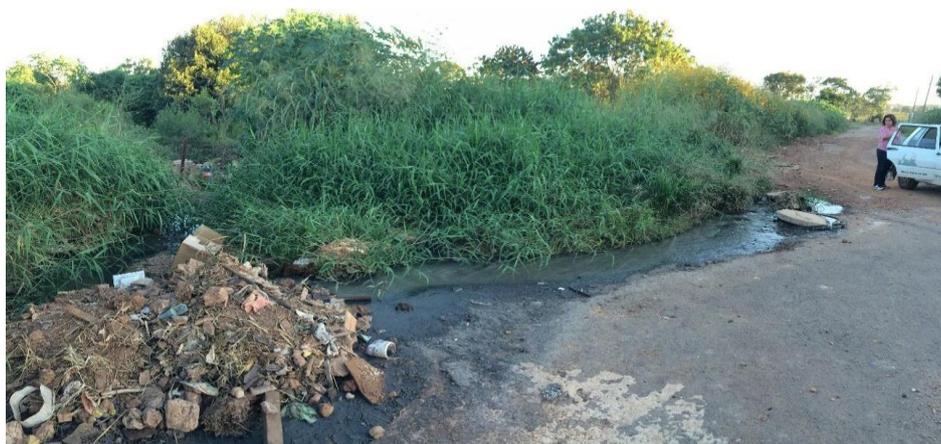
Na nascente em si e em suas margens não há presença de lixo. Porém, nas redondezas da área, caracterizada por edificações residenciais, há muitos resíduos dispostos de forma inadequada. Além disso, outra fonte de poluição visível é o esgoto clandestino sendo lançado diretamente no córrego, perto da vereda, além de vazamento nas ruas (figura 5.28) que serão levados para as nascentes juntamente com as águas pluviais, agravando o quadro de poluição.

Figura 5.28 – Foto de vazamento de esgoto próximo à nascente 5. Fonte: Arquivo Pessoal (2016).
