**ALAGAMENTOS E INUNDAÇÕES EM ÁREAS  
URBANAS: ESTUDO DE CASO NA CIDADE DE  
SANTA MARIA - DF**

Monografia de graduação submetida ao Departamento de Geografia da Universidade de Brasília, como requisito para obtenção do grau Bacharel em Geografia.

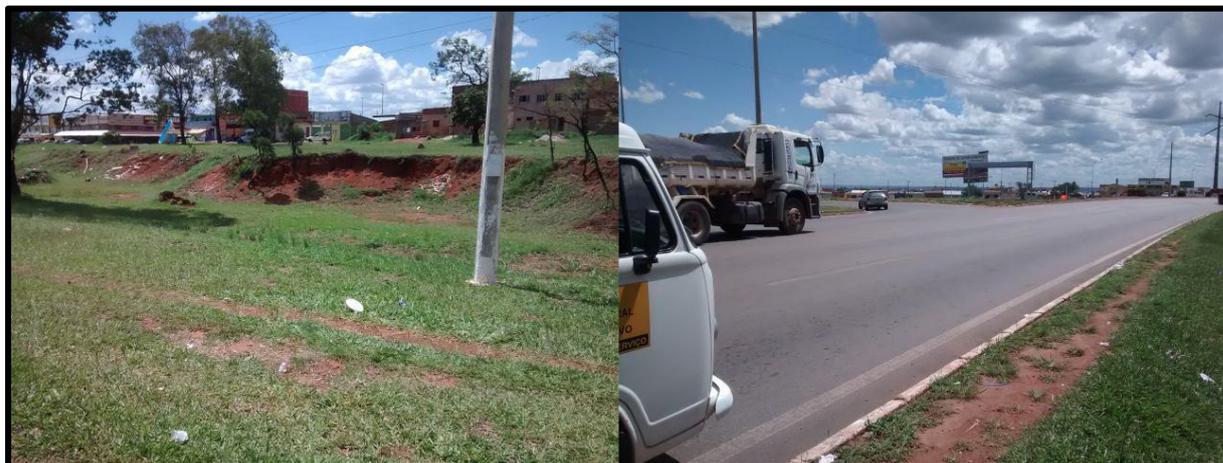
**Figura 5:** Área de solo exposto no ponto 5, final da avenida Alagado. Pode se observar na imagem o solo exposto e com princípio de erosão. A área tem frequentes alagamentos na estação chuvosa. DF-290, divisa com Goiás. Fotos retiradas pela autora em trabalho de campo no dia 26/02/2016.

PDDU-2008 (Plano Diretor de Drenagem Urbana) como erosão leve, que não apresenta riscos. No entanto, em visita ao local, pode-se afirmar que a área se encontra com notáveis pontos de degradação do solo, que levam a ocorrências frequentes de alagamentos na estação chuvosa.

O quinto e último ponto (P5) está localizado na divisa entre Santa Maria e Novo Gama-GO e está classificada pelo PDDU-2009 como área de solo exposto e degradado (Figura 5).

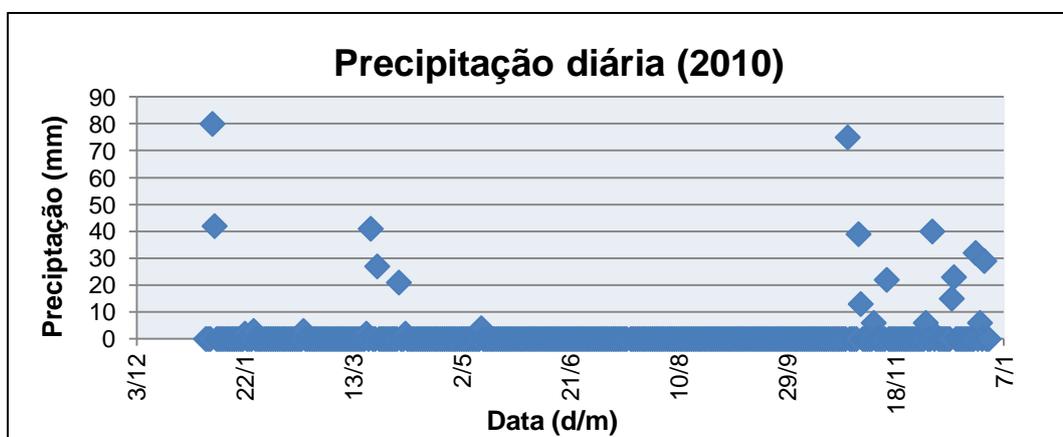
**Gráfico 1. Precipitação diária do ano de 2010**

No ano de 2010, na data de 07 de janeiro, registrou-se 80mm na estação metereológica RONCADOR, ao mesmo que diversos jornais locais reportaram alagamentos e inundações por todo DF. A cidade de Santa Maria esteve presente em reportagens do jornal “Correio Braziliense”, como uma das regiões que ocorreram alagamentos nesta data. No gráfico de precipitação diária do ano 2010 (Gráfico 1), o registro na estação mostra o evento citado como a maior precipitação de todo ano.

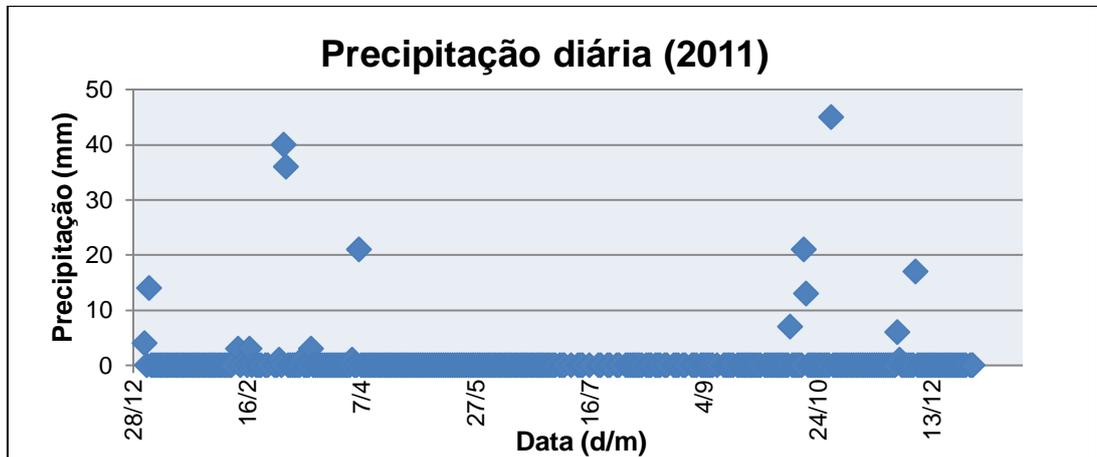
Gráfico 2. Precipitação diária do ano de 2011

No ano de 2011, a estação registrou um evento extremo de precipitação no dia 18 de março, juntamente a um evento de alagamento na avenida Alagado. No gráfico 2, observa-se que é o maior registro anual nesta data.

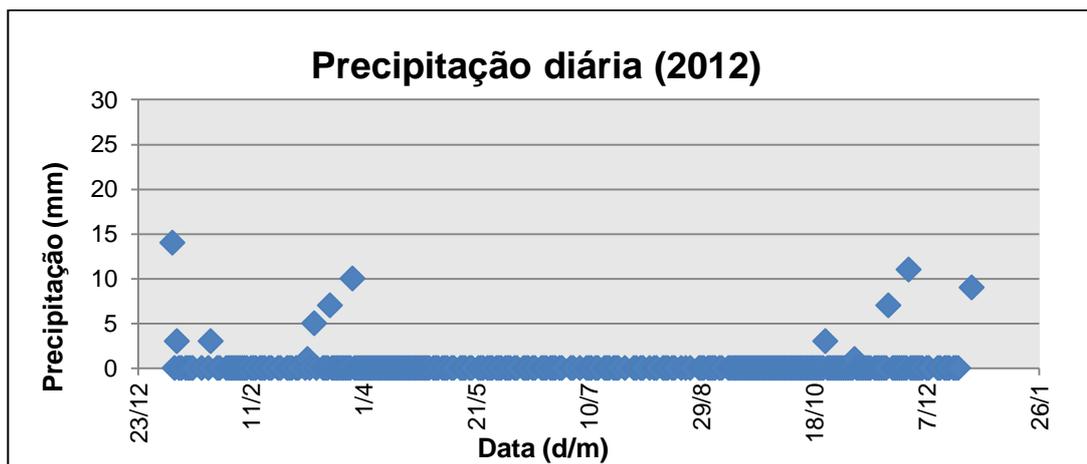
Gráfico 3. Precipitação diária do ano de 2012

Em 2012 não houveram registros de alagamentos reportados pela mídia, no entanto, no gráfico 3 que mostra as precipitações anuais, dois dias se destacam, dia 18 de março e dia 27 de novembro.

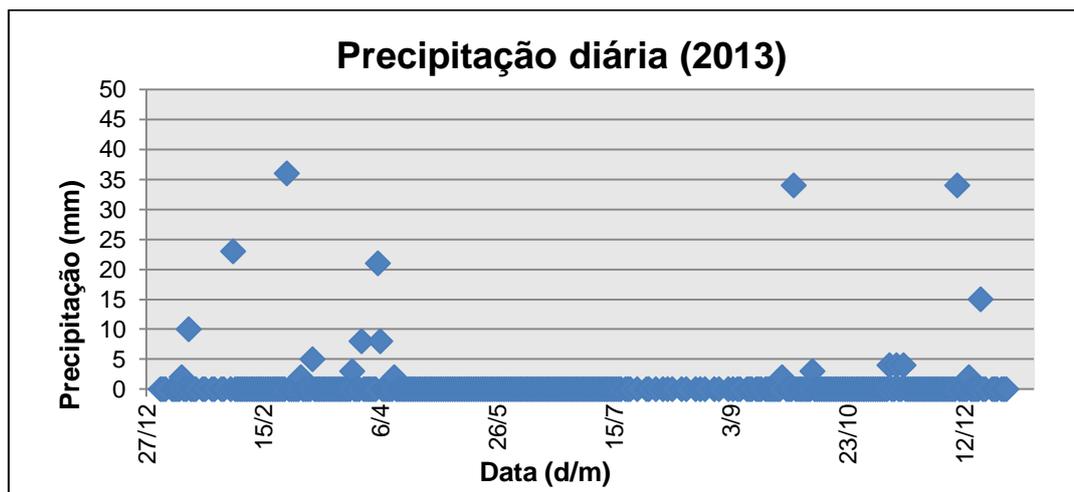
**Gráfico 4. Precipitação diária de 2013**

De acordo com o jornal local da Santa Maria “Radar Santa Maria”, no dia 24 de janeiro de 2013, a avenida Alagado estava inundada em diversos pontos. A estação metereológica registrou uma precipitação de 85,6mm (Tabela 2). Neste ano, como está mostrado no gráfico 4 de precipitação diária, o evento e citado foi o de maior precipitação do ano na região.

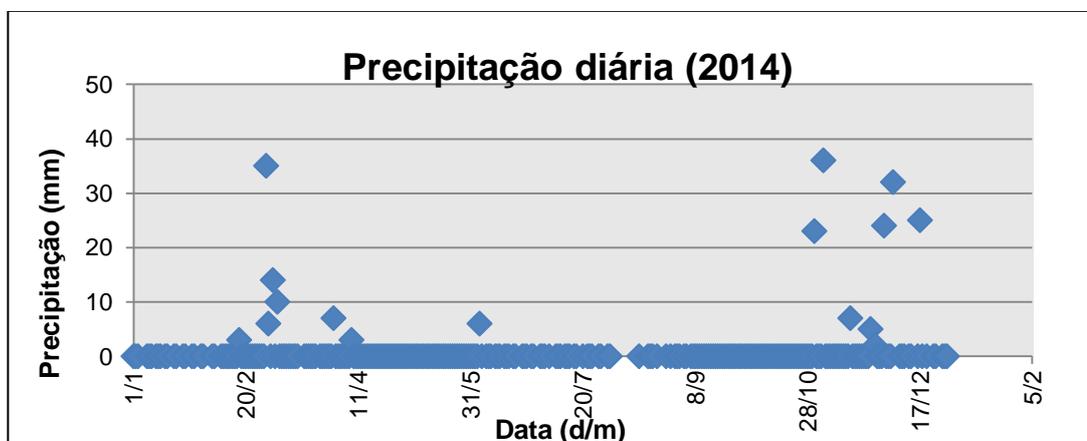
**Gráfico 5. Precipitação diária do ano de 2014.**

O ano de 2014 é o ano de maior registro pela média local da ocorrência de alagamento na avenida, com cinco registros (Tabela 1). Na data de 24 de dezembro a estação metereológica registrou a precipitação de 92,5mm, também a maior daquele ano, como pode ser analisado no gráfico de 2014 (Gráfico 5).

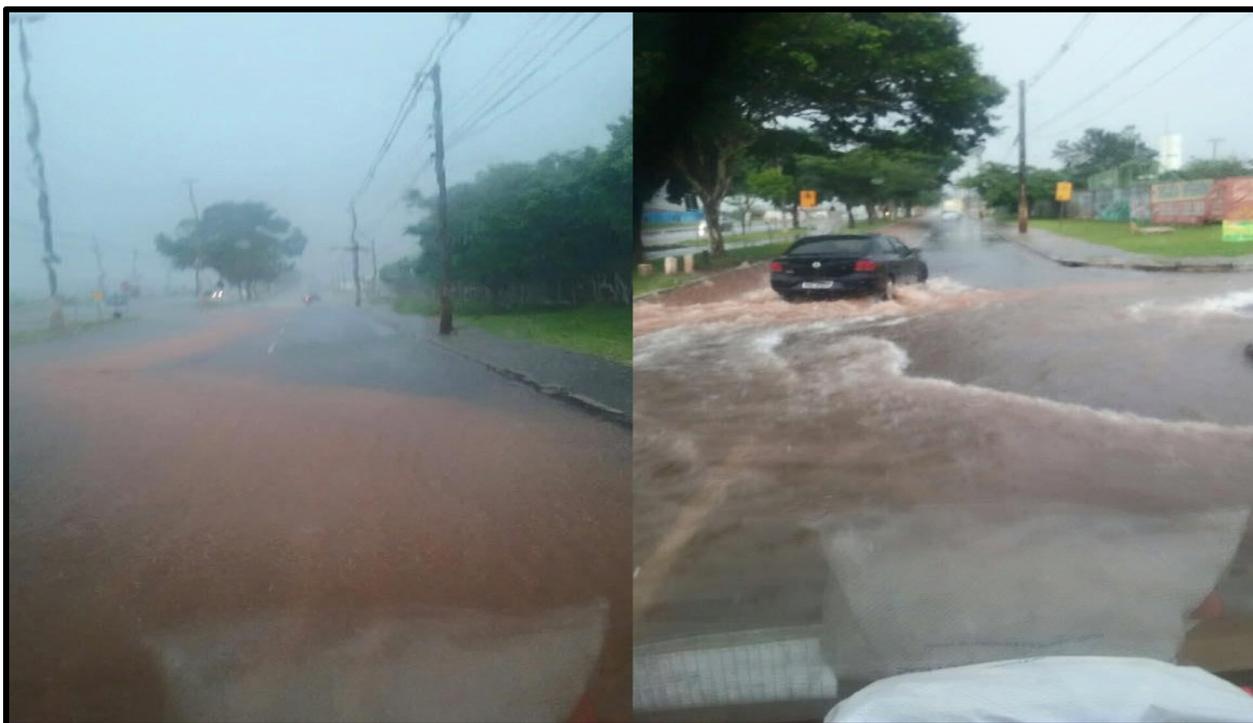
**Figura 6:** Alagamento na avenida Alagado - 24/12/2014

Diversas reportagens locais anunciaram o episódio e moradores de Santa Maria relataram em redes sociais que os alagamentos duraram por todo dia, pois a chuva foi extrema em horários diferentes. A figura 6 mostra o ponto 3 do mapa de risco (Figura 8), um ponto da via (quadra 108 sul) que é beirada por uma grande área de Cerrado sensu stricto.

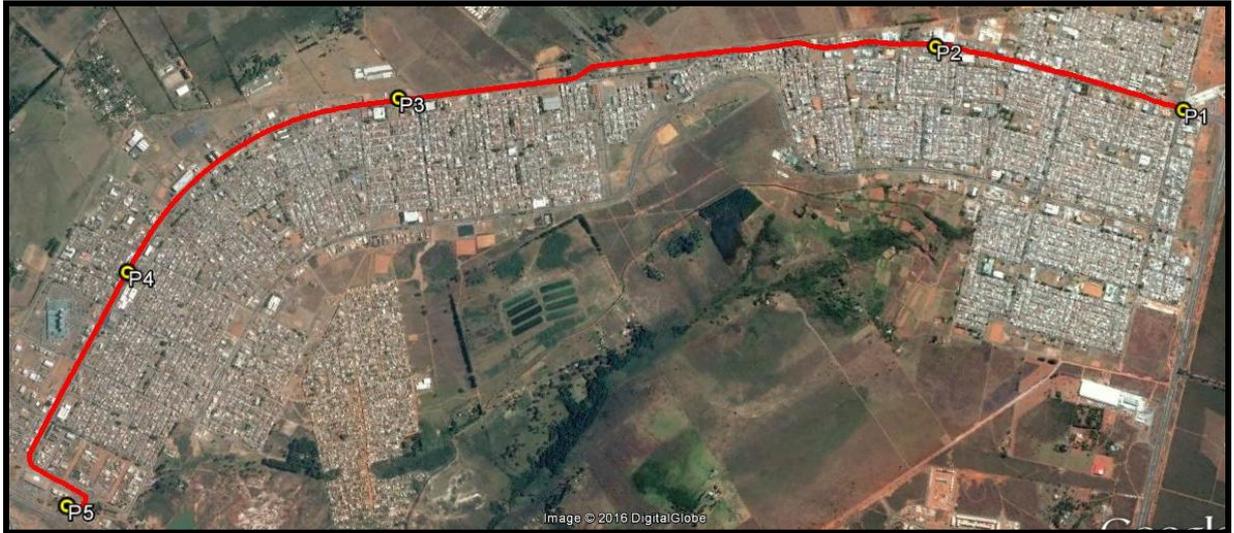
**Figura 7:** Recorte de imagem de pontos dos recorrentes alagamentos da avenida Alagado. Google Earth, 2016.

Para a definição dos pontos de risco de alagamentos, foram analisados, junto ao mapa de elevação da área, os locais com maior frequência de eventos. O primeiro ponto (P1) é o mais evidente pois se encontra na entrada da cidade e o cruzamento de veículos fica completamente alagado gerando engarrafamentos e acidentes. A região apresenta um pequeno espaço verde na área entre as duas mãos da avenida, porém todo entorno é tomado por estacionamentos e áreas de solo exposto e degradado.

O segundo ponto (P2) está localizado na região mais movimentada da cidade. Com a criação do Shopping de Santa Maria, a área tem uma grande concentração de comércio. As únicas “ilhas verdes” estão presentes entre as mãos da avenida, mas ainda são insuficientes para drenar a água da chuva no caso de um evento extremo.

O ponto 3 (P3), como já citado, está localizada em um espaço em que a Alagado encontra uma área de Cerrado sensu stricto. O local, apesar de ser próximo ao cerrado, apresenta um relevo mais declinado. Neste ponto são encontrados áreas com muito entulho e lixo despejados pelos moradores.

O ponto em frente ao Hospital de Santa Maria (P4) tem a pista levemente ondulada e muito impermeabilizada. Os canteiros centrais se encontram-se sem vegetação e com os solos expostos e degradados.

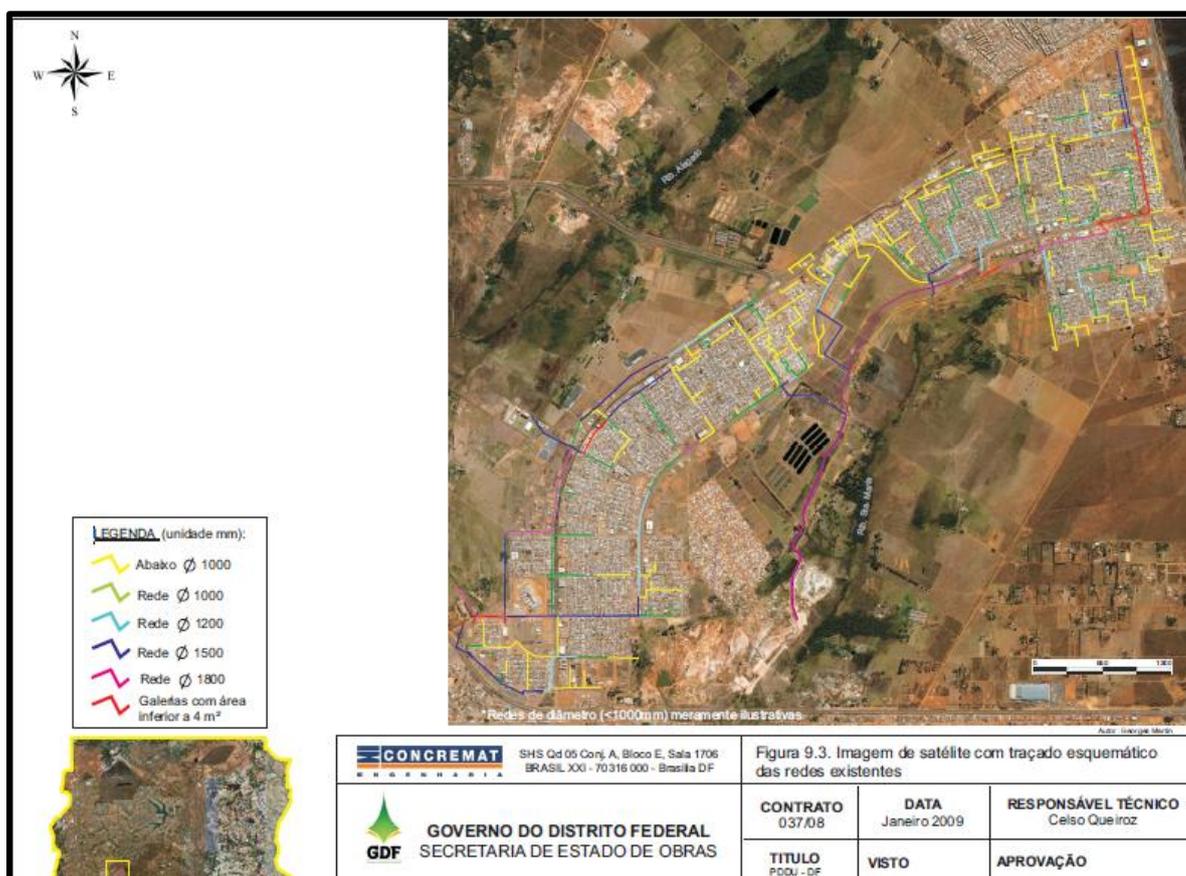
**Figura 9:** Mapa de rede de drenagem urbana de Santa Maria.  
**Fonte:** PDDU-DF, 2008.

A região administrativa de Santa Maria possui com uma rede de drenagem pluvial implementada em toda área urbana. (Figura 9) Analisando os pontos de risco com a rede de drenagem, grande parte da avenida Alagado é sustentada por uma rede abaixo de 1000mm (Ponto 2 e 3). O primeiro ponto de risco de alagamento, no início da avenida, utiliza a rede 1200mm. A mesma região também possui uma rede com área inferior a 4m<sup>2</sup>. O quarto ponto de risco dispõe de uma rede de 1500mm e o último ponto de uma rede de 1200~1500mm.

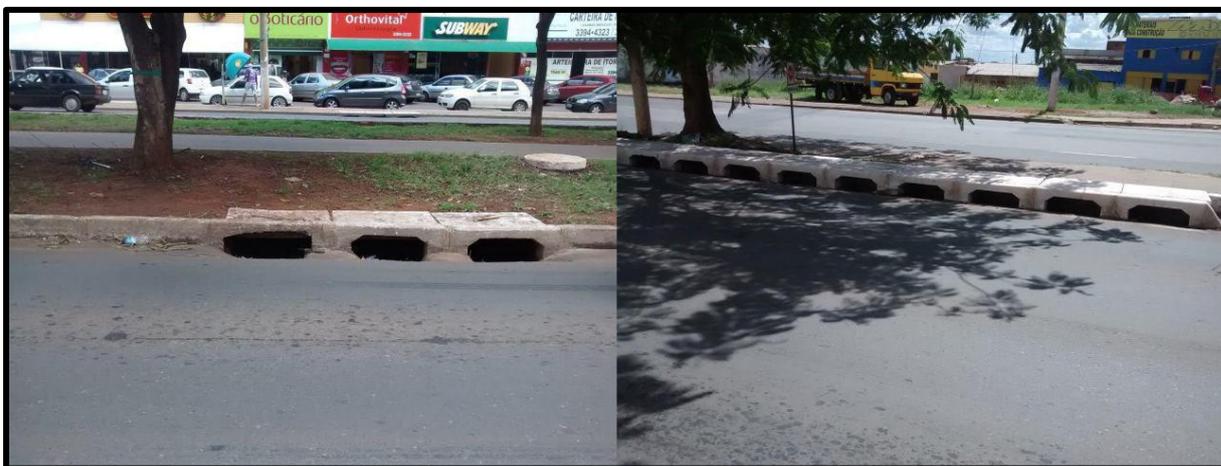
A saturação dos sistemas convencionais de drenagem da Santa Maria também ficou evidente a partir dos problemas enfrentados. Apesar de o sistema ser implantado, é ineficiente diante do nível de impermeabilização do solo e da expansão urbana. O sistema não suporta os eventos extremos de chuva e é por este motivo que o problema, mesmo com o passar dos anos, não apresenta melhora.

**Figura 10:** Bocas-de-lobo em diferentes pontos da av. Alagado.  
Foto retirada em trabalho de campo feito no dia 26/02/2016.

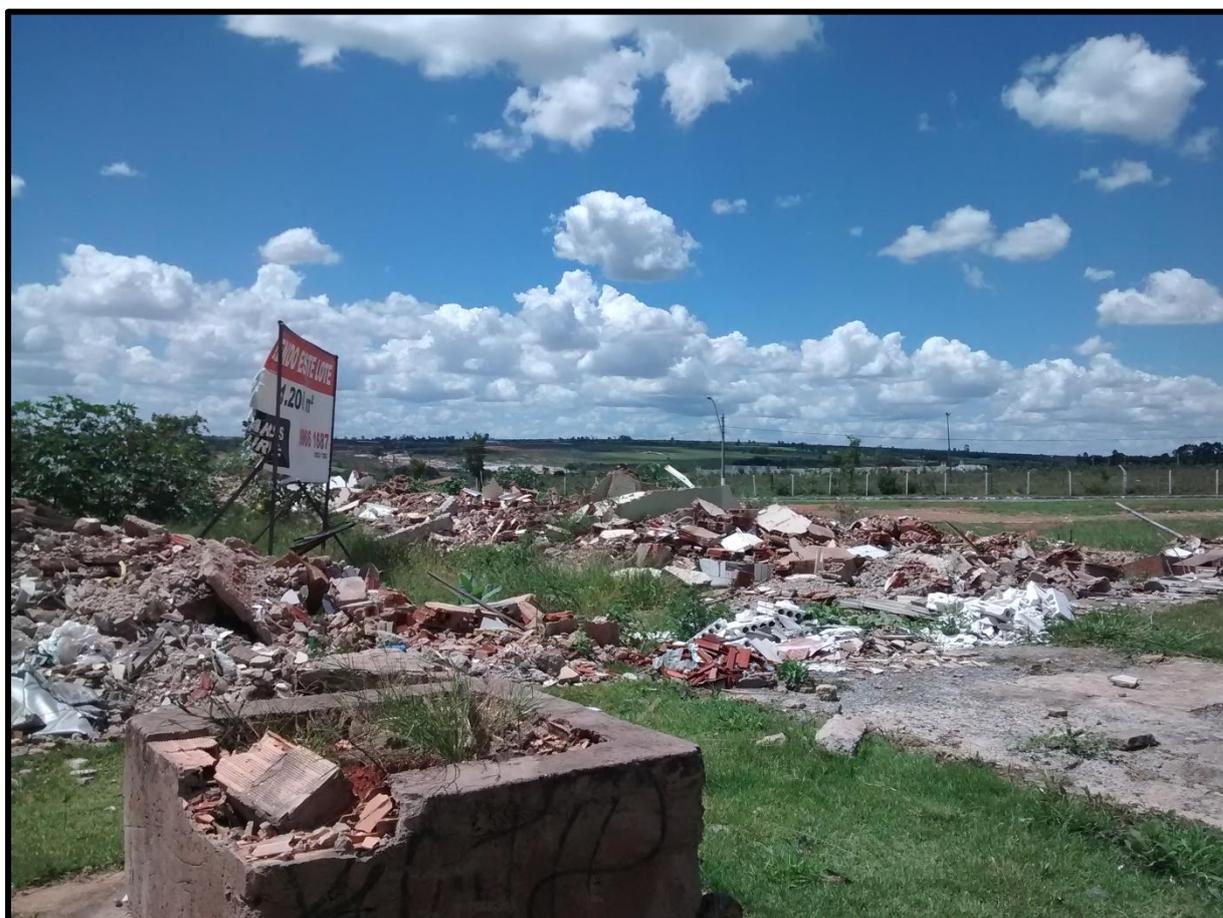
**Figura 11:** Entulho e lixo em área de Cerrado beirando a av. Alagado.  
Foto retirada em trabalho de campo feito no dia 26/02/2016.

No entanto, a população utiliza a área verde para despejar entulho e lixo. A presença de lixo no local propicia à ocorrência de alagamentos, pois os resíduos sólidos podem ser levados pela água para a rede de drenagem, entupindo as bocas-de-lobo e acarretando em outros alagamentos. A presença do lixo também ocasiona outros problemas à população e ao meio ambiente local, como a proliferação de doenças pela água contaminada e o escoamento dessas águas pluviais para os córregos Santa Maria e Alagado.
