**ANÁLISE COMPUTACIONAL DO VIADUTO SOBRE A GALERIA DOS
ESTADOS: ESTUDO DE CASO**

MONOGRAFIA DE PROJETO FINAL EM ENGENHARIA CIVIL

UNIVERSIDADE DE BRASÍLIA

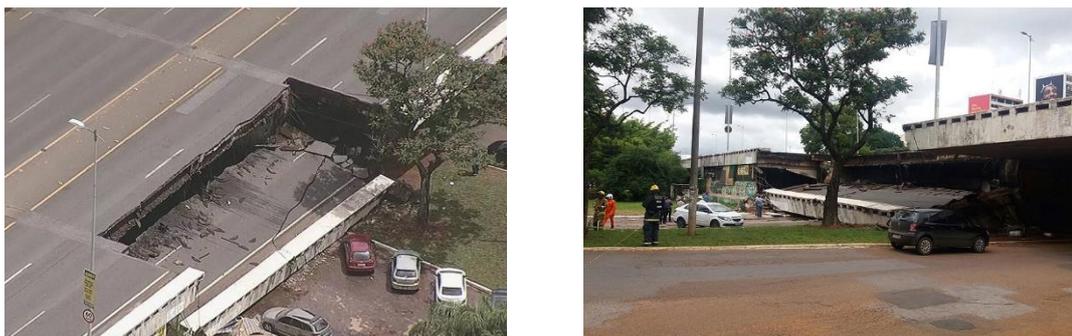
No dia 06 de fevereiro de 2018 houve o desabamento de parte do viaduto do Eixão Sul sobre a Galeria dos Estados em Brasília-DF (Figura 1.1). O acidente ocorreu pela manhã sem deixar vítimas, contudo, houve perda material com o soterramento de alguns carros que estavam estacionados sob a estrutura.

Figura 1.1 – Colapso parcial do viaduto sobre a Galeria dos Estados (VEJA, 2018)

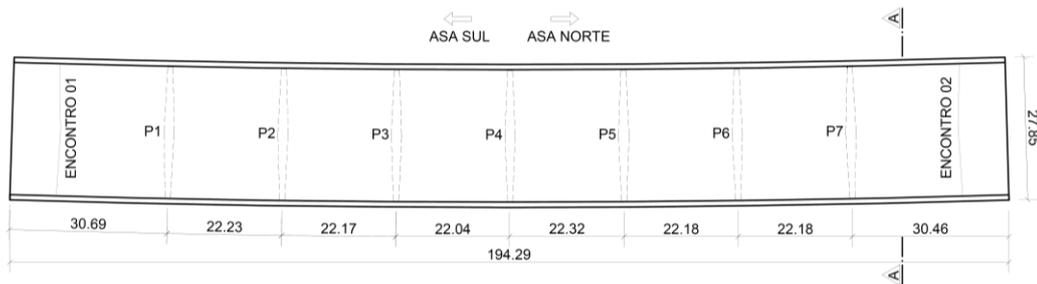
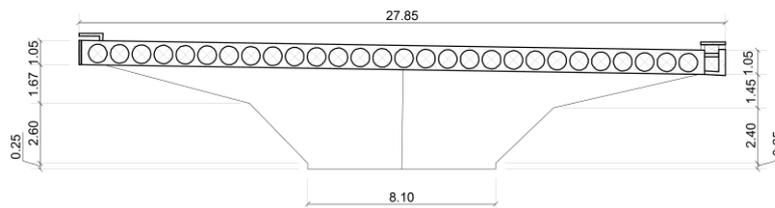
comprimento e 28 m de largura. A ruptura ocorreu na região entre os pilares P6 e P7 como mostra a Figura 1.2.

a) Disposição dos vãos

b) Corte AA

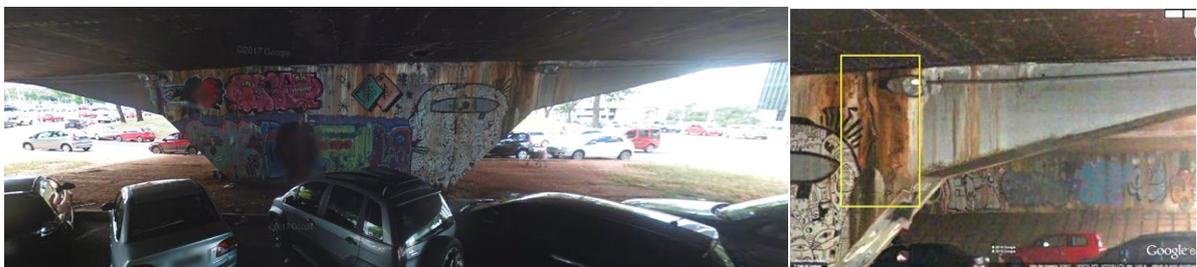
Figura 1.3 – Pilar P7 antes do colapso e detalhe da trinca no balanço. Fonte: *Google street view*

Um estudo realizado pela Universidade de Brasília, apresentado à população numa coletiva de imprensa, indicou que as causas do acidente foram a perda da capacidade resistente dos pilares devido à corrosão dos cabos de protensão. A corrosão se deu pela infiltração de água na estrutura, provida pelo aparecimento de trincas na superfície do tabuleiro no sentido transversal ao pilar e nas juntas entre a laje e o pilar P7 na região em balanço, que acabou atingindo a armadura ativa, provocando a ruptura dos cabos de protensão. A Figura 1.3 mostra o pilar P7 pelo *Google street view* antes do colapso, bem como um detalhe da região do balanço em que se percebe a necessidade de um reparo emergencial devido à entrada de água pelas trincas.

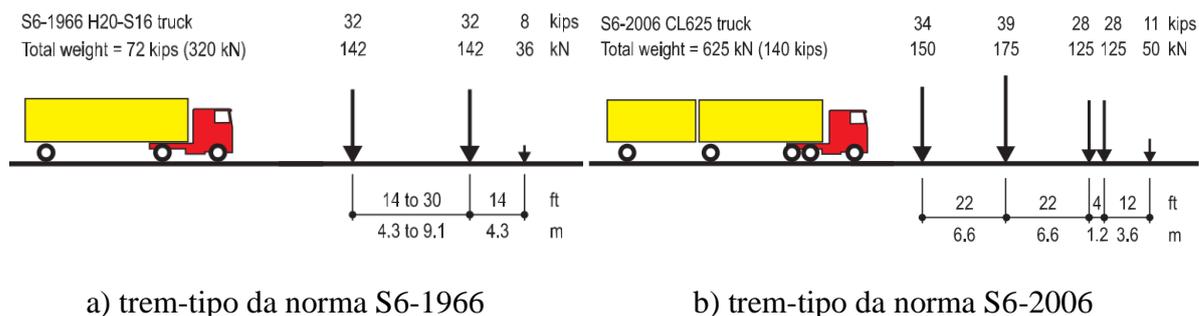
O carregamento da estrutura correspondeu à solicitação das calçadas, asfalto, canteiro central e trem-tipo. O trem-tipo da norma S6-1966 era o H20-S16, que possuía peso total de 320 kN, distribuídos em 3 eixos. Já o trem-tipo da S6-2006 é o CL625 que possui 5 eixos, com peso total de 625 kN, cerca de 2 vezes maior que o anterior.

Figura 2.6 – Comparação entre os trens-tipo das normas da CSA (MITCHELL *et al.*, 2011)

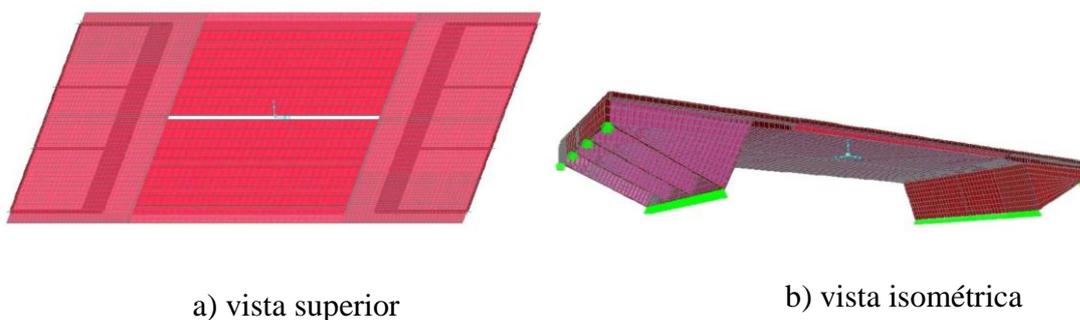
O modelo 3D em elementos finitos é mostrado na Figura 2.7. Os dois módulos que formam o vão central foram modelados como uma estrutura monolítica multicelular representando as vigas-caixão, utilizando elementos finitos de placa. Também foram detalhados os encontros do viaduto, compostos por paredes verticais e trapezoidais e a laje em balanço que tinha espessura variável (Figura 2.7b).

Figura 2.7- Modelagem 3D do viaduto de la Concorde (MITCHELL *et al.*, 2011)

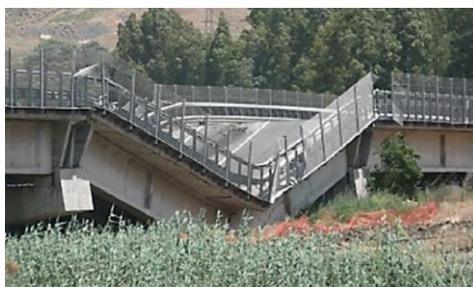
Anania, Badalà e Agata (2018) apresentam a investigação do colapso parcial do Petrulla Viaduct em Licata, sul da Itália, ocorrido em agosto de 2014. A superestrutura, de concreto protendido, era composta de 13 vãos de comprimentos variáveis entre 35 m e 50 m. As causas do acidente foram os efeitos da corrosão induzida por cloretos bem como falhas no projeto de posicionamento dos cabos de protensão. O modo de colapso consistiu na formação de uma rótula plástica no meio de um dos vãos como mostra a Figura 2.10.

Figura 2.10 – Colapso do viaduto Petrulla (ANANIA; BADALÀ; AGATA, 2018)

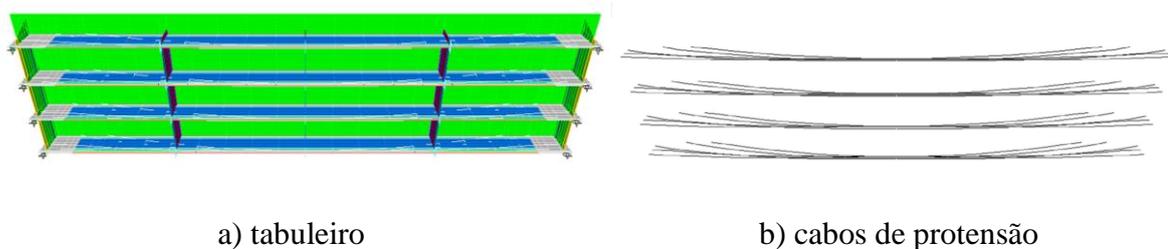
estrutura 3D de toda a extensão das vigas protendidas (Figura 2.11a), em que inicialmente atribuiu-se as características dos materiais adotadas em projeto para servir de referência e num processamento seguinte adotou-se os valores encontrados a partir dos testes de laboratório. Já o segundo, estuda somente a seção transversal de uma viga considerando os efeitos da corrosão e dos erros de projeto notados após o colapso (Figura 2.14).

Figura 2.11 – Modelagem 3D do viaduto Petrulla (ANANIA; BADALÀ; AGATA, 2018)

As vigas foram modeladas com elementos de casca para permitir a colocação da armadura, os cabos de protensão com elementos de *frame* (Figura 2.11b), ligados aos elementos de casca por *links* que simulavam a interface das barras com o concreto. Assim, na análise não linear, a rigidez desses elementos era alterada a cada estágio do processamento, a fim de simular a degradação da argamassa, o que gerou diferentes condições de aderência entre os materiais.

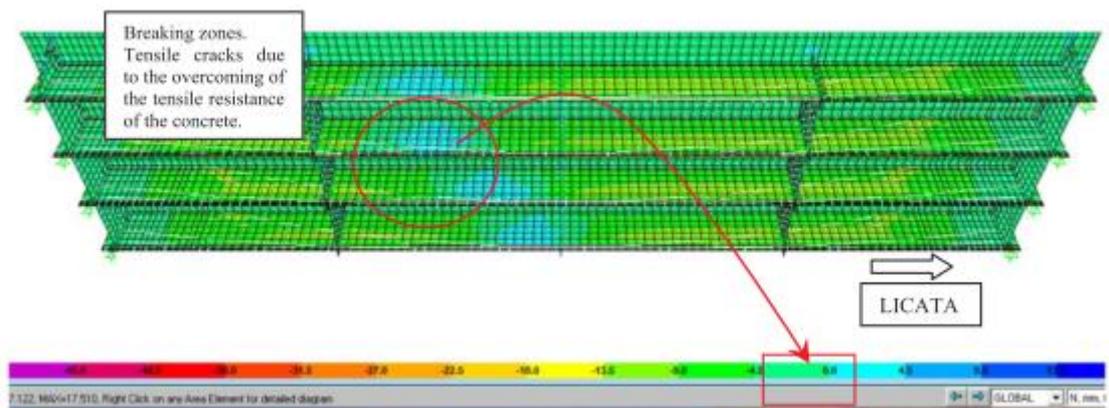
O processamento foi realizado com um tipo de análise do SAP2000 que considera várias etapas de construção, que no caso partiu desde a colocação das vigas até atribuição das cargas na laje. Depois também foram incluídos outros estágios: consideração da fluência e variação do diâmetro dos cabos para 90% do original para simular corrosão das cordoalhas juntamente com a variação da rigidez dos *links*, como dito anteriormente. Com a convergência de resultados dessa última etapa, o diâmetro dos cabos foi reduzido gradualmente até 39%. Mais de 50 modelos foram estudados variando-se o número de cabos com corrosão. A Figura 2.12 mostra as tensões normais no viaduto num estágio de carregamento próximo ao colapso e a Figura 2.13 indica a porção dos cabos sob corrosão, posição determinada pelas análises *in situ*.

Figura 2.12 – Tensões normais no estágio de carregamento próximo ao colapso (ANANIA; BADALÀ; AGATA, 2018)

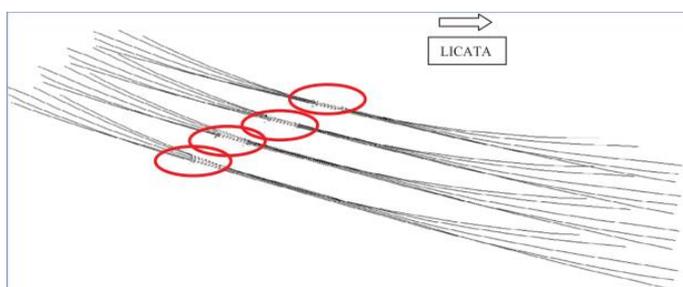
Figura 2.13 – Porção dos cabos sob corrosão (ANANIA; BADALÀ; AGATA, 2018)

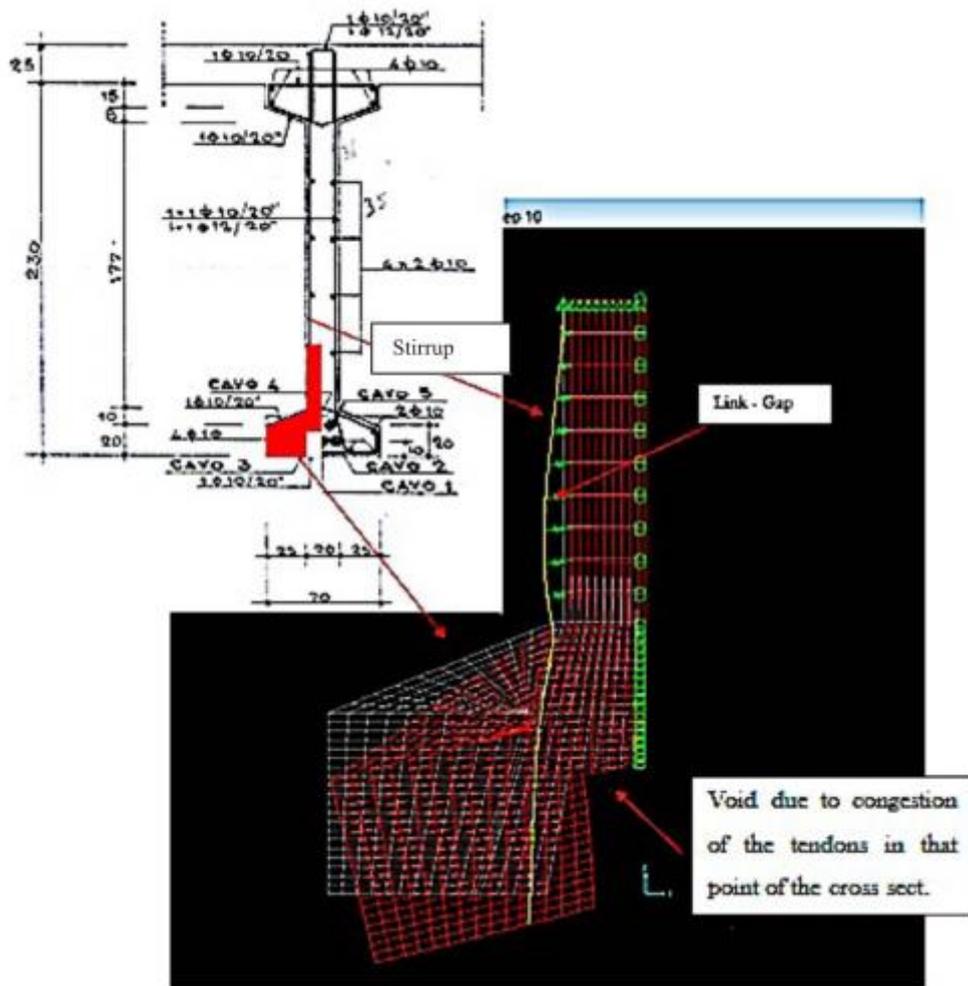
A Figura 2.14 mostra a segunda modelagem realizada, considerando apenas parte da viga longitudinal onde foram observados os vazios devido ao congestionamento da armadura de protensão.

Figura 2.14 – Configuração deformada da parte da viga estudada (ANANIA; BADALÀ; AGATA, 2018)

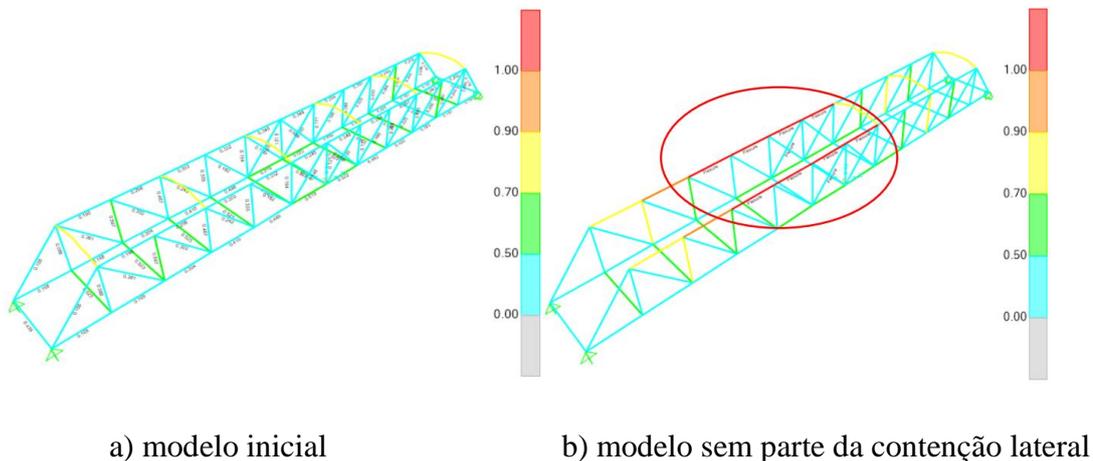
A análise foi feita através de um modelo 3D em elementos finitos utilizando o *software* SAP 2000. Dois modelos foram analisados, com ou sem os suportes laterais como mostra a Figura 2.18. O carregamento considerado foram o peso próprio da ponte, a camada de asfalto e a carga de cada caminhão no momento do colapso, estimada em 16 toneladas. Vários casos de carregamento foram criados variando-se a posição de um dos caminhões, sendo que o outro estava em uma das extremidades da ponte no momento da queda.

Figura 2.18 – Modelagem 3D da ponte Meeliyadda (ATAPATTU *et al.*, 2016)

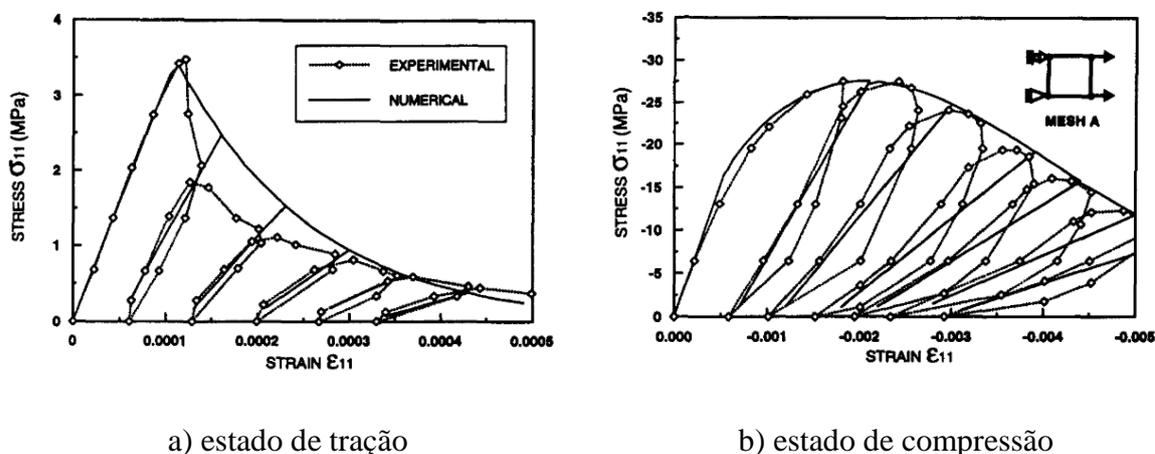
Figura 2.19 – Solução numérica de carregamento cíclico uniaxial comparada com resultados experimentais (LEE; FENVES, 1998)

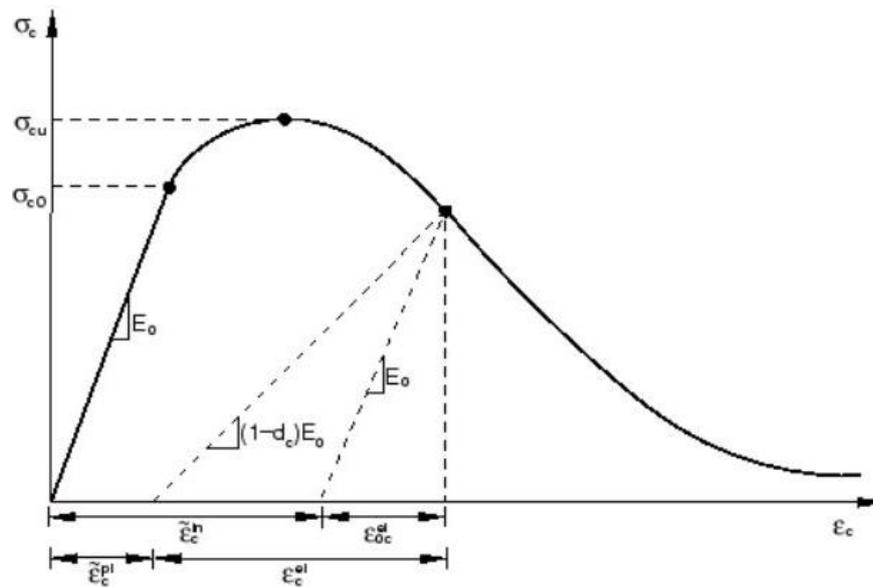
Onde, $\varepsilon_{0c} = \sigma_c / E_0$ como ilustrado na Figura 2.20.

Figura 2.20 – Definição da deformação inelástica usada para definição dos dados de endurecimento (DASSAULT SYSTÈMES SIMULIA, 2014)

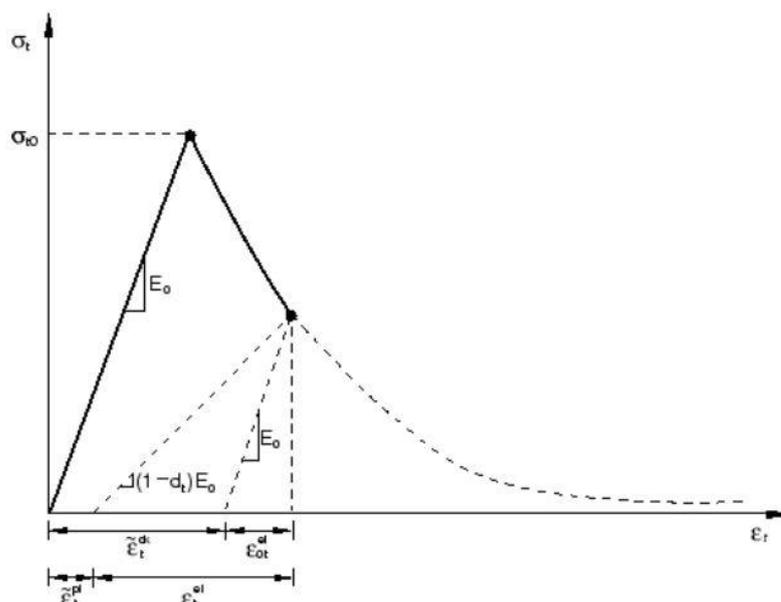
Onde, $\varepsilon_{0t} = \sigma_t / E_0$ como ilustrado na Figura 2.21.

Figura 2.21 – Definição da deformação de fissuração usada para definição dos dados de enrijecimento à tração (DASSAULT SYSTÈMES SIMULIA, 2014)

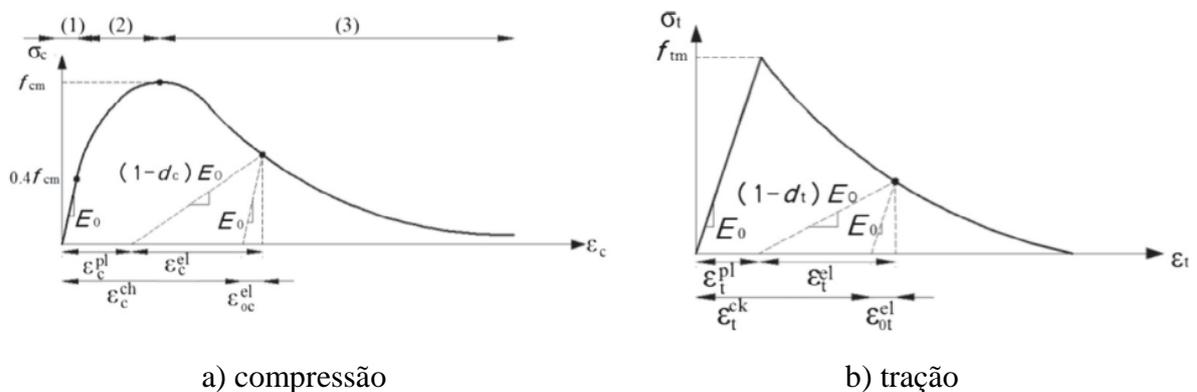
Calcula-se então a resistência à compressão e à tração médias f_{cm} , f_{tm} , o módulo de Young tangente inicial do concreto E_{ci} e o módulo não danificado E_0 (Figura 2.22) e a energia de fratura do concreto G_F . Neste trabalho, esses parâmetros seguiram as recomendações da CEB-FIP Model Code (2010). Calcula-se também a energia de esmagamento do concreto G_{ch} , a abertura da fissura crítica w_c . Na Tabela 2.2 tem-se a formulação das propriedades do concreto adotadas no estudo.

Figura 2.22 – Modelo uniaxial admitido para o comportamento do concreto (ALFARAH; LÓPEZ-ALMANSA; OLLER, 2017)

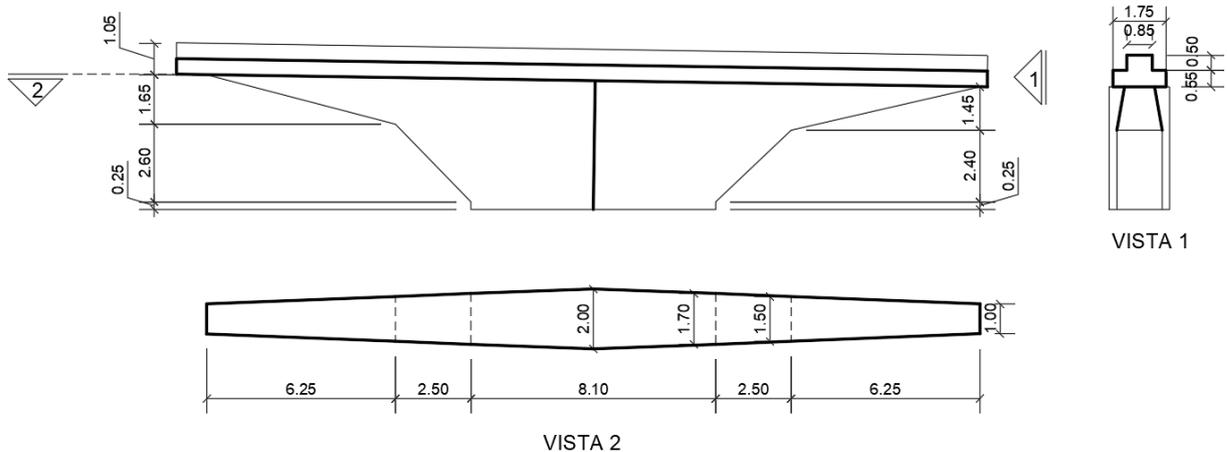
Inicialmente definiu-se a geometria das partes constituintes do modelo: pilar (Figura 3.1) e laje. Devido à impossibilidade de acesso aos projetos originais, as medidas adotadas para o viaduto tiveram como base uma inspeção realizada pelo Departamento de Estradas de Rodagem do Distrito Federal (DER/DF) em 2013, em conjunto com a inspeção feita pela Universidade de Brasília após o colapso da estrutura.

Figura 3.1 – Geometria do pilar

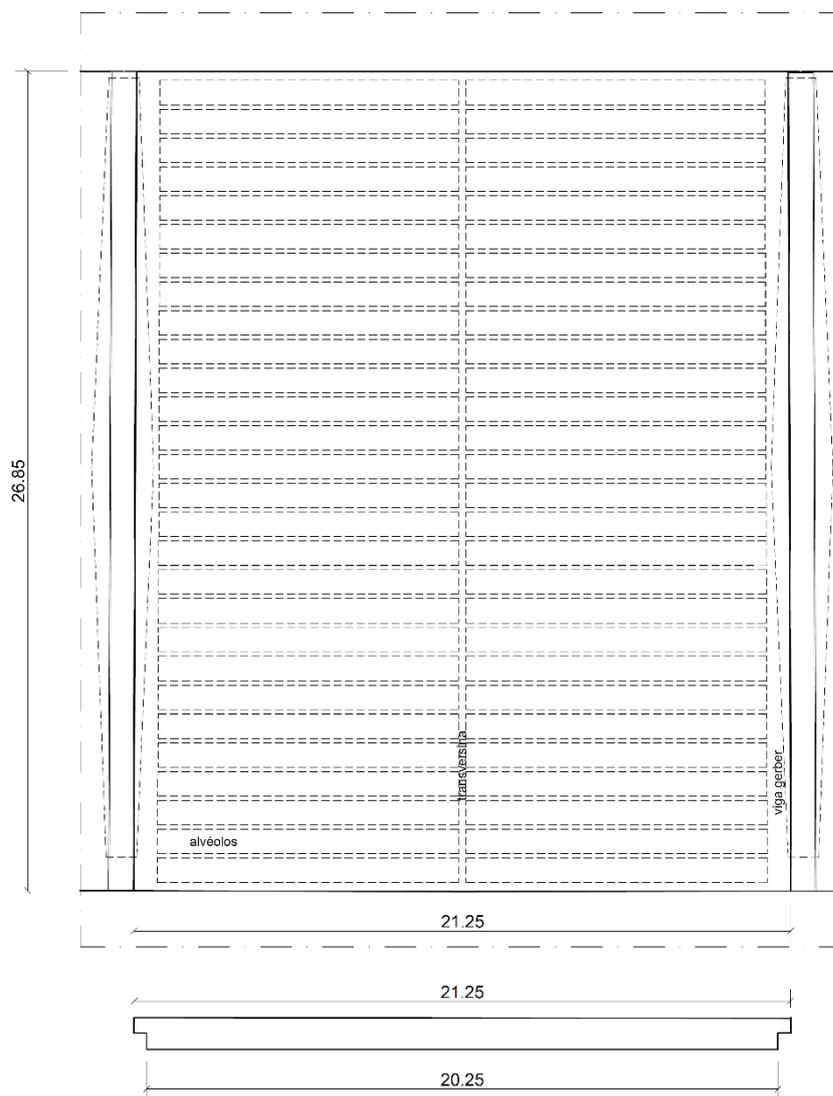
Figura 3.2 – Geometria típica das lajes

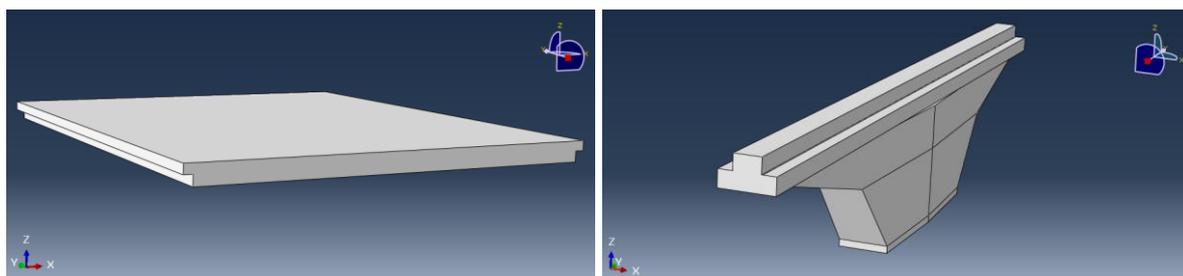
Com essas dimensões foi feito no programa AutoCAD um modelo 3D de cada elemento para importação pelo *software* ABAQUS. É importante destacar que não foi incorporada a armadura dos elementos nesta etapa, somente na posterior.

Figura 3.3 – Desenho 3D da laje e do pilar no ABAQUS

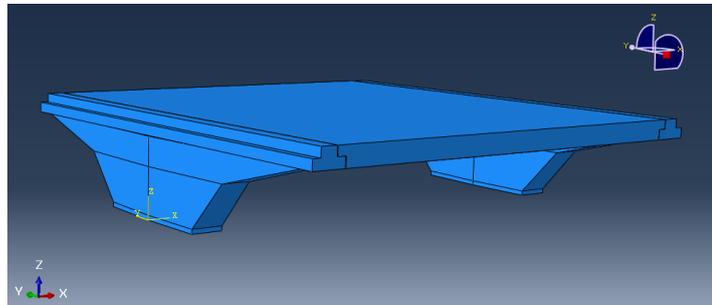
Optou-se pela utilização de um modelo com dois pilares e uma laje, considerando este um modelo representativo do todo, já que a estrutura é isostática e não tem grandes variações de dimensões entre os elementos de cada vão (Figura 3.4).

Figura 3.4 – Modelo 3D analisado

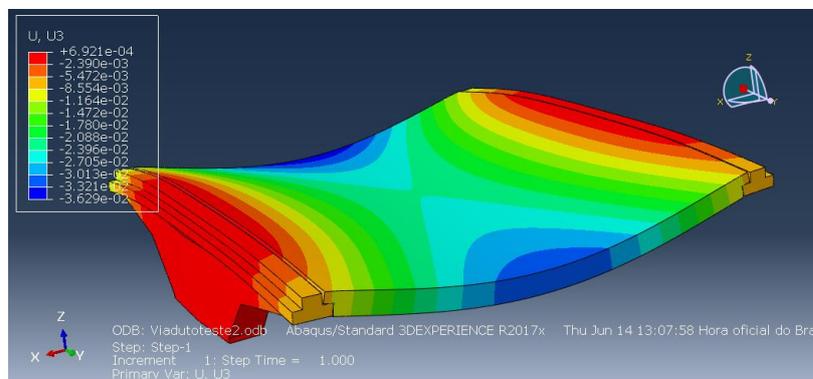
Com relação aos deslocamentos da estrutura obteve-se os resultados apresentados na Figura 3.5.

Figura 3.5- Deslocamentos na direção z

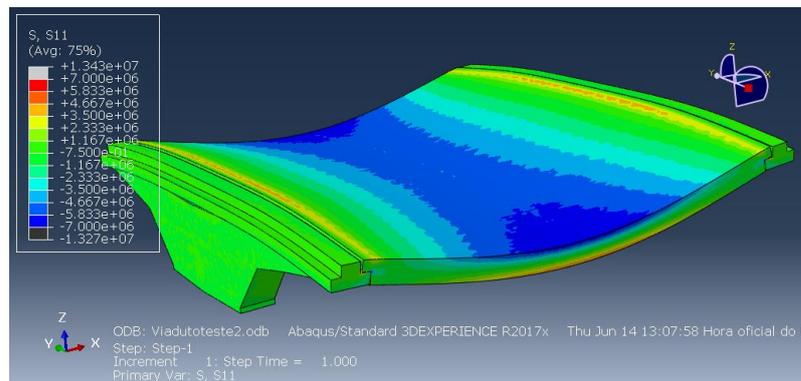
Na Figura 3.6 e Figura 3.7 temos a distribuição de tensões em cada eixo. Os valores encontrados na direção x no tabuleiro ficaram dentro do intervalo de 7MPa de tração a 7 MPa de compressão. Já na direção do eixo y as tensões normais nos pilares ficaram dentro da faixa de 6MPa de tração a 6MPa de compressão.

Figura 3.6 – Distribuição de tensões normais na direção x

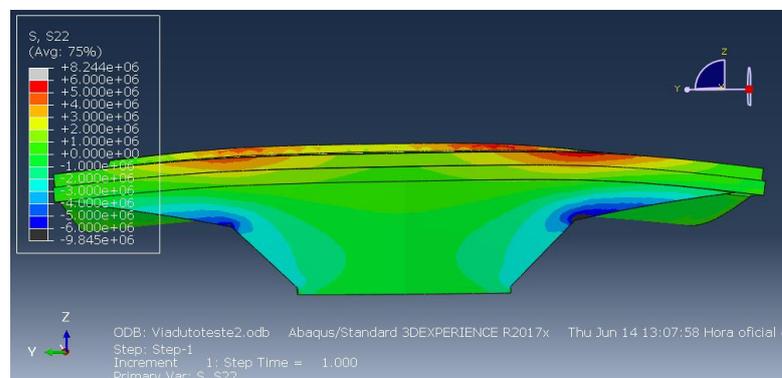
Figura 3.7 – Distribuição de tensões normais na direção em y

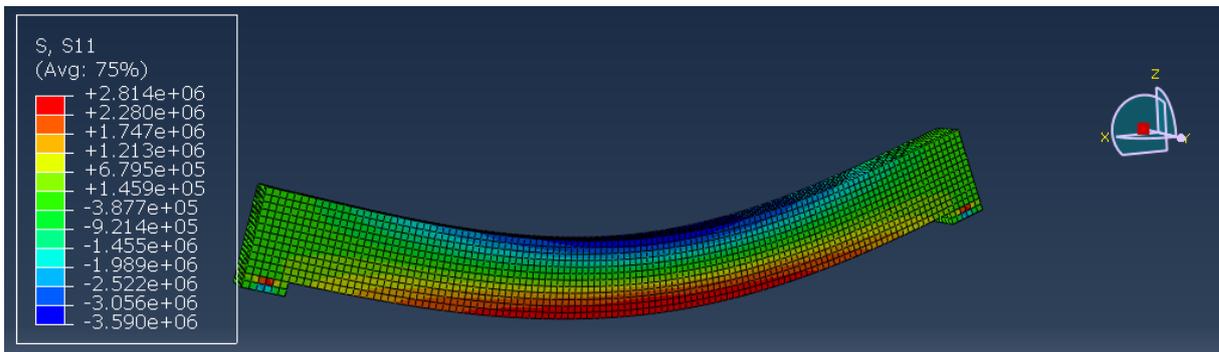
Figura 3.9 – Distribuição de tensões normais na direção x da viga – teste 1

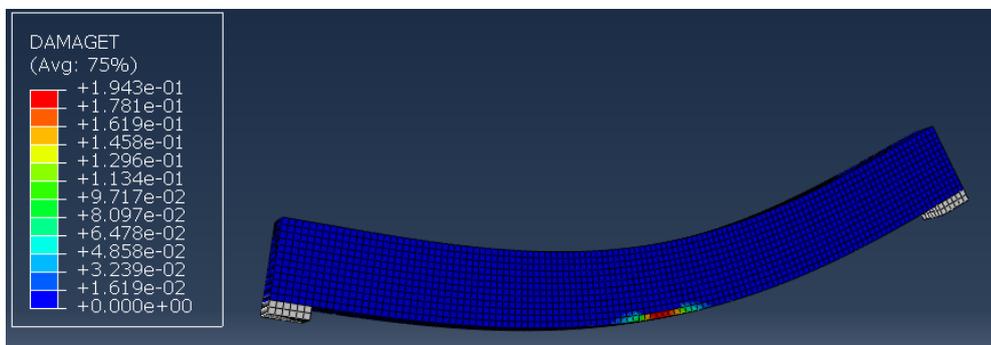
Figura 3.10 – Dano de tração na viga – teste 1

O comportamento esperado era da representação da abertura de fissuras na base da viga, que se propagariam para o topo conforme o aumento dos deslocamentos. Porém como pode-se observar na Figura 3.10, o dano se concentrou apenas nos elementos mais inferiores, não sendo coerente com análises reais. As tensões de tração na base da viga (Figura 3.9) se mostraram coerentes com o aparecimento do dano, porém o *software* não conseguiu convergir após a danificação dos primeiros elementos da base.

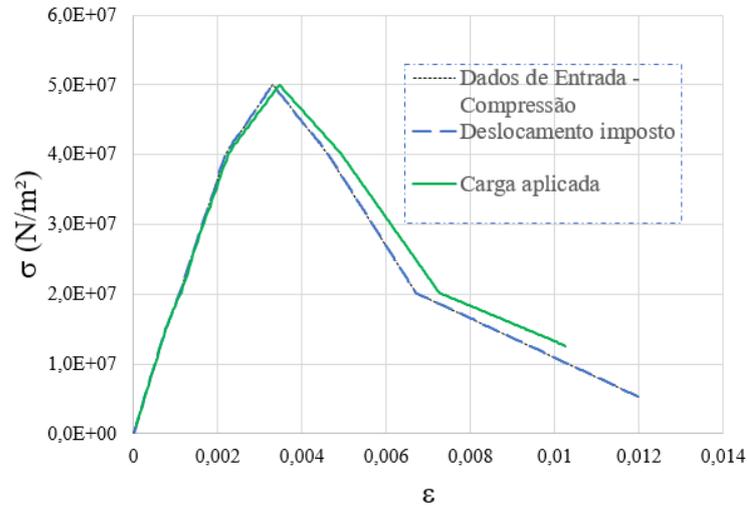
Os resultados da análise estão dispostos na Figura 3.12 e na Figura 3.13:

Figura 3.12 – Comparação entre as curvas tensão x deformação na compressão

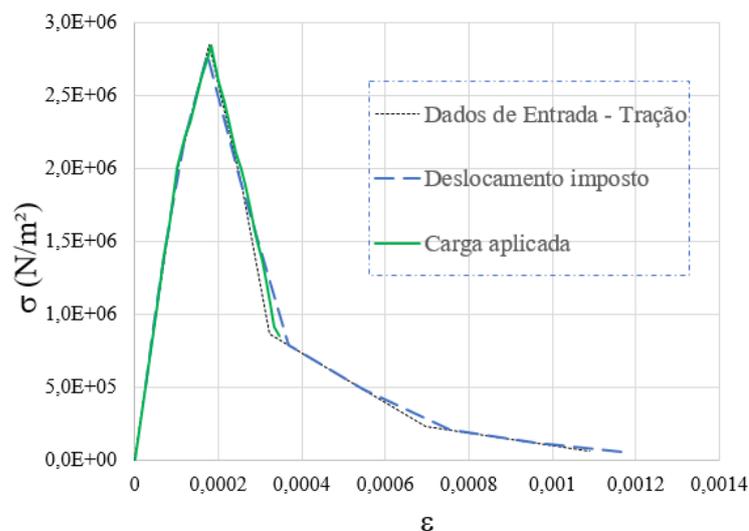
Figura 3.13 - Comparação entre as curvas tensão x deformação na tração

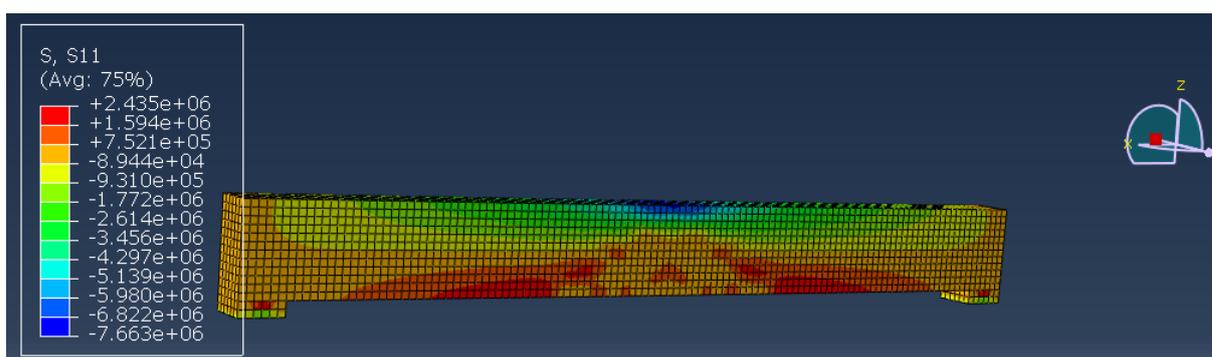
Porém, como foi destacado na revisão bibliográfica, os parâmetros de plasticidade têm relação com o comportamento do material no estado de tensão multiaxial, o que ocorre na viga analisada primeiramente. Assim, após uma pesquisa mais ampla, os valores dos parâmetros do CPDM foram alterados conforme a recomendação de Alfarah, López-Almansa e OLLER (2017), apresentados na Tabela 2.1 da seção 21. Os resultados obtidos estão mostrados a seguir:

Figura 3.14 - Distribuição de tensões normais na direção x da viga – teste 2

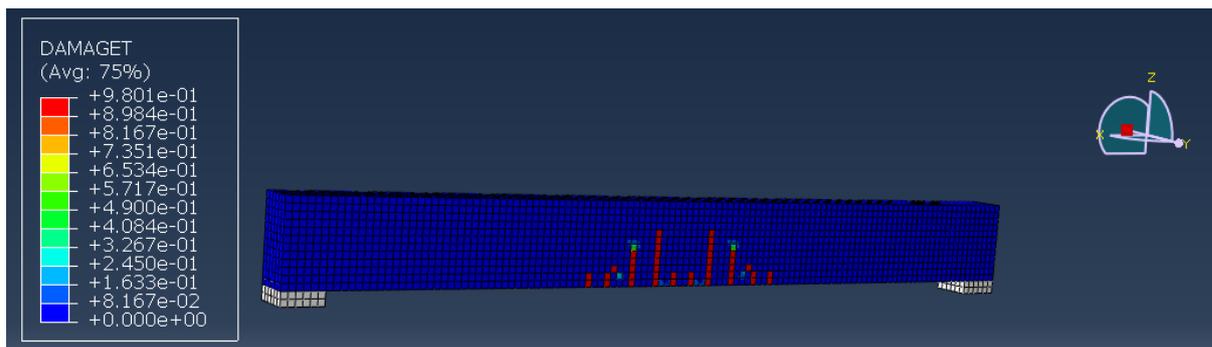
Figura 3.15 - Dano de tração na viga – teste 2

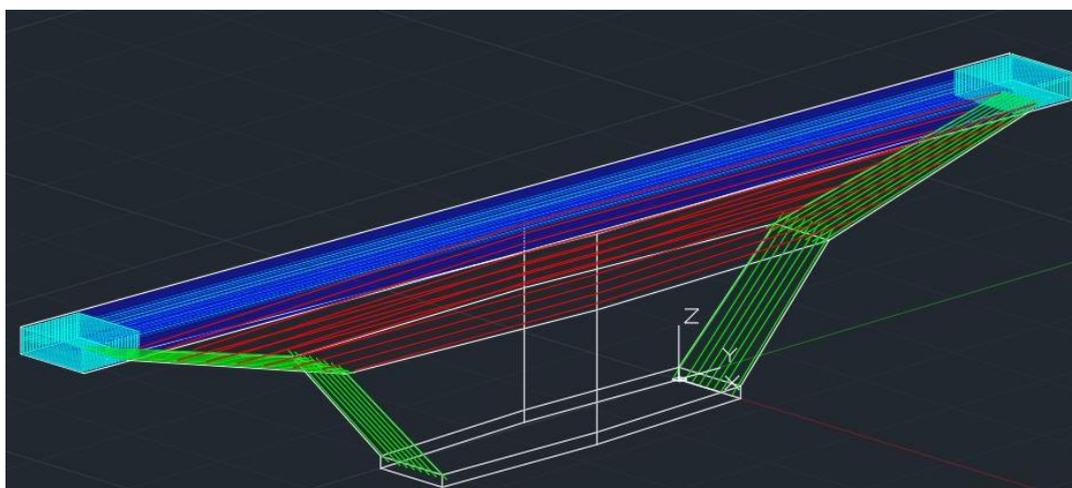
Ao pilar já apresentado na seção anterior foi acrescida a armadura de protensão e a armadura passiva que puderam ser determinadas através de fotos da estrutura colapsada, já que não foi possível ter o acesso ao projeto original. A parte superior do pilar foi retirada pois não tinha função estrutural. A Figura 3.16 apresenta a armadura adicionada.

Figura 3.16 – Armadura ativa e passiva do pilar

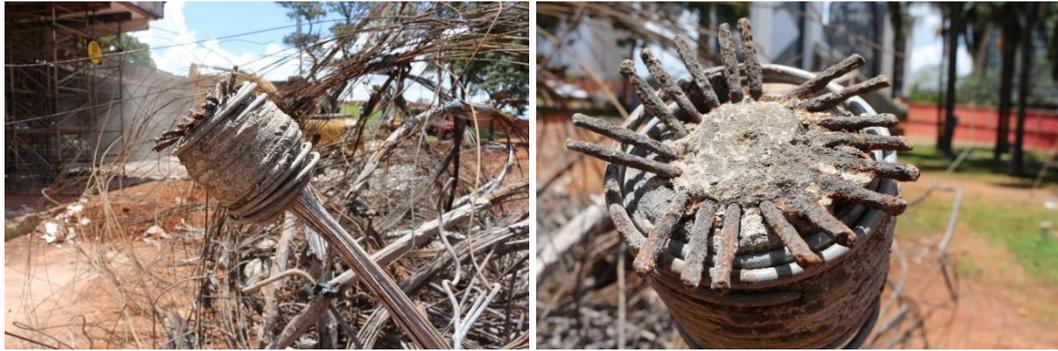
A armadura de protensão consistia em 16 cabos com 18 fios de 5 mm de diâmetro cada (Figura 3.17). O diâmetro da armadura passiva na parte superior juntamente com a armadura de protensão era de 8 mm, a armadura lateral (verde) tinha diâmetro de 16 mm, a horizontal em vermelho 12.5 mm e os estribos das extremidades 16 mm. Na Figura 3.18 tem-se a esquematização da armadura longitudinal adicionada.

Figura 3.17 – Detalhe da ancoragem do cabo de protensão. Fonte: acervo pessoal

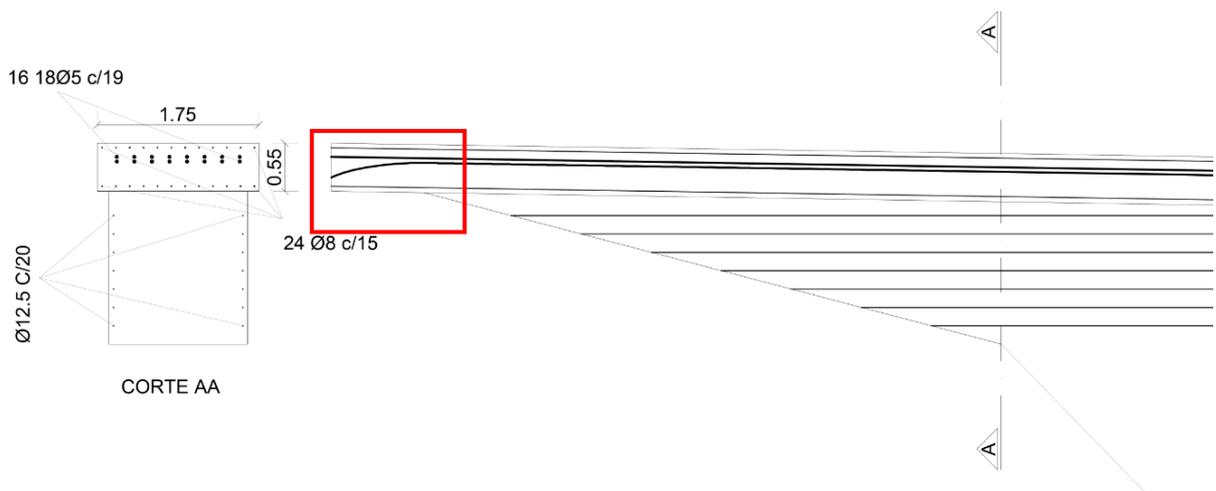
Figura 3.18 – Esquemática da armadura longitudinal

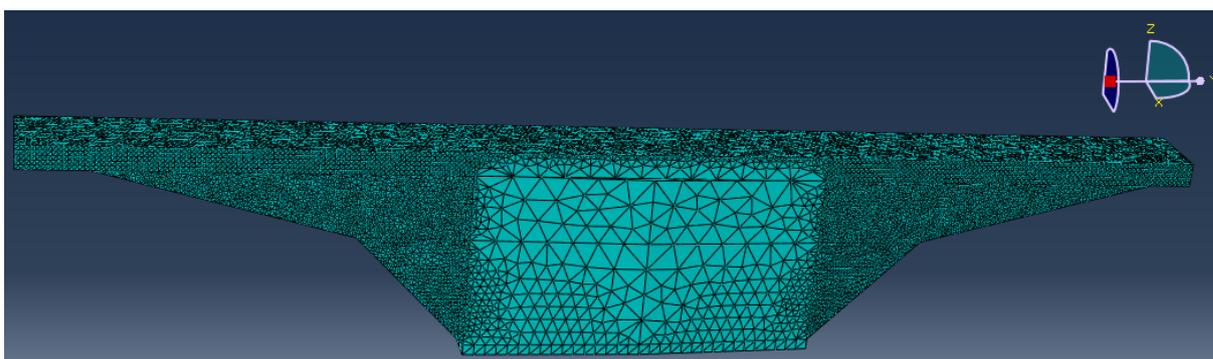
Figura 3.20 – Malha do pilar

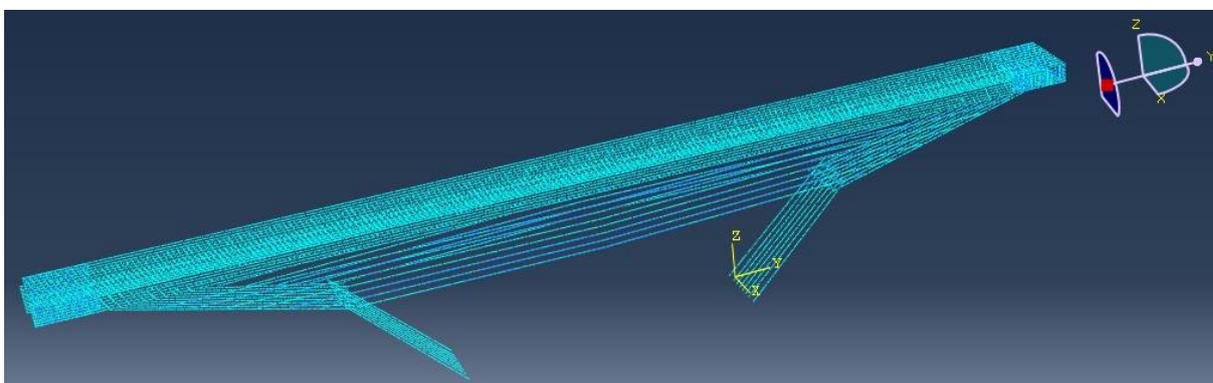
A malha das armaduras foi formada por 33867 elementos do tipo *truss* T3D2 em geral com comprimento de 5cm.

Figura 3.21 – Malha da armadura

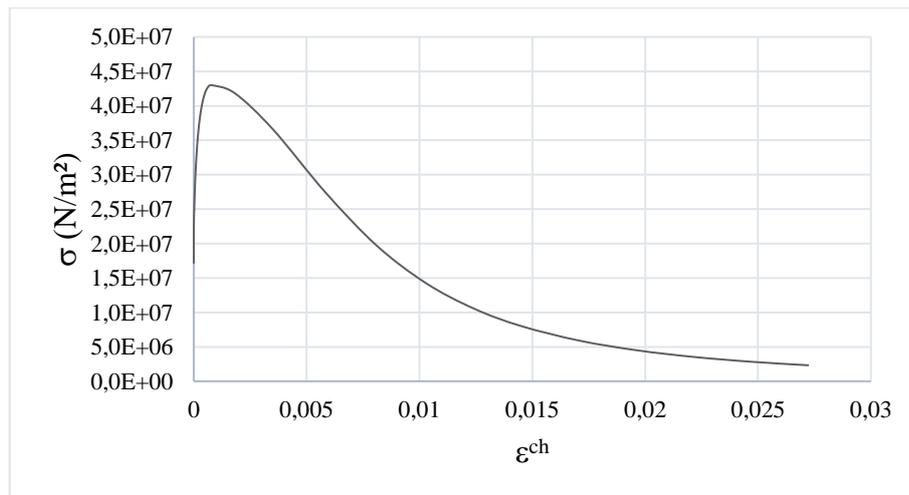
Figura 3.22 - Tensão de compressão vs. deformação de esmagamento

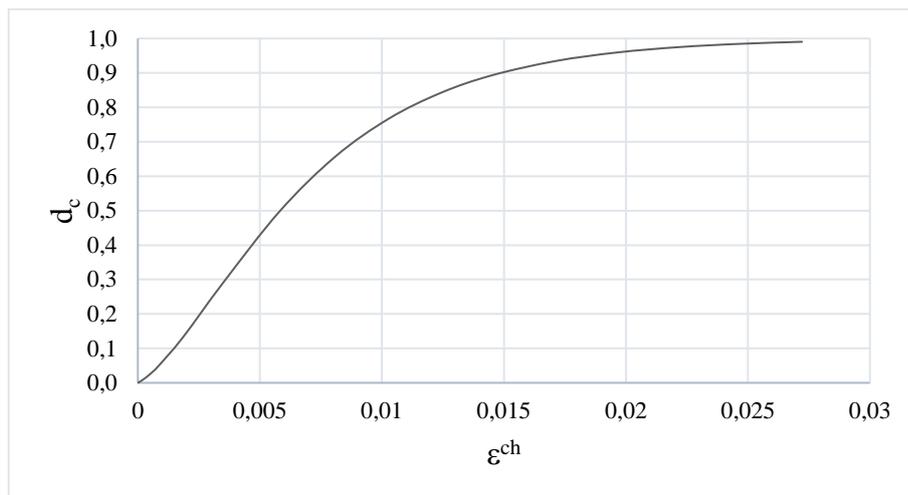
Figura 3.23 – Dano de compressão vs. deformação de esmagamento

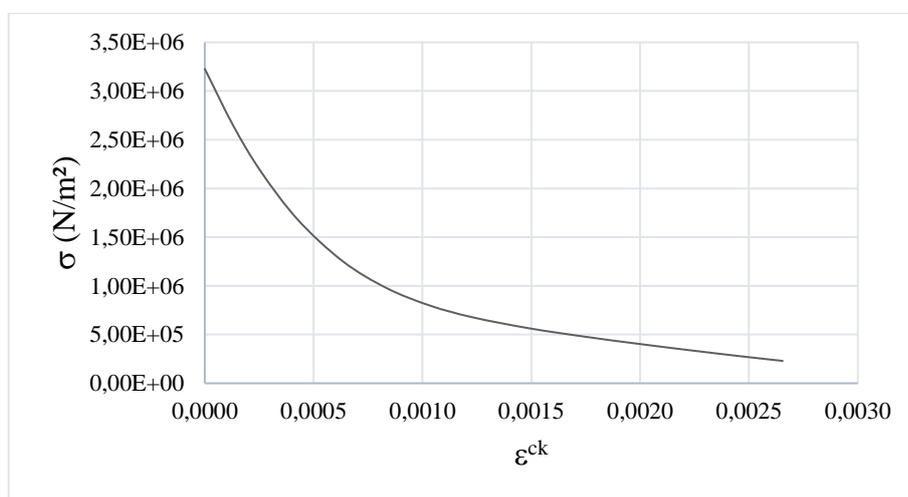
Figura 3.24 - Tensão de tração vs. deformação de fissuração

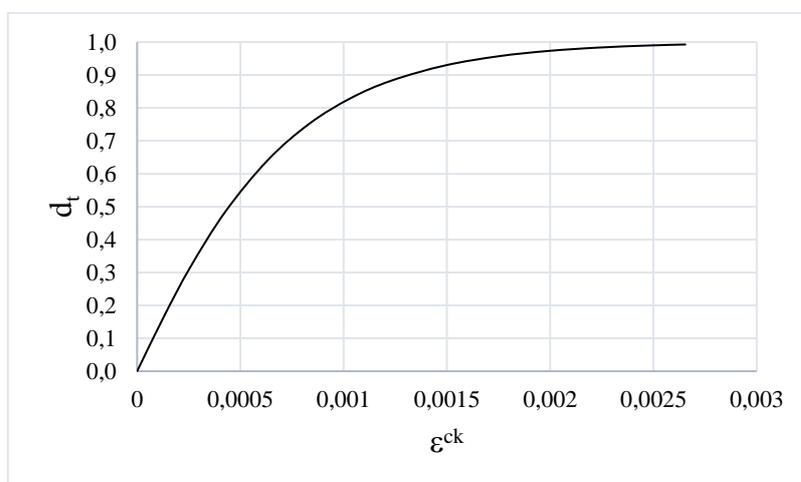
Figura 3.25 – Dano de tração vs. deformação de fissuração

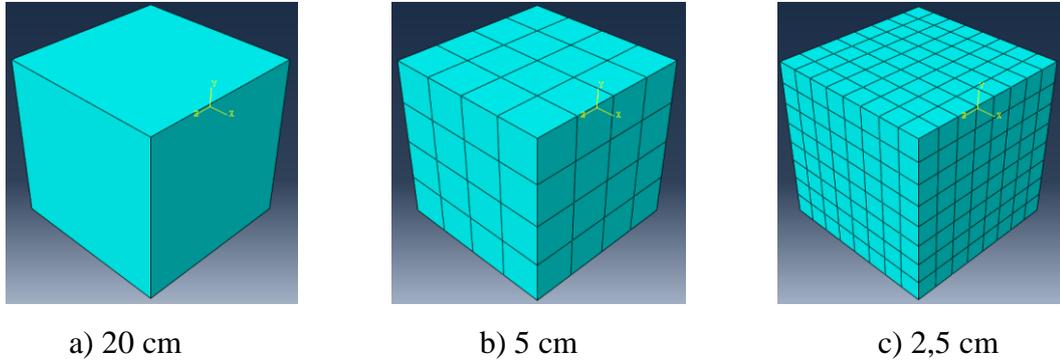
Figura 3.26 – Malha do cubo de diferentes tamanhos

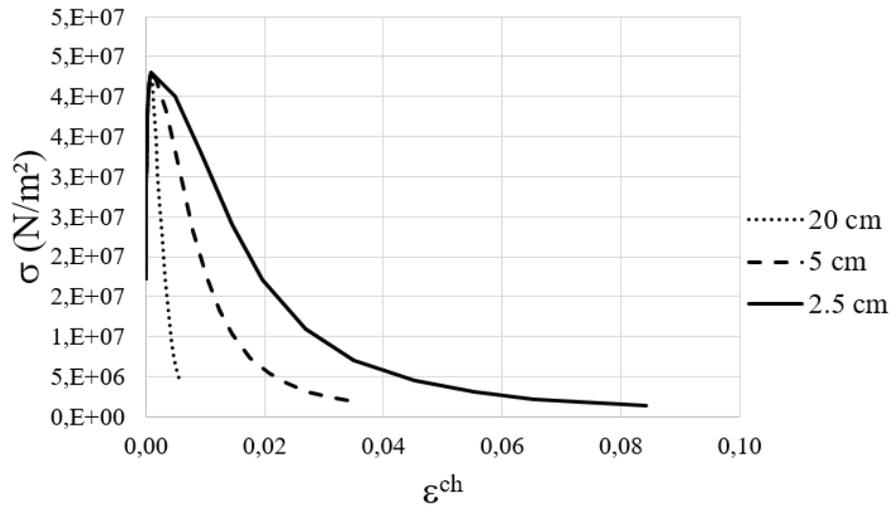
Figura 3.27 – Curvas de tensão x deformação de esmagamento para diferentes malhas

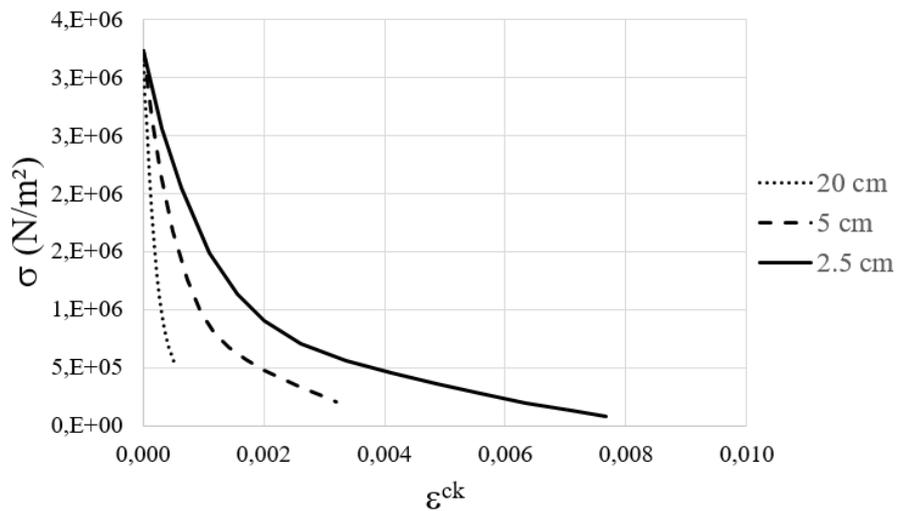
Figura 3.28 – Curvas de tensão x deformação de fissuração para diferentes malhas

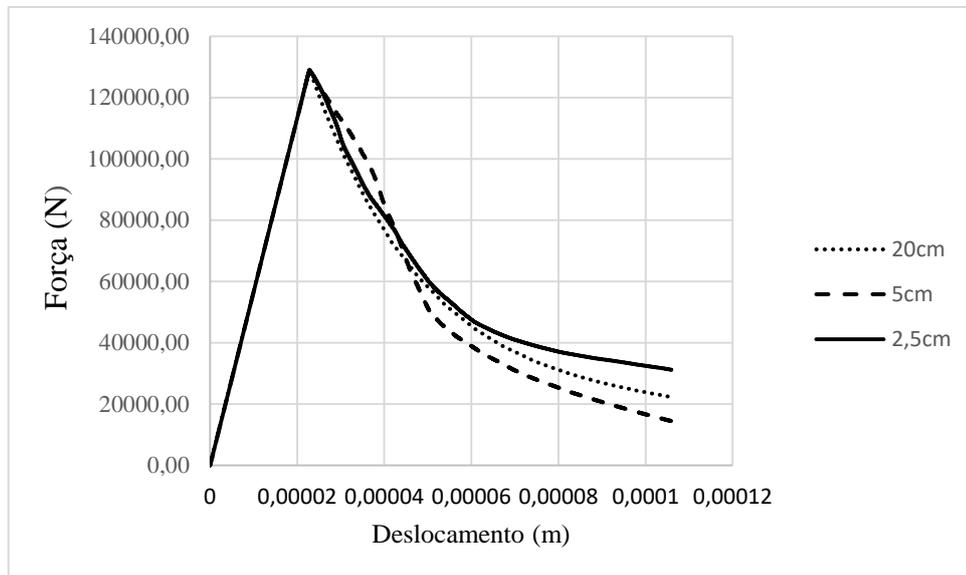
Figura 3.29 – Força no apoio do cubo vs. deslocamento da superfície

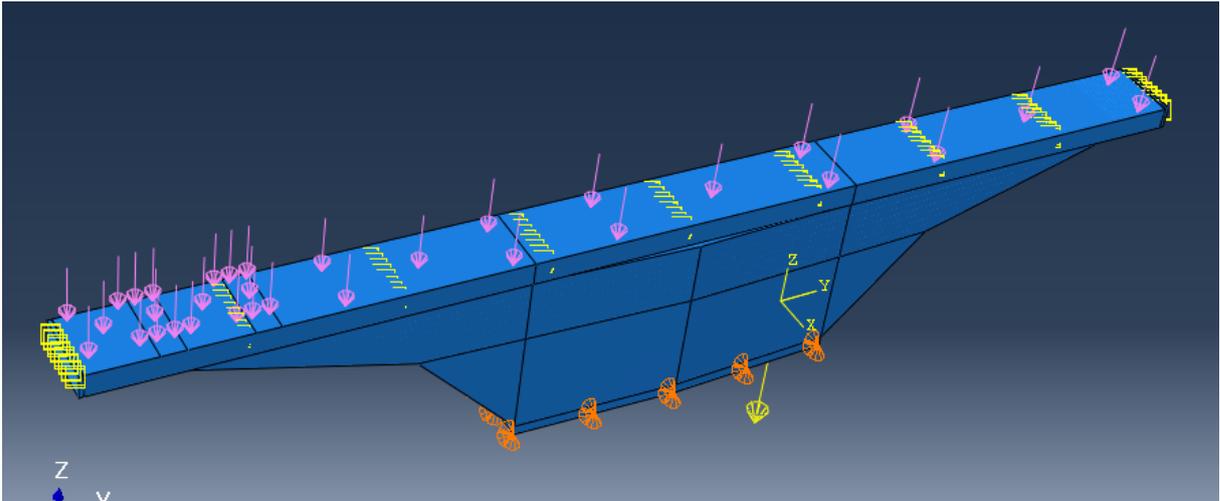
Figura 3.30 – Carregamento do pilar

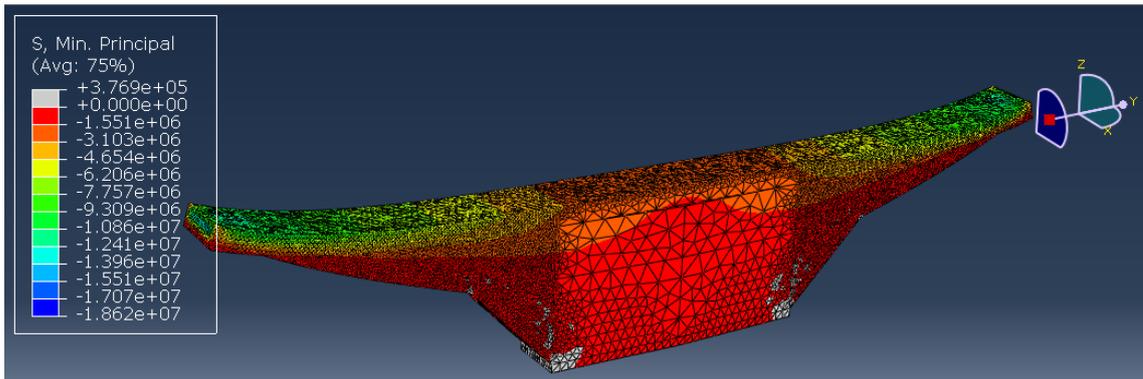
Figura 4.1 – Tensões principais mínimas fase 1

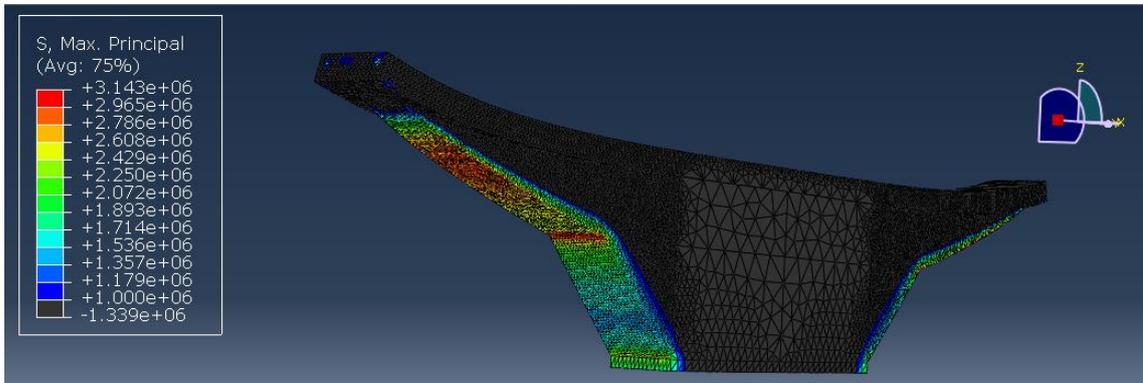
Figura 4.2 – Tensões principais máximas fase 1

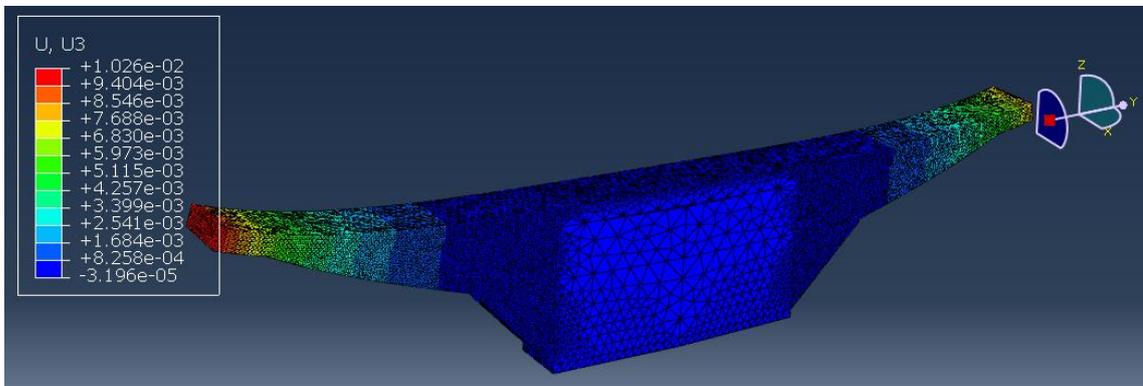
Figura 4.3 – Deslocamento vertical fase 1
