**ANÁLISE COMPUTACIONAL DO VIADUTO SOBRE A GALERIA DOS
ESTADOS: ESTUDO DE CASO**

MONOGRAFIA DE PROJETO FINAL EM ENGENHARIA CIVIL

UNIVERSIDADE DE BRASÍLIA

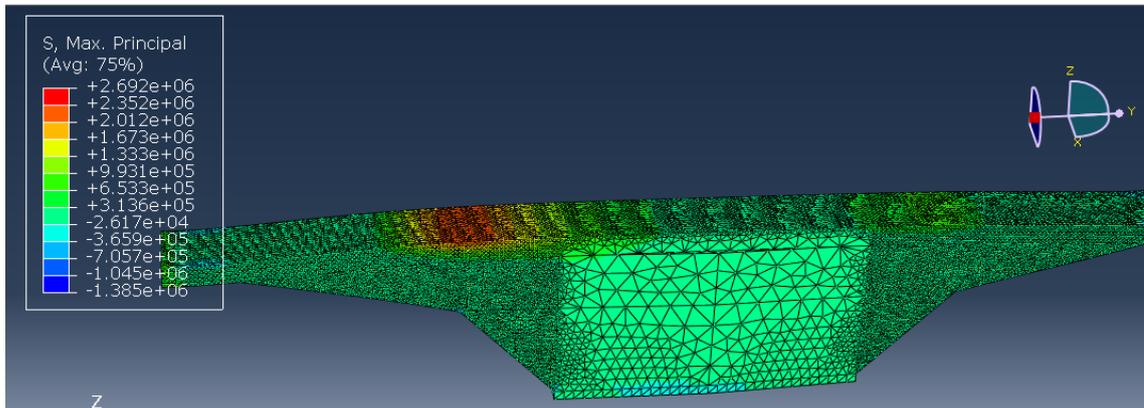
Figura 4.4 – Tensões principais máximas fase 2

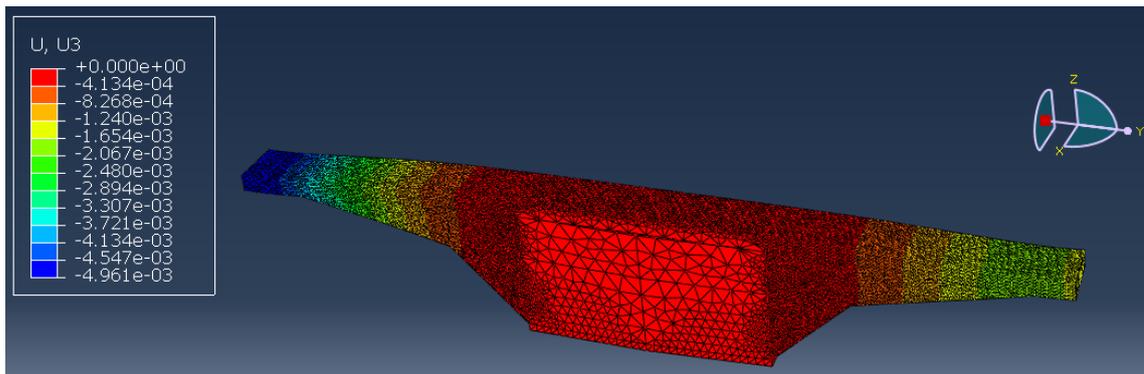
Figura 4.5 – Deslocamento vertical fase 2

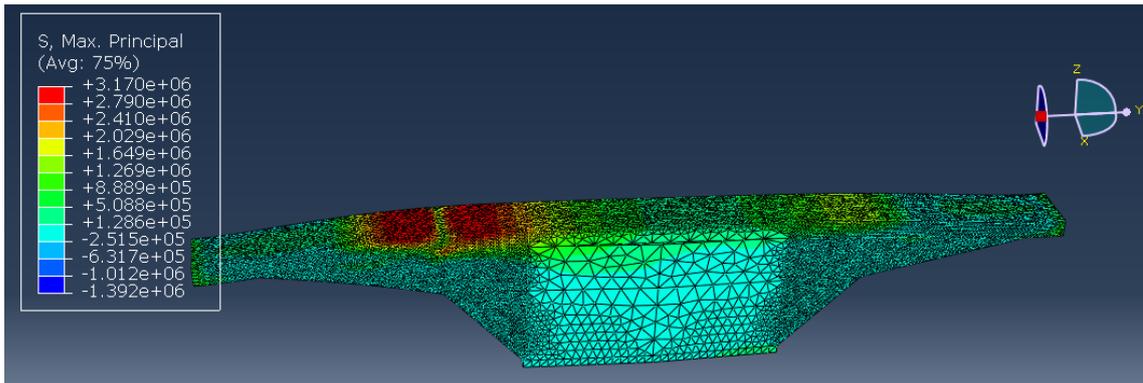
Por fim adicionou-se a carga do trem-tipo, porém o *software* só conseguiu chegar à convergência com 50% da carga. Na Figura 4.6 tem-se o estado de tensão máxima principal do pilar, vemos que na alça do pilar há uma região onde as tensões foram reduzidas, isso ocorreu devido ao dano, como pode ser visto na Figura 4.8 e Figura 4.9. Na Figura 4.10 tem-se a armadura de protensão que também chegou a escoar, apresentando deformação plástica. O deslocamento final chegou a 1 cm na ponta do balanço (Figura 4.7).

Figura 4.6 – Tensões máximas principais fase 3

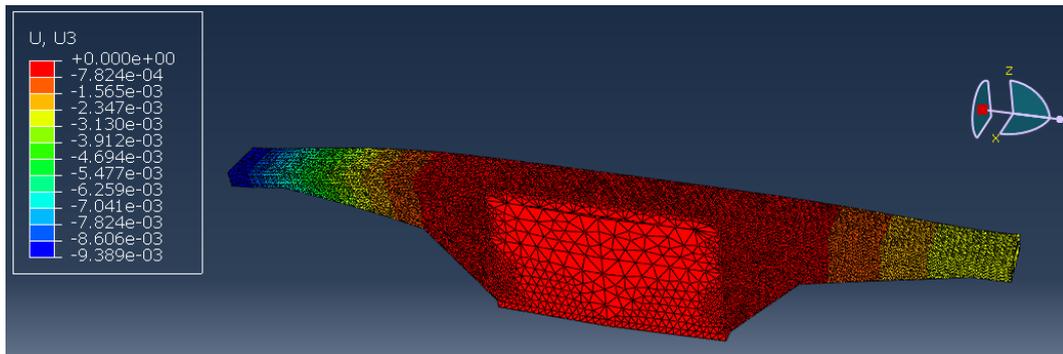
Figura 4.7 – Deslocamento vertical fase 3

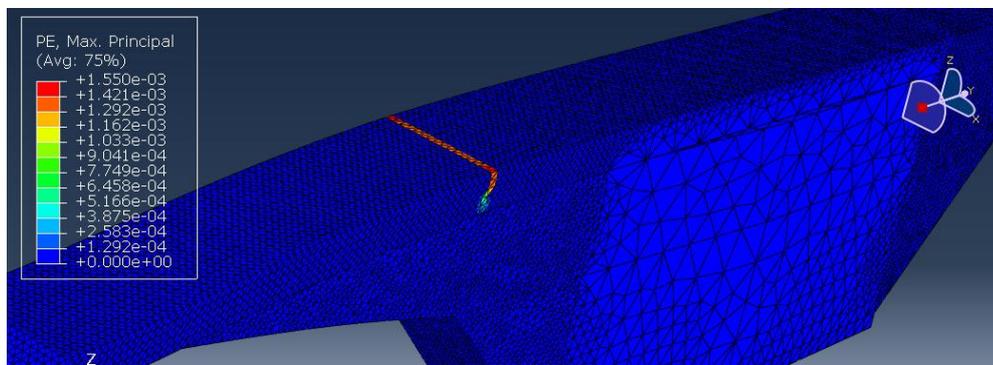
Figura 4.8 – Deformação plástica fase 3

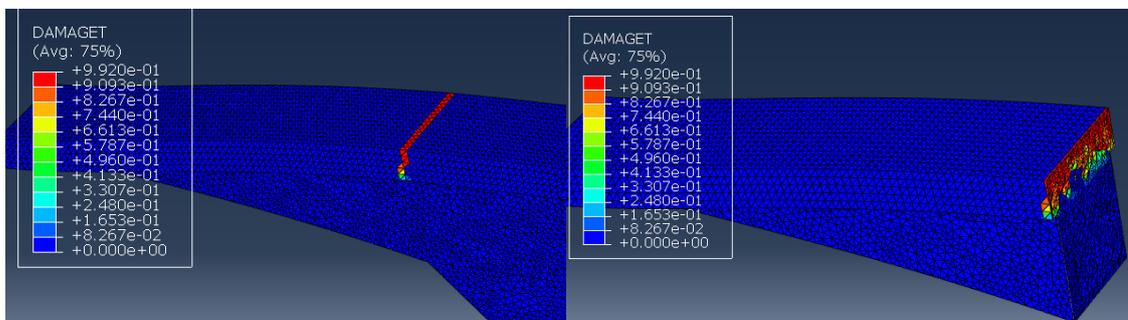
Figura 4.9 – Dano de tração fase 3

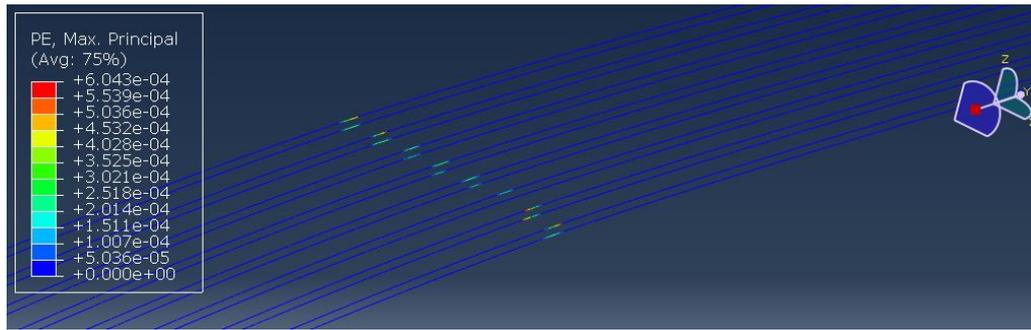
Figura 4.10 – Deformação plástica nas armaduras (fase de escoamento)

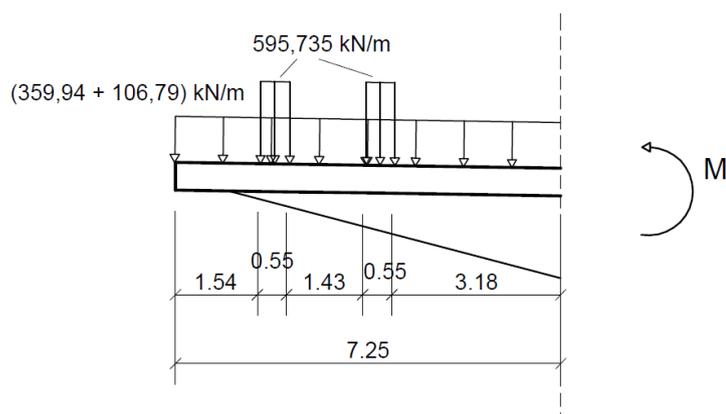
Figura 5.1 – Distribuição de cargas na seção de estudo

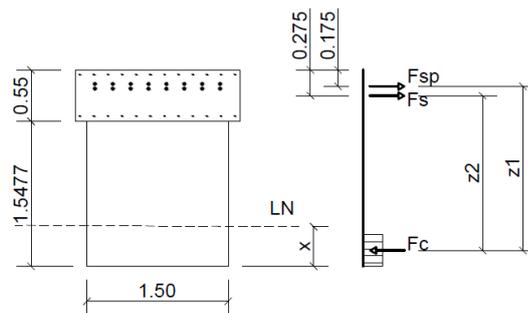
Figura 5.2 – Seção transversal de estudo e diagrama de equilíbrio de forças
