Impacto ambiental na ocupação irregular de condomínios em canal
natural de escoamento superficial

André Luís Marinho da Costa Valentim

Trabalho de Conclusão de Curso
apresentado como requisito parcial
para obtenção do título de
Bacharelado do Curso de
Engenharia Florestal da
Universidade de Brasília.

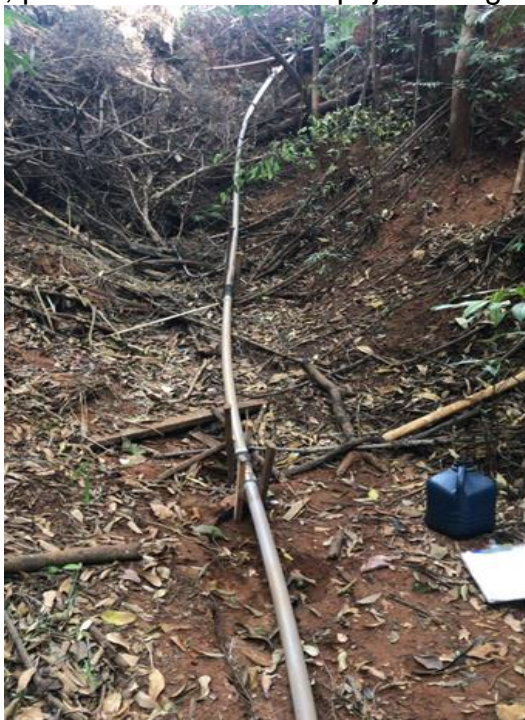
Foto 1

- **Ponto 1:** Jusante do canal de escoamento próximo a DF-150. Canos de origem indefinida, provavelmente de despejo de esgoto (Foto 1).

Consequências essas que se refletem na aceleração dos processos degradantes como aumento do canal de escoamento, erodibilidade (Foto 3), assoreamento do córrego Paranozinho, desbarrancamento de casas em áreas já afetadas pela falta de tratamento do canal (Foto 7) e maior captação de esgoto e resíduos urbanos (Foto 1).

Por se demonstrar uma área sem interesse econômico, ambiental e social se torna comum o despejo de esgoto e lixo irregular pelos próprios habitantes da região, gerando consequências ainda maiores para o canal e até mesmo para a qualidade da água para as pessoas e o meio ambiente da região.

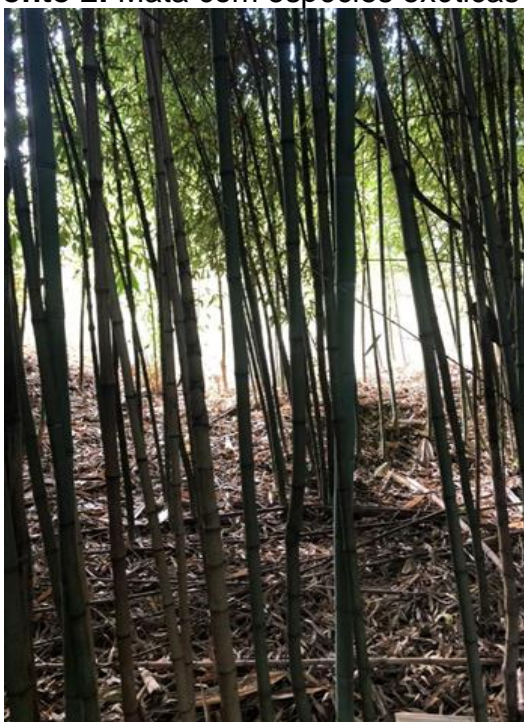
Foto 2

- **Ponto 2:** Mata com espécies exóticas (Foto 2).

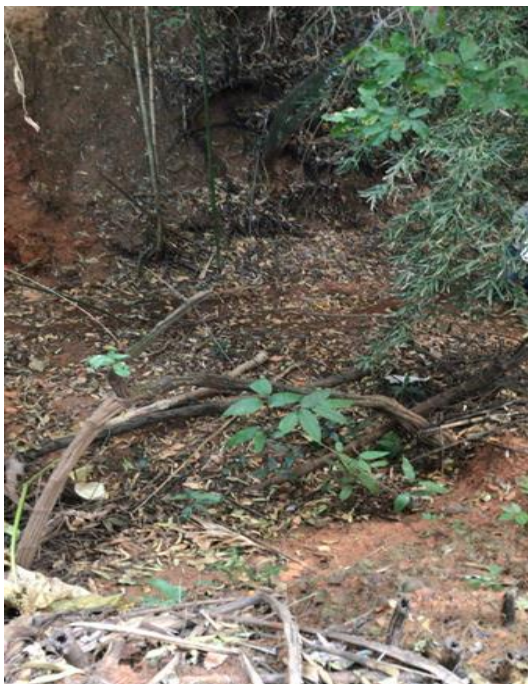
Foto 3

- **Ponto 3:** Profundidade e largura do canal. Presença de lixo e restos de entulho (Foto 3).

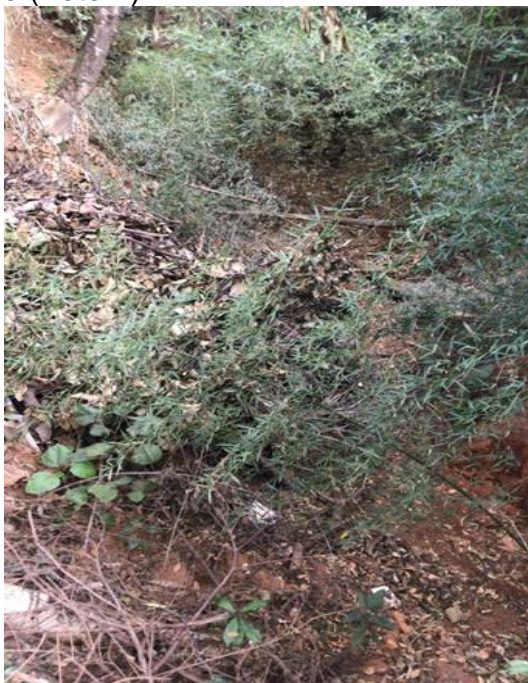
Foto 4

- **Ponto 4:** Mata antropizada e acentuada declividade. Presença de lixo e restos de entulho (Foto 4).

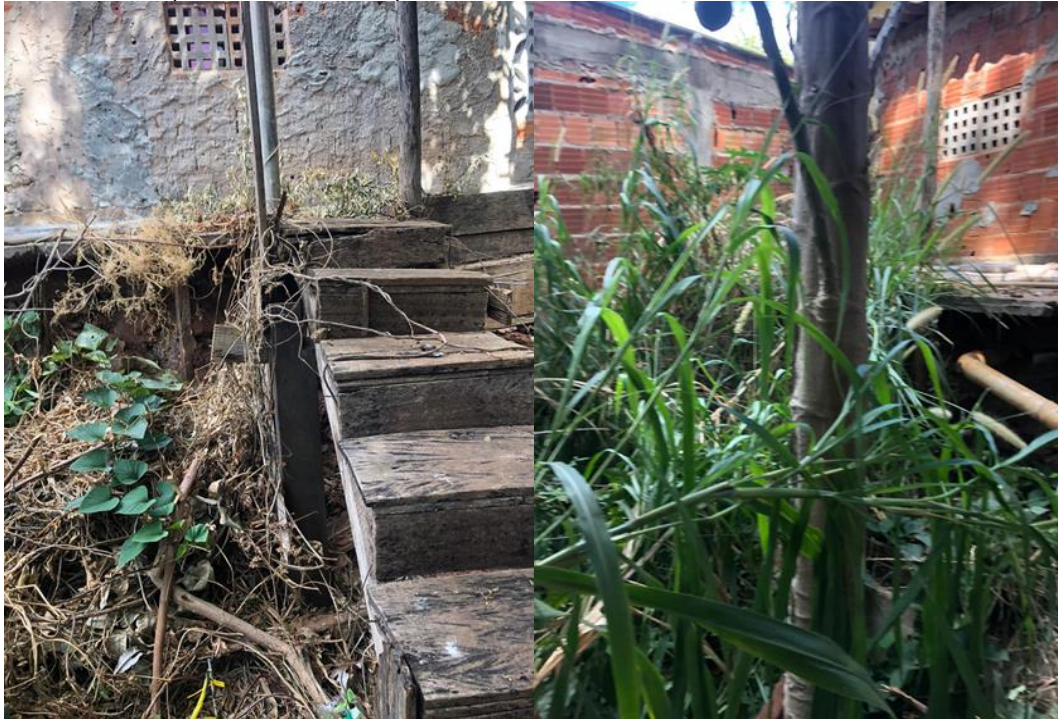
- **Ponto 5:** Moradia e benfeitorias dentro da faixa de proteção; restos de entulho (Foto 5 e Foto 6).

De acordo com o levantamento de 2018 da urbanizadora Paranoazinho, cerca de 18 lotes e benfeitorias como, pavimentação, quadras de futebol e muros (Foto 5 Foto 6Foto 5 Foto 6, Foto 12 e Foto 13) se encontram dentro da faixa de proteção do canal, ocupando cerca de 0,26 hectares dos 1,73 hectares que a faixa de proteção ocupa.

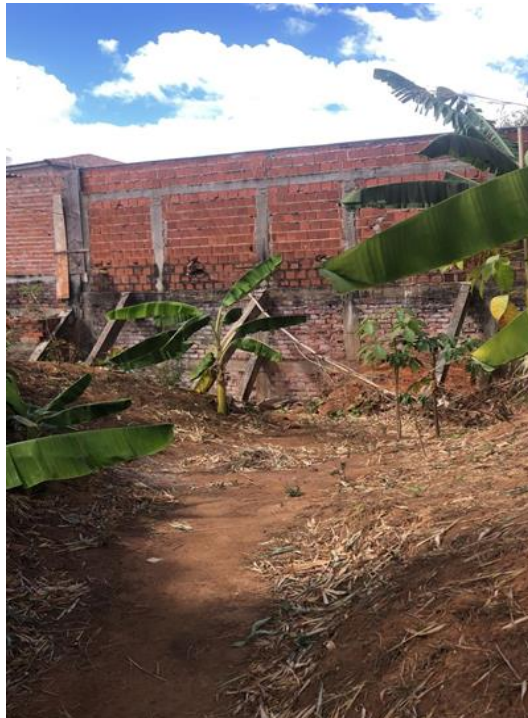
Foto 7

- **Ponto 6:** Moradia e benfeitorias dentro do canal de escoamento. Escoras de concreto para segurar o muro. Ação feita para conter o desbarrancamento da moradia perante a erosilidade e o fluxo hídrico do canal (Foto 7).

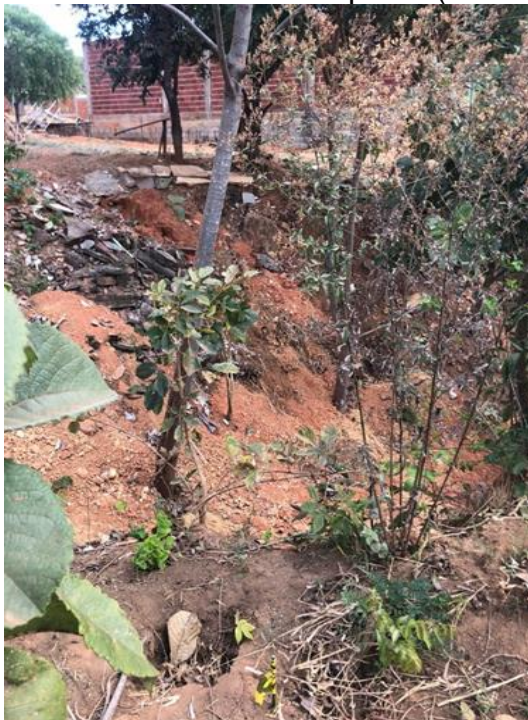
Foto 8

- **Ponto 7:** Restos de entulho com solo exposto (Foto 8).

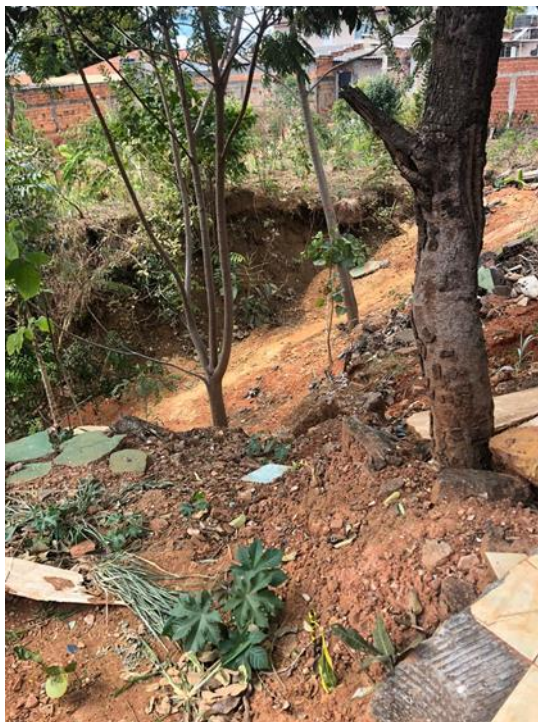
Foto 9

- **Ponto 8:** Restos de entulho com solo exposto e árvores espaçadas (Foto 9).

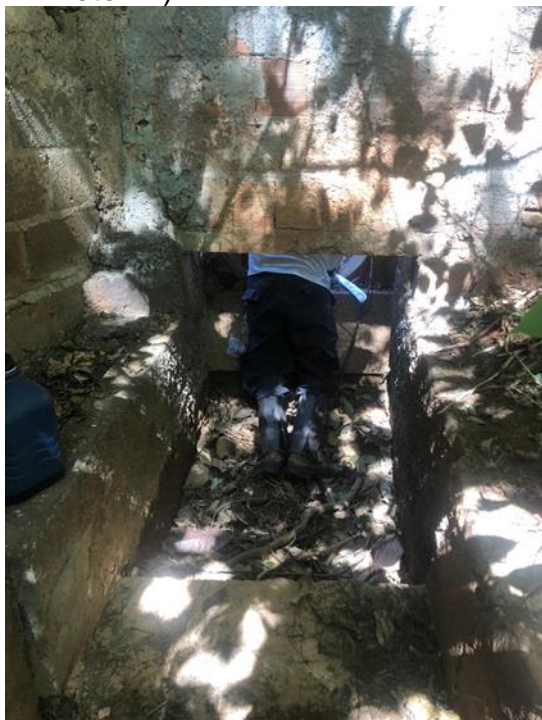
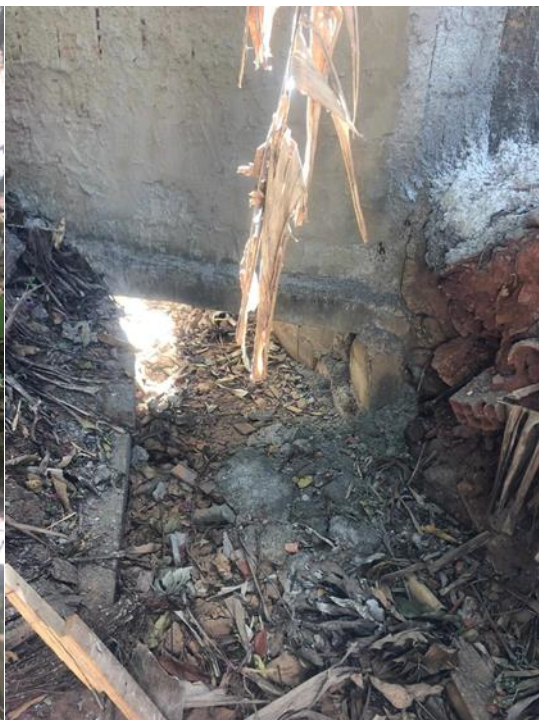
- **Ponto 9:** Parte onde começa a canalização de concreto. Moradia colada no início do trecho com acúmulo de matéria orgânica no curso (Foto 10 e Foto 11).

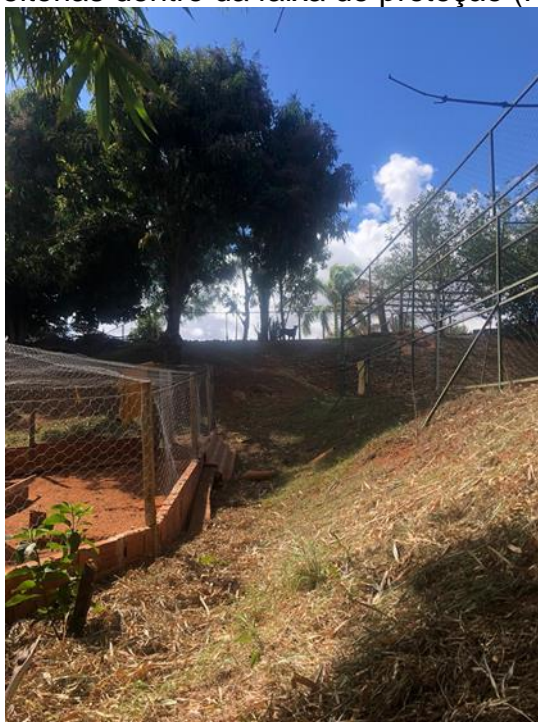
Foto 12

- **Ponto 10:** Benfeitorias dentro da faixa de proteção (Foto 12).

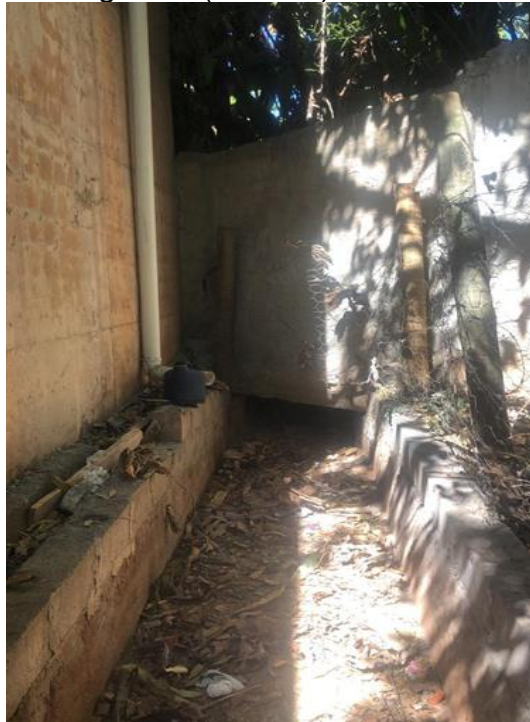
Foto 13

- **Ponto 11:** Moradia ocupou a margem do curso canalizado de concreto. Acúmulo de matéria orgânica (Foto 13).

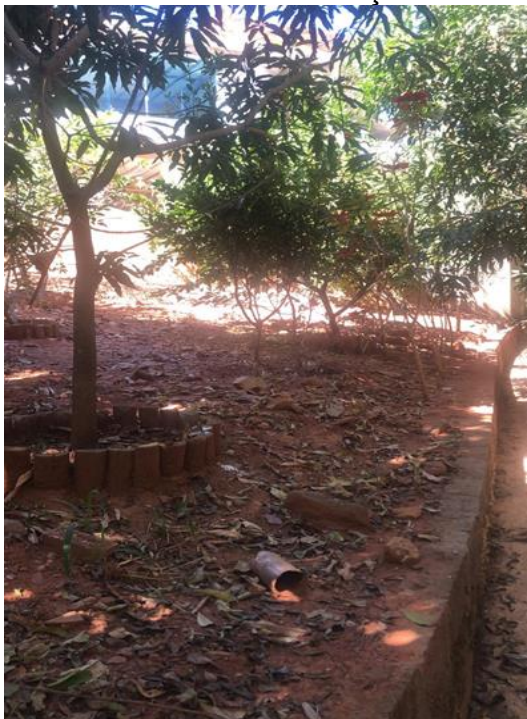
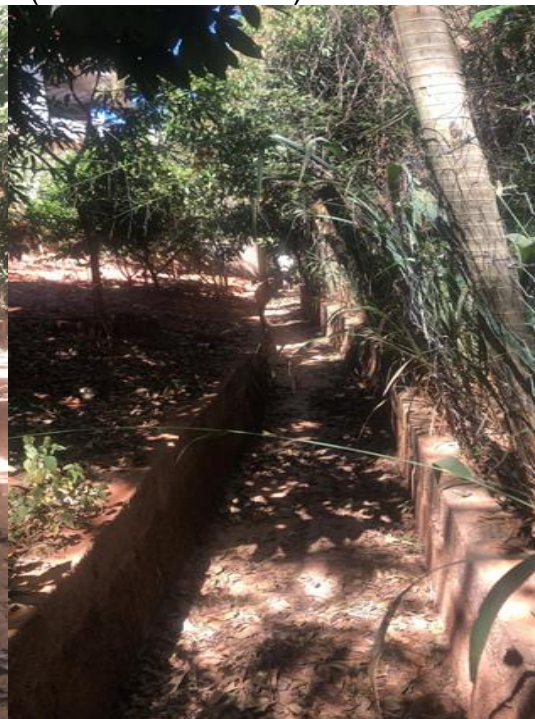
- **Ponto 12:** Área antropizada com espécies exóticas em uma margem e benfeitorias de contenção na outra (Foto 14 e Foto 15).

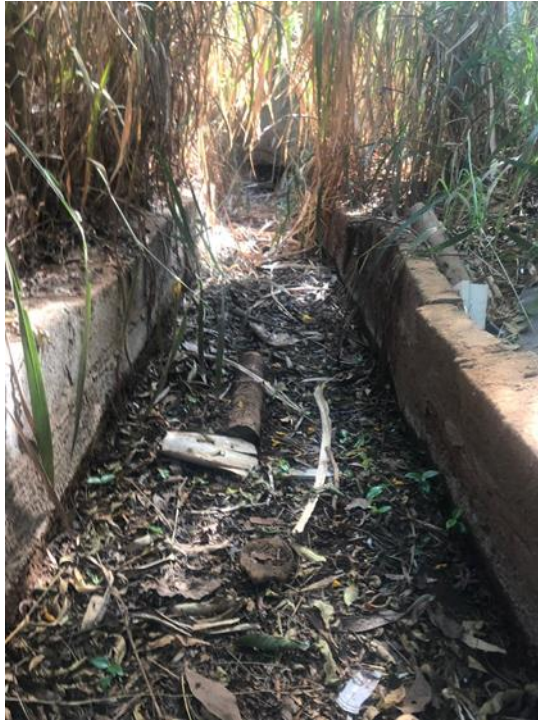
Foto 16

- **Ponto 13:** Montante do canal com muita matéria orgânica e restos de lixo. Final do canal de escoamento de encontro com o ponto de interrupção onde foi transformado em área útil para sobreposição de moradias (Foto 16).

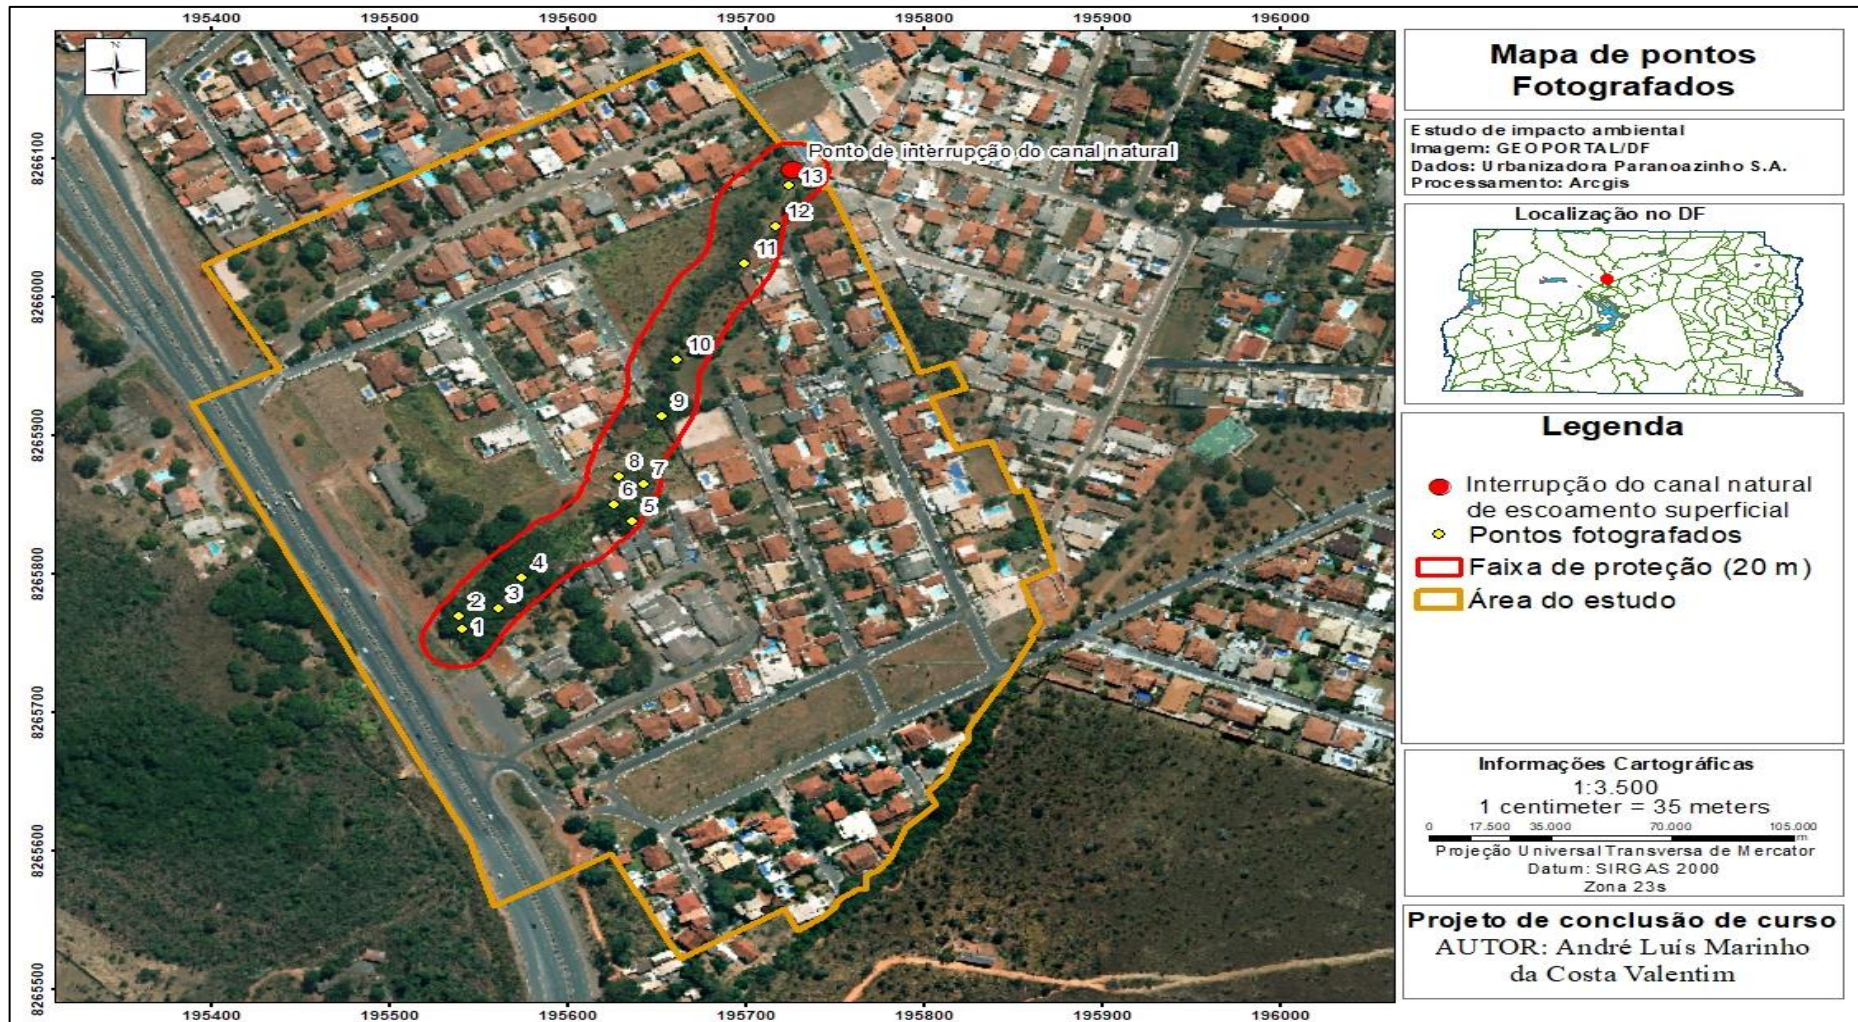
Figura 6: Mapa dos pontos fotografados para caracterização.
