AVALIAÇÃO DAS CONDIÇÕES DE SEGURANÇA DE
CRIANÇAS EM TRAVESSIAS SEMAFORIZADAS NA
PROXIMIDADE DE ESCOLAS EM AMBIENTE URBANO

MONOGRAFIA DE PROJETO FINAL EM
TRANSPORTES

BRASÍLIA/DF: DEZEMBRO/2019

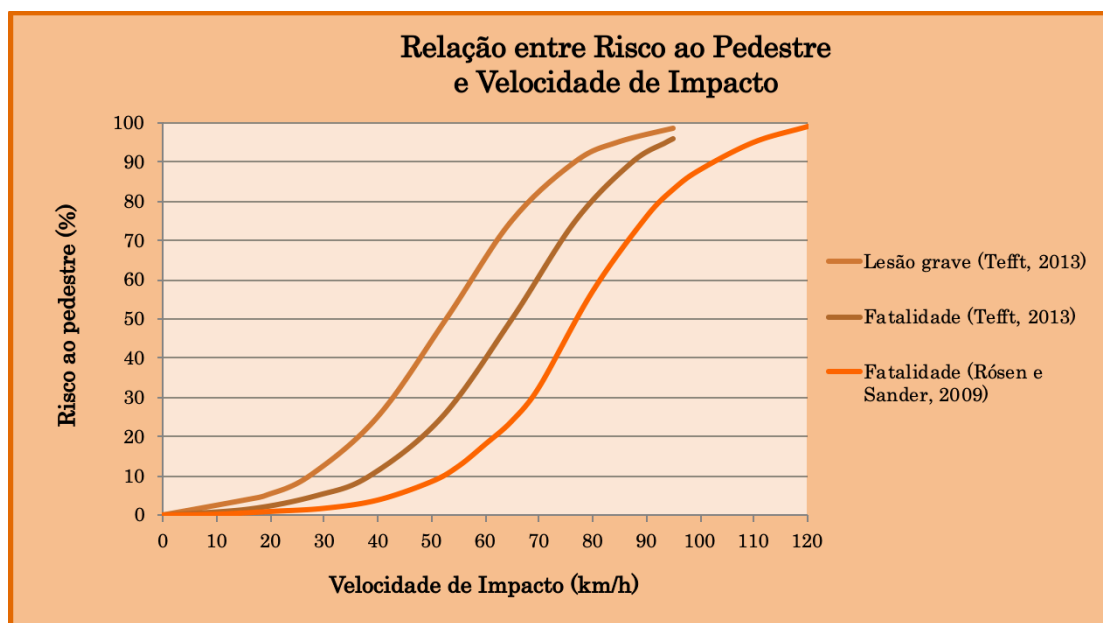
Figura 2.2 - Relação entre risco ao pedestre e velocidade de impacto

A velocidade é um dos principais elementos que contribuem para a severidade dos acidentes, a ponto de o risco de fatalidade em uma colisão a 80 km/h poder atingir praticamente o triplo que o de uma colisão a 60 km/h (ROSÉN E SANDER, 2009). Tefft (2013) também analisou essa relação entre risco e velocidade de impacto, mas incluiu em seu estudo apenas pessoas acima de 14 anos, encontrando uma curva relativa ao risco de morte com valores mais altos que a de Rósen e Sander (2009), bem como uma para lesões graves. Essas curvas estão demonstradas na Figura 2.2:

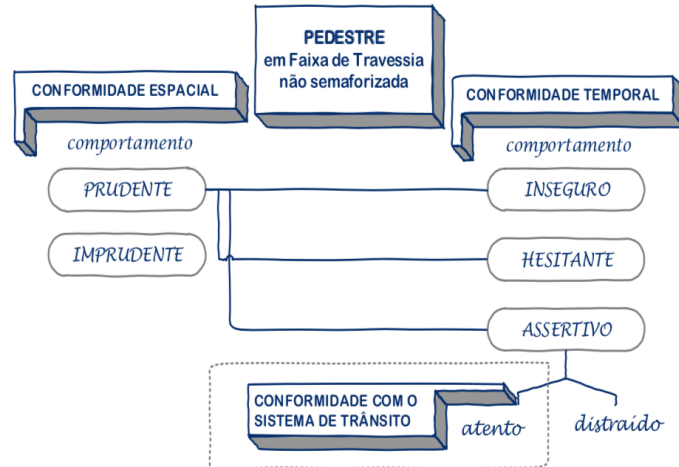
Figura 2.4 - Modelo conceitual do comportamento dos pedestres em travessias

A categorização dos pedestres nos diferentes perfis resultou no modelo representado na Figura 2.4. Margon (2016) defende que a utilização do método para identificar os perfis comportamentais predominantes pode auxiliar na elaboração de planos e campanhas com público alvo mais bem definido, podendo ser reproduzida de forma direta, como em questionários, ou indireta, por meio de observações e filmagens.

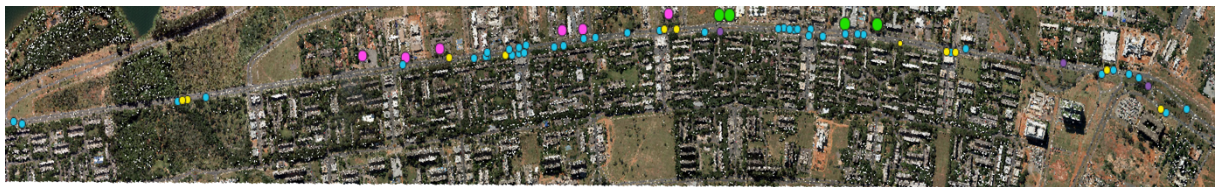
Figura 3.2 - Instituições selecionadas para avaliação

As instituições de ensino próximas às faixas selecionadas, bem como as outras que se localizam na L2 Norte, estão representadas na Figura 3.2.

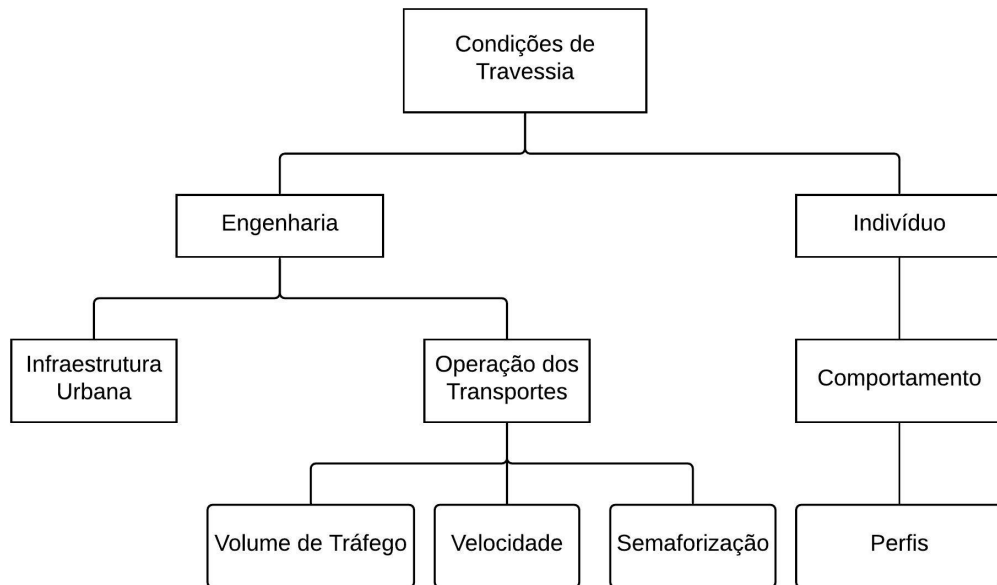
Figura 3.3 – Aspectos relevantes para a segurança em travessias

Os formulários de avaliação foram estruturados de forma a levantar as variáveis relevantes para a segurança em travessias, de acordo com o que foi verificado na literatura. Os aspectos considerados estão representados na Figura 3.3. A primeira versão do formulário foi testada *in loco* e ajustada conforme necessidade observada durante a aplicação.

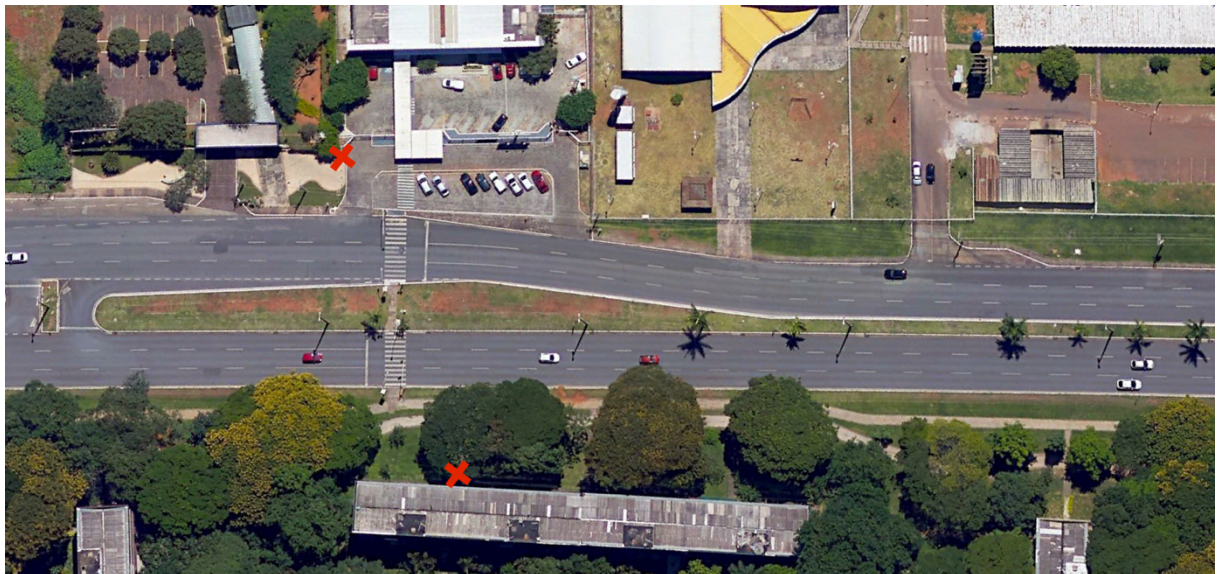
Figura 3.4 – Pontos de observação da faixa da 606 Norte

As observações foram feitas por um ou dois pesquisadores, posicionados nos pontos indicados por um “X” em vermelho nas Figuras 3.4 e 3.5. A partir desses pontos era possível ver o comportamento das pessoas na faixa, mas sem que elas pudessem notar que estavam sendo observadas, de forma a minimizar a influência sobre elas. Cabe ressaltar também que foram considerados apenas os pedestres que atravessavam no sentido correspondente ao fluxo dos estudantes, ou seja, em direção às escolas nos horários de entrada e na direção contrária nos horários de saída.

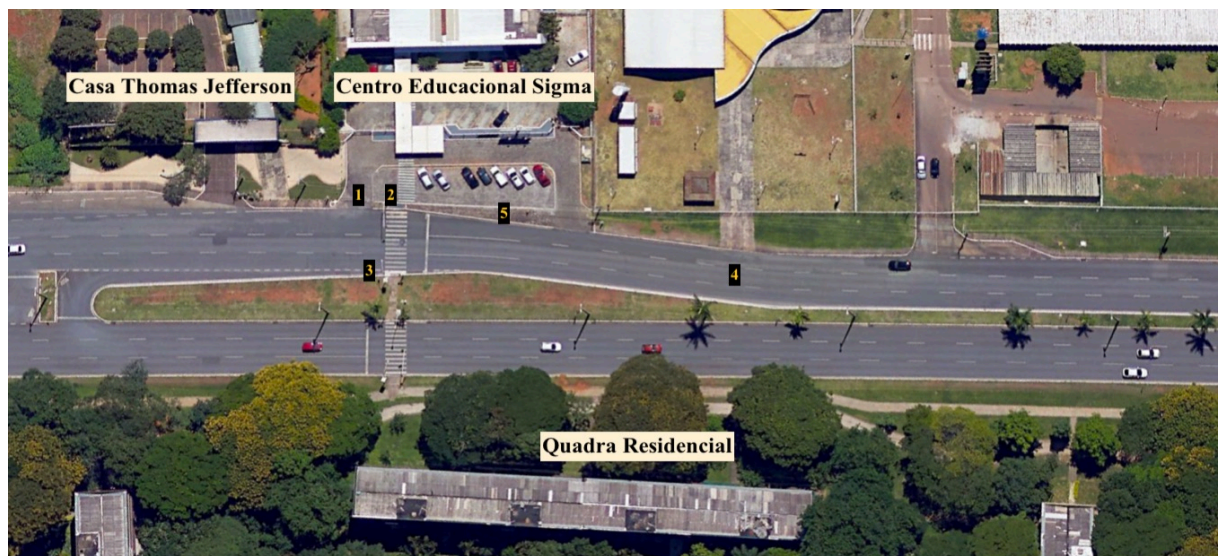
Figura 4.1 – Imagem de satélite da faixa da 606 Norte

Esta faixa fica localizada em frente à entrada de uma das instituições que serve como polo de atração de viagens nessa região, o Centro Educacional Sigma. Essa disposição é favorável, pois assim as pessoas dispõem de um local mais seguro para atravessar quando vão acessar a escola ou sair dela. O curso de idiomas ao lado, Casa Thomas Jefferson, também não fica distante da faixa, como pode ser visualizado na Figura 4.1. Todavia, para chegar até lá, as crianças precisam passar pela saída do estacionamento indicada na figura pelo ponto 1, ficando vulneráveis a possíveis conflitos.

- 1 Local onde passam crianças em direção ao curso de idiomas
- 2 Desalinhamento das seções da faixa e da rampa
- 3 Estreitamento do canteiro
- 4 Curva suave anterior à faixa
- 5 Estreitamento da calçada
