**ESTUDO DE CASO - ANÁLISE DA DEGRADAÇÃO DE FACHADAS  
DE EDIFÍCIOS EM BRASÍLIA PELO MÉTODO DE MENSURAÇÃO  
DE DEGRADAÇÃO**

**MONOGRAFIA DE PROJETO FINAL II EM ENGENHARIA**  
**CIVIL**

**BRASÍLIA/DF: MAIO/2022**

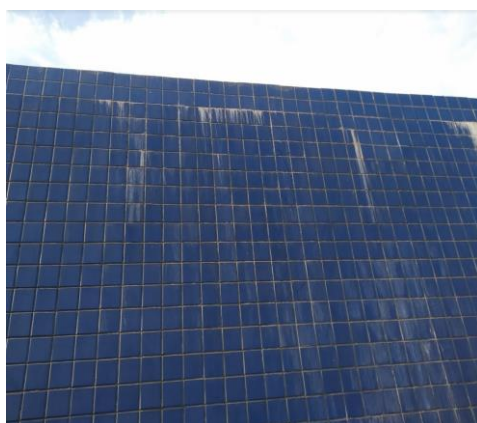
Figura 2.4 - Eflorescência  
(Acervo próprio)

As eflorescências consistem em alterações da superfície do revestimento resultantes da migração de sais minerais solúveis em água (ABERLE, 2007). Geralmente, as eflorescências são caracterizadas por manchas esbranquiçadas sobre a superfície revestida (Figura 2.4). O surgimento de eflorescência ocorre quando há a coexistência de três condições: presença de umidade, presença sais solúveis nos materiais e condições ambientais que permitem o fluxo de água (JOFFILY E OLIVEIRA, 2013). Existe uma grande dificuldade na eliminação das condições relacionadas aos sais presentes nos materiais e a condições ambientais que permitem o fluxo de água. Portanto, a melhor forma de evitar o surgimento de eflorescência é evitar o ingresso de umidade no sistema (GONÇALVES, 2007).

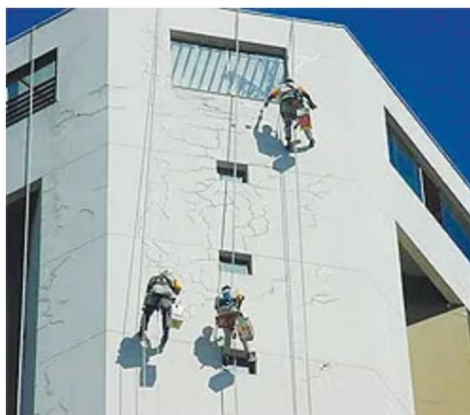
Figura 2.5 - Fissuras em fachadas (SAHADE, 2005)

A fissuração geralmente ocorre devido a deformações induzidas, diretamente ou indiretamente, por esforços de tração. Essas são caracterizadas por pequenas discontinuidades no sistema de revestimento. O surgimento de fissuras (Figura 2.5) no

revestimento permite o ingresso de umidade no sistema podendo acarretar manifestações patológicas, tais como manchas, eflorescências, falha nas juntas e até mesmo descolamento cerâmico (CHAGAS, 2009).

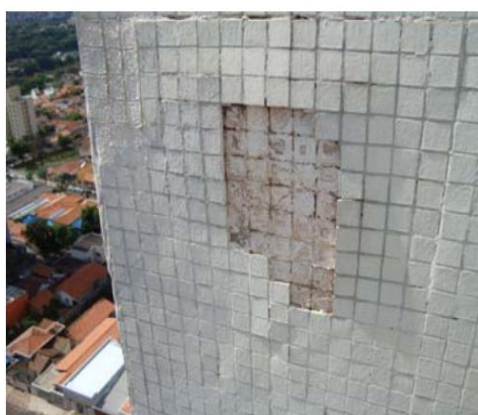
Figura 2.6 – Descolamento cerâmico (GALLETTO, 2013)

O descolamento cerâmico (Figura, 2.6) consiste na falha de aderência do revestimento ao substrato. A perda de aderência do revestimento ao substrato pode ocorrer em diferentes interfaces das camadas do sistema de vedação. O descolamento cerâmico, caracterizado pelas falhas ou rupturas na interface, geralmente ocorrem devido a incompatibilidade das propriedades de resistência dos materiais constituintes do sistema de revestimento, isto é, esforços que excedem a capacidade de aderência entre as camadas (GASPAR e BRITO) 2008). Por meio do ensaio a percussão (Figura, 2.7), o descolamento cerâmico é identificado pelo som cavo.

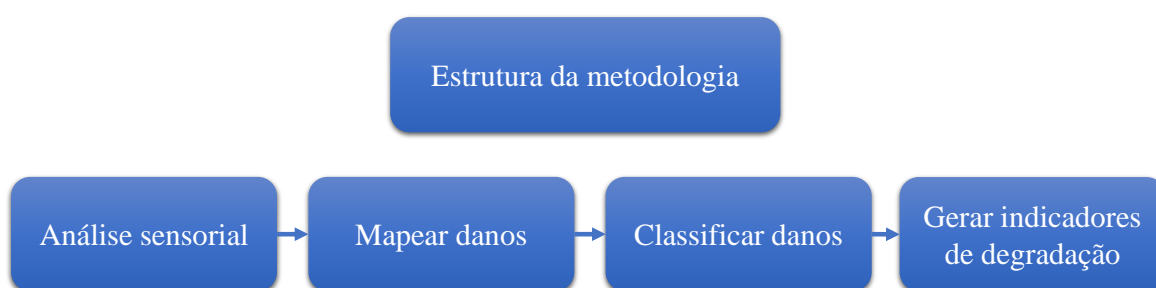
Figura 3.3 – Estrutura da metodologia

Com o mapeamento das manifestações patológicas das fachadas, será aplicado o método de mensuração da degradação (MMD). O método permite avaliar a vida útil de fachadas das edificações. Além de permitir prever o possível comportamento da fachada ao longo do tempo. Tal método é útil para dar um diagnóstico da situação da fachada. O método inicia-se com a análise sensorial da edificação, em seguida é feita o mapeamento de danos e classificação dos danos da fachada. A partir desses mapeamentos é possível verificar visualmente a disposição das manifestações patológicas e com a aplicação do MMD quantificar a extensão das manifestações patológicas nas fachadas. A Figura 3.3 apresenta a metodologia em forma de fluxograma das etapas.

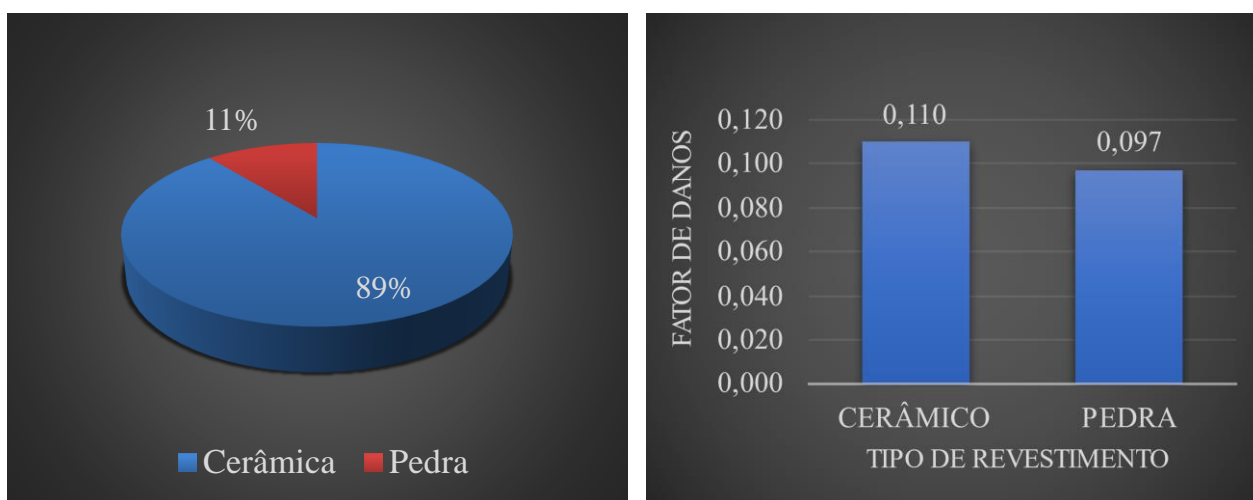
Figura 4.1 – Predominancia e Fator de Danos dos revestimento

(A) – Predominância dos tipos de revestimento em porcentagem

(B) - Fator de danos para cada tipo de revestimento

O revestimento predominante nos cinco edifícios, é o revestimento tipo cerâmico, com 89% da área. O restante consiste em revestimento tipo pedra com 11% da área de fachadas dos edifícios. O fator de dano calculado foi de 0,110 e 0,097, para o revestimento tipo cerâmico e tipo pedra respectivamente. Da porcentagem do revestimento cerâmico, 11% apresentam manifestações patológicas e em relação ao revestimento tipo pedra, 9% da área total do revestimento encontra-se degradada por descolamento.

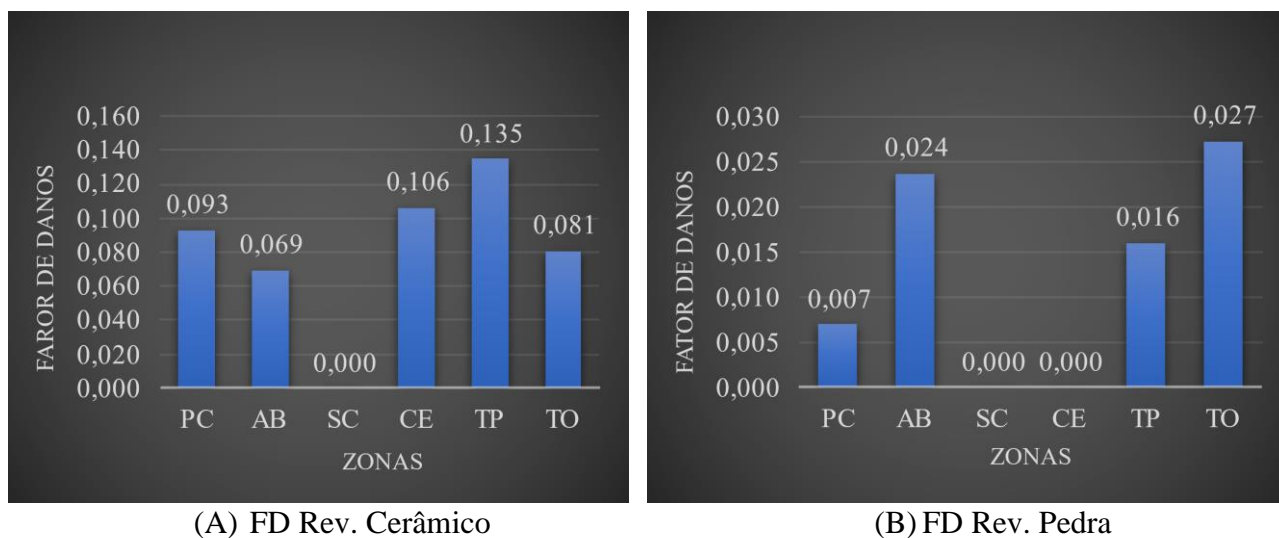
Figura 4.2 – FD Zonas

A Figura 4.2 ilustra os valores obtidos para o Fator de Danos das regiões dos edifícios de cada tipo de revestimento. Sendo, PC – Paredes Contínuas; AB – Aberturas; SC – Sacadas; CE – Cantos e Extremidades; TP – Transição entre Pavimentos; TO – Topo.

Considerando a manifestação patológica para cada zona, os resultados indicaram que para o tipo de revestimento cerâmico, o maior índice encontra-se na zona de transição de pavimentos, ou seja, locais onde há presença de estrutura. Já o revestimento tipo pedra, o maior índice se deu nas zonas de abertura e topo. Nota-se que há uma tendência a degradação diferenciada entre as zonas a depender do tipo de revestimento. Não houve a incidência da manifestação patológica em ambos os revestimentos na zona da sacada devido ser composta por peles de vidro e na zona cantos e extremidades para o revestimento pedra devido a ausência do material nesta região.

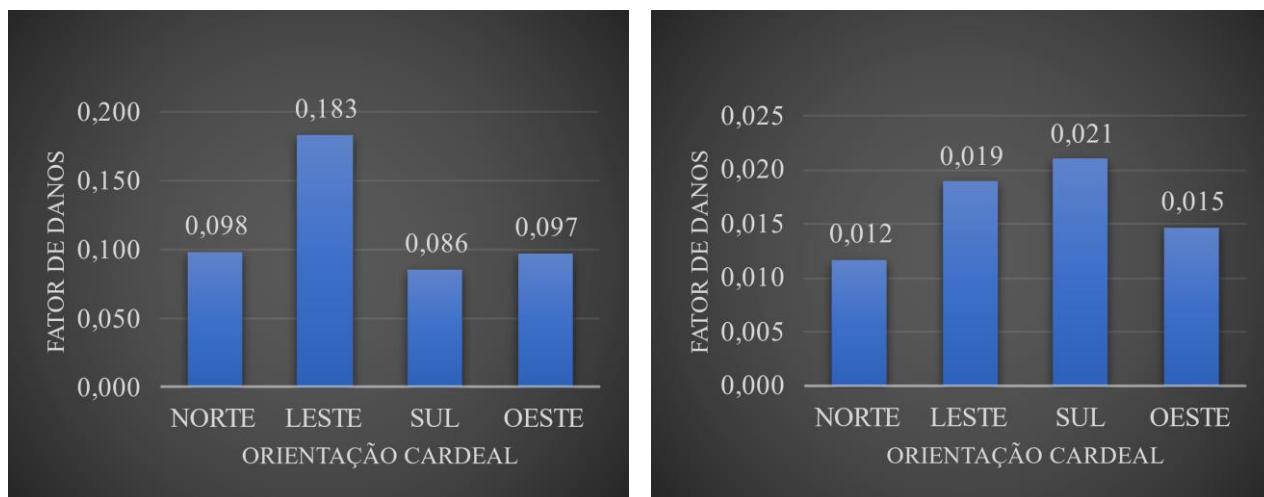
(A) Rev. Cerâmico (B) FD Rev. Pedra  
 Figura 4.3 – FD Orientação cardeal

A Figura 4.3 ilustra o FD em relação a orientação cardinal das fachadas dos edifícios em cada tipo de revestimento.

Para o tipo de revestimento cerâmico, as fachadas voltadas para o leste, foram as mais afetadas. Para o revestimento tipo pedra, as fachadas mais afetadas foram as voltadas para o sul. Tal resultado vai na direção oposta a estudos que afirmam que as orientações Norte e Oeste tendem a degradar-se mais rapidamente que as orientações Leste e Sul (FRANCINETE, 2015; NASCIMENTO, 2016). Porém, (LIMA & SANTOS, 2018) observaram em sua amostra que as fachadas Norte e Oeste tendem a ter mais fissuração, alavancando o FD de tais orientações. Como a presente amostra trata-se apenas de descolamento cerâmico, é possível que tal manifestação patológica realmente haja mais degradação nas orientações cardeais Leste e Sul, devido a ausência da manifestação patológica fissura. Em um estudo com maior amostra para descolamento cerâmico, encontrou-se resultados maiores de FD nas orientações Leste e Sul, (PIAZZAROLLO, 2019) justificou a presença do elemento caixa de escadas, que são tipos de elemento construtivo que tendem a apresentar maiores níveis de degradação por sua configuração arquitetônica.

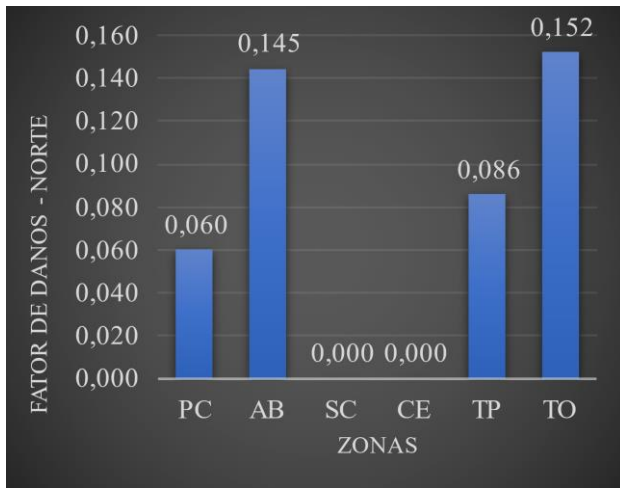
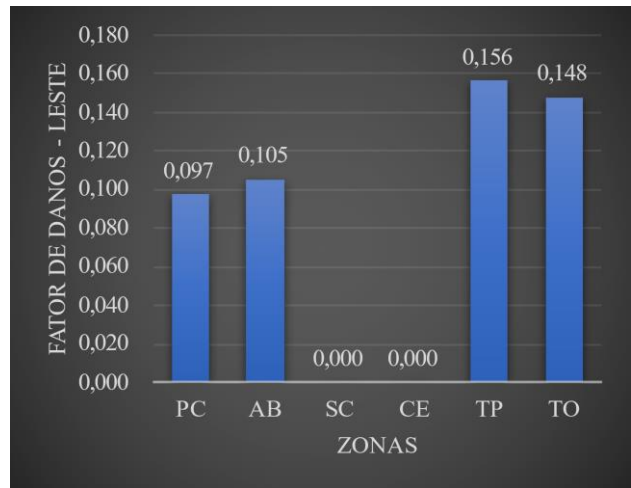
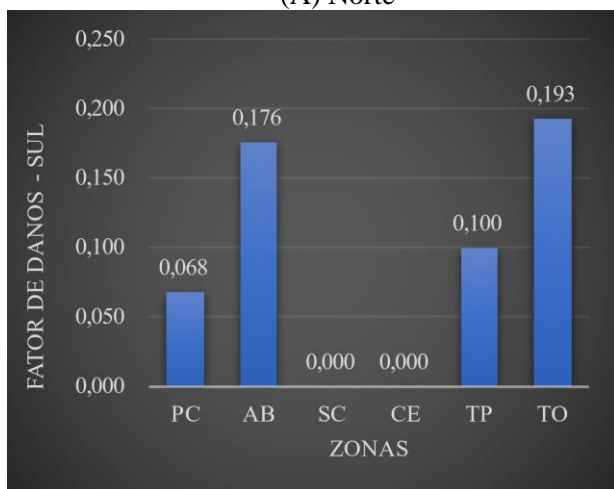
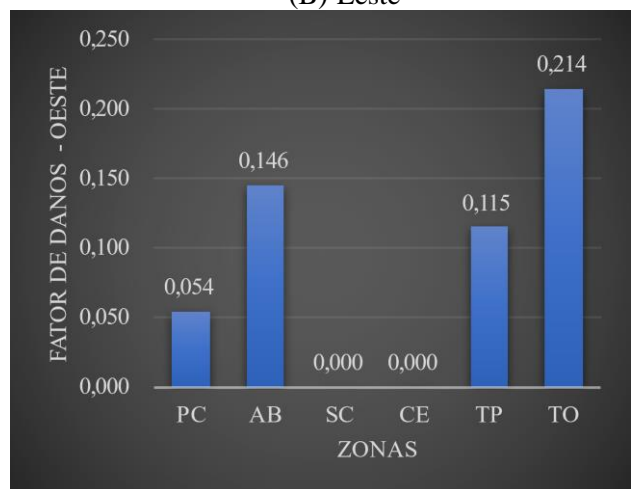
Figura 4.5 – Rev. Pedra (Zonas e Orientações Cardeais)

A Figura 4.5 apresenta a combinação das zonas com as orientações cardeais do revestimento tipo pedra.

A zona topo (TO), apresentou o maior Fator de Danos nas orientações onde há revestimento tipo pedra, com exceção da orientação leste. A maior radiação solar durante o dia, exposição direta a chuvas somado com a ausência de rufos pingadeiras nas platibandas, tornam a zona suscetível a absorção de umidade, que gera o fenômeno de lixiviação que por sua vez possibilita o descolamento cerâmico devido a perda de aderência entre a argamassa e o reboco. Na orientação norte a zona abertura (AB) se desta, podendo indicar mais danos próximo aos peitoris (geralmente de pedra) das janelas e sacadas.

A análise da ocorrência e a frequência de manifestações patológicas para as diferentes zonas e orientações é importante para verificar quais zonas apresentam maior criticidade. Com a finalidade de poder prever quais zonas e orientações necessitam talvez de propriedades diferentes dos demais. Na presente pesquisa observou-se maior degradação para o revestimento cerâmico na zona de TP e na orientação Leste. Já para o revestimento tipo pedra, a maior degradação danos na zona TO e na orientação Sul resultaram em maiores danos.
