Trabalho Interdisciplinar Integrado de Conclusão de Curso

Acessibilidade e mobilidade inter predial na Universidade de Brasília

- **Pessoa com Deficiência e Mobilidade Reduzida no campus Darcy Ribeiro**

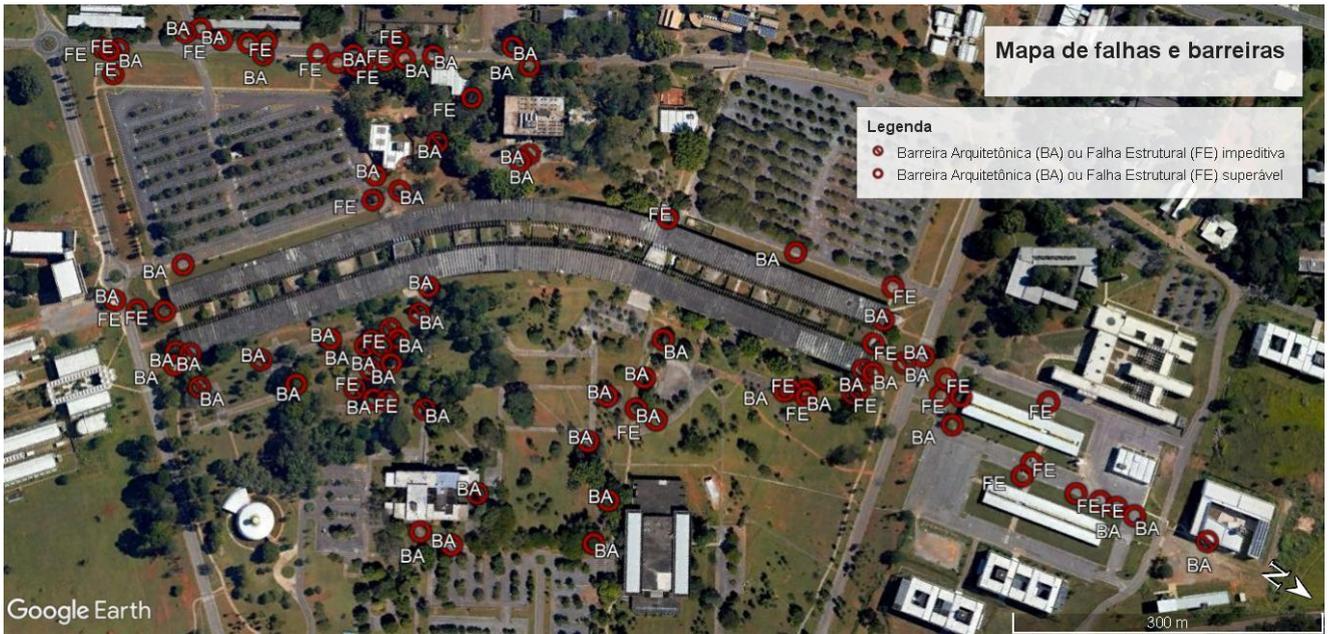
Figura 5 - barreiras arquitetônicas e falhas estruturais mapeadas (fonte: Google Earth)

Nota: nas figuras as falhas estruturais são diferenciadas apenas para efeito demonstrativo de sua distribuição ao longo da área pesquisada, sendo ambas caracterizadas como Barreiras Arquitetônicas ao longo da análise.

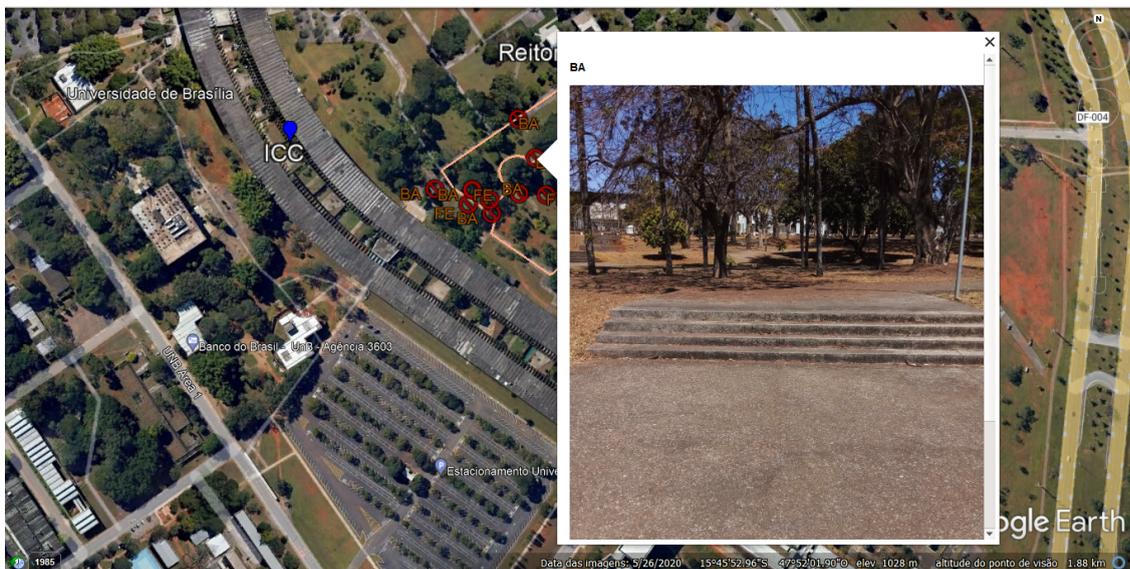
Figura 6 - barreira arquitetônica identificada em trecho analisado

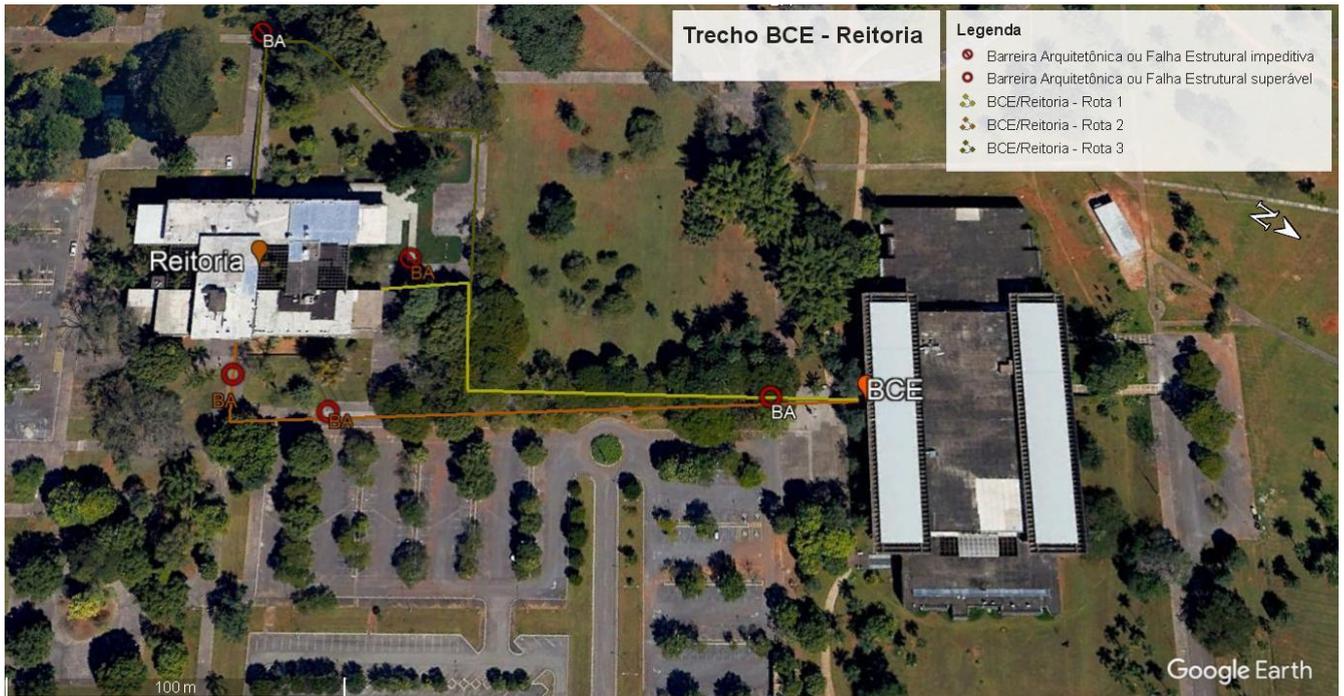
Figura 8 - trecho BCE - REITORIA, suas rotas e barreiras arquitetônicas

Observando-se que a rota 1 é inviável, devido à presença de barreira arquitetônica impeditiva, apenas as rotas 2 e 3 são consideradas viáveis, e são analisadas mais detalhadamente no Quadro 9, de acordo com os critérios previamente estabelecidos.

Portanto, seguindo os critérios de análise, a melhor rota viável no trecho BCE - Reitoria é a 2, analisada mais detalhadamente no Quadro 10, de acordo com os critérios previamente estabelecidos.

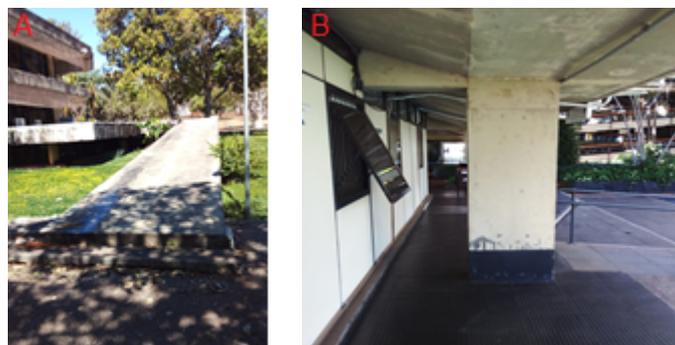
Figura 9 – barreiras arquitetônicas impeditivas no trecho BCE à Reitoria. (A) Rampa com excesso de declividade e degrau e (B) Passagem menor que 1,20m

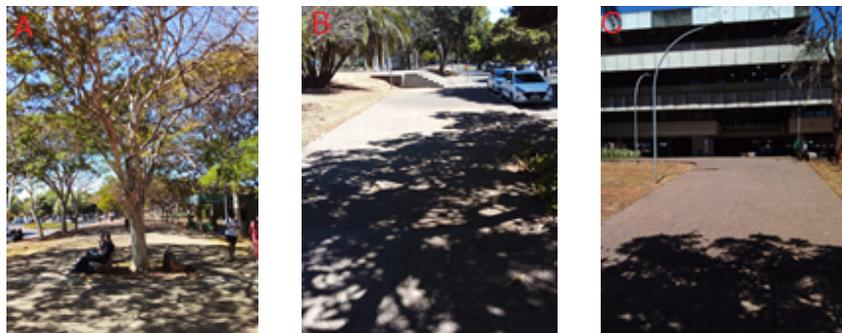
Figura 10 - barreiras arquitetônicas superáveis no trecho BCE à Reitoria. (A) Árvore e mobiliário urbano ao longo do passeio, (B) Escadaria reduzindo o passeio e (C) Rampa excessivamente declivosa

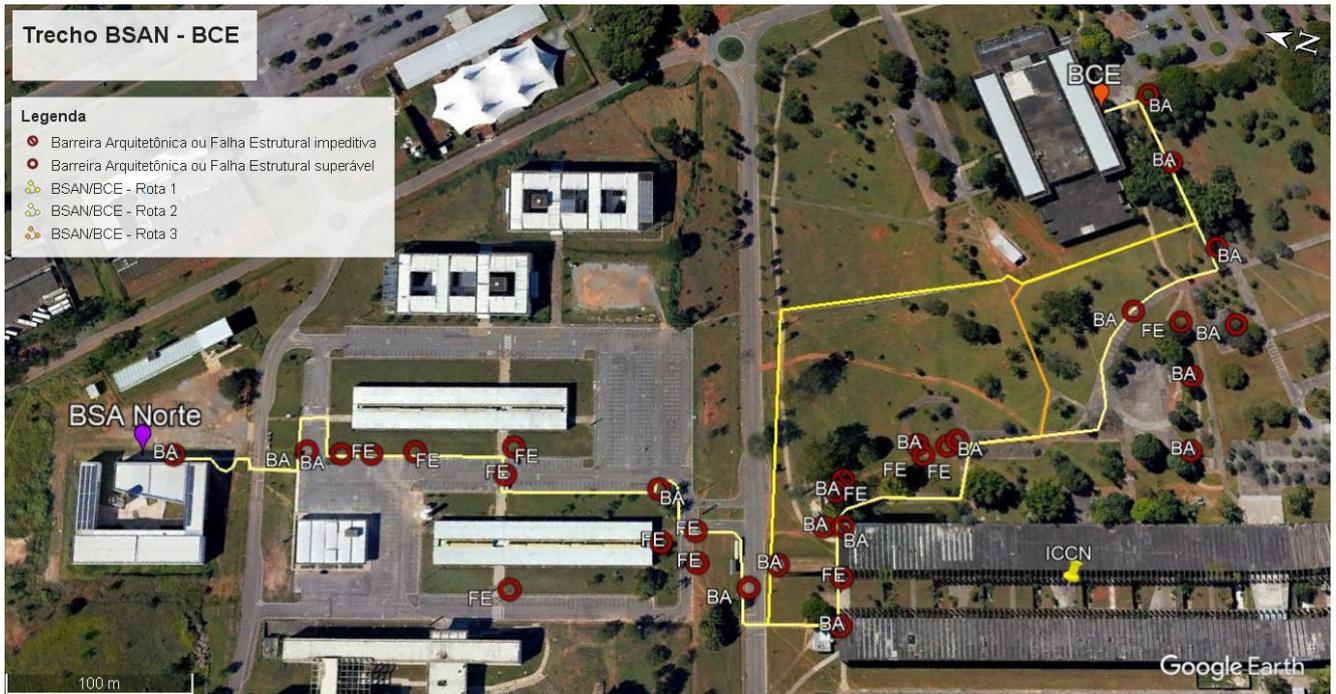
Figura 11 - trecho BSAN - ICCN - BCE, suas rotas e barreiras arquitetônicas

Observa-se que todas as rotas são consideradas inviáveis, devido à presença de barreiras arquitetônicas impeditivas encontradas, o que inviabiliza a análise mais detalhada de acordo com os critérios previamente estabelecidos.

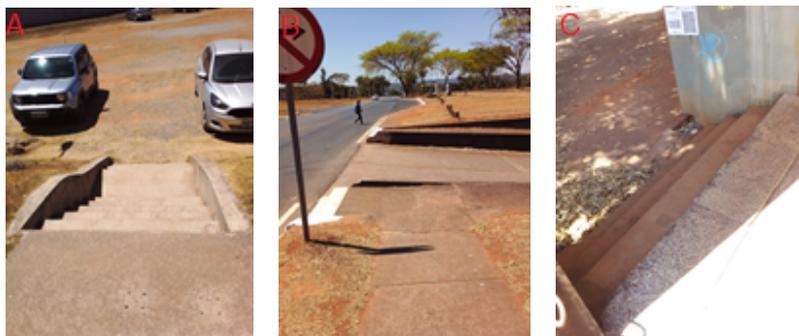
Figura 12 - barreiras arquitetônicas impeditivas no trecho BSAN – BCE. (A) Escada como acesso principal do estacionamento, desacompanhada de rampa, (B) Saída de veículos com desnível interrompendo o passeio e (C) Escada como acesso único nesta rota

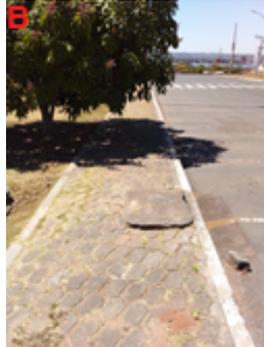
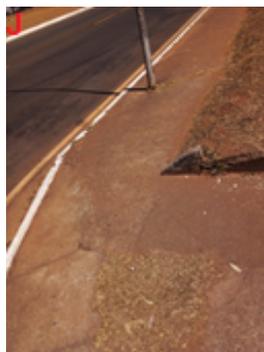
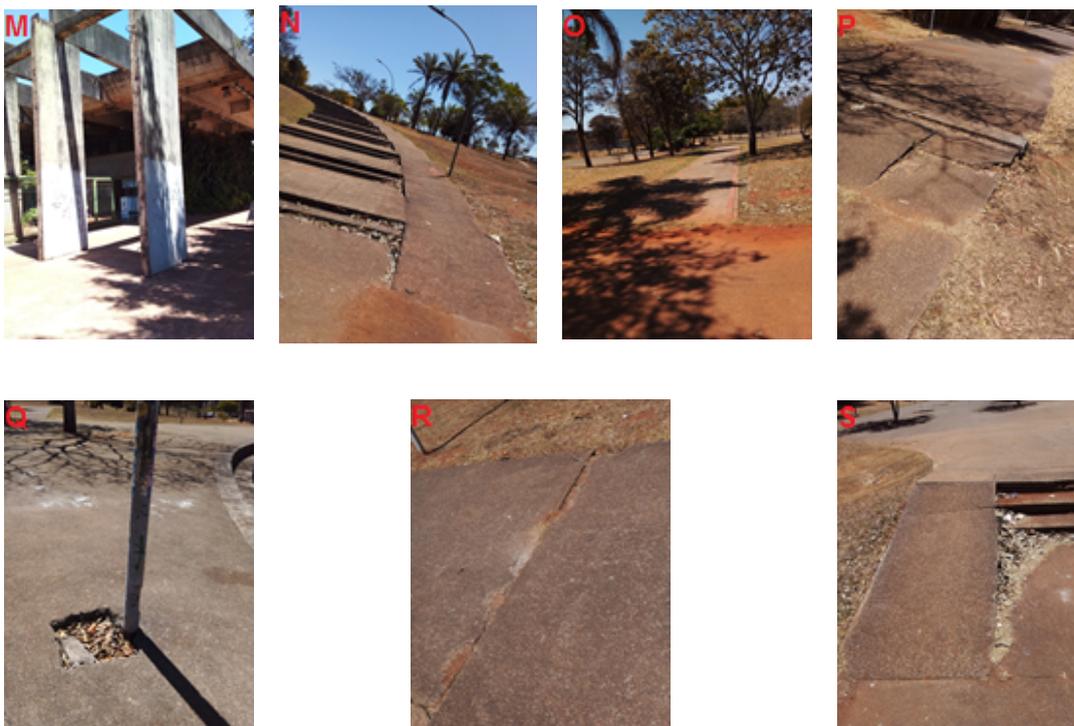
Figura 13 - barreiras arquitetônicas superáveis no trecho BSAN – BCE. (A) Rampa excessivamente declivosa, (B) Técnica construtiva inadequada, mobiliário urbano (tampa de bueiro) ao longo do passeio e galhos de árvore interrompendo passeio, (C) Galhos de árvore ao longo do passeio, (D) Rebaixamento de calçada inadequado, (E) Rebaixamento de calçada inadequado, (F) Rebaixamento de calçada inadequado, (G) Falha estrutural e mobiliário urbano (tampa de bueiro) ao longo do passeio, (H) Falhas estruturais, (I) - Falhas estruturais, (J) - Mobiliário urbano (poste de iluminação) ao longo do passeio, (K) - Mobiliário urbano (postes de sustentação da cobertura) ao longo do passeio, (L) - Rebaixamento de calçada inadequado e falhas estruturais, (M) - Elemento não

estrutural ao longo do passeio, (N) - Rampa excessivamente declivosa, (O) - Rota compartilhada com ciclovia, (P) - Falha estrutural e rampa excessivamente declivosa, (Q) Mobiliário urbano (poste de iluminação) ao longo do passeio e falha estrutural, (R) Falha estrutural e (S) Rampa excessivamente declivosa

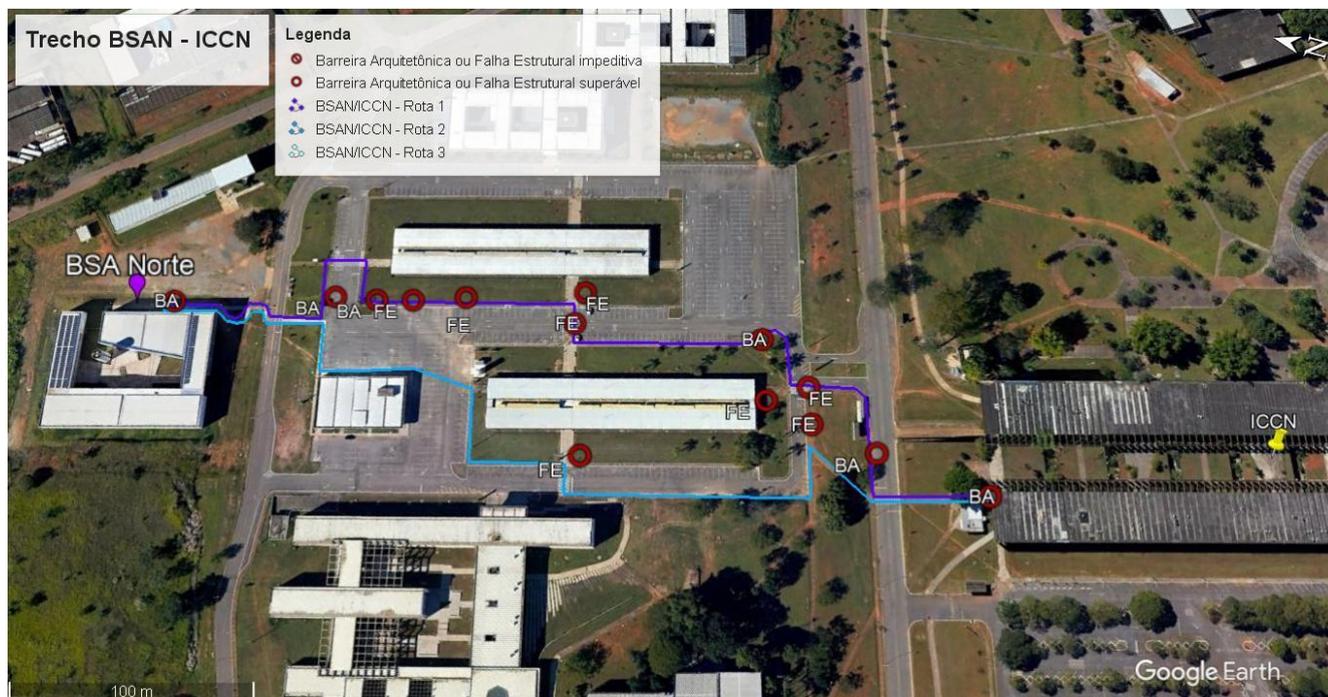
Figura 14 - trecho BSAN - ICCN, suas rotas e barreiras arquitetônicas

Observando-se a ausência de barreiras arquitetônicas impeditivas, as rotas 1 e 2 são consideradas viáveis e são analisadas mais detalhadamente no Quadro 10, de acordo com os critérios previamente estabelecidos.

Portanto, seguindo os critérios de análise, a melhor rota viável no trecho BSAN-ICCN é a 2, analisada mais detalhadamente no Quadro 13, de acordo com os critérios previamente estabelecidos.

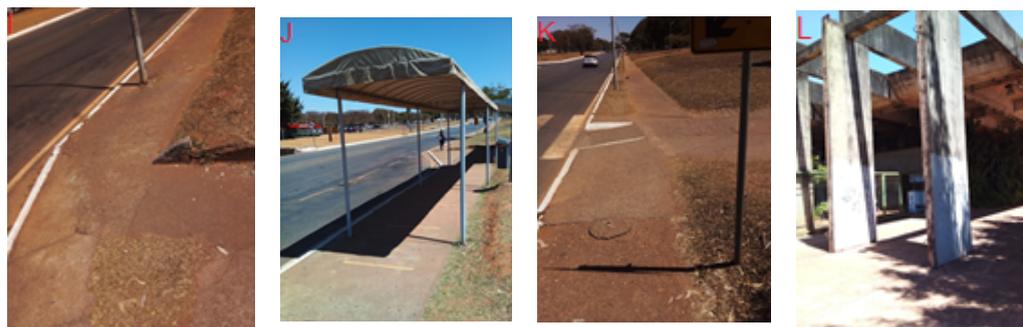
Figura 16 - barreiras arquitetônicas superáveis no trecho BSAN – ICCN. (A) Rampa excessivamente declivosa, (B) Técnica construtiva inadequada, mobiliário urbano (tampa de bueiro) ao longo do passeio e galhos de árvore interrompendo passeio, (C) Galhos de árvore ao longo do passeio, (D) Rebaixamento de calçada inadequado, (E) Rebaixamento de calçada inadequado, (F) Rebaixamento de calçada inadequado, (G) Falha estrutural e mobiliário urbano (tampa de bueiro) ao longo do passeio, (H) Falhas estruturais, (I) Mobiliário urbano (sinalização) ao longo do passeio, (J) Mobiliário urbano (postes de sustentação da cobertura) ao longo do passeio, (K) Rebaixamento de calçada inadequado e falhas estruturais, (L) Elemento não estrutural ao longo do passeio

Como pontos passíveis de melhoria, observou-se que a rampa de acesso à entrada principal do prédio da BSAN é excessivamente declivosa (FIGURA 16A), fato agravado por ser o único acesso além da escada frontal (FIGURA 15). Foram observados também aspectos secundários, como os rebaixamentos de calçada, todos inadequados tecnicamente por diversos motivos, como declividade frontal e lateral, largura e alinhamento.

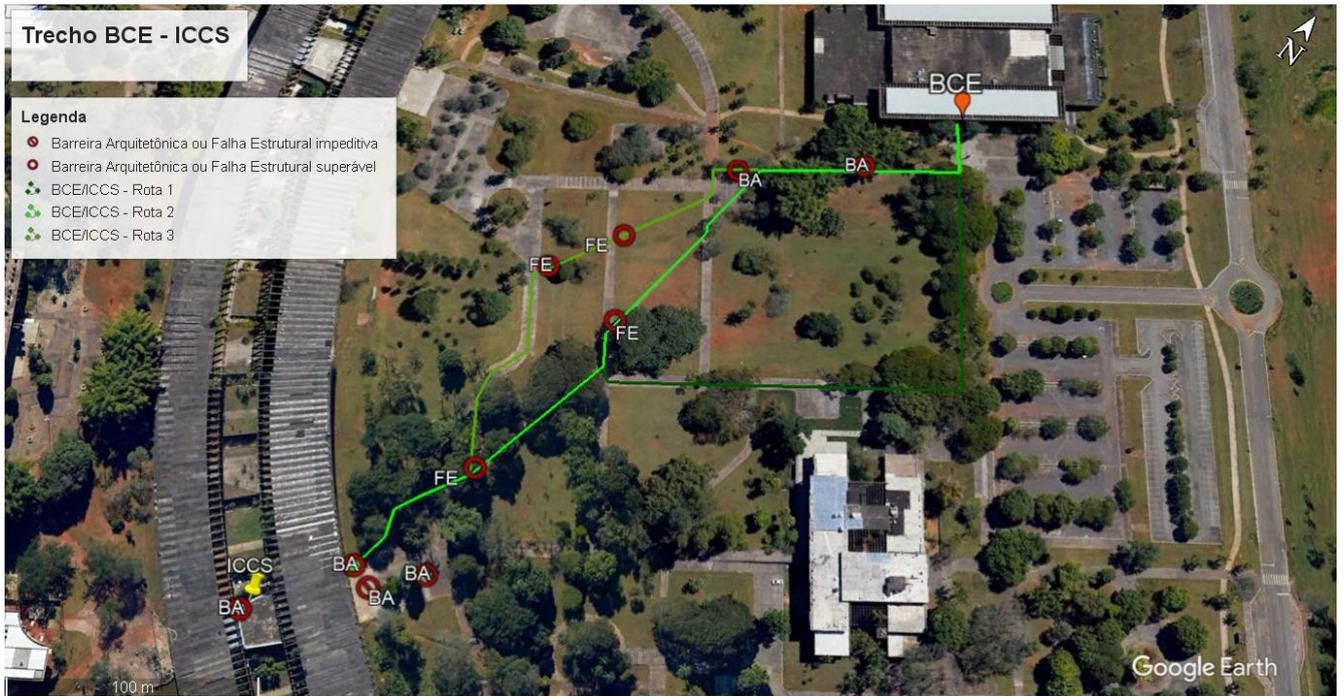
Figura 17 - trecho BCE - ICCS, suas rotas e barreiras arquitetônicas

Observando-se a ausência de barreiras arquitetônicas impeditivas, as rotas 1, 2 e 3 são consideradas viáveis, analisadas mais detalhadamente no Quadro 14, de acordo com os critérios previamente estabelecidos.

Portanto, seguindo os critérios de análise, a melhor rota viável no Trecho BCE - ICCS é a 1, analisadas mais detalhadamente no Quadro 15, de acordo com os critérios previamente estabelecidos.

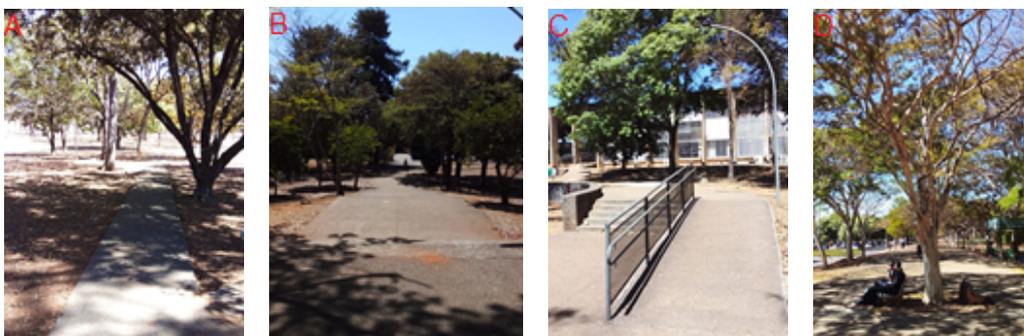
Figura 19 - barreiras arquitetônicas superáveis no trecho BCE - ICCS. (A) Rampa com declividade excessiva, passeio estreito e declividade transversal incorreta, (B) Escadarias em sequência, sem rampa em paralelo, (C) Rampa com declividade excessiva e (D) Árvore e mobiliário urbano ao longo do passeio

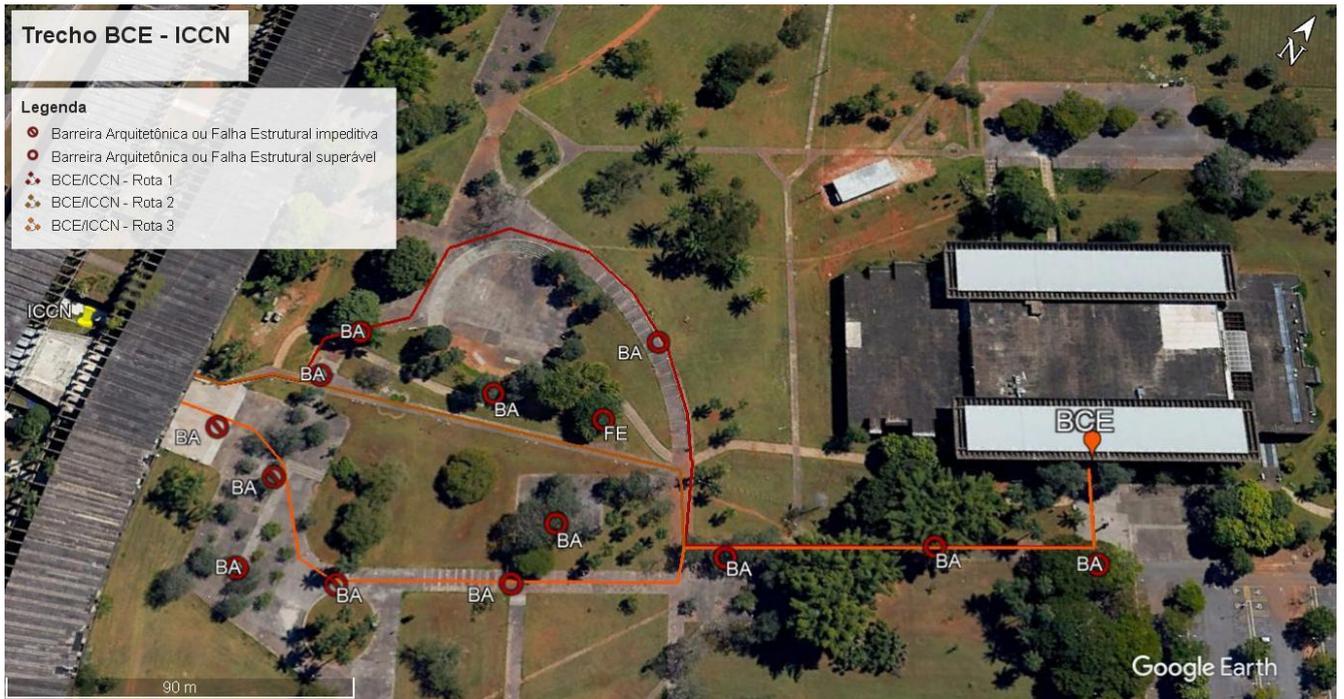
Figura 20 - trecho ICCN à BCE, suas rotas e barreiras arquitetônicas

Observando-se a presença de barreiras arquitetônicas impeditivas na rota 3, apenas as Rotas 1 e 2 são consideradas viáveis, e são analisadas mais detalhadamente no Quadro 16, de acordo com os critérios previamente estabelecidos.

Portanto, seguindo os critérios de análise, considerando a distância e declividade suave, porém contínua, a melhor rota viável no trecho BCE-ICCN é a 2, analisada mais detalhadamente no Quadro 17, de acordo com os critérios previamente estabelecidos.

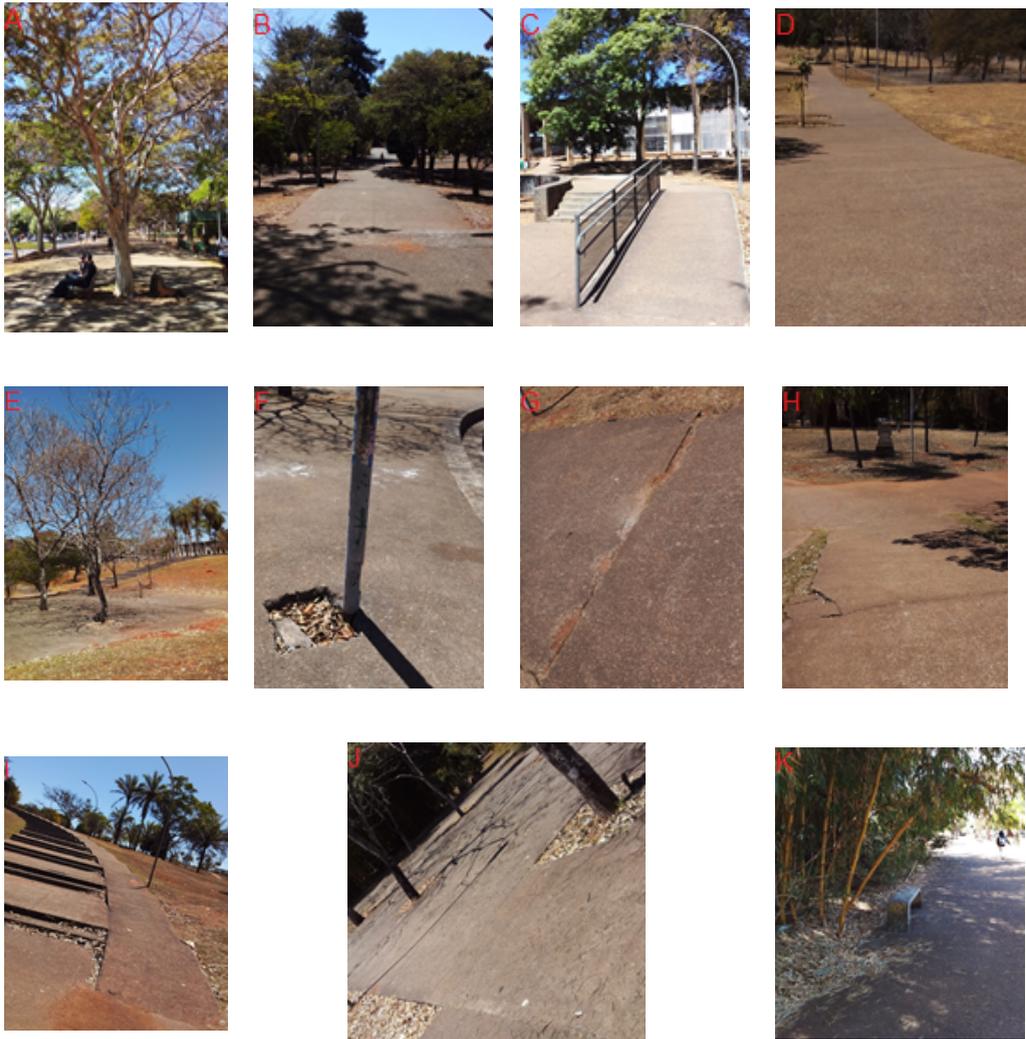
Figura 21 - barreiras arquitetônicas superáveis no trecho BCE – ICCN. (A) Árvore e mobiliário urbano ao longo do passeio, (B) Escadarias em sequência, sem rampa em paralelo, (C) Rampa com declividade excessiva, (D) Rampa com declividade excessiva, sem patamares de descanso, (E) Árvores ao longo do passeio e descontinuidade, (F) Mobiliário urbano (poste de iluminação) e falha estrutural, (G) Falha estrutural, (H) Falha estrutural, (I) Rampa com declividade excessiva, (J) Árvores ao longo do passeio e descontinuidade, (K) Mobiliário urbano e galhos de árvore ao longo do passeio

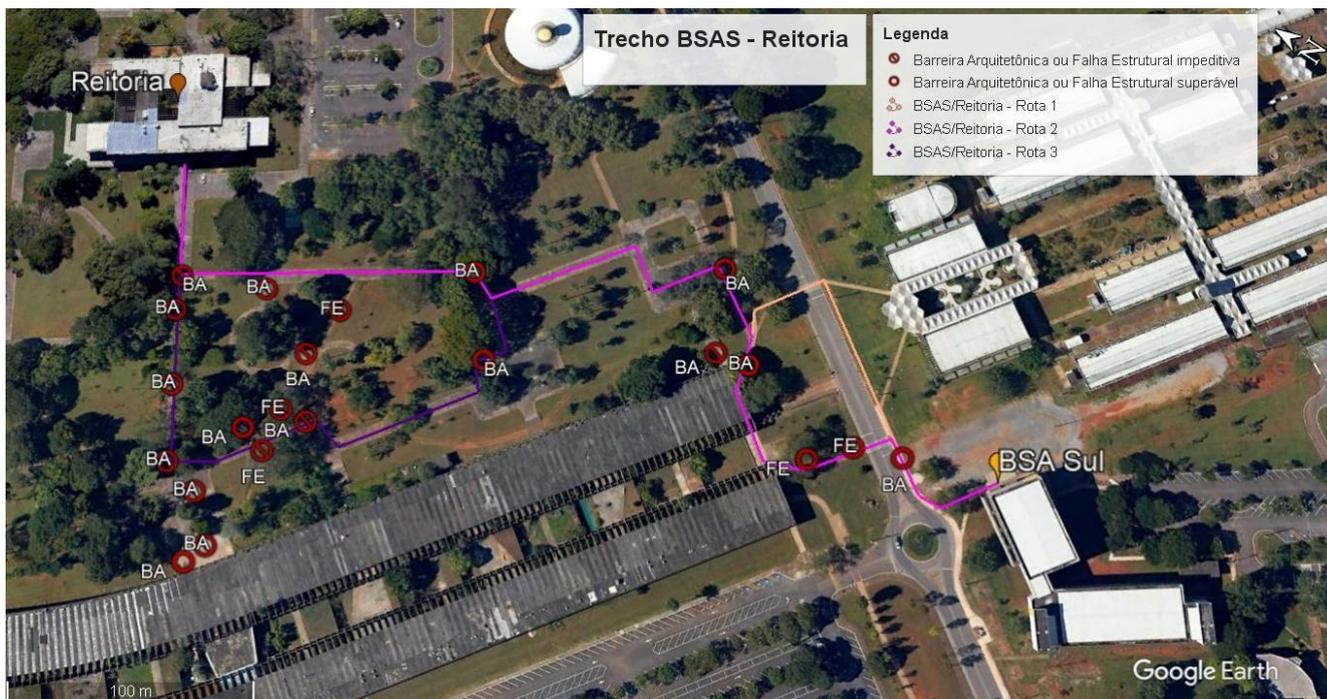
Figura 22 - trecho BSAS - REITORIA, suas rotas e barreiras arquitetônicas

Observando-se a presença de barreiras arquitetônicas impeditivas na rota 3, apenas as rotas 1 e 2 são consideradas viáveis, analisadas mais detalhadamente no Quadro 18, de acordo com os critérios previamente estabelecidos.

Portanto, seguindo os critérios de análise, a melhor rota viável no trecho BSAS – Reitoria, com pouca margem sobre a 2, é a 1, analisada mais detalhadamente no Quadro 19, de acordo com os critérios previamente estabelecidos.

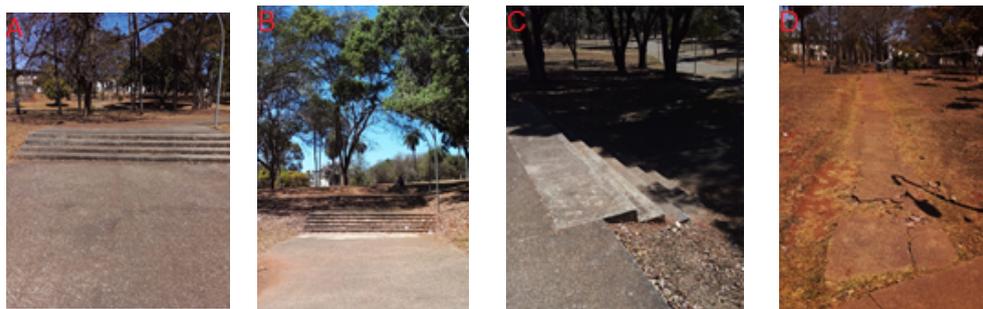
Figura 23 - barreiras arquitetônicas impeditivas no trecho BSAS – Reitoria. (A) Escada sem rampa em paralelo, (B) Escada sem rampa em paralelo, (C) Escada sem rampa em paralelo e (D) Falha estrutural interrompendo o passeio

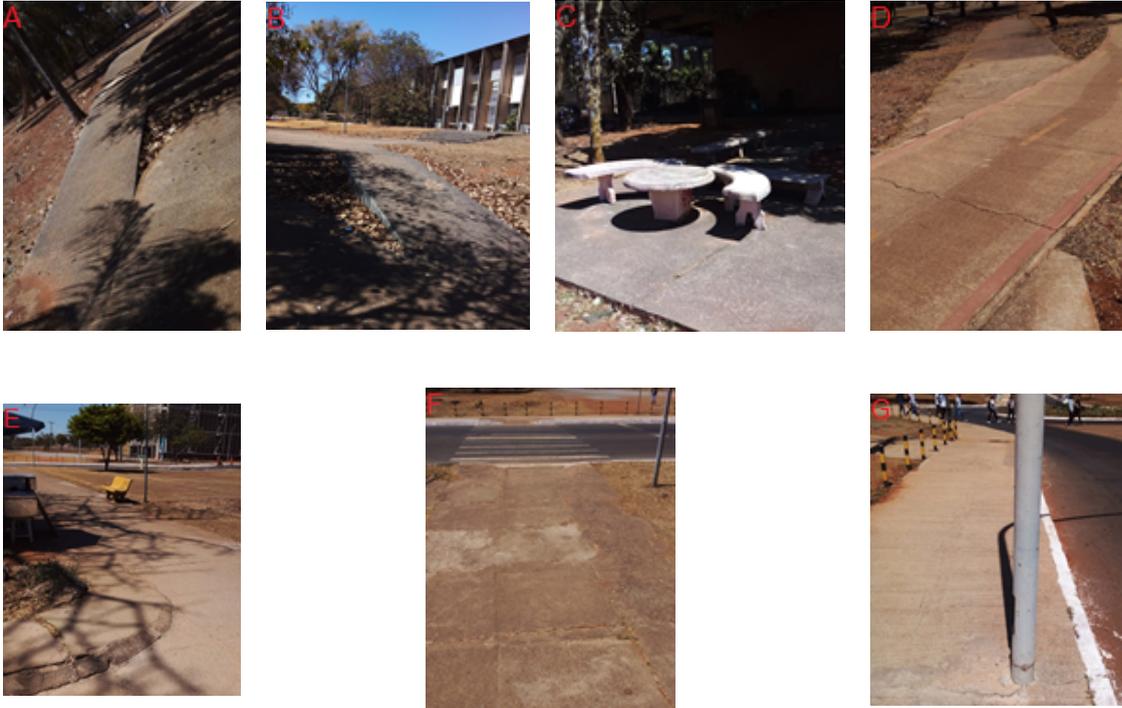
Figura 24 - barreiras arquitetônicas superáveis no trecho BSAS – Reitoria. (A) Rampa com declividade excessiva, (B) Rampa com declividade excessiva, (C) Mobiliário urbano ao longo do passeio, (D) Rota compartilhada com ciclovia, (E) Falha estrutural e mobiliário urbano (bancos) ao longo do passeio, (F) Falhas estruturais e (G) Mobiliário urbano (poste de iluminação) ao longo do passeio

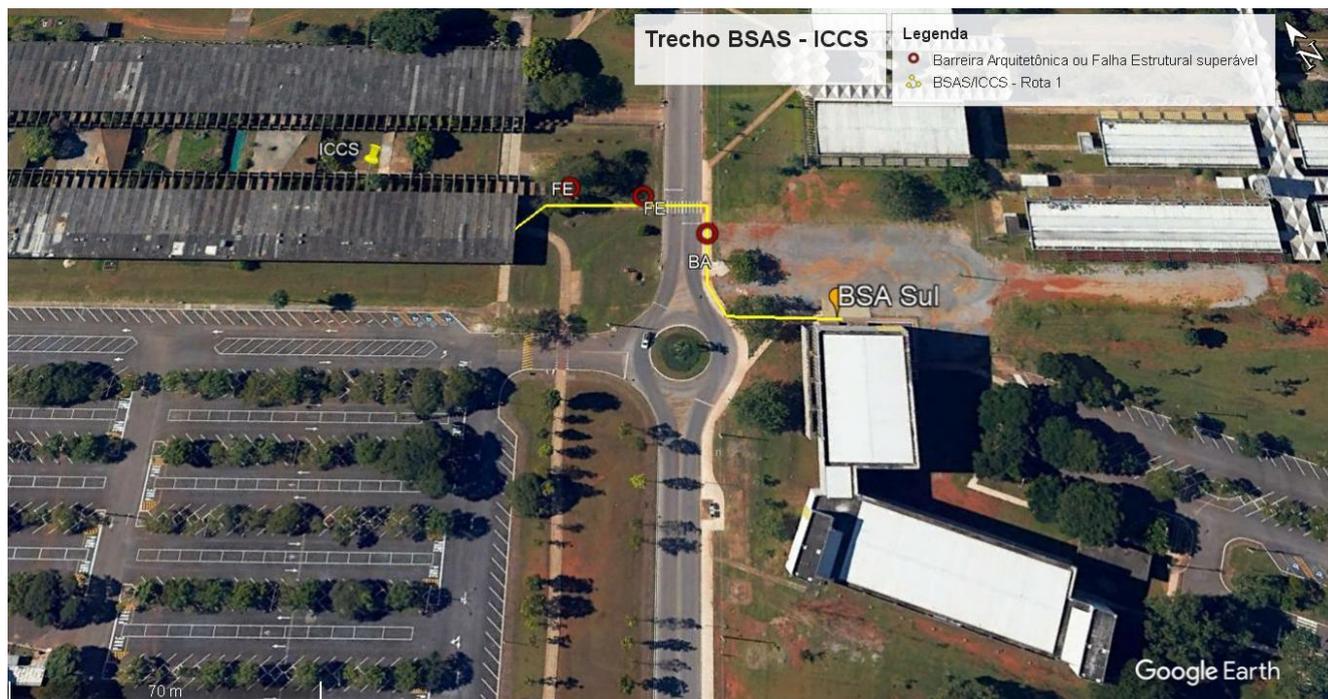
Figura 25 - trecho BSAS - ICCS, suas rotas e barreiras arquitetônicas

Observando-se a ausência de barreiras arquitetônicas impeditivas na rota 1 - única no trecho, a mesma é considerada viável, analisada mais detalhadamente no Quadro 20, de acordo com os critérios previamente estabelecidos.

Portanto, seguindo os critérios de análise, a melhor rota viável no trecho BSAS - ICCS é a 1, analisada mais detalhadamente no Quadro 21, de acordo com os critérios previamente estabelecidos.

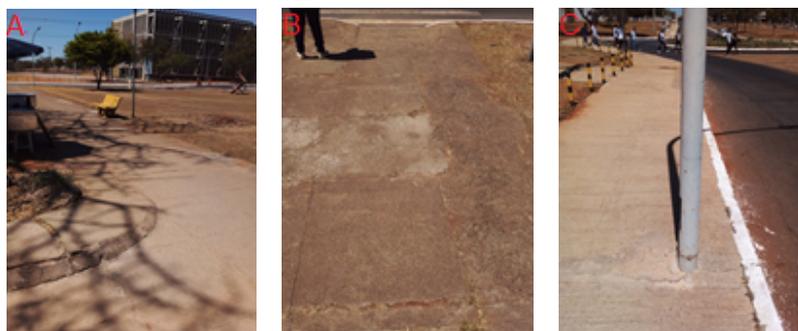
Figura 26 - barreiras arquitetônicas superáveis no trecho BSAS – ICCS. (A) Falha estrutural e mobiliário urbano (bancos) ao longo do passeio, (B) Falhas estruturais e (C) Mobiliário urbano (poste de iluminação) ao longo do passeio

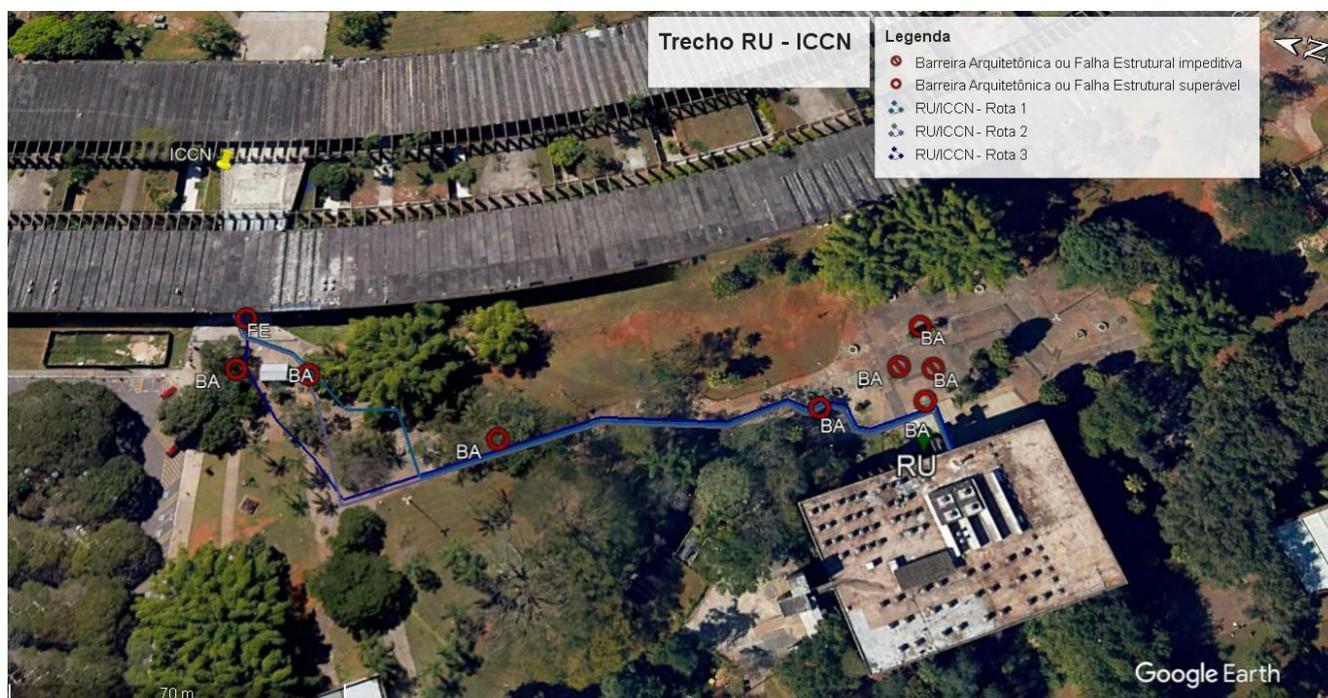
Figura 27 - trecho RU - ICCN, suas rotas e barreiras arquitetônicas

Observando-se a ausência de barreiras arquitetônicas impeditivas, as rotas 1, 2 e 3 são consideradas viáveis, e são analisadas mais detalhadamente no Quadro 23, de acordo com os critérios previamente estabelecidos.

Portanto, seguindo os critérios de análise, a melhor rota viável no trecho RU – ICCN, com pouca margem sobre as demais, é a rota 1, analisada mais detalhadamente no Quadro 23, de acordo com os critérios previamente estabelecidos.

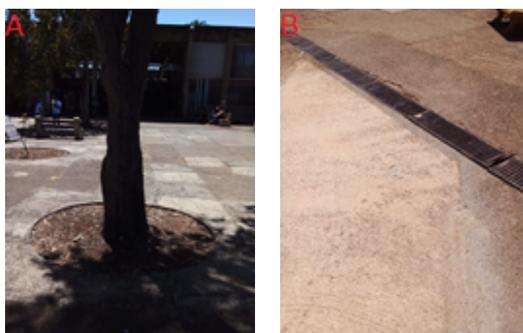
Figura 29 - barreiras arquitetônicas superáveis no trecho RU – ICCN. (A) Árvore e banco ao longo do passeio e (B) Mobiliário urbano (grelha) ao longo do passeio

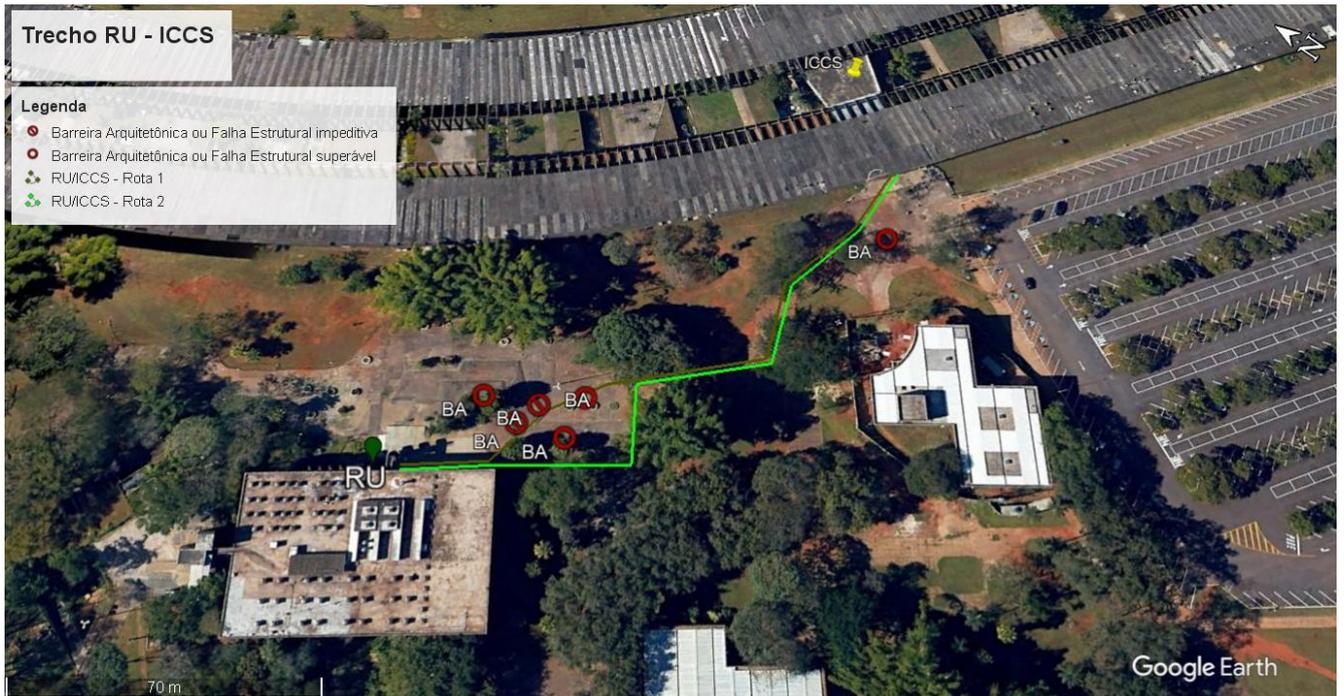
Figura 30 - trecho RU - ICCS, suas rotas e barreiras arquitetônicas

Observando-se a presença de barreiras arquitetônicas impeditivas na rota 1, a única no trecho considerada viável é a rota 2, analisada mais detalhadamente no Quadro 24, de acordo com os critérios previamente estabelecidos.

Portanto, seguindo os critérios de análise, a melhor rota viável no trecho RU-ICCS é a 2, analisada mais detalhadamente no Quadro 25, de acordo com os critérios previamente estabelecidos.

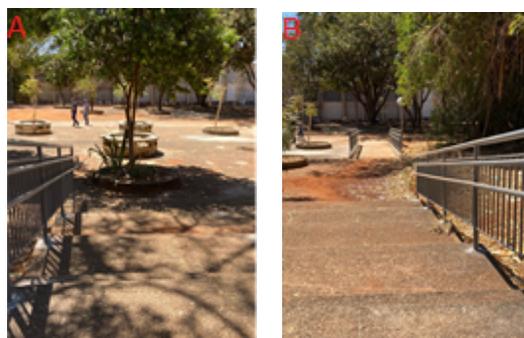
Figura 31 - barreiras arquitetônicas impeditivas no trecho RU – ICCS. (A) Escada sem rampa em paralelo e (B) Escada sem rampa em paralelo

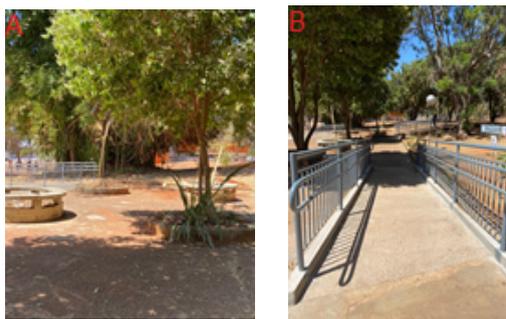
Figura 32 - barreiras arquitetônicas superáveis no trecho RU – ICCS. (A) Mobiliário urbano (bancos) e árvores ao longo do trecho e (B) Rampa com declividade excessiva

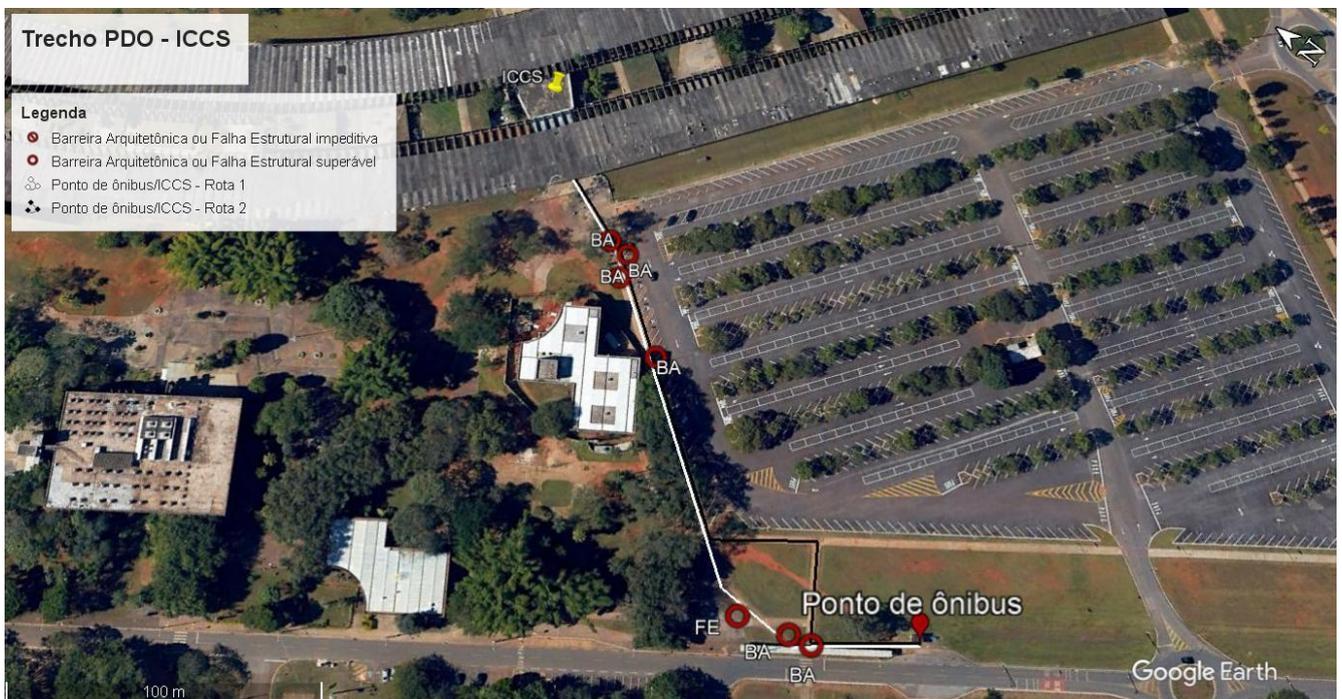
Figura 33 - trecho PDO - ICCS, suas rotas e barreiras arquitetônicas

Observando-se a ausência de barreiras arquitetônicas impeditivas, as rotas 1 e 2 são consideradas viáveis, e são analisadas mais detalhadamente no Quadro 26, de acordo com os critérios previamente estabelecidos.

Portanto, seguindo os critérios de análise, a melhor rota viável no trecho PDO – ICCS, com pouca margem sobre a 1, é a 2, analisada mais detalhadamente no Quadro 27, de acordo com os critérios previamente estabelecidos.

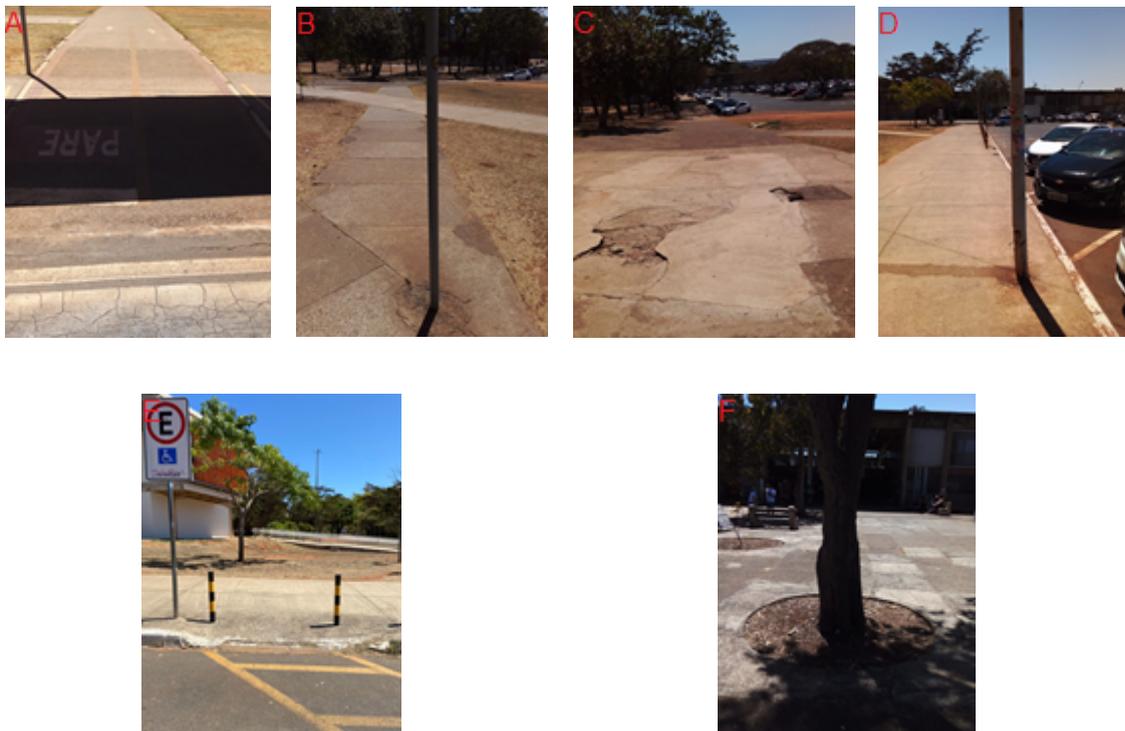
Figura 34 - barreiras arquitetônicas superáveis no trecho PDO – ICCS. (A) Rota compartilhada com ciclovia, (B) Mobiliário urbano (poste de sustentação da cobertura) ao longo do trecho, (C) Falhas estruturais, (D) Mobiliário urbano (poste de iluminação) ao longo do trecho, (E) Rebaixamento de calçada inadequado e mobiliário urbano (sinalização e balizadores) ao longo do trecho e (F) Árvores ao longo do trecho

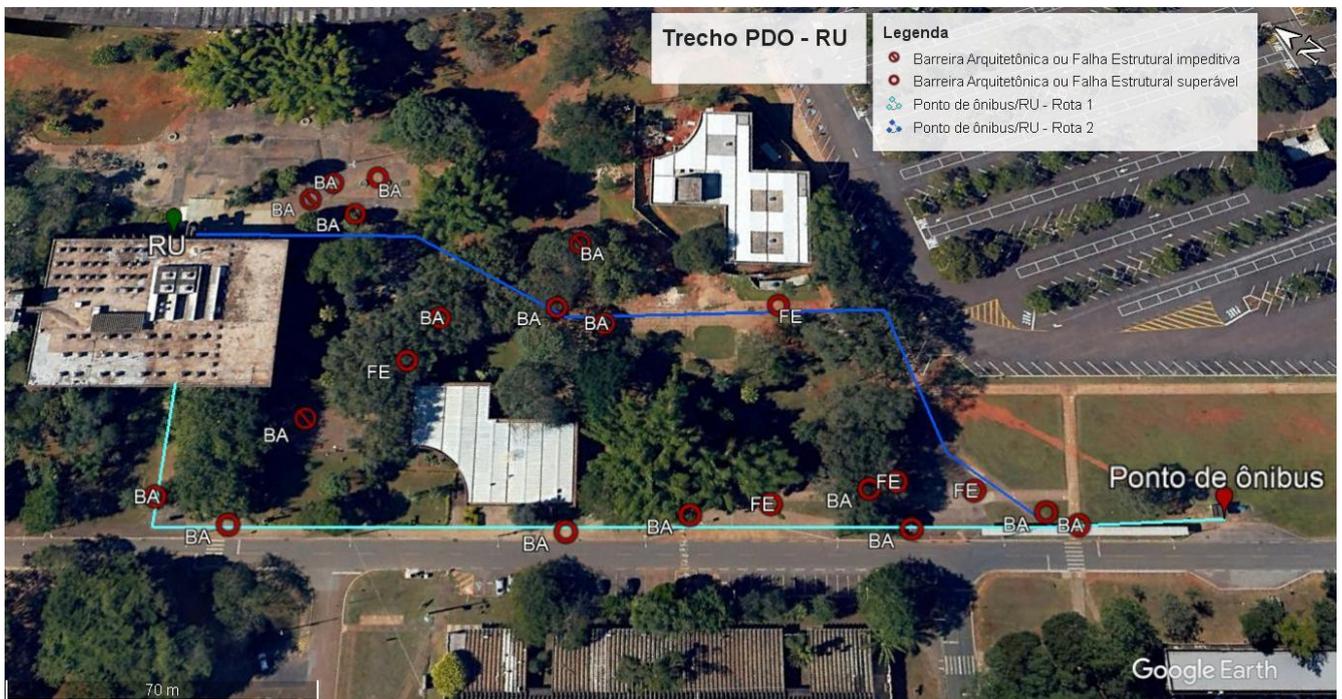
Figura 35 - trecho PDO - RU, suas rotas e barreiras arquitetônicas

Observando-se a presença de barreiras arquitetônicas impeditivas na rota 2, apenas a rota 1 é considerada viável, analisada mais detalhadamente no Quadro 28, de acordo com os critérios previamente estabelecidos.

Portanto, seguindo os critérios de análise, a melhor rota viável no trecho PDO - RU é a 1, analisada mais detalhadamente no Quadro 29, de acordo com os critérios previamente estabelecidos.

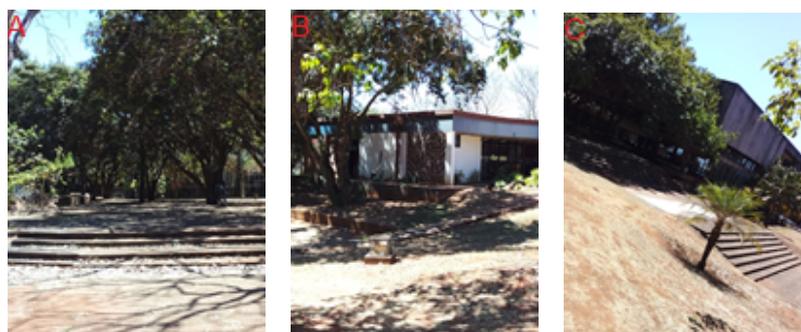
Figura 36 - barreiras arquitetônicas impeditivas no trecho PDO – RU. (A) Escada sem rampa em paralelo e falhas estruturais, (B) Escada sem rampa em paralelo e falhas estruturais e (C) Escada sem rampa em paralelo e falhas estruturais

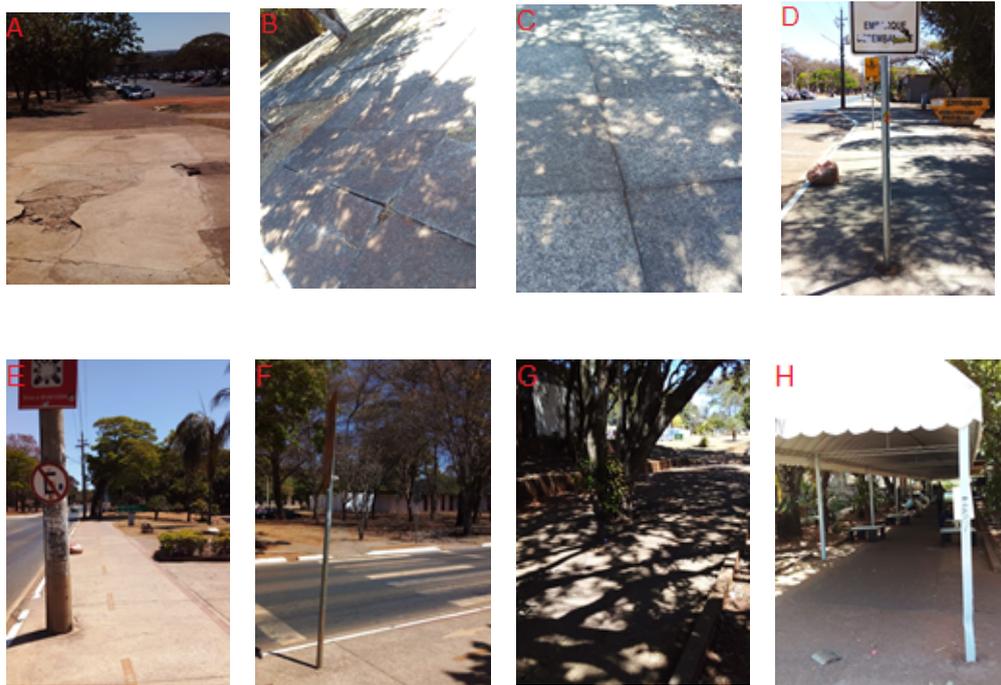
Figura 37 - barreiras arquitetônicas superáveis no trecho PDO – RU. (A) Falhas estruturais, (B) Falhas estruturais e árvores ao longo do trecho, (C) Árvores ao longo do trecho e falhas estruturais, (D) Mobiliário urbano (sinalizações e lixeira) ao longo do trecho, (E) Mobiliário urbano (sinalizações e ponto de energia) ao longo do trecho, e rota compartilhada com ciclovia, (F) Mobiliário urbano (sinalização) ao longo do trecho, e rota compartilhada com ciclovia, (G) Árvores ao longo do trecho e falhas estruturais e (H) Mobiliário urbano (poste de sustentação da cobertura e bancos) ao longo do trecho
