Trabalho Interdisciplinar Integrado de Conclusão de Curso

Acessibilidade e mobilidade inter predial na Universidade de Brasília

- **Pessoa com Deficiência e Mobilidade Reduzida no campus Darcy Ribeiro**

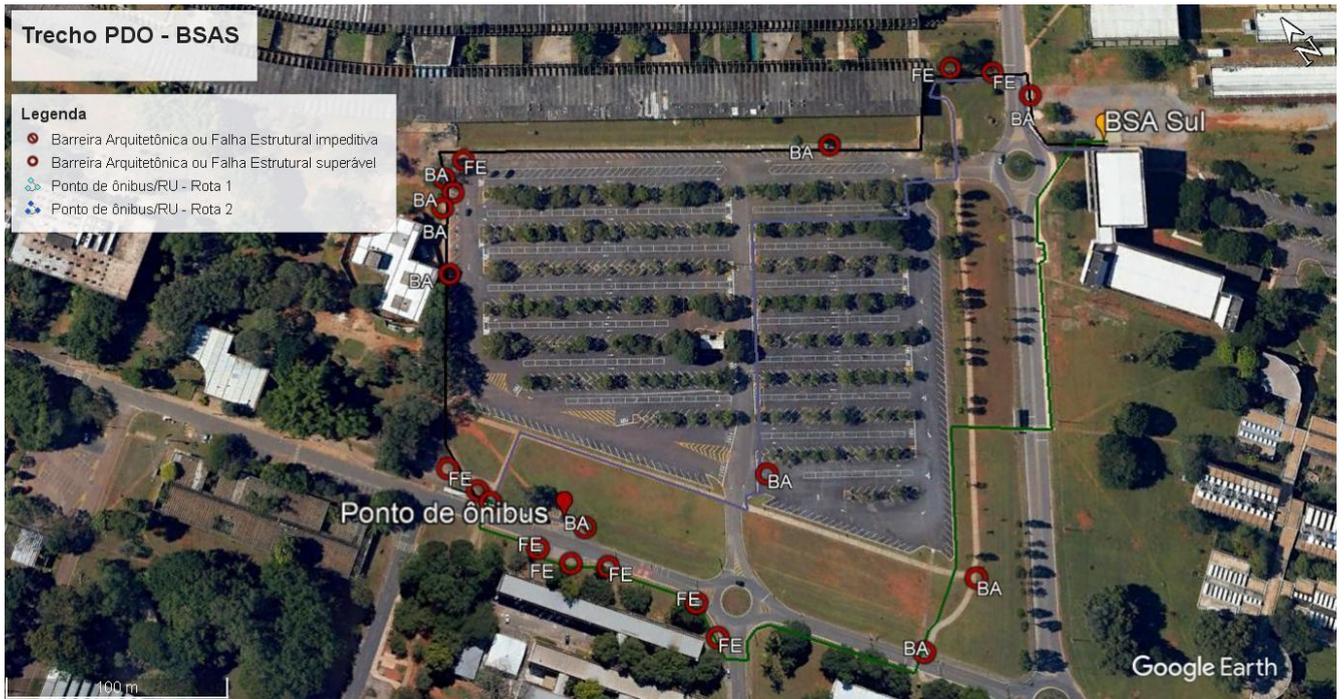
Figura 38 - trecho PDO - BSAS, suas rotas e barreiras arquitetônicas

Nota: desconsiderar indicação de rotas na legenda inserida nesta imagem. Considerar: Rota 1 - preta; Rota 2 - lilás; Rota 3 - verde escuro.

Portanto, seguindo os critérios de análise, a melhor rota viável no trecho PDO-BSAS, com pouca margem sobre a 1, é a 2, analisada mais detalhadamente no Quadro 31, de acordo com os critérios previamente estabelecidos.

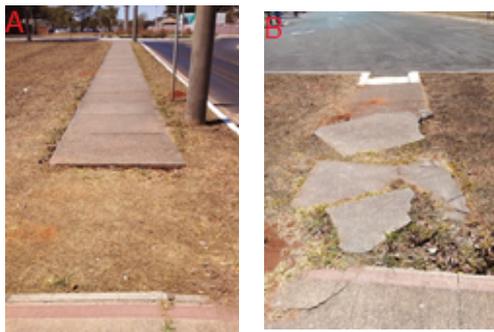
Figura 39 - barreiras arquitetônicas impeditivas no trecho PDO – BSAS. (A) Falha estrutural interrompendo o passeio e (B) Falha estrutural interrompendo o passeio e rebaixamento da calçada inadequado

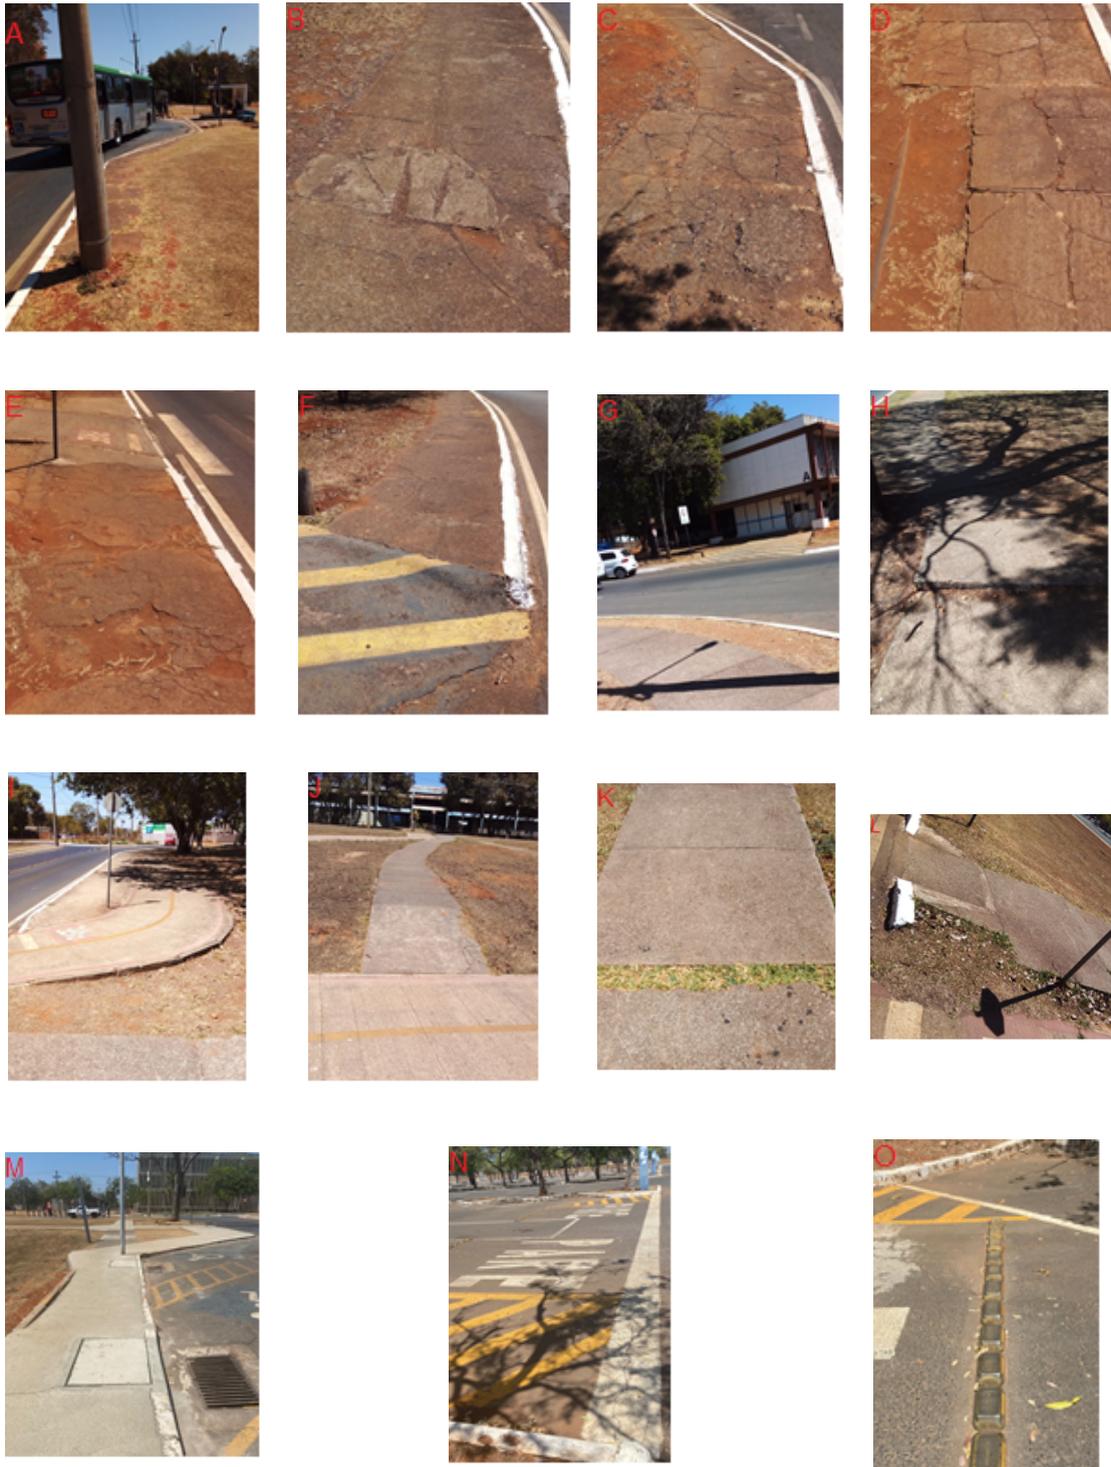
Figura 40 - barreiras arquitetônicas superáveis no trecho PDO – BSAS. (A) Falhas estruturais e mobiliário urbano (poste de energia) ao longo do passeio, (B) Falhas estruturais, (C) Falhas estruturais, (D) Falhas estruturais, (E) Falhas estruturais e rota compartilhada com ciclovia, (F) Falhas estruturais e rebaixamento de calçada inadequado, (G) Ausência de rebaixamento e faixa de pedestres ou sinal, (H) Falhas estruturais, (I) Falhas estruturais e rota compartilhada com ciclovia, (J) Rota compartilhada com ciclovia, (K) Falhas estruturais, (L) Falhas estruturais, (M) Mobiliário urbano (poste de iluminação) ao longo do passeio, (N) ausência de rebaixamento e faixa de pedestres ou sinal, e (O) Balizadores ao longo do possível passeio

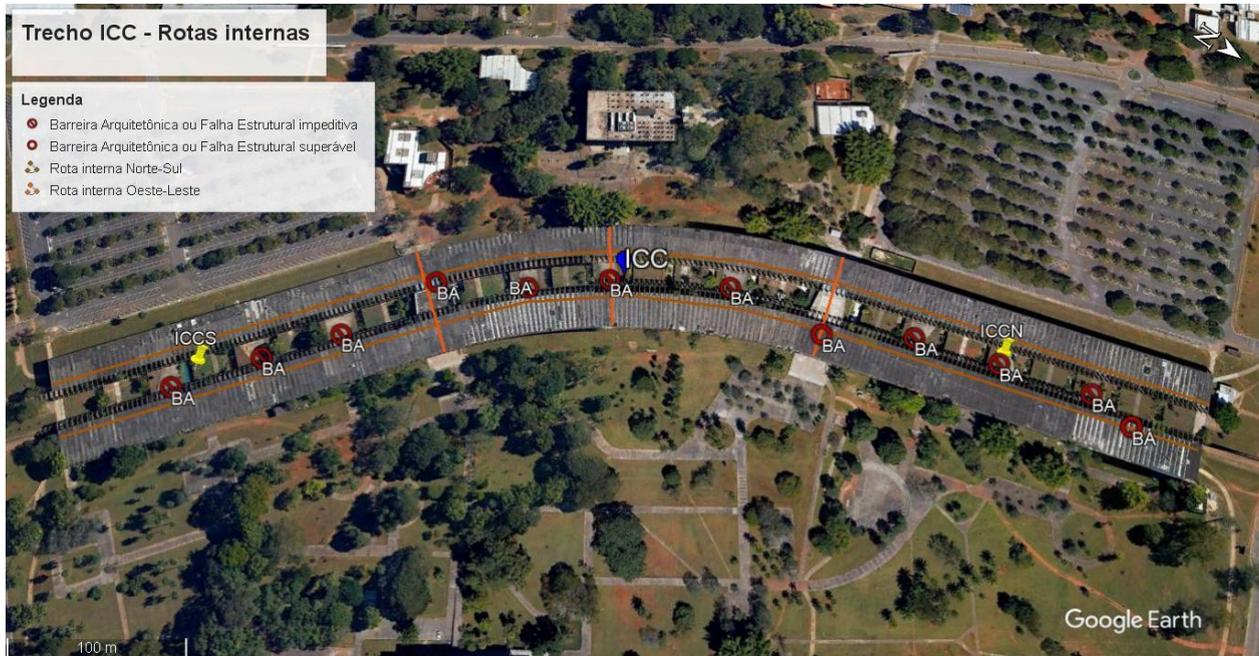
Figura 41 - trecho ICC, com rotas delineadas e barreiras arquitetônicas e falhas estruturais indexadas (fonte Google Earth)

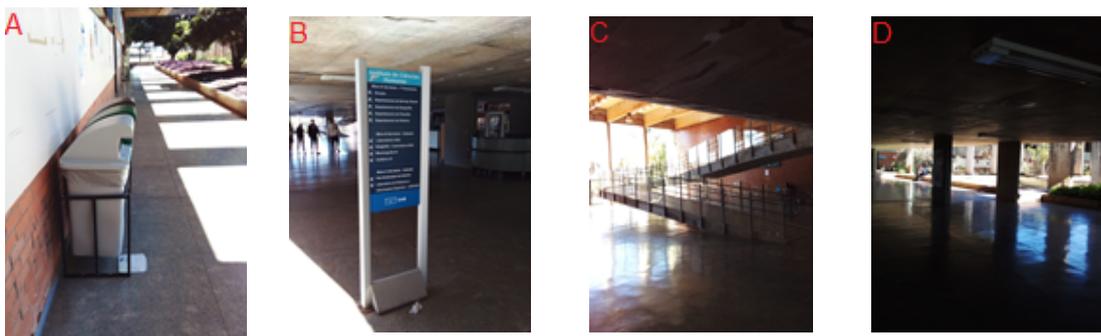
Figura 42 - barreiras arquitetônicas impeditivas no trecho ICC. Degrau e material inadequado
