**IDENTIFICAÇÃO DOS IMPACTOS AMBIENTAIS CAUSADOS PELA
ENGORDA DA PRAIA CENTRAL DO MUNICÍPIO DE BALNEÁRIO CAMBORIÚ -
SC**

Trabalho apresentado à Faculdade UnB Planaltina (FUP/UnB) como pré-requisito para obtenção de Certificado de Conclusão de Curso de Graduação em Gestão Ambiental.

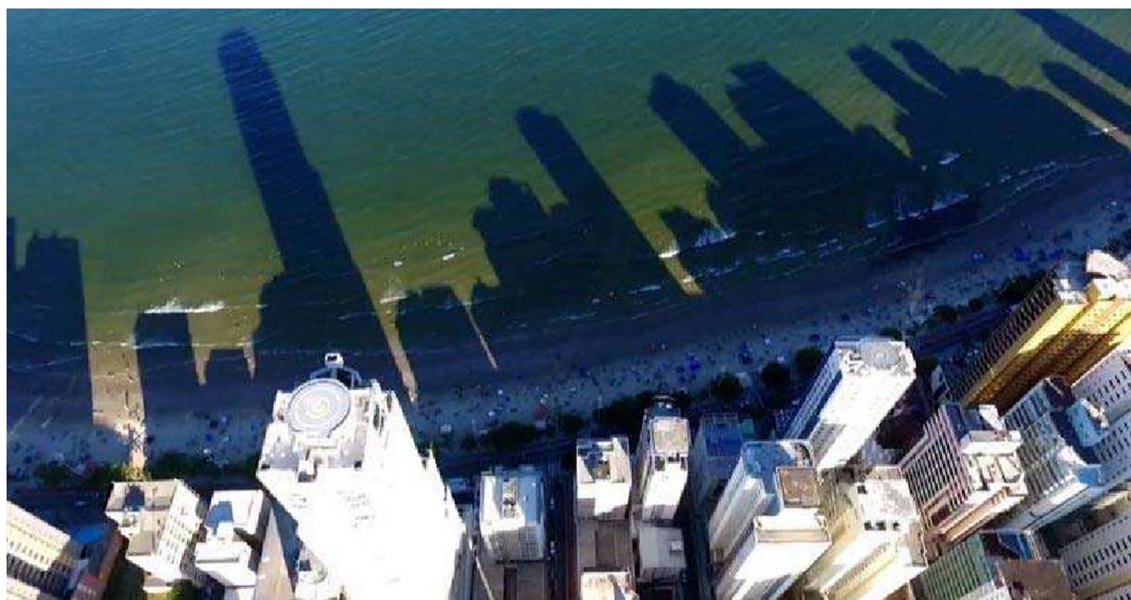
Figura 5 - Sombreamento na praia causada pelos altos prédios construídos na beira-mar antes da obra de alargamento

Além da superlotação, destaca-se como outra problemática o sombreamento, como reflexo da infraestrutura predial presente em toda a extensão da orla, este evento ocorria durante o período vespertino (aproximadamente entre 15:00 e 16:30 h), como pode ser observado nas figuras 4 e 5.

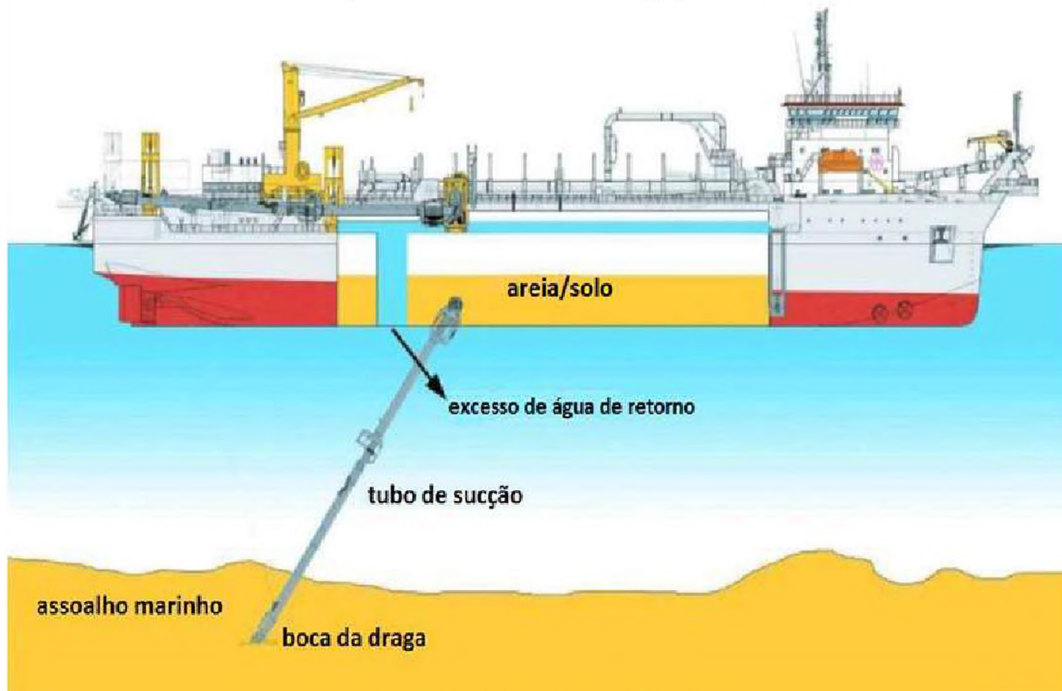
Figura 6 - Processo de Dragagem hidráulica

Durante o processo de dragagem um sistema de bombas hidráulicas aspira uma mistura de areia e água pelo tubo de sucção e descarrega em cisternas (*hopper*) localizadas na própria draga (Vasconcelos *et al.* 2019). Este processo é demonstrado na figura 6 e 7.

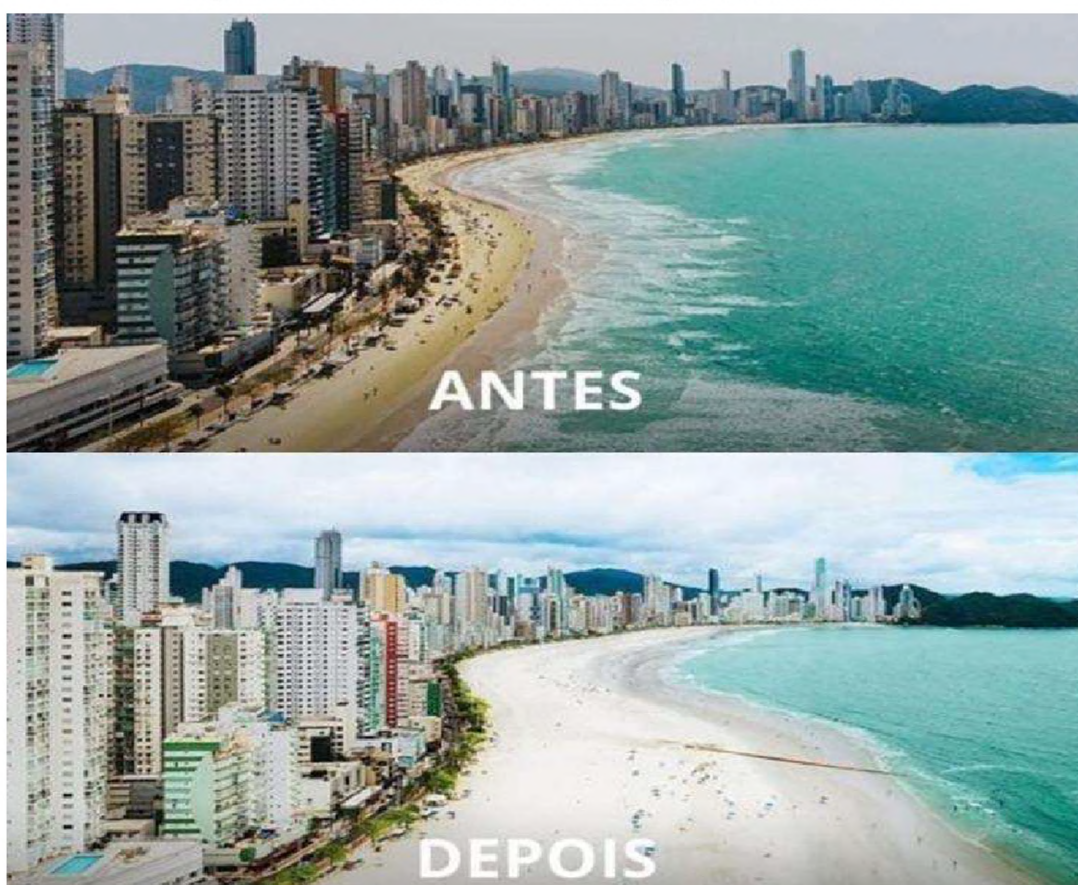
Figura 8 - Antes e depois da obra de engorda artificial de BC

A prefeitura realizou o projeto de engorda artificial, com a intenção de proteger a orla contra o avanço das marés, além de proporcionar aos visitantes e moradores qualidade e lazer com a expansão da faixa de areia, conforme figura 8. Com a realização da obra de engorda de praia de Balneário Camboriú – SC, a faixa praias ganhou 60 metros em sua largura, proporcionando uma maior capacidade de lotação, tendo presença de luz solar na faixa de areia por um período mais longo e uma grande valorização econômica, passando de 4º m2 mais caro do país em 2021, para o m2 mais caro do país em 2022 após finalização das obras de acordo com o índice FipeZap.

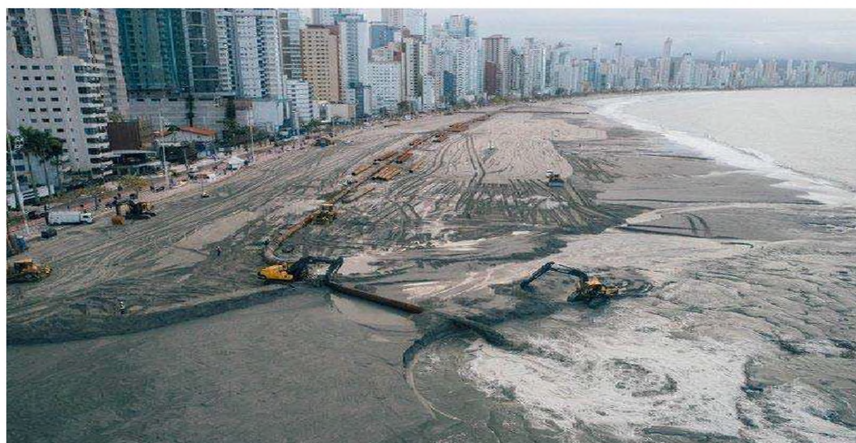
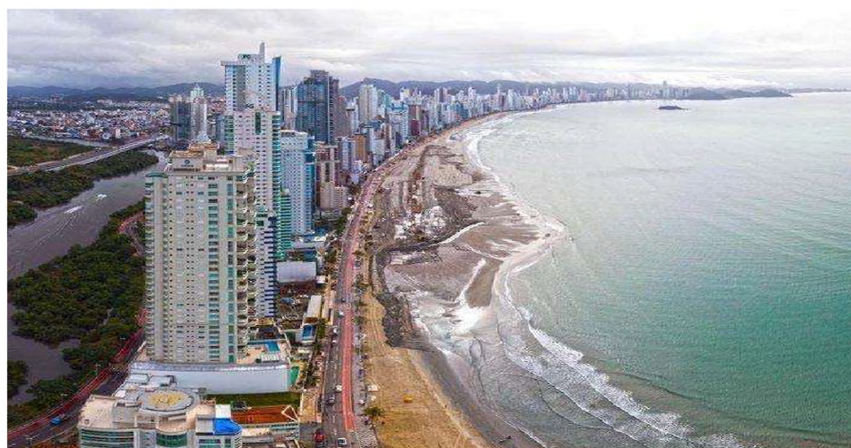
Figura 9 - Praia Central de Balneário Camboriú, durante as obras de engorda artificial em 2021

As imagens ilustradas abaixo na figura 9, demonstram as modificações ocorridas durante o processo de engorda artificial da praia central de Balneário Camboriú - SC, demonstrando impactos significativos presentes na paisagem.

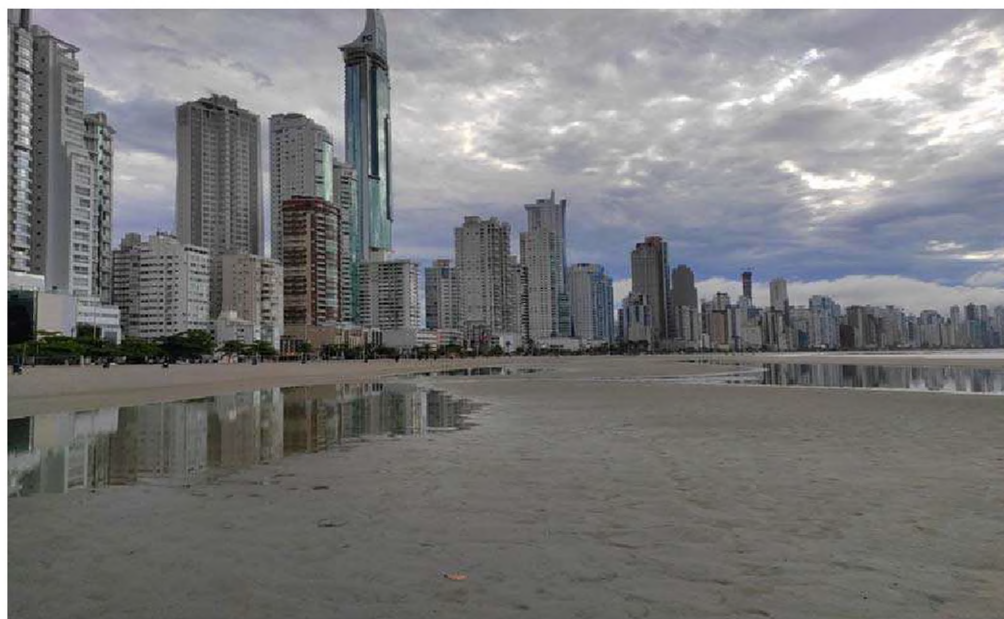
Figura 10 - Piscinas naturais formadas após obra de alargamento

Com o processo de engorda artificial da Praia Central de Balneário Camboriú, esperava-se que após a realização da mesma, o perfil praiar adequar-se à energia de ondas atuante sobre o sistema litorâneo local, fato este que pode ser verificado na figura 10 referente a quatro meses posteriores ao término da obra, na qual demonstra a formação de piscinas naturais.

Este evento de formações de piscinas naturais, no entanto, não era previsto. Segundo o Plano Básico Ambiental das Obras de Alimentação da Praia Central (2019), as atividades na escala da engenharia que envolvem alterações na configuração de perfis praiar e lidam com a transposição de sedimentos, possuem a necessidade de uma especial atenção nas modificações do balanço de sedimentos das células costeiras que podem vir a ocorrer. (PLANO BÁSICO AMBIENTAL, 2019).

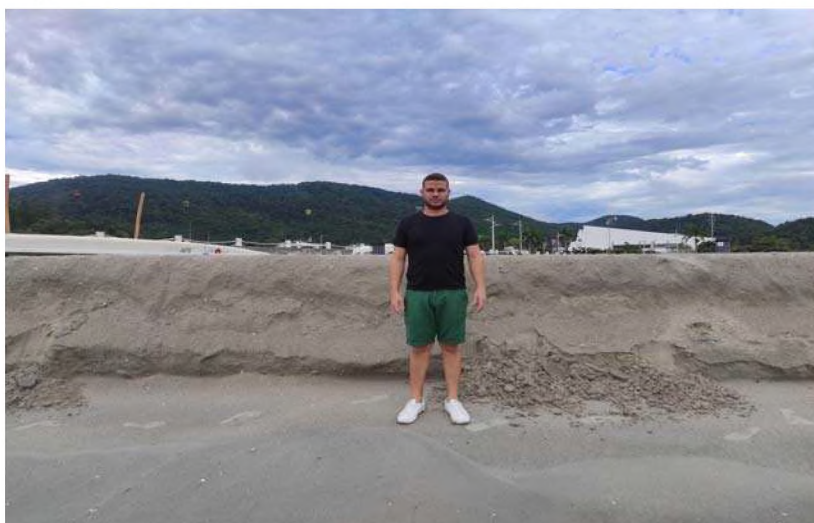
Figura 11 - Processos erosivos formados após obra de alargamento

Para uma melhor análise, por meio de uma visita de campo, observou-se modificações além do que se esperava, cita-se nesse sentido as erosões costeiras, como representadas na figura 11 E 12.

Por meio da análise da figura 11, percebe-se claramente erosões costeiras sendo formadas na Barra Sul, com altura que chega em média 1,30 m, e uma extensão de aproximadamente 800 m, sendo na parte sul o local de maior incidência erosiva.

De acordo com o diagnóstico prévio levantado pela Acquaplan & Prosul (2014), a Praia Central não apresentou processos erosivos representativos nos 19 anos contemplados pelos estudos, apresentando-se estável ao longo deste período. Como demonstrado nas imagens acima, tal fato é suscetível de um maior aprofundamento após as obras realizadas.
