**ESTUDO MULTITEMPORAL DA VAZÃO DO CÓRREGO RIACHO FUNDO: O
CASO DO PARQUE ECOLÓGICO DO RIACHO FUNDO 1**

Trabalho de conclusão de curso
apresentado ao Departamento de
Geografia da Universidade de
Brasília como requisito para a
obtenção do título de bacharel e
licenciado em Geografia.

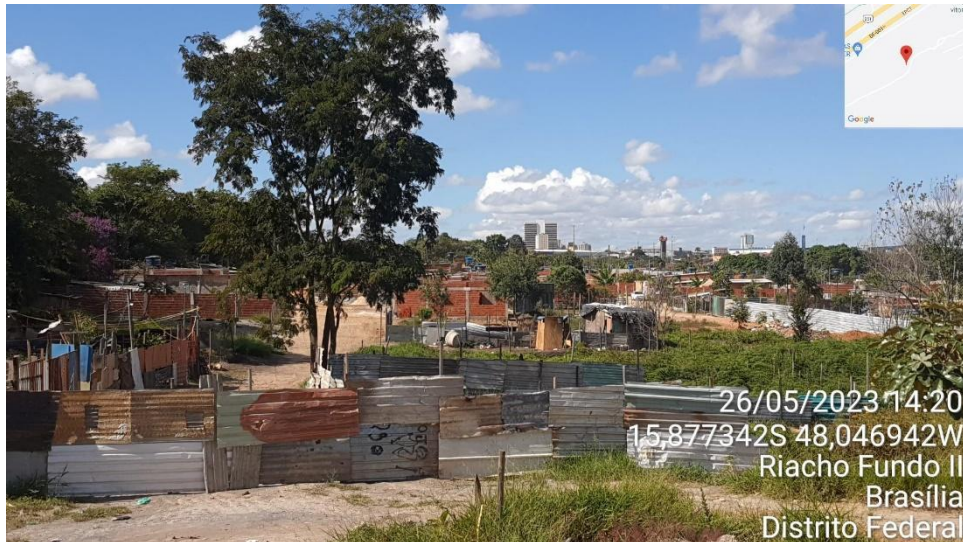
Figura 4 – Área de Ocupação irregular (Fonte: autor, 2023).

O crescimento urbano contínuo apresenta desafios como a necessidade de infraestrutura adicionais e de gestão eficiente para evitar impactos, mas também oferece oportunidades de desenvolvimento econômico e melhoria da qualidade de vida quando planejado como mostra a Figura 4 a seguir, com algumas ocupações dentro do parque.

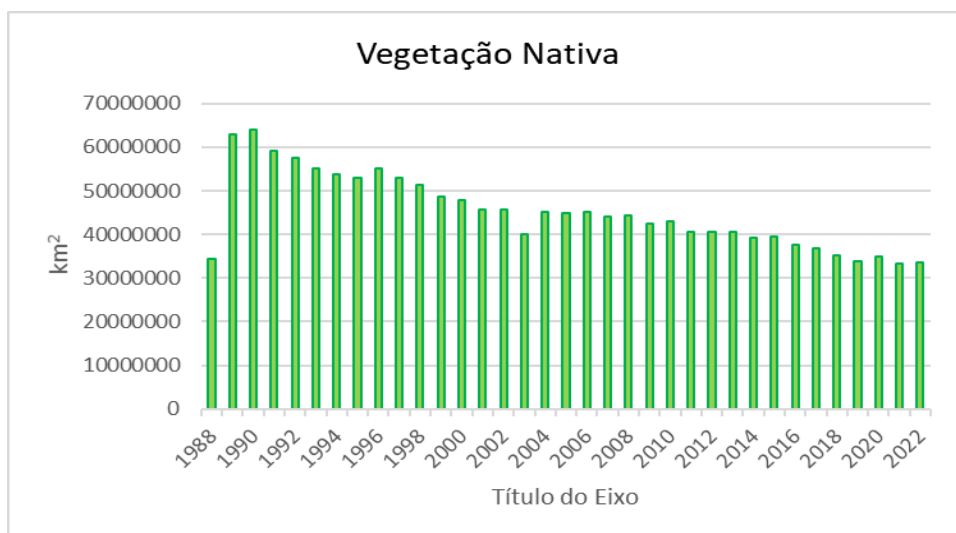
Gráfico 2 – Área de vegetação nativa entre os anos de 1988 e 2022 (Fonte: MapBiomass, 2023).

Em relação às áreas de vegetação nativa, os dados demonstram que essas tiveram perda ao longo dos anos (Gráfico 2), chegando a 25%, com grande tendência a longo prazo de diminuição.

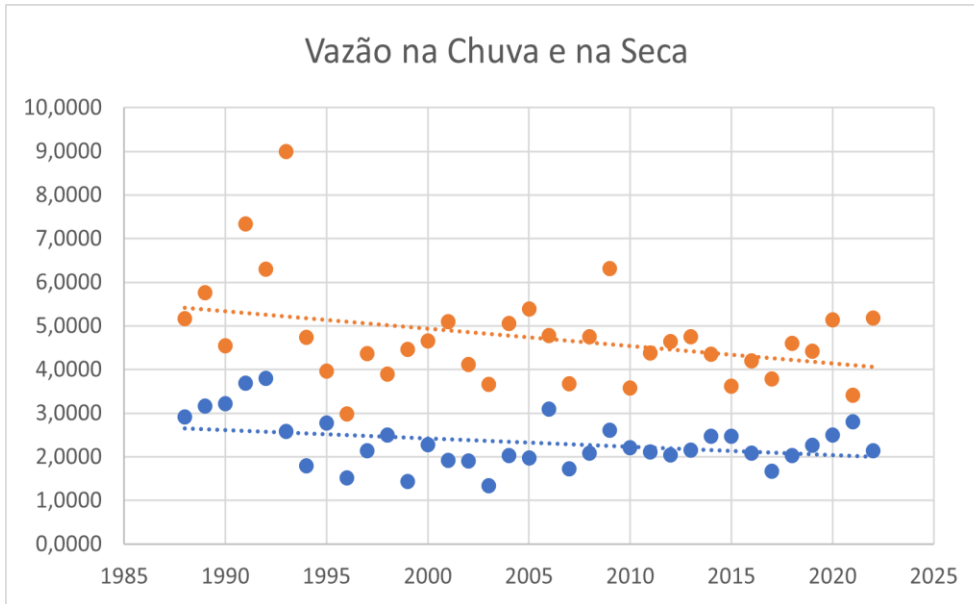
Gráfico 5 – Vazão na Chuva e na Seca entre os anos de 1988 e 2022 (Fonte: MapBiomias, Caesb 2023).

Os dados de vazão da estação em estudo demonstram que, ao longo dos anos, a vazão média tem diminuição (Tabela 2, Gráfico 4), além da mesma tendência de diminuição nas estações de chuva e de seca (Gráfico 5).

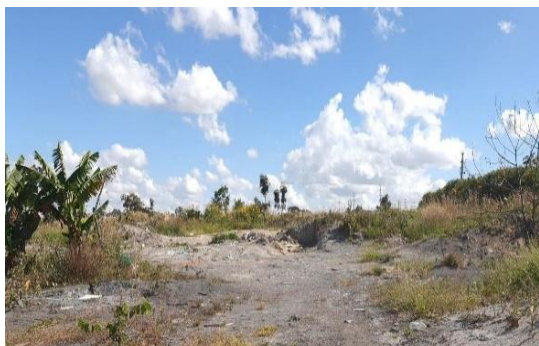
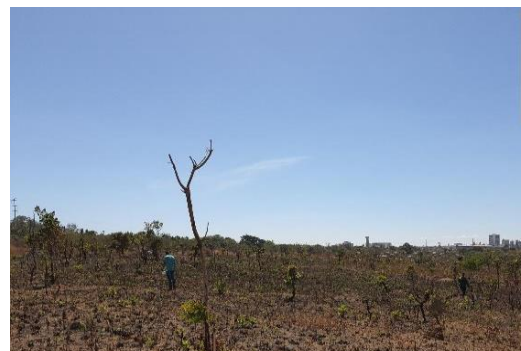
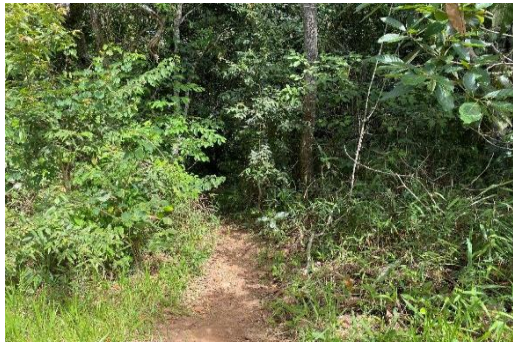
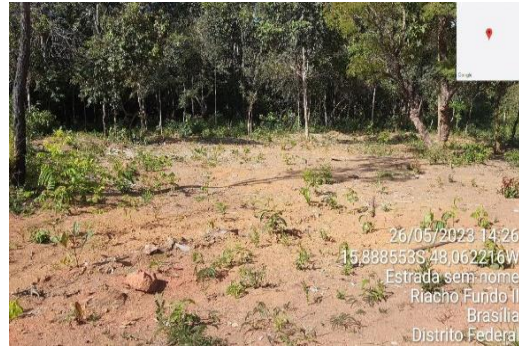
Figura 6 – (a) Área de solo exposto. (b) Área degradada. (c) Área Mata Galeria (d) Erosão causa por solo exposto

Deste modo, é fundamental a elaboração do Plano de Manejo do PERF 1, disciplinando o uso de seu espaço, coibindo atividades degradantes, como as observadas na visita de campo. Entre essas, foram verificadas, por exemplo, expressiva área coberta por espécies vegetais exóticas em áreas degradadas, processos erosivos, invasões, entre outros (Figuras 6 a 8).

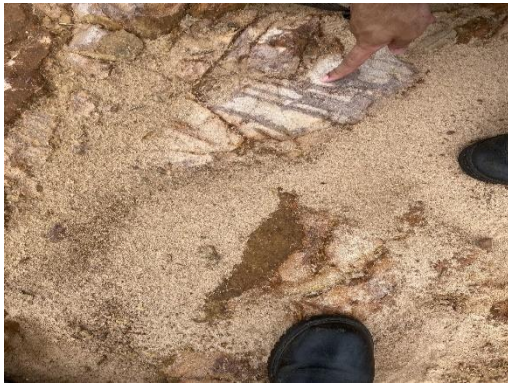
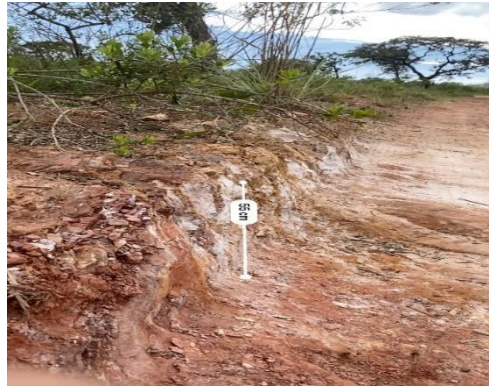
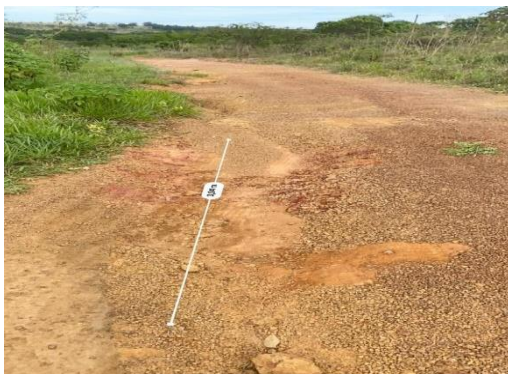
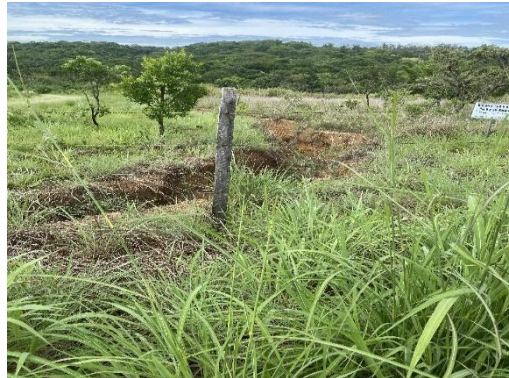
Figura 7 – Erosão dentro do parque

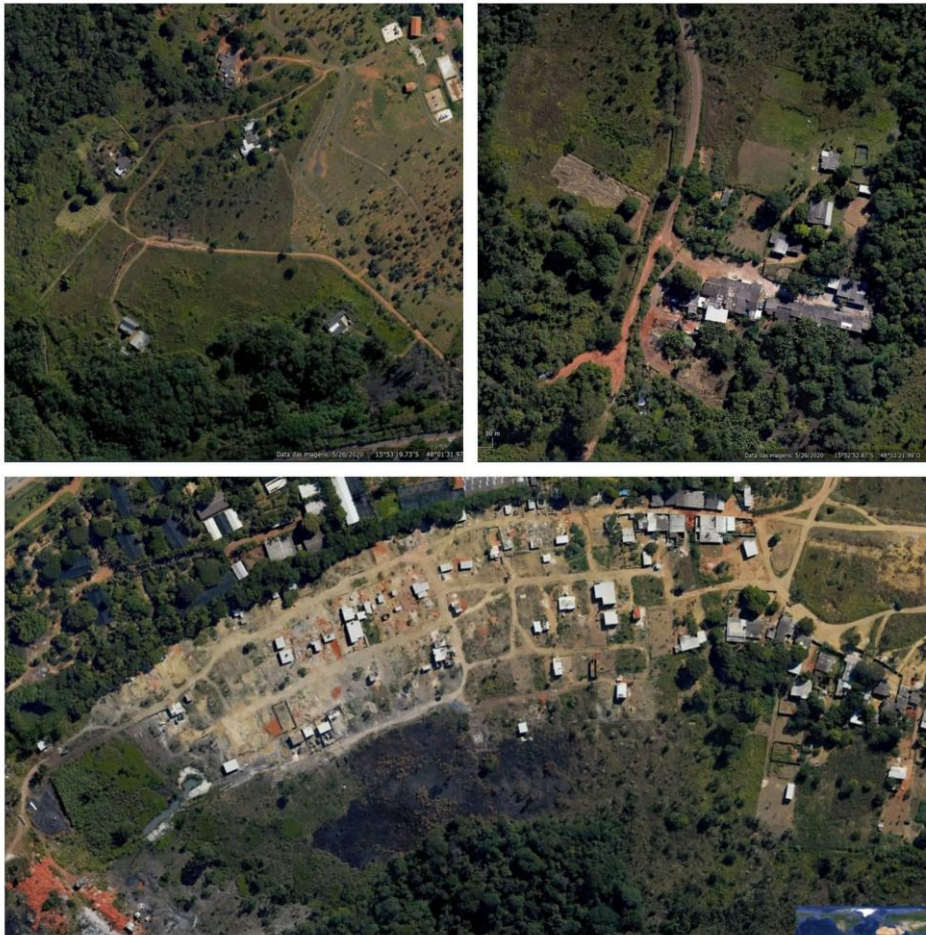
Figura 8 – Ocupações irregulares dentro do parque (Fonte: Google Earth, 2023).

As imagens acima mostram uma série de ocupações irregulares problema generalizado nos parques do DF. Principalmente saindo da zona central para as periferias, compostas por casas de madeira e alvenaria, construídas em áreas de mata nativa e área degradada. A presença dessas ocupações representa um problema ambiental sério, uma vez que ocupam áreas que deveriam ser preservadas, prejudicando a fauna e a flora da região, além de causarem erosão, poluição e outros danos ambientais. A adoção dessas medidas é fundamental para proteger o meio ambiente e garantir o bem-estar das famílias que vivem na região.

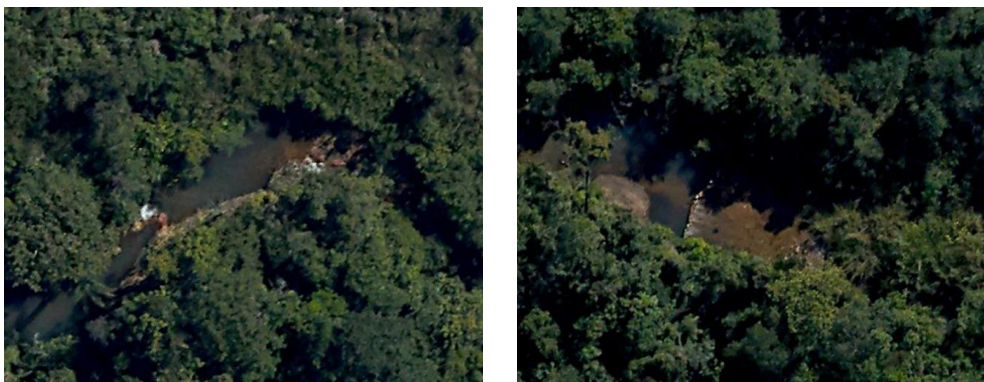
Figura 9 – Degradação do curso d'água (Fonte: Google Earth, 2023).

Em relação ao curso d'água, o córrego Riacho Fundo apresenta diversos impactos. Além da alteração da vazão, pode ser observado assoreamento, erosão das margens, formação de bancos de areia, entre outros (Figura 9).
