TRABALHO DE CONCLUSÃO DE CURSO

**PERDA DE ÁGUA E SOLO EM DOIS SOLOS SOB DIFERENTES
COBERTURAS EM MAMBAÍ-GO**

UNIVERSIDADE DE BRASÍLIA

UNIVERSIDADE DE BRASÍLIA
FACULDADE DE TECNOLOGIA
DEPARTAMENTO DE ENGENHARIA FLORESTAL

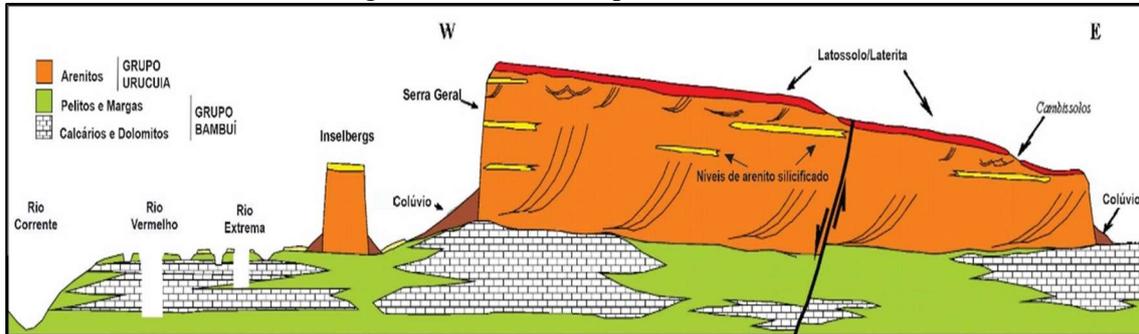
Figura 2 - Sistema Aquífero Urucuia

A geomorfologia do local é denominada pelo Chapadão Central, formado pela porção superior do Grupo Urucuia constituída de quartzo arenitos e arenitos feldspáticos eólicos, com conformação de níveis silicificados não consolidados (Figura 2). A porção inferior é composta pelo Grupo Bambuí formado de rochas pelíticas intercaladas com

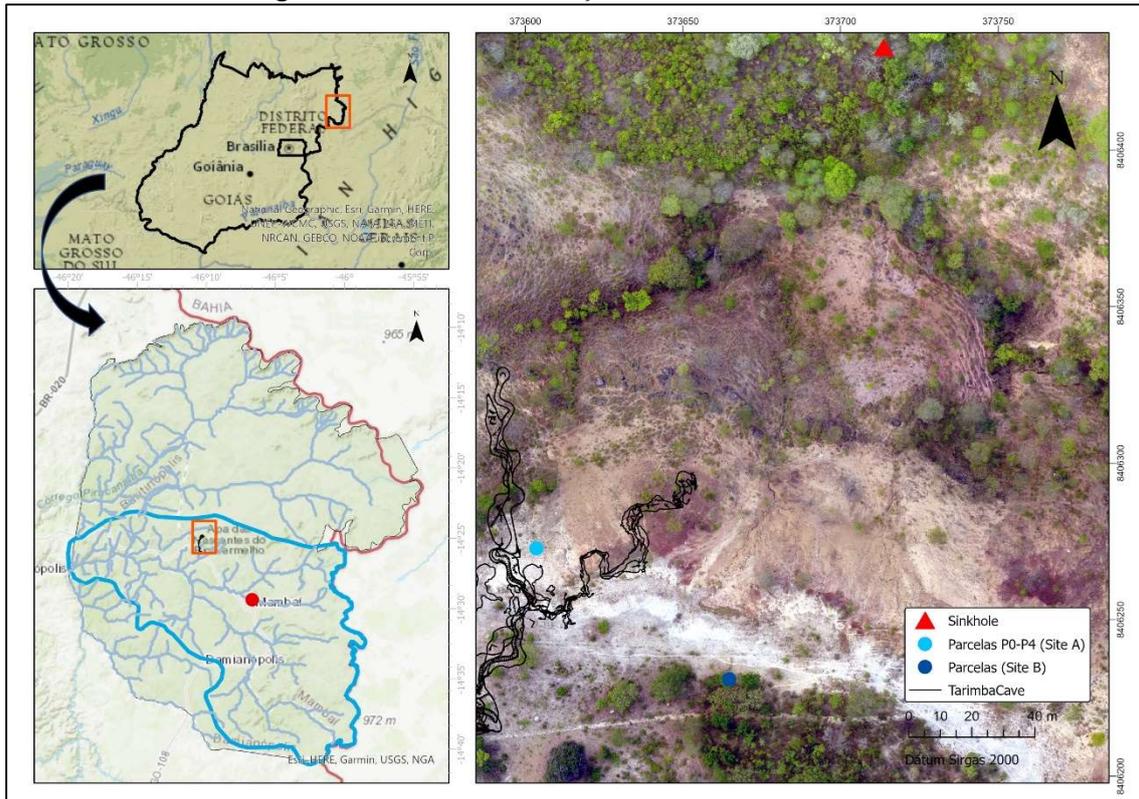
Figura 3 – Área de instalação das Parcelas P0 à P4

As seis parcelas foram denominadas como P0, P1, P2, P3, P4 e P5 (Quadro 1). A P0 é a parcela com solo exposto, P1 e P3, foram restauradas com vegetação nativa sem cobertura de juta, P2 e P4 foram restauradas com vegetação nativa com cobertura de juta e a parcela P5 foi instalada em uma área de cerrado nativo próximo às demais parcelas (Figura 3).

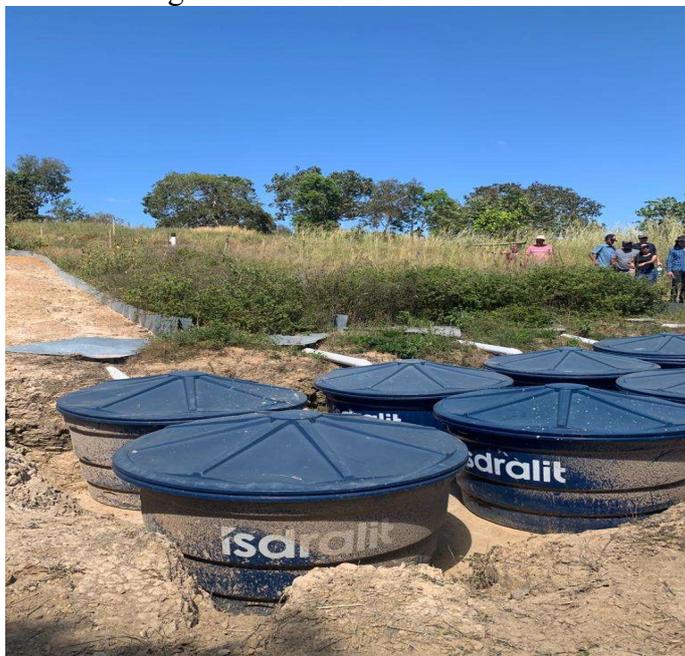
Figura 4 - Parcelas de enxurrada

A figura 4 mostra as parcelas P0-P4, em que a parcela P0 se encontra completamente sem vegetação, pois é realizada uma manutenção constante, a fim de preservar a parcela teste. Nas demais parcelas P1-P4, pode-se observar as espécies utilizadas para a restauração ecológica (Quadro 2).

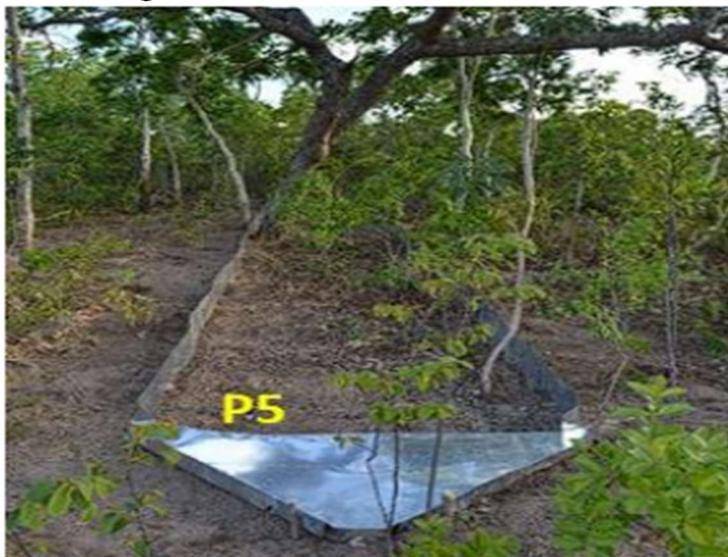
Figura 5 - Parcela 5 em área de Cerrado

Quanto a P5, conforme a Figura 5, a mesma foi instalada em uma área de cerrado não degradado, com presença de gramíneas e espécies arbustivas de 3 a 8m (FONSECA *et al.*, 2023).

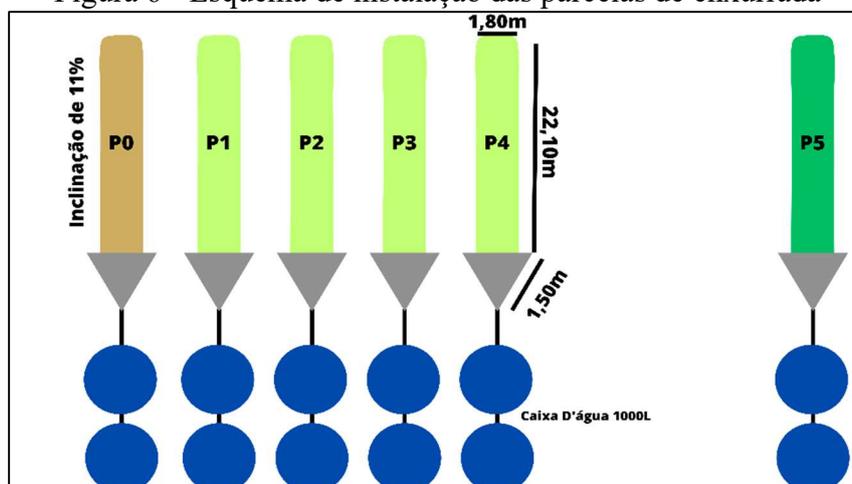
Figura 6 - Esquema de instalação das parcelas de enxurrada

A vertente onde estão instaladas as parcelas de enxurrada tem 11% de declividade, onde na zona mais baixa foram instaladas duas caixas d'águas de 1000 litros por parcela, com uma calha redutora de zinco e um cano de PVC de 75mm na extremidade (Figura 6). A fim de não haver a entrada de água de outra calha de enxurrada, as mesmas foram separadas por aço galvanizado de 50cm e enterradas a 25cm.

As caixas d'água armazenam a água escoada nas parcelas. Após a primeira caixa atingir a capacidade máxima, por meio do cano que a liga com a segunda, a água será transbordada para a segunda caixa (FONSECA *et al.*, 2023).

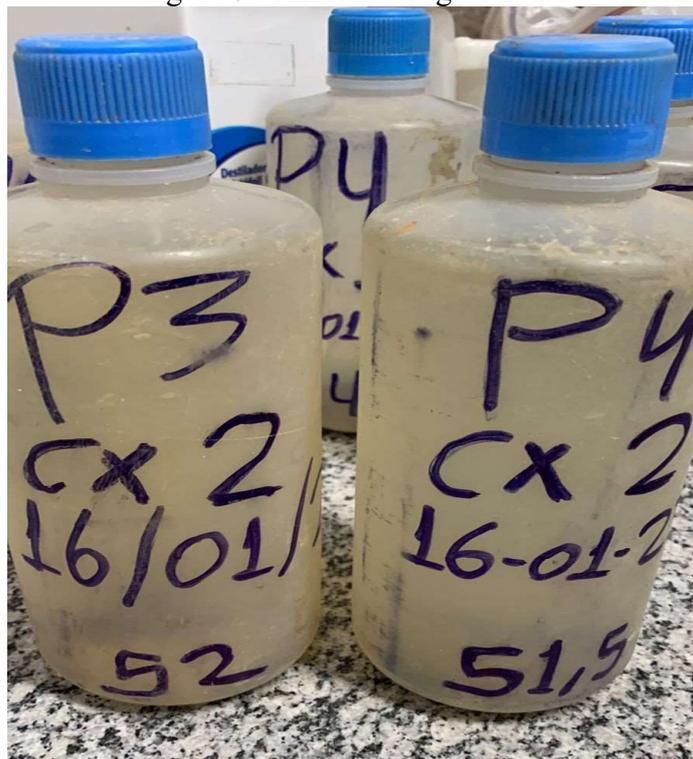
Figura 7 - Amostras engarrafadas

Para a perda de solo, as amostras foram obtidas também a partir das caixas d'água, onde o escoamento superficial e o sedimento erodido ficaram armazenados. A amostra líquida foi coletada e identificada com o número da parcela e da caixa, data da coleta e quantidade de chuva, em mm (Figura 7).

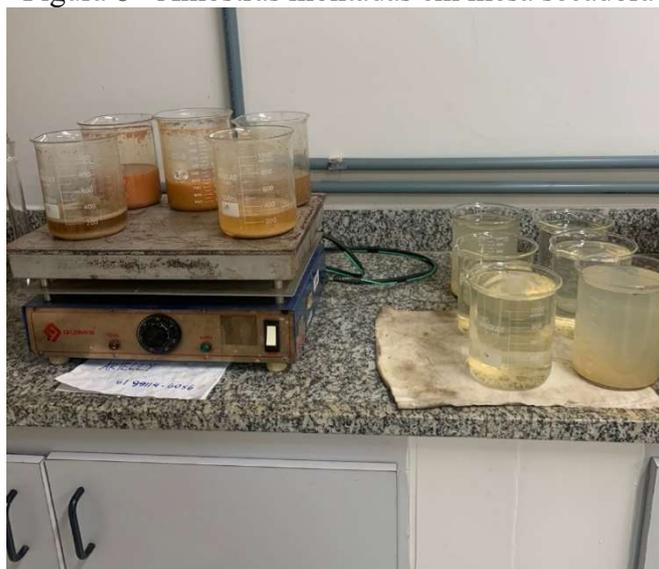
Figura 8 - Amostras montadas em mesa secadora

No laboratório de geoquímica da UnB, as amostras foram separadas por dia de coleta. Após a triagem, as amostras foram colocadas em beakers de 1L, e levadas a uma mesa secadora à 150°C (Figura 8). A intenção deste processo é permitir a separação do sedimento sólido (Figura 9).

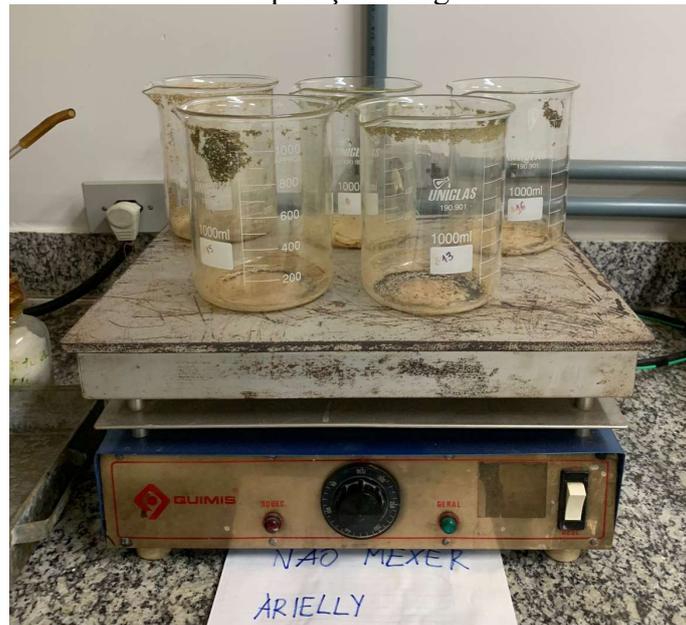
Figura 9 - Amostras de solo após o processo de evaporação da água

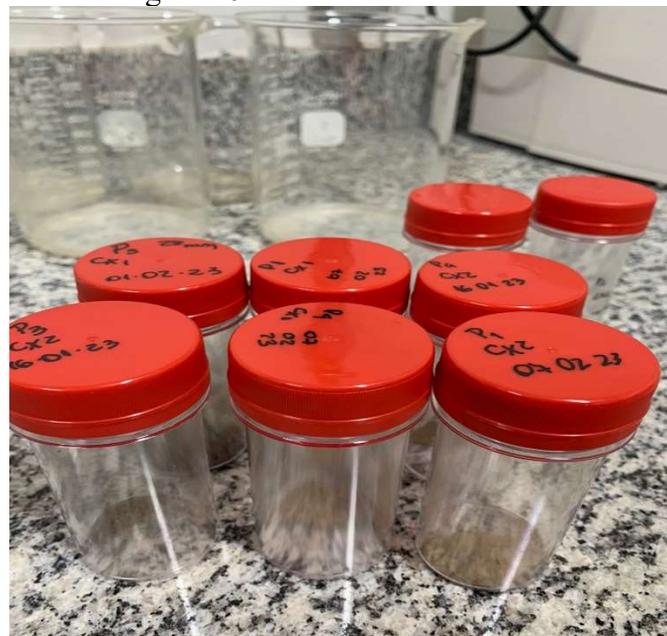
Figura 10 - Amostras de solo secas

Após a secagem das amostras, o becker com o sedimento foi pesado e armazenado em tubos, contendo a data da coleta e número da parcela e caixa (Figura 10).

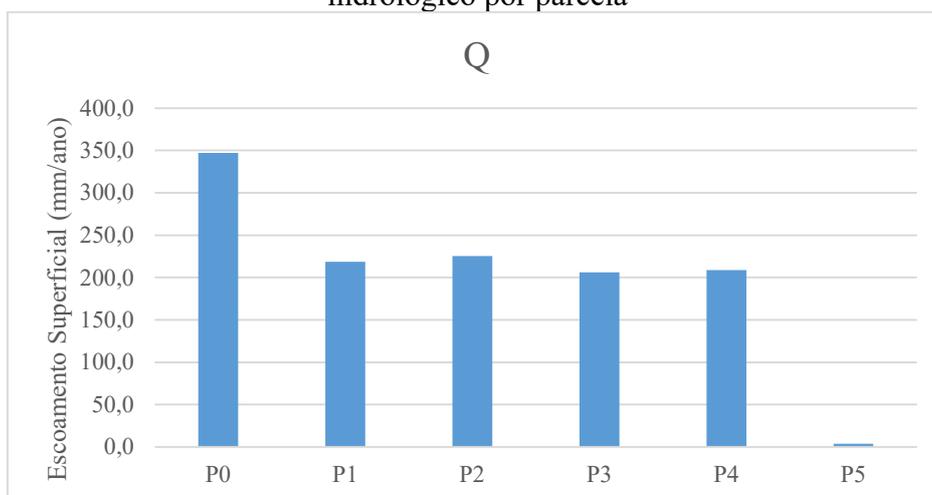
Gráfico 1 - Média do volume de escoamento para o quinto ano hidrológico por parcela

Nos gráficos 1 e 2, apresenta-se o volume médio do escoamento (Q) e o escoamento por parcela normalizado pela precipitação anual (Q/P).

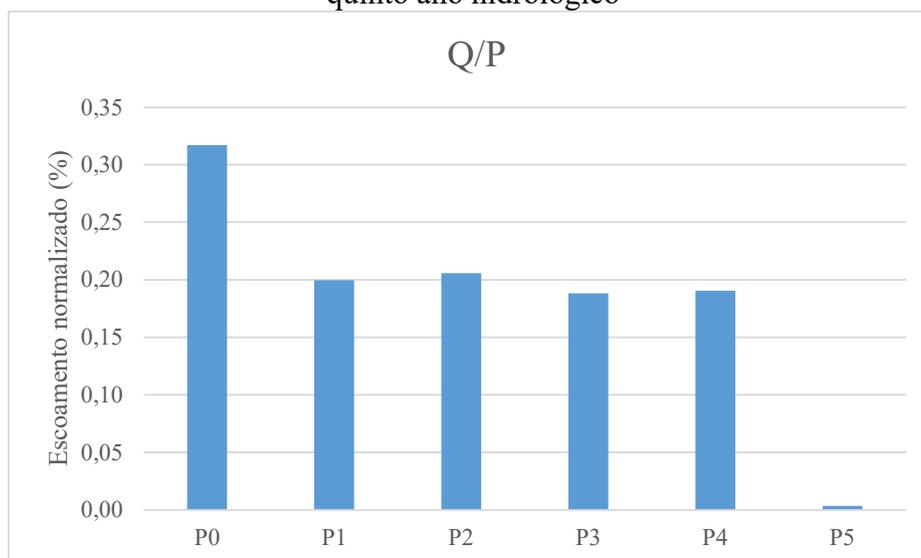
Gráfico 2 - Dados por parcela normalizados pela precipitação do quinto ano hidrológico

Apesar dos baixos valores de precipitação do quinto ano, tendo como referência os quatro primeiros e o já descrito por Fonseca *et al.* (2023) e Toledo (2022), é possível observar que há uma tendência de diminuição dos valores de escoamento superficial da P0-P5 (Gráfico 3). Os valores de Q/P indicam que ambas as parcelas restauradas sem juta (P1/P3) e com juta (P2/P4) contribuíram para o aumento da infiltração da água e redução do escoamento superficial.

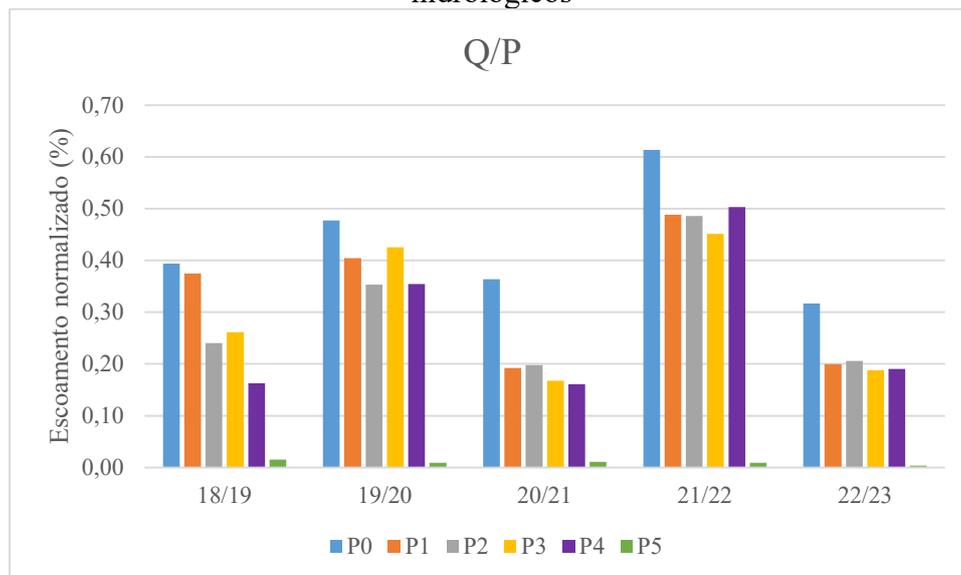
Gráfico 3 – Dados por parcela normalizados pela precipitação nos cinco anos hidrológicos

Conforme reportado por Fonseca *et al.* (2023), observou-se uma mudança na cobertura do solo nas áreas próximas da restauração, fator essencial para diminuir o escoamento superficial no local ao longo dos anos de estudo, fenômeno também já citado anteriormente por Palma (2015) e Chaves & Piau (2008).

Para as parcelas em restauração P1-P4 (Neossolo Litólico), houve uma variação nos valores de escoamento anual, tendo seus maiores valores registrados no quarto ano hidrológico. Para a P5, cerrado nativo (Neossolo Quartzarênico), o valor de Q se manteve próximo de zero.

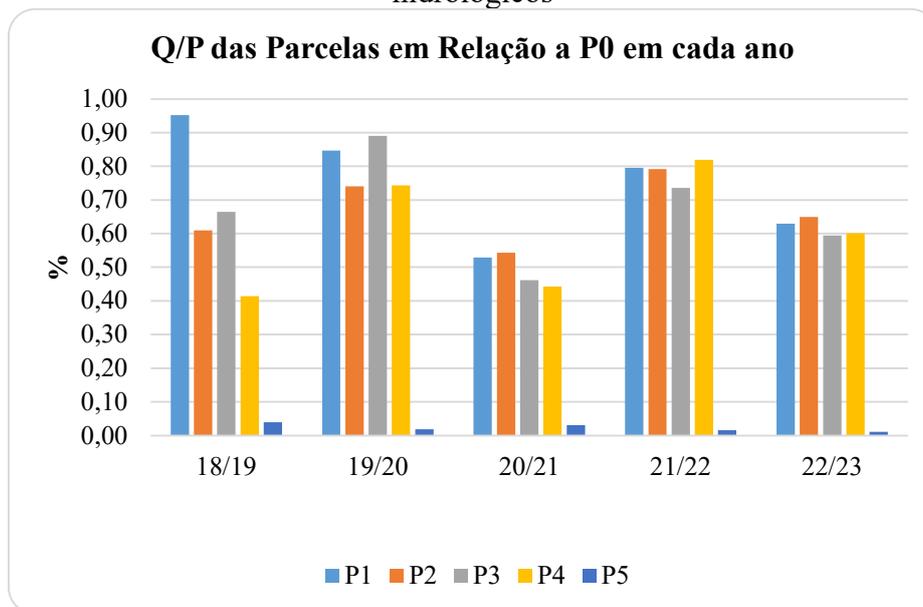
Gráfico 4 - Dados por parcela normalizados em relação a P0 nos cinco anos hidrológicos

No Gráfico 4, após normalizada pela precipitação, a parcela P0 que se refere a de solo exposto, apresentou uma diminuição de 0,36 (ano 3) e 0,61 (ano 4), para 0,32 no ano 5. Já a parcela 5, mesmo estando próximo de 0 desde o primeiro ano, ainda assim apresentou uma diminuição com o passar do tempo.

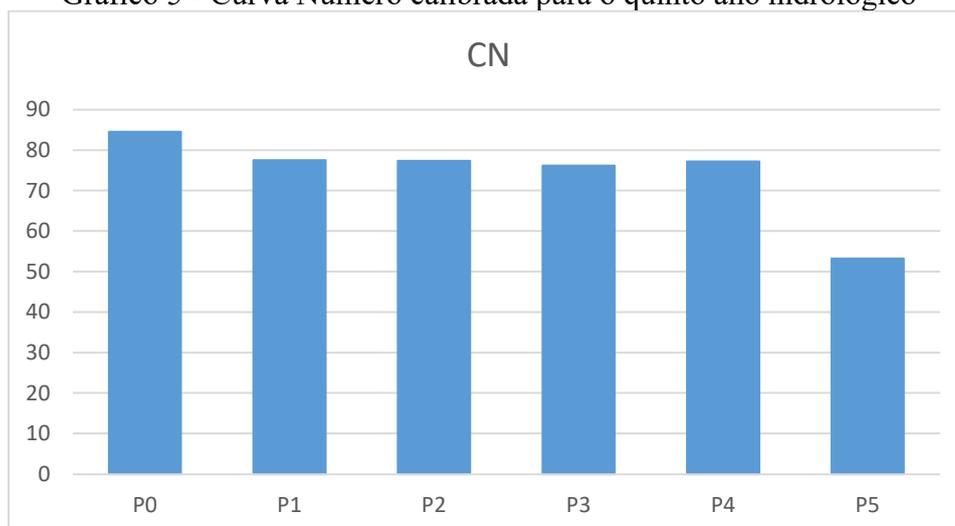
Gráfico 5 - Curva Número calibrada para o quinto ano hidrológico

No Gráfico 5 é apresentado os valores escoamento superficial por meio da utilização da Curva Número (CN), nela é possível visualizar um mesmo padrão já descrito por Fonseca (2023), de que não há uma diferença muito significativa entre as parcelas recuperadas sem juta (P1 e P3) e nem para as parcelas recuperadas com juta (P2 e P4). Ademais, os números da CN mostram que existe uma discrepância muito grande entre a P0, quando comparadas à P5.

Quando comparados com os quatro anos hidrológicos anteriores, obtidos por Fonseca *et al.* (2023) e Toledo (2022), os valores da P0 a P5 apresentaram um decréscimo.

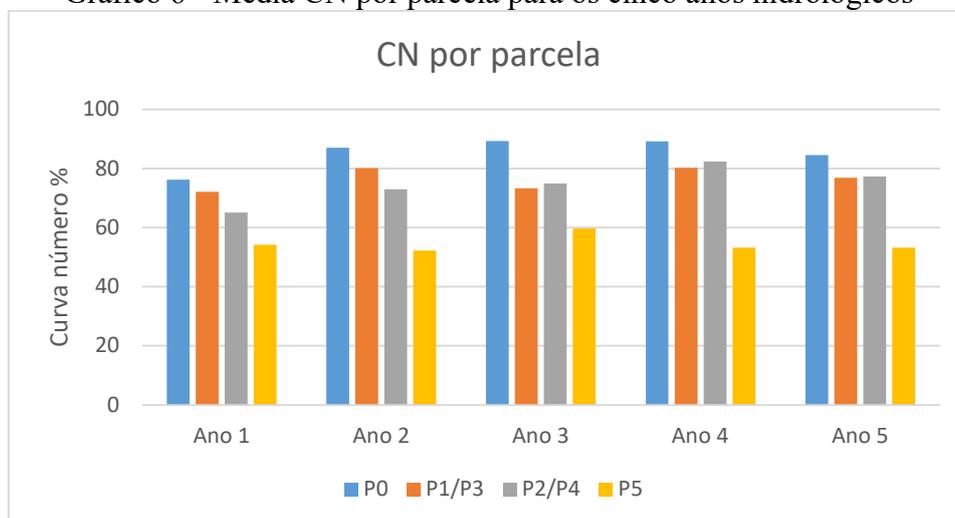
Gráfico 6 - Média CN por parcela para os cinco anos hidrológicos

Ademais, foi possível observar que os valores de CN de cada parcela apresentaram uma pequena variação ao longo dos anos (Gráfico 6).

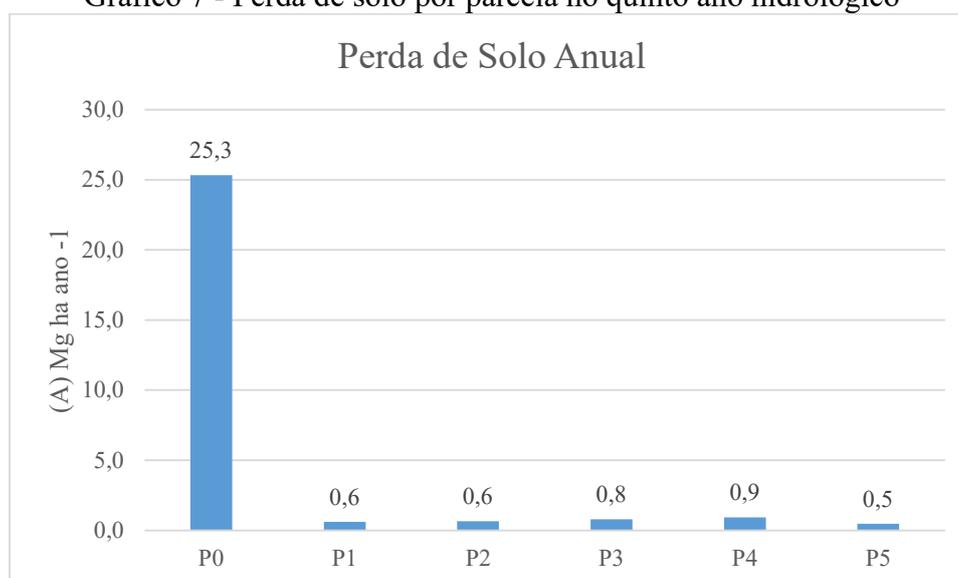
Gráfico 7 - Perda de solo por parcela no quinto ano hidrológico

A perda anual de solo (A) para o ano cinco teve o seu maior valor de 25 Mg ha ano⁻¹ para a P0, o que já era esperado, pois seguiu o comportamento dos quatro anos anteriores, onde a perda de solo da parcela foi muito maior que as demais parcelas, o que pode ser explicado pela falta de cobertura vegetal na parcela (Gráfico 7).

Para as parcelas restauradas, P1 e P3, a perda anual média foi de 0,7 Mg ha ano⁻¹, já para as P2 e P4 foi de 0,75 Mg ha ano⁻¹; enquanto a P5 foi de 0,5 Mg ha ano⁻¹, sendo a parcela com menor perda de solo, e seguindo o padrão dos quatro anos anteriores.

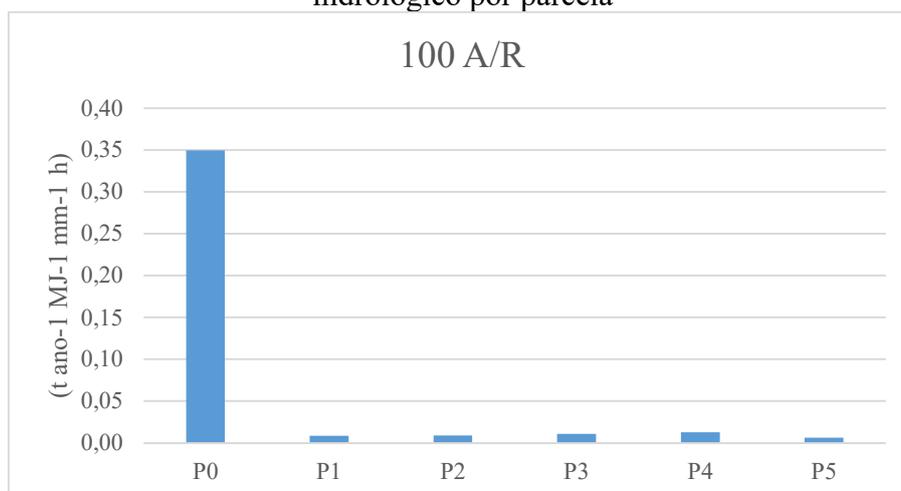
Gráfico 8 - Perda de solo normalizada pela erosividade no quinto ano hidrológico por parcela

O Gráfico 8 apresenta a perda de solo normalizada pela erosão causada pela chuva (100 A/R) para todas as parcelas no quinto ano hidrológico. Já o Gráfico 9 mostra detalhadamente como foi este comportamento para todos os anos de estudo.

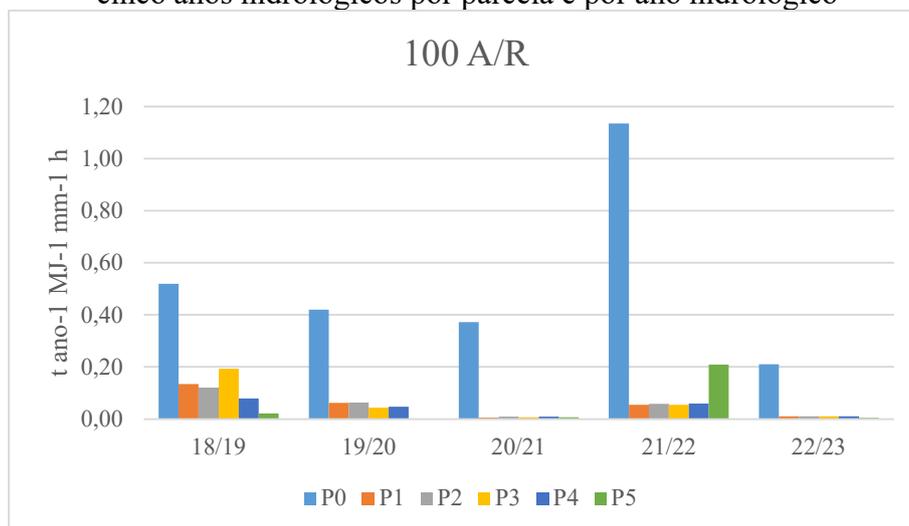
Gráfico 9 - Perda de solo por parcela normalizada pela erosividade nos cinco anos hidrológicos por parcela e por ano hidrológico

O gráfico mostra que os valores de perda de solo normalizados para as parcelas restauradas (N. Litólico) para o quinto ano foram próximos da parcela de cerrado nativo (N. quartzarênico), apontando que a restauração hidrosedimentológica foi efetiva no local.

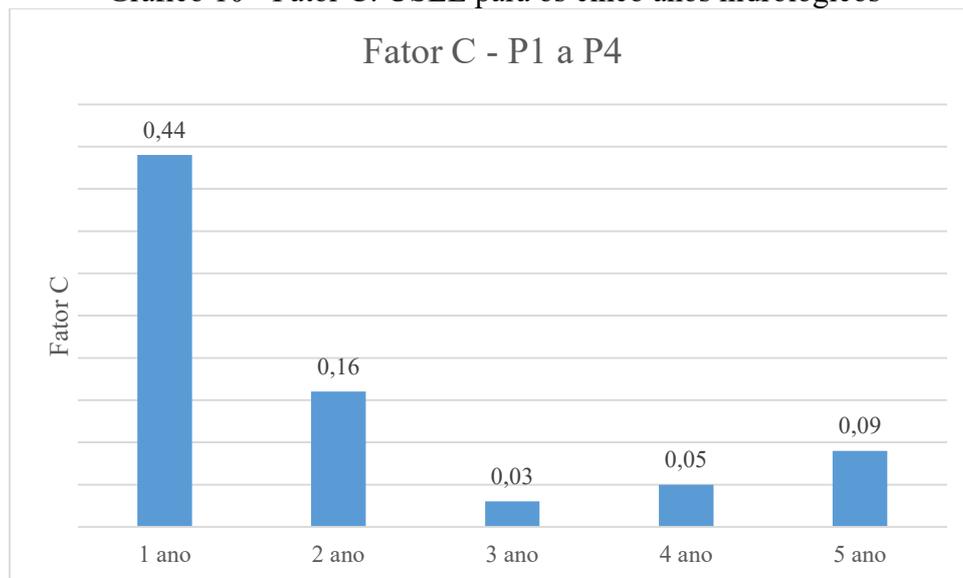
Gráfico 10 - Fator C: USLE para os cinco anos hidrológicos

O fator C das P1 e P4 para o quinto ano hidrológico foi de 0,09 (Mg há^{-1}), que quando comparado com o ano anterior apresentou um pequeno aumento. No entanto, comparando os valores das parcelas restauradas com a P5, que apresentou um fator C de 0,04 (Mg há^{-1}), observa-se que os valores entre a parcela de cerrado e as demais, não estão muito divergentes. Ainda, se associado com a diminuição de mais de 80% em relação aos valores do primeiro ano de estudo de Fonseca *et al.* (2023), é possível concluir assim como nos estudos de (RENFRO, 1975; PALMA, 2015; SILVA & SANTOS, 2009) que o aumento da cobertura vegetativa e manejo do solo, foi de fato efetiva para a restauração ecológica das parcelas P1-P4.

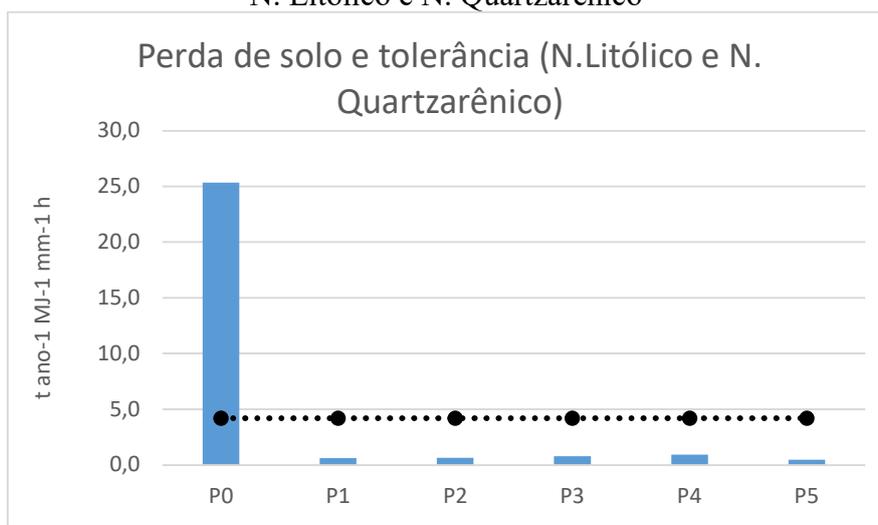
Gráfico 11 - Perda de solo das parcelas P0-P5 e tolerância máxima N. Litólico e N. Quartzarênico

Considerando os valores de tolerância a erosão segundo (BERTONI & LOMBARDI NETO, 2008), no qual foi estipulado que para os solos Neossolo Litólico e Neossolo Quartzarênico, a tolerância on-site máxima é de $4,2 \text{ Mg ha ano}^{-1}$. Se comparados com os valores obtidos no 5º ano, além da P5 de cerrado nativo (N. Quartzarênico), as demais parcelas restauradas (P1 aP4) também se encontram muito abaixo da tolerância máxima para N. Litólico (Gráfico 11).

Quanto a parcela P0, mesmo apresentando o menor valor de todos os cinco anos de estudo (25 Mg ha ano⁻¹), a perda de solo ainda assim excedeu muito o valor de tolerância on site, para o tipo de solo da parcela (N. Litólico). No entanto, essa diminuição pode indicar que a restauração da cobertura das parcelas P1 a P4 pode estar sendo efetiva para uma melhoria na qualidade do solo do local e para a diminuição da degradação permanente. (CHAVES, 2010; CHAVES; *et al.*, 2017; FONSECA *et al.*, 2023).
