Utilização de termografia no monitoramento de sistemas fotovoltaicos: um estudo de caso

Monografia submetida ao curso de graduação em Engenharia de Energia da Universidade de Brasília, como requisito parcial para obtenção do Título de Bacharel em Engenharia de Energia.

Para a realização do estudo proposto, foi utilizado o sistema fotovoltaico instalado nas dependências da Unidade de Ensino e Docência no Campus Gama da Universidade de Brasília, localizado na cidade satélite Gama, no Distrito Federal. O Campus conta com $335.534 m^2$ de área total, cujo $17.521 m^2$ são de área construída. A Figura 15 expõe o Campus Gama da Universidade de Brasília com quatro blocos representados: Unidade Acadêmica (UAC), Unidade de Ensino e Docência (UED), Módulo de Serviços e Equipamentos Esportivos (MESP) e Laboratório de Desenvolvimento e Transportes e Energias Alternativas (LDTEA). A imagem também apresenta o sistema fotovoltaico, que será abordado no presente trabalho, instalado na cobertura do bloco indicado pelo número 1, UED.

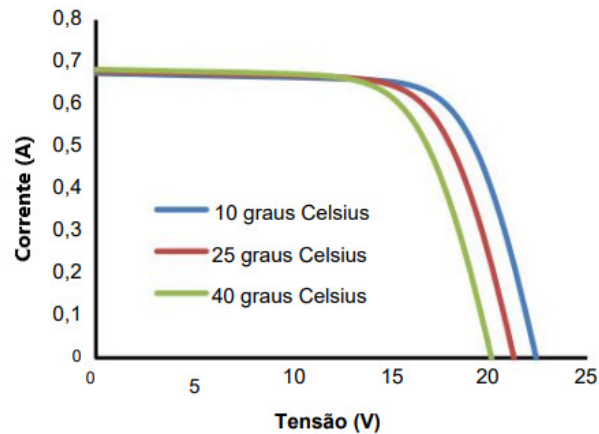
Figura 3 – Efeito da temperatura na curva I-V do módulo fotovoltaico (SHARMA; CHANDEL, 2013)

Como visto na Fig.3 quando a temperatura aumenta, a eficiência e a potência de saída dos módulos fotovoltaicos diminuem. Altas temperaturas podem causar defeitos, degradação dos fios, degradação dos encapsulantes, além de reduzir a vida útil dos módulos (SHARMA; CHANDEL, 2013).

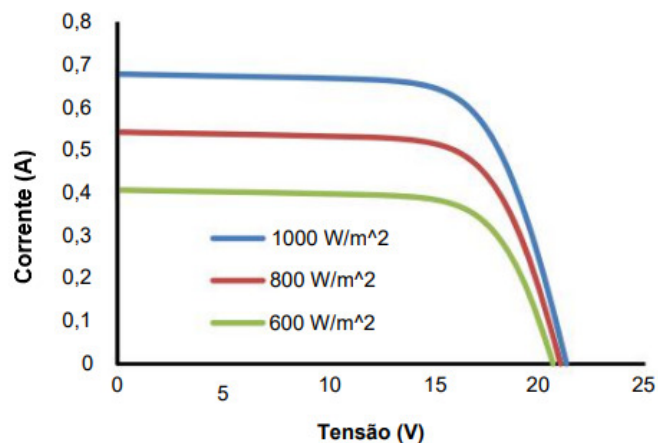
Figura 4 – Efeito da irradiância solar na curva I-V do módulo fotovoltaico (SHARMA; CHANDEL, 2013)

A irradiação solar incidente no módulo fotovoltaico gera uma forte dependência para a potência de saída dele. Tal efeito pode ser observado na Fig.4, quando existe um aumento da irradiância a potência de pico apresenta um aumento linear, a corrente tem um aumento considerável, porém a tensão um aumento pequeno (SHARMA; CHANDEL, 2013).

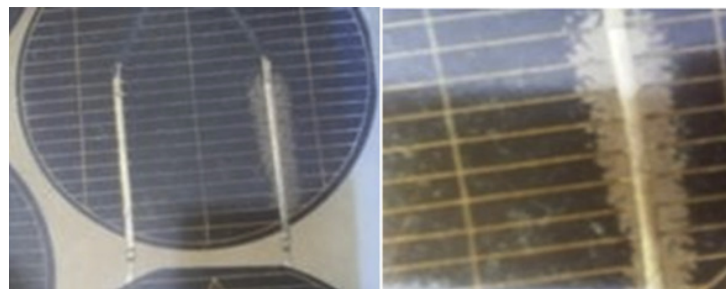
Figura 6 – Delaminação na interface do painel solar e nas interconexões das células fotovoltaicas (CHANDEL et al., 2015)

2. **Delaminação:** Se trata da perda de aderência entre os componentes do MFV, na Figura 6 é possível observar a degradação, que pode ter como causa um ambiente com elevada umidade e calor, permitindo uma degradação físico-química, devido à combinação de salinidade e umidade. A delaminação que contribui para o aumento da resistência série, causa um aumento na reflexão de luz e facilita a entrada de água na estrutura do módulo, gerando outras formas de degradações, como também o aceleração da corrosão das fitas de solda das interconexões das células fotovoltaicas, que podem contribuir para o surgimento de pontos quentes. A redução no desempenho e riscos elétricos ocorrem com maior peso quando a delaminação está situada nas bordas do módulo (SILVA, 2018; CHANDEL et al., 2015).

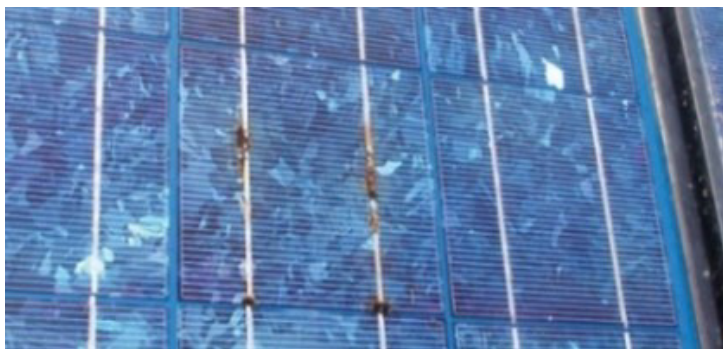
Figura 8 – Exemplo de corrosão (SILVA, 2018)

4. **Corrosão:** O surgimento de corrosões podem ser causadas mediante a interação de gases e umidade, no entanto nos metais o processo de deterioração tem como causa principal a umidade e a reação tem como catalisador altas temperaturas. Em casos onde a exposição do EVA (materia encapsulante) à água e/ou radiação UV, geram o ácido acético causando a corrosão das partes metálicas, a resistência série aumenta ao mesmo tempo em que a eficiência dos módulos fotovoltaicos é reduzida. A Figura 8 é um claro exemplo da corrosão que ocorre na pasta metálica usada na conexão das células fotovoltaicas (SILVA, 2018; OLIVEIRA et al., 2018).

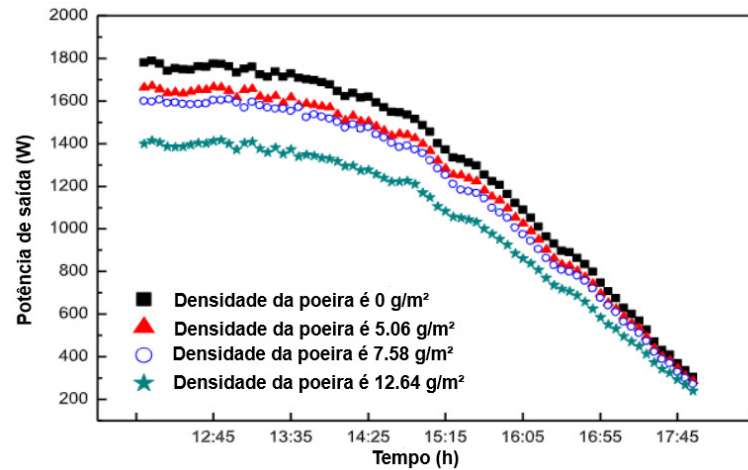
Figura 12 – Comparação da potência de saída para diferentes densidades de deposição de poeira (GUAN et al., 2016)

de sombreamento, tendo capacidade de diminuir o desempenho do sistema, como é possível ser observado na Fig. 12 usando a menor geração de corrente, uma vez que existe uma menor captação de irradiância na superfície dos módulos causado pela menor transmitância do vidro, como visto na Figura 13, onde reduziu com o aumento da sujeira, como também contribui para o aparecimento de pontos quentes em alguns casos (SILVA, 2018; GUAN et al., 2016; JAMIL et al., 2016; MANI; PILLAI, 2010).

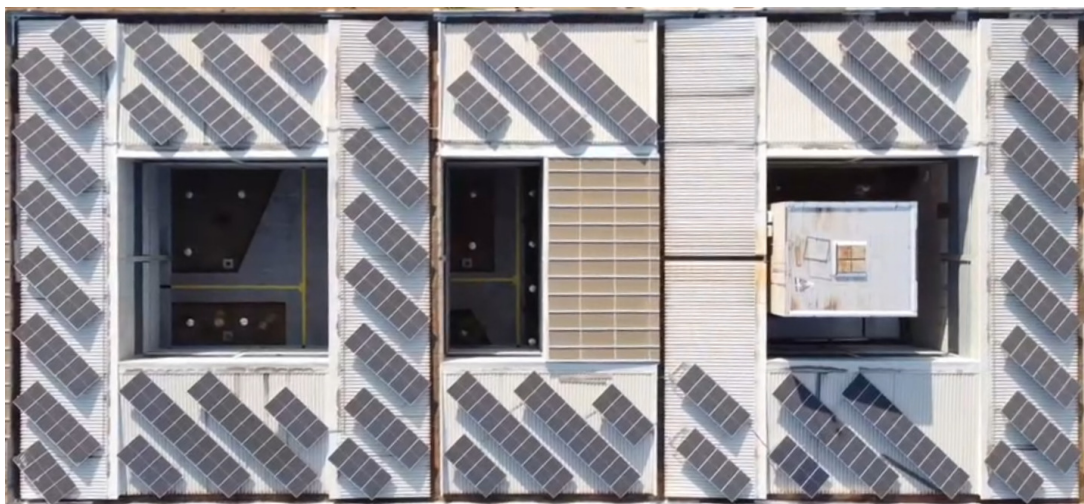
Figura 16 – Instalação dos Módulos no Prédio UED.

A Figura 16 representa a disposição dos módulos fotovoltaicos no prédio UED. Dentre os 298 Módulos fotovoltaicos presentes no prédio UED, a análise foi realizada

somente em 16 deles, onde 8 módulos foram selecionados para o ensaio, 2 com sujeira pontual e concentrada, 2 com sujeira distribuída de forma uniforme por toda sua superfície, 2 limpos com água e sabão neutro, por fim, 2 limpos somente com água. Os módulos analisados se encontram identificados na Figura 17.

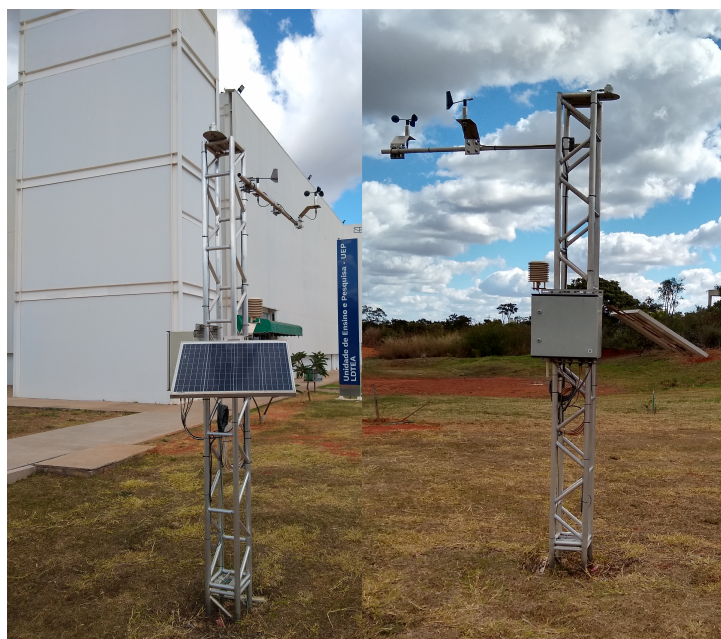
Figura 19 – Estação Solarimétrica.
Fonte: Autoria Própria.

- 01 coletor de dados *Fieldlogger*, para a coleta e armazenamento de dados resultantes dos sensores;
- 01 sensor de temperatura o qual opera entre -40°C a 80°C ;
- 01 sensor de umidade relativa do ar;
- 01 Piranômetro de segunda classe, a fim de medir a radiação solar, dispendo de uma faixa de medição entre 0 a $1600\text{W}/\text{m}^2$;
- 01 sensor de velocidade do vento o qual dispõe a faixa de medição de 0,4 a 55 m/s;
- 01 sensor de direção do vento que mede 0° a 360° ;
- 01 caixa coletora de dados IP66, ligado a um painel solar de 30 W e uma bateria de 12 Ah.

A Fig. 19, exibe a estação citada. Para serem manuseados, os dados foram extraídos e exportados, utilizando o software configurador da *Fieldlogger*, na versão 1.7.1.02.

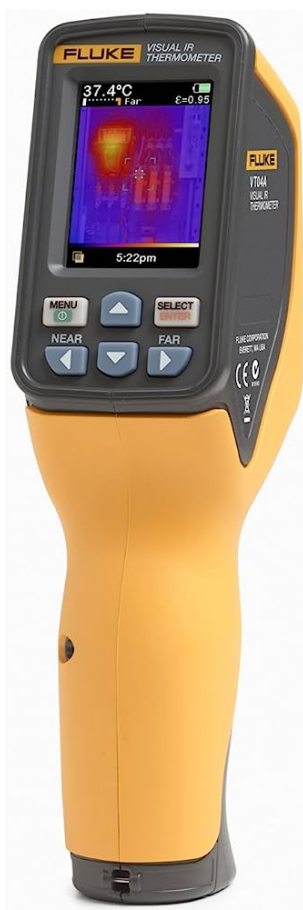
Figura 21 – Informações sobre a câmera infravermelha (CORPORATION, 2012)

Para este teste, as imagens termográficas serão obtidas através da câmera infravermelha Fluke VT04A, a Figura 21a apresenta a imagem do aparelho e ao seu lado na

(a) Câmera infravermelha utilizada para obtenção das imagens termográficas.

(b) Características técnicas do termovisor.

Parâmetro	Alcance
Faixa de medição de temperatura	-10 °C a +250 °C
Temperatura de operação	-5 °C a +45 °C
Temperatura de armazenamento	-20 °C a +60 °C
Umidade relativa	10 % a 90 %, sem condensação
Precisão da medição de temperatura	$\pm 2^{\circ}C$ ou $\pm 2\%$ de leitura, para uma temperatura ambiente de 25 °C
Correção da emissividade na tela	Sim
Frequência de captura de imagens	8 Hz
Tipo de detector	Cerâmica piroelétrica não resfriada
Sensibilidade térmica (NETD)	$\leq 250mK$
Faixa espectral infravermelha	$6.5\mu m$ a $14\mu m$
Câmera visual	11025 pixels
Campo de visão	28° X 28°

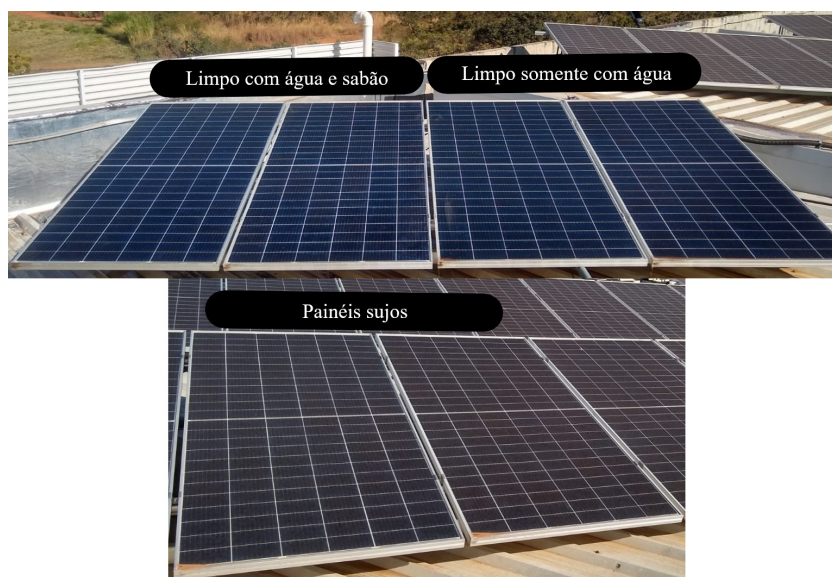
Figura 22 – Módulos preparados para avaliação da sujeira.
Fonte: Autoria Própria.

Com o objetivo de analisar a influência da sujeira, sobre os módulos fotovoltaico, foram realizados testes no dia 07/07/2023, utilizando 06 módulos fotovoltaicos da Canadian Solar de mesmas características elétricas.

Inicialmente, os módulos 3 e 4 da fileira 1, foram limpos com sabão líquido neutro, água e uma esponja macia, os módulos 1 e 2 da mesma fileira, foram limpos somente com água, representando uma limpeza causada pela chuva. Por fim, os módulos 5 e 6 da fileira 3, foram mantidos com uma sujeira distribuída de forma uniforme por toda a sua superfície, conforme apresentado na Figura 22.

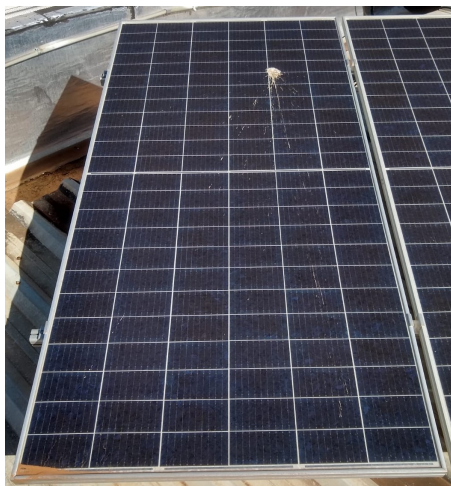
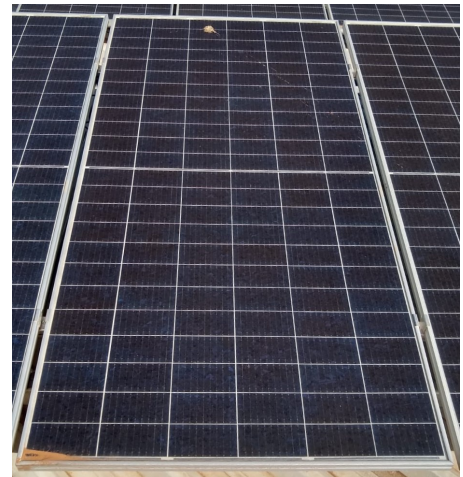
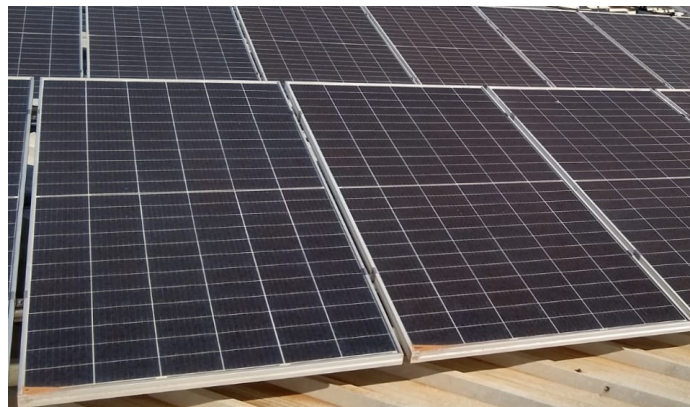
Com a inspeção visual realizada em 16 módulos, nenhum dano permanente foi encontrado nos MFV. Os módulos se encontram em perfeito estado, possuem uma leve deposição de poeira em sua superfície e em alguns casos uma sujeira pontual ocasionada por pássaros. A Figura 23 apresenta o estado dos módulos selecionados.

(a) Módulo 4 da fileira 1 com sujeira pontual.

(b) Módulo 6 da fileira 2 com sujeira pontual.

(c) Módulos 6 e 7 da fileira 3 com sujeira uniforme por sua superfície.

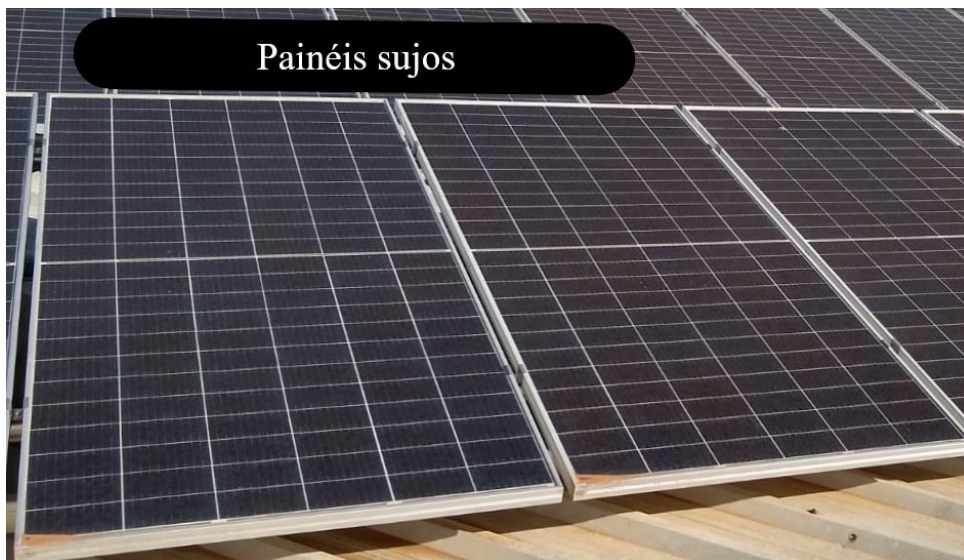
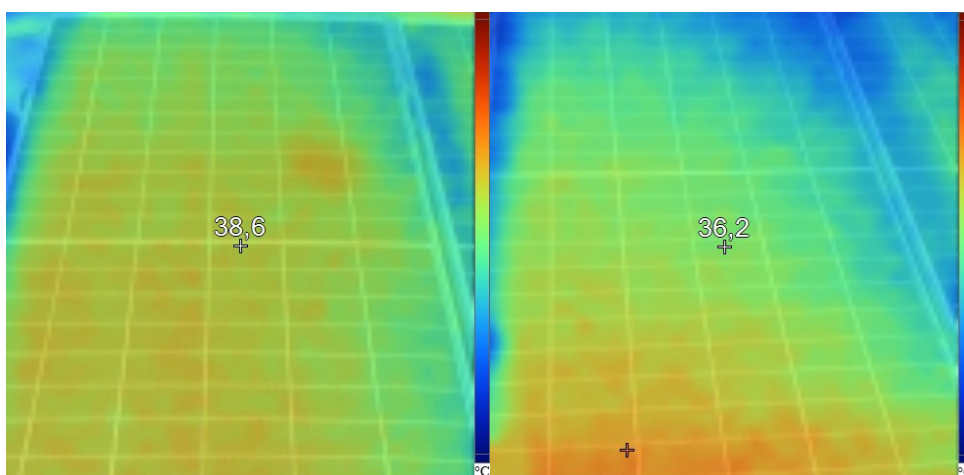
É possível observar uma elevação de temperatura em torno de 10°C nos módulos fotovoltaicos com deposição de sujeira uniforme, se comparando as Figuras 24b e 25b. Um fator importante a ser lembrado é que a diferença de temperatura foi encontrada para as condições naturais do local, dessa forma a densidade da poeira tende a variar de um meio para outro.

(a) Imagem fotográfica dos módulos com deposição uniforme de poeira.

(b) Imagem térmica dos módulos com deposição uniforme de poeira.

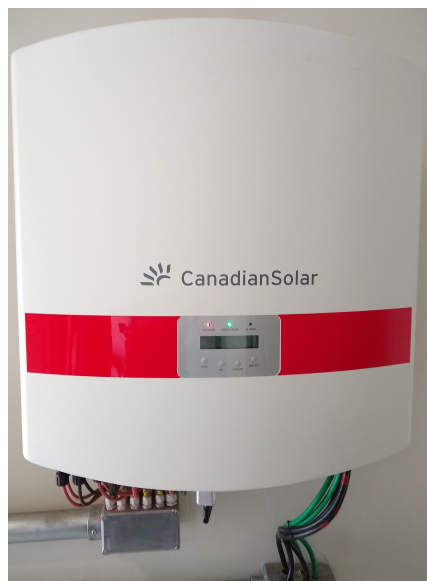
Figura 29 – Ensaio termográfico do Inversor CSI-50KTL-GI.
Fonte: Autoria Própria.

(a) Imagem fotográfica do Inversor CSI-50KTL-GI.

(b) Imagem térmica do Inversor CSI-50KTL-GI.
