TRABALHO DE CONCLUSÃO DE CURSO

**EFEITO DA RESTAURAÇÃO DE PASTAGENS NA PERDA DE ÁGUA E DE SOLO  
NA APA DAS NASCENTES DO RIO VERMELHO (GO)**

Nina Maciel Brisolla

Brasília, 2024

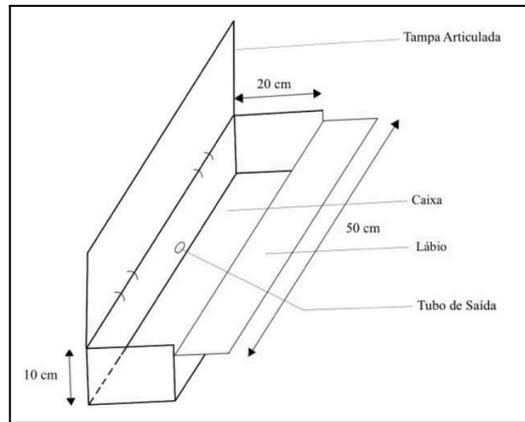
Figura 3 - Estrutura da Caixa de Gerlach (Camargo, 2023).

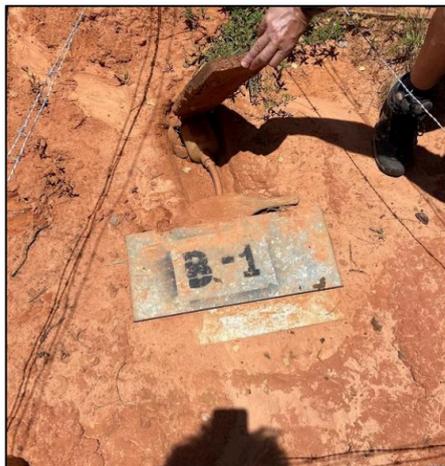
Figura 4 - Caixa de Gerlach B-1 (Pasto Degradado), localizada na Fazenda Funil, Buritinópolis.

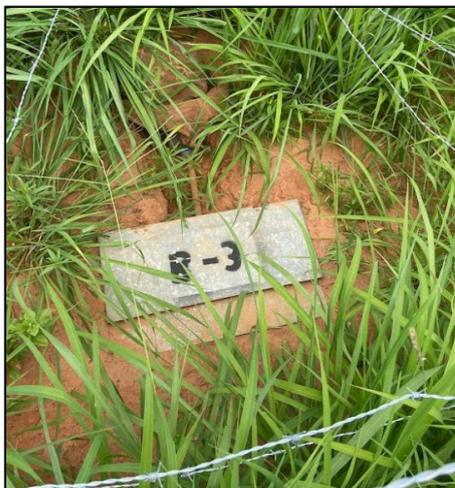
Figura 5 - Caixa de Gerlach B-3 (Pasto Restaurado), localizada na Fazenda Funil, Buritinópolis.

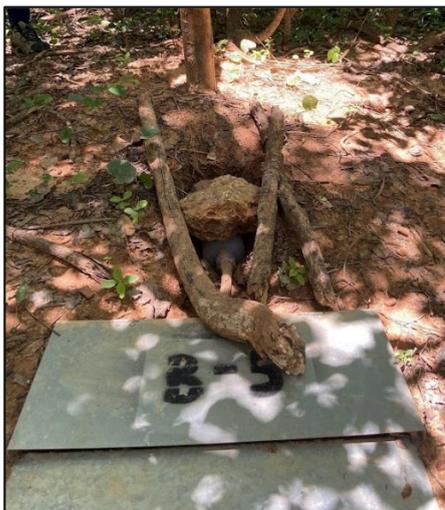
Figura 6 - Caixa de Gerlach B-5 (Cerrado nativo), localizada na Fazenda Funil, Buritinópolis.

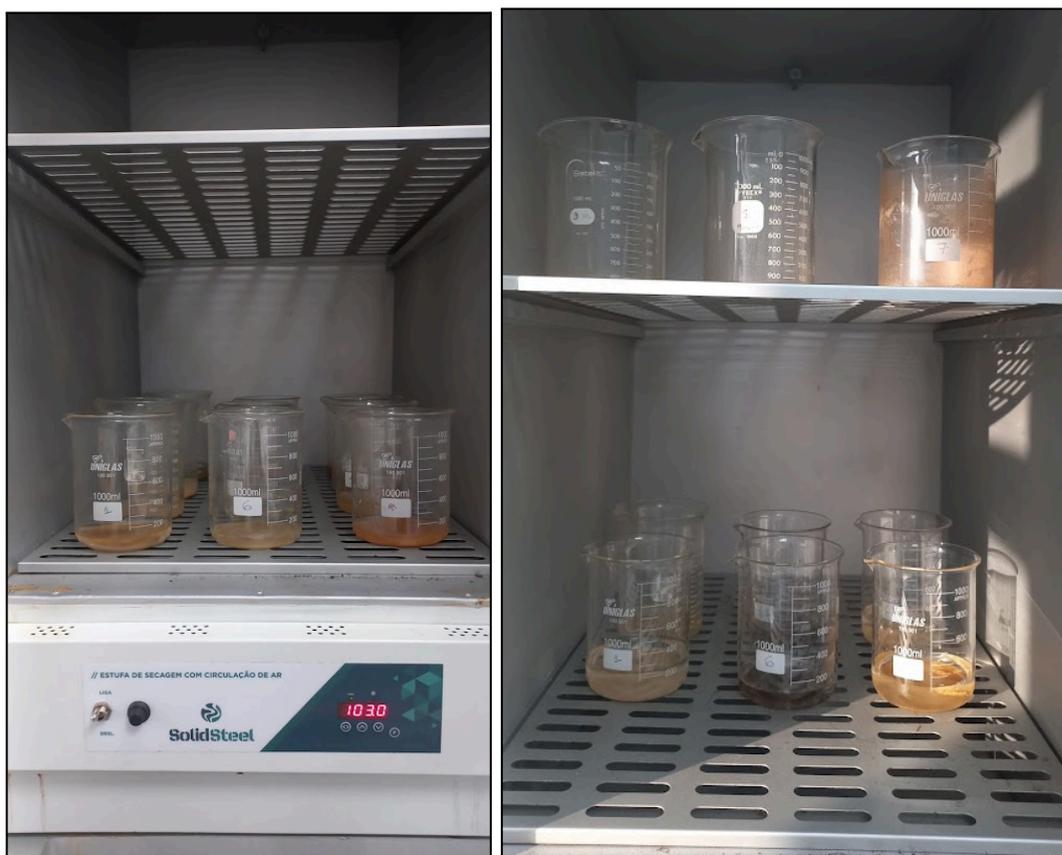
Figura 10 - Béqueres de 1 litro de volume na estufa.

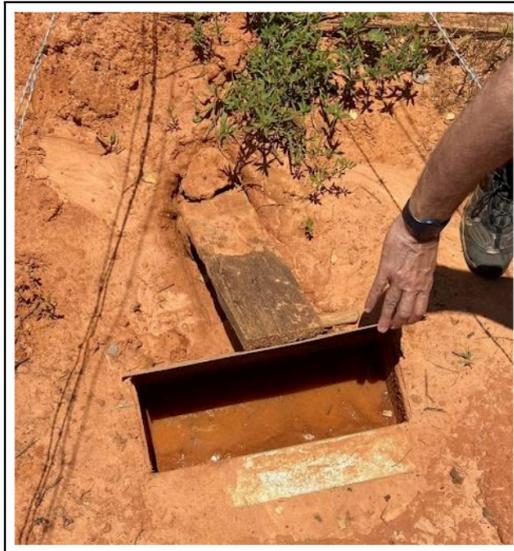
Figura 11 - Caixa cheia (Camargo, 2023).

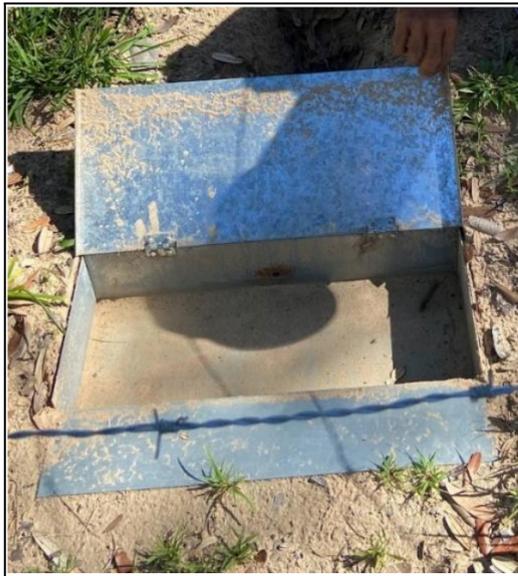
Figura 12 - Caixa vazia (Camargo, 2023).

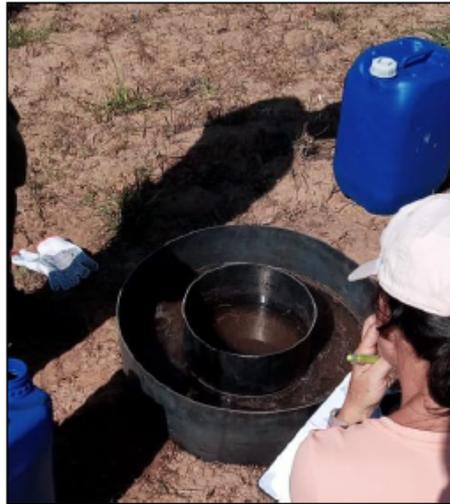
água no solo. A água foi despejada dentro dos dois anéis e a velocidade de infiltração foi monitorada por meio de marcações no interior do anel interno (com uma variação de altura,  $\Delta H$ , de 5 cm) e medida com o auxílio de um cronômetro cada vez que a superfície da água desce até a próxima marcação, conforme ilustrado na Figura 13.

Figura 13 - Teste de Infiltração com anéis concêntricos.

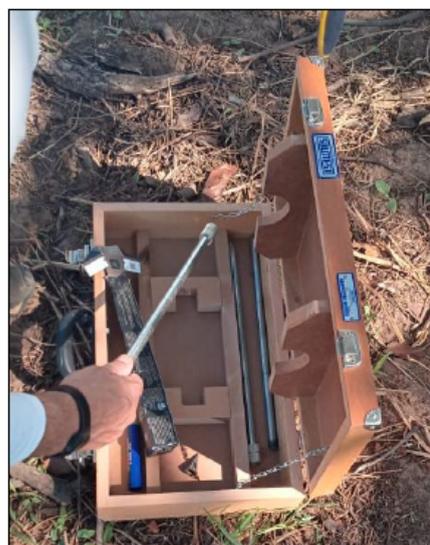
A resistência à penetração do solo, relacionada à resistência exercida pelo solo ao crescimento das raízes, é um indicativo da compactação do solo (VAZ, 2002), foi determinada através do uso de um penetrômetro. O teste de resistência à penetração foi conduzido inserindo-se a haste do penetrômetro no solo, onde se deseja medir a resistência, conforme a Figura 14. As medições foram repetidas três vezes a cada 10 cm de profundidade, começando pela superfície.

Figura 14 - Penetrômetro.

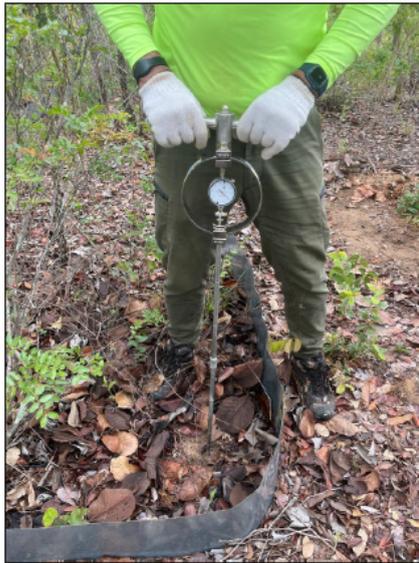
Figura 15 - Teste de Resistência à penetração.

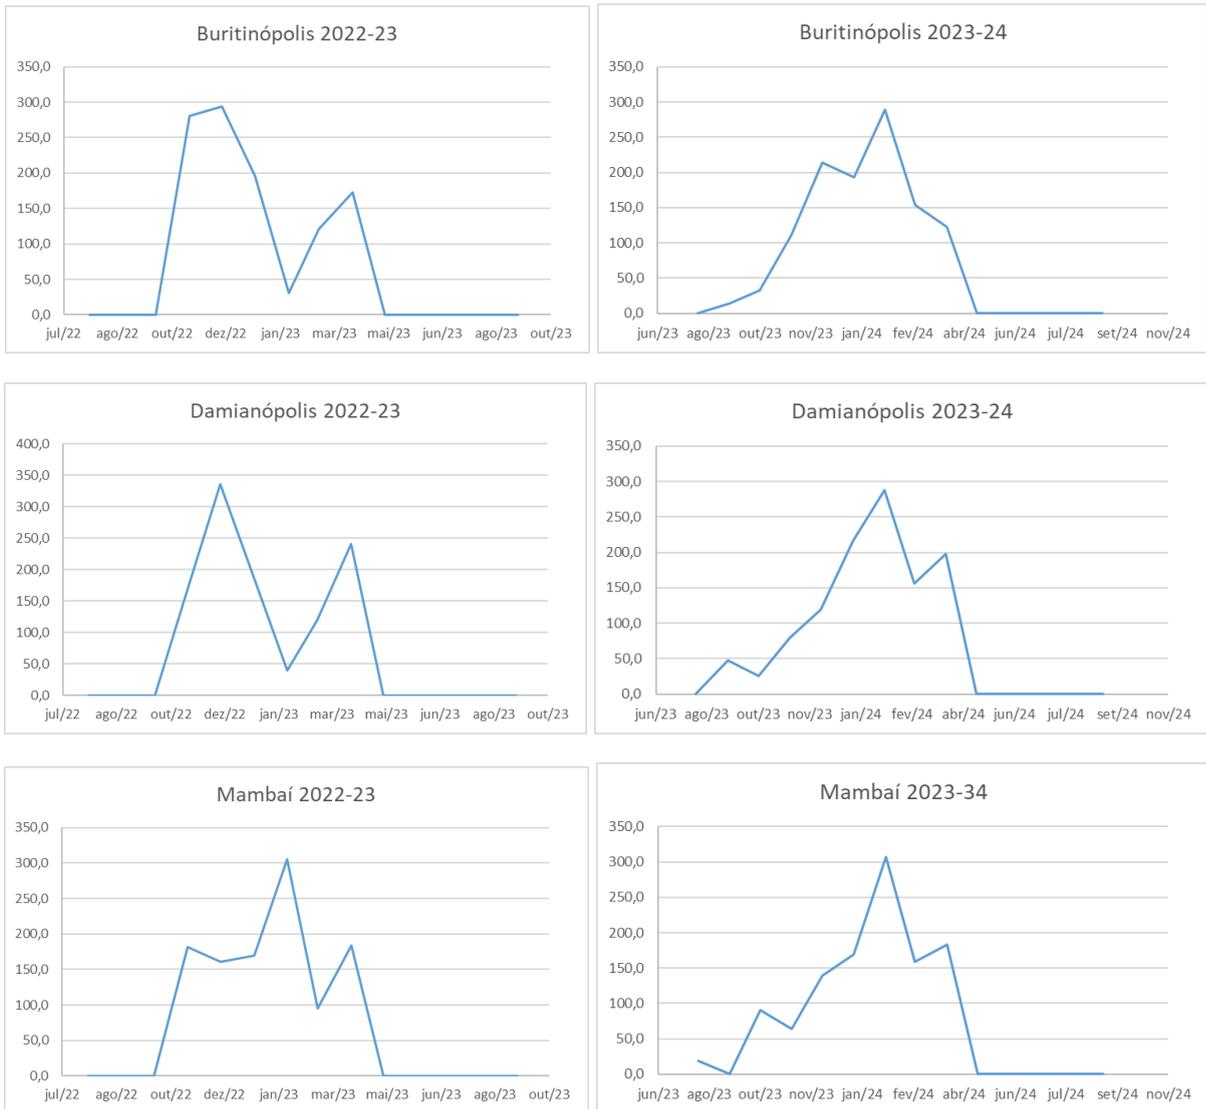
Essa diminuição na erosividade, apesar do aumento da precipitação, pode ser explicada pela distribuição das chuvas ao longo do ano. A fórmula utilizada para calcular a erosividade demonstra que a intensidade das chuvas mensais (Mi<sup>2</sup>) tem um papel significativo. Se a precipitação anual for distribuída de maneira mais uniforme ao longo dos meses, com menos picos intensos, o valor de R pode diminuir, mesmo que o volume total de precipitação tenha aumentado. Isto é evidenciado pelos gráficos de precipitação (Figura 15) que mostram uma distribuição mais homogênea das chuvas no segundo ano, especialmente em Damianópolis e Mambaí. No primeiro ano, houve picos mais intensos de precipitação, como os observados em novembro de 2022, que contribuíram para uma erosividade mais elevada.

Figura 16 - Precipitação corrigida de Mambaí, Buritinópolis e Damianópolis de 2022 a 2024.

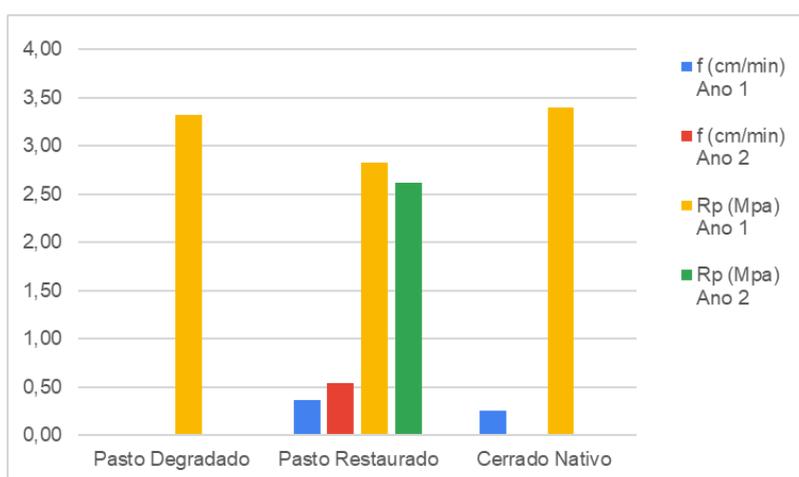
Figura 17 - Infiltração (f) e Resistência à penetração (Rp) por tipo de cobertura na Fazenda Funil.

A resistência à penetração ( $R_p$ ) no Pasto Restaurado apresentou um leve decréscimo, de 2,83 Mpa no primeiro ano para 2,62 Mpa no segundo, indicando uma recuperação gradual do solo e uma redução na compactação, resultados das práticas de manejo adotadas.

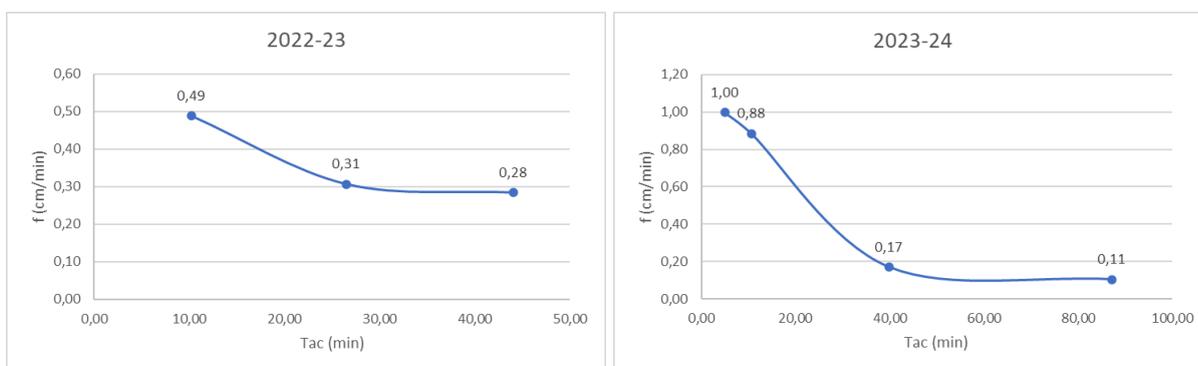
Figura 18 - Curvas de infiltração - Pasto Restaurado na Fazenda Funil nos anos hidrológicos 2022-2023 e 2023-2024.

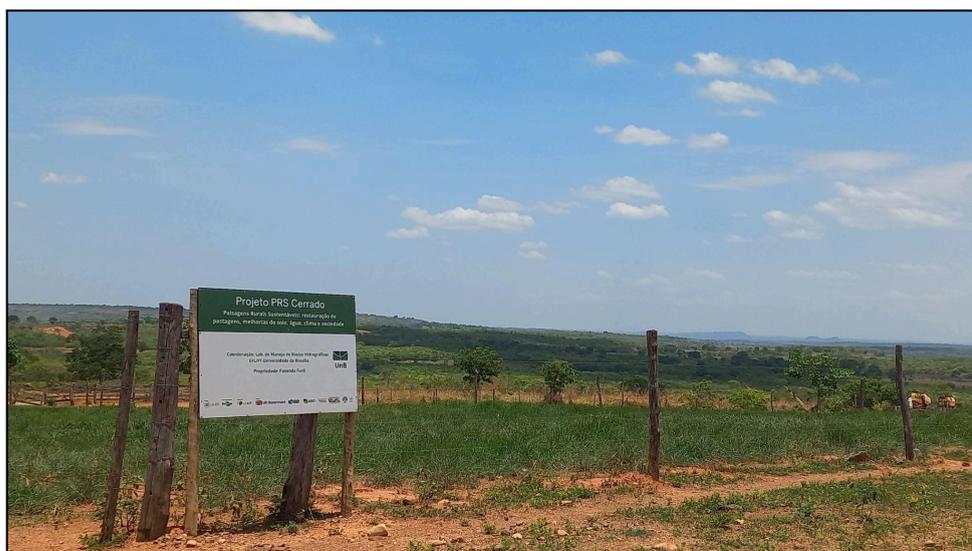
Figura 19 - Pasto Restaurado na Fazenda Funil, em Buritinópolis (outubro/2023).

No primeiro ano, a área de Pasto Restaurado apresentou o menor volume de escoamento, com um total de 45.200 mL, enquanto o Cerrado nativo e o Pasto Degradado registraram volumes de 46.405 mL e 49.855 mL, respectivamente. No primeiro ano, as concentrações de sedimentos foram de 11,15 g/L no Pasto Degradado, 3,42 g/L no Pasto Restaurado e 3,39 g/L no Cerrado (Tabela 10, Figura 19).

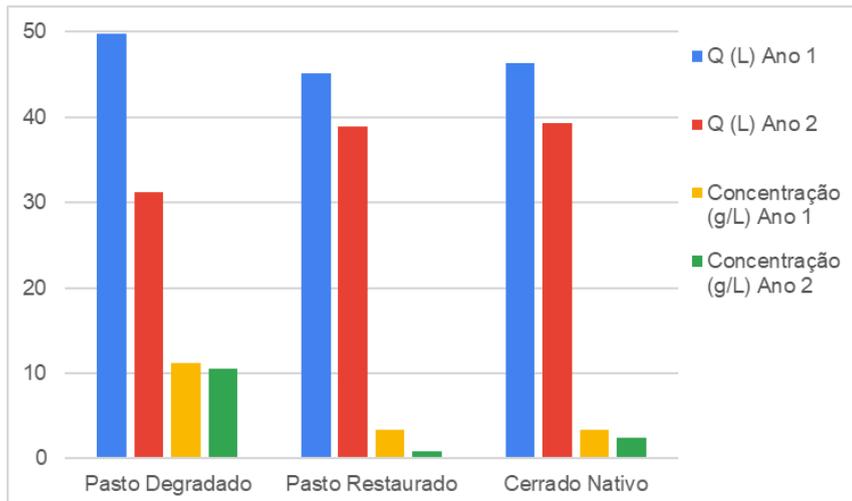
Figura 20 - Resultados de volume de escoamento (Q), concentração de sedimentos (C), por tipo de cobertura na Fazenda Funil.

As concentrações de sedimentos diminuíram na área de Pasto Restaurado de 3,42 g/L para 0,79 g/L; e na área de Cerrado nativo de 3,39 g/L para 2,44 g/L. Podemos destacar a variação na área de Pasto Restaurado ao longo do tempo, que embora tenha a menor variação no volume de escoamento, foi a área que obteve a maior redução na concentração de sedimentos no período analisado (Figura 20).

Apesar de o Cerrado (Figura 22) possuir uma cobertura vegetal mais estável, o maior volume de escoamento no segundo ano, associado à maior resistência à penetração e à infiltração mais lenta, contribuíram para uma maior quantidade de sedimentos transportados em comparação ao Pasto Restaurado (Figuras 16 e 20).

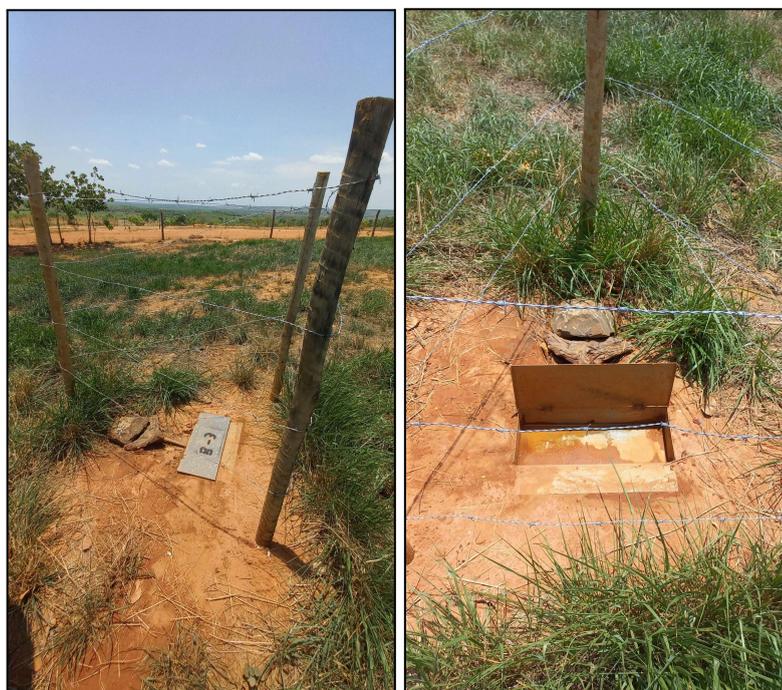
Figura 21 - Pasto Restaurado Fazenda Funil (outubro/2023). Caixa aberta e vazia (direita).

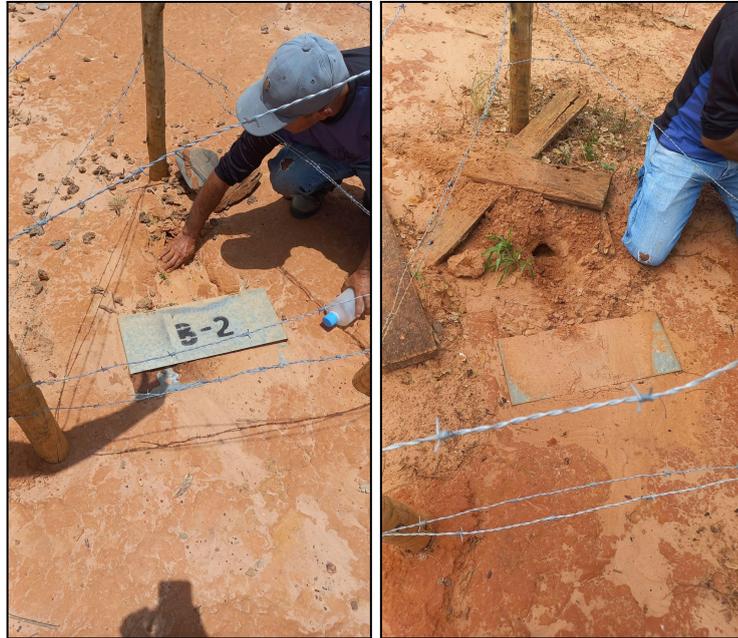
Figura 22 - Pasto Degradado Fazenda Funil (outubro/2023).

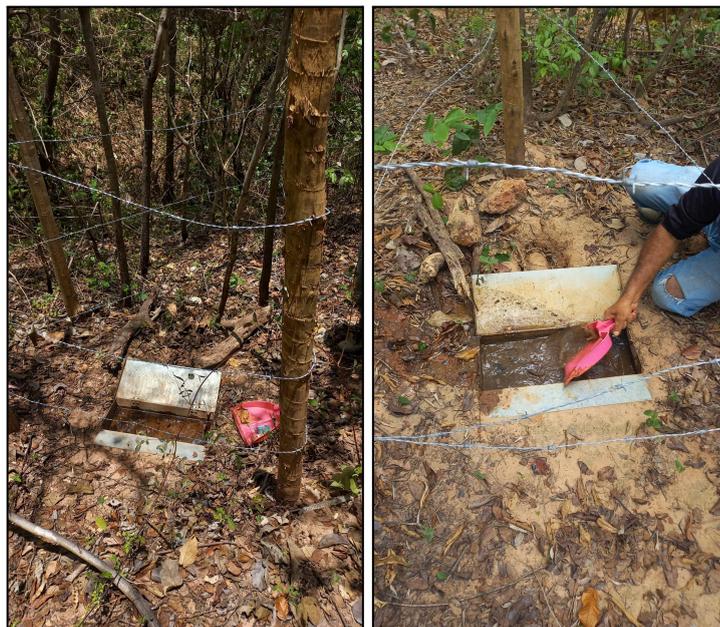
Figura 23 - Cerrado Nativo Fazenda Funil (outubro/2023), caixas abertas e vazias (sem sedimento acumulado).

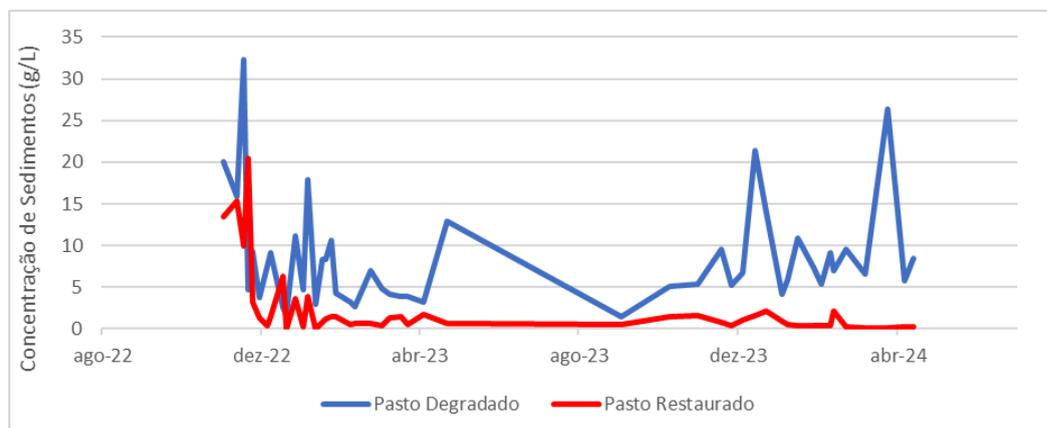
O Pasto Restaurado registrou a maior redução na concentração de sedimentos de um ano para o outro (Tabela 10). Apresentou uma diminuição gradativa nos picos de concentração de sedimentos ao longo do tempo, conforme a cobertura do solo se estabelece gerando uma linha mais estável no segundo ano hidrológico (2023-2024).

Figura 24 - Concentração de Sedimentos (g/L) na Fazenda Funil. Comparação de Pasto Degradado com Pasto Restaurado (Agosto de 2022 a Julho de 2024).

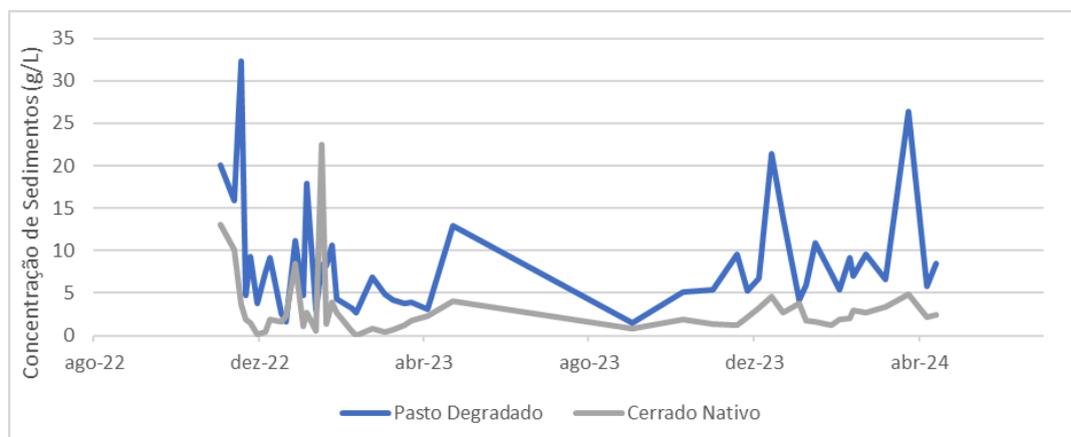
Figura 25 - Concentração de Sedimentos (g/L) na Fazenda Funil. Comparação de Pasto Degradado com Cerrado nativo (Agosto de 2022 a Julho de 2024).

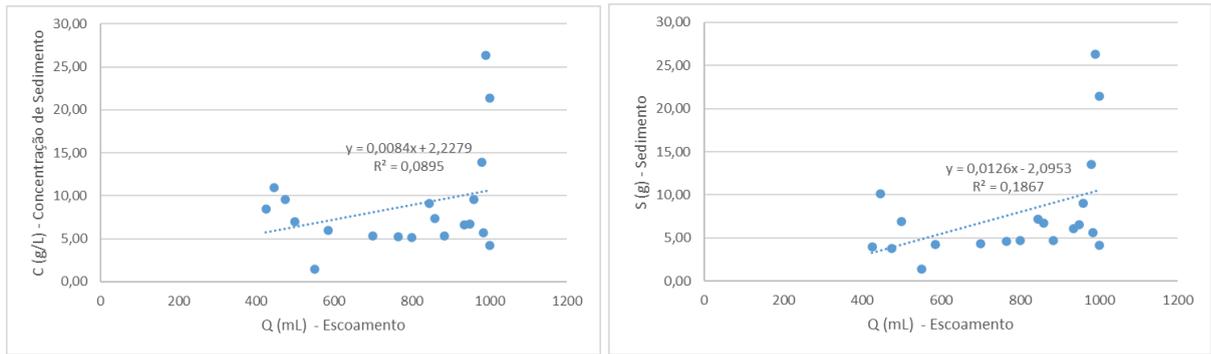
A Figura 26 mostra que o escoamento superficial e os parâmetros de sedimentos no Pasto Degradado da Fazenda Funil geram linhas de tendência positivas, sugerindo que, à medida que o escoamento aumenta, há também um incremento na quantidade de sedimentos transportados.

Figura 26 - Correlação entre Escoamento Superficial (Q) e Concentração de Sedimentos (à esquerda); Correlação entre Escoamento Superficial (Q) e Quantidade de Sedimento (g) (à direita).

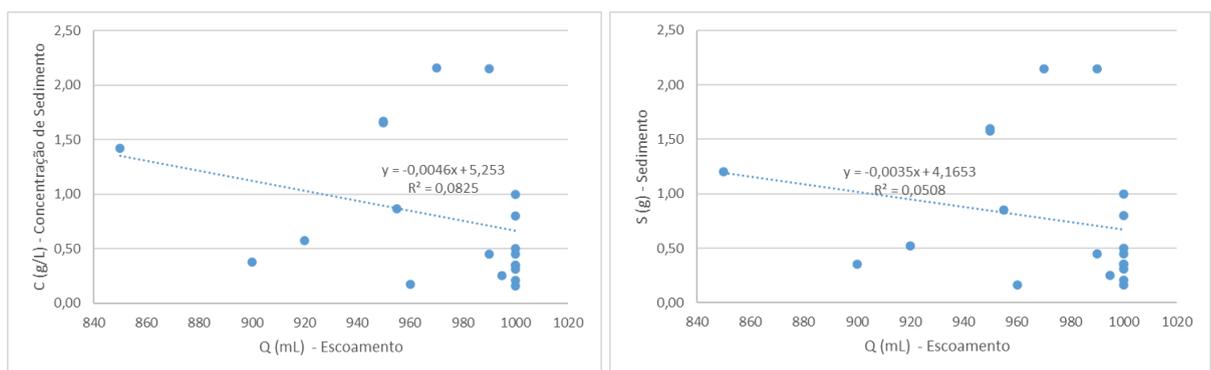
No Pasto Restaurado, observou-se uma linha de tendência negativa entre o escoamento superficial e a concentração de sedimentos e quantidade de sedimentos, inferindo-se que conforme as práticas de manejo avançam e o solo se estabiliza, há uma redução na quantidade e na concentração de sedimentos transportados, mesmo quando o escoamento aumenta (Figura 27). No entanto, o valor de  $R^2$  é baixo, indicando uma correlação fraca entre os parâmetros.

Figura 27 - Correlação entre Escoamento Superficial (Q) e Concentração de Sedimentos (à esquerda); Correlação entre Escoamento Superficial (Q) e Quantidade de Sedimento (g) (à direita).

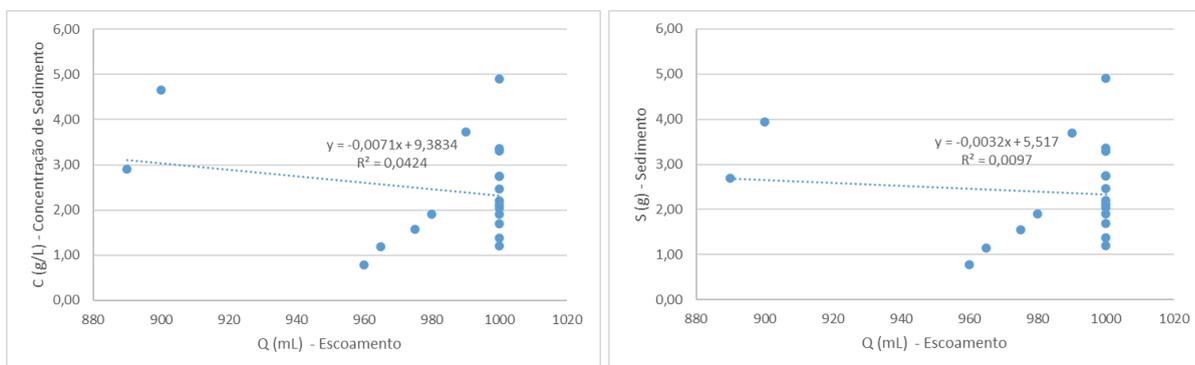
sedimentos diminuem. Contudo, os valores de  $R^2$  são baixos, revelando uma correlação fraca entre os parâmetros (Figura 28).

Figura 28 - Correlação entre Escoamento Superficial (Q) e Concentração de Sedimentos (à esquerda); Correlação entre Escoamento Superficial (Q) e Quantidade de Sedimento (g) (à direita).

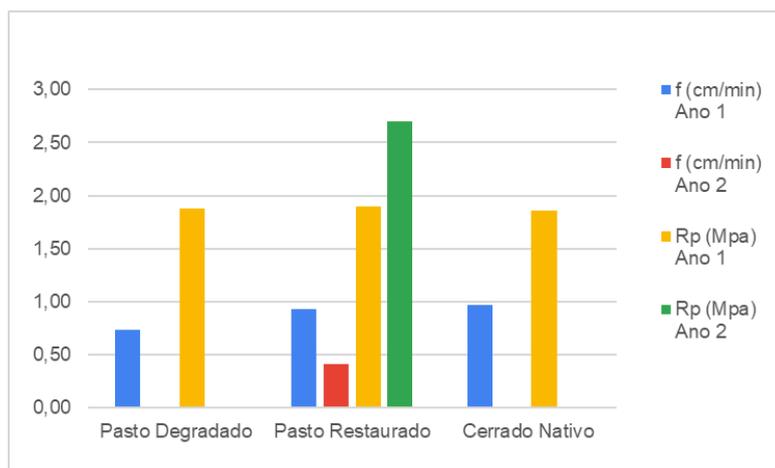
Figura 29 - Infiltração (f) e Resistência à penetração (Rp) por tipo de cobertura na Fazenda Progresso.

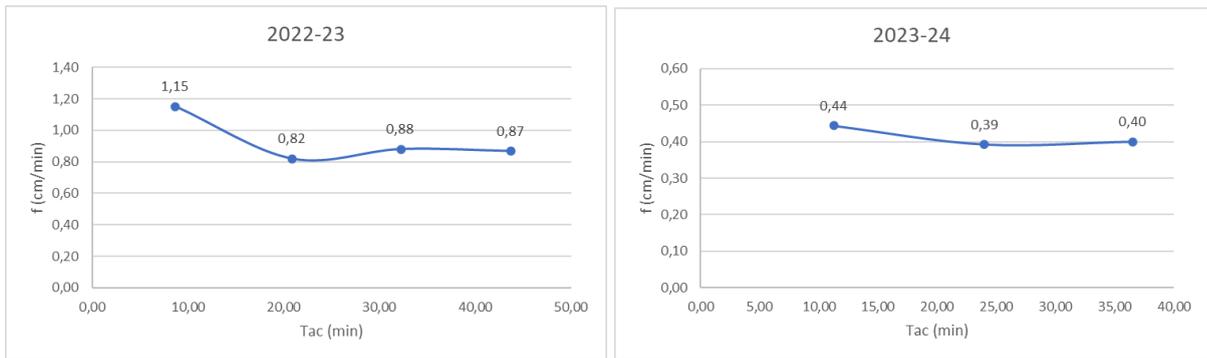
As curvas de infiltração (Figura 30) mostram que, no segundo ano (0,41 cm/min), o Pasto Restaurado apresentou uma infiltração mais lenta nos primeiros minutos, em contraste com o primeiro ano (0,93 cm/min) quando a infiltração foi mais rápida no geral. Em ambos os casos a velocidade de infiltração varia pouco com o tempo, aumentando levemente próximo aos 40 minutos de Tac.

Figura 30 - Curvas de infiltração - Pasto Restaurado na Fazenda Progresso (nos anos hidrológicos 2022-2023 e 2023-2024).

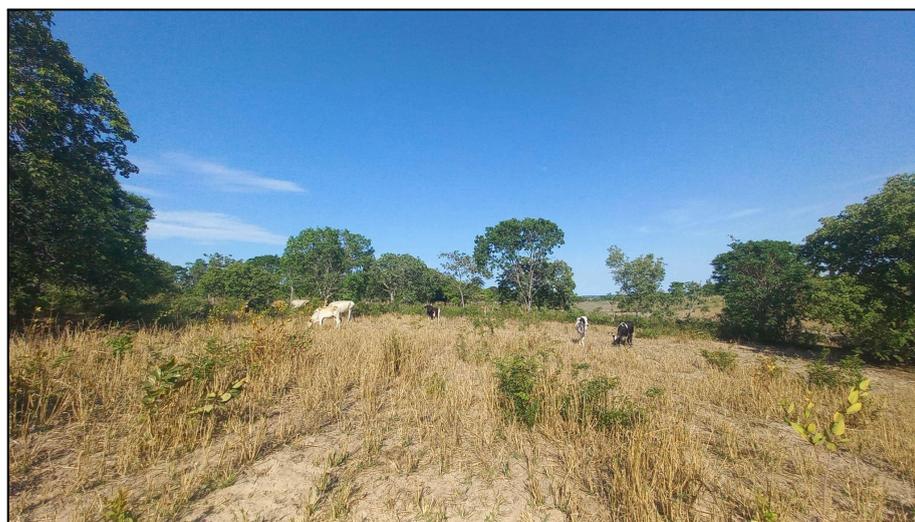
Figura 31 - Pasto Degradado Fazenda Progresso (outubro/2023).

No primeiro ano, o Pasto Restaurado apresentou o menor volume de escoamento, com um total de 21.220 mL, enquanto o Cerrado e o Pasto Degradado (Figura 31) registraram volumes maiores, de 41.620 mL e 29.230 mL, respectivamente (Tabela 13). As concentrações de sedimentos no primeiro ano foram de 0,74 g/L no Pasto Restaurado, 0,45 g/L no Cerrado e 0,29 g/L no Pasto Degradado.

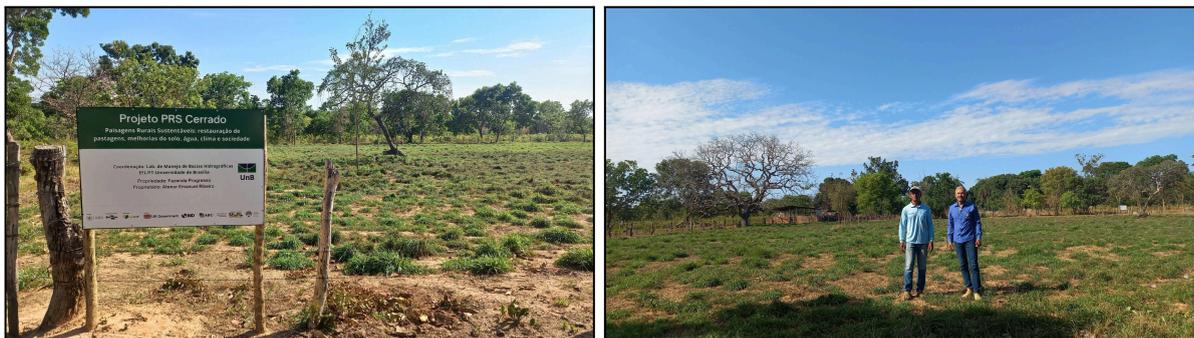
A área de Pasto Restaurado apresentou a maior variação de concentração de sedimentos, sugerindo que apesar dos desafios iniciais no desenvolvimento do capim nativo (CAMARGO, 2023) a diminuição da infiltração e aumento da resistência à penetração, os valores de concentração indicam uma melhora na retenção de sedimentos no Pasto Restaurado, possivelmente devido à estabilização progressiva do solo (Figura 32).

Figura 32 - Pasto Restaurado Fazenda Progresso (outubro/2023).

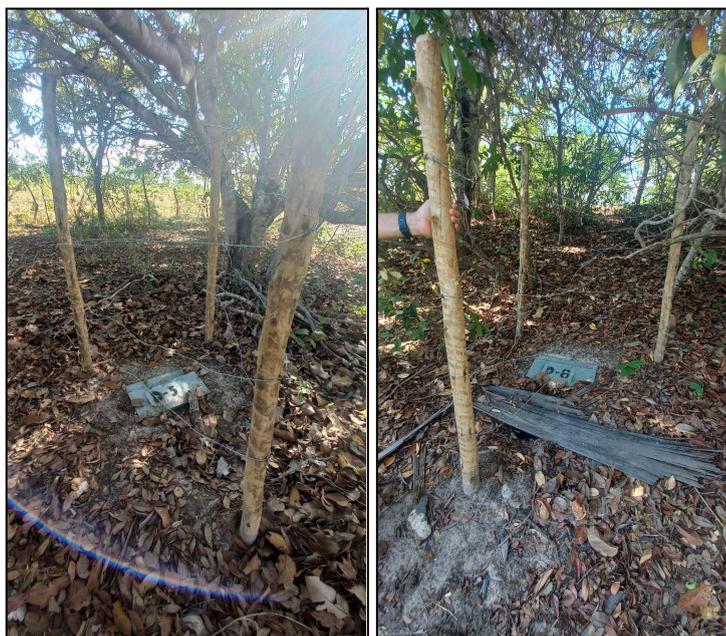
Figura 33 - Cerrado Nativo Fazenda Progresso (outubro/2023).

O Cerrado apresentou um escoamento elevado com a menor variação no volume de escoamento entre os anos hidrológicos com um total de 37.790 mL. A concentração de sedimentos reduziu para 0,42 g/L, sugerindo que apesar do maior escoamento no Cerrado a quantidade de sedimentos transportados foi relativamente reduzida, reforçando o papel da vegetação nativa na retenção de sedimentos (Figuras 33 e 34).

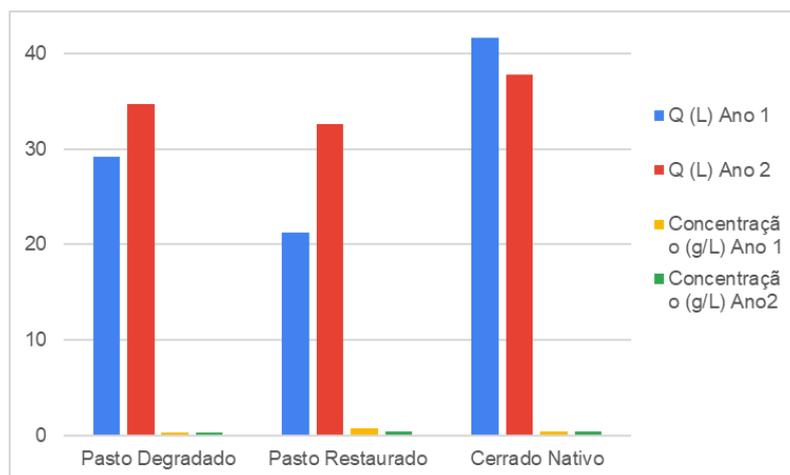
Figura 34 - Resultados de volume de escoamento (Q), concentração de sedimentos (C) por tipo de cobertura na Fazenda Progresso.

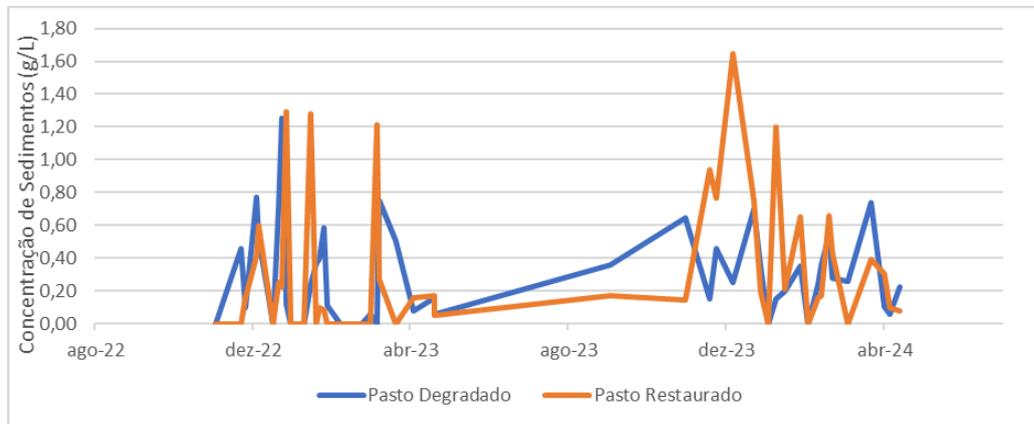
Figura 35 - Concentração de Sedimentos (g/L) na Fazenda Progresso. Comparação de Pasto Degradado com Pasto Restaurado (Agosto de 2022 a Julho de 2024).

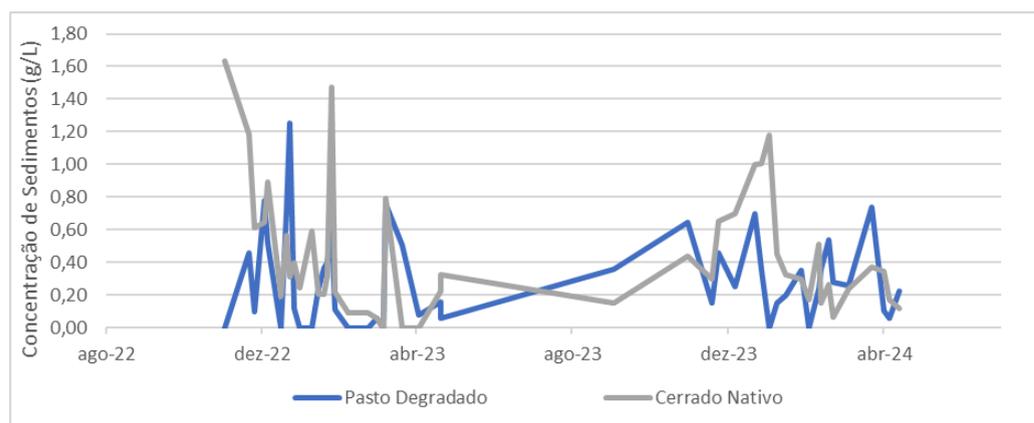
Figura 36 - Concentração de Sedimentos (g/L) na Fazenda Progresso. Comparação de Pasto Degradado com Cerrado nativo (Agosto de 2022 a Julho de 2024).

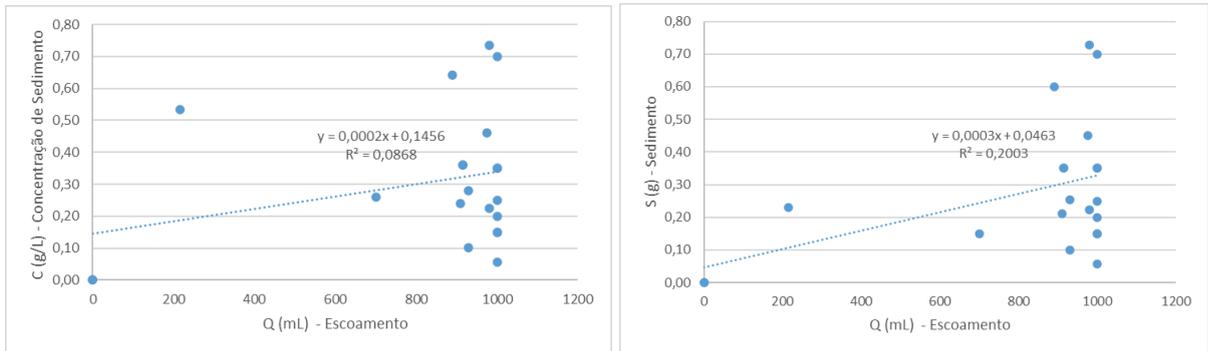
Figura 37 - Correlação Concentração de Sedimentos (C) e Escoamento Superficial (Q) à esquerda, e Quantidade de Sedimento (g) e Escoamento Superficial (Q) à direita.

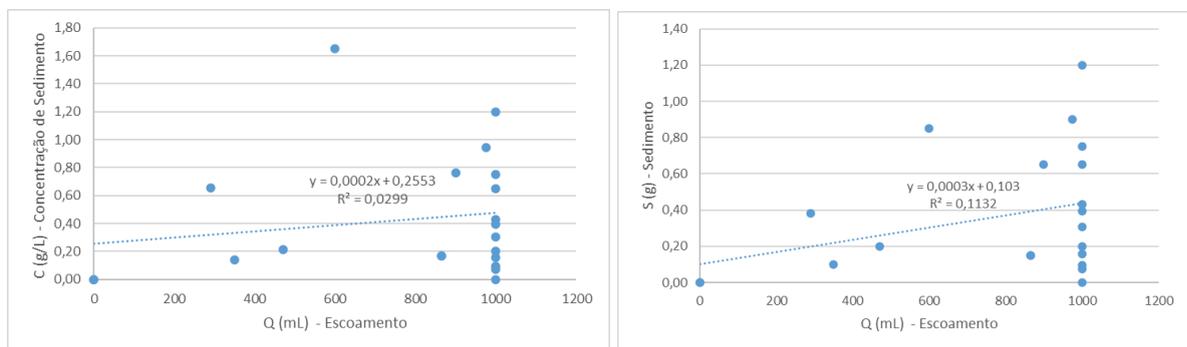
Figura 38 - Correlação Concentração de Sedimentos (C) e Escoamento Superficial (Q) à esquerda, e Quantidade de Sedimento (g) e Escoamento Superficial (Q) à direita.

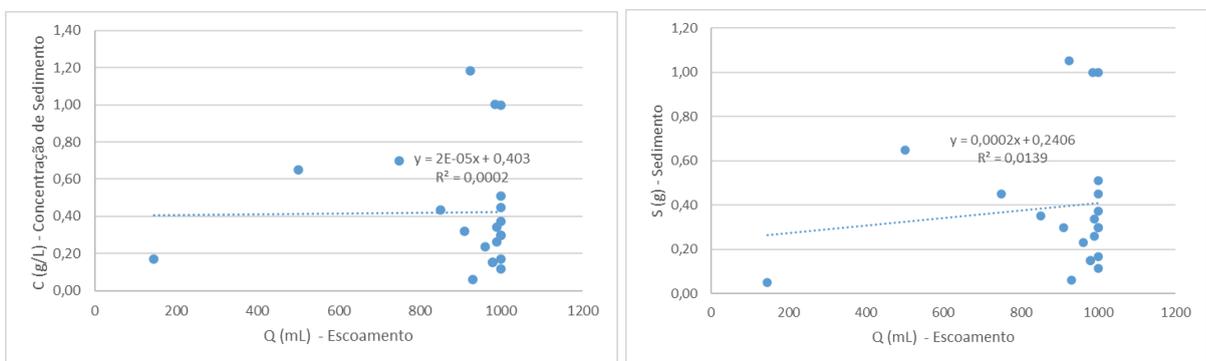
Figura 39 - Correlação Concentração de Sedimentos (C) e Escoamento Superficial (Q) à esquerda, e Quantidade de Sedimento (g) e Escoamento Superficial (Q) à direita.

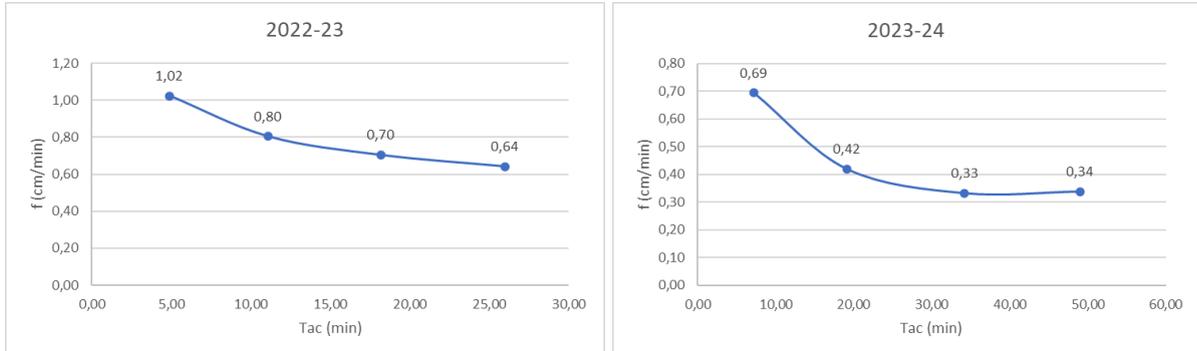
Figura 40 - Curvas de infiltração - Pasto Restaurado na Fazenda Tarimba (nos anos hidrológicos 2022-23 e 2023-24).

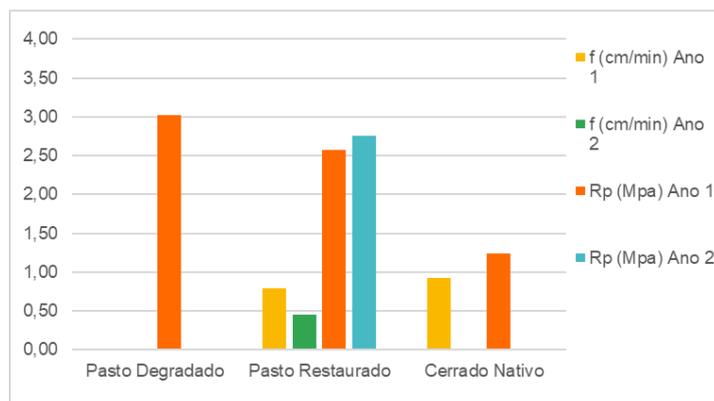
Figura 41 - Infiltração (f) e Resistência à penetração (Rp) por tipo de cobertura na Fazenda Tarimba.

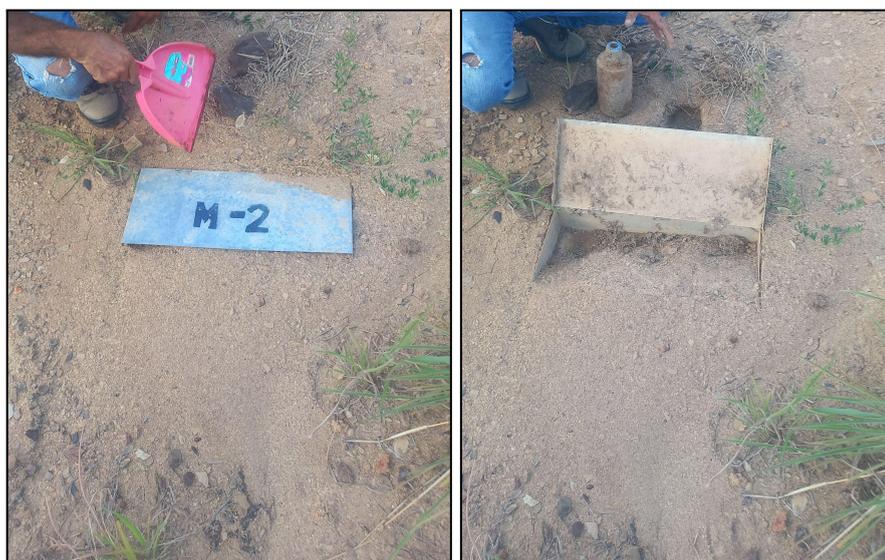
Figura 42 - Pasto Degradado Fazenda Tarimba (outubro/2023). Caixa aberta e cheia (direita).

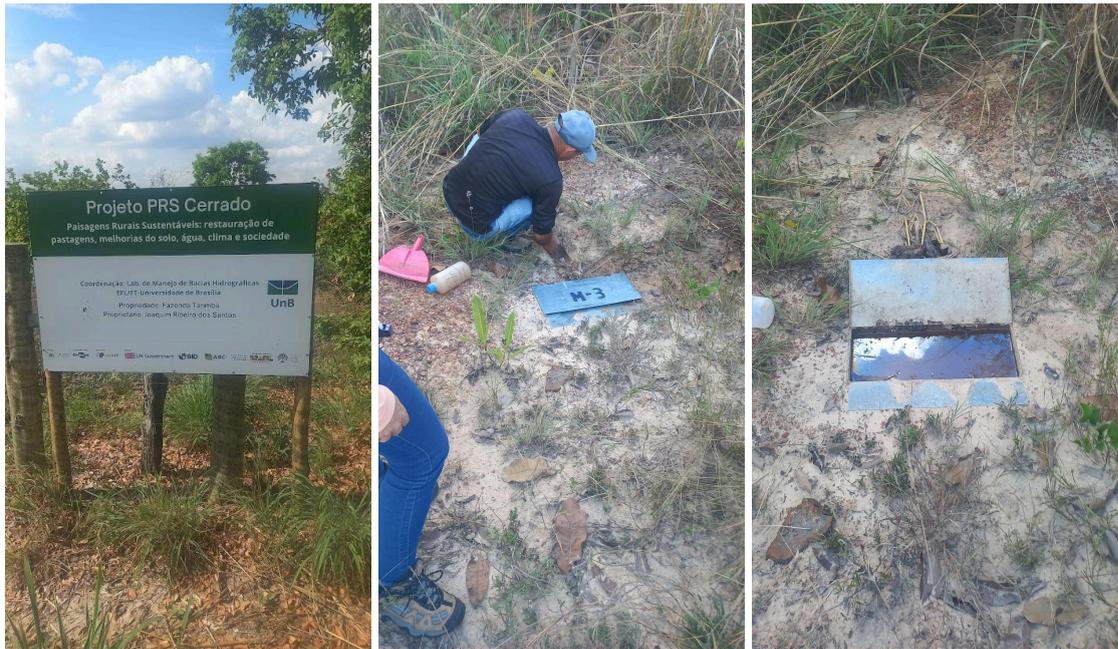
Figura 43 - Pasto Restaurado Fazenda Tarimba (outubro/2023) Caixa aberta e vazia (direita).

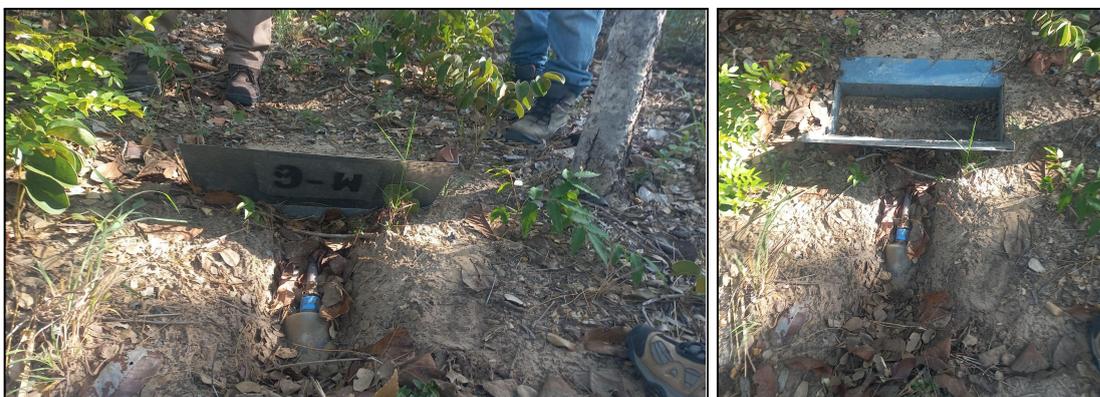
Figura 44 - Cerrado Nativo Fazenda Tarimba (outubro/2023). Caixa aberta e vazia (direita).

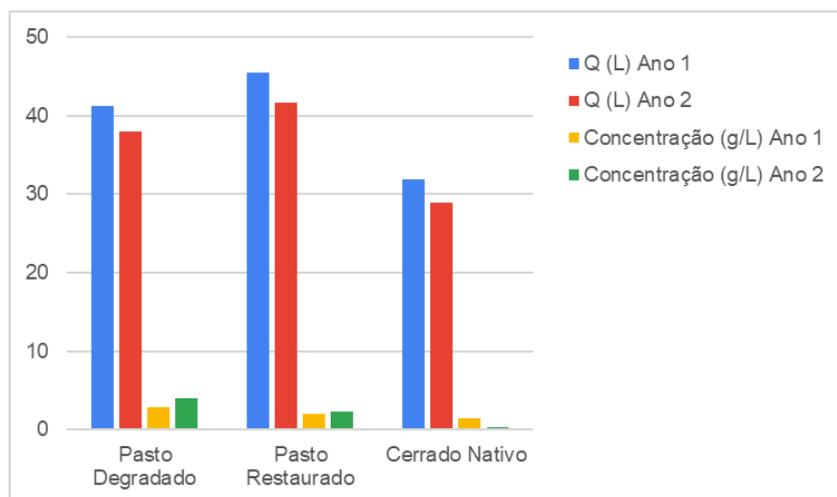
Figura 45 - Resultados de volume de escoamento (Q), concentração de sedimentos (C).

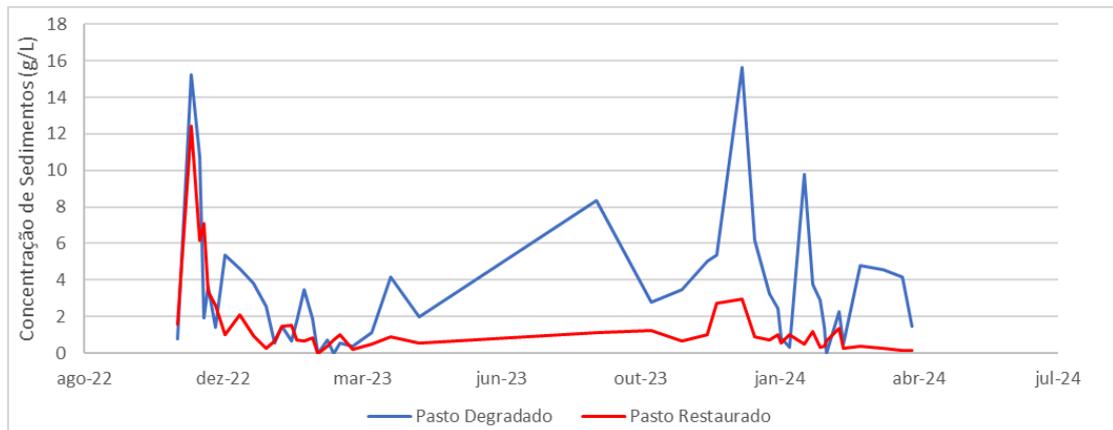
Figura 46 - Concentração de Sedimentos (g/L) na Fazenda Tarimba. Comparação de Pasto Degradado com Pasto Restaurado (Agosto de 2022 a Julho de 2024).

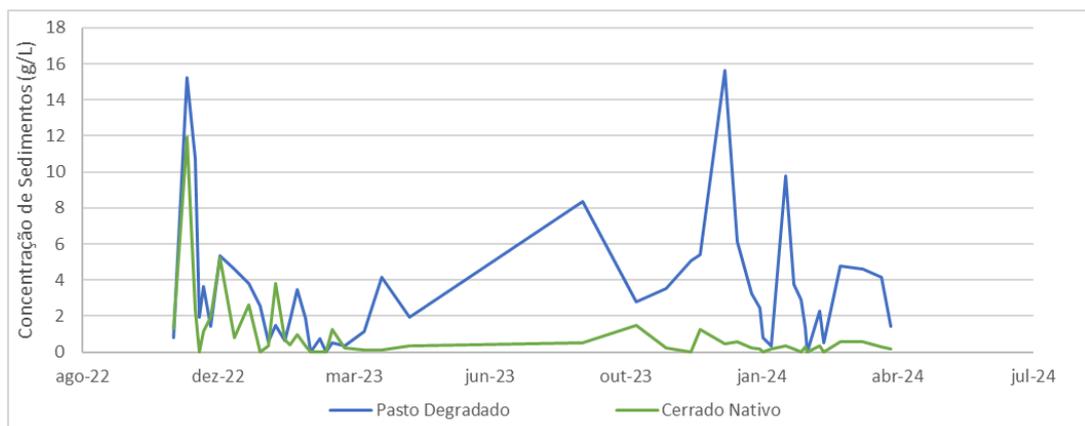
Figura 47 - Concentração de Sedimentos (g/L) na Fazenda Tarimba. Comparação de Pasto Degradado com Cerrado nativo (Agosto de 2022 a Julho de 2024).

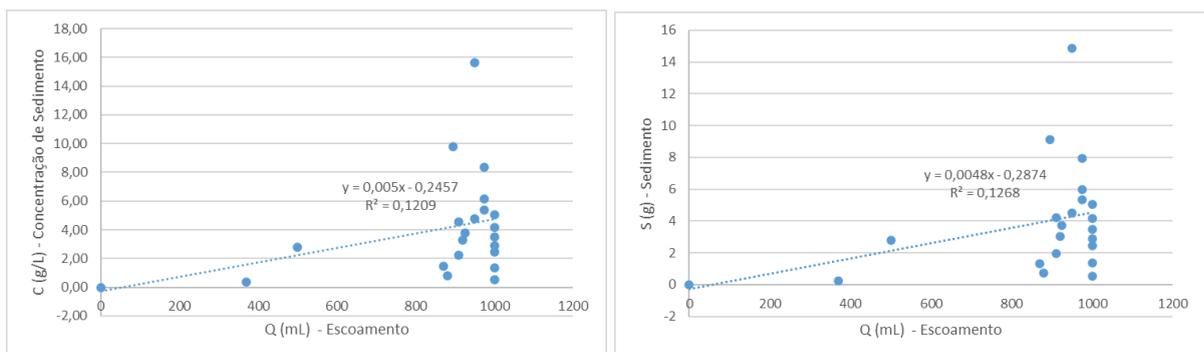
Figura 48 - Correlação entre Concentração entre Escoamento (Q) e Concentração de Sedimentos (C) (esquerda); e Correlação entre Escoamento (Q) e Quantidade de Sedimentos (S) (direita).

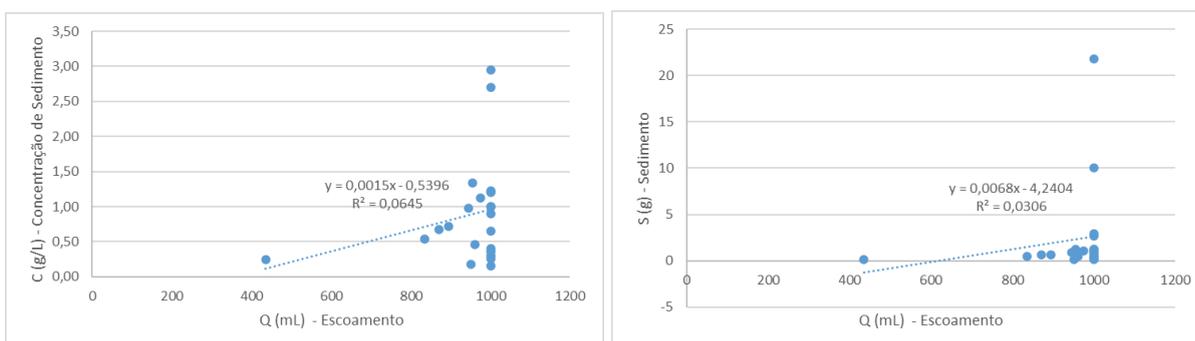
Figura 49 - Correlação entre Concentração entre Escoamento (Q) e Concentração de Sedimentos (C) (esquerda); e Correlação entre Escoamento (Q) e Quantidade de Sedimentos (S) (direita).

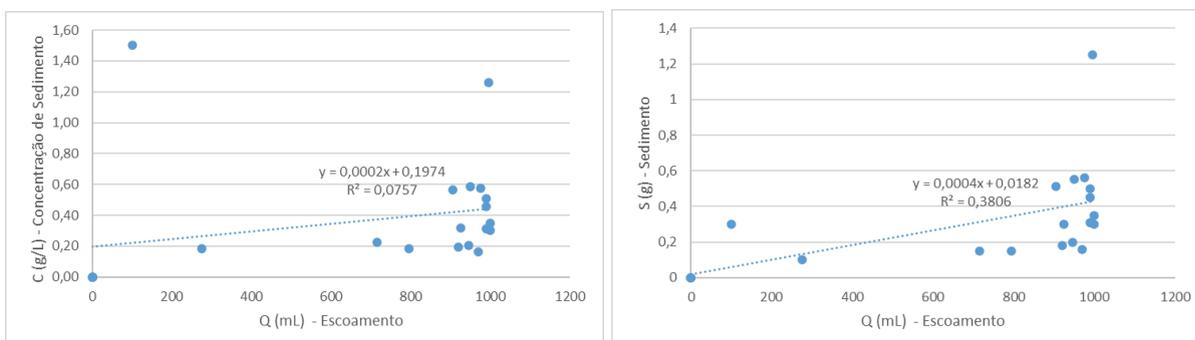
Figura 50 - Correlação entre Concentração entre Escoamento (Q) e Concentração de Sedimentos (C) (esquerda); e Correlação entre Escoamento (Q) e Quantidade de Sedimentos (S) (direita).

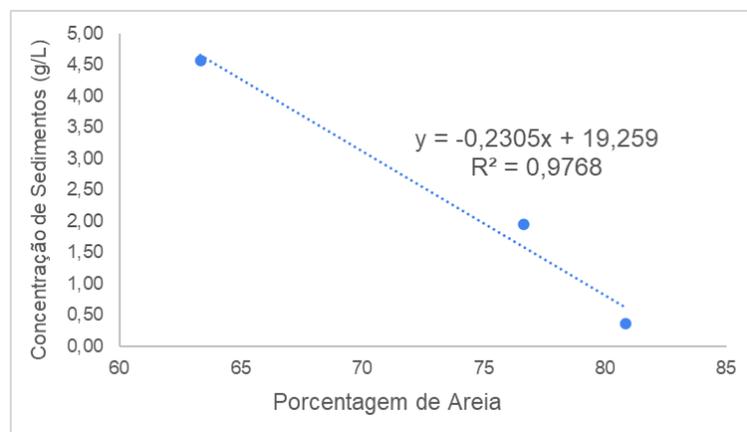
Figura 52 - Correlação entre Porcentagem de Areia com as Médias de Concentração de Sedimentos de cada Fazenda.
