TRABALHO DE CONCLUSÃO DE CURSO

**EFEITO DA RESTAURAÇÃO DE PASTAGENS NA PERDA DE ÁGUA E DE SOLO  
NA APA DAS NASCENTES DO RIO VERMELHO (GO)**

Nina Maciel Brisolla

Brasília, 2024

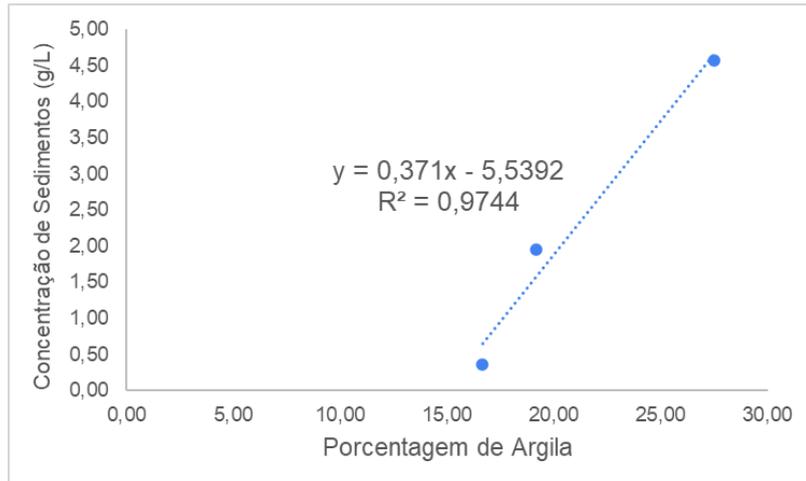
Figura 53 - Correlação entre Porcentagem de Argila com as Médias de Concentração de Sedimentos de cada Fazenda.

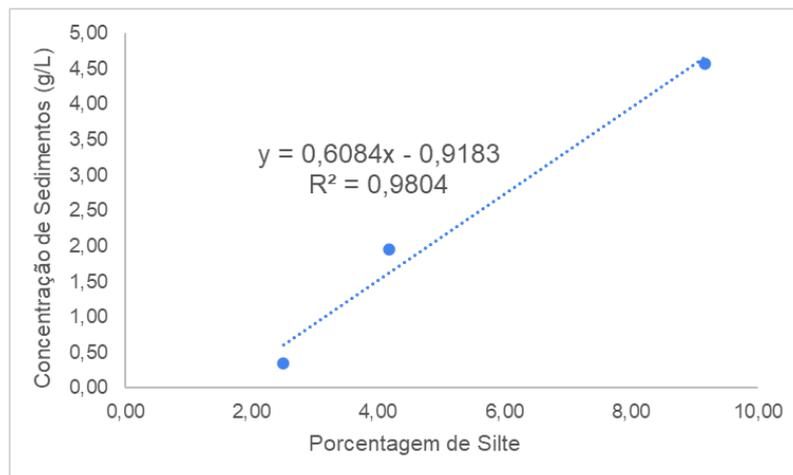
Figura 54 - Correlação entre Porcentagem de Silte com as Médias de Concentração de Sedimentos de cada Fazenda.

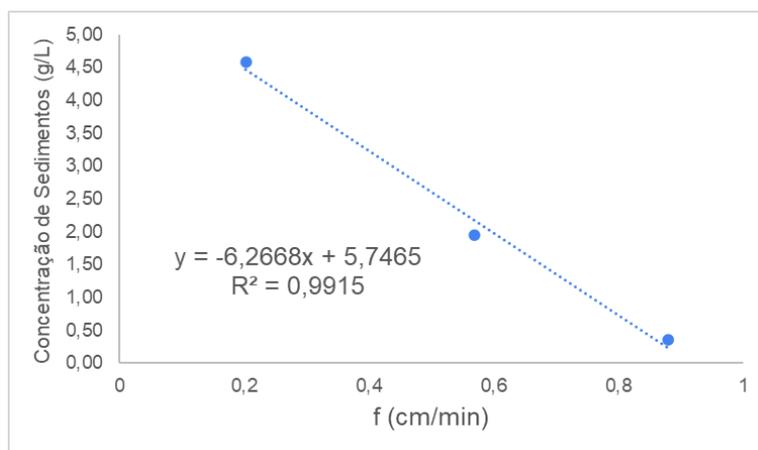
Figura 55 - Correlação entre a Velocidade de Infiltração e Concentração de Sedimentos de cada Fazenda.

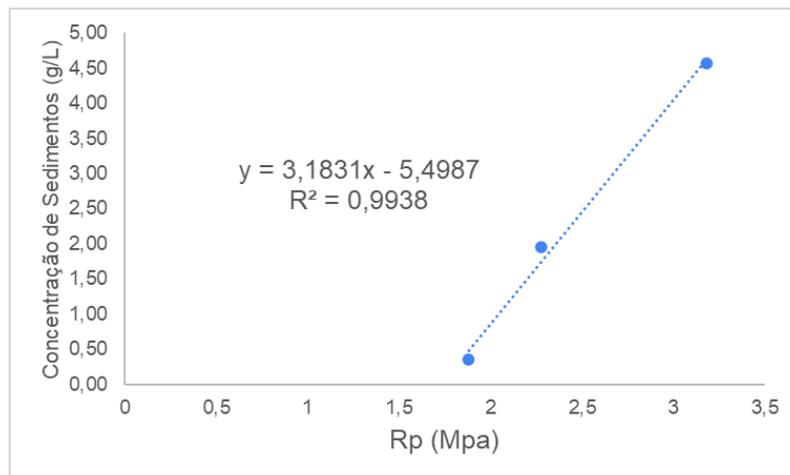
Figura 56 - Correlação entre a Resistência à Penetração e Concentração de Sedimentos de cada Fazenda.
