**AVALIAÇÃO DA ACESSIBILIDADE ARQUITETÔNICA DE ESPAÇOS DO  
CAMPUS DARCY RIBEIRO DA UNIVERSIDADE DE BRASÍLIA.**

Trabalho de Conclusão de Curso  
apresentado à Universidade de  
Brasília – Faculdade de Ceilândia  
como requisito parcial para  
obtenção de grau de bacharel em  
Terapia Ocupacional

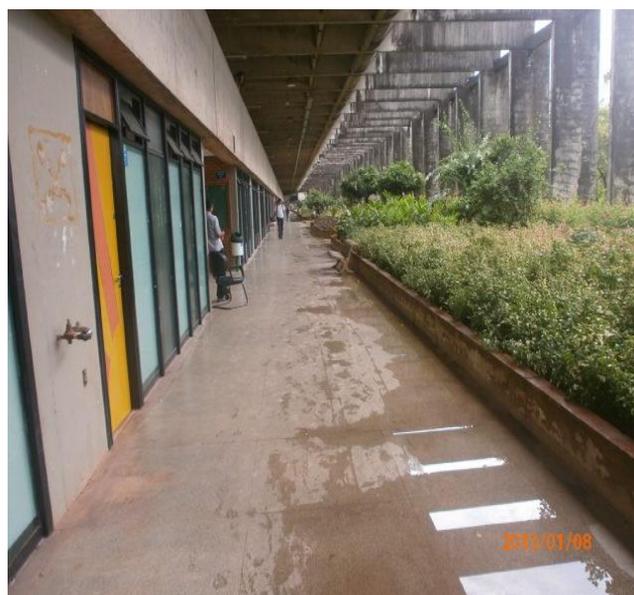
**Figura 1. Corredor térreo**

Para passar de uma ala para outra, no térreo, há aproximadamente 21 corredores de acesso, mas que apresentam degraus de aproximadamente 22 cm, bueiros destampados e alguns vasos de plantas e bancos.

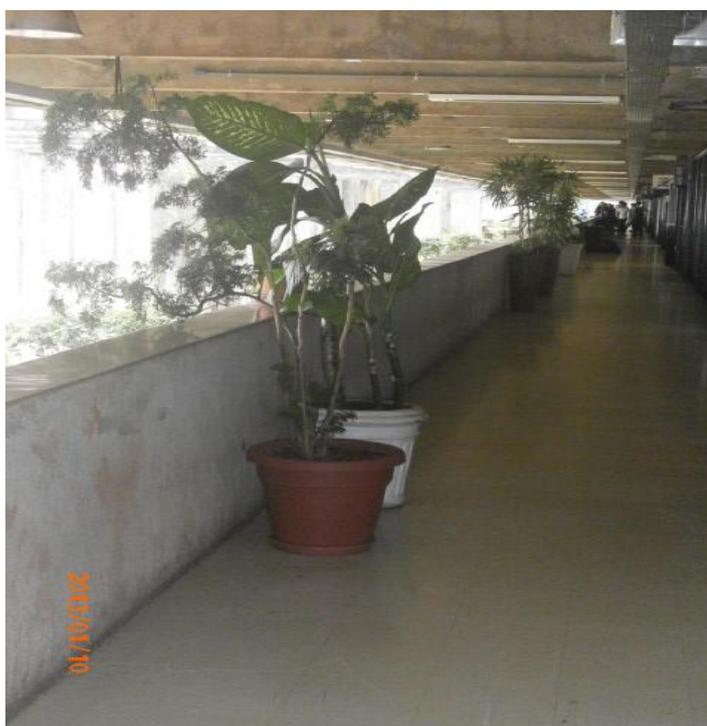
**Figura 3. Corredor 1º pavimento**

Os corredores de acesso de uma ala para outra, no 1º pavimento, são apenas dois, com desníveis, buracos e sem cobertura.

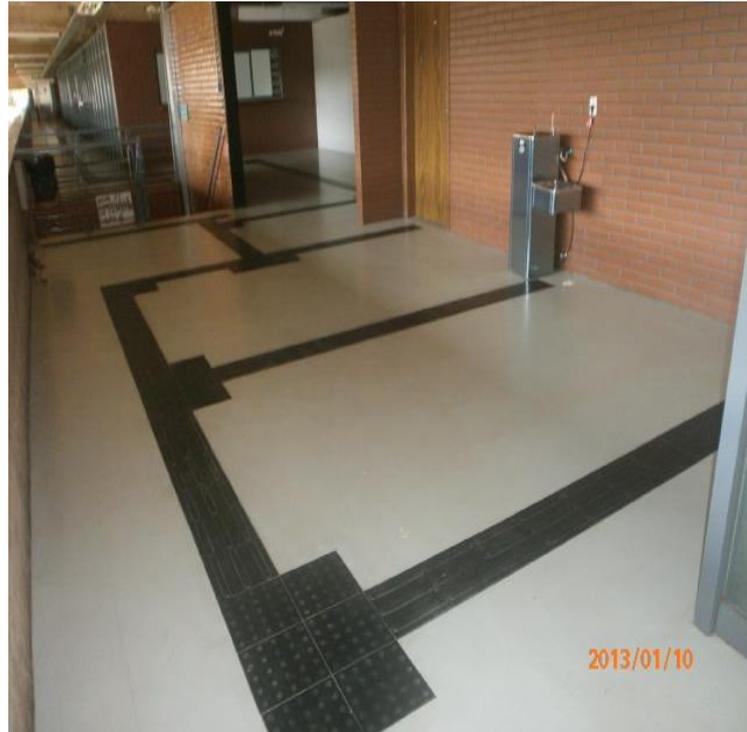
**Figura 4. Corredor 1º pavimento ala B sul- Único local com piso tátil.**

Durante a coleta de dados, em apenas uma ala, do 1º pavimento do ICC foi encontrado o piso tátil, mas de acordo com a CIF, o facilitador, seria importante e auxiliaria o deficiente visual, mas pode se tornar também um obstáculo para o usuário de cadeira de rodas. Então é

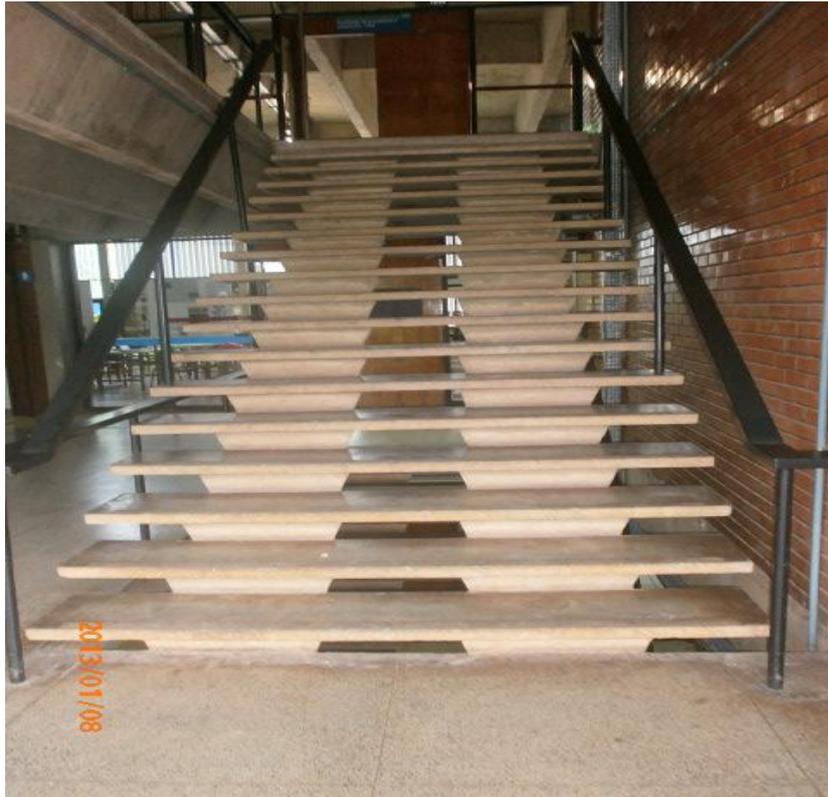
**Figura 6. Escada Ala A**

A norma não delimita a quantidade de degraus, mas a altura dos degraus tem que ser de 15 a 18 centímetros. Há a necessidade de um patamar a cada 3, 20 m de desníveis e há como preferência que os corrimões sejam de secção circular, sendo instalados em duas alturas do piso, uma de 92 cm e outra de 70 cm.

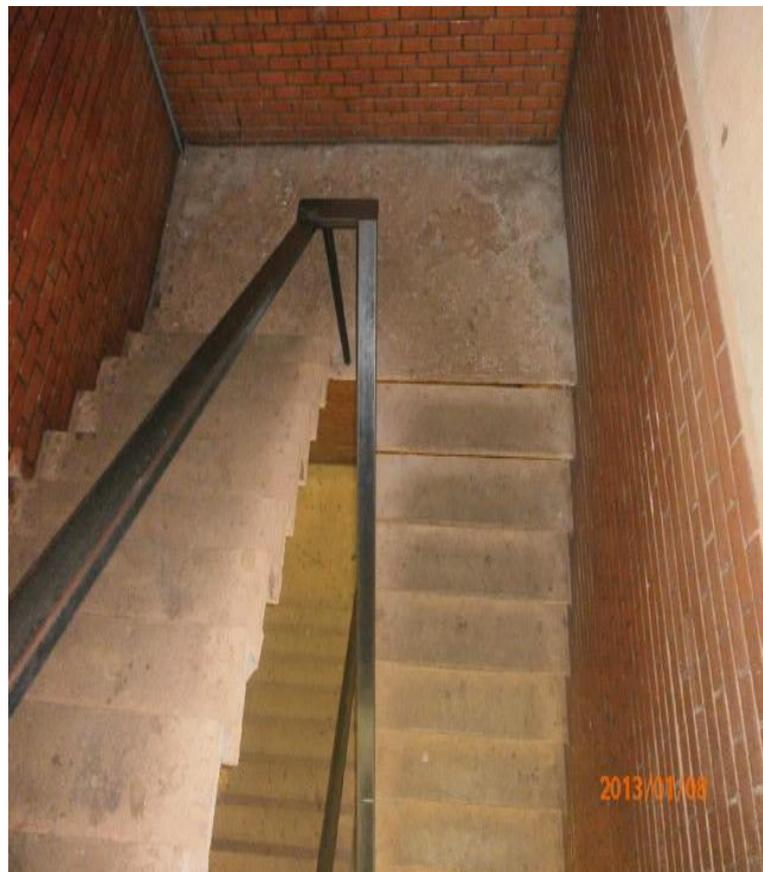
**Figura 7. Escada Ala B**

As escadas da ala B possuem 20 degraus com 16 cm cada, e a cada 10 degraus há um patamar. Há corrimão apenas de um lado da escada com largura de 9, 4 cm e 88 cm de altura do piso.

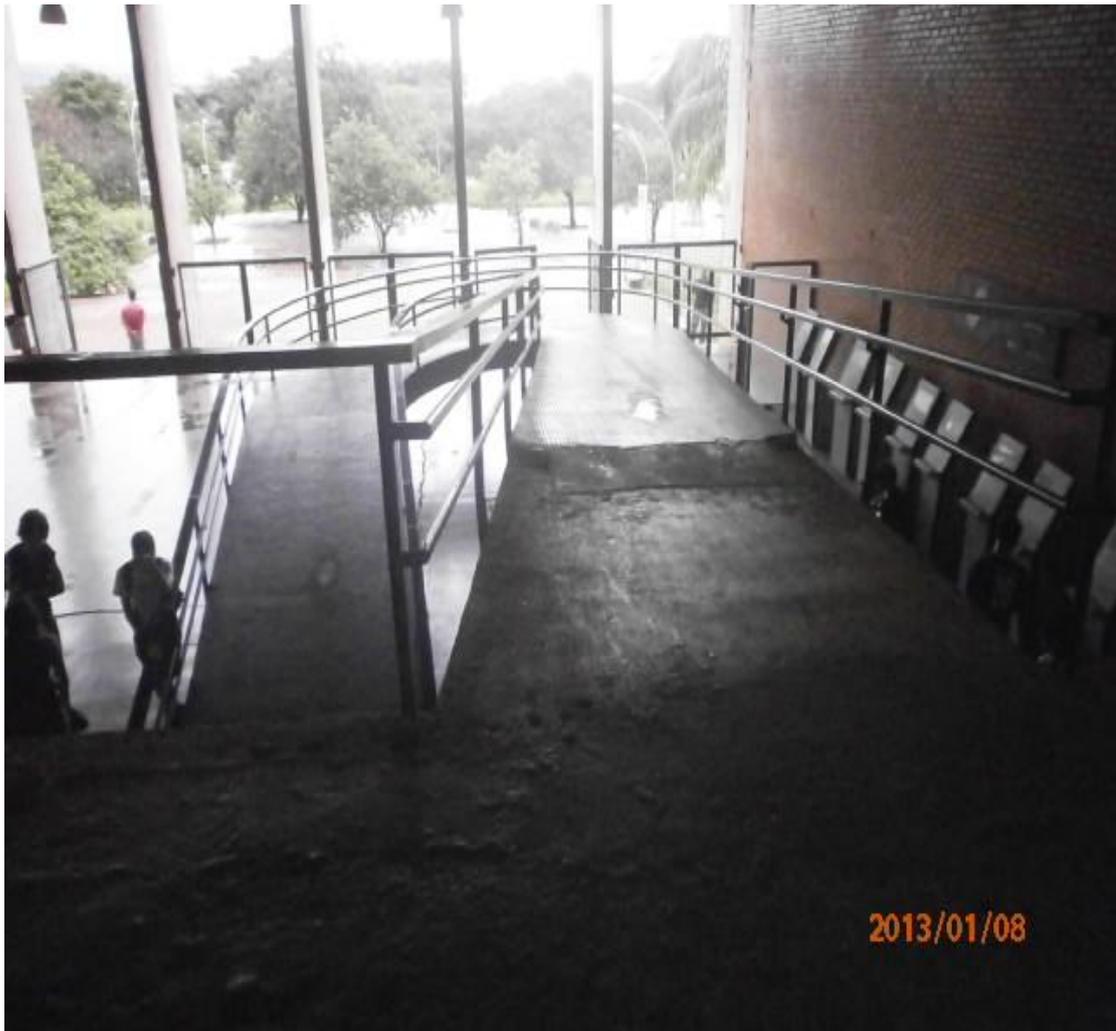
**Figura 8. Rampa de acesso entre o térreo e o 1º pavimento**

Dentro de todo o prédio há 2 rampas, que ficam localizadas na ala A, apresentam 6% de inclinação, não há área de descanso e possuem dois corrimões, um retangular com 10 cm de diâmetro e um circular, que tem 13 cm de diâmetro e apresentando alturas de 90 cm e 60 cm, respectivamente.

A Norma determina que a inclinação possa variar de 5% a 8,33% e para inclinação entre 6,25% e 8,33% devem ser previstas áreas de descanso nos patamares, a cada 50 m de percurso. Há como preferência que os corrimões sejam de secção circular, sendo instalados em duas alturas do piso, uma de 92 cm e outra de 70 cm.

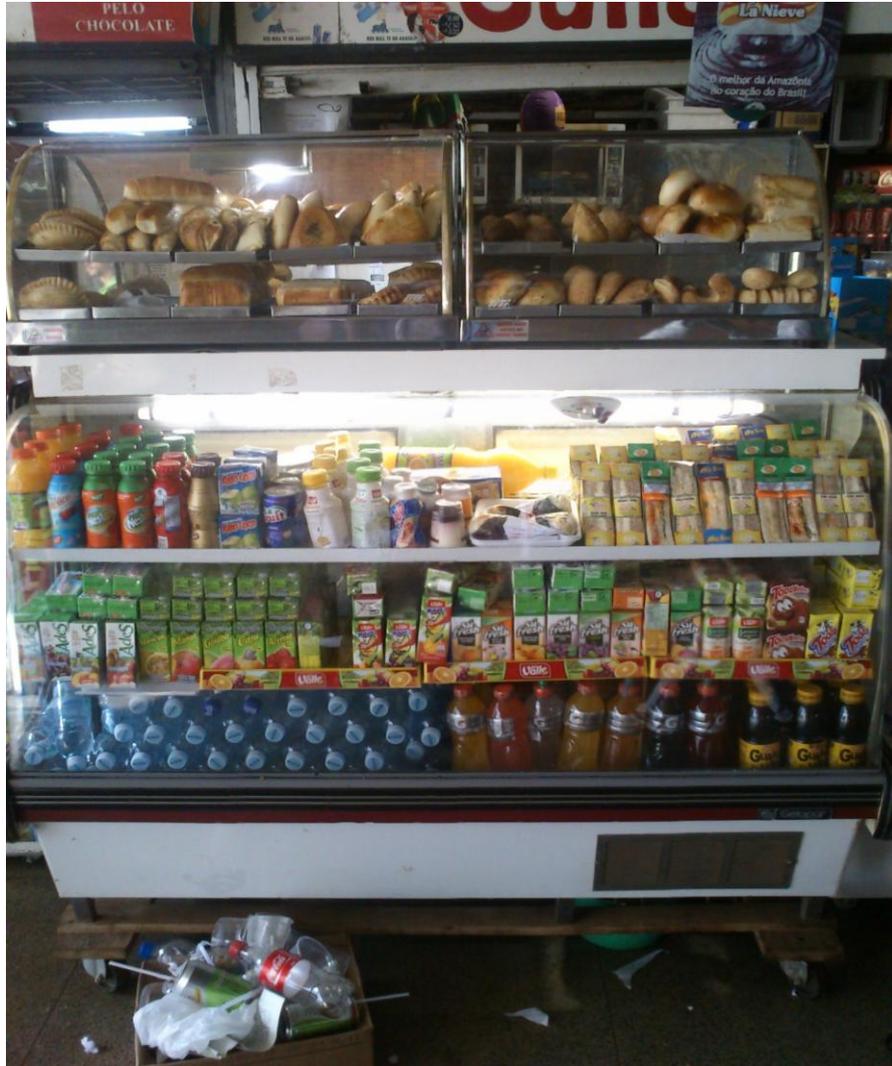
O quadro 5 apresenta os resultados encontrados em 4 lanchonetes avaliadas, todas as lanchonetes são localizadas no térreo, a altura dos balcões de atendimento varia de 94 cm a 1,75 m. Das lanchonetes que há a necessidade de entrar para comprar algo, as portas de acesso tem larguras que variam de 77 a 84 cm.

A Norma avalia como acessível os balcões de atendimento que possuem altura máxima de 90 cm e largura das portas com o mínimo de 80 cm.

**Figura 9. Lanchonete com o balcão de atendimento mais alto.**

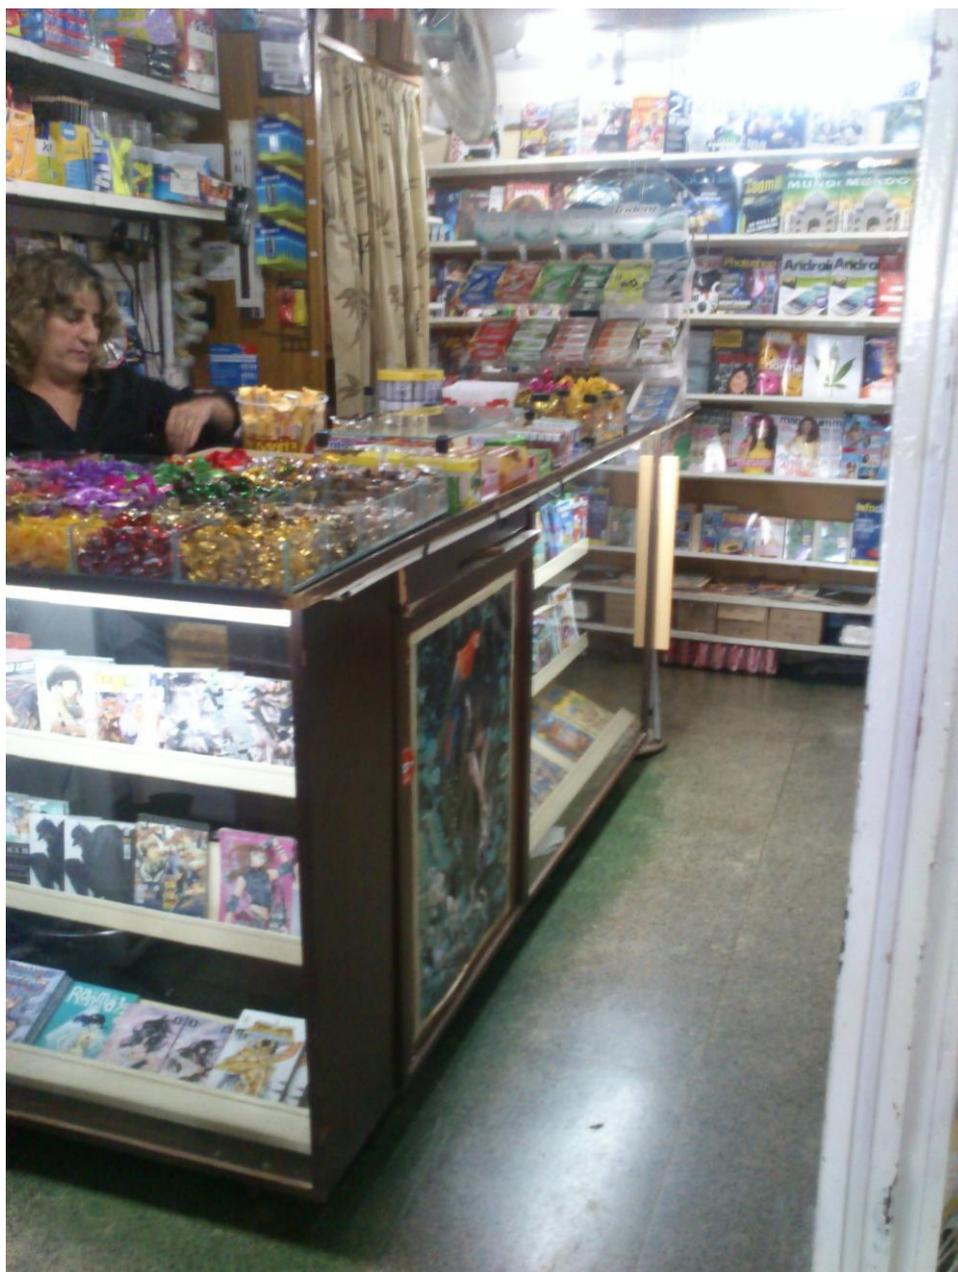
**Figura 10. Lanchonete com a menor largura da porta de acesso.**

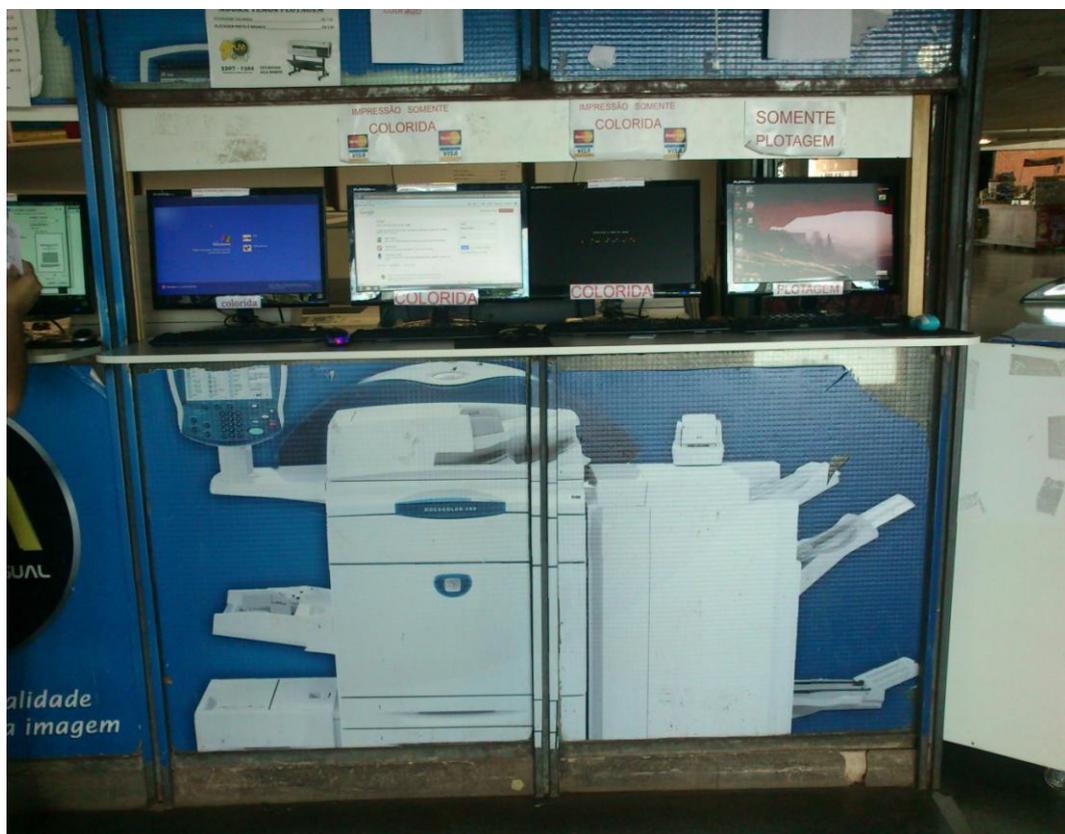
**Figura 11. Loja de Impressão**

O quadro acima apresenta os resultados da avaliação realizada em lojas de copia e impressão encontradas no térreo do ICC. Na qual a altura dos balcões variam de 1, 3 m a 1, 25

m. A norma apresenta que os balcões de atendimento que necessitam de aproximação frontal ao balcão tem que ter no máximo 75 cm de altura.

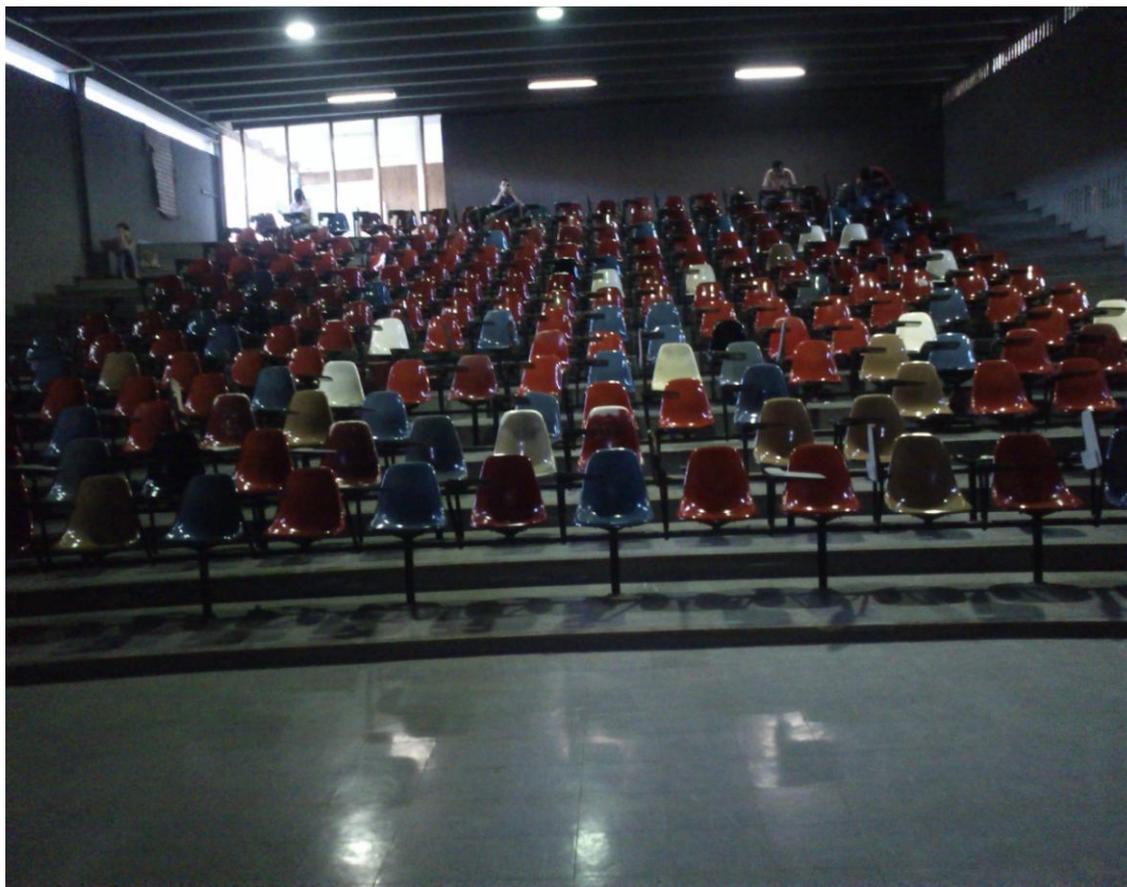
**Figura 13. Um dos anfiteatros avaliados.**

O quadro acima mostra os resultados encontrados dentro de dois anfiteatros, no qual foram encontrados portas com larguras que variam de 1, 40 m a 70 cm. Não há rampas em ambos, apenas escadas, que apresentam de 18 a 23 degraus, variando de 16 a 19 cm. As cadeiras possuem alturas de 44 cm e não há locais exclusivos para P.C.R (pessoa em cadeira de rodas), P.M.R (pessoa com mobilidade reduzida) e P.O. (pessoa obesa).

A norma determina que a porta tenha largura mínima de 80 cm, que a rota dentro do anfiteatro e similares seja acessível. Não exige uma altura para os assentos, mas espaços para P.C.R (pessoa em cadeira de rodas), P.M.R (pessoa com mobilidade reduzida) e P.O. (pessoa obesa) são indispensáveis.

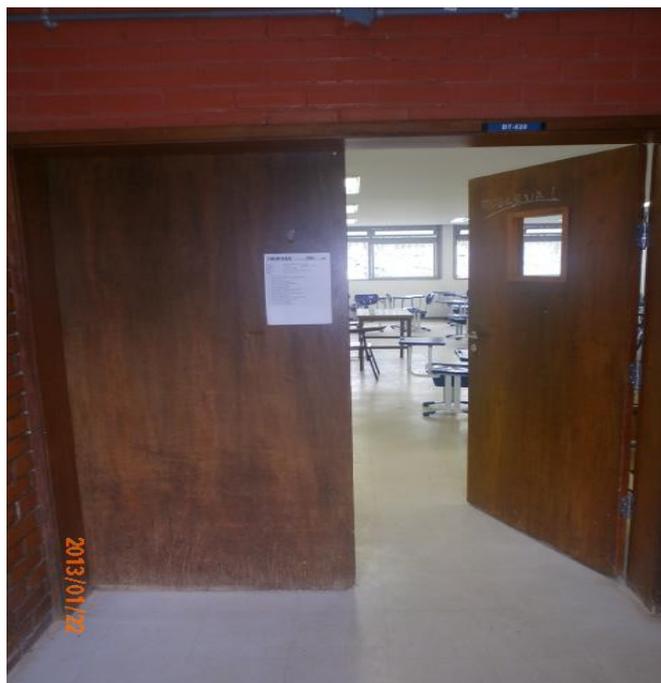
**Figura 14. Porta de entrada com duas aberturas.**

A norma exige que a largura da porta seja de no mínimo 80 cm e que não haja desníveis. As cadeiras quando do tipo universitária (com prancheta acoplada), devem ser disponibilizadas mesas acessíveis a P.C.R (pessoa em cadeira de rodas) na proporção de pelo menos 1% do total de cadeiras.

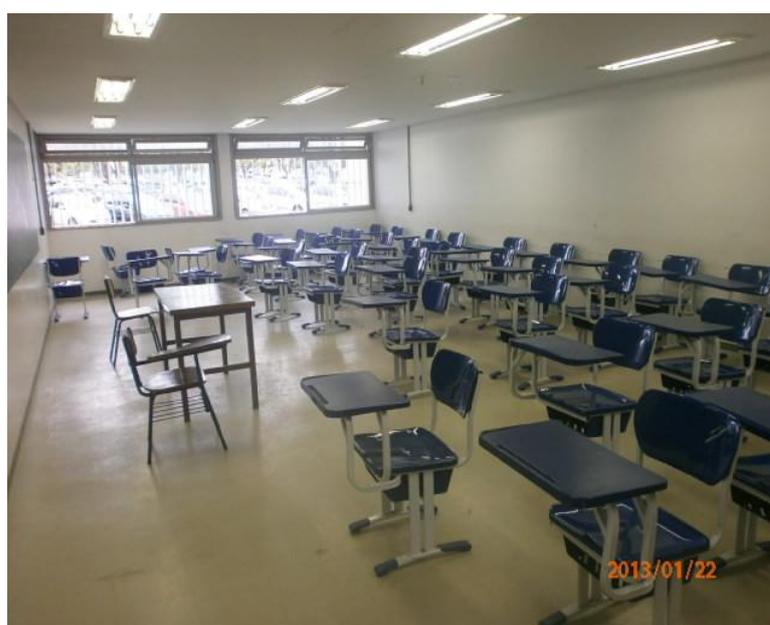
**Figura 15. Interior da sala de aula**

desníveis e as cadeiras eram todas móveis, todas do tipo universitária (com prancheta acoplada) e, apenas a do professor, tinha a cadeira separada da mesa.

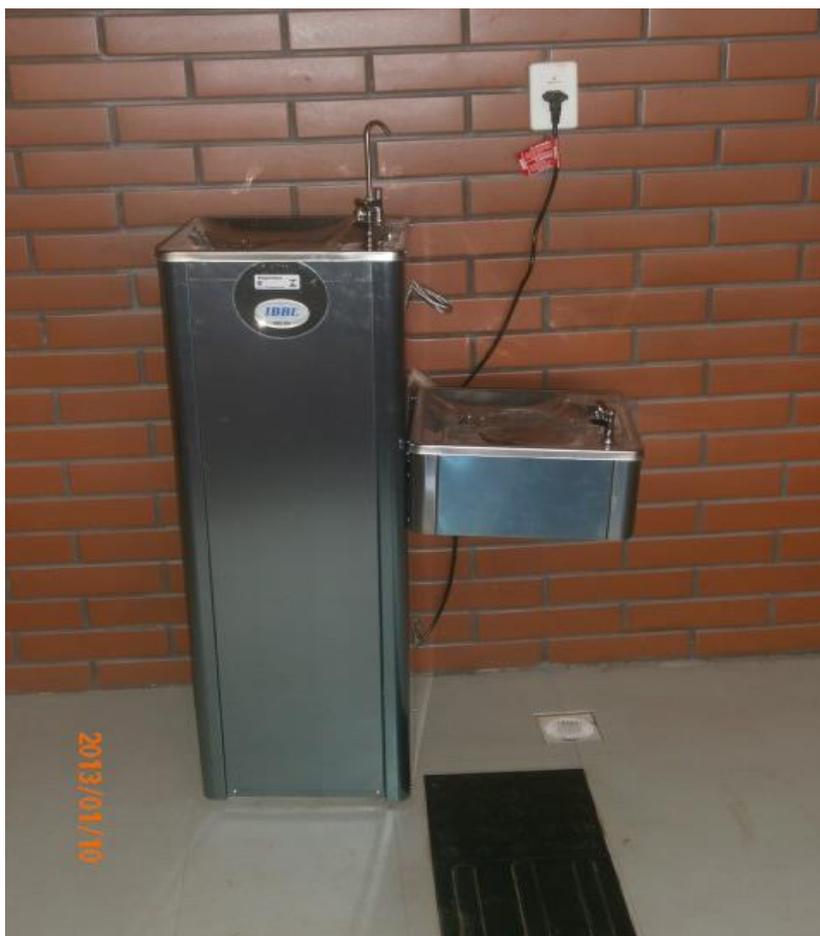
**Figura 16. Bebedouro comum.**

A norma brasileira NBR 9050, não determina uma altura máxima para os bebedouros, apenas altura do chão até a bica, tendo que ser 90 cm de altura e dos filtros podem variar de 80 cm a 1, 20 m. A aproximação frontal em ambos o tipos tem que ser de, no máximo, 50 cm e altura livre inferior tem que ser de no mínimo 73 cm.

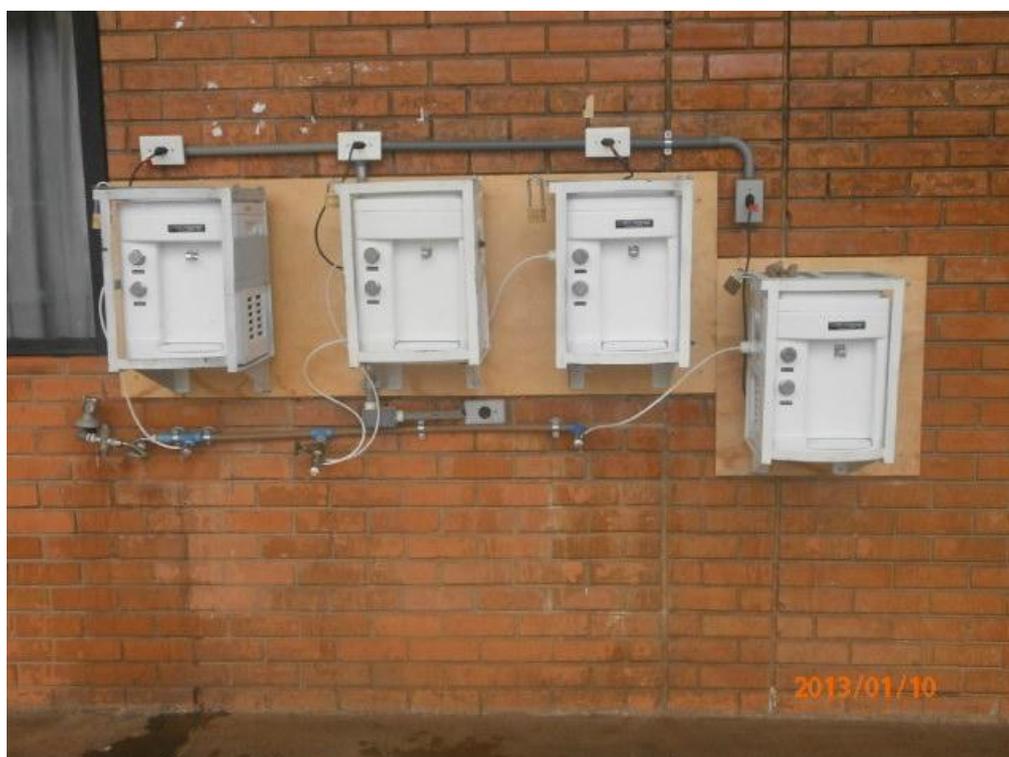
**Figura 17. Bebedouro Filtro**

Os filtros possuem altura total de 1, 28 m, 1, 10 m de altura da bica. Possui uma aproximação frontal de 38 cm e altura livre inferior de 83 cm.

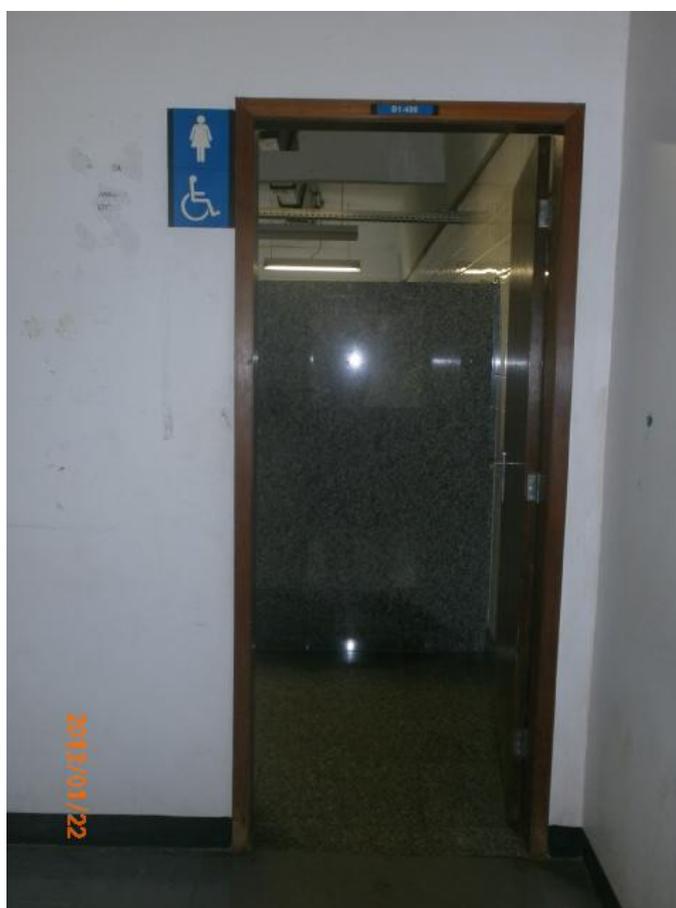
**Figura18. Porta principal de acesso ao banheiro.**

A norma determina que ambas as portas (principal e cabine) devem ter no mínimo 80 cm de largura. Os lavatórios tem que ter no máximo 78 a 80 cm de altura do chão com aproximação frontal de no mínimo 25 cm. Os acessórios (saboneteira, toalheiros, porta objetos e etc.) tem que ter no máximo 1, 20 m de altura do chão. As barras de apoio tem que estar localizadas na lateral e no fundo do vaso sanitário, com, no mínimo, 80 cm de comprimento e fixadas, no mínimo, a 4 cm de distancia da parede. O vaso sanitário tem que ter altura máxima de 43 a 45 cm, sem o assento, e com o assento altura máxima de 46 cm.

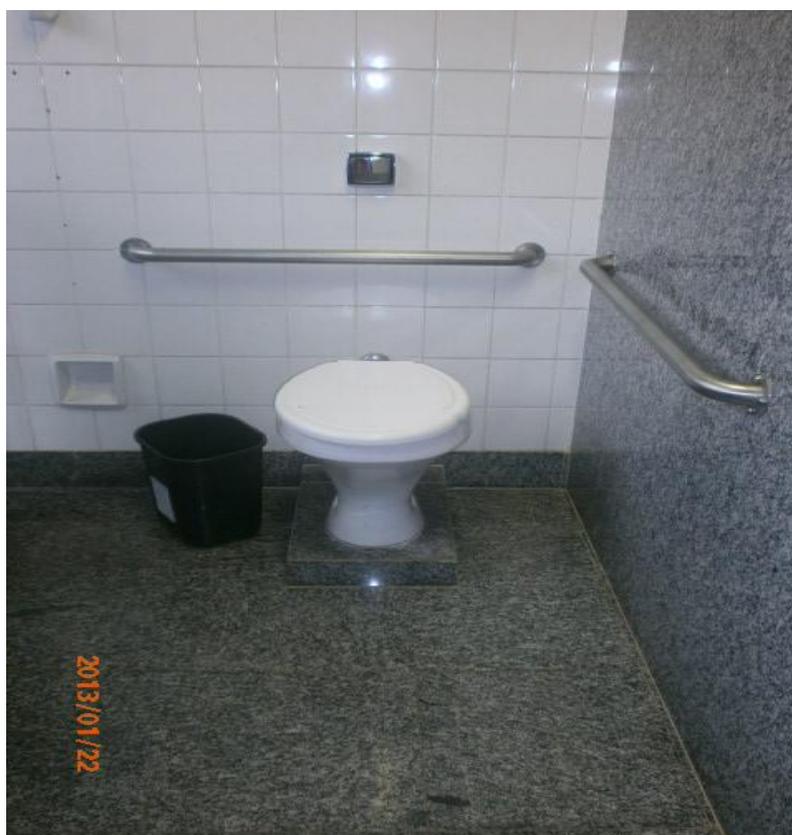
**Figura 22. Cabine com vaso sanitário do banheiro acessível.**

foram encontradas barras de apoio, lateral (lado direito) e de fundo, com comprimento de 88 cm e a distância da barra de apoio e a parede varia de 4 cm a 6 cm.

Os banheiros localizados dentro do prédio são difíceis de encontrar, a sinalização é pobre, e uma pessoa que não conhece o ICC pode ter dificuldades em encontra-los. Dos banheiros encontrados nem todos possuem cabines para deficientes, e um dos que tem, está interditado. Em um dos banheiros da ala A, o banheiro para os deficientes é apenas um, tanto

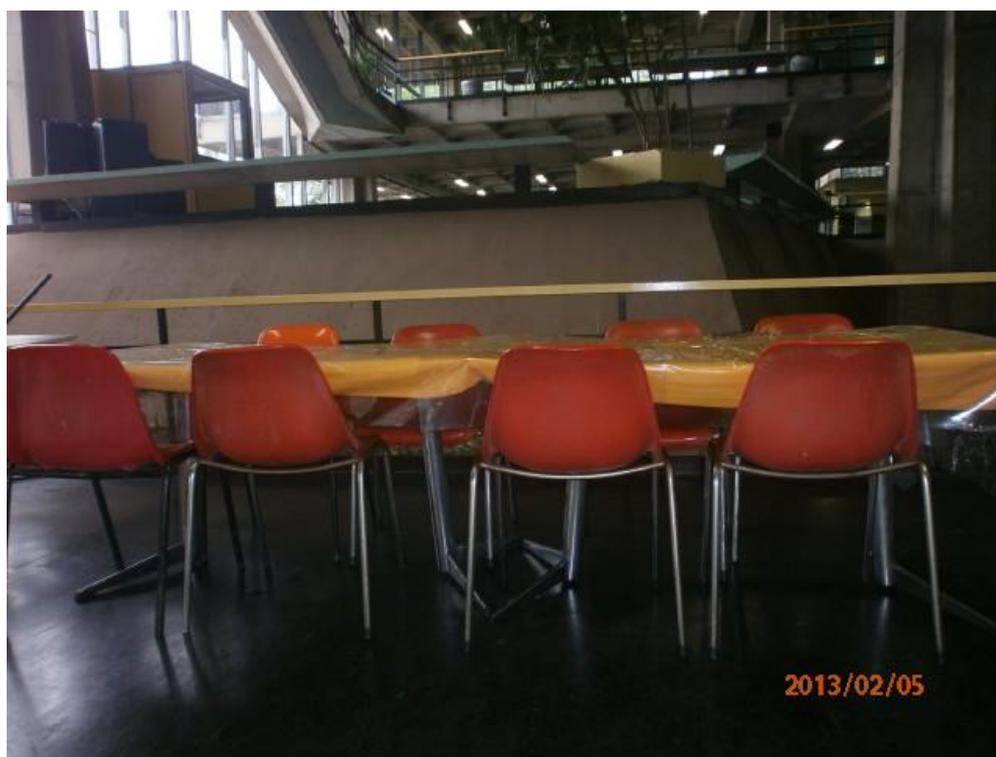
**Figura 23. Mesa com cadeiras moveis.**

O quadro acima mostra os resultados da avaliação realizada com as mesas utilizadas para refeição, tem altura de 70 cm e aproximação frontal de 50 cm.

A norma determina que mesa de refeitório deve ter altura entre 75 cm a 85 cm e a aproximação frontal deve ser de, no mínimo, 50 cm.

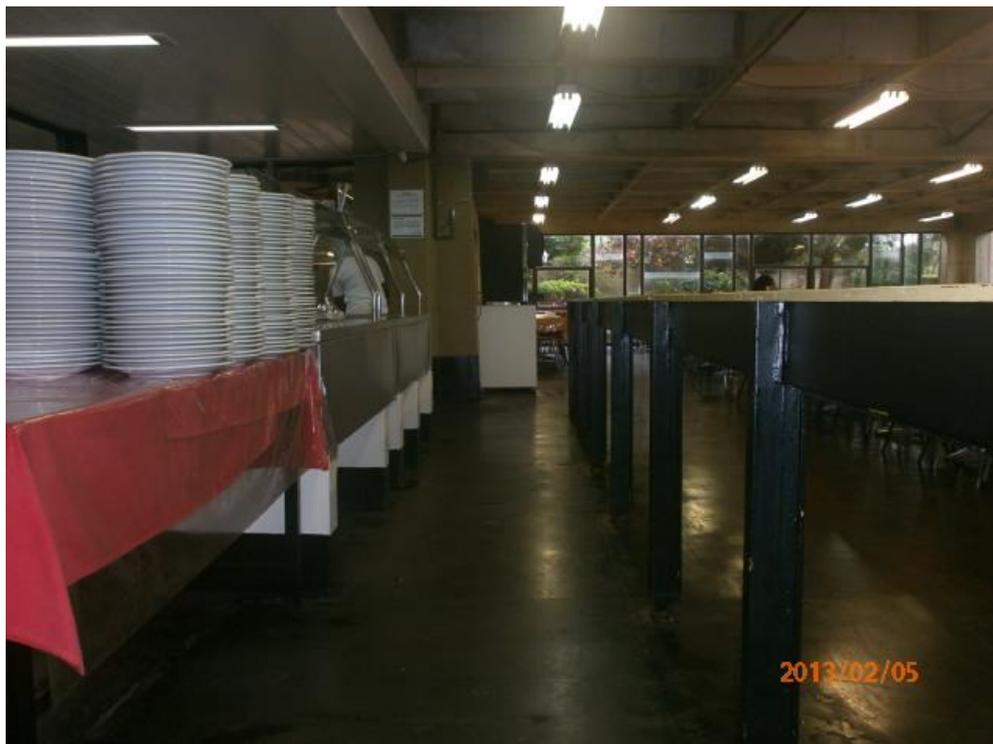
**Figura 25. Corredor de acesso ao balcão de auto-serviço.**

Os balcões de auto-serviço apresentam um corredor de 1 m de largura, entre o balcão e a grade e tem altura de 86 cm.

A norma exige que o corredor de acesso tenha no mínimo 90 cm de largura e a altura deve ser entre 75 cm a 85 cm do piso.

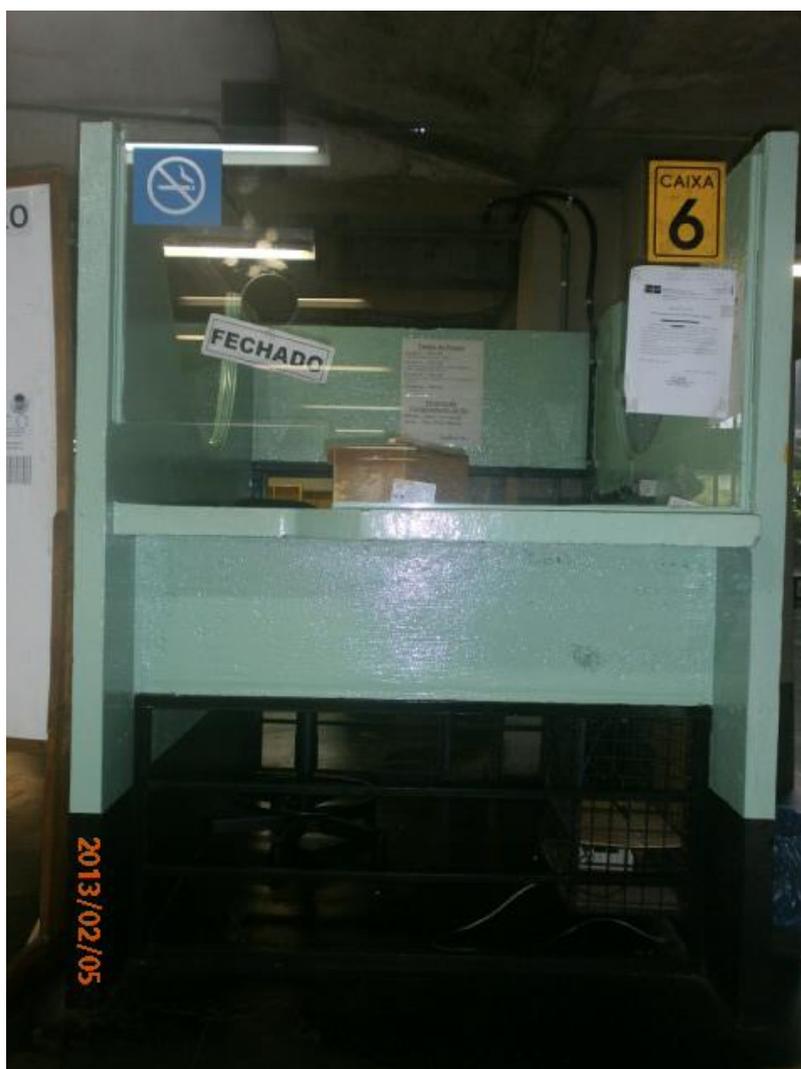
Figura 27. Balcão de caixas de pagamento.

Os balcões encontrados no restaurante apresentam 1 m de altura do piso e tem 22 cm de aproximação frontal.

A norma determina que os balcões de atendimento tenham, no máximo, 90 cm de altura e uma aproximação frontal ao balcão de, no máximo, 30 cm.

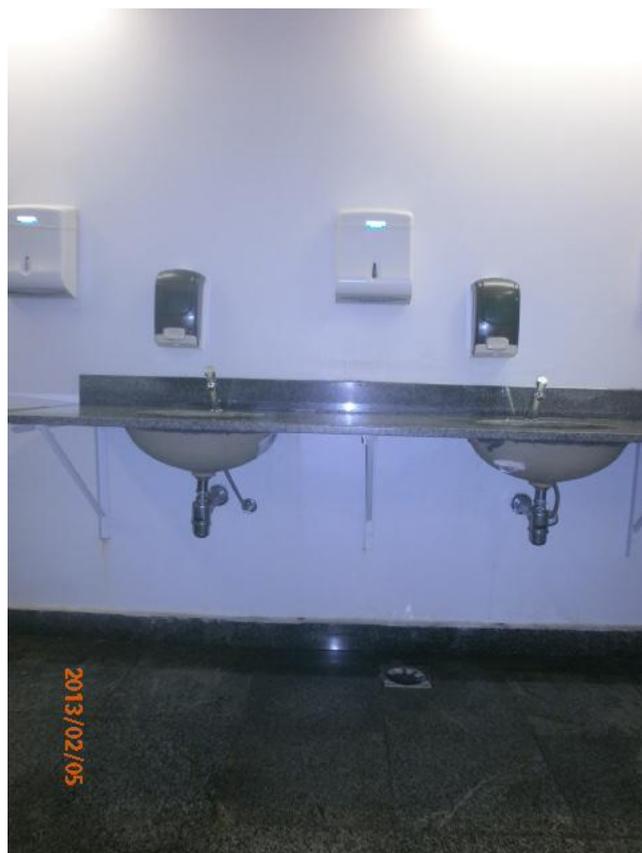
**Figura 28. Espaço dos lavatórios.**

Existe um único banheiro no restaurante, no qual há diversas cabines “comuns” e uma para deficientes. A área de lavatório é comum a todos que usam qualquer uma das cabines.

A norma determina que as portas devem ter, no mínimo, 80 cm de largura. Os lavatórios tem que ter, no máximo, 78 a 80 cm de altura do chão com aproximação frontal de, no mínimo, 25 cm. Os acessórios (saboneteira, toalheiros, porta objetos e etc.) tem que ter, no máximo, 1, 20 cm de altura do chão. As barras de apoio tem que estar localizadas na lateral e no fundo do vaso sanitário. O vaso sanitário tem que ter altura máxima de 43 a 45 cm, sem o assento, e com o assento altura máxima de 46 cm.

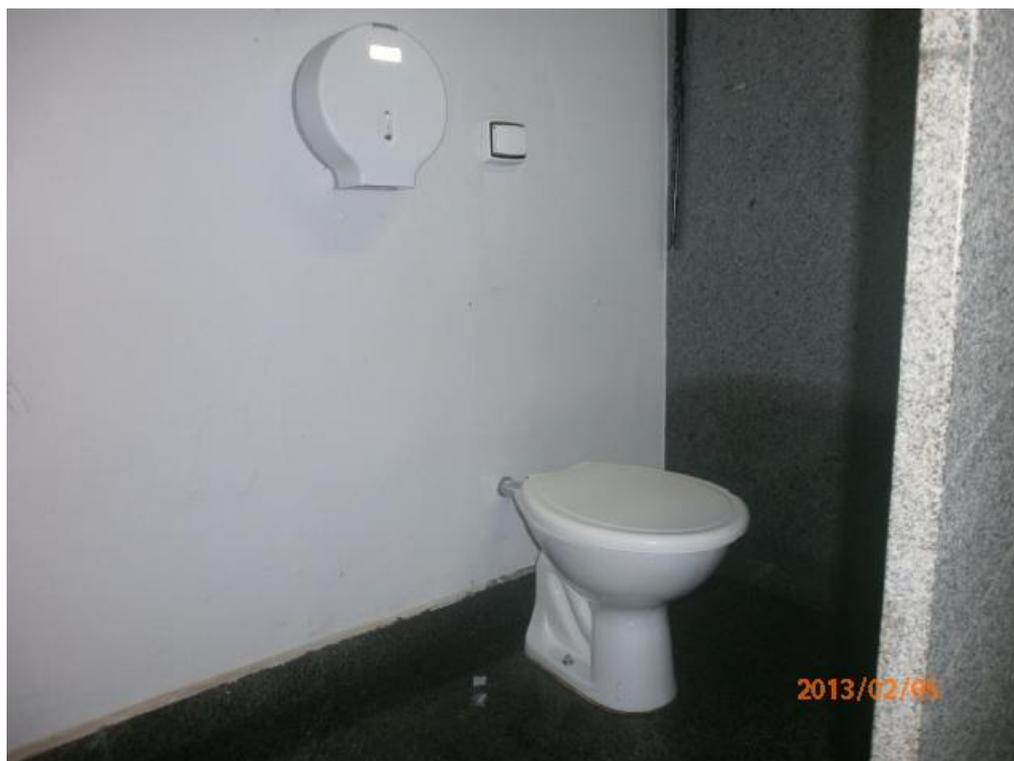
**Figura 30. Cabine destinada aos deficientes.**

Na cabine destinada aos deficientes a porta tem 74 cm de largura, não há barras de apoio e o vaso sanitário tem 38 cm de altura.

O restaurante com 3 andares e capacidade de atender a 1200 pessoas possui apenas um banheiro, que fica no subsolo. Seria importante ter um em cada andar, para que fosse algo acessível sem muitos obstáculos a todos. No banheiro havia uma cabine reservada aos deficientes, mas o que diferenciava das cabines comuns eram apenas a largura da porta e o interior da cabine, que apresentava um espaço mais extenso, a ausência de barras pode prejudicar os usuários, por não ter onde apoiar.

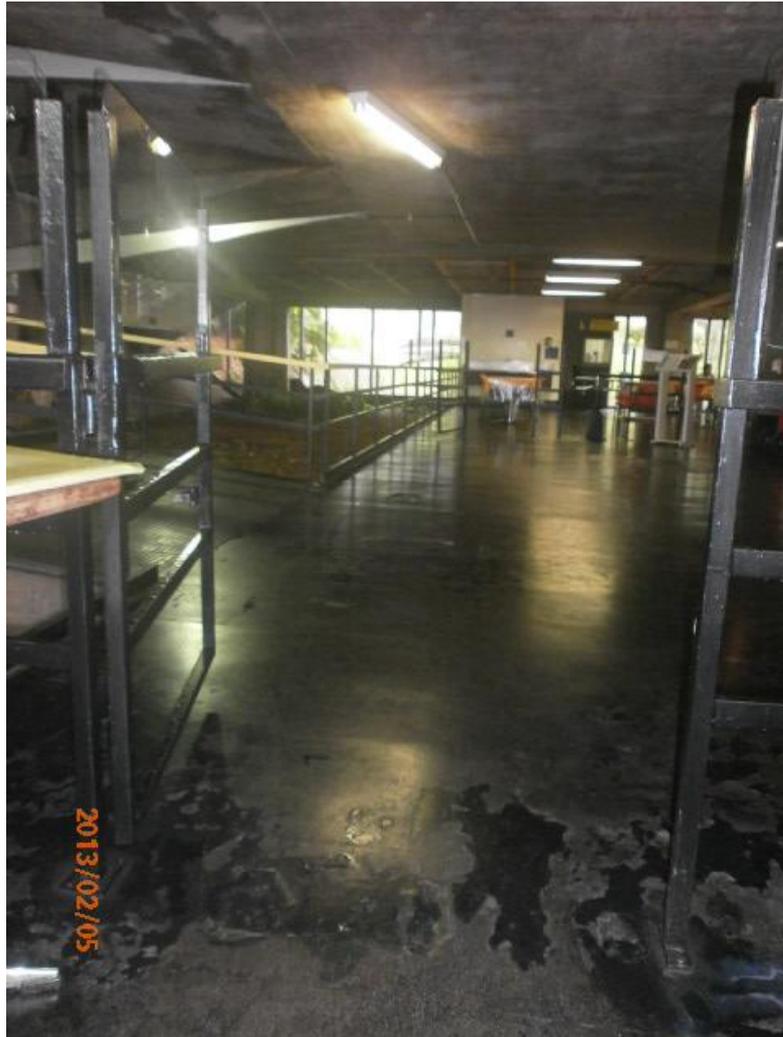
**Figura 31. Abertura de acesso ao refeitório.**

Os pontos utilizados por todos apresentados no quadro 15, são: abertura de acesso ao refeitório com 85 cm de largura, balcão de guarda-volumes com 1, 10 m de altura, a pia para lavar canecas apresentando 85 cm de altura, a pia para lavar as mãos possui 90 cm de altura, o local de devolução de pratos e talheres com 1, 13 m de altura e a máquina de suco com 1, 34 m de altura.

A Norma exige que as portas de acesso tenham 80 cm de largura no mínimo, balcão de guarda-volumes, local de devolução de pratos e talheres e máquina de suco, como são fatores que necessitam que tenha alcance manual, a norma exige que tenham no máximo 1,35 m para ser considerado alcance máximo eventual, para o alcance mais confortável e exigido 1,20 m no máximo de altura. As pias devem ter altura máxima variável de 78 a 80 cm.
