**DELIMITAÇÃO E ESTUDO DA OCUPAÇÃO E USO DA  
BACIA DE DRENAGEM DO CÓRREGO BELJA-FLOR,  
SOBRADINHO/DF**

**MONOGRAFIA DE PRÁTICA E PESQUISA DE CAMPO II  
BRASÍLIA / DF, 08 DE JULHO DE 2008.**

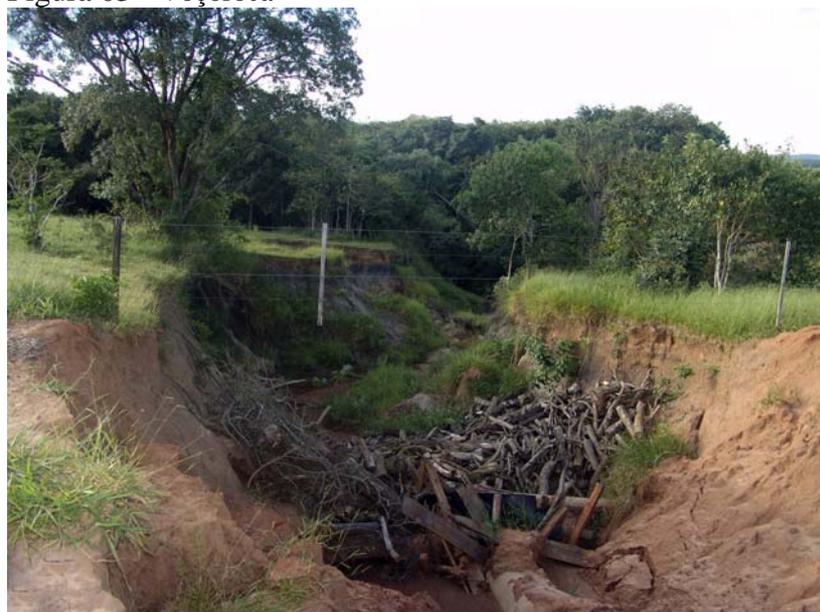
Figura 03 - Voçoroca

- b. **Sulcos, canais ou ravinas** – apresentam-se sob forma de sulcos ao longo dos declives, formados pelo escoamento superficial das águas das chuvas no terreno (GUERRA & GUERRA, 2006, pp. 512 e 591). As ravinas podem provocar a destruição de grandes superfícies de terras agrícolas e também são responsáveis pelo rápido assoreamento das terras de várzea, dos leitos fluviais, lagos e represas, facilitando o transbordamento das águas de seus cursos e provocando inundações. Num caso extremo, as ravinas podem atingir o lençol freático. Quando isto acontece o fluxo natural da água subterrânea passa a atuar como transportador das partículas do fundo da ravina, solapando sua base e provocando o desmoronamento da cabeceira, no processo conhecido como erosão remontante. A feição daí resultante é conhecida como voçoroca. (DICIONÁRIO LIVRE DE GEOCIÊNCIAS, s. d.). Para outros autores, no entanto, a voçoroca pode ser definida de outra forma. Os sulcos apresentam pequenos canais com profundidade de até 10 cm; as ravinas, de até 50 cm; e as voçorocas apresentam canais de mais de 50 cm de profundidade (GUERRA apud OLIVEIRA, 2005, p. 59).

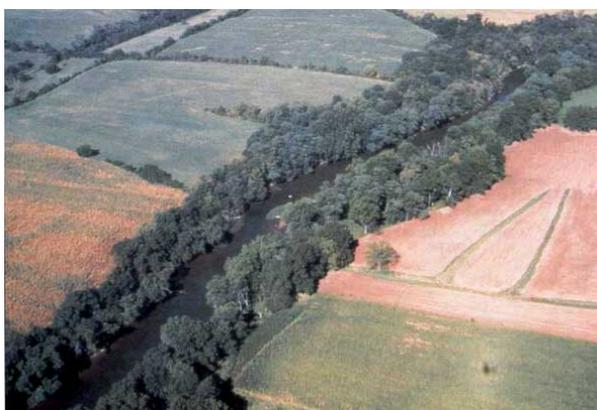
Figura 04 – Mata ciliar

Assim, a mata ciliar estaria localizada numa área de relevo mais aplainado (Figura 04), enquanto que a mata de galeria seria aquela localizada em encostas ou vales muito profundos, formando corredores fechados (galerias) (Figura 05).

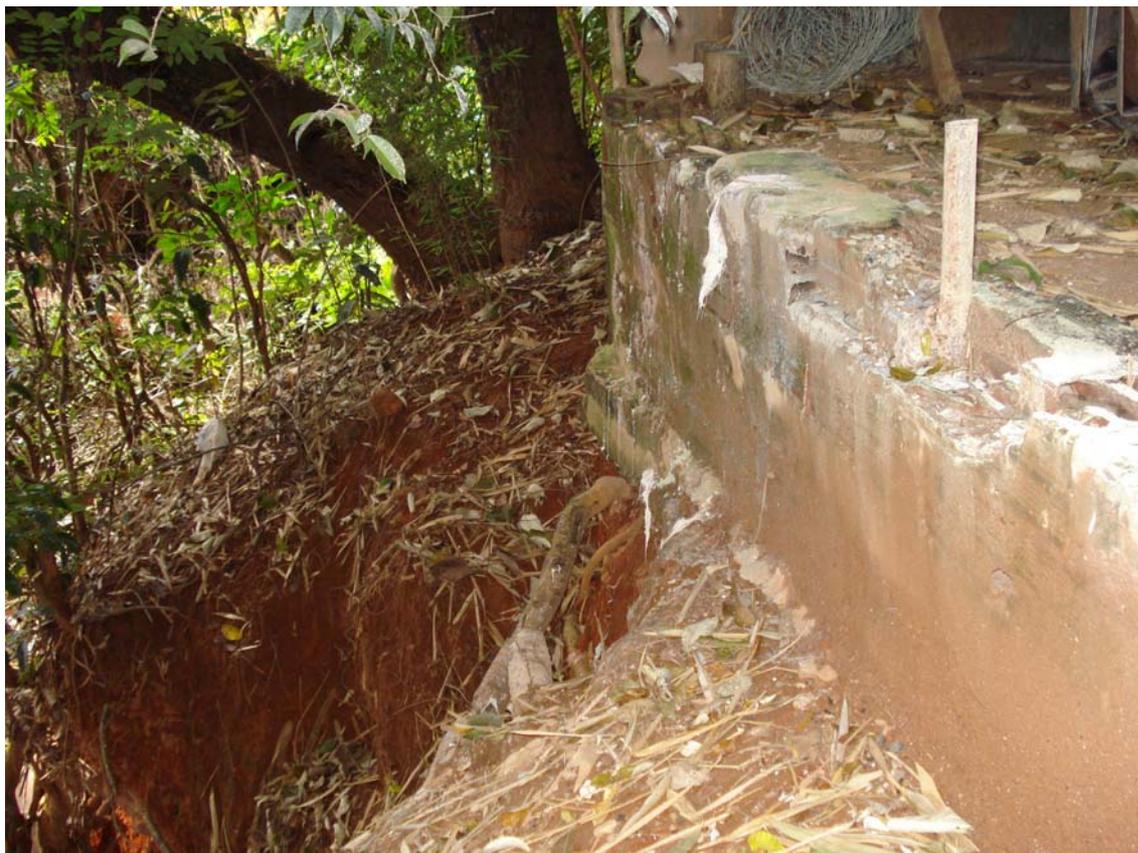
Figura 35 – Residência corre risco de desmoronamento

O desrespeito às leis e normas ambientais e às leis e normas que regem o parcelamento de terras têm suas conseqüências. Casas, como na Figura 35, estão ameaçadas de desmoroamento devido à erosão.

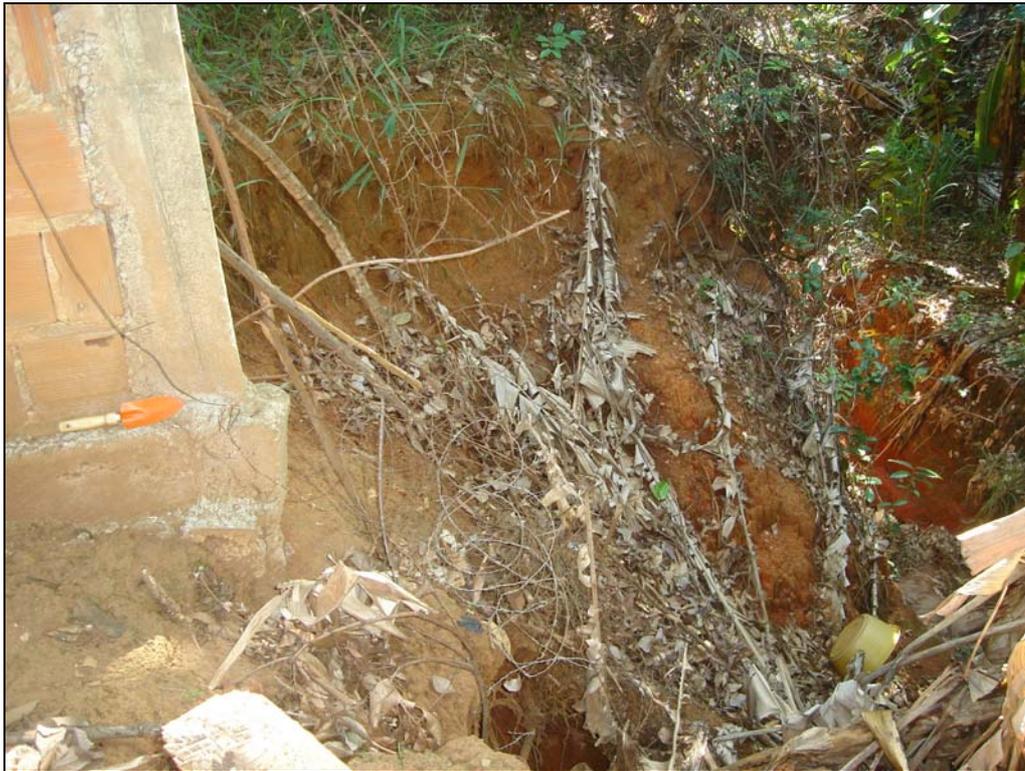
Figura 36 - Muro divisório dos loteamentos Condomínio Beija-Flor e Vivendas Alvorada II, 18/11/2007

Na figura 36, vê-se parte do muro divisório entre os loteamentos Condomínio Beija-Flor e Vivendas Alvorada II já também ameaçado pela erosão do talude do córrego acima mencionado.

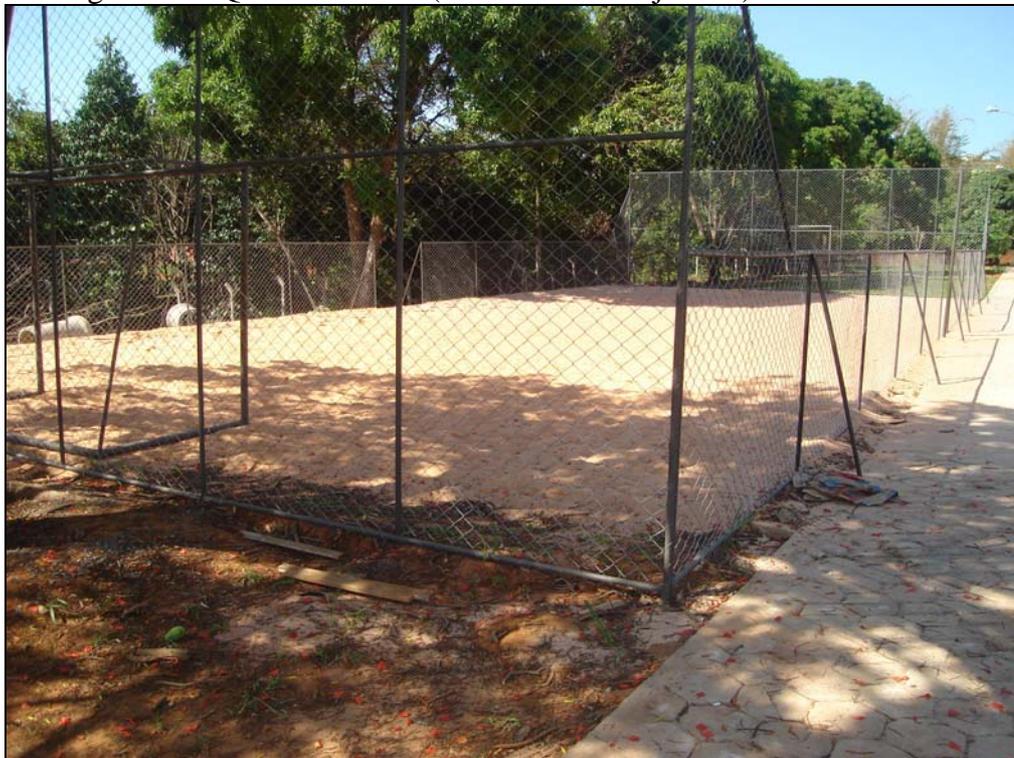
Figura 37 – Quadra de areia (Condomínio Beija-Flor)

E, apesar da preocupação de alguns moradores do Condomínio Beija-Flor em manter a APP, uma quadra de areia com alambrado foi construída nessa área, para a prática de esportes, descumprindo a legislação ambiental (Figura 37).

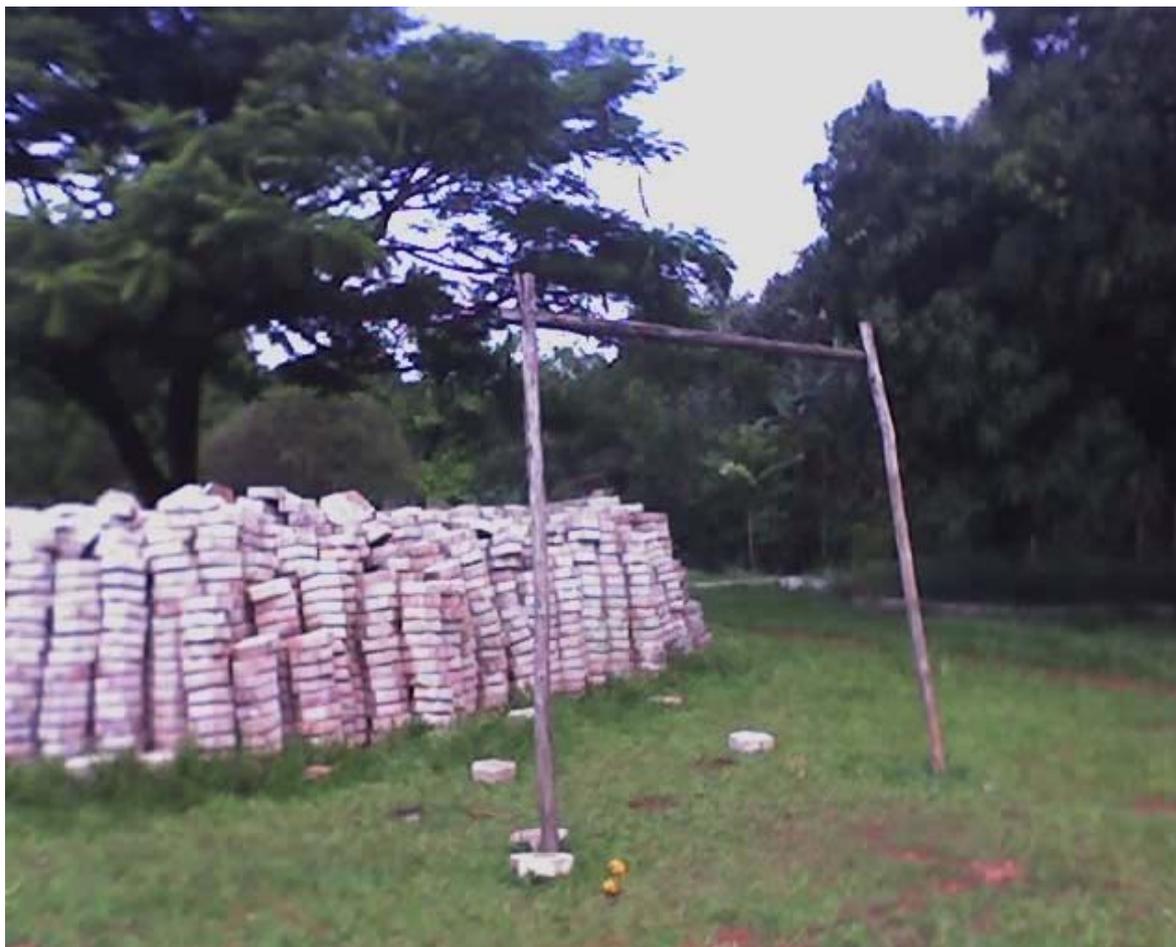
Figura 38 – Paralelepípedos para calçamento de vias (Cond. Vivendas Beija-Flor, 2006)

A foto a seguir (Figura 38), obtida no segundo semestre de 2006, mostra uma pilha de paralelepípedos, feitos pelos próprios moradores do Condomínio Vivendas Beija-Flor. Posteriormente, como pode ser visto na figura 39, foi feito o calçamento das ruas desse loteamento, aumentando o escoamento superficial.

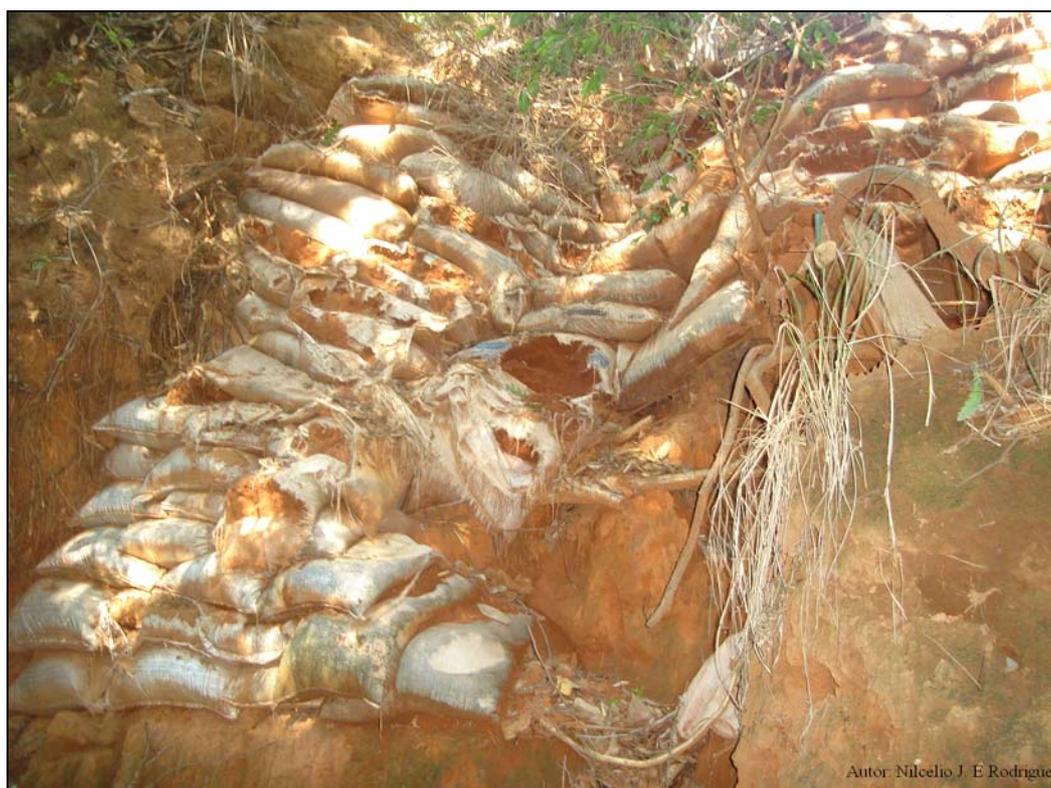
Figura 43 – Aplicação de técnicas de contenção de erosão (Cond. Vivendas Beija-Flor, 18/11/2007).

A figura 43 mostra uma técnica utilizada para conter a erosão das margens dos cursos d'água, que consiste em empilhar sacos cheios de terra ou areia, este o material mais apropriado, devido às suas propriedades físicas.

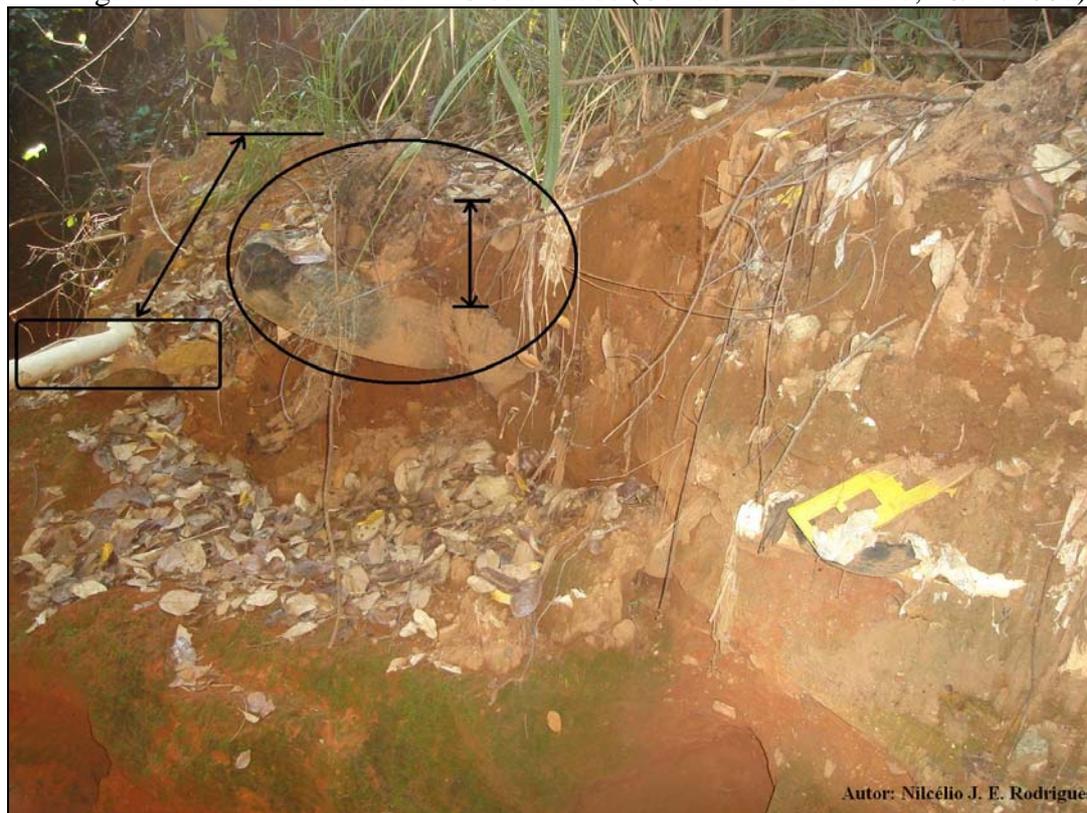
Figura 44 - Pneu e tubo de PVC soterrados (Condomínio Planalto, 18/11/2007)

Do outro lado do canal (Condomínio Planalto, Figura 44), vê-se um pneu e um pedaço de tubo de PVC de esgoto soterrados por cerca de 50cm de terra, o que indica que a erosão ainda está ativa no local.

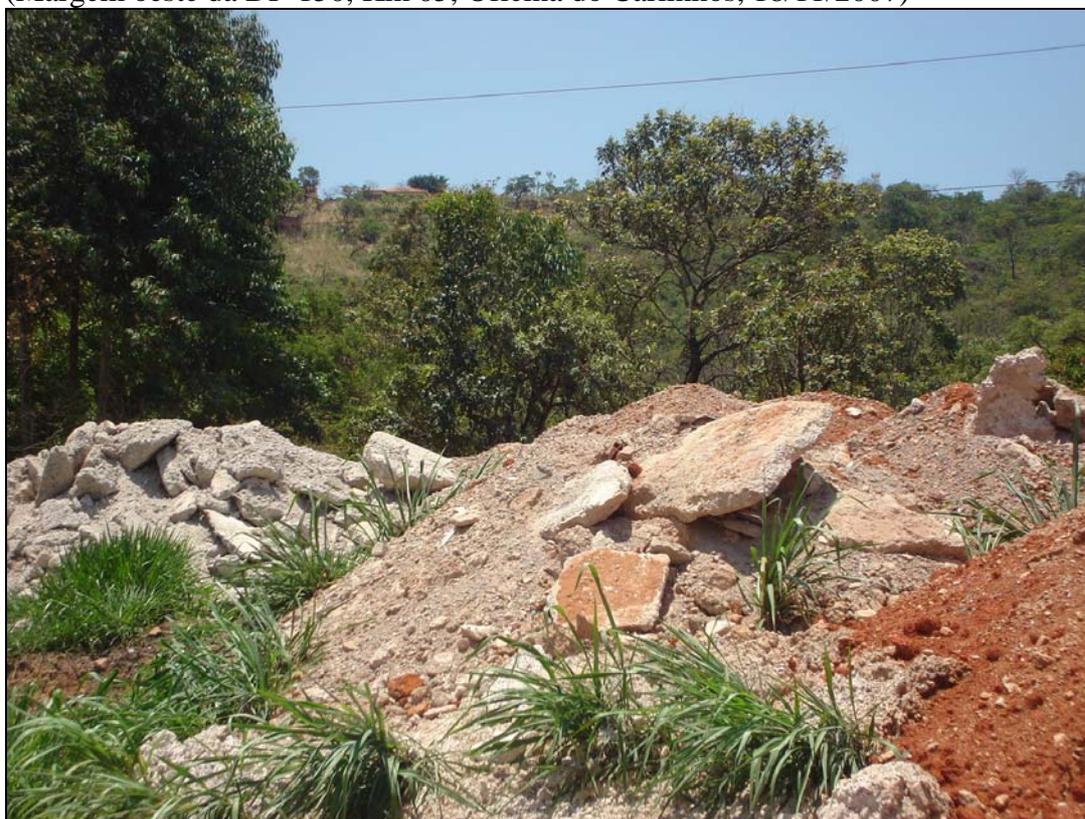
Figura 45 - Aterramento do médio curso do Córrego Beija-Flor  
(Margem oeste da DF-150, Km 05, Oficina do Carlinhos, 18/11/2007)

Já a figura 45 denuncia o aterramento à oeste da rodovia DF-150, à margem esquerda do Córrego Beija-Flor, nas coordenadas latitude 15°39'23,9"S e longitude 47°50'47,3"W, o que contribui ainda mais para a concentração do fluxo d'água que desce para o canal.

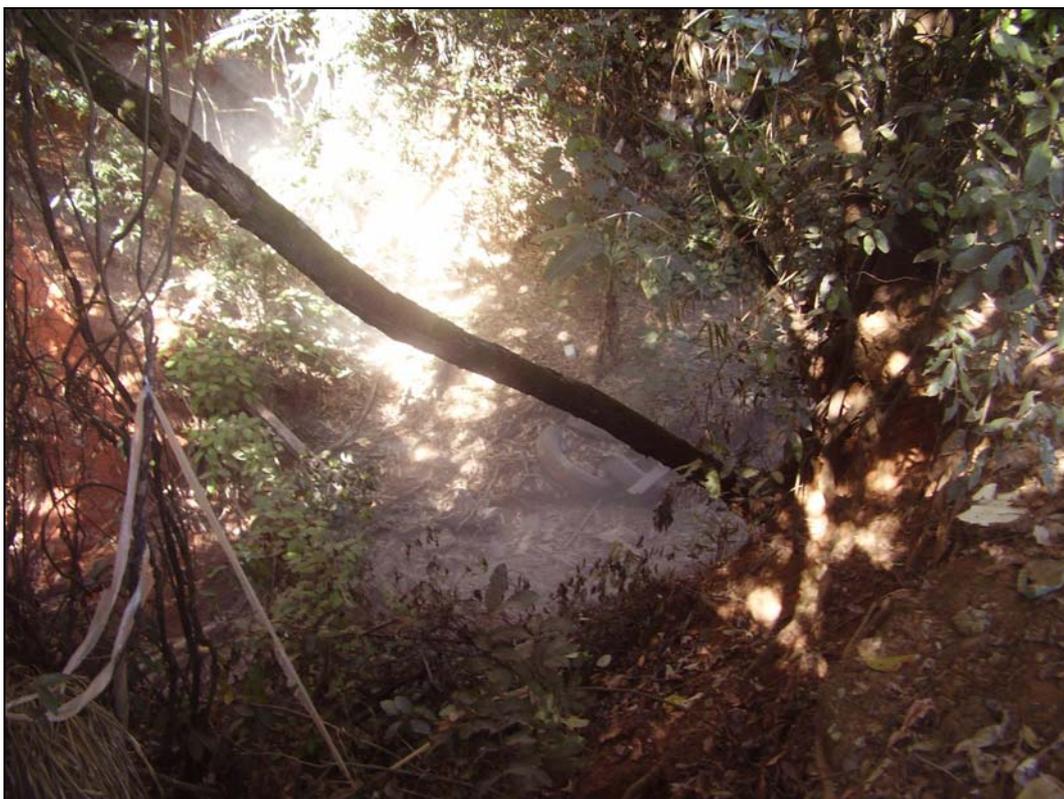
Figura 47 – Flagrante de entulho sendo despejado no leito do Córrego Beija-Flor (19/06/2008)

A figura 47 flagrou o momento em que um caminhão jogava entulho misturado a pneus usados no leito do Córrego Beija-Flor. Esse córrego, à jusante da rodovia DF-150, permanece seco durante a maior parte do ano, e alguns moradores dos loteamentos ribeirinhos, durante entrevistas informais, alegam que não se trata de um córrego.

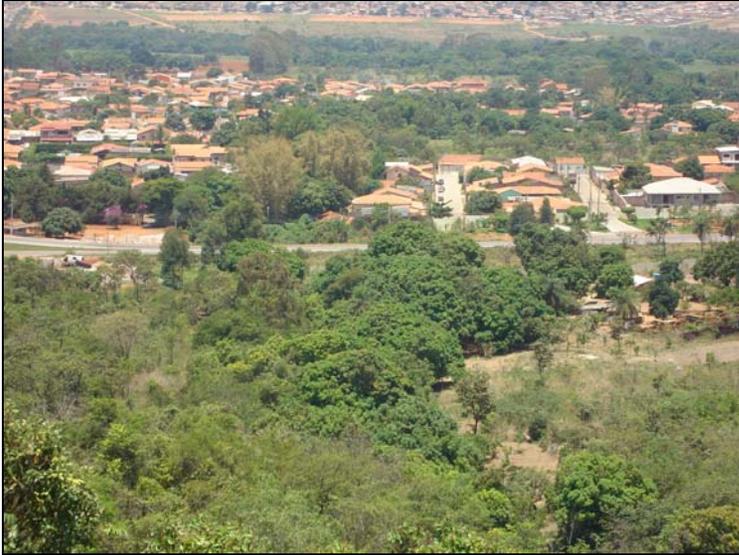
Figura 49 – Vista panorâmica da área de estudo

Na parte inferior da figura 49, a mata ciliar encontra-se preservada; na figura seguinte, a água do córrego supracitado corre límpida; adiante, a água é capturada e o leito seco deixa ver os seixos rolados, material trazido até ali pelas enxurradas e polido pelo atrito entre si e pela ação da própria água.

A seqüência de imagens imediatamente anteriores (Figuras 49 a 60) ilustra a degradação do Córrego Beija-Flor à medida que este segue o seu curso rumo ao Parque Recreativo e Ecológico Canela de Ema.

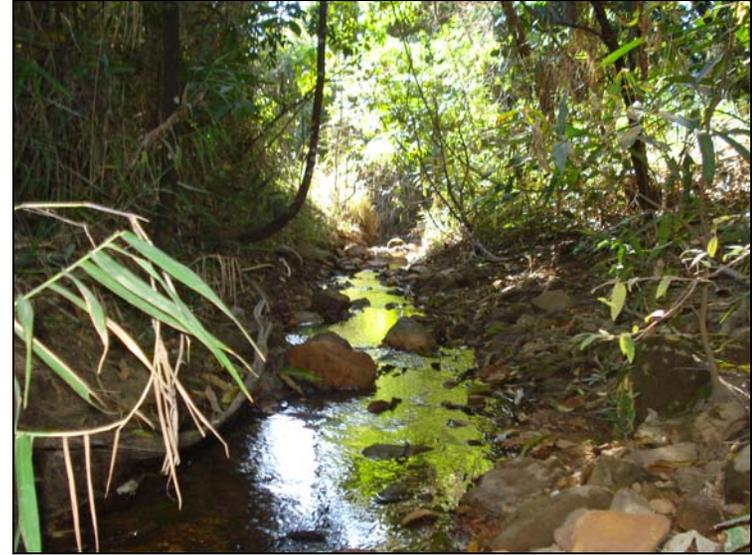
Figura 50 – Córrego Beija-Flor à montante da DF-150 (1)

A figura 50 mostra água corrente e límpida à montante da rodovia supracitada, denunciando a captação desse bem precioso, uma vez que ela não chega sequer a atravessar a DF-150, como pode ser visto nas figuras 51 e 52.

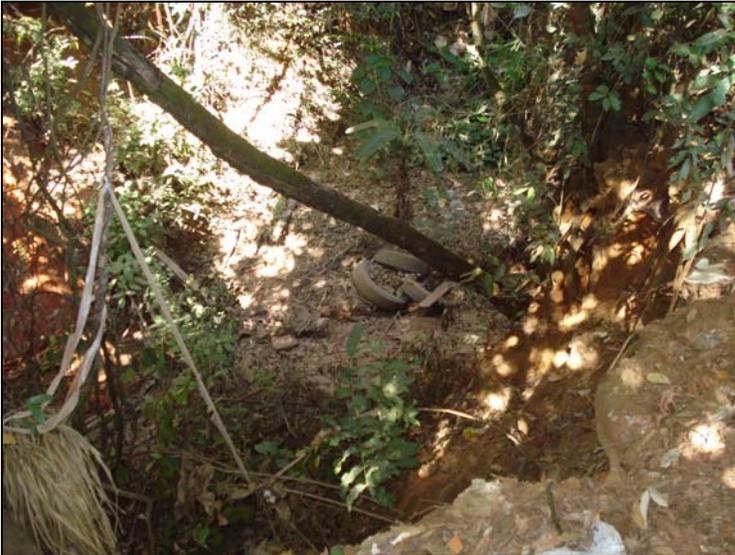
Figura 55 – Entulho jogado no Córrego Beija-Flor à jusante da DF-150

Às margens da DF-150, a mata ciliar, retirada para a construção dessa rodovia, cedeu seu lugar ao capim. À jusante dessa estrada, iniciam-se os sinais mais evidentes da degradação ambiental da APP: entulho de obras é jogado no canal, misturado a pneus velhos, e é ateadado fogo na borda do córrego, queimando até parte da própria mata ciliar.

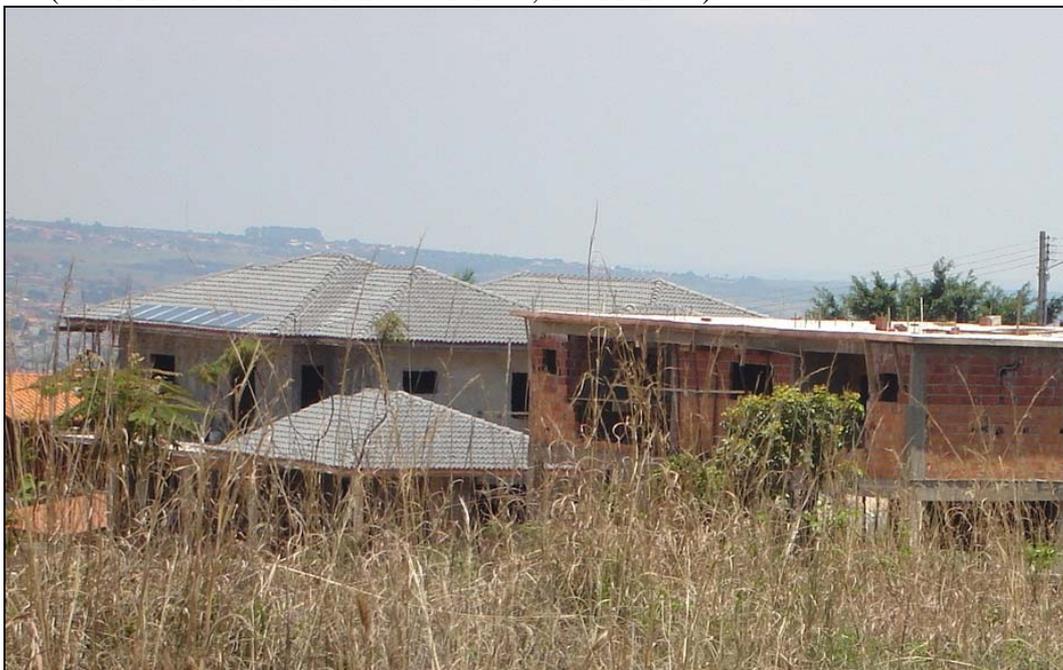
Figura 61 – Casas construídas na borda da Chapada da Contagem (Setor Habitacional Grande Colorado, 18 /11/2007).

A construção de casas, como as da figura 61, somada à pavimentação de ruas e logradouros, em loteamentos como o Condomínio Rural Vivendas Colorado II (Figura 62), localizado no Setor Habitacional Grande Colorado, na Chapada da Contagem, impermeabiliza o solo nas suas proximidades, contribui para o escoamento superficial e concentra as águas das chuvas em direção à bacia de drenagem do córrego supracitado, causando mais erosão às suas margens e talvegue, colocando em risco as vidas e as propriedades dos residentes próximos ao seu curso.

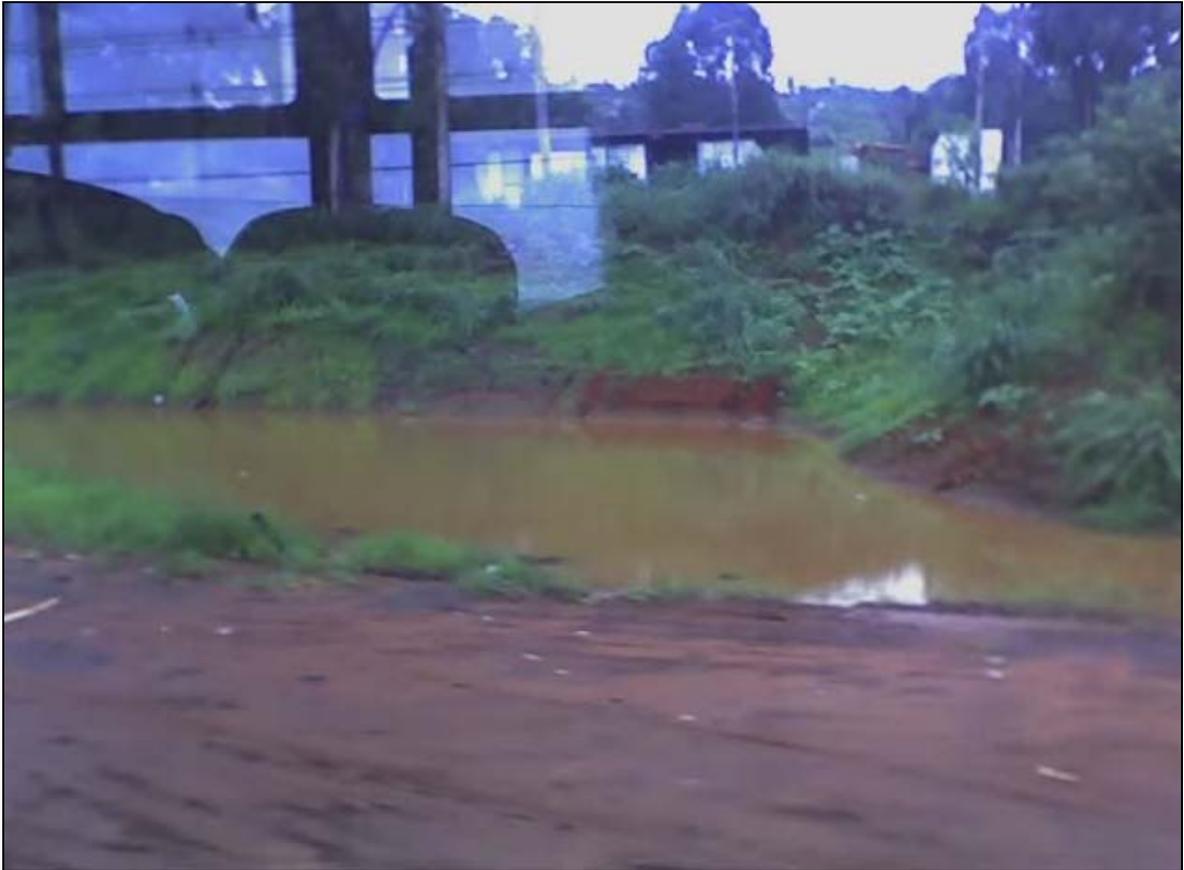
Figura 63 - Represa de contenção de águas pluviais.

Algumas obras, como represas de contenção de águas pluviais (Figura 63), foram feitas pelo DER/DF para conter parte dessa água e diminuir os riscos de erosão, perda de solo e o assoreamento dos cursos d'água. No entanto, nenhuma obra desse tipo foi executada nas proximidades da área de estudo.
