casa do cinema brasileiro

intervenção no edifício do touring club

UnB | FAU | Trabalho Final de Graduação | 2º/2013 | Aluna: Natalia de Oliveira Gorgulho Silva | 06/92387 | Orientador: Ana Elisabete Medeiros | Co-orientador: Luciana Sabóia | Membros da banca: Luciana Sabóia e Orccr Ferreira | Colaboradores: Louise Maciel, Victor Silvério e Renata Benigno

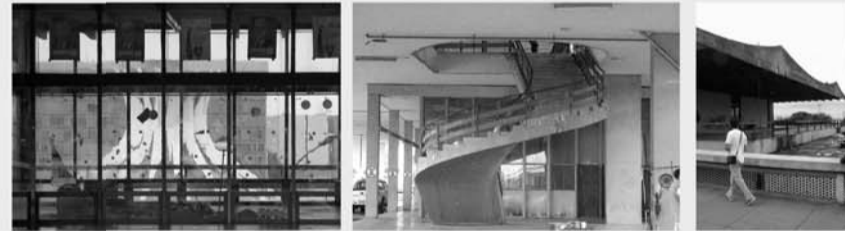
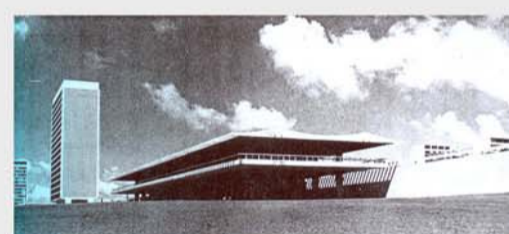
O projeto para a sede do Touring Club do Brasil foi encomendado ao arquiteto Oscar Niemeyer. Apesar da mudança de função para o edifício antes mesmo de ser construído, Niemeyer procurou manter as características básicas propostas por Lucio Costa no Relatório do Plano Piloto para a Casa de Chá: o projeto, finalizado em 1962, é um pavilhão de pouca altura organizado em dois pavimentos sendo um no nível da Plataforma Rodoviária e outro com acesso direto pelo Eixo Monumental e o nível da Plataforma Rodoviária citada por Lucio Costa. Oscar Niemeyer previu dois elementos: interno ao edifício, propõe uma escada escultórica; e, externo a ele, propõe uma passarela subterrânea. É evidente o uso de alguns princípios modernistas: planta-livre e flexível; e fachada livre, que junto às varandas, conforma o edifício por completo e possibilita a vista da Esplanada dos Ministérios. A característica mais marcante da obra é a leveza trazida pelo pilotis e balanços.

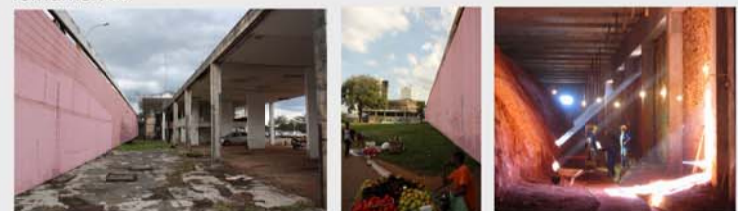
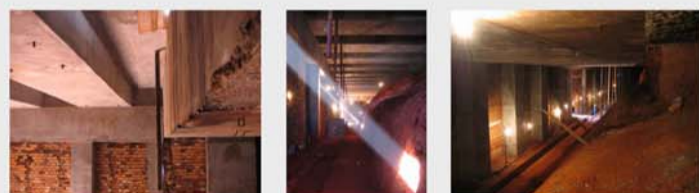
O deslocamento de 800 metros de todo o conjunto do plano piloto na direção do Lago Paranoá, criou a necessidade da construção de quatro "caixões" para suportar o último nível da plataforma da rodoviária, que antes surgia de maneira natural por conta da configuração do terreno. Esses quatro espaços, nesse trabalho chamados de vazios estruturais da rodoviária, foram projetados com a única função de sustentar as vias da plataforma superior. Hoje, configuram-se como grandes vazios de cerca de 11.000 m² cada um. O que se vê hoje é uma contradição: na área mais movimentada no plano piloto, em meio à escala gregária da cidade, encontram-se quatro espaços vazios e ociosos. O objeto de intervenção desse trabalho é o vazio estrutural adjacente ao Touring Club. As duas primeiras fotos abaixo mostram em vermelho a parede do vazio estrutural que faz limite com o Touring e as outras imagens mostram este espaço internamente.

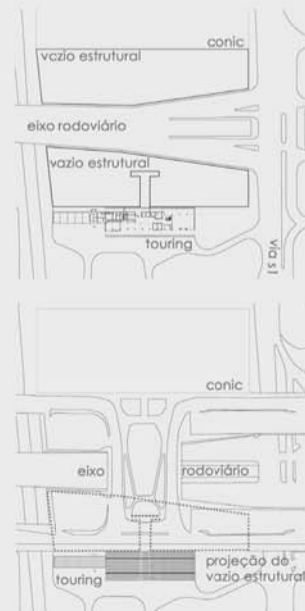
É possível perceber através de fotos internas que a estrutura está localizada apenas no perímetro da caixa, deixando no centro um grande vão livre estruturalmente. Hoje, porém, esse espaço está preenchido por terra tendo corredores laterais para a passagem e manutenção. A maior diferença entre o vazio estrutural adjacente ao Touring e os outros três é que aquele tem em seu interior a escadaria e a passarela subterrânea que conectam o nível inferior do setor cultural ao nível da plataforma da rodoviária. Apesar da existência dessa galeria, o espaço interno do caixão hoje é completamente vedado, não possuindo nenhuma abertura para o lado externo. Os paredes externos que circundam esses caixões tem altura de 8 metros. Acredita-se que uma intervenção nessa área traga esse espaço aos olhos da população. Apesar de serem espaços com iluminação e ventilação limitados, apresentam grande potencial de uso. O uso deve ser compatível com suas características de maneira a não desfigurar a leitura da estrutura da rodoviária como um todo muito menos sua integridade estrutural.
