**PROPOSIÇÃO DE MEDIDAS DE MELHORIAS DE
INFRAESTRUTURA NAS FAIXAS DE PEDESTRES
NO CAMPUS DARCY RIBEIRO**

**Brasília
Agosto de 2017**

**PROPOSIÇÃO DE MEDIDAS DE MELHORIAS DE
INFRAESTRUTURA DE PEDESTRES NO CAMPUS
DARCY RIBEIRO**

**Monografia de projeto final submetida ao
Departamento de Engenharia Civil e Ambiental da
Universidade de Brasília como parte dos requisitos
necessários para a obtenção do grau de bacharel em
Engenharia Civil.**

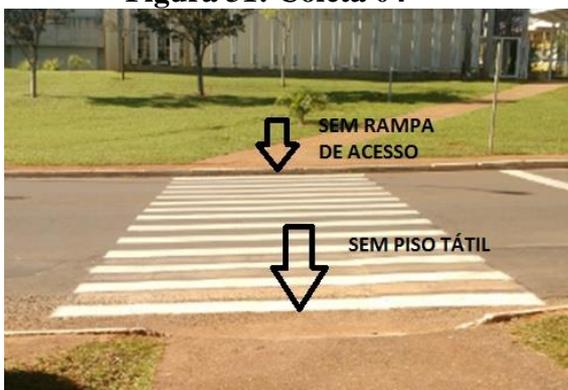
Figura 31: Coleta 04

A Figura 31 mostra a travessia presente entre o Instituto de Biologia e o ICC Sul, nela verifica-se as seguintes não conformidades: falta de rampa de acesso, falta de rampa de acesso. A Figura 32 mostra a solução proposta de acordo com as não conformidades, foi implantado piso tátil tanto na calçada como ao longo nas travessias.

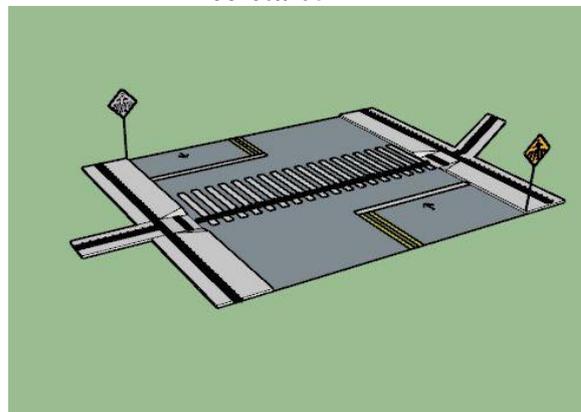
Figura 34: Situação idealizada para coleta 05

A figura 20 mostra a travessia que dá acesso ao Beijodromo, nela verificou-se a não conformidade ocorreu na situação das calçadas (regular), falta de rampa de acesso, a descontinuidade da travessia, conflito com ciclistas, ocorrendo uma sobreposição da infraestrutura para ciclistas sobre a de pedestres, devendo haver estruturas separadas. A

Figura 34 mostra a situação com a travessia exclusiva para pedestres com a presença de pisos táteis.

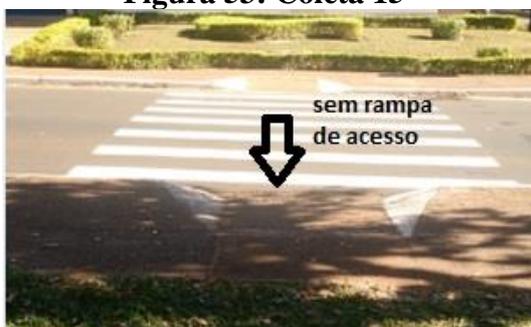
Figura 53: Coleta 15

A Figura 53 mostra a travessia que dá acesso ao SG 09 (coleta 15). A proposta (Figura 54) de melhoria foi a implantação de pisos táteis tanto no rebaixamento da calçada, como na travessia.

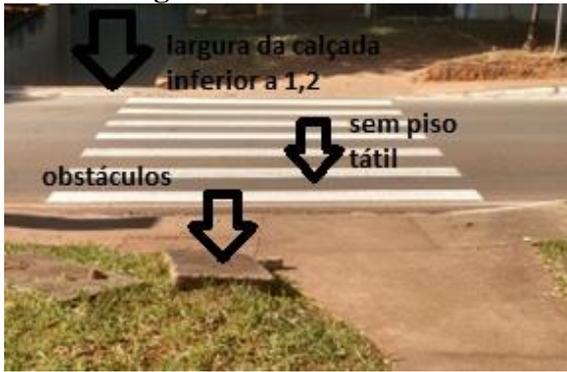
Figura 55: Coleta 16

A Figura 55 mostra a travessia que esta entre a FT e o SG 12 (coleta 16). A situação das calçadas encontra-se regular, possui obstáculos e não possuem pisos táteis, a largura da calçada em um dos lados da travessia encontra-se menor que a mínima de 1,2 metros recomendada pela NBR 9050. Para a proposta adotou piso táteis, retirada dos obstáculos e aumentar a largura da calçada para a mínima.

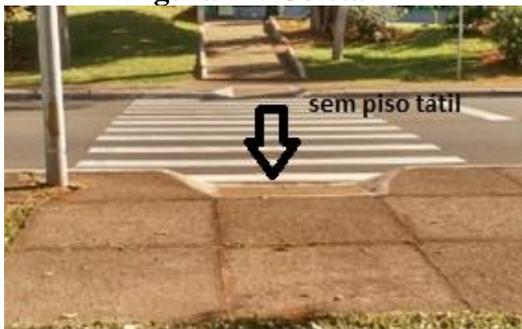
Figura 57: Coleta 17

A Figura 57 mostra a travessia que esta entre o Prédio da Florestal e Posto de Gasolina (coleta 17). A proposta (figura 58) de melhoria foi a implantação de pisos táteis tanto no rebaixamento da calçada, como na travessia.

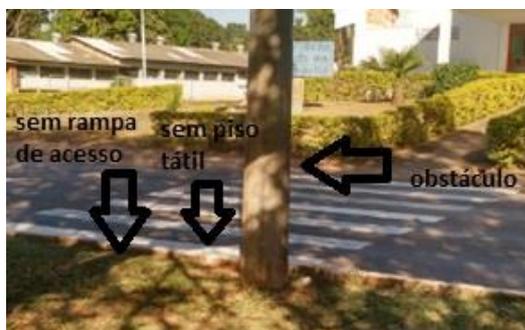
Figura 61: Coleta 19

A Figura 61 mostra a travessia que está entre a ASFUB e a Faculdade de Direito (coleta 19). As não conformidades na travessia são: largura da rampa de acesso de uma rampa possui largura inferior a 1,2 metros, não possui rampa de acesso em uma das calçadas, não possui calçada em um dos lados das calçadas, descontinuidade e

obstáculo. A proposta (Figura 62) foi adoção dos itens não conformes, construção de uma das rampas foi adotada rebaixamento do tipo III.

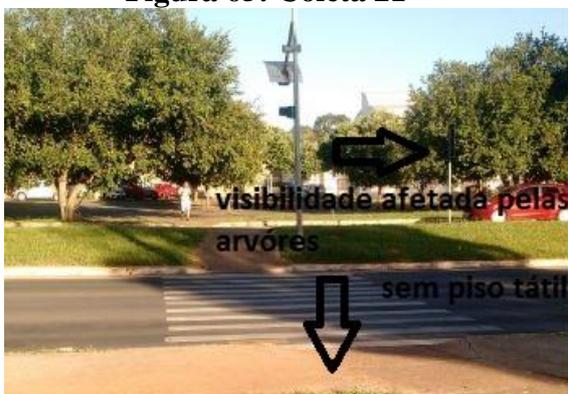
Figura 65: Coleta 21

As Figuras 65 e 66 mostram a travessia na L3 Norte que dá acesso ao Hospital Universitário (coleta 21) as não conformidades estão presentes na tabela 3, sendo que

deve dá atenção a falta de visibilidade, por causa das árvores que impedem os motoristas visualizarem os pedestres.

Situação da pintura da faixa de travessia de pedestres (regular)
Visibilidade
Situação da calçada
Piso tátil
Obstáculos
Situação da pintura da linha de retenção (regular)

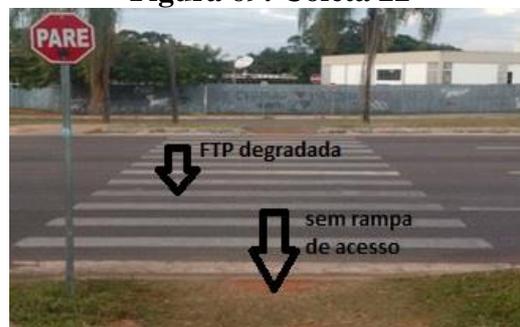
Figura 69: Coleta 22

As Figuras 68 e 69 mostram a travessia na L3 Norte que dá acesso ao SG12 (coleta 22). As não conformidades são: situação da pintura das faixas encontra-se em

deteriorada e das calçadas encontra-se deteriorada, sem rampa de acesso em uma das calçadas, sem piso tátil ao longo da travessia e a calçada no refúgio está degradada e descontinuidade da calçada.

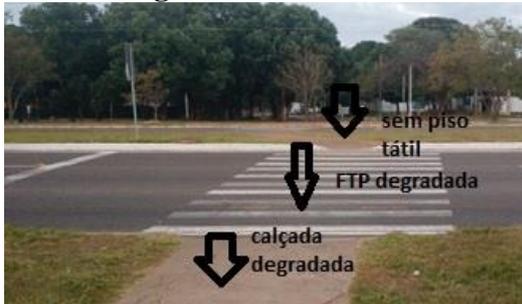
Figura 72: Coleta 23

As Figuras 71 e 72 mostram a travessia na L3 Norte que dá acesso a Faculdade de Tecnologia. As não conformidades são: A situação da pintura das faixas de pedestres encontra-se degradada, a situação das calçadas encontra-se degradada, havendo algumas falhas nas calçadas, dificultando o deslocamento dos pedestres.
