**AVALIAÇÃO QUANTITATIVA E CATALOGAÇÃO DE MANIFESTAÇÕES
PATOLÓGICAS EM FACHADAS DE EDIFÍCIOS: ESTUDO DE CASO**

MONOGRAFIA DE PROJETO FINAL EM ESTRUTURAS
E CONSTRUÇÃO CIVIL

UNIVERSIDADE DE BRASÍLIA

BRASÍLIA / DF: NOVEMBRO – 2017

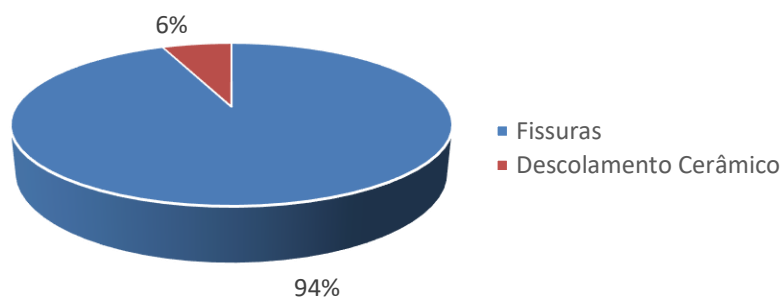
Figura 4.1 – Ocorrência das manifestações patológicas – Edifício A

Dessa forma, concluiu-se que o surgimento de fissuras (94%) no Edifício A é muito maior do que a ocorrência de descolamentos cerâmicos (6%). As regiões das fachadas que apresentaram a maior frequência de patologias foram as regiões de aberturas (26%), extremidades (24%) e transição entre pavimentos (19%). Essas regiões estão sujeitas a solicitações altas e diversas movimentações por variações térmicas, fatores que contribuem para a degradação da fachada.

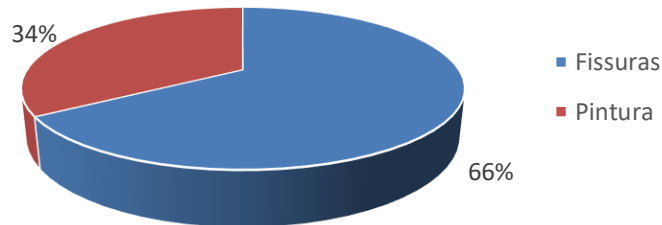
Figura 4.3 – Ocorrência das manifestações patológicas – Edifício B

Portanto, constata-se que o surgimento de fissuras (66%) no Edifício B é maior do que a ocorrência de manifestações patológicas nas camadas de pintura (34%). As regiões das fachadas que apresentaram a maior incidência de patologias foram as regiões de extremidades (37%), aberturas (19%) e transição entre pavimentos (16%). Como explicado para o Edifício A, essas regiões estão sujeitas a grandes solicitações e diferentes movimentações por variações térmicas e higroscópicas, fatores que favorecem a degradação da fachada.

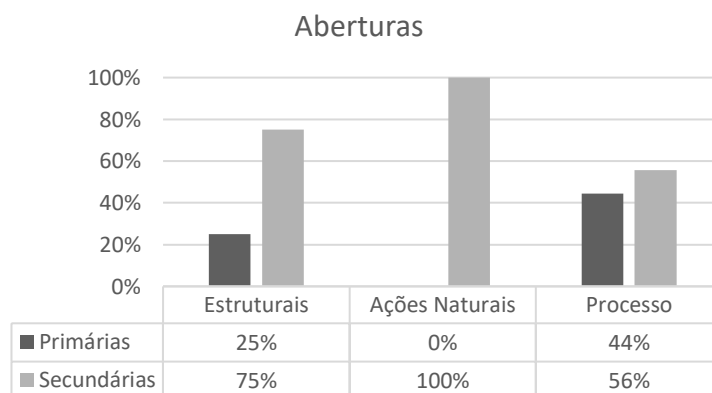
Figura 4.5 – Causas de fissuras em regiões de aberturas

Em regiões de aberturas, todos os grupos foram mais frequentes como causas secundárias, sendo que as ações naturais não apresentaram influência de forma primária. A menor frequência de causas primárias ocorre porque muitas causas contribuem para o desenvolvimento das fissuras, mas poucas atuam como o mecanismo principal de formação dessas.

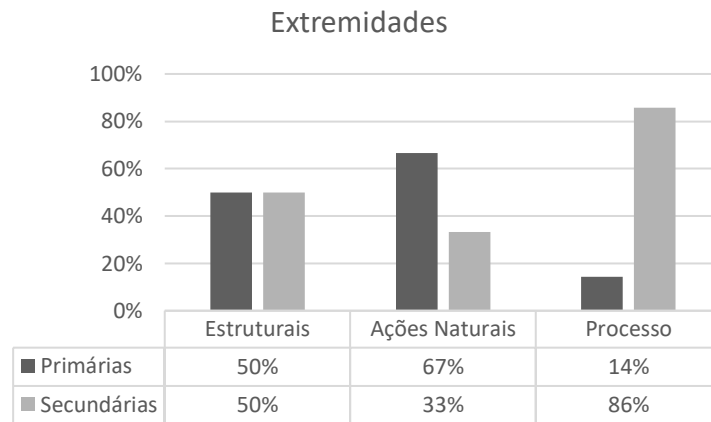
Figura 4.6 – Causas de fissuras em regiões de extremidades

Em regiões de extremidades, observou-se que as ações estruturais apresentaram a mesma frequência tanto como causas primárias, quanto como secundárias. As ações naturais obtiveram uma maior frequência como causas primárias, devido à grande influência das ações físicas como responsáveis pelo surgimento de fissuras.

As ações de processo apresentaram uma frequência maior como causas que contribuem para a evolução das fissuras, mas que não são responsáveis pela origem dessas.

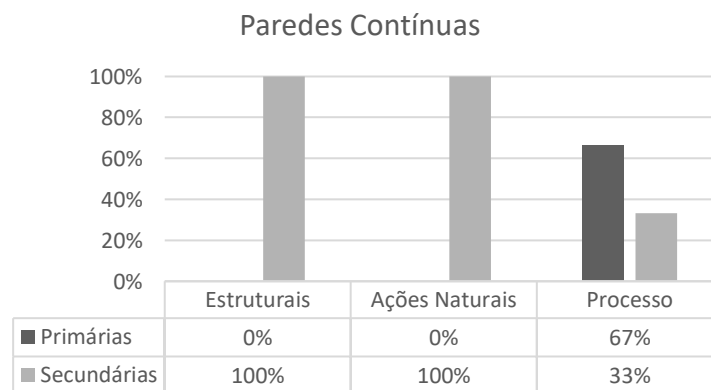
Figura 4.7 – Causas de fissuras em regiões de paredes contínuas

Em paredes contínuas, somente as causas relacionadas ao processo foram classificadas como primárias. As causas estruturais e as ações naturais não atuam como mecanismos responsáveis pelo surgimento das fissuras, mas contribuem para a evolução dessas.

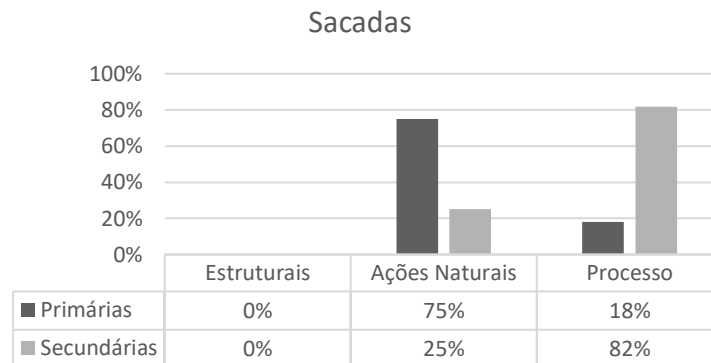
Figura 4.8 – Causas de fissuras em regiões de sacadas

Em sacadas, não foram observadas causas estruturais. As ações naturais apresentaram uma frequência alta como causas primárias, principalmente pela ação da umidade nessas regiões. As causas relacionadas ao processo obtiveram uma frequência maior como causas secundárias.

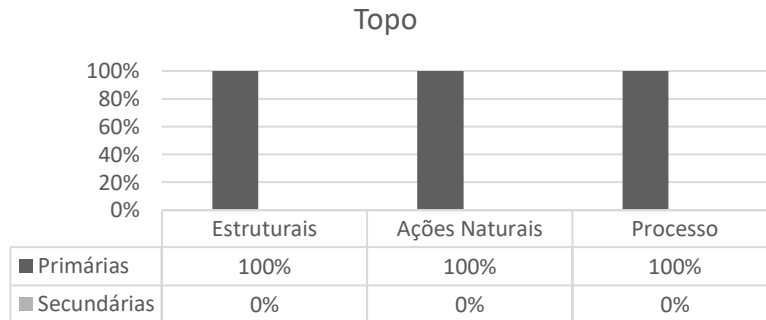
Figura 4.9 – Causas de fissuras em regiões de topo

Em regiões de topo, todos os grupos obtiveram frequência total de causas primárias. Dessa forma, em todos os casos catalogados para essa região, as causas atuam como mecanismos responsáveis diretamente pela origem das fissuras.

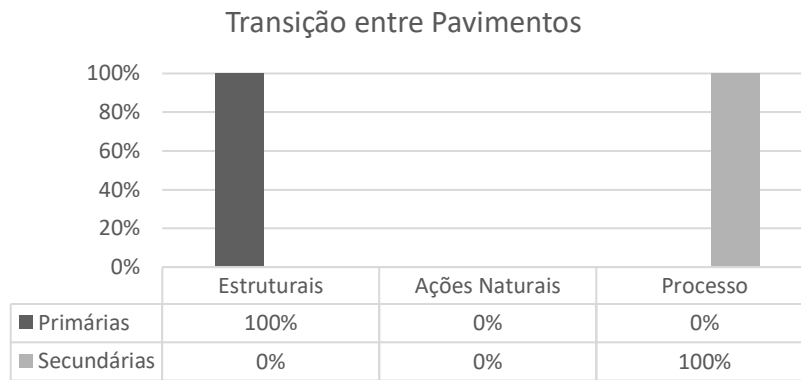
Figura 4.10 – Causas de fissuras em regiões de transição entre pavimentos

Nas transições entre pavimentos, não foram analisados casos em que as ações naturais apresentassem relação com a patologia. As causas estruturais obtiveram frequência apenas de forma primária e as causas relacionados ao processo se apresentaram apenas como secundárias.

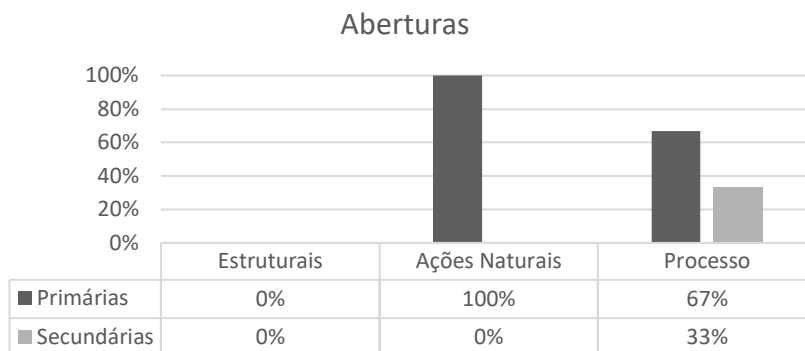
Figura 4.11 – Causas de manifestações patológicas nas camadas de pintura em regiões de aberturas

Em regiões de aberturas, as causas estruturais não apresentaram relação com a patologia e as ações naturais obtiveram frequência total como causas primárias. As ações relacionadas ao processo apresentaram uma frequência maior de causas primárias do que secundárias.

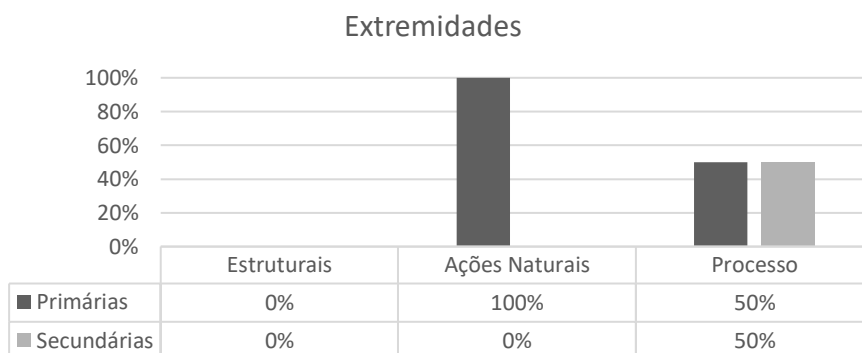
Figura 4.12 – Causas de manifestações patológicas nas camadas de pintura em regiões de extremidades

Em regiões de extremidades, não foram encontrados casos com causas estruturais. As ações naturais obtiveram frequência apenas de forma primária e as causas relacionados ao processo apresentaram frequência igual tanto para as causas primárias quanto para as secundárias.

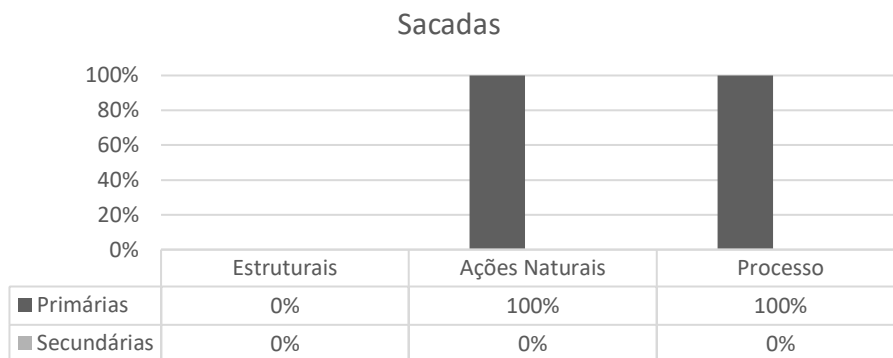
Figura 4.13 – Causas de manifestações patológicas nas camadas de pintura em regiões de sacadas

Em sacadas, as ações naturais e as causas relacionadas ao processo apresentaram frequência apenas de ordem primária. Não foram encontrados casos em que causas estruturais apresentassem relação com a patologia.

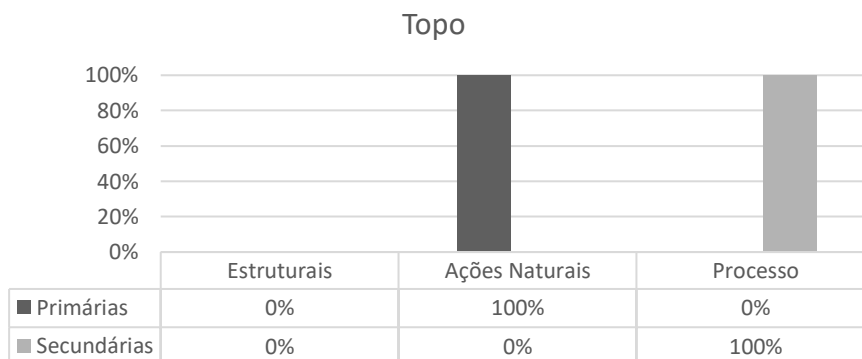
Figura 4.14 – Causas de manifestações patológicas nas camadas de pintura em regiões de topo

Em regiões de topo, as ações naturais obtiveram frequência total para as causas primárias e as ações referentes ao processo apresentaram frequência apenas como causas secundárias. Assim como nas outras regiões, não foram encontradas manifestações patológicas em pinturas que tenham relação com causas estruturais.

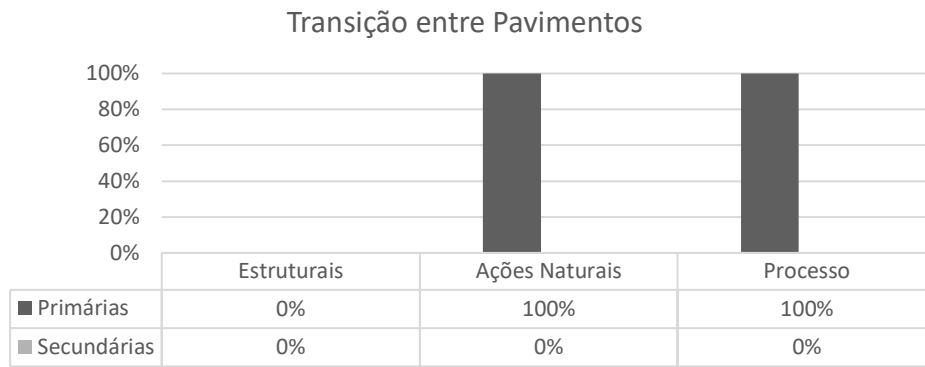
Figura 4.15 – Causas de manifestações patológicas nas camadas de pintura em regiões de transição entre pavimentos

Em regiões de transição entre pavimentos, as ações naturais e as causas relacionadas ao processo apresentaram frequência total como causas primárias. O caso analisado não tinha relação com causas estruturais.

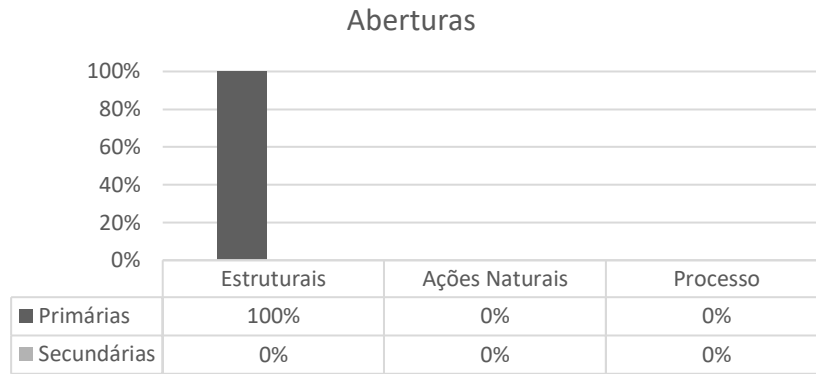
Figura 4.16 – Causas de descolamentos cerâmicos em regiões de aberturas

Em regiões de aberturas, as causas estruturais apresentaram frequência total como primárias. Não foram catalogados casos em que as ações naturais e as causas relacionadas ao processo apresentassem relação com a patologia.

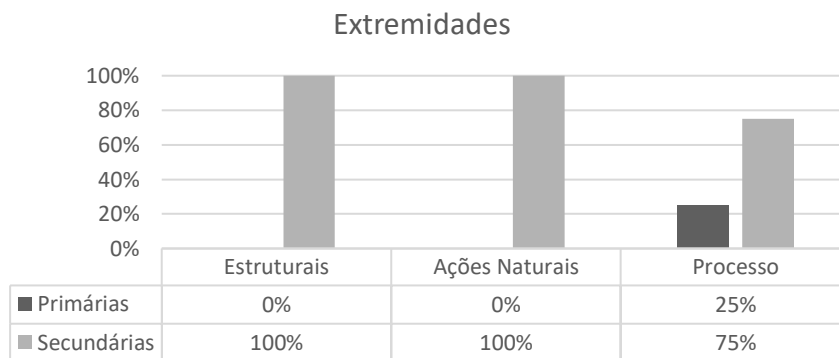
Figura 4.17 – Causas de descolamentos cerâmicos em regiões de extremidades

Em regiões de extremidades, as causas estruturais e as ações naturais obtiveram frequência máxima como primárias. Porém, as causas referentes ao processo apresentaram uma frequência maior como causas secundárias.

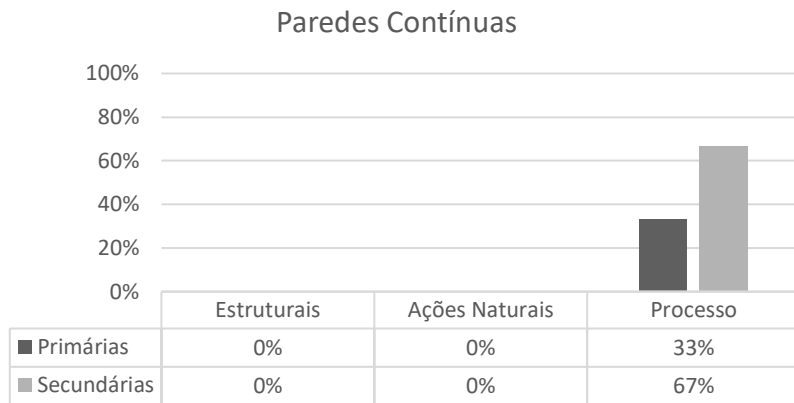
Figura 4.18 – Causas de descolamentos cerâmicos em regiões de paredes contínuas

Em paredes contínuas, não foram encontrados casos em que a patologia apresentasse relação com causas estruturais e ações naturais. As causas relacionadas ao processo obtiveram uma frequência maior como secundárias.

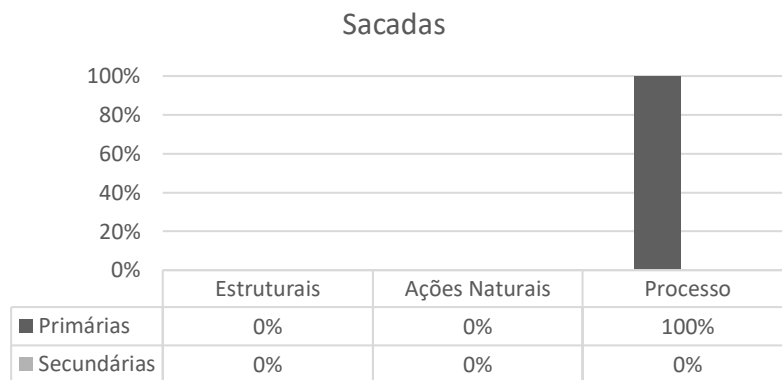
Figura 4.19 – Causas de descolamentos cerâmicos em regiões de sacadas

Nas sacadas, as causas referentes ao processo obtiveram frequência máxima como primárias. As causas estruturais e as ações naturais não apresentaram relação com as patologias.

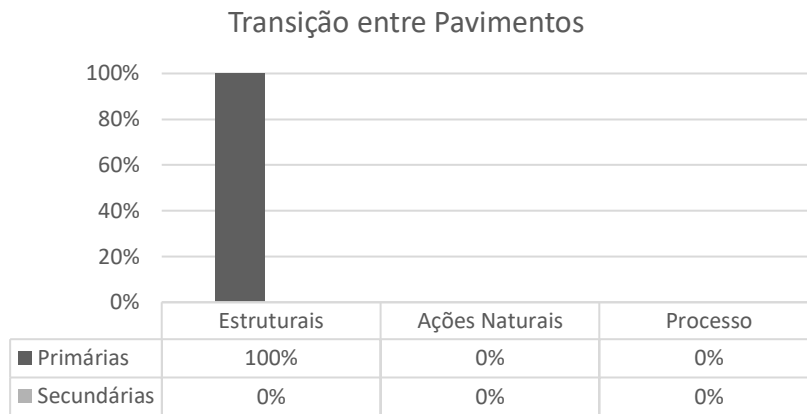
Figura 4.20 – Causas de descolamentos cerâmicos em regiões de transição entre pavimentos

Em regiões de transição entre pavimentos, as causas estruturais foram as únicas que apresentaram relação com a patologia e a frequência obtida foi total para as causas primárias.

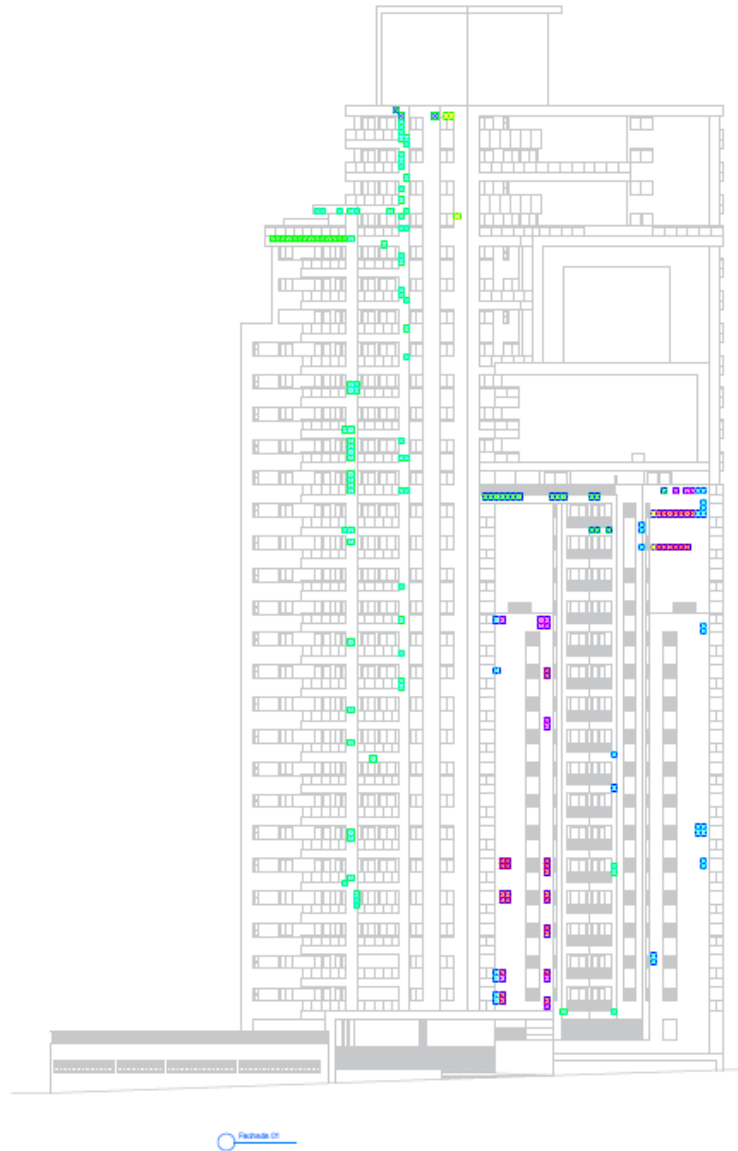
Figura B.5- Método de Mensuração da Degradação para a Fachada 1 do Edifício B

- FISSURAS
- CAMADA DE PINTURA
- △ REGIÃO DE ABERTURAS
- △ REGIÃO DE SACADAS
- △ REGIÃO DE PAREDES CONTÍNUAS
- △ REGIÃO DE EXTREMIDADES
- △ REGIÃO DE TRANSIÇÃO DE PAVIMENTOS
- △ REGIÃO DE TOPO

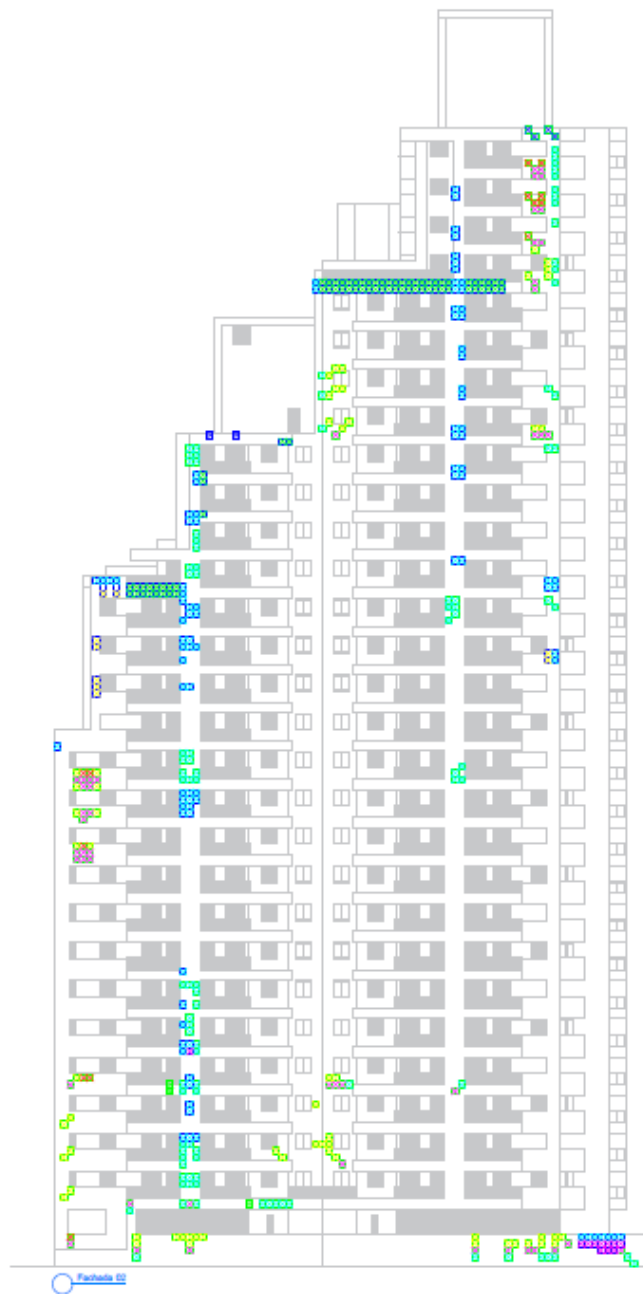
Figura B.6 - Método de Mensuração da Degradação para a Fachada 2 do Edifício B

- FISSURAS
- CAMADA DE PINTURA
- × REGIÃO DE ABERTURAS
- × REGIÃO DE SACADAS
- × REGIÃO DE PAREDES CONTÍNUAS
- × REGIÃO DE EXTREMIDADES
- × REGIÃO DE TRANSIÇÃO DE PAVIMENTOS
- × REGIÃO DE TOPO

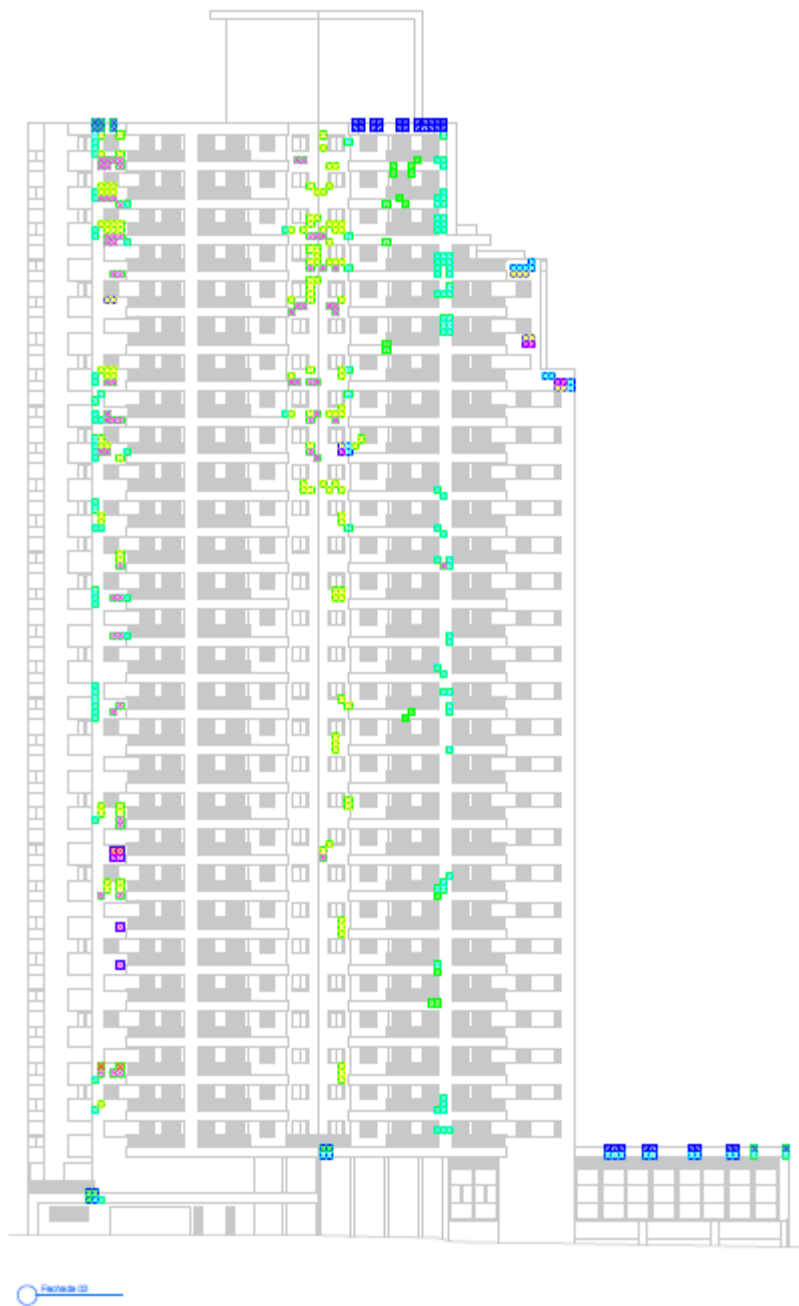
Figura B.7 - Método de Mensuração da Degradação para a Fachada 3 do Edifício B

- FISSURAS
- CAMADA DE PINTURA
- × REGIÃO DE ABERTURAS
- × REGIÃO DE SACADAS
- × REGIÃO DE PAREDES CONTÍNUAS
- × REGIÃO DE EXTREMIDADES
- × REGIÃO DE TRANSIÇÃO DE PAVIMENTOS
- × REGIÃO DE TOPO
