**AVALIAÇÃO DE OBRAS DE ARTE ESPECIAIS DA CIDADE DE BRASÍLIA  
(LOTE 04) PELA METODOLOGIA DO GRAU DE DETERIORAÇÃO  
ESTRUTURAL DA UNIVERSIDADE DE BRASÍLIA**

**ALONSO BARBOSA DO NASCIMENTO FILHO**

MONOGRAFIA DE PROJETO FINAL

**UNIVERSIDADE DE BRASÍLIA**

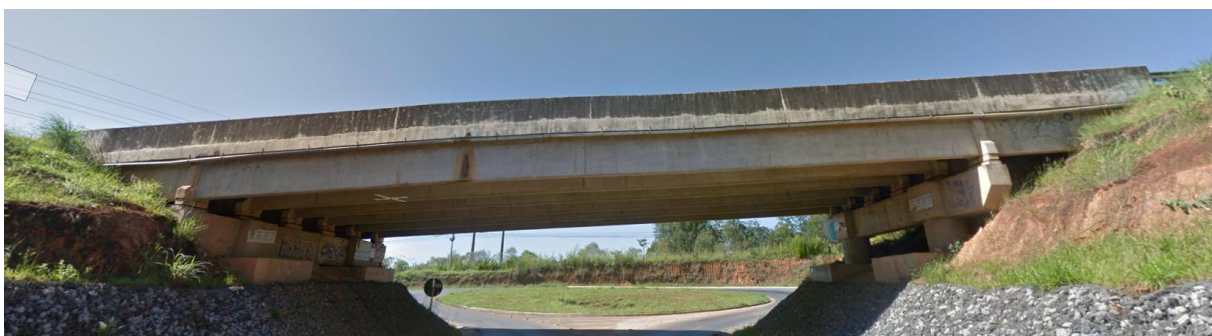
Figura 4-2 Fotografia Viaduto 2 Setor Boa Vista

O viaduto em análise é localizado na entrada do Setor Habitacional Boa Vista – Sobradinho/DF. Trata-se de uma edificação estruturalmente dividida em dois guarda rodas, aqui identificados pelas posições cardeais oeste (Guarda Rodas O) e leste (Guarda Rodas L) e um tabuleiro composto por longarinas, duas vigas travessas (Travessa norte (N) e Travessa sul (S)), as quais são apoiadas em uma dupla de pilares em somente uma das travessas da OAE. Na *Figura 4-2*, há um registro fotográfico do viaduto para facilitar a identificação dos elementos.

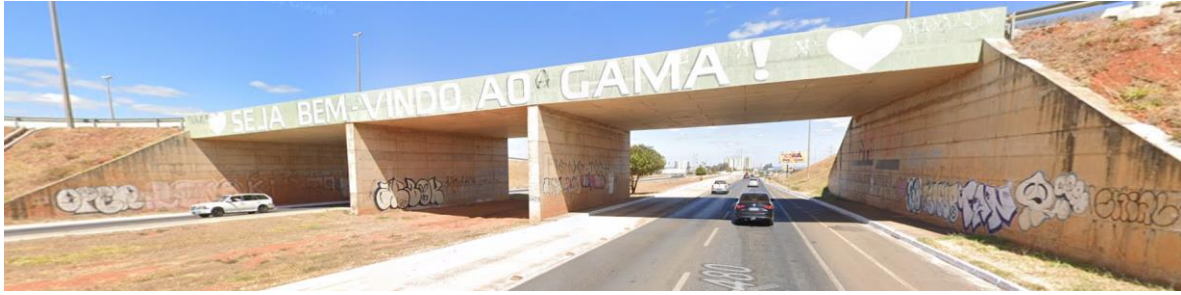
Figura 4-6 Viaduto Campus Gama UnB –

O viaduto representativo para o nível médio de deterioração é localizado em frente ao Campus Gama da Universidade de Brasília. A edificação conecta as vias marginais às principais vias de acesso à cidade do Gama pela DF-480, com um volume de tráfego de cerca de 140 mil veículos por dia.

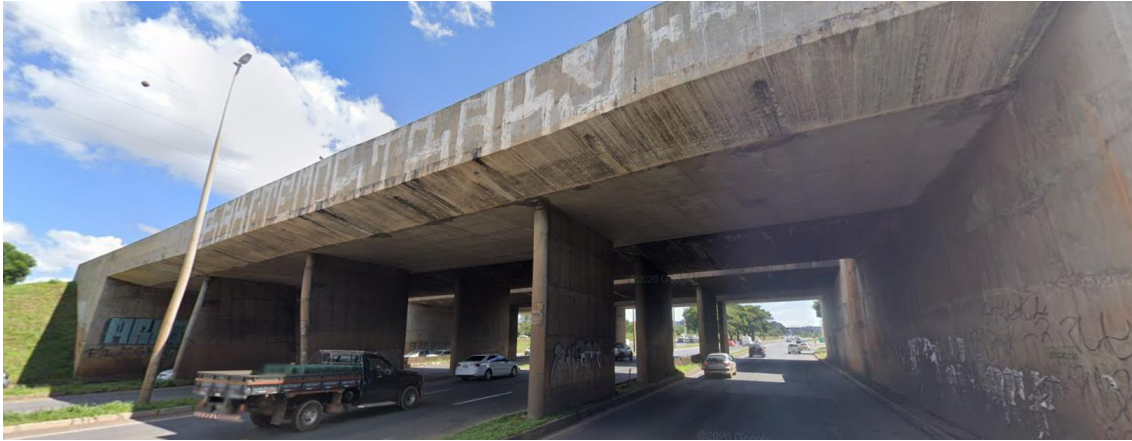
Figura 4-12 Foto panorâmica Viaduto 1 acesso Guar - Sentido Zoolgico

O viaduto de pior avaliação deste trabalho é utilizado como instrumento de interligação de vias importantes do Distrito Federal – EPGU e EPIA – é localizado em região de elevado desenvolvimento socioeconômico e de intenso tráfego. Na *Figura 4-12*, há a exposição das estruturas constituintes dessa OAE.

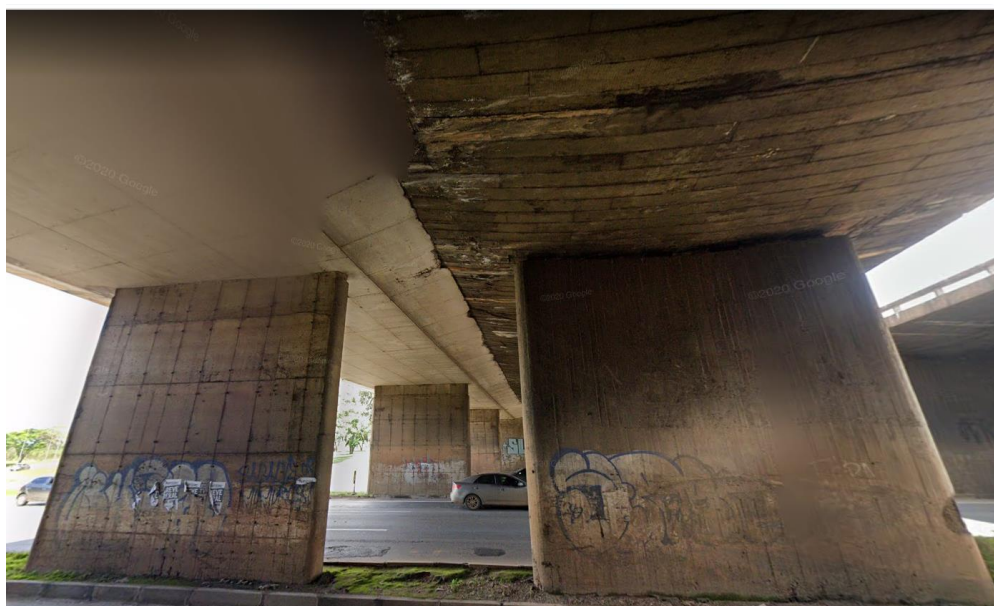
Figura 4-13 Elementos do Viaduto 1 Acesso Guar – Sentido Zoolgico (Retirado do Google Maps)

A *Figura 4-13* expo alguns elementos listados acima a fim de ampliar a compreenso da diviso apresentada. Caractersticas construtivas distintas so observadas em cada poro do viaduto devido  ampliao da edificao. Os pilares  esquerda possuem marcaoes de uso que no so possveis de identificar nos pilares  direita. Alm disso,  possvel notar a diferenciao do tabuleiro em duas poroes: a mais antiga  direita, intitulada como poro 1 no trabalho; a poro mais recente  esquerda, caracterizada pelo nmero 2.
