**APLICAÇÃO DO MÉTODO DE MENSURAÇÃO DA DEGRADAÇÃO
(MMD) AO ESTUDO DAS FACHADAS DE EDIFÍCIOS EM BRASÍLIA**

**MONOGRAFIA DE PROJETO FINAL 2 EM ESTRUTURAS
E CONSTRUÇÃO CIVIL
DEPARTAMENTO DE ENGENHARIA CIVIL E AMBIENTAL**

**FACULDADE DE TECNOLOGIA
UNIVERSIDADE DE BRASÍLIA**

BRASÍLIA – DF, DEZEMBRO DE 2016.

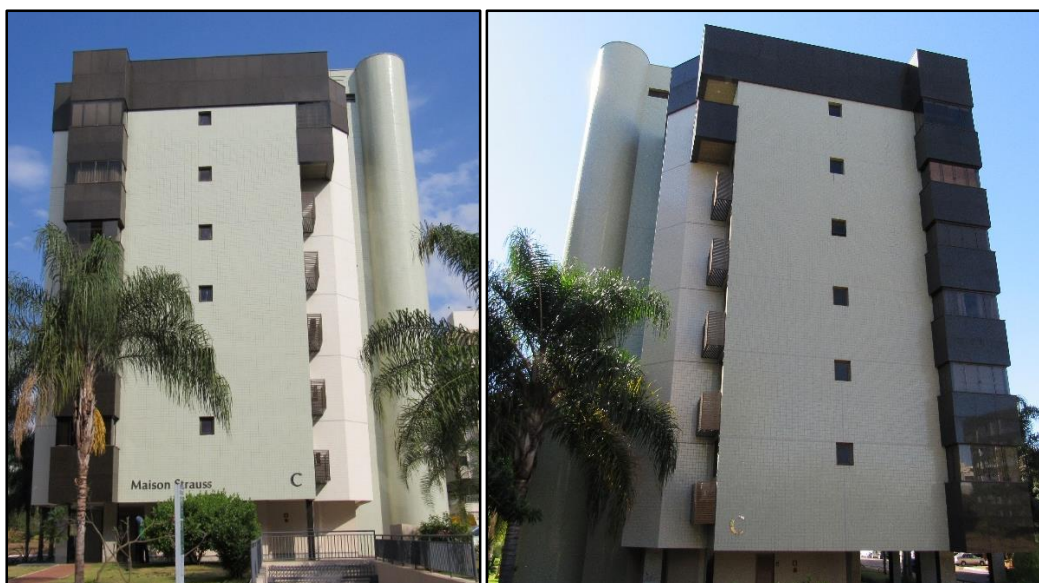
Figura 4.2- Fotos das Empenas norte (esquerda) e sul (direita) do edifício A.

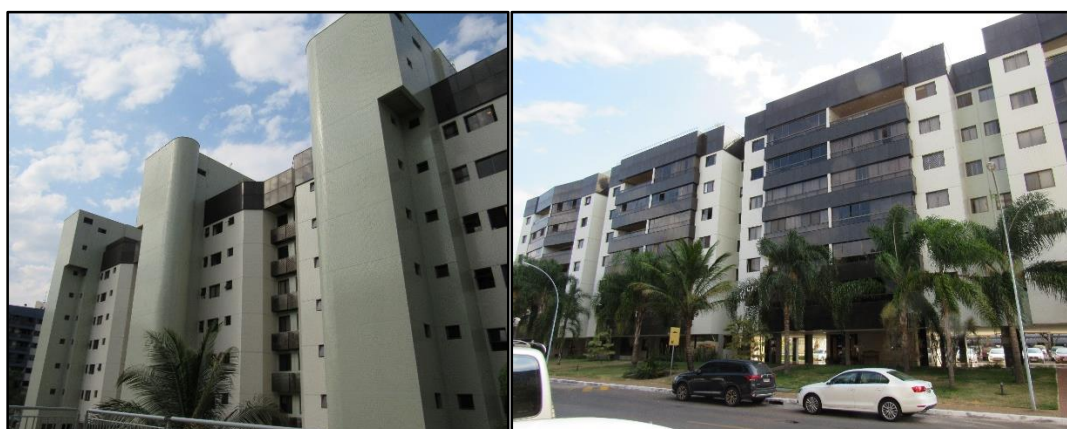
Figura 4.3- Fotos das fachadas oeste (esquerda) e leste (direita) do edifício A.

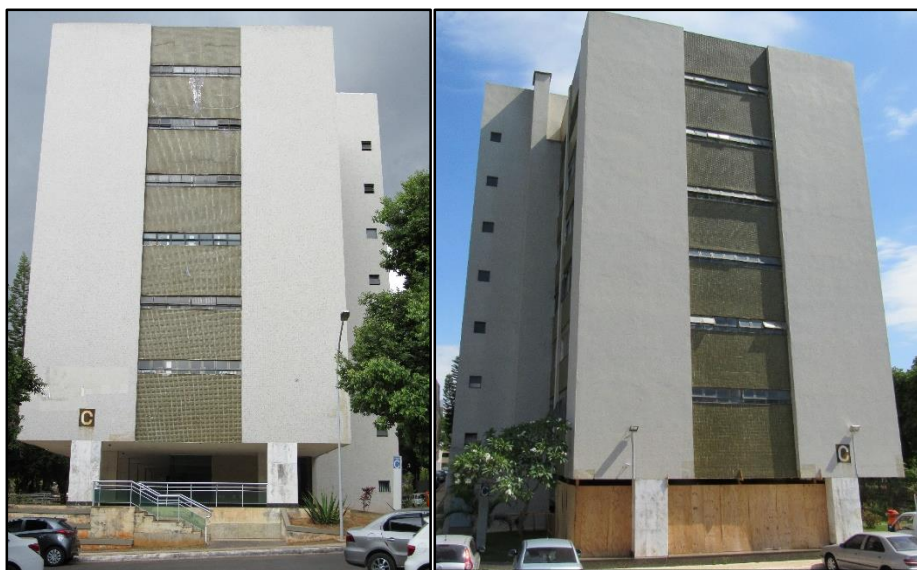
Figura 4.6 - Fotos das Empenas norte (esquerda) e sul (direita) do edifício B.

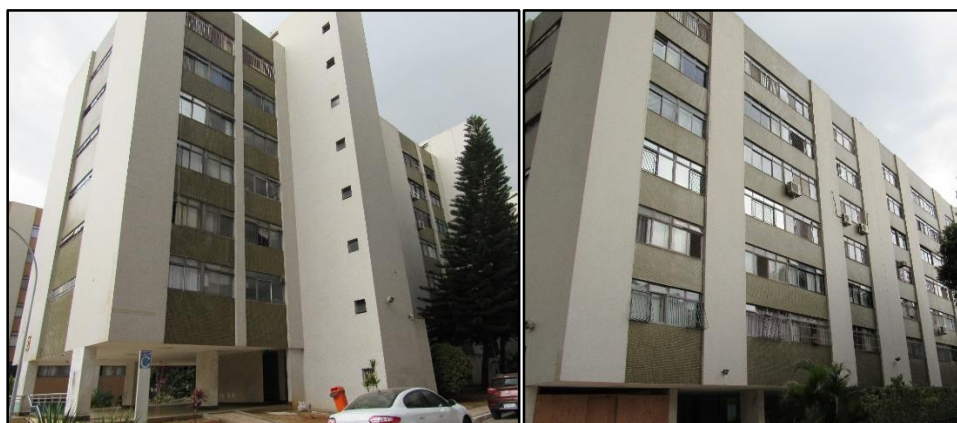
Figura 4.7 - Fotos das fachadas oeste (esquerda) e leste (direita) do edifício B.

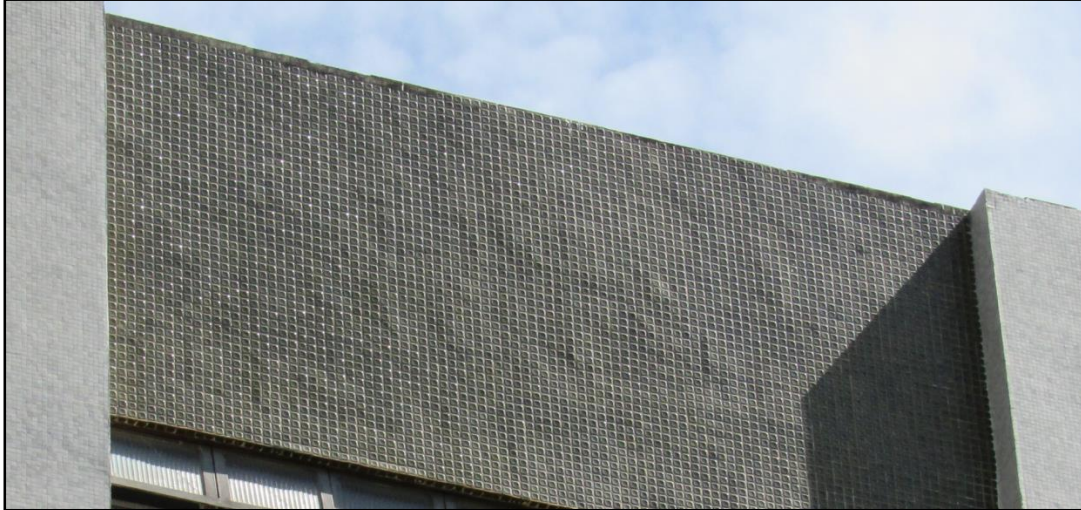
Pelo tamanho reduzido das pastilhas cerâmicas há uma dificuldade maior em se observar visualmente sinais de descolamento, como afastamento físico da camada de acabamento e

Figura 4.10 – Fotografia indicando sinais de descolamento no topo da empena sul.

Pastilhas menores não demonstram com facilidade um possível descolamento. Além de sua dimensão ser menor, o que limita o quanto de abaulamento é visível, também tem maior possibilidade de erro construtivo, pela grande quantidade de pastilhas a se assentar e pela quantidade de volume menor de argamassa à se descolar antes de ocorrer o deslocamento. Nesses casos a vistoria pode se beneficiar de termografia, que evidencia as áreas problemáticas, e se beneficia da investigação mecânica, por checagem física da situação da fachada, por exemplo com descidas em rapel e uso de martelo, assim como uma avaliação da composição do revestimento (observação de heterogeneidades e falhas) por corte e extração de amostras.

formação de bolsões. Em casos de dúvida, havendo a necessidade de inspeções localizadas, elas podem ser efetuadas com o apoio de técnicas de descidas em rapel, por um profissional qualificado capaz de identificar as manifestações patológicas, ou por meio de termografia.

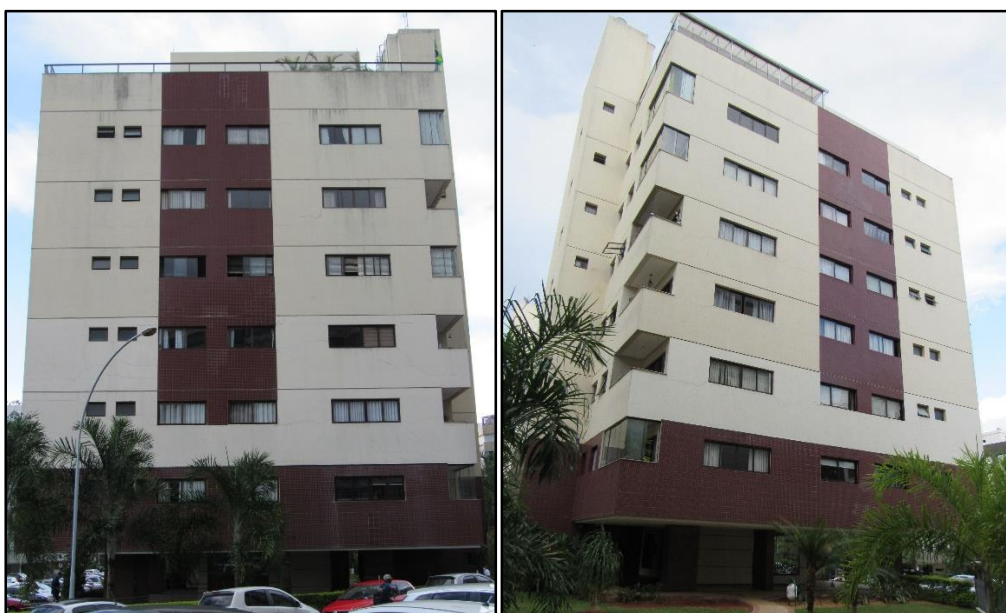
Figura 4.12 - Fotos das Empenas oeste (esquerda) e leste (direita) do edifício C.

Edifício jovem, com histórico de fissuras ao longo da fachada e alvenaria. Fissuras internas relatadas. Zelador relata reformas anuais à fachada. Vários sinais indicam substituição das placas cerâmicas, e trechos em que fissuras teriam sido encobertas por selante. Grande parte das anomalias não são mais visíveis no revestimento cerâmico. Por esse motivo, o mapeamento das anomalias se beneficiaria do histórico de manutenções do edifício, não disponível, ou de outras ferramentas de análise que encubram os sinais de anomalia, como registro termográfico.

Cor de rejunte esbranquiçada ao redor da cerâmica, circundando conjuntos de 12 quadrados, mostra sinais de substituição. Rejunte esbranquiçado ao redor de todas as pastilhas, não seguindo um rastro distinto, são sinais de falha de rejunte por umidade e manutenção de fissuras.

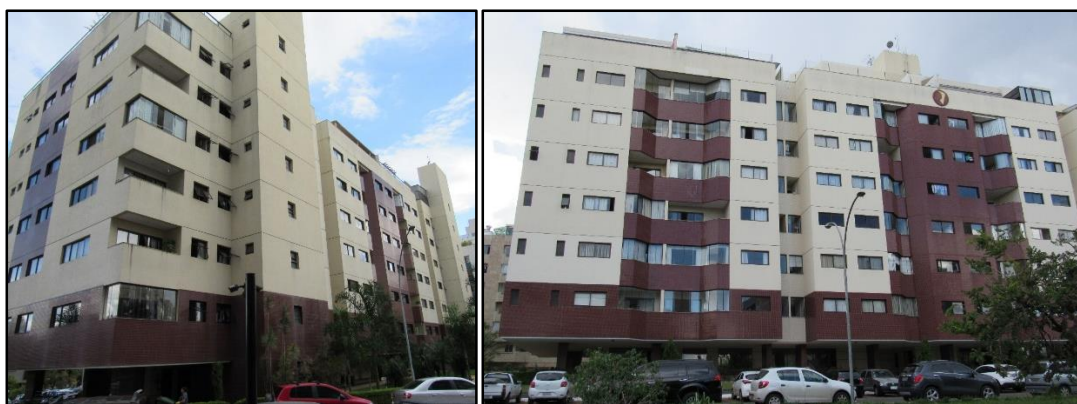
Figura 4.13 - Fotos das fachadas sul (esquerda) e norte (direita) do edifício C.

No revestimento em argamassa as fissuras são bem mais visíveis, e generalizadas. Presença de fissuras na envoltório de aberturas, na interface estrutura-alvenaria, ao longo de paredes contínuas. Formas diversas.

Desprendimento de selante ao longo de quase a totalidade das juntas estruturais horizontais. Assim como no edifício A - 111N, a presença alastrada de danos sugere deficiência de projeto, especificação e/ou execução das juntas, obstrução da junta por uso de material rígido ou ocorrência de movimentações não previstas.

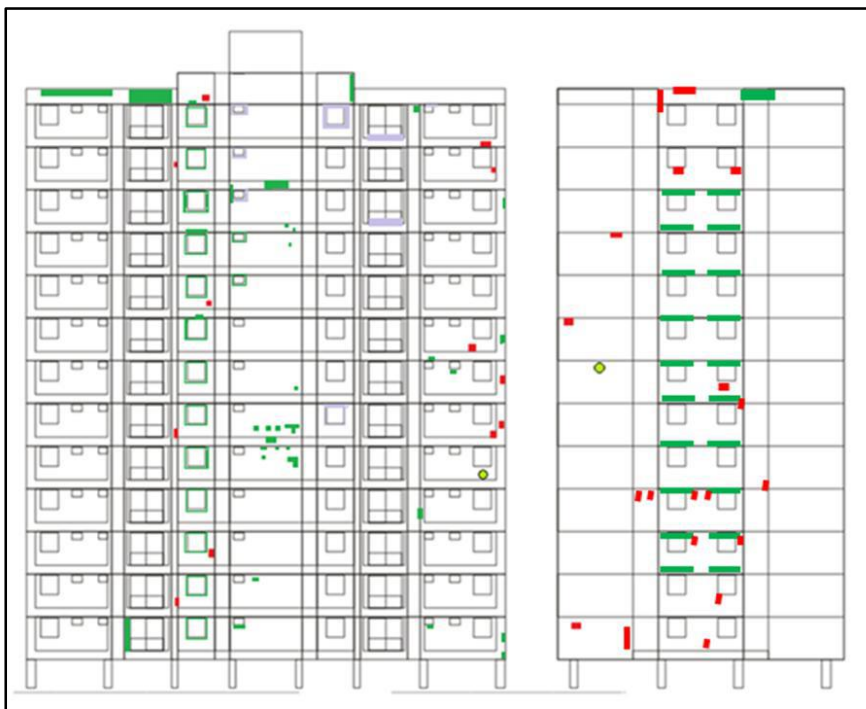
Figura 4.20 - Exemplo de croqui presente no relatório. Torre A – fachada sul (esquerda) e fachada leste, entre torres (direita), com falhas demarcadas. Em vermelho: descolamento, Em verde: sem assentamento do revestimento cerâmico.

Áreas deslocadas, descoladas e não assentadas foram quantificadas conjuntamente como áreas com anomalia de descolamento. Sujeira e poeira se confundem com manchas de eflorescência, gerando dúvida.

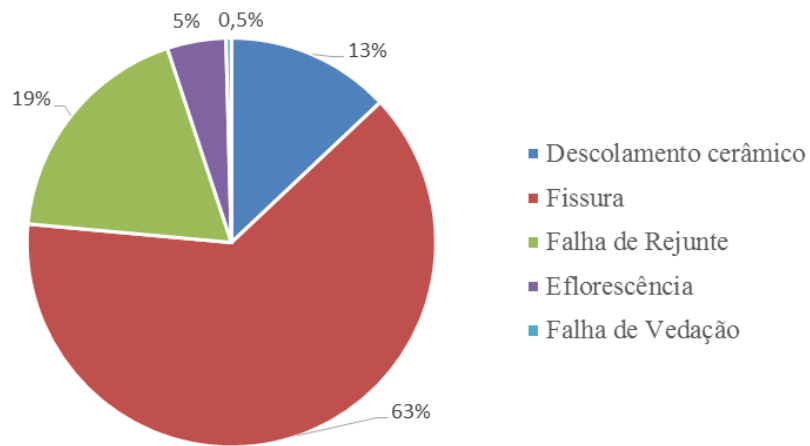
Figura 4.24 - Ocorrência de anomalias - Edifício A - 111N

É possível observar a presença de fissuras como principal manifestação patológica nos três edifícios vistoriados na Asa Norte. O edifício B – 115N, pela sua idade avançada (40 anos) tem grande presença de falhas de rejunte e eflorescência, distribuídas ao longo de sua área de degradação total. Em contra partida o edifício C – 310N, tem idade relativamente jovem (11 anos) e não tem tanta presença de anomalias ligadas a umidade, e sim fissuras e descolamentos, consequência de problemas estruturais ou construtivos do edifício.

Já as amostras identificadas por A1.P5, A1.P6 e A1.P7 do edifício A, 111N, por serem específicas das reentrâncias do prédio, de área menor, e por terem problemas de fissuração ao longo de todas as suas juntas estruturais chegaram a ter mais de 30% de área degradada quase exclusivamente por fissuras.

O edifício A - 111N, Bloco C - tem presença de fissuração ao longo de grande parte de suas juntas estruturais verticais e entre pavimentos. Além disso, ele tem presença de três reentrâncias no pano de sua fachada leste, de extensão reduzida. Uma amostra que se estenda

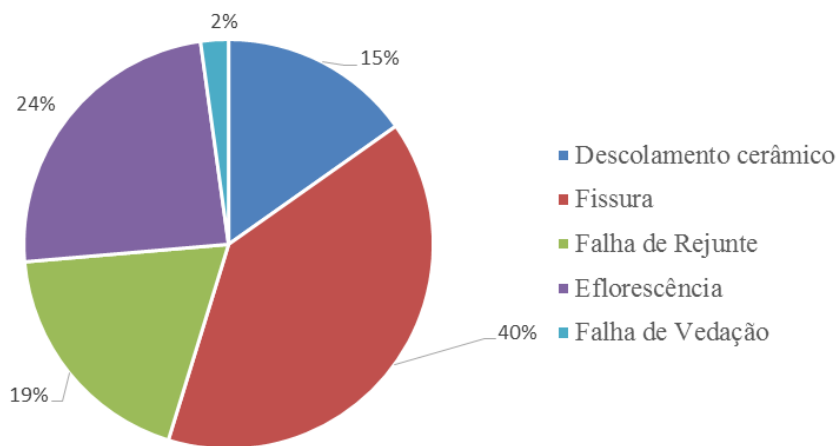
Figura 4.25 - Ocorrência de anomalias - Edifício B - 115N

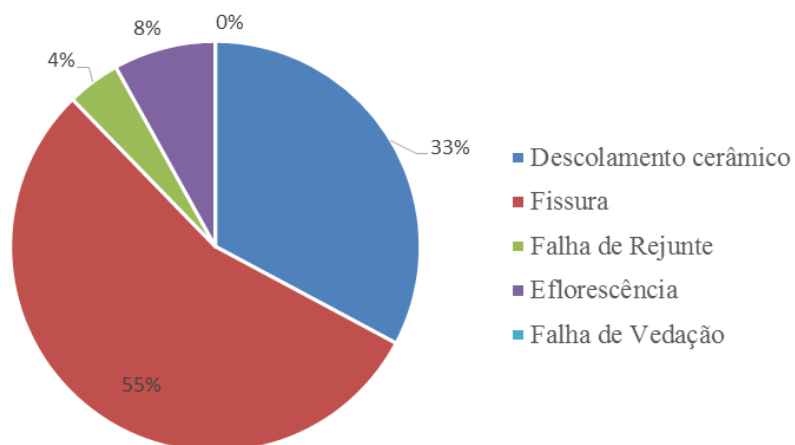
Figura 4.26 - Ocorrência de anomalias - Edifício C - 310N

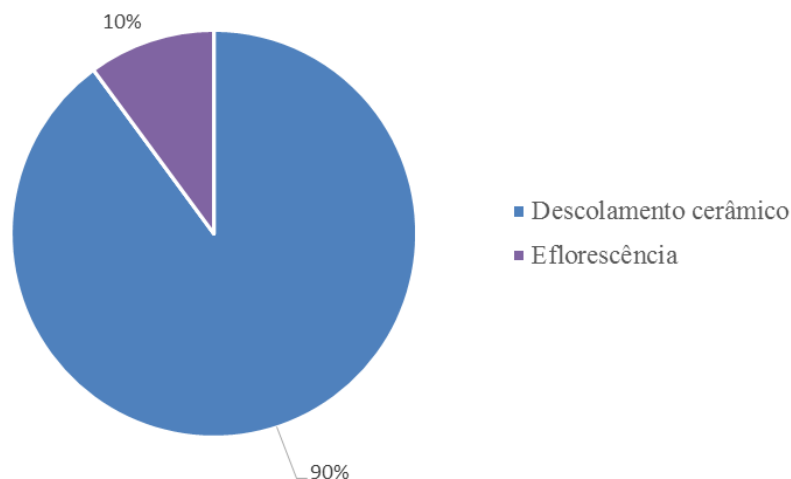
Figura 4.27 - Ocorrência de anomalias - Edifício D - Samambaia (Torre B)

Pode-se observar nas Figuras 4.27 e 4.28, os edifícios D e E de Samambaia tem presença de descolamento e deslocamento do revestimento cerâmico (englobados na mesma categoria) como principal manifestação patológica, com percentuais superiores a 90% dos casos de manifestação patológica, apesar de possuir apenas 6 anos de idade. As possíveis causas de deslocamento relatadas pela equipe técnica de vistoria foram: - Instabilidade de suporte, - Imperícia ou negligência da mão-de-obra, - Falhas dos materiais.

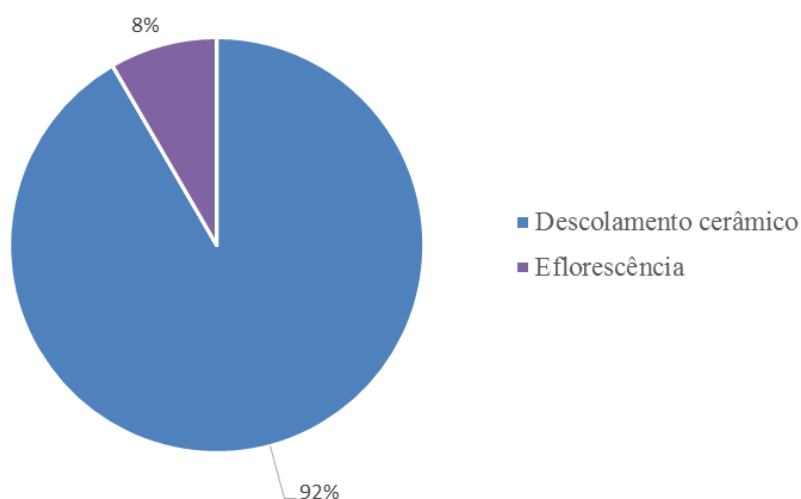
Figura 4.28 - Ocorrência de anomalias - Edifício E - Samambaia (Torre A)

Falhas de vedação foram as anomalias com menos presença, pela dificuldade em se definir esse tipo de dano. A amostra mais degradada foi a identificada por A5.E6, do edifício E, de Samambaia – Torre A, que chegou a ter aproximadamente 35% de sua área acometida por descolamento cerâmico.

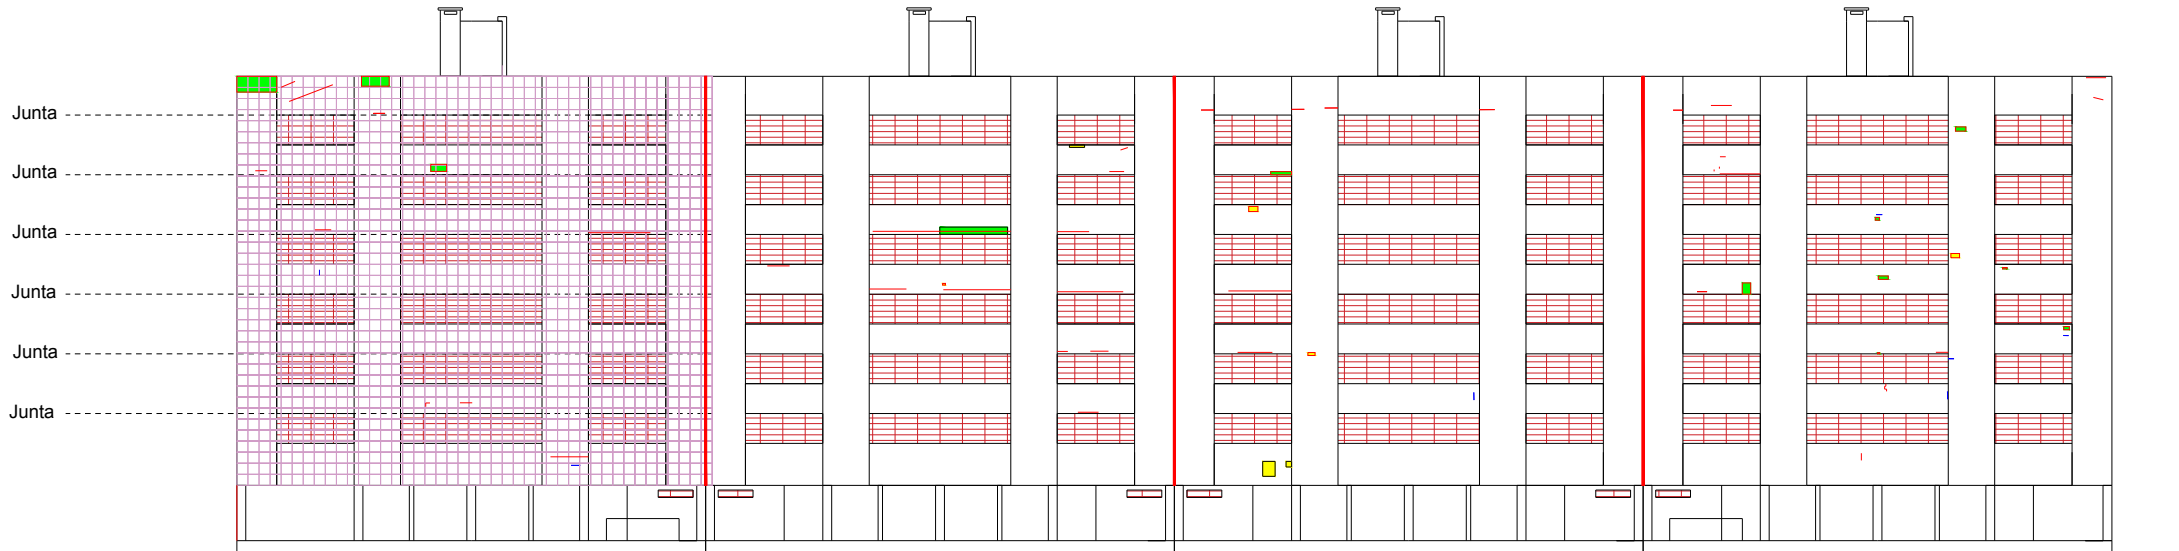
Fachada Anterior A2.P18

-   Descolamento cerâmico
-   Eflorescência
-   Fissuração
-   Falha de rejunte
-   Falha de vedação
-   Janelas/Portas

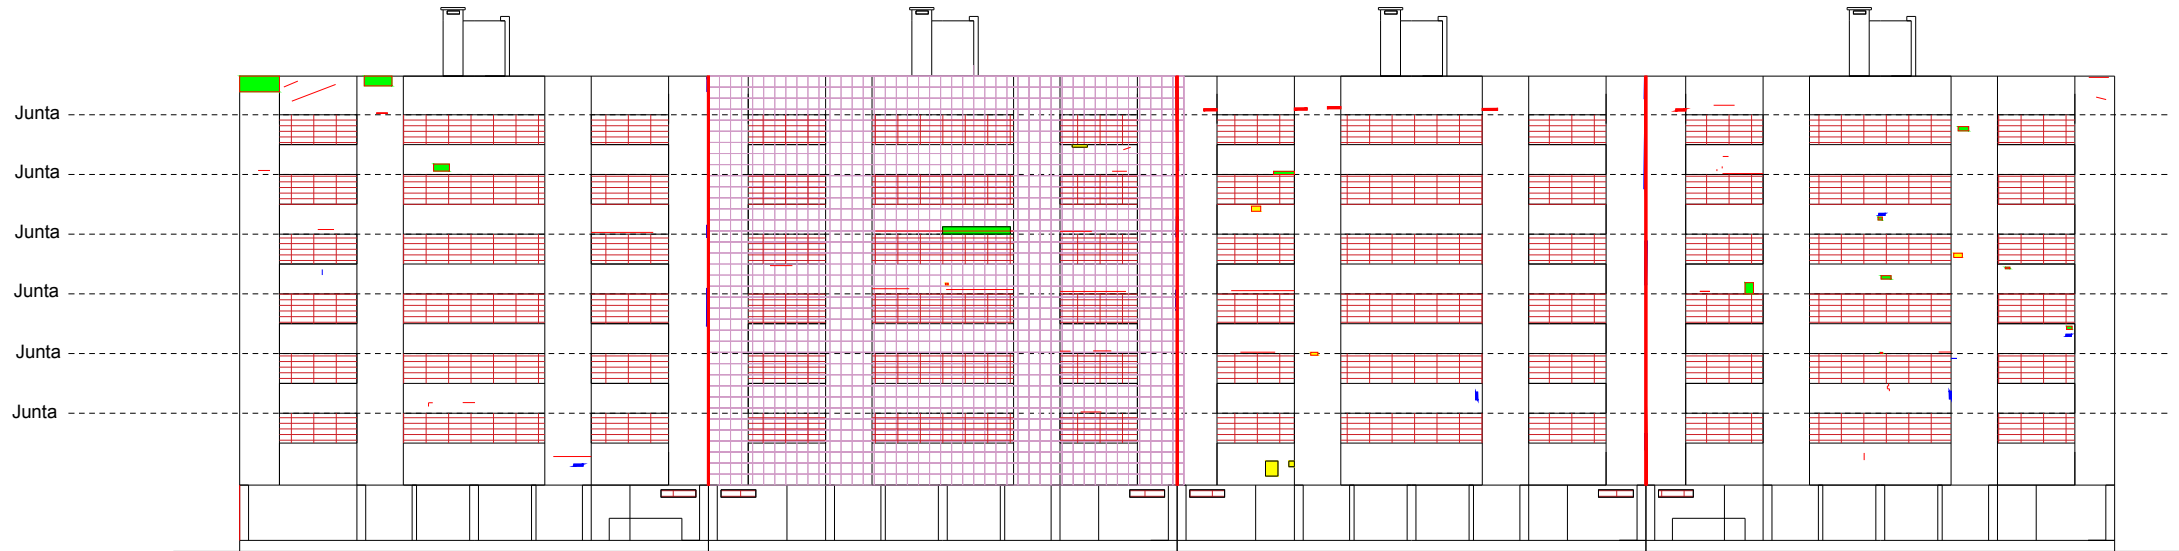
Fachada Anterior A2.P19

-   Descolamento cerâmico
-   Eflorescência
-   Fissuração
-   Falha de rejunte
-   Falha de vedação
-   Janelas/Portas

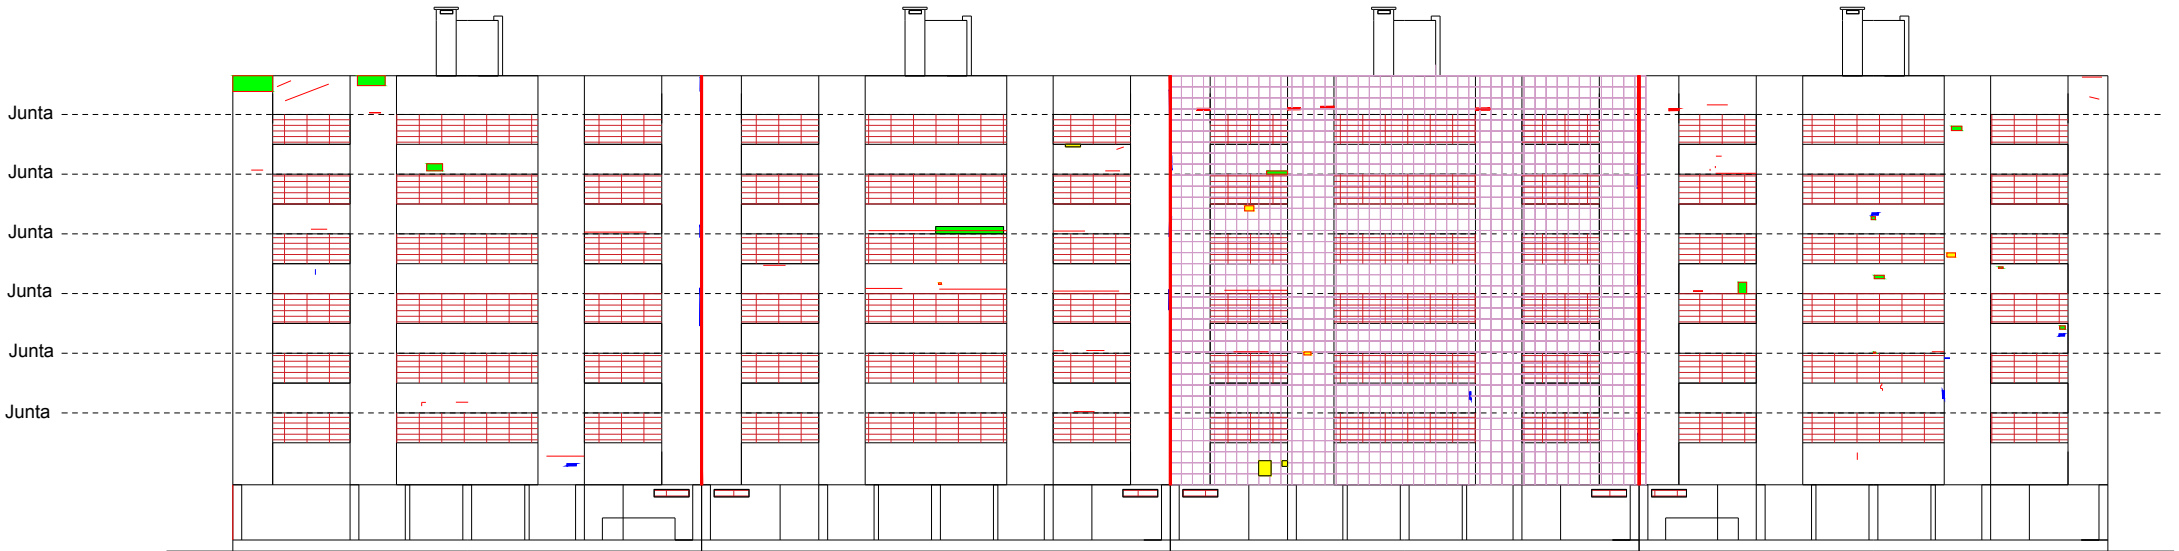
Fachada Anterior A2.P20

-   Descolamento cerâmico
-   Eflorescência
-   Fissuração
-   Falha de rejunte
-   Falha de vedação
-   Janelas/Portas

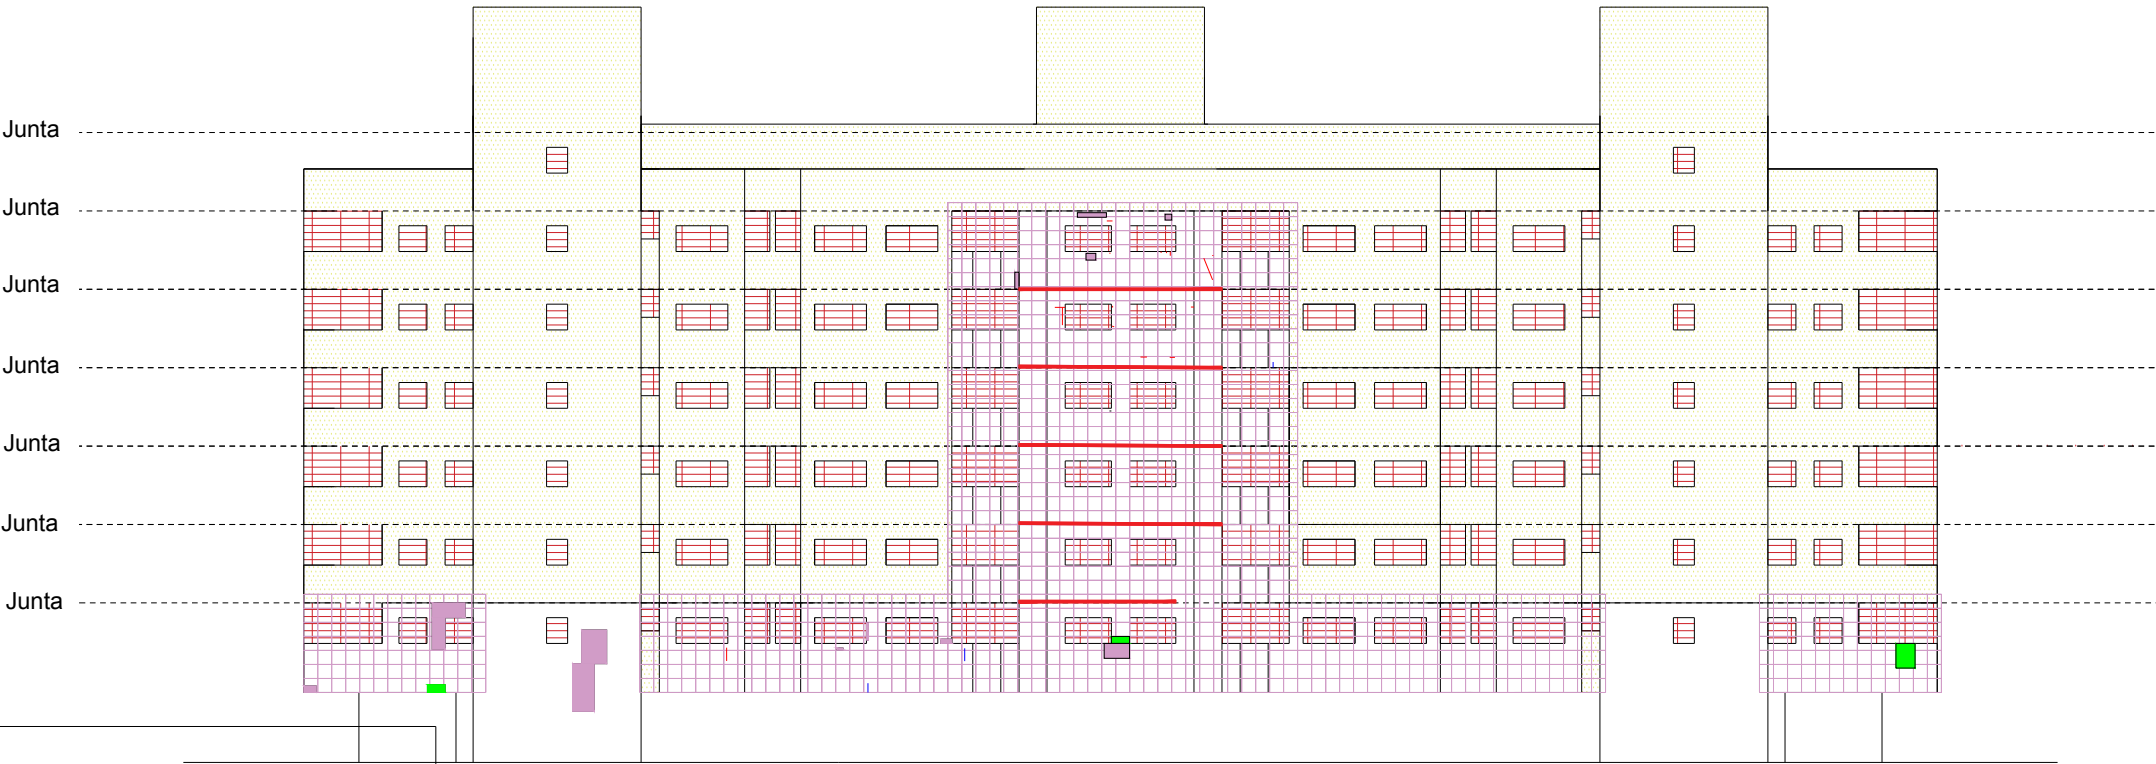
Fachada Sul A6.P1

Descolamento cerâmico
	Eflorescência
	Fissuração
	Falha de rejunte
	Falha de vedação
	Janelas/Portas
	Revestimento em argamassa

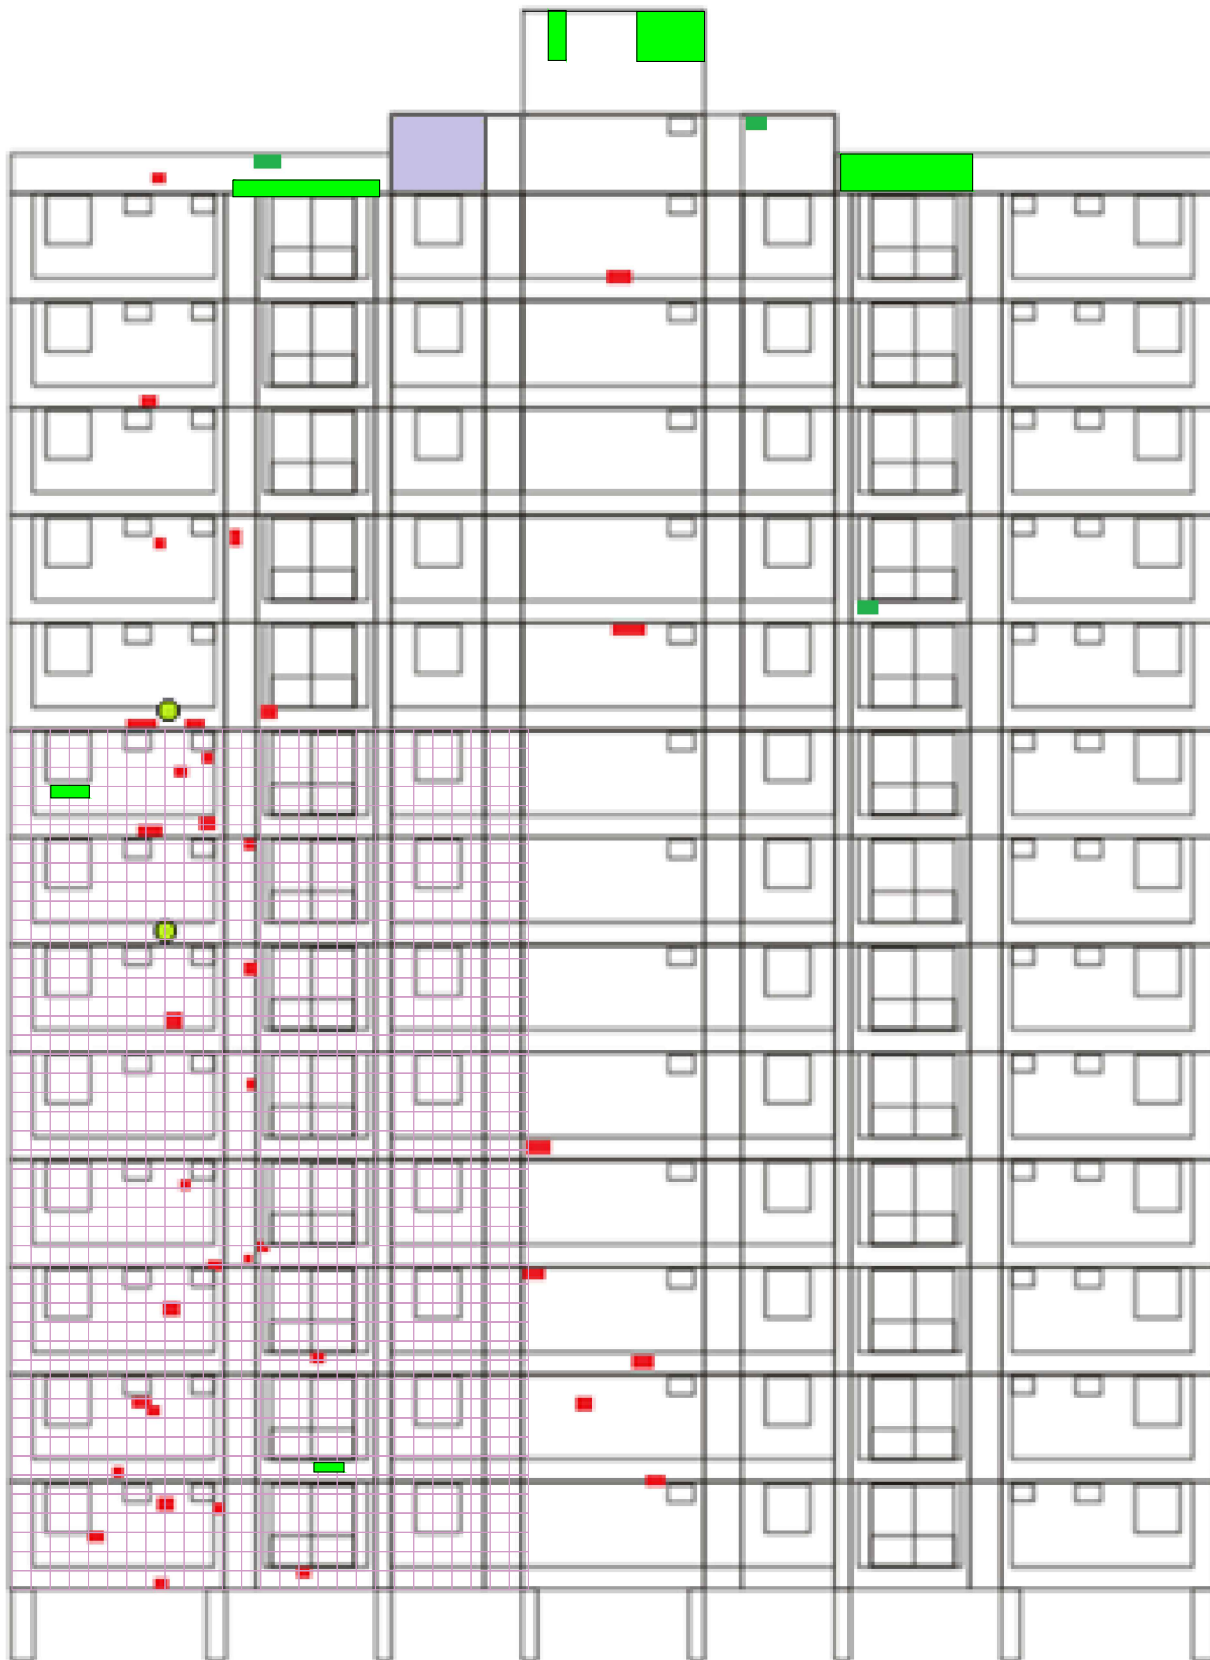
A5.P1

Descolamento cerâmico
	Eflorescência
	Fissuração
	Falha de rejunte
	Falha de vedação
	AMOSTRA
	SEM REVESTIMENTO CERÂMICO
	DESCOLAMENTO DO REVESTIMENTO CERÂMICO
	SEM REVESTIMENTO

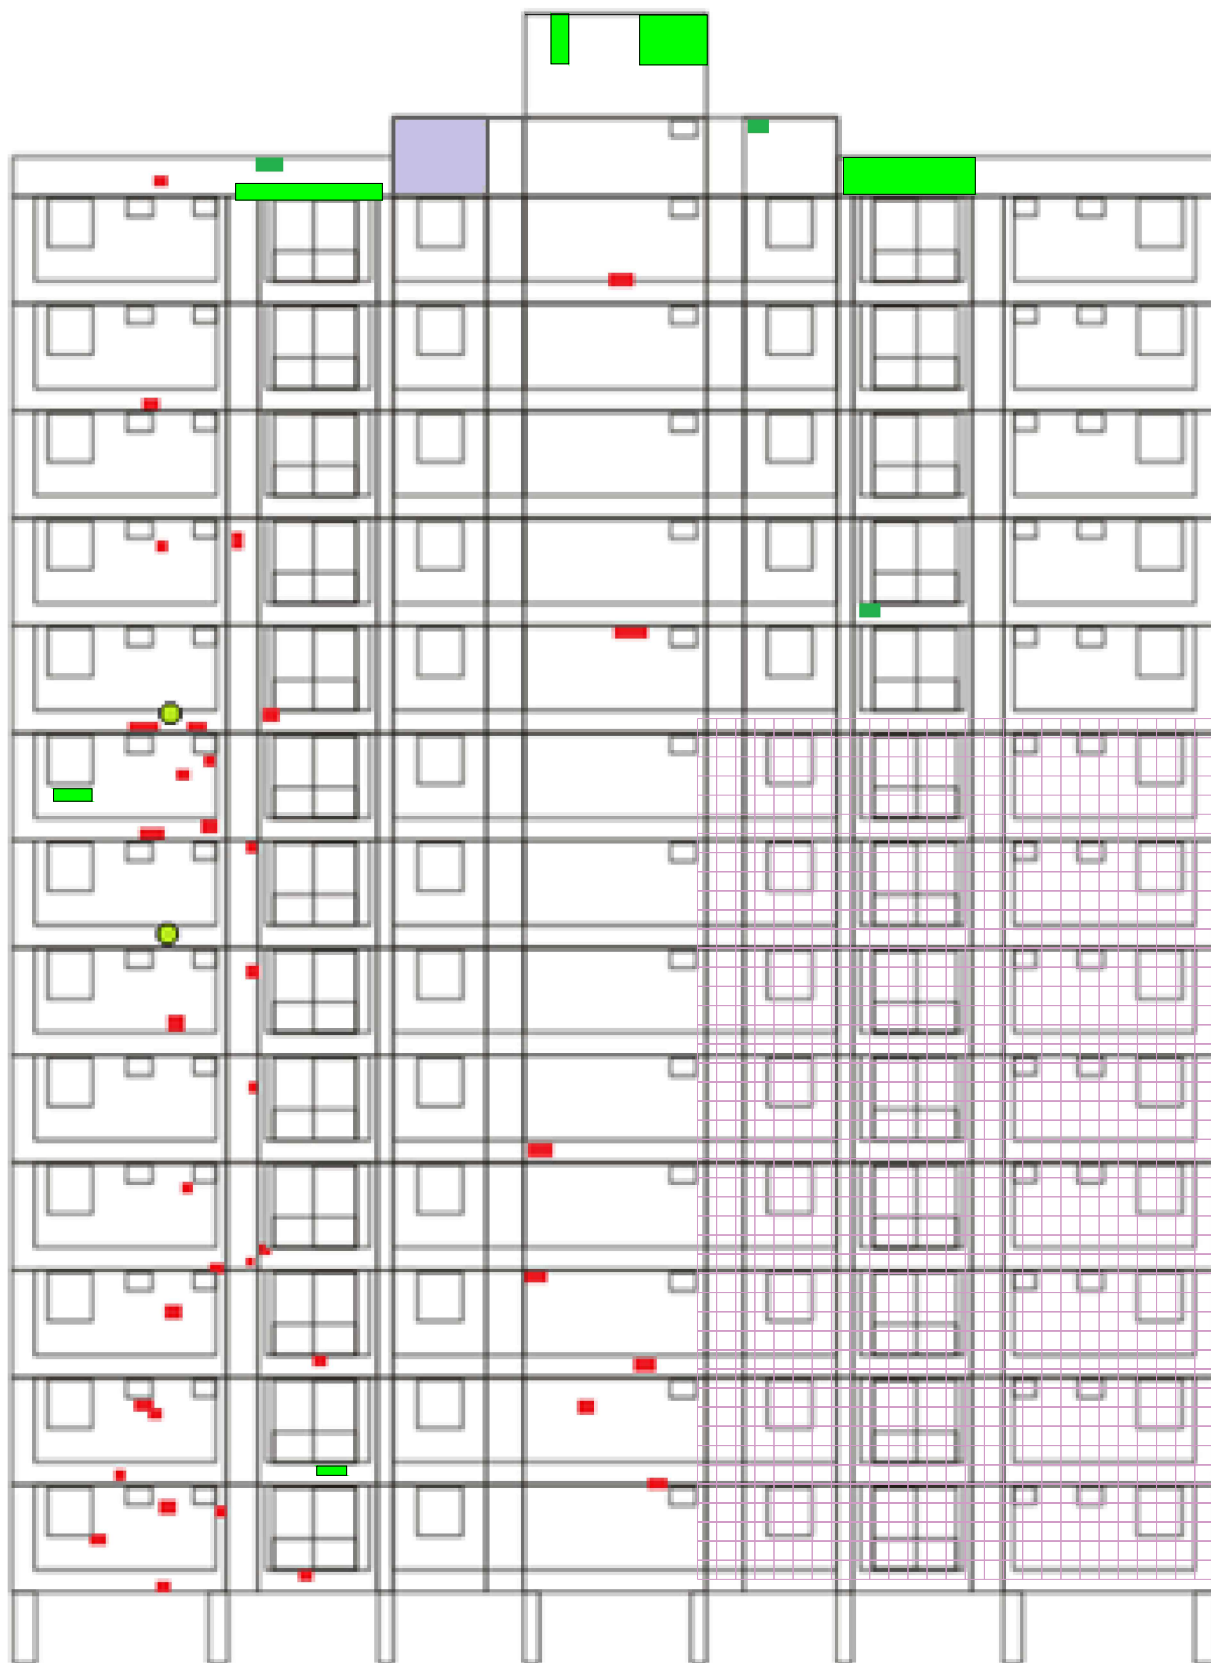
A5.P2

- Descolamento cerâmico
- Eflorescência
- Fissuração
- Falha de rejunte
- Falha de vedação
- AMOSTRA
- SEM REVESTIMENTO CERÂMICO
- DESCOLAMENTO DO REVESTIMENTO CERÂMICO
- SEM REVESTIMENTO

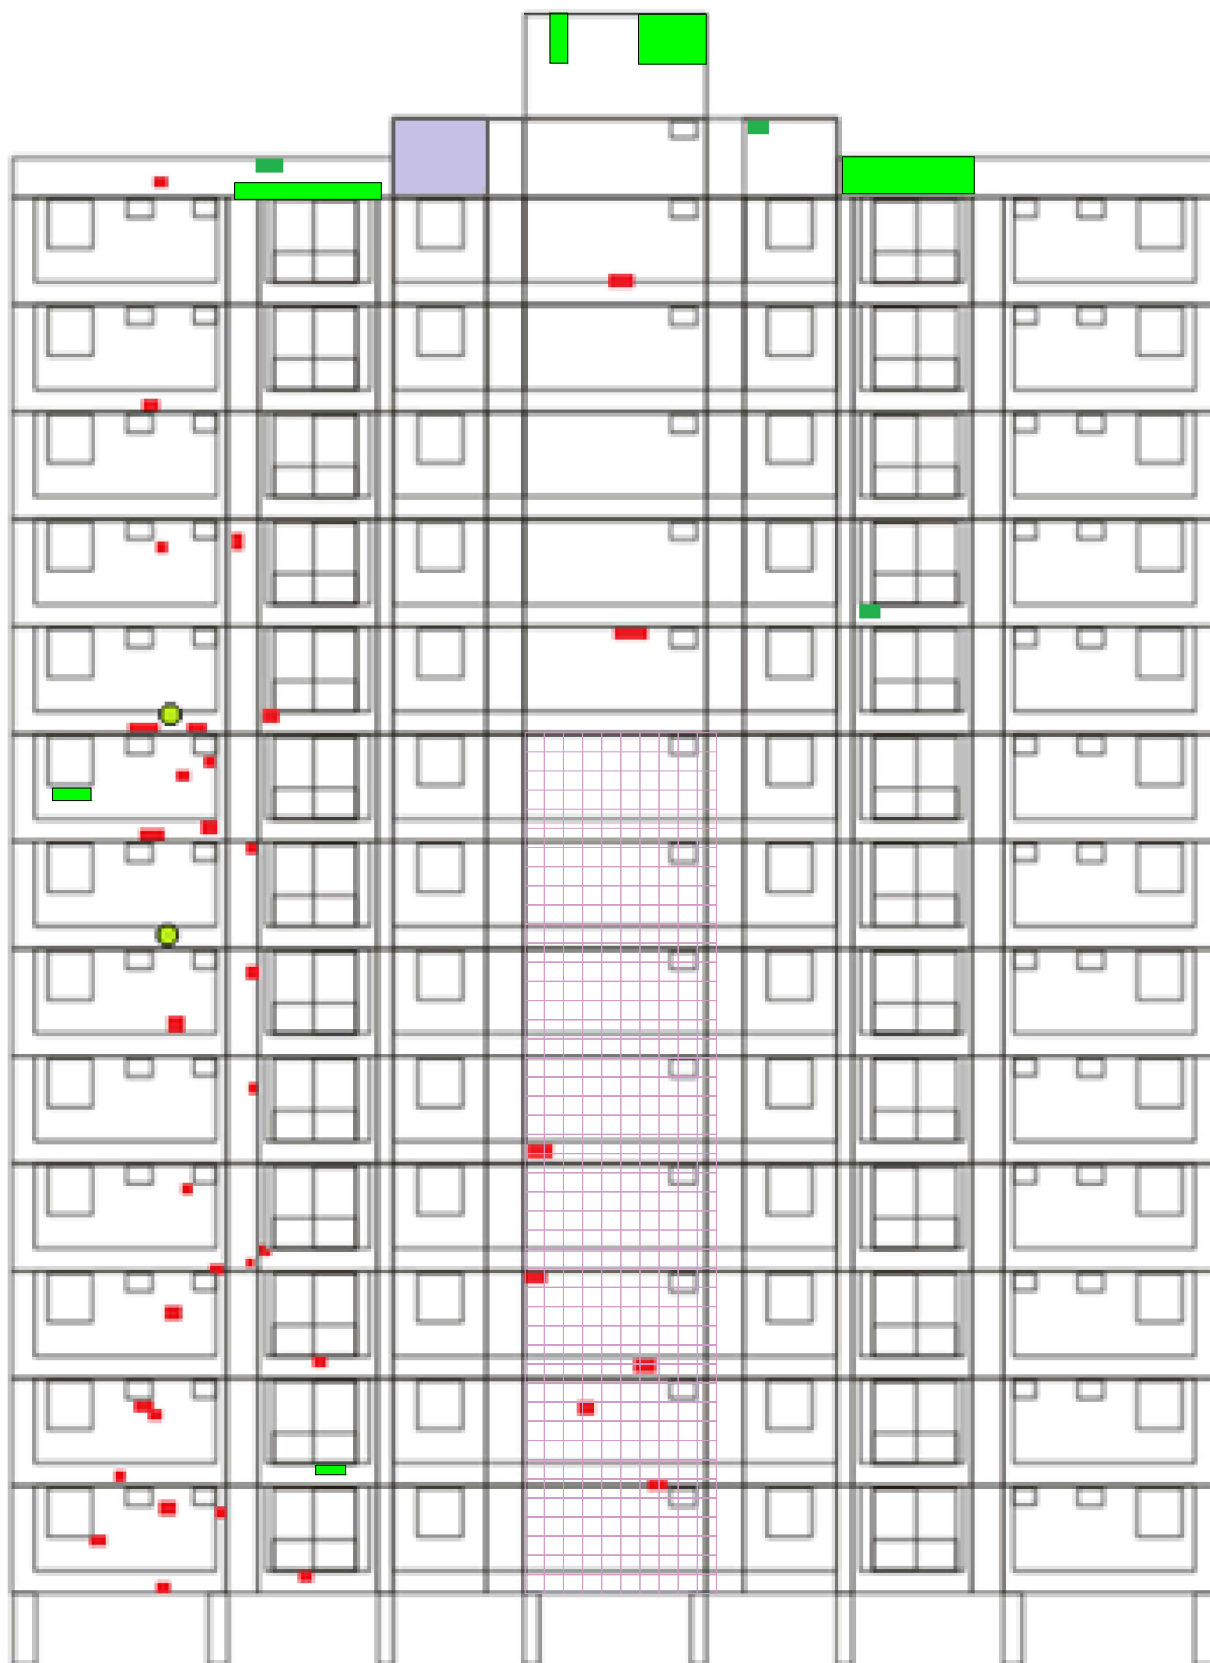
A5.P6

- Descolamento cerâmico
- Eflorescência
- Fissuração
- Falha de rejunte
- Falha de vedação
- AMOSTRA
- SEM REVESTIMENTO CERÂMICO
- DESCOLAMENTO DO REVESTIMENTO CERÂMICO
- SEM REVESTIMENTO

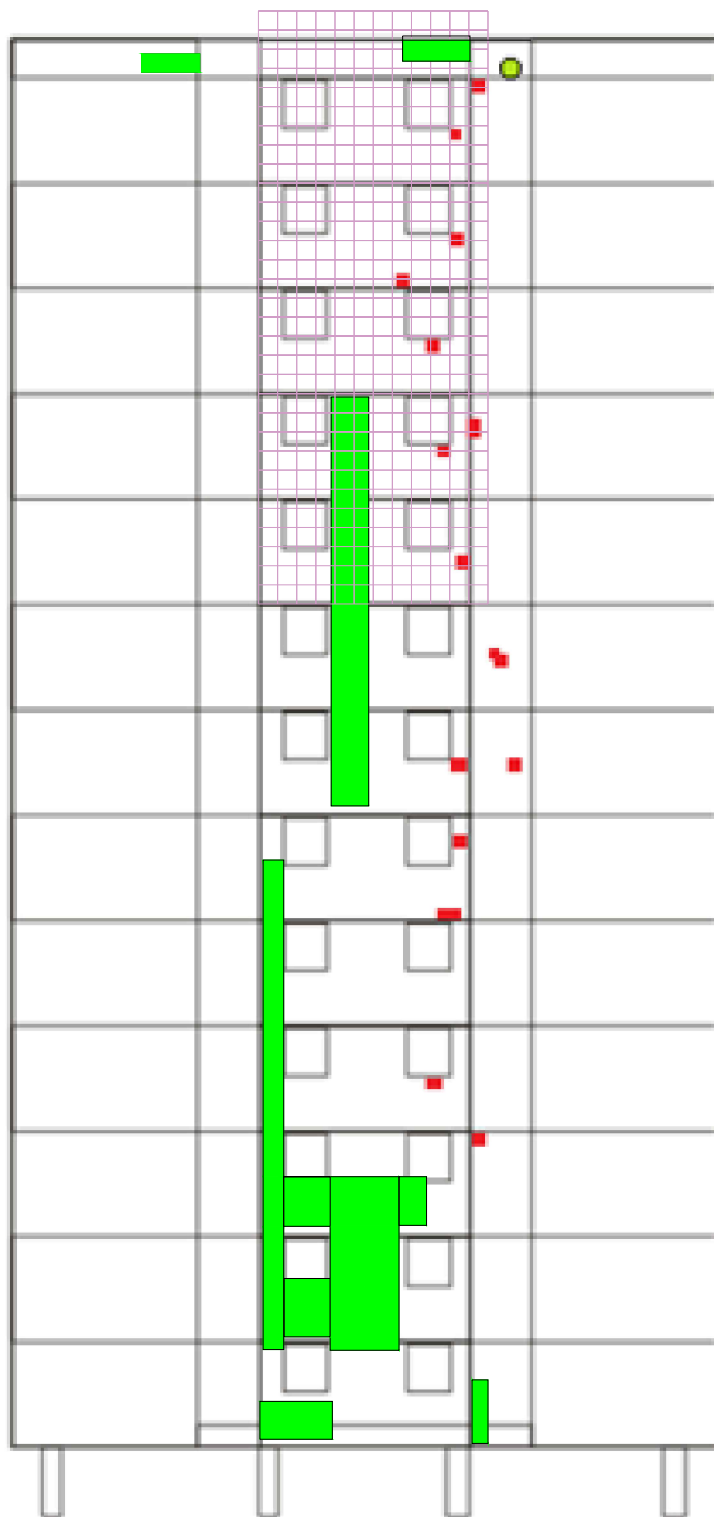
A5.E3

- Descolamento cerâmico
- Eflorescência
- Fissuração
- Falha de rejunte
- Falha de vedação
- AMOSTRA
- SEM REVESTIMENTO CERÂMICO
- DESCOLAMENTO DO REVESTIMENTO CERÂMICO
- SEM REVESTIMENTO

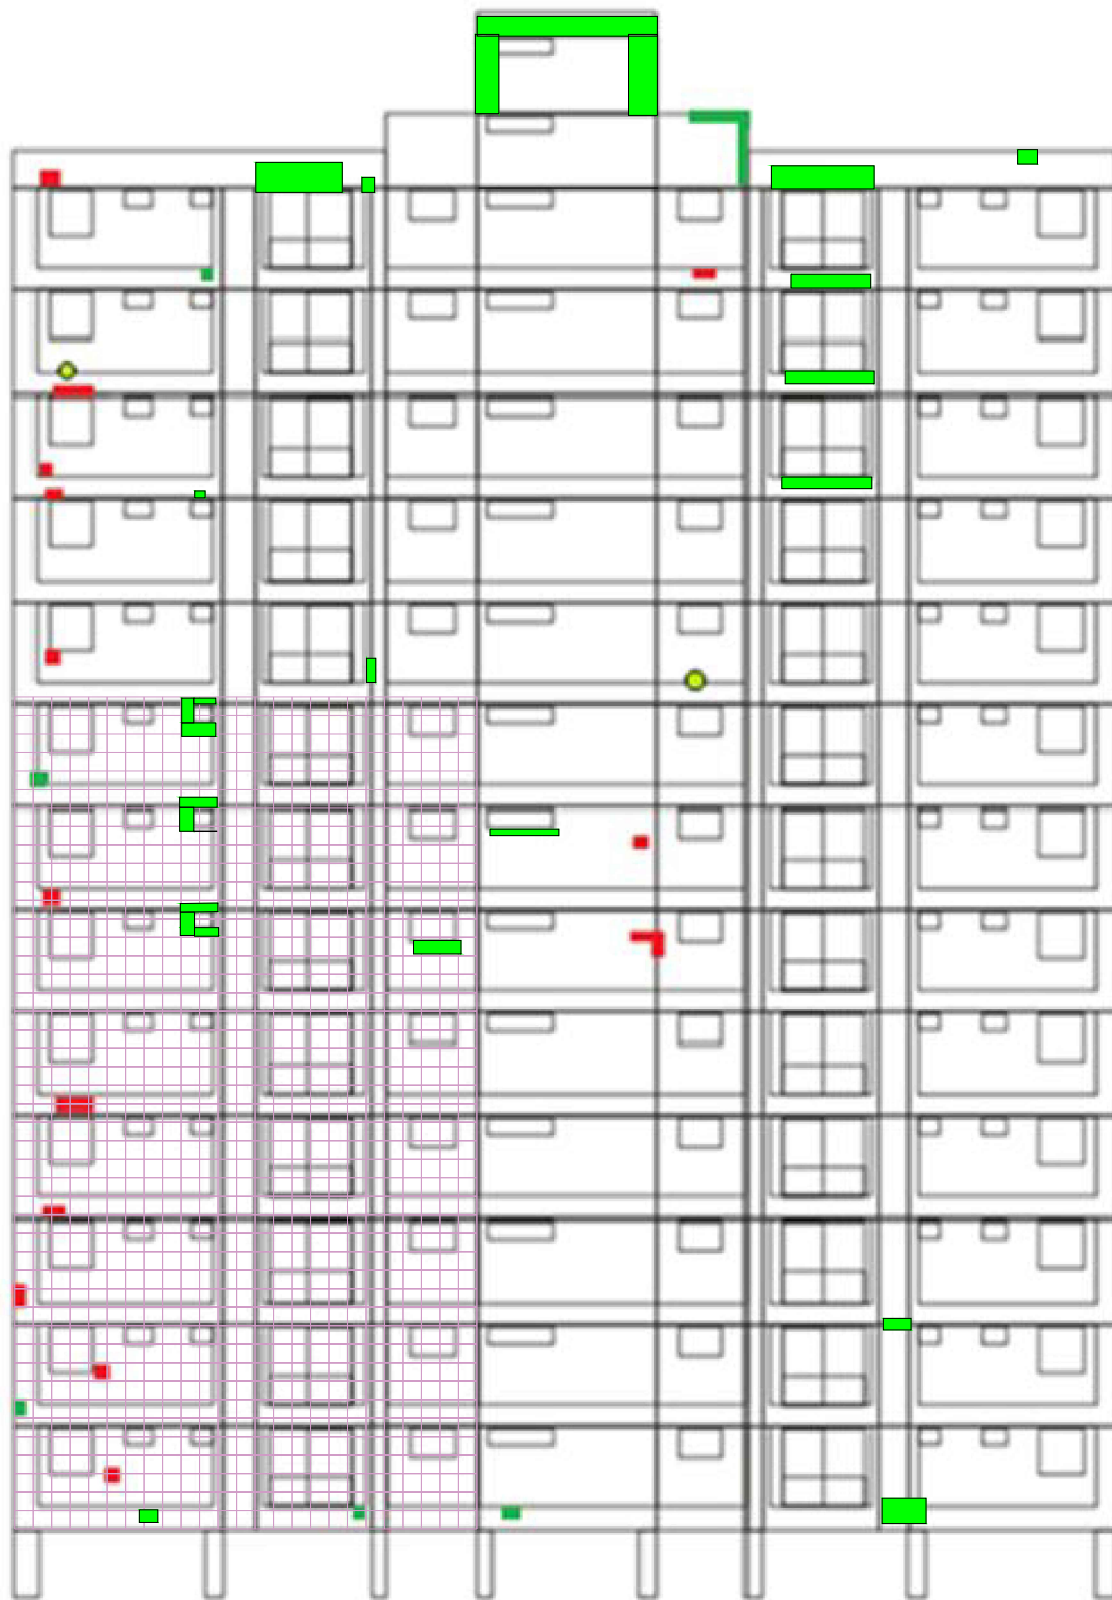
A5.P7

- Descolamento cerâmico
- Eflorescência
- Fissuração
- Falha de rejunte
- Falha de vedação
- AMOSTRA
- SEM REVESTIMENTO CERÂMICO
- DESCOLAMENTO DO REVESTIMENTO CERÂMICO
- SEM REVESTIMENTO
