**APLICAÇÃO DO MÉTODO DE MENSURAÇÃO DA DEGRADAÇÃO
(MMD) AO ESTUDO DAS FACHADAS DE EDIFÍCIOS EM BRASÍLIA**

**MONOGRAFIA DE PROJETO FINAL 2 EM ESTRUTURAS
E CONSTRUÇÃO CIVIL
DEPARTAMENTO DE ENGENHARIA CIVIL E AMBIENTAL**

**FACULDADE DE TECNOLOGIA
UNIVERSIDADE DE BRASÍLIA**

BRASÍLIA – DF, DEZEMBRO DE 2016.

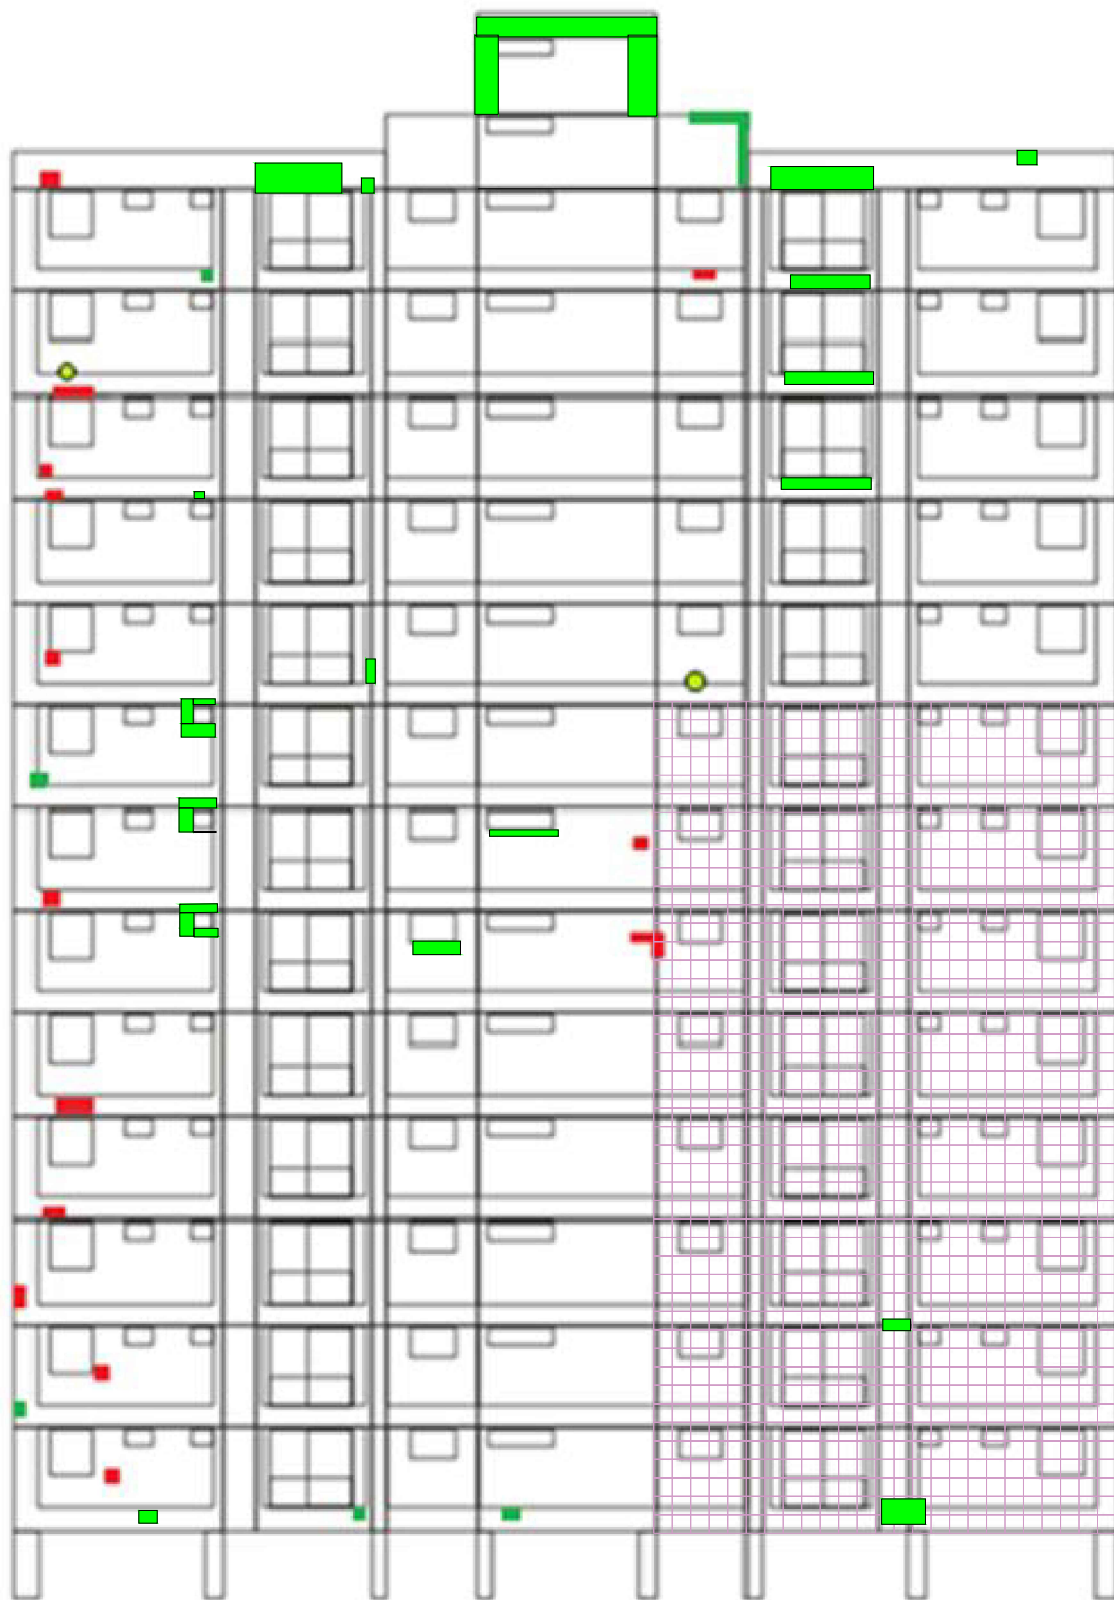
A5.P8

- Descolamento cerâmico
- Eflorescência
- Fissuração
- Falha de rejunte
- Falha de vedação
- AMOSTRA
- SEM REVESTIMENTO CERÂMICO
- DESCOLAMENTO DO REVESTIMENTO CERÂMICO
- SEM REVESTIMENTO
