**MENSURAÇÃO DA DEGRADAÇÃO DE FACHADAS EM
ARGAMASSA EMPREGANDO A INSPEÇÃO DE EDIFÍCIOS**

**MONOGRAFIA DE PROJETO FINAL 2 EM ESTRUTURAS
E CONSTRUÇÃO CIVIL**

**FACULDADE DE TECNOLOGIA
UNIVERSIDADE DE BRASÍLIA**

BRASÍLIA/DF, DEZEMBRO DE 2017

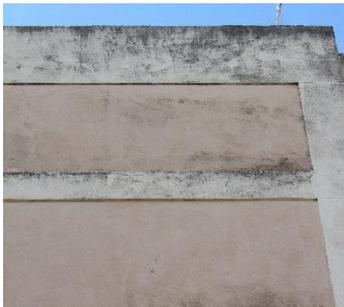
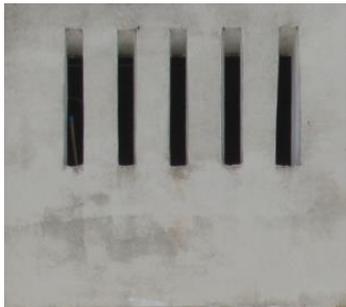
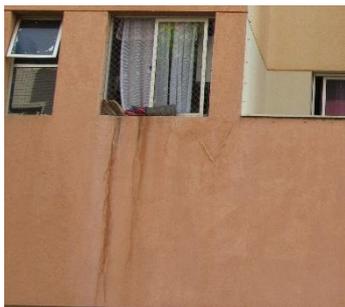
Umidade	Sujidade	Ação humana

Figura 2.3 – Principais tipos de manchas em fachadas. (Alterações cromáticas, termoferese e origem biológica, fonte: Gaspar (2009).

As manchas classificadas por Gaspar (2009) como de ação humana são as decorrentes de vandalismo, mas também de escoamento de água, proveniente do sistema de drenagem e instalações de climatização. Um exemplo é mostrado na Figura 2.3 (ação humana), resultante do escoamento de objetos molhados dispostos sobre a janela.

Gaspar (2009) define a sujidade como a deposição de partículas nas fachadas presentes na atmosfera, tais como fuligem e poeira, ou mesmo decorrentes da própria fachada devido à ação da chuva; caracterizado por manchas escurecidas como pode ser observado na Figura 2.3 (sujidade).

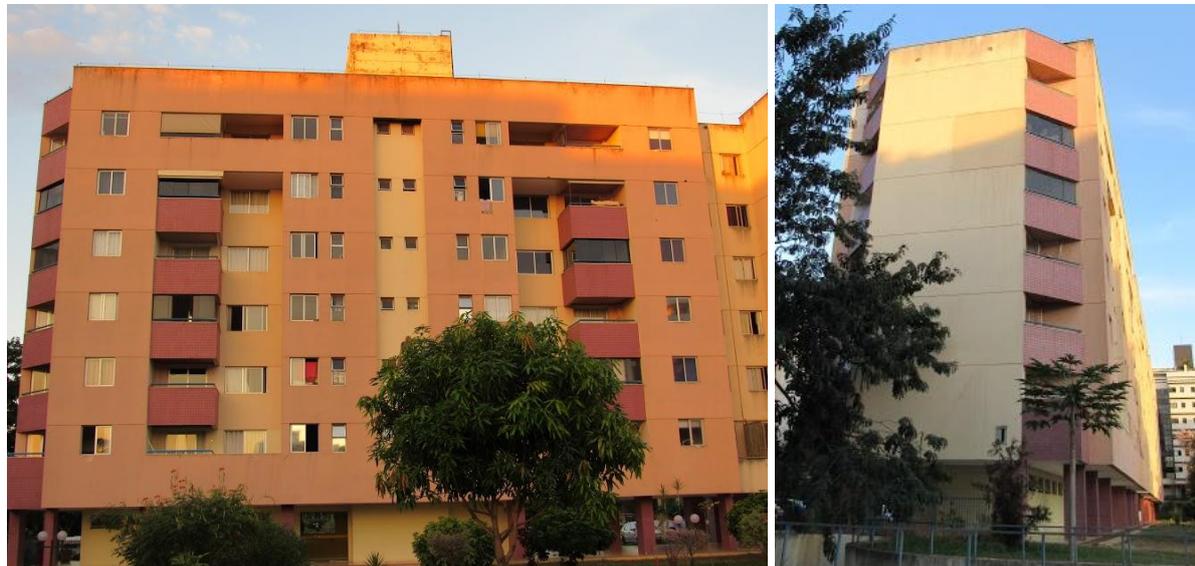
O primeiro edifício inspecionado foi identificado como A1, a fachada é revestida predominantemente com acabamento em reboco e pintura, contendo também varandas em revestimento cerâmico, como pode ser observado na Figura 4.2. A prumada principal, que dá acesso ao estacionamento aberto, possui orientação leste e situa-se paralelamente à avenida “eixo W”, como pode ser observado na Figura 4.1. O edifício é simétrico nos dois eixos (as duas prumadas e as duas empenas são iguais entre si) e extenso em comparação com os outros edifícios da quadra, sendo composto por três módulos semelhantes ao apresentado na Figura 4.2, e com varandas nas duas extremidades.

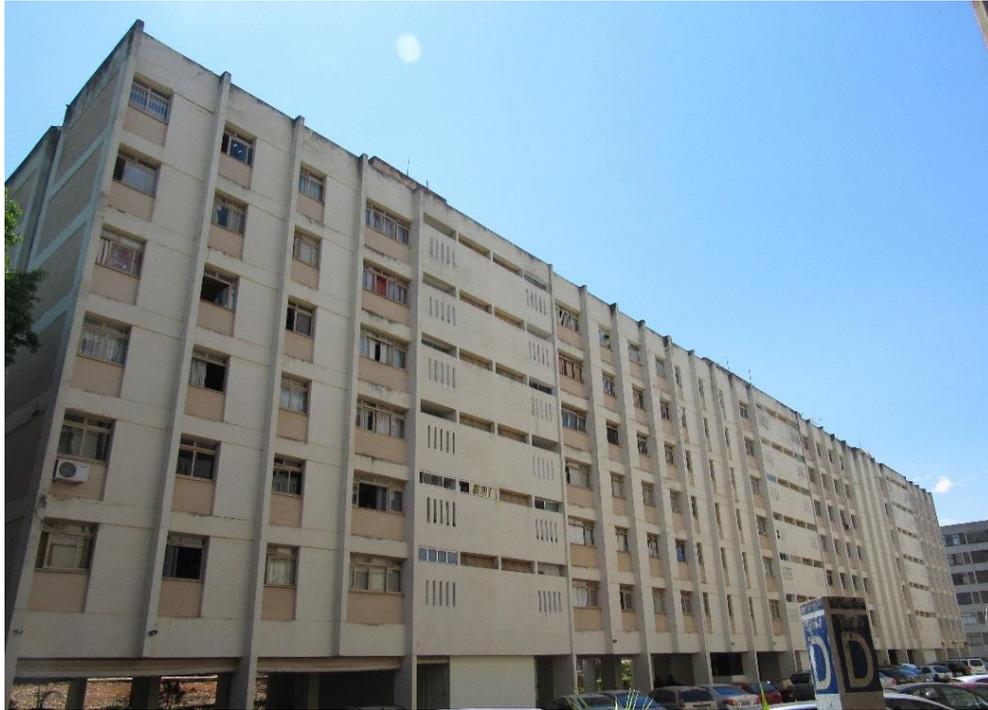
A Figura 4.6 apresenta a fachada principal do edifício (prumada leste) voltada para um estacionamento térreo. Há muitas árvores altas em frente às outras faces da fachada (prumada oeste e empenas norte e sul).

Figura 4.6 – Fachada principal do edifício A2.

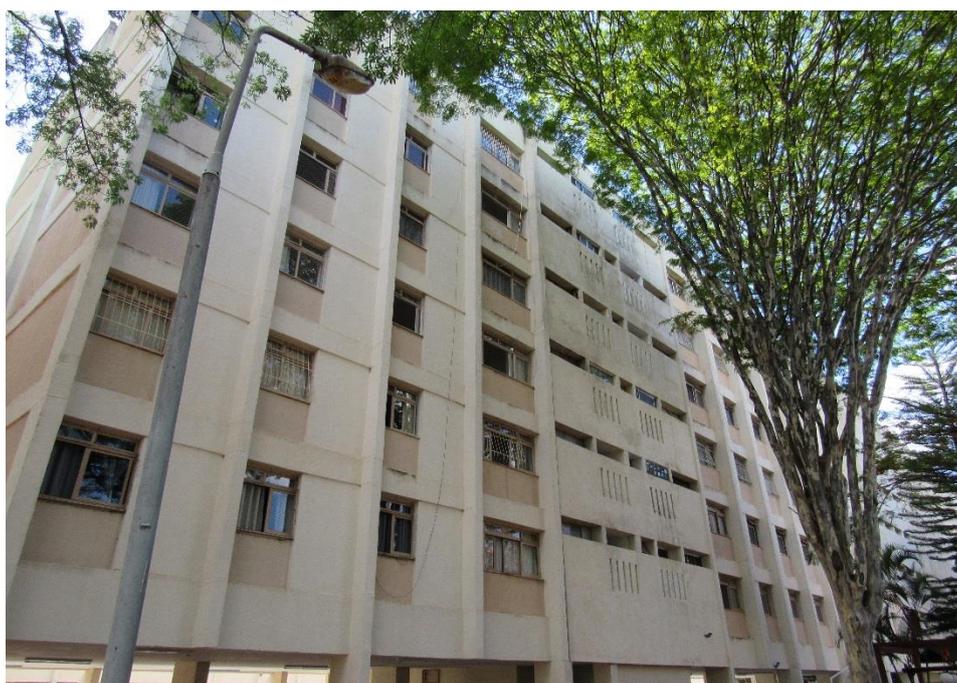
O edifício A3 está localizado em frente ao edifício anterior (A2), sendo a fachada principal (oeste) voltada para o estacionamento, e a prumada leste e empenas com árvores ao redor. A Figura 4.10 apresenta a foto do trecho inicial mais ao norte da prumada oeste, e trecho da empena norte.

Figura 4.10 – Lado norte da prumada oeste – edifício A3.
